# 捌、屏東菸葉廠內產業機具運轉可行性評估與修復計畫

## （一）前置作業

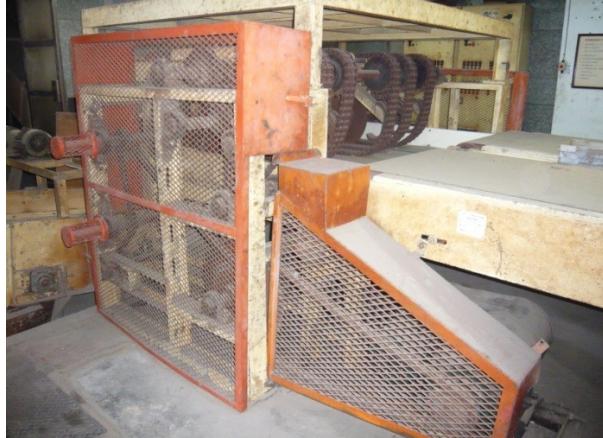
<p>照片為切尖機的連接鍊條（上方照片為左邊鍊條；下方照片為右邊鍊條），建議鍊條換新，以及清理除鏽外部的鐵製護網，有滾輪的地方或是連接處，建議需要上油潤滑。</p>

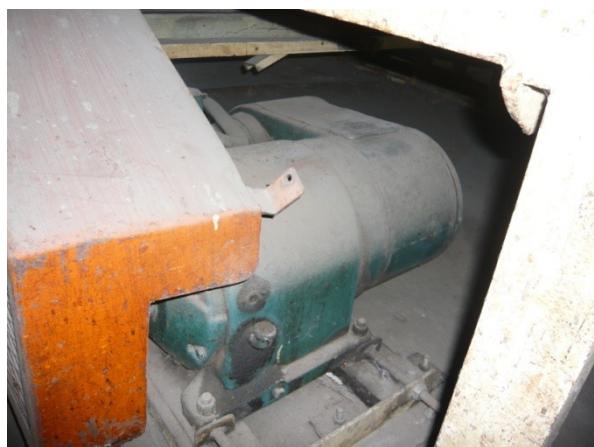
照片為切尖機的馬達，保存尚為完整，建議需做清潔整理，機械上方的灰塵需全部清除；另外馬達也需做維修，

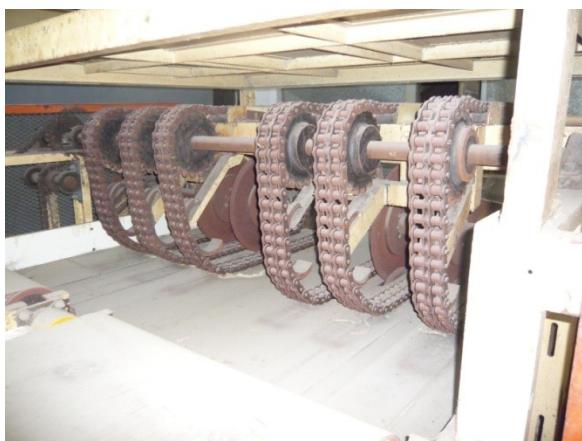
照片為切尖機的切刀機械，根據評估若機械整個啟動會運動到此部分，內部有四片切刀，一邊兩片，會把菸葉切成三部分。建議做簡單的清潔除鏽，不建議上油潤滑，因考量到油可能會滴下沾到輸送帶或是機械其他部位，而使機械其他部

分可能損壞，因此建議做簡單的整理就好。此部位有切刀較為危險，因此建議這臺切尖機若要啟動，另裝開關按鈕，由專人啟動運轉。

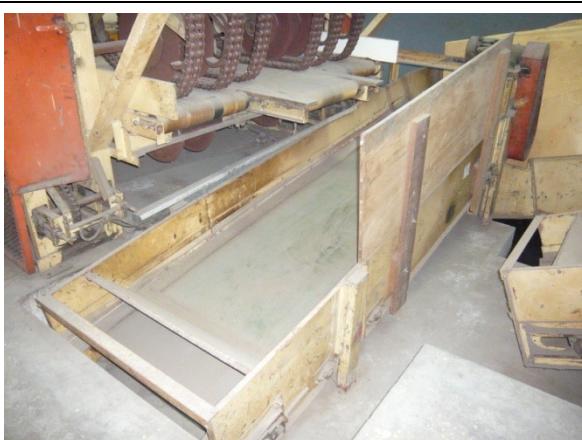
照片為切尖葉機後方的另一臺輸送機（如紅框所示），因為是獨立部分，經過評估後，認為此臺機械也可復原運轉。除了輸送帶需進行清潔整理，馬達與鍊條也需進行更換，鍊條的防護鐵網外殼也需要換新。整體機具必須除塵清潔，復原運轉展示原本機械的運作過程。

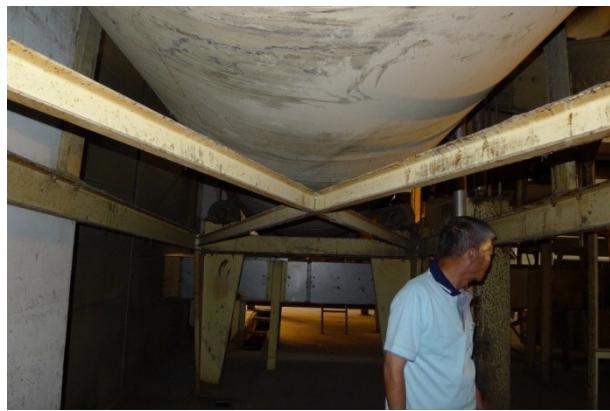
<p>照片為第一盤加濕滾筒原先放置馬達的位置，馬達如照片所示早已遺失，建議若使加濕滾筒啟動，需購入新的馬達，而橘色外框內部原為皮帶連結馬達與機體，內部皮帶斷裂缺損，無法使用，建議同樣購入新的皮帶。另外也需要做清理機具與維護，為保存現有的樣貌，不建議重新粉刷油漆，而以清洗乾淨為先。</p>

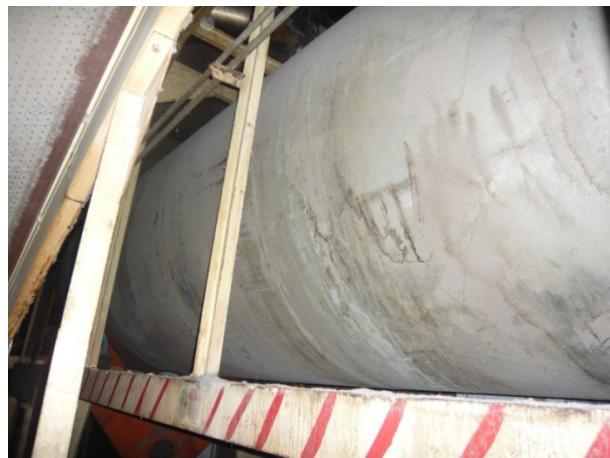
照片為第一盤加濕滾筒的部分樣貌，建議進行清理清潔即可，像是清除灰塵或是長久的污漬，不建議重新粉刷，以清理乾淨能使機械復原運轉為為主。

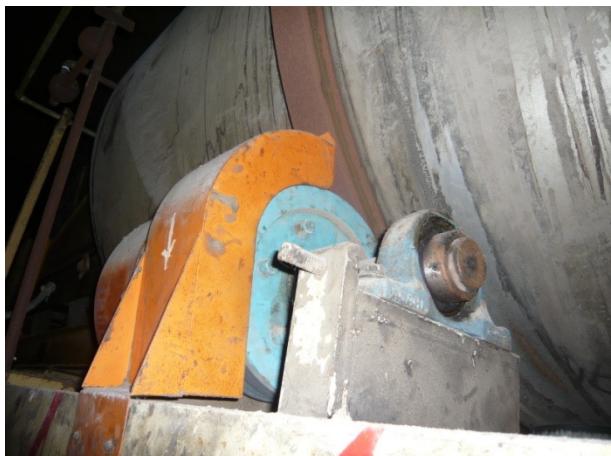
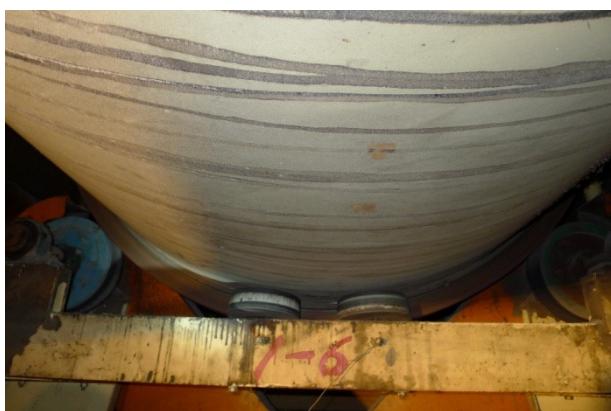
照片為加濕滾筒的支撐輪，因評估機具部分保留較為完整，判斷復原運轉的可能性大，建議除了清理整理之外，另外還需要除鏽、上油。若滾輪的中心軸等零件生鏽過於嚴重，上油無法使其轉動使用，建議購入新的零件重新組裝成支撐輪。

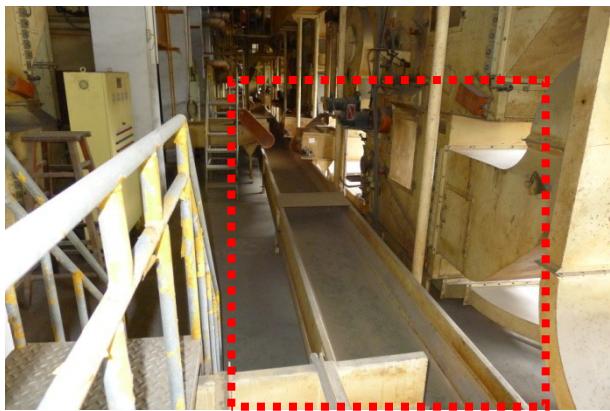
照片為第七盤後段輸送機樣貌（長輸送機，如紅框所示）建議除了馬達需換新，以及鍊條皮帶與機械的鐵製防護網殼皆需換新；而輸送帶部分經過評估只需做清潔整理工作即可。

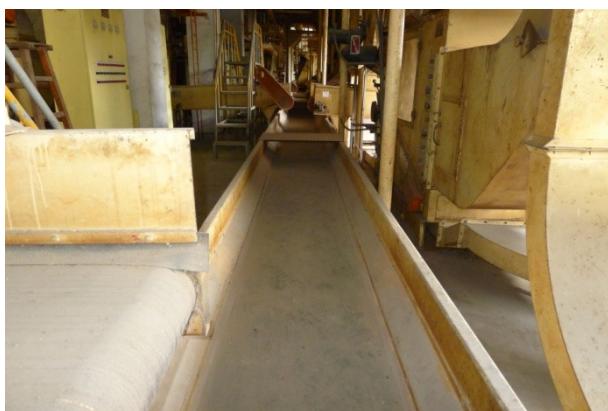
<p>照片為第七盤輸送機後段（長輸送機）經過評估判斷，機具復原運轉高（運轉方向如紅箭頭所示）建議針對輸送帶的部分主要是清潔整理，另外第七盤輸送機後段較多接合處，需針對接合處保養或是除鏽，以防機具毀損。展示方式可由放</p>

置菸葉或模擬替代物於第七盤前段輸送機上，經過機具運轉送至輸送機後段，來展示菸葉運送的過程。

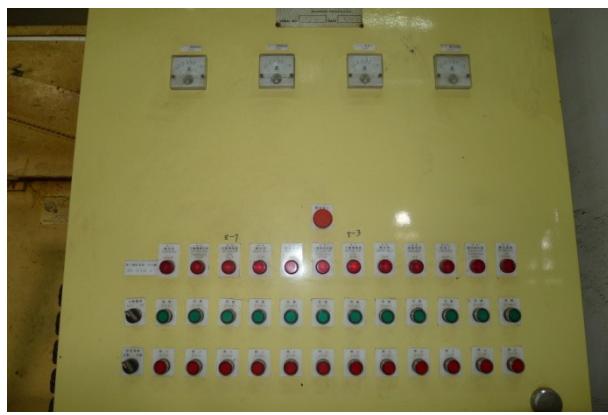
照片為第七盤輸送機的控制盤。經過評估機具內部耗損嚴重，復原可能性較低，因此建議作為靜態展示。參觀者可直接透過控制盤上的按鈕來了解機具的操作過程。另外也可以透過控制盤的靜態展示來說明介紹菸葉除骨的階段或是注意事項，如控溫、濕度等等條件。

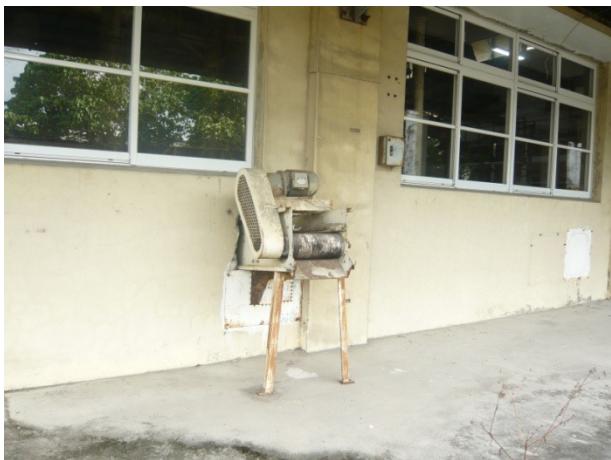
<p>照片為第十一盤菸骨輸送機整體樣貌，經過評估過後，可以獨立運轉。（運作方向如紅箭頭所示）建議除了修復馬達部分，輸送帶內部需進行整潔清理，外部也需要進行清潔整體，但為保留機具原樣，不建議重新粉刷。菸骨輸送機主要用來排棄不需要的菸骨，因此建議可以在最外頭放置麻袋或是箱子，放置菸骨或模擬替代物於輸送帶上，展示原本運轉的過程。</p>

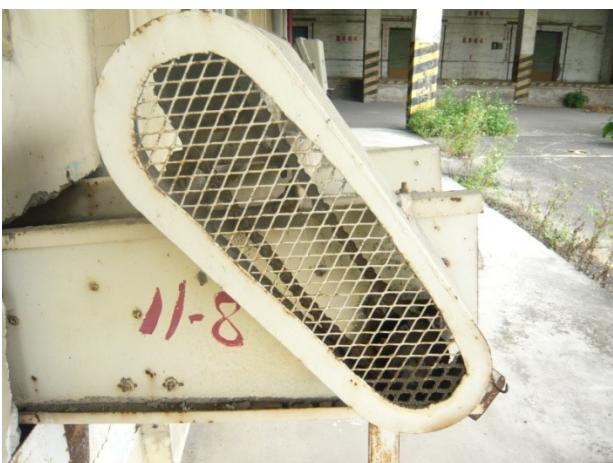
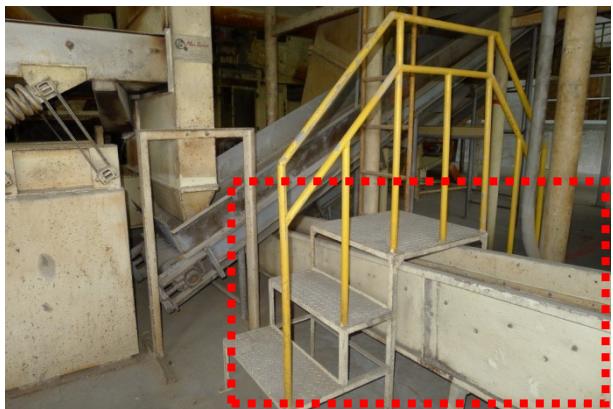
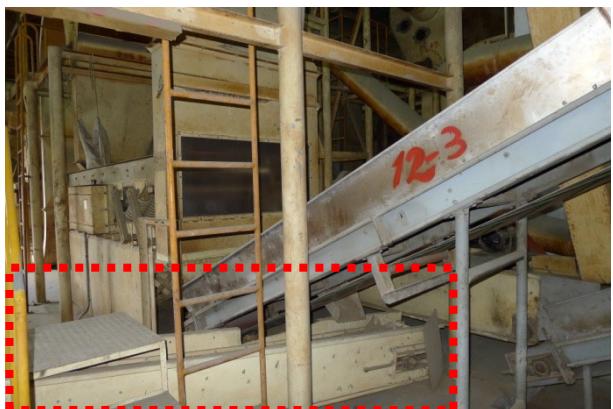
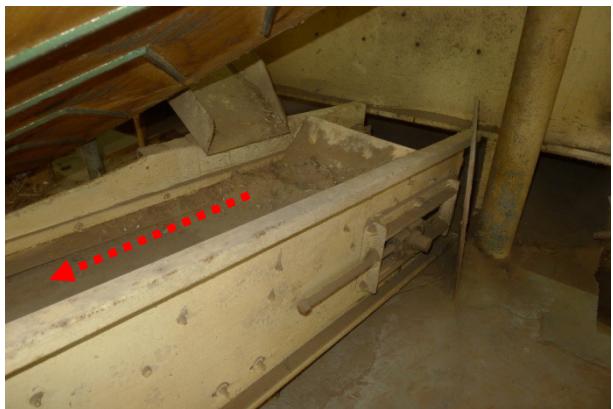
照片為第十一盤菸骨輸送機外側樣貌，因風化生鏽嚴重，建議需機具除鏽與清理輸送帶，若有其他多餘的附加物也要清除，如廢棄的電線或管線。建議展示可以放置裝菸骨的袋子或箱子承裝從內部送出的廢棄菸骨，模擬實際運作情況。根據評估，馬達與連接的鍊條皆損壞嚴重（馬達位置如第二張紅框處），建議購入新的馬達與鍊條，另外因機具放置外面，風化生鏽的情況較內部嚴重，建議注重保養或防護。另外也需加強清理防護機具支撐的支撐架。

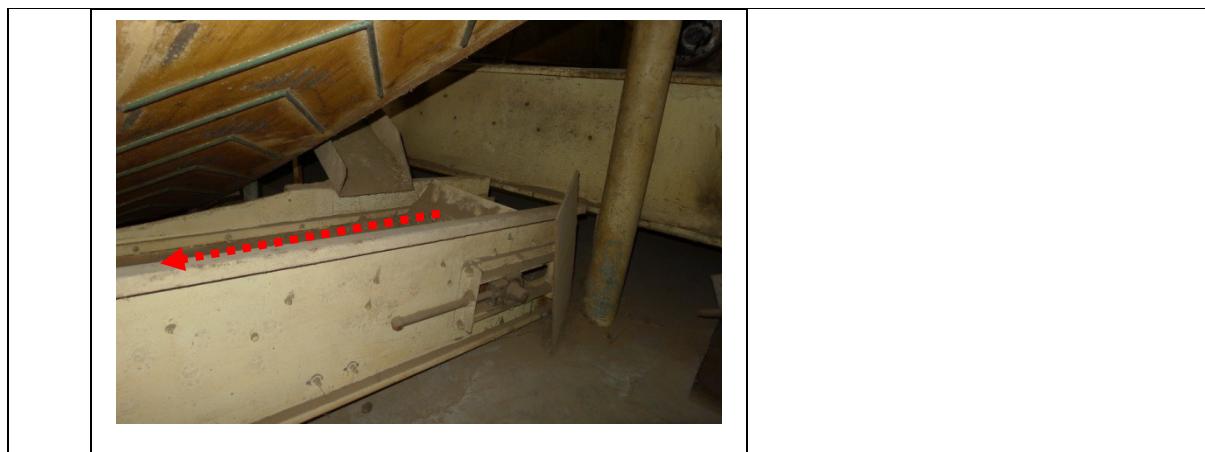
照片為第十一盤菸骨輸送機內側樣貌（如第一、二張紅框所示），根據評估內側灰塵積累較多，但機器仍可復原運轉，建議著重於清潔整理方面，展示於內側放置菸骨或模擬代替物沿著輸送帶運轉送至外面（運作方向如紅箭頭所示）建議除了機具本身修復外，至於上的鐵梯建議於把手位置重新粉刷黃色漆，參觀者可透過鐵梯由上而下看清菸骨的情況，也可以走至內側觀看。

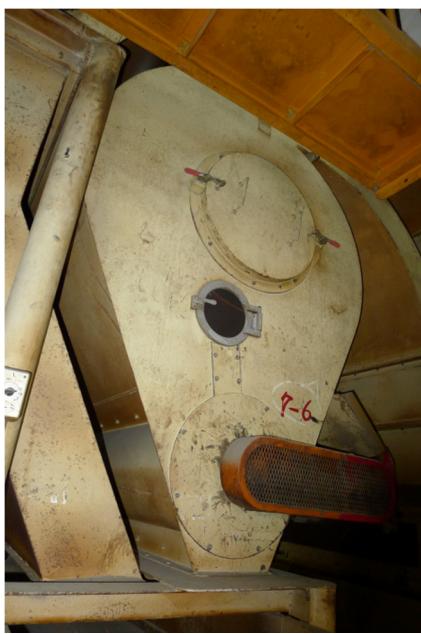
<p>照片為第七盤撥料器整體樣貌，經過評估後機器復原運轉不太適合，以作靜態展示為主，需把機械整體清理乾淨，建議底部的開口內（如第三張紅框所示）可至菸葉或是模擬代替物。另外以影片或是說明告示來介紹運作的過程。</p>

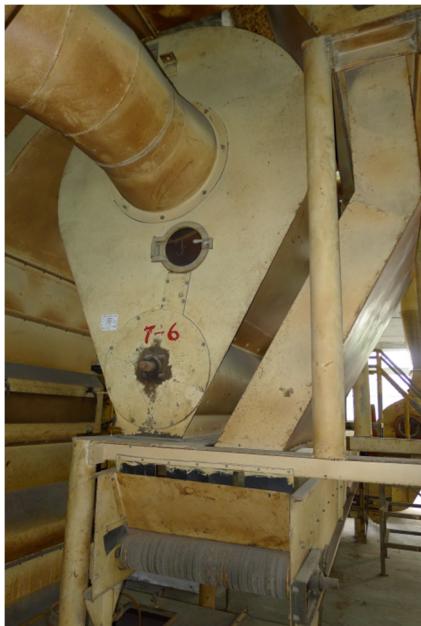
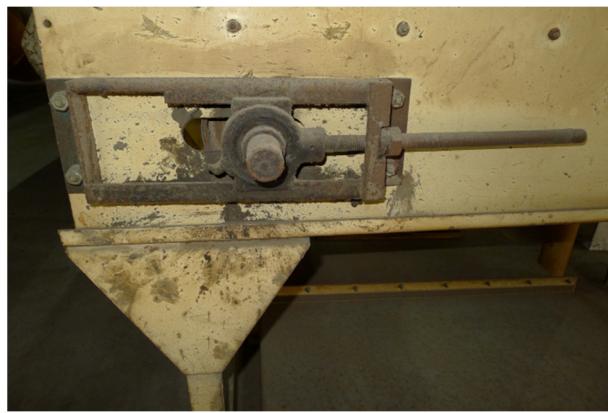
照片為第七盤撥料機部分機械樣貌，建議細節部分做清潔保養，如馬達位置需擺放模具模擬原本完整的樣貌，另外機械上的灰塵與髒污需清洗整理乾淨。另外有其額外的機械部分，建議補齊所缺的零件，進行清理保養。

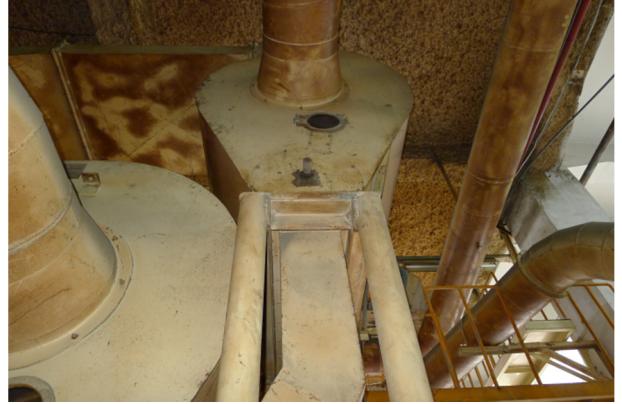
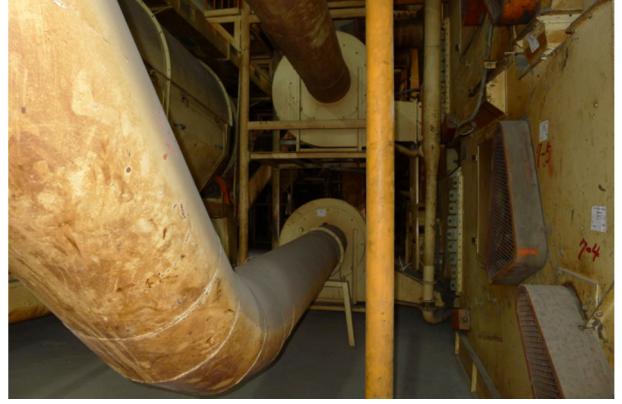
<p>照片為第七盤撥料器上方（如上方照片所示）與後方（如下方照片所示）的機械部分，建議上方的機械與下半部視為同一組機械，雖然因高度問題不用做模擬靜態展示，但仍需清理乾淨；後方機械多為管道，考慮一致性與參觀考量，可以不用進行復原修復。</p>
機具	照片說明	建議修復方式
第八盤除骨機

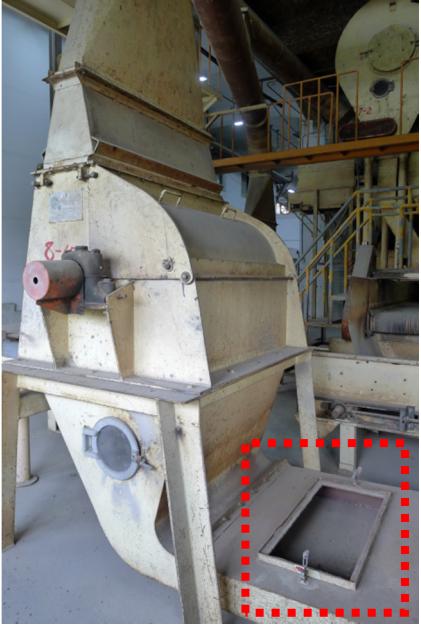
<p>照片為第八道除骨機的背面，建議缺失蓋子的檢視窗（如紅框所示）建議可以在內部放置菸葉或模擬替代物，加蓋透明玻璃，可以讓人清楚了解內部構造與菸葉樣貌。</p>

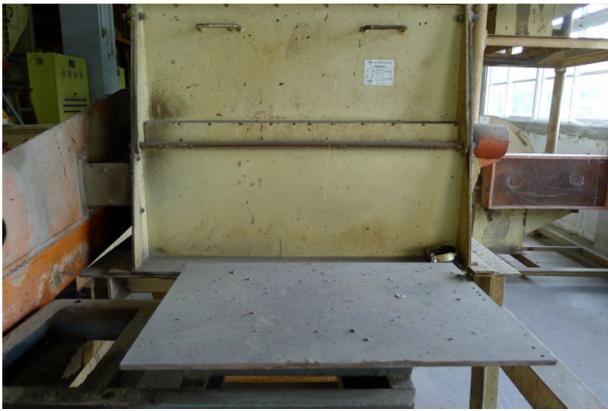
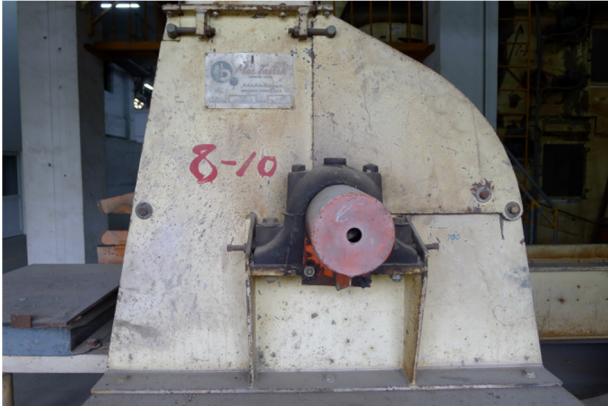
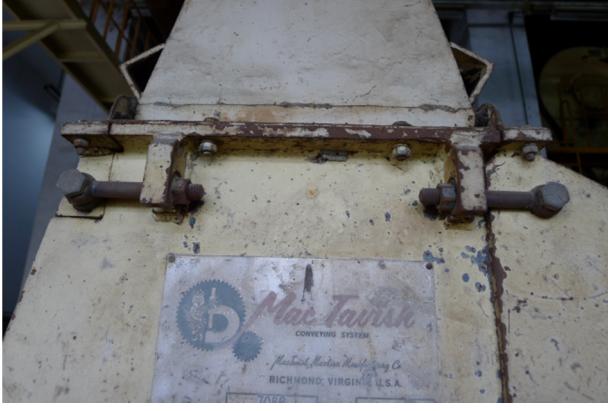
<p>照片分別為第八道除骨機的皮帶連結處、馬達與轉軸處以及細部接縫處，建議以模具或是補齊零件模擬原本的樣貌（機器並無運轉）。另外也需清理除鏽，進行保養。</p>

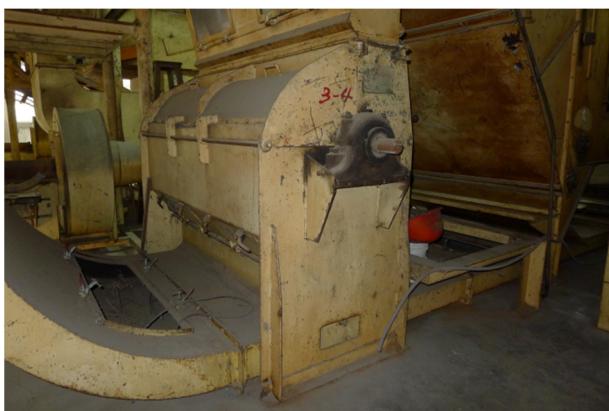
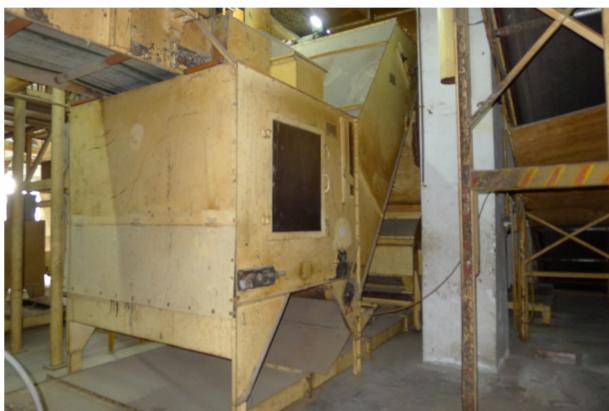
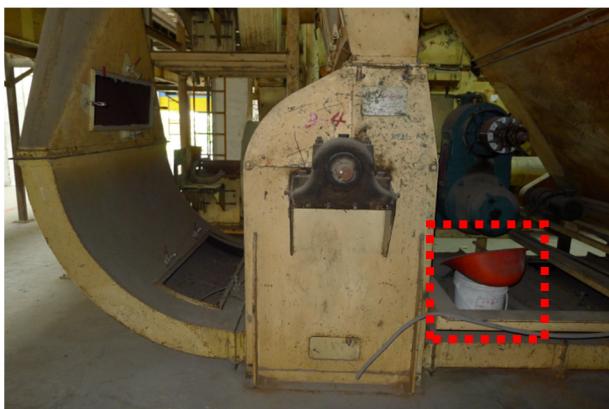
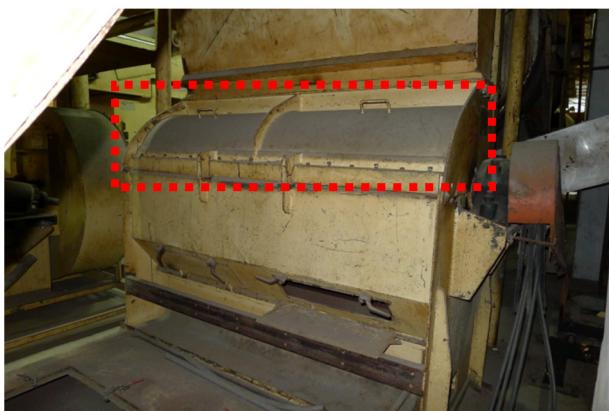
<p>照片為第三盤輸送機的整體樣貌，經過評估過後，機器復原較困難且考慮路線規劃，不適合整組機械復原運轉，建議此機械作為靜態展示，除了機械整體外觀需做清潔整理，特定開放的機械內部也需進行清潔。另外針對整組機械缺失遺</p>

漏的機械部分，建議以模具或零件補齊修復成完整的樣貌作為展示，如馬達、轉軸、電線或管路等等，加強除鏽或是保養。另外需清除不相干的雜物（如最後一張照片紅框所示）。

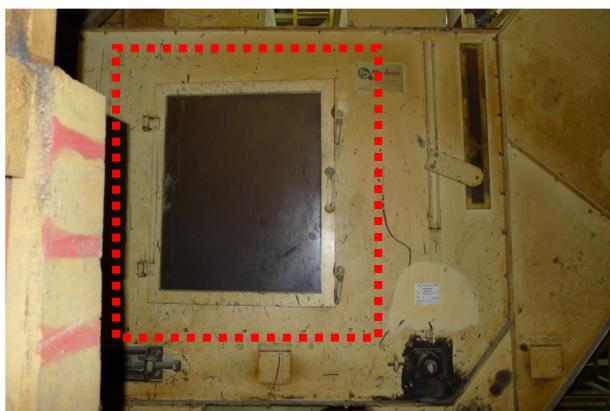
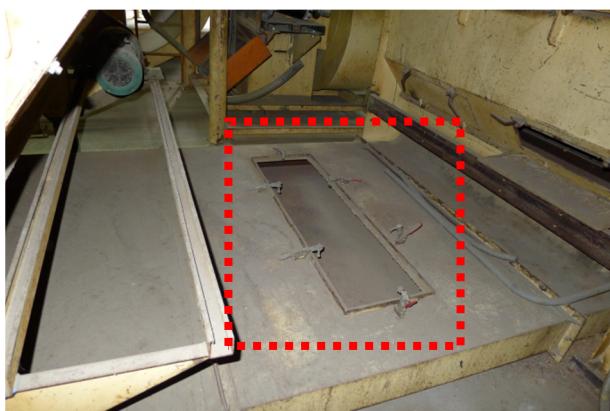
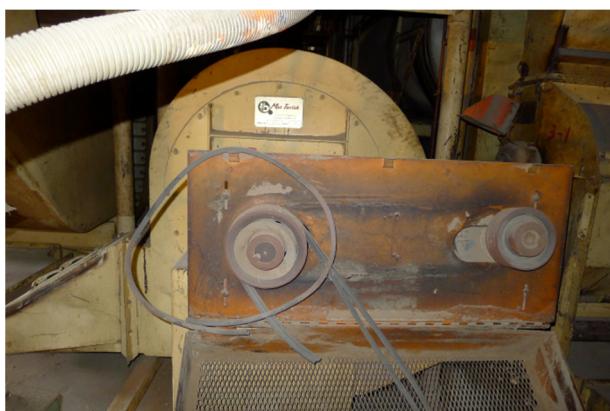
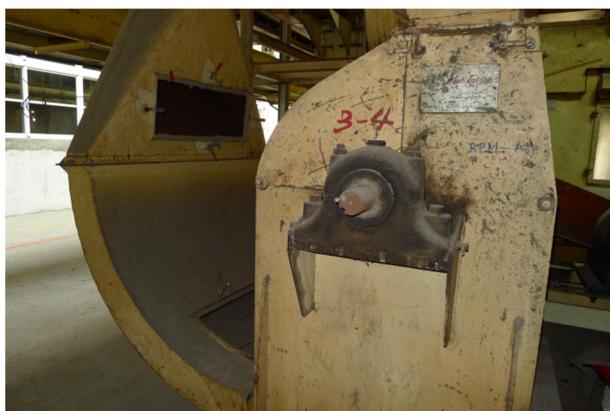
照片為第三盤輸送機部分機械，除了整體外觀清潔外，建議作靜態展示。輸送機的鐵蓋可拆卸一塊（如第一張照片紅框所示）而若是可開關的觀測窗（如第二張照片紅框所示）也建議打開，展示機械的內部樣貌。或是如同底部的觀測窗

(如第三張照片紅框所示) 在內部放置菸葉模擬後加裝透明玻璃蓋。另外皮帶或各機械缺失的零件許找替代物或是模擬物補齊，展示原本的機械樣貌。

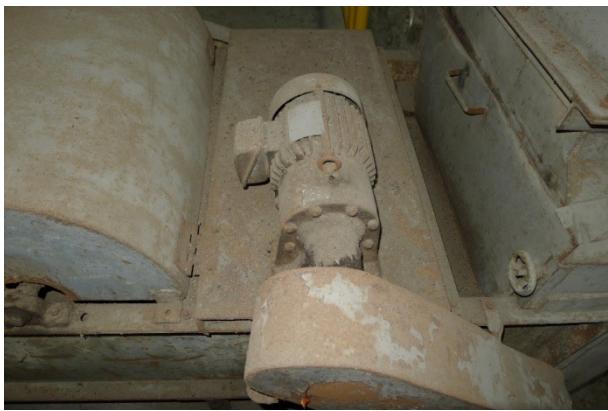
此兩張照片為斜型輸送機的馬達，因機械生鏽已久，建議置入新的馬達；而下方照片中為馬達與輸送帶的連接鍊條（如紅框所示）也因長久生鏽、積累許多沙塵，使得鍊條各個接處卡死，經過評估後建議是置入新的鍊條。

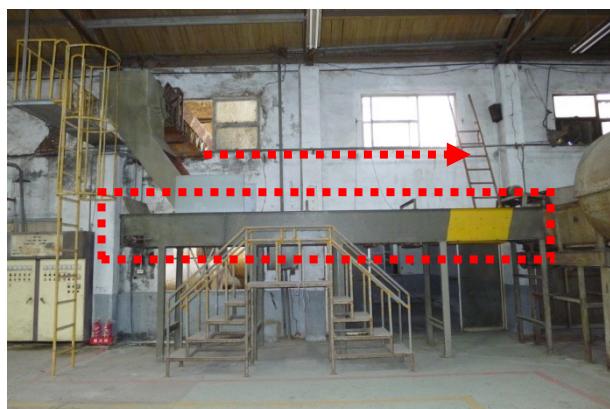
此照片為輸送機整體樣貌。  
建議修復輸送帶（紅框）部分，  
輸送帶運轉方向為由左至右（如  
紅箭頭所示）。

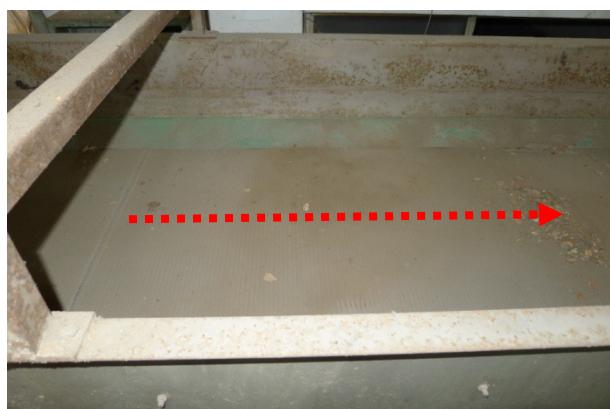
此照片為輸送帶皮帶。  
皮帶部分須做清潔整理，但上方  
並不會放置菸葉或模擬替代物，  
以防掉入下一組機械，造成清潔  
困難。

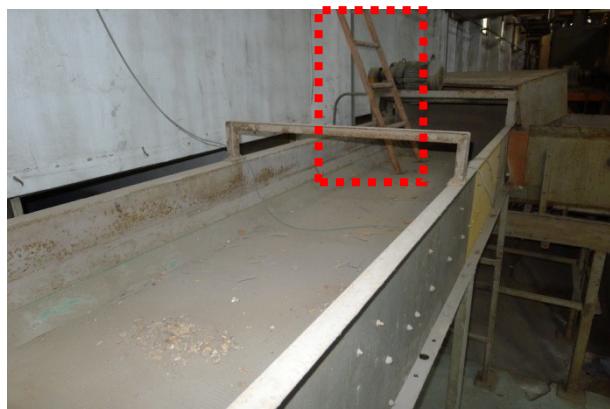
此照片為輸送帶皮帶。  
皮帶部分須做清潔整理，另外需  
整理其他雜物（如照片中的梯子）。

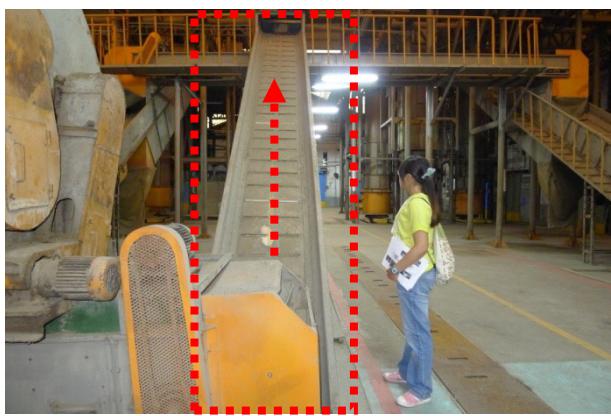
<p>此照片為菸肉乾燥機將完成的菸肉透過輸送機送至包裝機。一共有三道。經過評估之後，考慮到同一機型以及參觀動向和安全性，建議修復中間的輸送機（如紅框所示），運轉方向由下至上（如紅箭頭所示）。主要是展示輸送機的運轉過程，不建議在輸</p>

<p>送帶上放置菸肉或是模擬物，以防掉入下一組機械，造成清潔困難。可在其餘兩組相同的輸送機放置菸肉靜態展示，互為對照。</p>

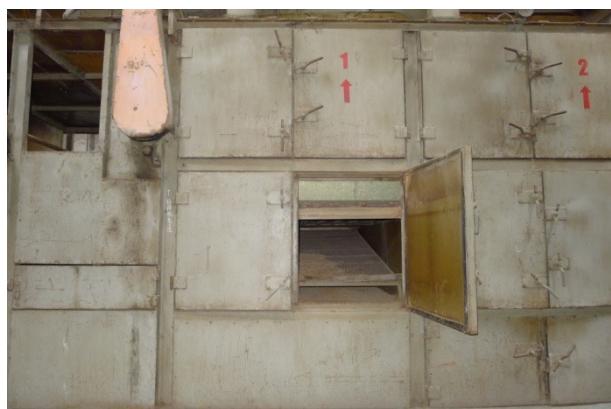
照片為菸肉複薰機各部分機械細節。根據評估過後，因機械構造過於龐大，不建議復原運轉。建議清理整理整個機械外觀，於每個階段挑選一至兩個環節清潔整理內部，放置燈光照明，開放觀看了解內部構造。另外在放置影片或展示說明做為靜態展示。

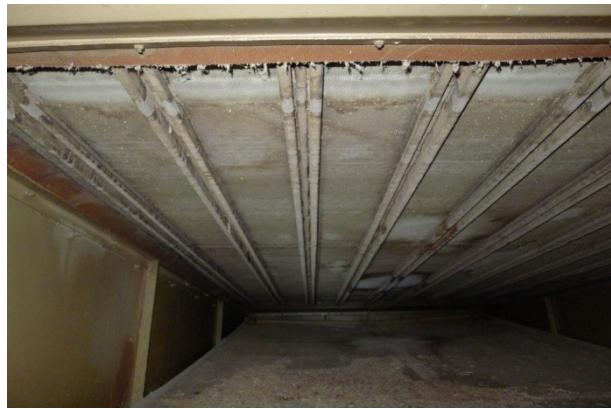
此照片為菸肉複薰機將完成的菸肉透過輸送機送至包裝機。共有三道，照片中為其中一道（不復原運轉）。考慮到已有同一機型，不建議修復。且以參觀動向考量，位於側邊的機械安全性較有疑慮，因此建議主要清潔整理機械外觀，另外可放置菸肉於輸送帶上做模擬展示，可與其他同機械作為對照。

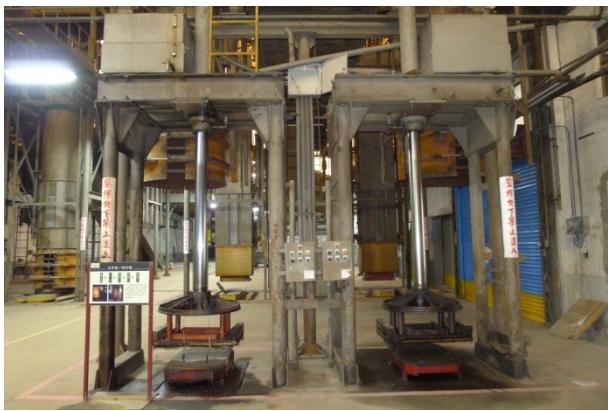
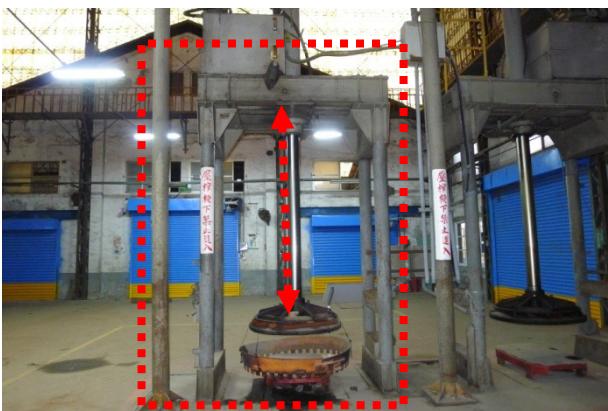
<p>兩張照片為桶箱壓榨機的整體樣貌，上方照片為桶裝壓榨機；下方照片為箱裝壓榨機。壓榨機是依靠油壓系統來進行作動。經過評估，復原啟動的可能性較高，通過電力有可能可以使機構作動，考慮到機械相同性以及安全考量，建議復原其中一座，其他</p>

作為對照。依照參觀動線，建議修復右邊的桶裝壓榨機（如上圖紅框所示）。

此照片為桶裝壓榨機，建議修復其中一組桶裝壓榨機（如紅框所示）。運轉方向為上下升降（如紅箭頭所示）。建議可將機械開關設置在原本的控制盤上，另外建議在底座上需放置木圓桶。

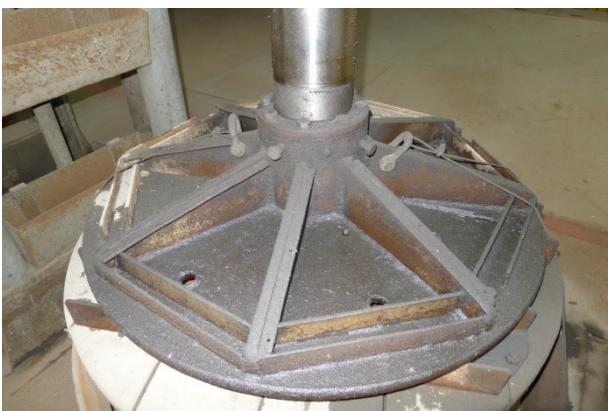
<p>此照片為壓榨機的油箱，經過評估判斷油箱裡可能還有油，需要通電來復原啟動油壓系統進行作動。</p>
