針對內埔鄉謝氏宗祠現況，進行環境、結構、構造、損壞狀況等調查及破壞鑑定等，詳細的工作內容如下：

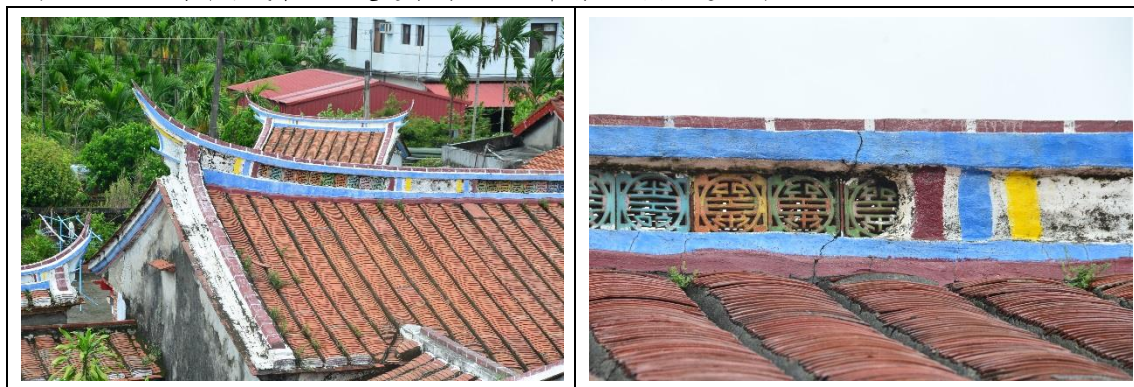
相3-3-41 堂屋屋頂植栽攀附蔓生

相3-3-42 前堂正脊部分龜裂破損現象

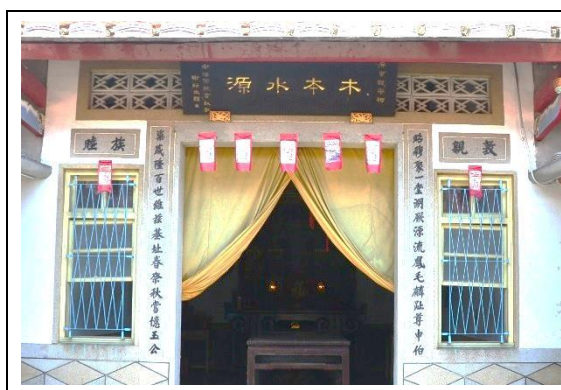
相3-3-77 W17 保留原制構件，抹以油漆維護

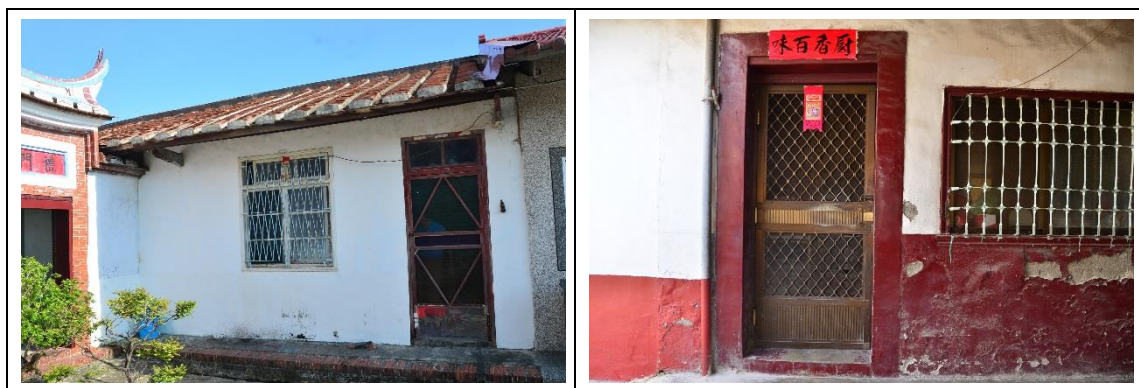
相3-3-101 W10、D13 保留原制，木料表層乾縮污濁些微脫漆  
相3-3-102 D14、W14 改建為新式鋁製門窗，無原制遺構

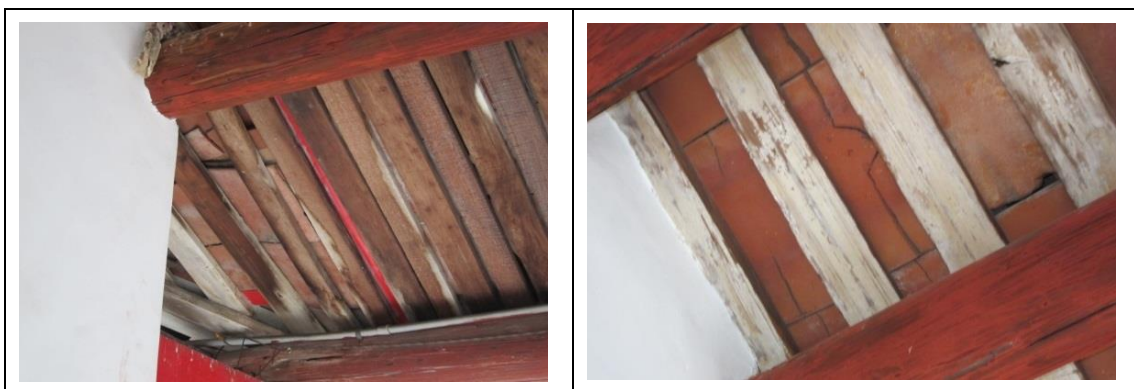
前堂屋瓦損壞包含屋脊裂縫(相 4-1-23~24)及屋面規帶附近植生影響(相 4-1-25~26)與望磚破裂。其中望磚破裂較為嚴重，調查時尚有屋瓦之碎片落於地面(相 4-1-27)，相 4-1-28 為檐廊望磚破裂情形，門廳望磚破裂如相 4-1-29~30 所示，相 4-1-31 為左間仔望磚破裂情形，右間仔望磚破裂如相 4-1-32 所示。

相4-1-29前堂門廳望磚破裂 1

相4-1-30前堂門廳望磚破裂 2

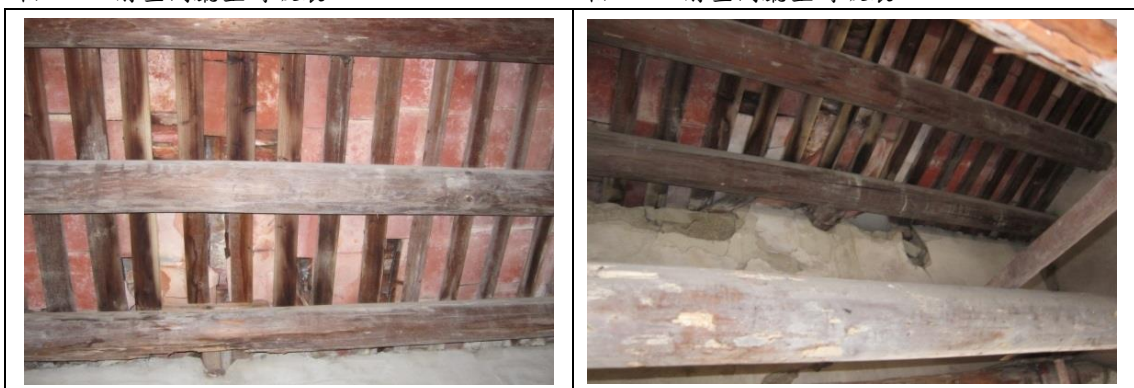
相4-1-31前堂左間仔望磚破裂

相4-1-32前右間仔望磚破裂及粉光層剝落

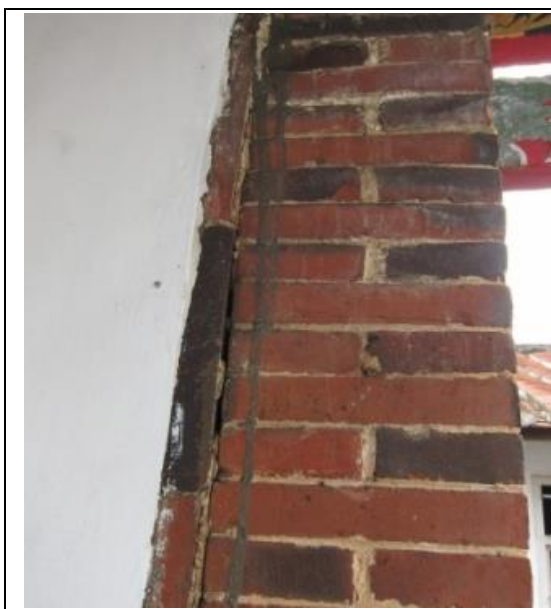
損壞主要為灰縫因劣化而未滿縫，如相 4-1-33~34 所示。

相4-1-33前堂左山牆磚砌灰縫未滿縫

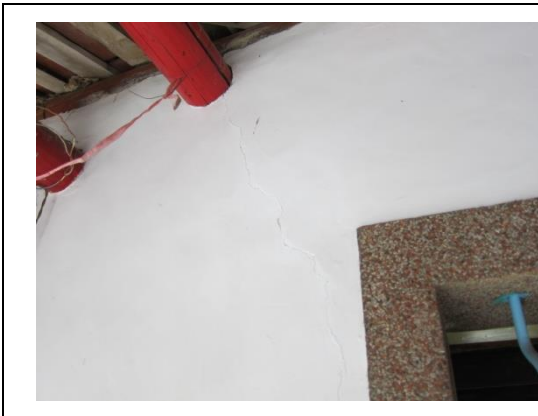
正堂面牆牆體裂縫於左間仔內隔間牆位置有垂直方向裂縫（相 4-1-35），另於右間仔開口週邊有垂直方向及斜方向裂縫（相 4-1-36）；背牆於左間仔牆體開窗下緣垂直方向裂縫（相 4-1-37），右間仔背牆亦有垂直方向裂縫及水平方向裂縫（相 4-1-37），背牆相對面牆損壞嚴重的是相右間仔牆體支撐右廊樑處有延伸至窗開口角落裂縫（相 4-1-39~40）。

相4-1-39前堂背牆右間仔牆體支撐右廊檁處之延伸至窗開口角落裂縫 1

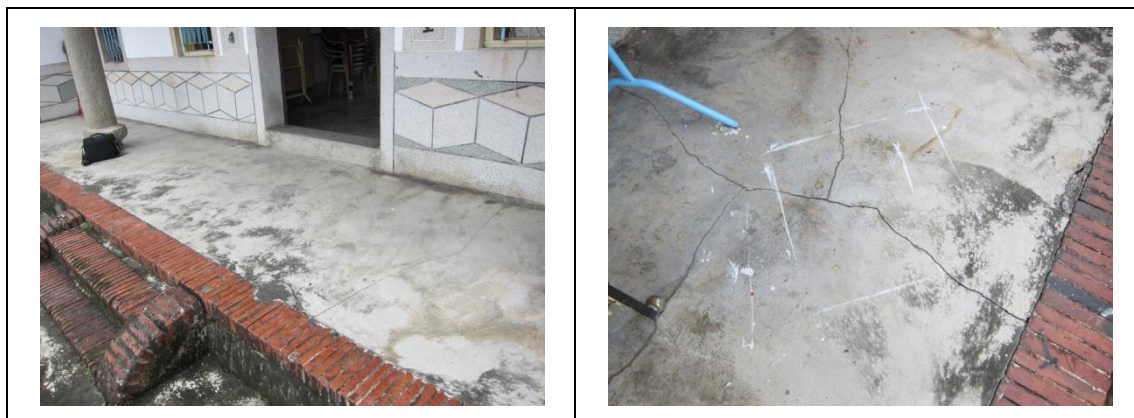
地坪為水泥砂漿粉光，現況於檐廊有破裂損害如相 4-1-55~56 所示。

相4-1-55前堂檐廊左側地坪裂縫 1

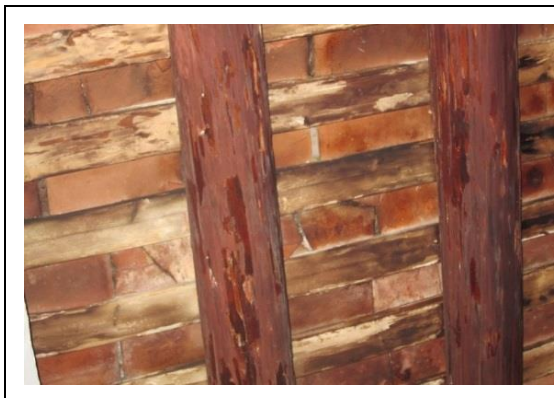
相4-1-67廳下檁蟲蛀及裂縫

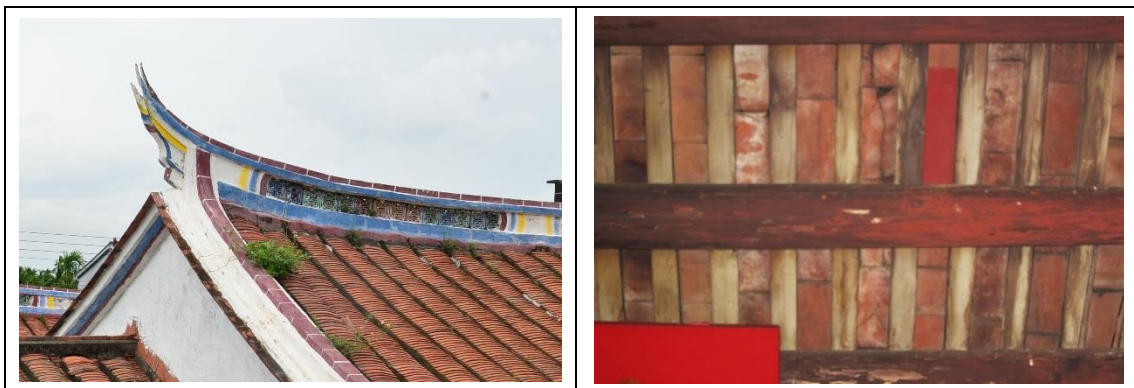
後堂左側屋脊裂縫及屋脊弧度呈現撓曲變形過大情形與，屋面之屋瓦損壞包含屋脊裂縫及屋面規帶附近植生影響(相 4-1-73)與望磚破裂(相 4-1-74)。

相4-1-73後堂左側屋脊裂縫及屋脊弧度呈現撓曲變形過大情形與屋面植生  
相4-1-74後堂廳下望磚破裂修補

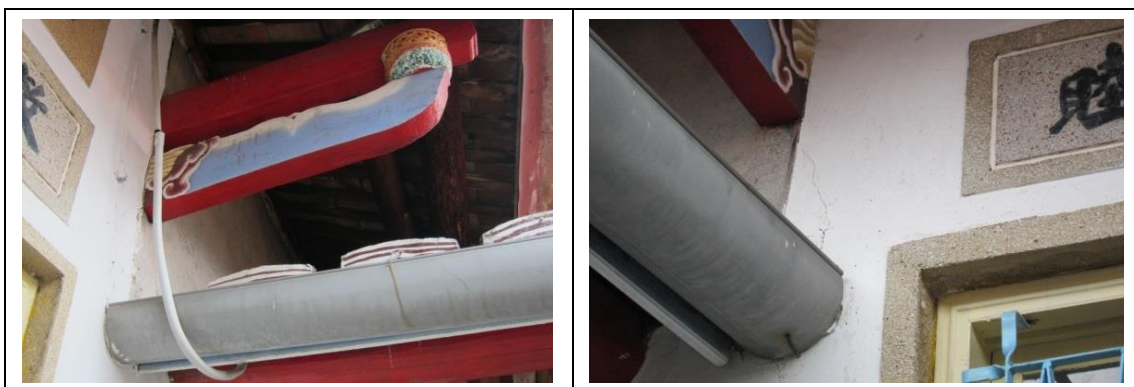
後堂面牆牆體裂縫主要為廳下兩側出簷之斗拱系統處有垂直方向裂縫(相 4-1-75~76)，背牆相對位置亦有垂直方向裂縫(相 4-1-77~78)，另外廳下背牆兩側圓形通氣孔週邊亦有裂縫產生(相 4-1-79~80)，同時左正身間空間背牆開口亦有角隅裂縫(相 4-1-81)，山牆部分，左右兩側山牆及內隔間牆皆有垂直裂縫(相 4-1-82~84)，整體而言垂直方向裂縫對建築本體之影響較為嚴重。

相4-1-75後堂廳下面牆左側出挑位置垂直方向裂縫  
相4-1-76後堂廳下面牆左側出挑位置垂直方向裂縫

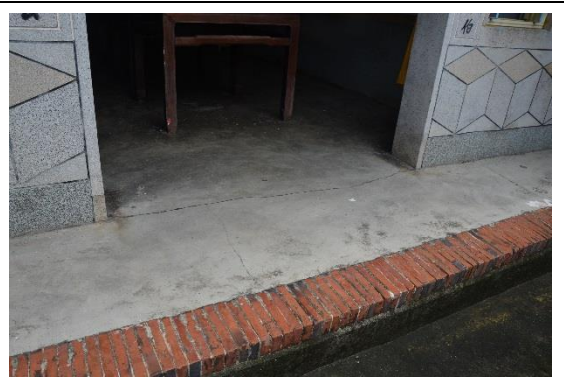
相4-1-92後堂前廊地坪裂縫 2

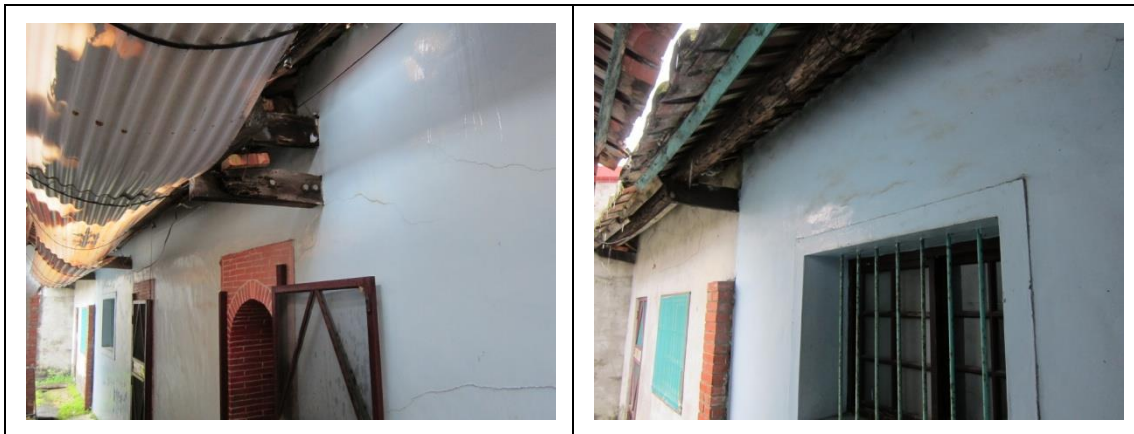
相4-1-99左橫屋背牆東廳出簷構造腐朽損壞修補情形及牆面裂縫 相4-1-100左橫屋東廳南側間仔背牆出簷檁腐朽

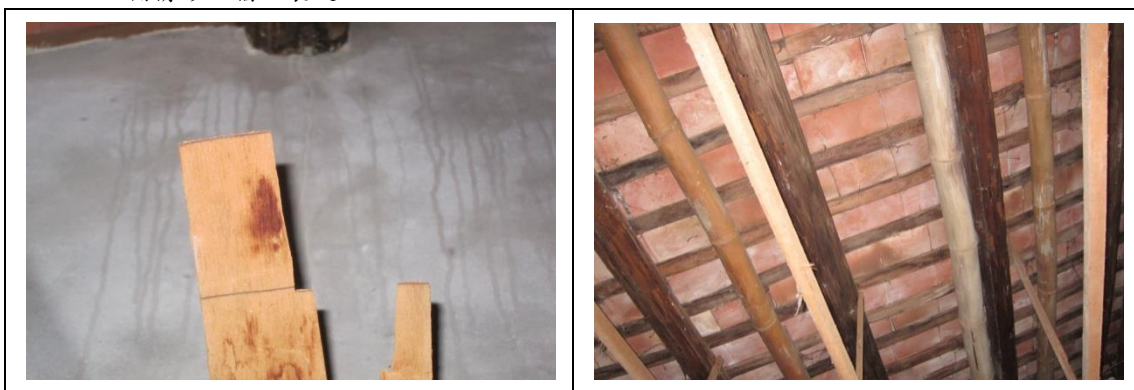
相4-1-101左橫屋面禾埕間仔天花下緣牆面水痕 相4-1-102左橫屋東廳屋頂木檁裂縫及竹檁補強

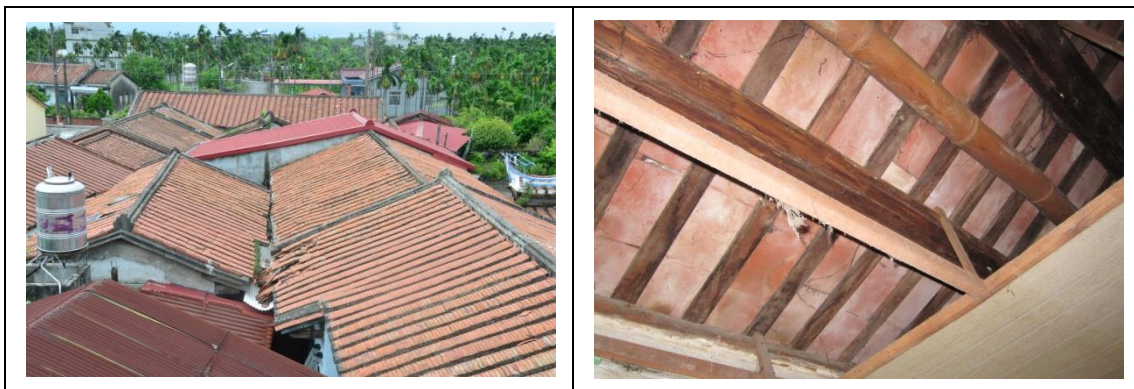
左橫屋屋面損壞以背牆出簷部分較為嚴重，相 4-1-103 為東廳出簷屋面塌陷情形，左騎馬廊入口屋面有植生影響，除左橫屋東廳屋頂望磚破裂(相 4-1-104)外，且於左廊下旁間仔望磚排列混亂(相 4-1-105)及屋頂椽條與屋瓦間鋪設新材料(相 4-1-106)。南側屋頂有規帶斷裂之情形(相 4-1-107)，左廊下屋頂出簷因支撐不足而屋面變形(相 4-1-108)。

相4-1-103左橫屋背牆東廳出簷屋面塌陷

相4-1-104左橫屋東廳屋頂望磚裂

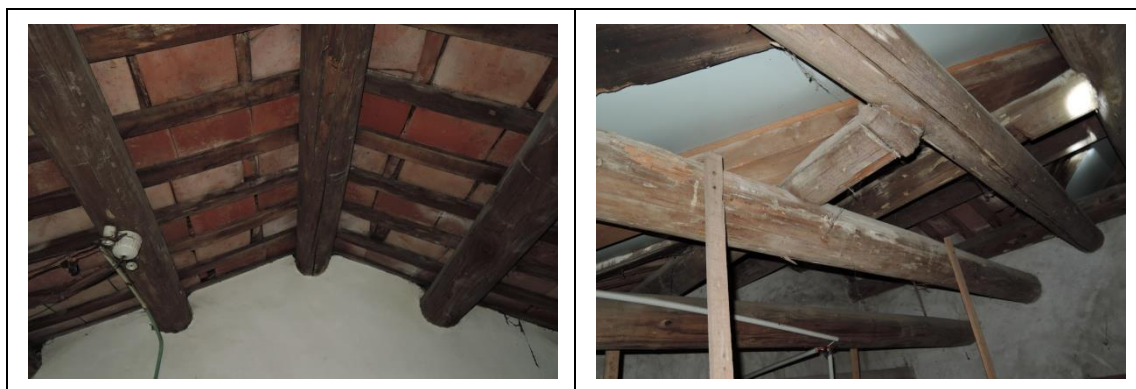
相4-1-105左廊下旁間仔望磚排列混亂及標沿構材方向裂縫  
相4-1-106左廊下旁間仔屋頂傳條與屋瓦間鋪設情形

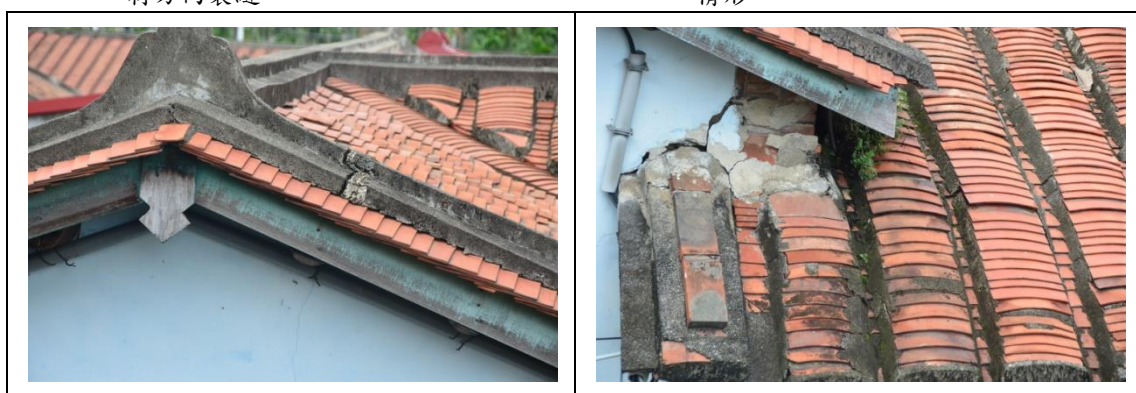
相4-1-107左橫屋南側屋頂規帶斷裂  
相4-1-108左廊下屋頂出簷支撐不足而屋面變形

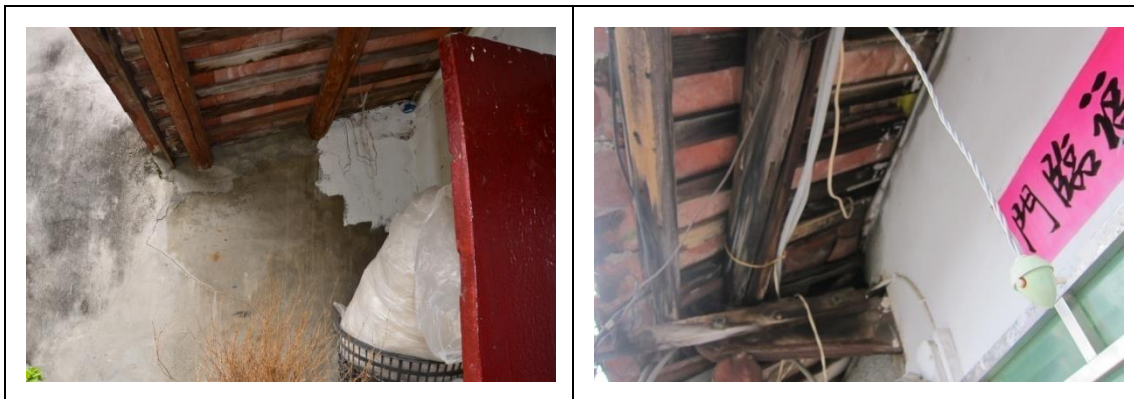
相4-1-143右騎馬廊入口檁沿構材方向裂縫及標  
相4-1-144右橫屋臨禾埕檁沿構材方向裂縫  
下方前堂右山牆裂縫

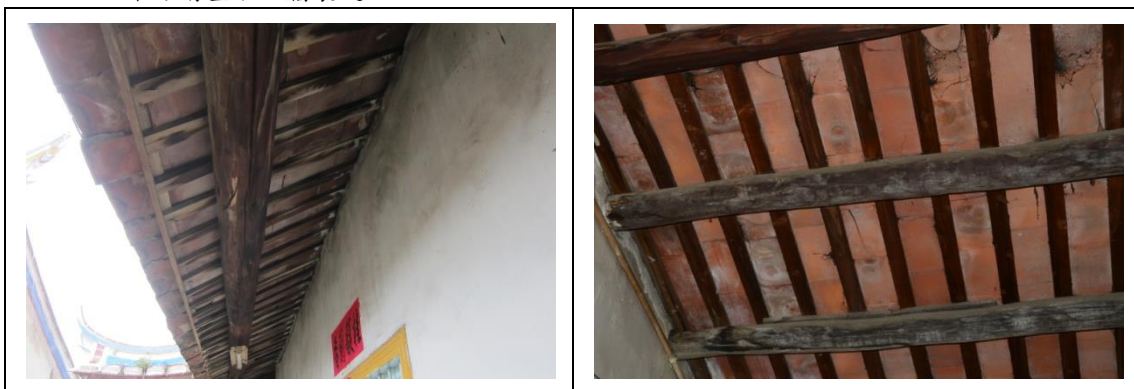
相4-1-145右橫屋面牆簷廊檁沿構材方向裂縫  
相4-1-146右廊下檁構材變形修補

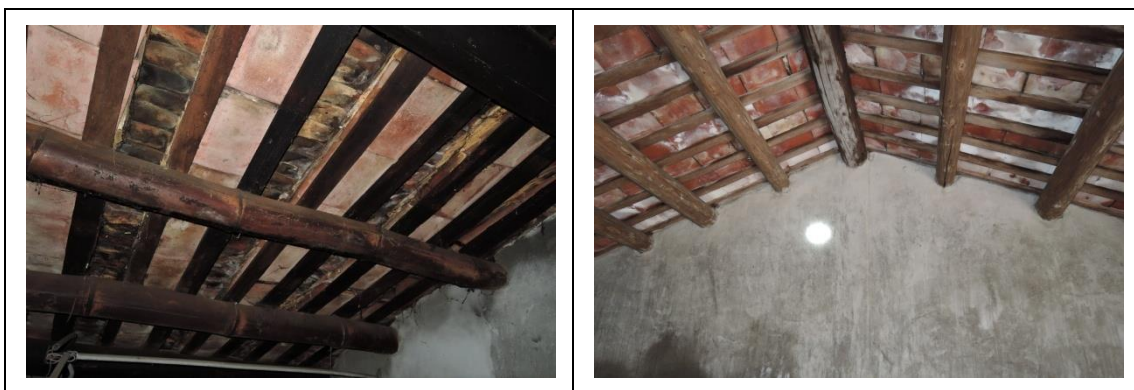
右橫屋內部空間之屋架木料損害部分，面禾埕之間仔損壞情形輕微，現況屋架為部分竹檁（相 4-1-147），右橫屋西廳南側間仔之檁有局部蟲蛀及沿構材方向裂縫情形（相 4-1-148），西廳多數檁保存良好，西廳北側間仔及右廊下旁之間仔因屬隱蔽部分無法調查，建議於修復設計時另行檢討。右橫屋檁損壞情形以為屋簷檁腐朽較為嚴重形，仍可藉由構件補強、修補之手段達到構件強度，並繼續留用。

相4-1-147右橫屋臨禾埕間仔使用竹檁  
相4-1-148右橫屋西廳南側間仔檁沿構材方向裂縫

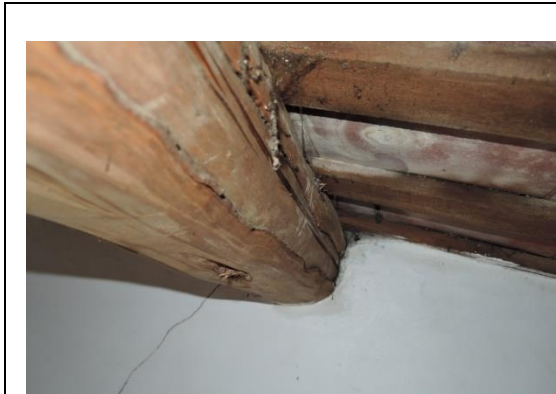
相4-1-151右橫屋西廳南側間仔標裂縫及腐朽

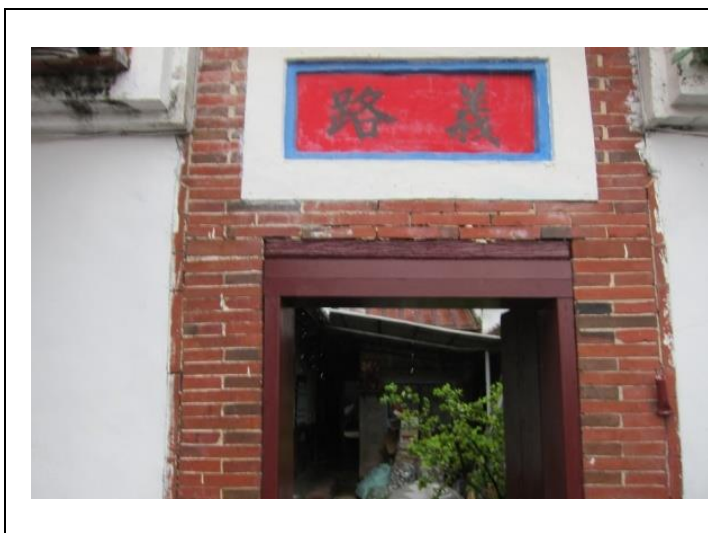
相4-1-163右騎馬廊入口門楣腐朽及補強

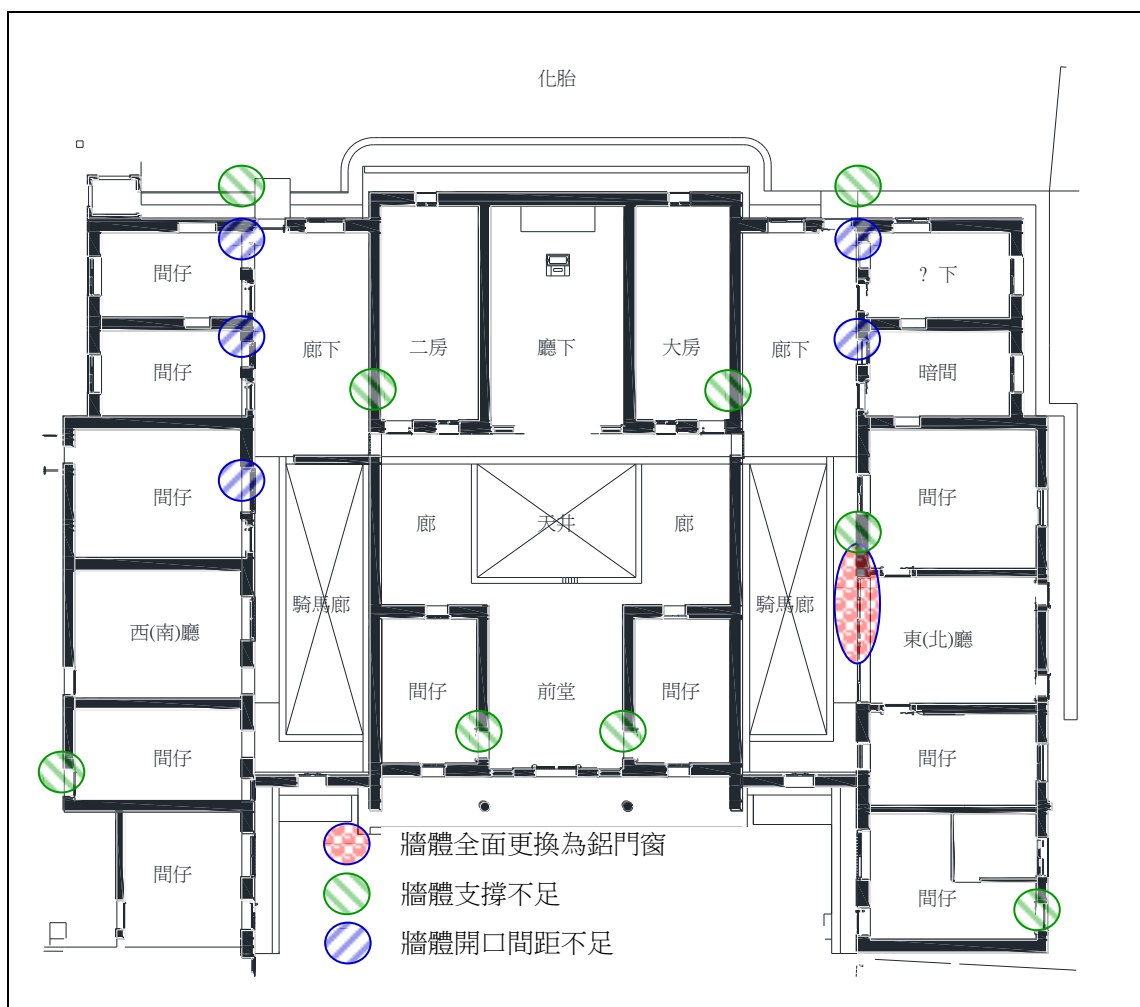
圖4-2-1 現況牆體配置弱點

由於土壤不均勻沉陷，造成牆體產生裂縫（相 4-1-93~96）。

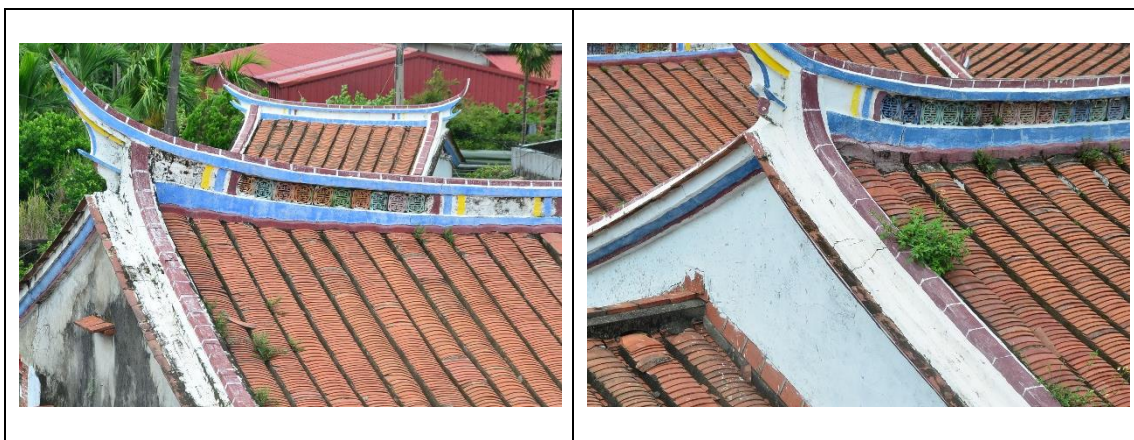
相5-2-9. 屋脊與規帶裂痕脫漆，建議拍照、斷面足尺打樣後，予以解體仿作

- (1) 屋面：屋面破損塌陷嚴重，加上配合桁樑的拆解修護以及屋面防水層重鋪，因此屋面之屋瓦、椽條等均必須進行拆解仿作的工作。原有板瓦及椽條在儘可能保留再使用的原則下小心進行拆解，進行清理的工作，損毀部分則依原有材質、尺寸重新仿作回鋪。
- (2) 屋脊：目前謝氏宗祠屋脊、規帶龜裂破損，在進行屋脊拆解前，為了保留原有屋脊的形貌以作為修護時參考的依據，針對原有的屋脊形式以拍照、斷面足尺打樣的方式加以記錄，並於施工時詳細記錄其構造形式，配合樣板進行仿作的工作。(相 5-2.11、12)
- (3) 木構件：謝氏宗祠其屋頂木構為單純之檁檁式屋架，木構並無繁複之組構模式，因此針對木構件損壞檢測後，依其本身的條件、損毀情形，分成不同的層級加以修護(如表 5-3.2 所示)，木構件修護統計為：128 根 A 級修護、56 根 B 級修護、125 根 C 級修護、75 根 D 級修復，詳細損壞分佈見附錄六。

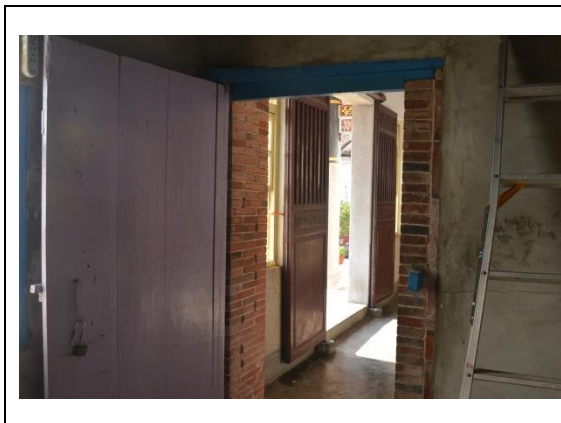
相5-2-19. 前堂左側正身間門扇表層抹以油漆維護，輕微受潮汙濁，清潔修補後可留用

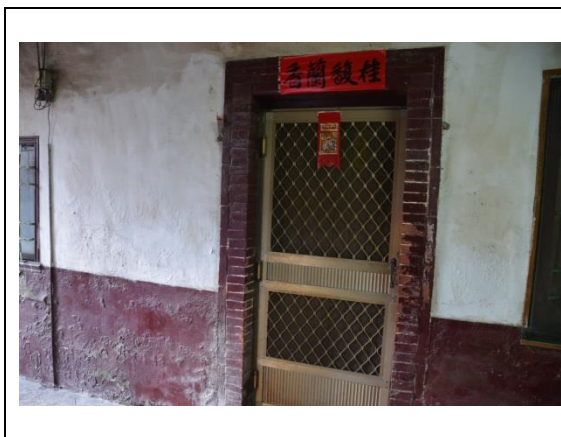
相5-2-21. 右橫屋門扇為新制鋁門扇，建議拆除重新仿作

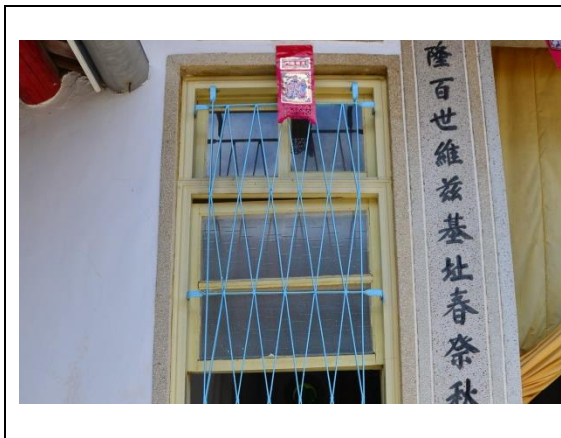
相5-2-23. 後堂廳下窗扇明顯汙濁錯位，應予以拆卸清潔後填補修復，並將新制鐵柵欄拆除

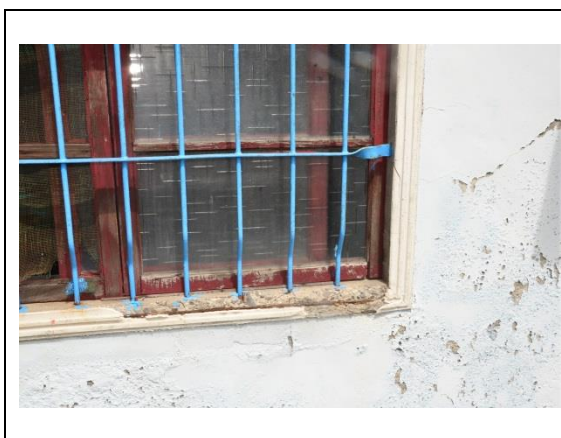
相5-2-25. 右廊下窗戶之窗框、窗扇腐朽破損嚴重，應予以拆卸清潔後填補修復，並將新制鐵柵欄拆除

右橫屋窗扇部分維持舊有形式，其破損、腐朽及錯位程度不一，其餘窗戶皆改建為新式鋁窗，已無舊制遺構，窗戶外層均增設新式鐵柵欄，建議新制柵欄拆除，舊有窗扇拆解後進行整修仿作，新制鋁窗拆除，比對舊有形制重新仿作（相 5-2-23~26）。

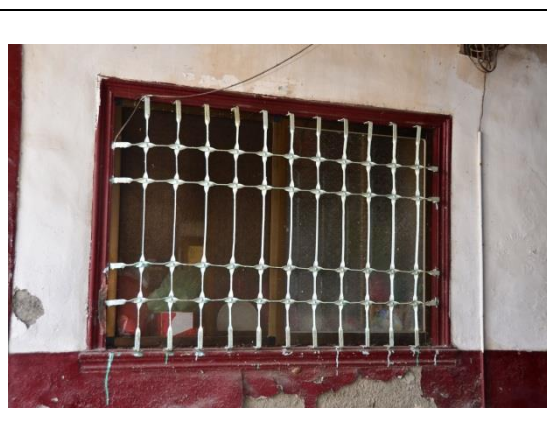
相5-2-26. 右橫屋窗戶改建為鋁窗，窗框仍維持原制，建議鋁窗拆除重新仿作，並將新制鐵柵欄拆，整體清潔後填補修復
