屏東縣縣定古蹟

北勢寮保安宮調查研究規劃計畫

研究單位：林世超建築師事務所

中華民國九十八年二月

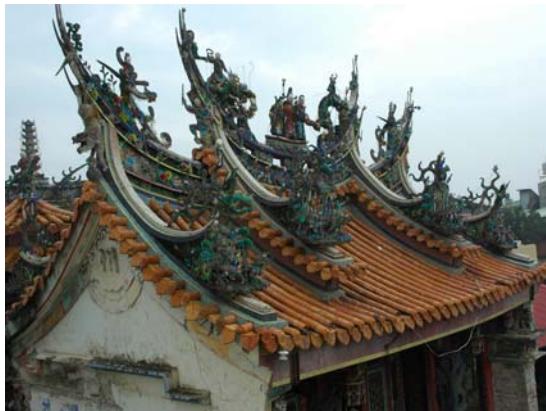
屋面剪黏破損脫落

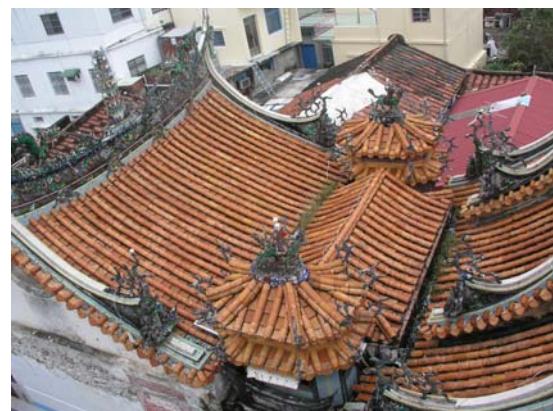
拜亭與前後殿接續處屋面漏水

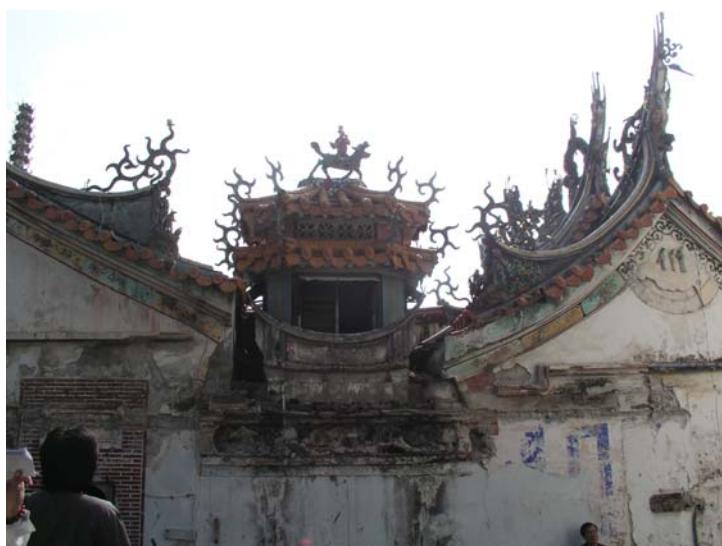
牆體粉刷剝落

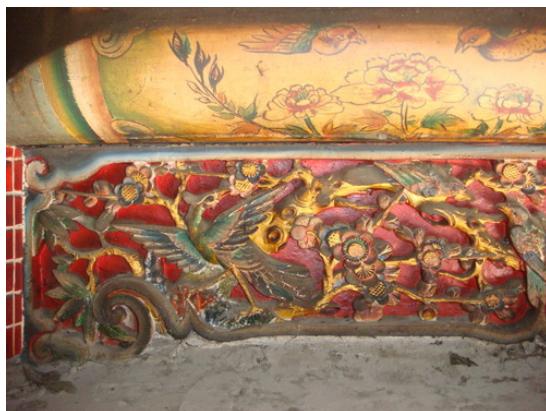
照片 5-1 附壁通檐變形離縫

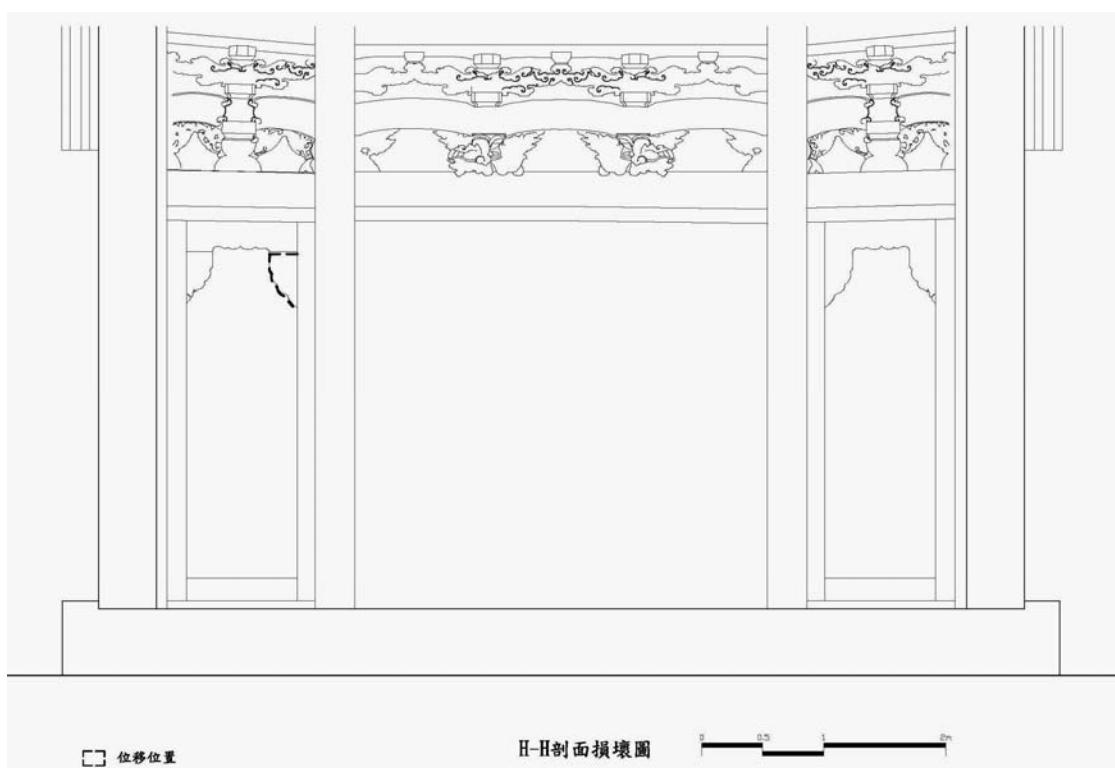
圖 5-4 H-H 剖面損壞圖（位移）

立柱、門框與板堵、左側出檐吊筒、左側出檐插角等，均出現位移甚至脫榫的情形（照片 5-2、5-3）。其中，門框與裙板開縫位移達 1.3 公分（圖 5-4）（照片 5-4），吊筒偏斜軸心 1 度左右，插角與壽樑則完全脫開（圖 5-2）（照片 5-5），比對廟宇未遷移前的照片發現，前述的損壞行為並未產生，足見損壞原因應與廟體遷移關係密切。此外，變形與位移的現象亦出現在正殿神龕花罩，花罩的上下雕花材之間也有木構件位移的情形（圖 5-4）（照片 5-6）。

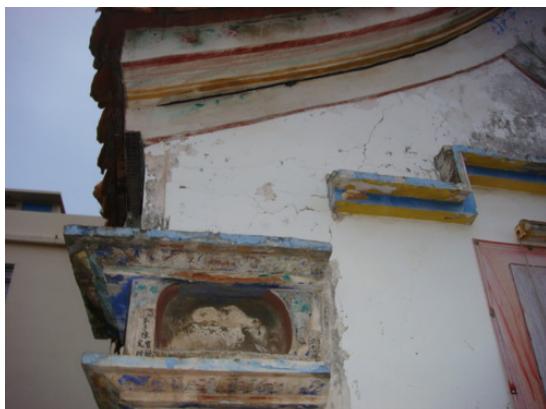
龜裂發生範圍甚大，各空間外圍砌體均得見之。前殿左右大歸壁主要龜裂的部位有三，一為角隅處墀頭的位置，龜裂痕跡沿墀頭邊 45 度深入歸尖，應是面外力所造成（圖 5-6、5-7）（照片 5-7）；一為右側山牆中脊及後三、五架檻仔下方垂直向之龜裂，其損壞與檻仔施壓有關（圖 5-9）（照片 5-8）；三為與拜亭左右龍虎壁相接點的龜裂，為 45 度方向的龜裂，此與拜亭龍虎井加建鐘鼓樓時，新添混凝土樑直接架在拜亭左右龍虎壁上有關（圖 5-6、5-7）（照片 5-9）。拜亭左右龍虎壁龜裂發生位置除前述與前殿接續處外，亦發生在與正殿相接處，出現垂直向及 45 度方向之裂痕，發生原因推測與加建的鐘鼓樓有關。正殿右側大歸壁在巷頭門處有 45 度斜向裂痕，其為壁體受面外力破壞的現象（圖 5-9）（照片 5-10）。正殿左側大歸壁表面密佈龜裂痕跡，方向不一，應為表面粉刷之乾縮或風化龜裂（圖 5-6）（照片 5-11）。正殿後檐牆面有垂直向及斜向龜裂痕跡數道，恐亦與受面外力破壞有關（圖 5-5）（照片 5-12）。

照片 5-7 龜裂沿墀頭邊 45 度深入歸尖

卵石砌築之牆體由於地震與遷廟的移動，局部已出現龜裂及遭穿孔之損壞狀況。由於牆體原為創建期舊貌，又具有反映地方特色之價值，故應在保存的基礎下，進行修復。修復建議將牆體未有壁畫之表面白灰粉刷敲除，檢視壁體確實開裂等損壞狀況，裂縫部分以超微細水泥砂漿灌注填補，加掛鐵絲網補強之。鳥踏及水車堵之堵框出磚與牆規翹脊部分，將破損磚料剔除，鑿清縫隙後，重新填以同尺寸之新磚。修補與抽換完成後，重作白灰粉刷，養灰處理需確實，以避免完成面產生開裂。

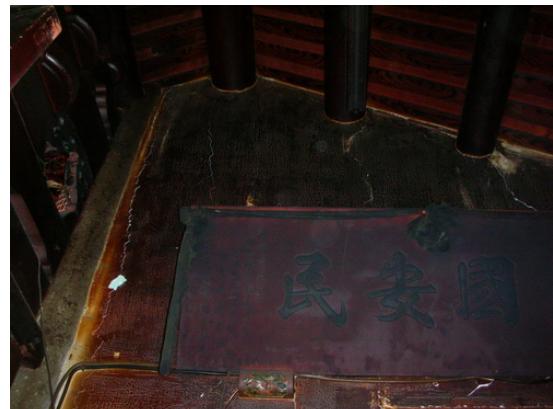
照片 5-8 垂直向龜裂

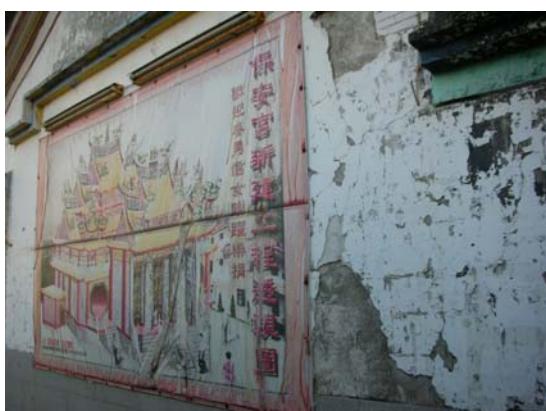
照片 5-9 45 度方向的龜裂

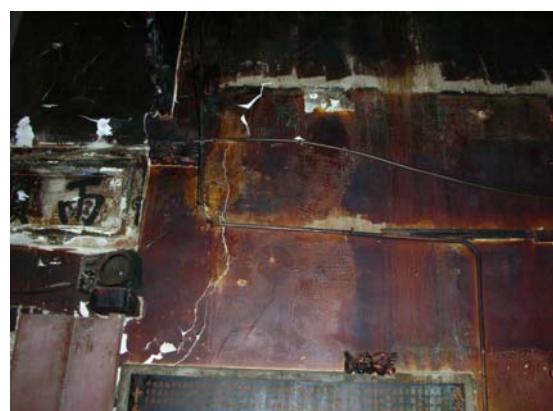
照片 5-10 巷頭門處有 45 度斜向裂痕

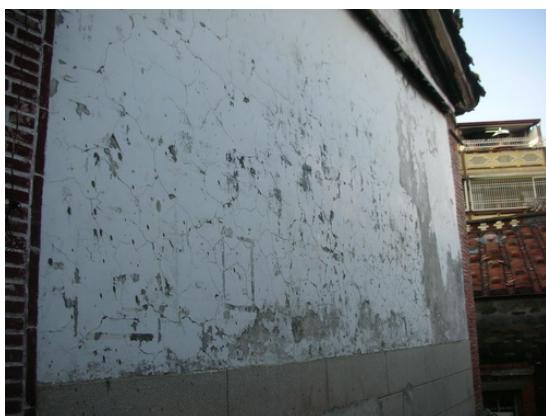
照片 5-11 正殿左側大歸壁龜裂痕跡

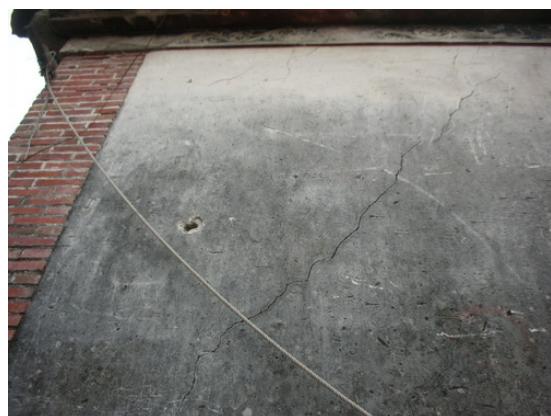
照片 5-12 正殿後檐牆斜向龜裂

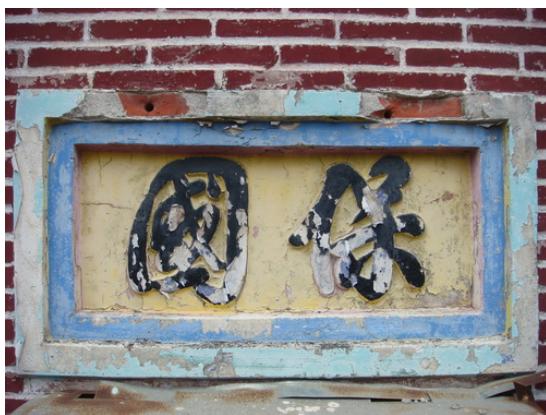
斷裂主要發生在鳥踏出磚、拜亭龍虎壁水車堵的檐口線、右墀頭、正殿左側巷路門門頭堵、前殿正面門頭堵之磚料斷裂，以及增建鼓樓龍柱的混凝土柱頭斷裂等。現況中，損壞磚料位置附近，都有鑽孔的痕跡，這些孔均穿透牆壁，經訪談為移廟時為穿鋼纜以束制牆體，避免移動時牆體抖動損壞所挖，原以為此與外突磚料的斷裂有關，然經比對移廟過程照片，除正殿左側巷路門門頭堵出磚是因遷廟鑽孔破壞外（圖 5-12）（照片 5-13），其餘損壞均發生在移廟之前。根據其損壞狀況判定，應與不當撞擊有關，然確實原因不詳。鼓樓龍柱的混凝土柱頭斷裂原因，根據其發生位置恰在支撐鼓樓橫樑下方狀況推測，應係鼓樓在遷移過程橫樑受壓所造成（圖 5-10）（照片 5-14）。

照片 5-13 門頭堵出磚遷廟鑽孔破壞

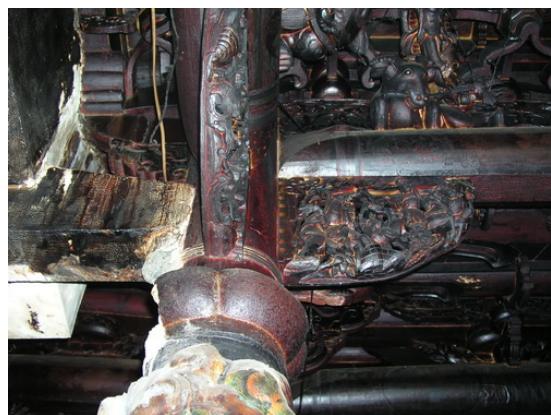
照片 5-14 鼓樓龍柱混凝土柱頭斷裂

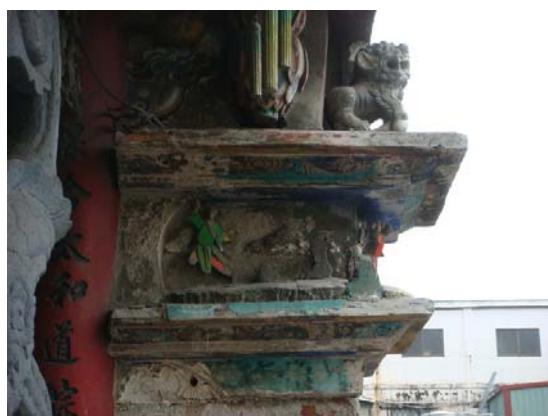
風化的損壞主要發生在白灰粉刷、紅磚面與彩繪表面。白灰粉刷風化嚴重部位包括正面左右墀頭、左右大歸壁烟板、以及屋頂面剪黏玻璃片脫落之脊飾。這些部位的表面白灰層均有因風化而呈現酥鬆、甚至剝落的現象（圖 5-15、5-17、5-18）（照片 5-15~5-17）。紅磚面的風化主要係因表面白灰粉刷脫落或磚體斷裂，致使外露磚面受風雨侵蝕而產生。現況中，外突的磚體，如墀頭、水車堵、門頭堵等之出磚線腳，在表面白灰脫落或磚面遭外力撞擊斷裂後，紅磚表面均有程度不一的風化現象（圖 5-17、5-18）（照片 5-18~5-20）。彩繪表面的風化主要發生在前殿正面及大歸壁烟板彩繪，這些部位由於長期受風吹日曬，彩繪已有風化現象（照片 5-21、5-22）。

照片 5-15 正面左墀頭

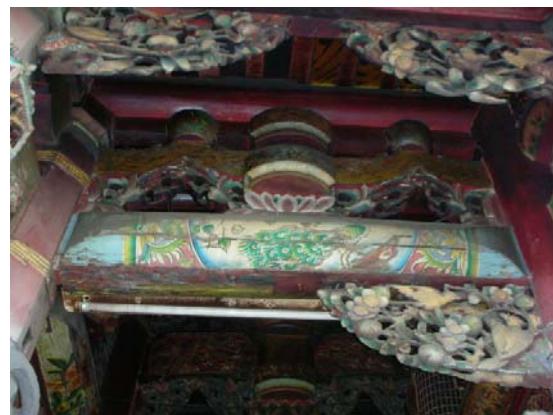
照片 5-22 正面彩繪風化

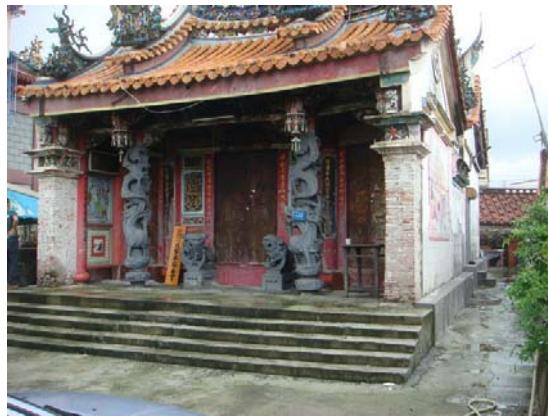
剝落主要源於外力撞擊、受潮與長期風化，外牆剝落損壞較為嚴重，室內亦得見之。根據部位及材質不同，外牆部份剝落現象出現在壁面油漆及白灰粉刷，以及屋頂脊飾、脊墻和水車堵的裝飾之表面玻璃片及泥塑形體部份。現貌觀之，外牆面層油漆幾乎均有剝落損壞，白灰粉刷亦有部份剝落現象，特別是前殿龍邊廊牆（圖 5-19）（照片 5-23），及正殿虎邊山牆鳥踏下方（圖 5-20）（照片 5-24），白灰粉刷層已剝落殆盡，露出下方砌體。屋頂脊飾、脊墻和水車堵的裝飾由於受潮及白灰層的風化，加上廟體遷移及地震的破壞，致使極多飾體表面玻璃片及泥塑形體部份均出現剝落的情形。以大歸壁脊墻為例（圖 5-18）（照片 5-25），現況中前殿及正殿大歸壁脊墻上原有人物裝飾表面玻璃片幾已脫落殆盡，僅存人物頭像及黏著玻璃飾片的泥團。室內部分主要是面漆、白灰粉刷、以及裝飾之表面玻璃片及泥塑形體的剝落。其中，裝飾之表面玻璃片及泥塑形體的剝落主要發生在拜亭龍虎壁的剪黏龍虎及水車堵。現況中，龍邊青龍裝飾表面玻璃片有局部脫落（圖 5-19）（照片 5-26），水車堵剪黏多已脫落，虎邊猛虎剪黏狀況尚可，惟水車堵剪黏人物有局部脫落狀況（圖 5-20）（照片 5-27）。此外，正殿神龕後壁面上的龍形彩繪，也因壁面粉刷剝落而呈

照片 5-23 前殿龍邊廊牆白灰剝落

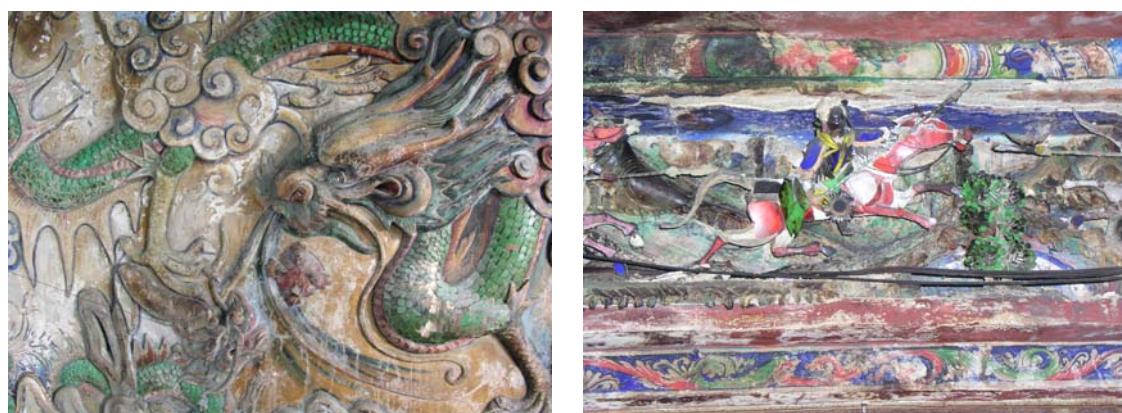
照片 5-37 龍、虎壁及水車堵彩繪褪色

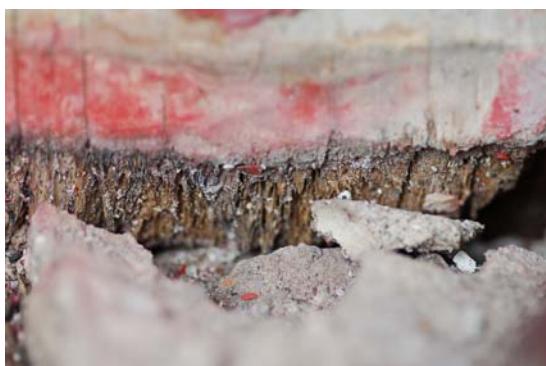
腐朽之場合出現在前殿左次間門框底部、拜亭和正殿屋簷交接處木構件、正殿神龕後方壁堵，如照片 5-43、照片 5-44、圖 5-34、圖 5-35、圖 5-36 所示。木構材發生腐朽之原因，主要是木構材長期與地面或牆體接觸，受潮氣浸潤影響以致於木材含水率增高，誘發引起木材腐朽侵害。腐朽菌在成長過程中會製造出酵素，因酵素具催化作用，能促進木材的分解，若無此等酵素，則木材就不會產生腐朽破壞現象。由照片 5-43 可看出左次間門框底部腐朽後之木材呈現褐色狀，該腐朽菌應為褐腐菌，亦即該腐朽菌分解木材中的纖維素，而留下褐色狀的木質素所致。

照片 5-43 前殿左次間門框底部之腐朽侵害

質的木粉拌合環氧樹脂後進行填補，0.5mm 以上的裂縫，以同材質的木條進行填補，與原木料接合用之接著劑應選用耐久不易脫落之材質。腐朽部分建議以挖除填補新材方式，必要時，增加補強構件以強化其必要的結構支撐力。損毀嚴重不堪使用之構件則抽換，佚失者依原樣重作，以原材原貌為原則。修復完成之構件，再依拆卸順序之逆向回組之。表面遭油煙覆蓋的彩繪，則需進行專業的彩繪清洗工作。

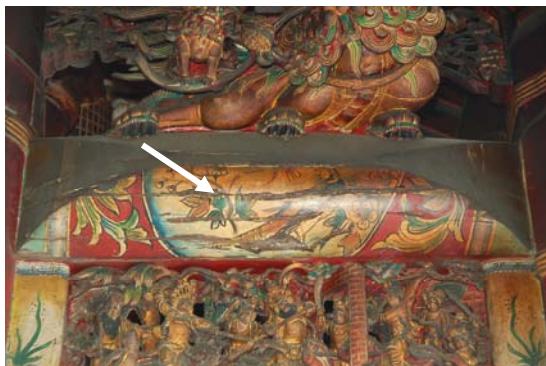
當木材暴露在太陽光照射之下，木材開裂的情形則愈趨嚴重，不僅表面的彩繪脫落、木材顏色改變，甚至產生木材龜裂與開裂，裂痕處則易堆積灰塵與髒污，有時成為昆蟲寄生之場所。保安宮發生較明顯的木材開裂，主要在拜亭大通及步口通、拜亭及正殿的各架楹間（圖5-33、5-35）（照片5-49、5-50），各架楹的開裂乃受到長年的屋頂雨水及濕氣滲入，再加上白蟻的危害，木材含水率偏高，經常性的膨潤與收縮，而加大木材開裂的程度。

照片 5-49 前殿步口通之開裂現象
(台灣紅檜)

木構架的損壞包括木料開裂、局部遭蟲蟻蛀蝕等狀況。修復方式以半落架方式進行。先將桷仔落架，解體局部遭蟲蟻蛀蝕構件，確定木料之損壞狀況與堪用程度後，再進行木構件的修理。開裂部分的修理依裂縫大小，0.5mm 以下的小裂縫建議以同材

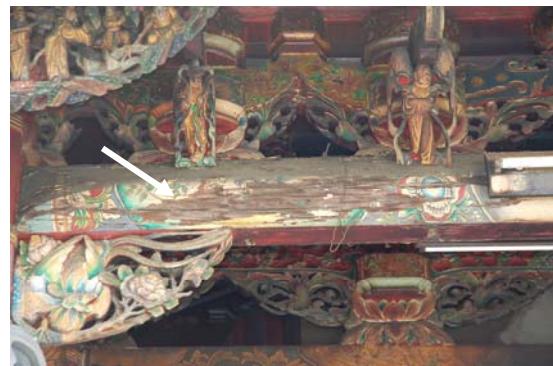
照片 5-50 三川明間壽梁之開裂現象
(福州杉)

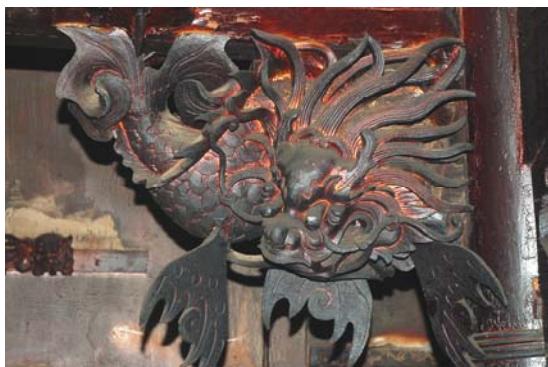
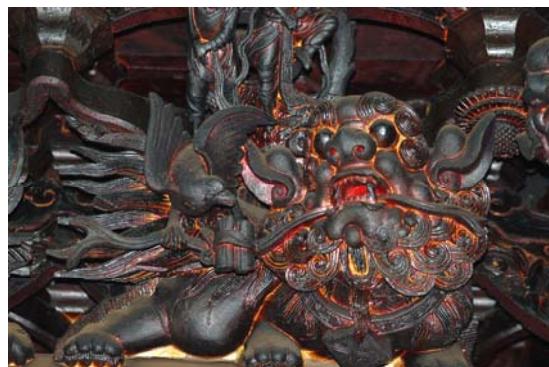
煙燻現象主要發生在廟宇建築居多，特別是正殿建築。一般香煙繚繞的廟宇，在較不通風的情況下，幾乎所有建材均產生黑色狀外觀，凸顯出年代的滄桑（照片5-51、5-52）。泛黑的木構材造成原本精美的彩繪被遮蔽，影響木構材的表面性質，最後可能破壞精美彩繪。

照片 5-51 受煙薰影響的正殿鰐魚構材 照片 5-52 受煙薰影響的拜亭獅座構材

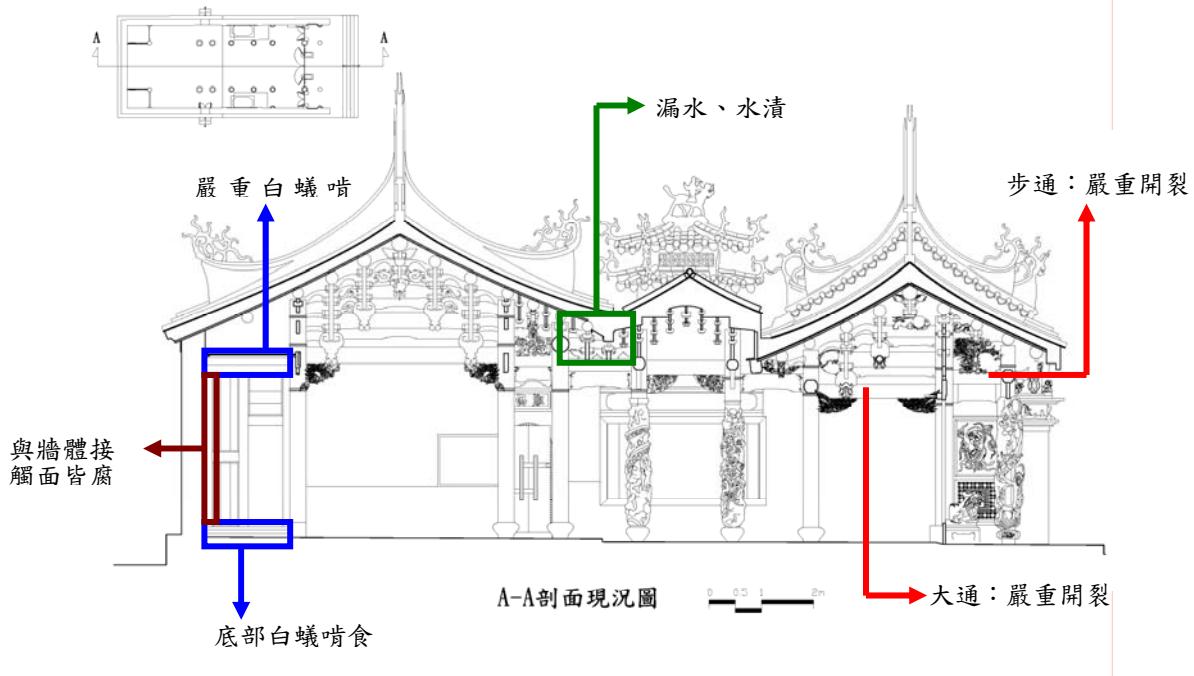
圖 5-33 建築物龍邊木棟架劣化分析

正殿為整棟建築物白蟻危害最嚴重的區域，包括福州杉檻材(左右次間與牆體接觸部位)、神龕後方左右側板、右木棟架之大通、瓜筒、東仔、東檜、右後金柱、桷木等均被白蟻嚴重啃食，如照片 5-42 所示。由圖 5-33 至圖 5-35 中可以看出正殿明間、次間的檻材大部分遭受白蟻啃食，而留下許多排遺、孔洞，特別是中脊檻構材，從肉眼即可看出不僅白蟻危害嚴重，廟方亦會進行木材的修補，以石灰、木片、木板填補於構材表面。中脊檻的破壞，主要是白蟻先啃食同一位置左右次間的檻材後，再啃食中脊檻部位，導致木材危害相當嚴重。

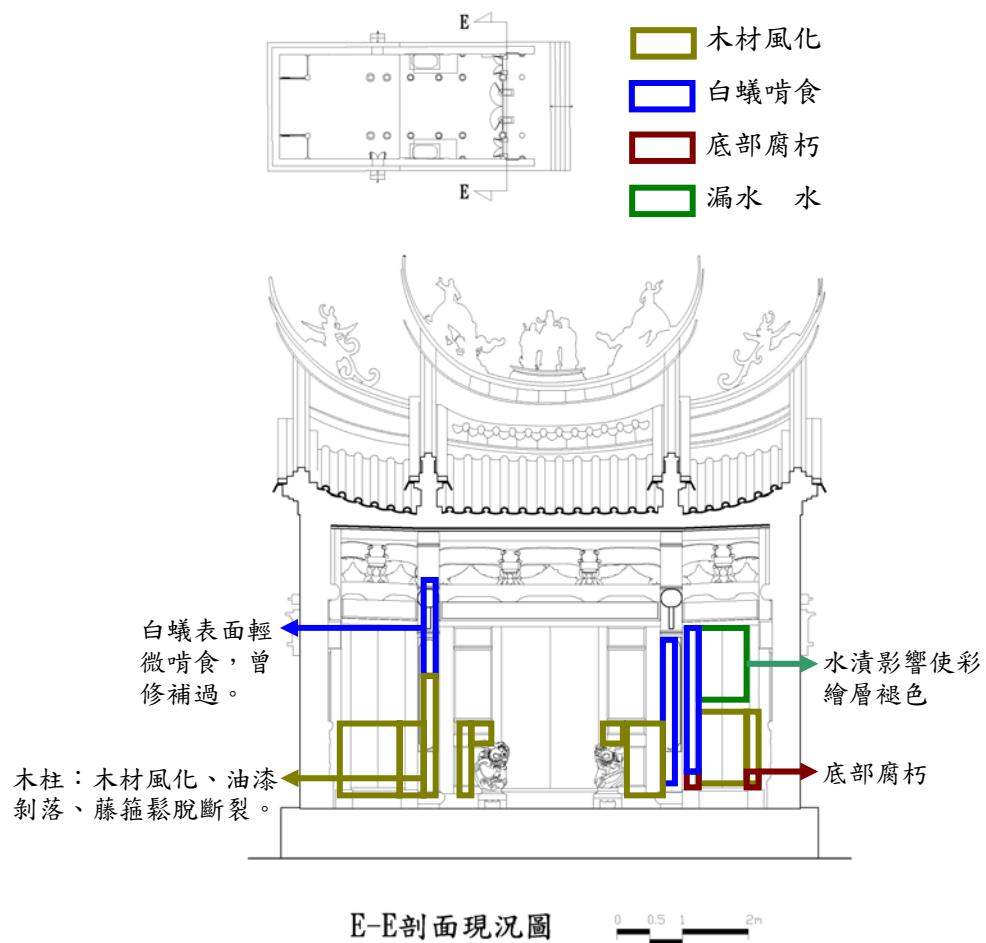
圖 5-36 前殿木構材劣化分析

保安宮發生木材風化之場合主要以前殿正面木構材居多，包括有垂花、明間大門、左右次間門、左右前點金柱、門框、裙堵、腰堵等，愈接近地面者木材風化愈趨嚴重（圖 5-36、5-37）（照片 5-45～照片 5-48）。台灣傳統建築的木構材通常在施工後均會上彩或彩繪，這些漆層受到風化影響，逐漸劣化而產生鼓起、開裂、收縮變形，最後脫落而使得木材裸露出來；當木材遭受太陽光照射時，一連串之風化作用將影響木材的外貌，最後形成灰白色外觀。

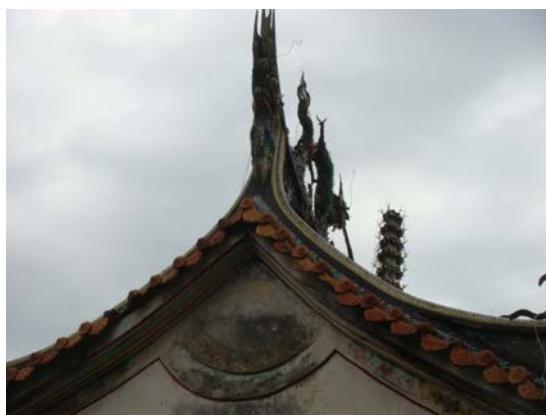
左、右側立面水車堵，前殿左、右側立面墀頭，及正殿右側山牆脊墜，室內龍壁上方水車堵等，因震害、人為破壞及廟體遷移震動，而有剪黏及泥塑裝飾脫落佚失的現象，狀況十分嚴重，有些部份因佚失已不知原有題材內容（照片 5-53、5-54、照片 5-55）。而正面左右次間步口壽樑下之插角，目前亦已佚失，經追查係因人為盜取所致（照片 5-56）。

照片 5-53 脊墜剪黏人物佚失

剪黏損壞狀況不僅十分嚴重，且新作之玻璃片剪黏，施作工藝不佳，故前章已述及以新作瓷片剪黏取代之。至於創建期施作遺留至今的壁面水車堵剪黏，建議進行損壞修補，將脫落的部份以原材料補足，或將泥塑破損部分修補填實。至於屋頂及兩側山牆水車堵新作剪黏，可根據現存殘蹟及參考傳統題材安排之。
