大專院校參與勝利新村調查研究計畫（B 案）

# 第一章 計畫概述及摘要

本次調查研究主題主要針對屏東市勝利新村眷村宿舍四棟歷史建築進行調查、記錄與測繪分析等工作，得以記錄其完整的歷史風貌，四棟歷史建築位置如下：

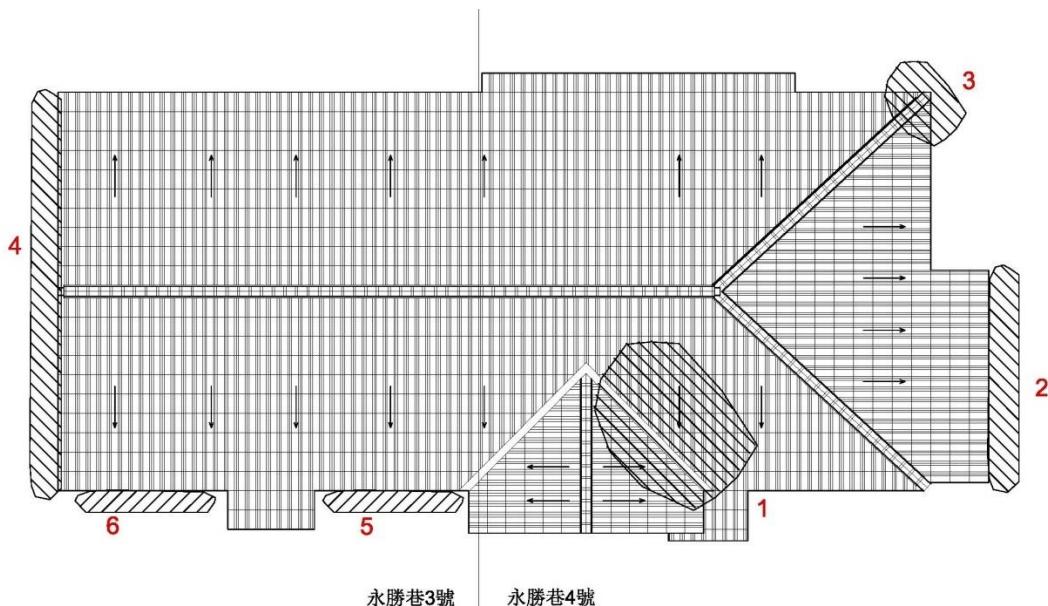
圖 5-1 永勝巷 3、4 號屋頂損壞位置示意圖

永勝巷 3、4 號的屋瓦整體來看算是平整，訪談前住戶呼光冀會長夫人得知，民國 66 年 7 月 24 日的賽洛瑪颱風來襲造成屋瓦受損，後來幾年破損更加嚴重，曾與永勝巷 3 號住戶一起出資將整棟屋瓦全部換新。目前僅見屋頂四周圍的簷口瓦有下滑的現象，屋前的封簷板及兩側的屋頂封簷板損壞較為嚴重，屋瓦的破損不多。損壞的範圍集中在永勝巷 4 號的座敷空間上方，主要是因為庭院樹木傾倒損壞部分屋瓦。

根據訪談勝義巷住戶及屏東縣政府出版之《流光歲月》(P.97、121)都曾提到民國 66 年的賽珞馬颱風造成勝利新村很多官舍屋瓦毀損，推論此兩棟當時可能曾修過。本次調查的兩棟屋瓦外觀尚屬完整，修復部位可依屋瓦下滑、下陷、掉落、破損的位置進行修復。可再利用的舊屋瓦數量很多，拆解下來的屋瓦必須依瓦片種類及鋪設部位、破損狀況予以分類並盡量予以留用，鋪設屋瓦時並採取新瓦集中鋪設方式。

屋面板的修復依破壞程度採取抽換方式，拆除的屋面板仍依「更換」、「修繕」與「續用」分類堆放再檢視選用。椽木若有受潮、腐朽、蟲蛀也必須更換新料，不論抽換的新料或續用的舊料，都應注意防蟲防腐處理。防水毯應使用自黏性的瀝青防水毯，如此可增加防水毯與屋面板的密合度。掛瓦條的下方需增設洩水條，使滲入瓦縫的水得以向下排出，不致堆積在掛瓦條與防水毯之間的槽縫，以免積水再下滲到屋面板。再者，封簷板皆破損或掉落，則建議全數新作。

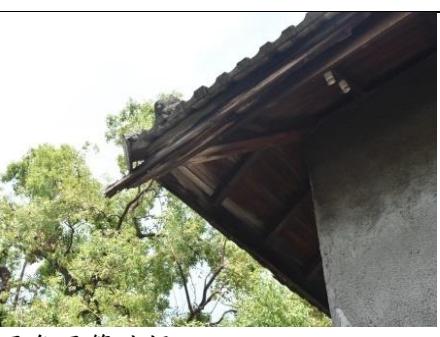
屋角屋簷破損。	4

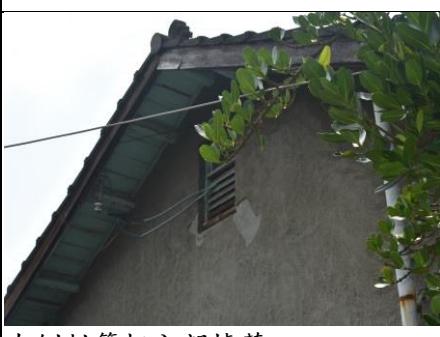
左側封簷板全部掉落。
5

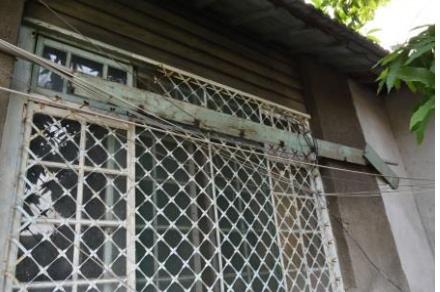
窗戶上方封簷板破損。	6

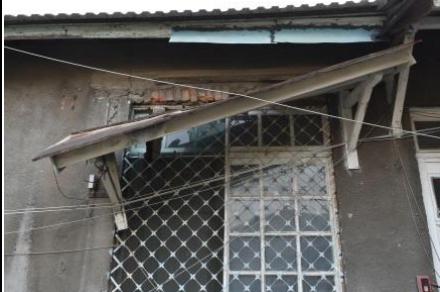
窗戶上方封簷板破損。

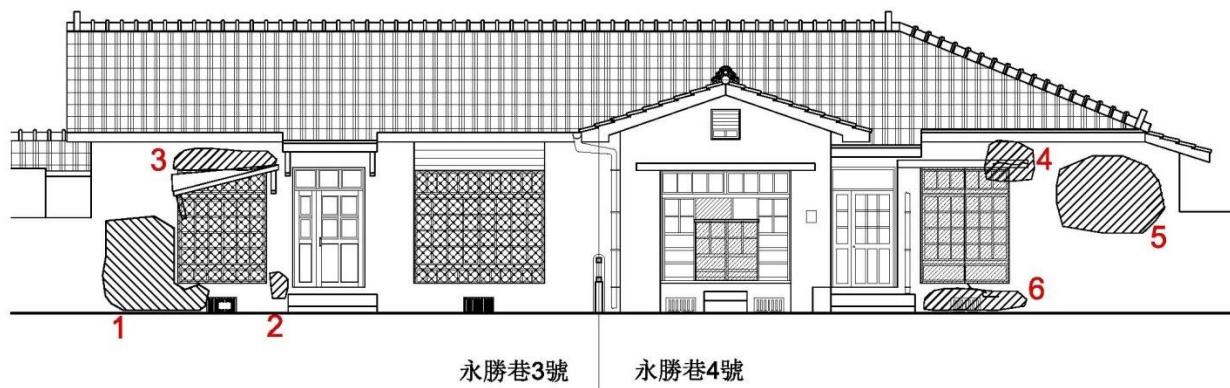
圖 5-3 永勝巷 3、4 號北向外牆損壞位置示意圖

永勝巷 3、4 號的外牆的受損程度多為粉刷層剝落現象，以永勝巷 3 號較為嚴重，除了雨庇下垂造成磚造外露以外，正面入口兩側的損壞範圍多集中在外牆下緣。永勝巷 4 號外牆看得出來曾以水泥砂漿修補過，應該是庭院增建空間時一併處理的，較大的損點壞是正面右側上方近牆角的位置有隆起並有裂縫。

外牆整修必須先清除附生植物及去根，若有青苔污垢則以加壓水槍清除。牆面有破損或隆起時以直線切割鑿除，再以水泥砂漿修補，並以原來牆面質感仿作。粉刷層剝落的牆面，先清除既有粉刷層，視現場粉刷層狀況，以人工方式打除現有粉刷層，再修補牆面。遇牆面有裂縫時，於牆面鑽孔並注入植筋膠，螺桿及墊片夾住不銹鋼絲網固定於牆面，以粉刷層填滿鋼絲網及磚面之間，接續進行粉刷層仿作處理。

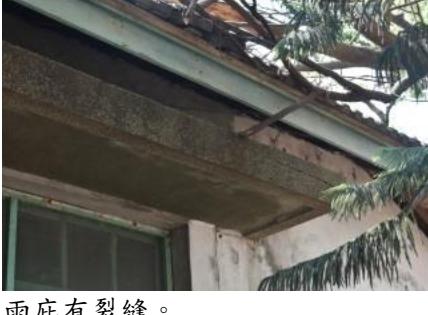
雨庇有裂縫。

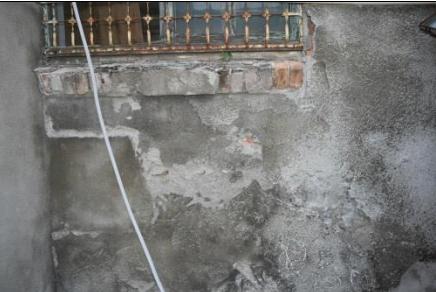
窗臺破損及牆面粉刷層脫落。	4

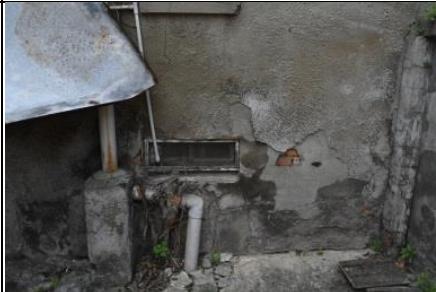
牆面粉刷層脫落露出磚塊。

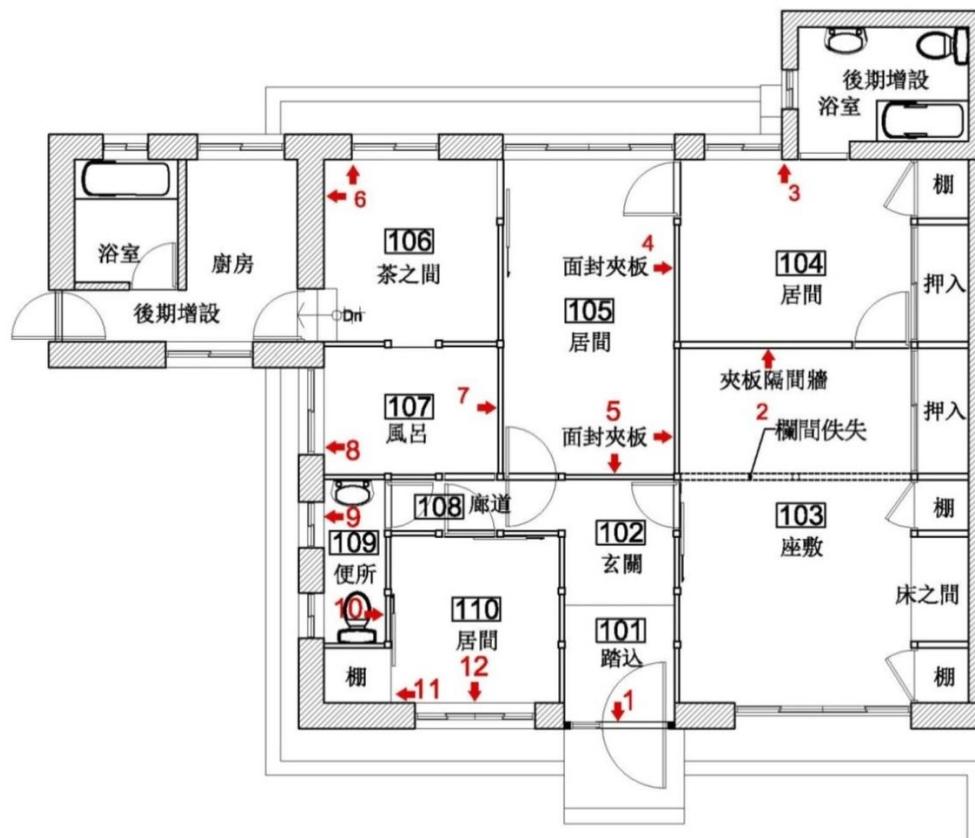
圖 5-7 永勝巷 3 號內牆損壞位置示意圖

永勝巷 3 號內牆較大面積的損壞處是風呂（編 107）近居間的編竹夾泥牆，目前面封夾板已全部掉落。另外座敷（編 103）的欄間佚失改以夾板隔間牆，建議拆除後復原欄間及拉門。居間（編 104）與後側加建空間的內牆出現裂縫，居間（編 105）內牆也以夾板封蓋編竹夾泥牆，可能底層編竹夾泥牆已嚴重損壞，再視狀況進行修復。茶之間（編 106）的外牆受潮情形因加建空間處理不當而造成。便所的腰羽目全部脫落需原位復原。

兩棟建築除了少部分的編竹夾泥牆有破洞以外，整體保存狀況尚可，但因貫木框架有些蛀蝕的情形，局部編竹夾泥牆還是要重做。編竹夾泥牆的施做工序必須先取樣分析泥料成分的配比，並依配比調配泥料試做，竹片安裝時要注意確實置入牆體框架之凹槽。牆體拆解後的勘用的竹片，連同新料的竹片一併進行防腐藥劑的浸泡。泥料塗抹打底前必須先將竹編潤溼，避免竹材吸收過多泥料的水份影響固結效果，泥料塗覆打底要使泥料擠入竹編網目形成凸球狀咬合竹材，再上含麻絨之灰泥進行中塗與面塗，以鏝刀將表面層抹平。

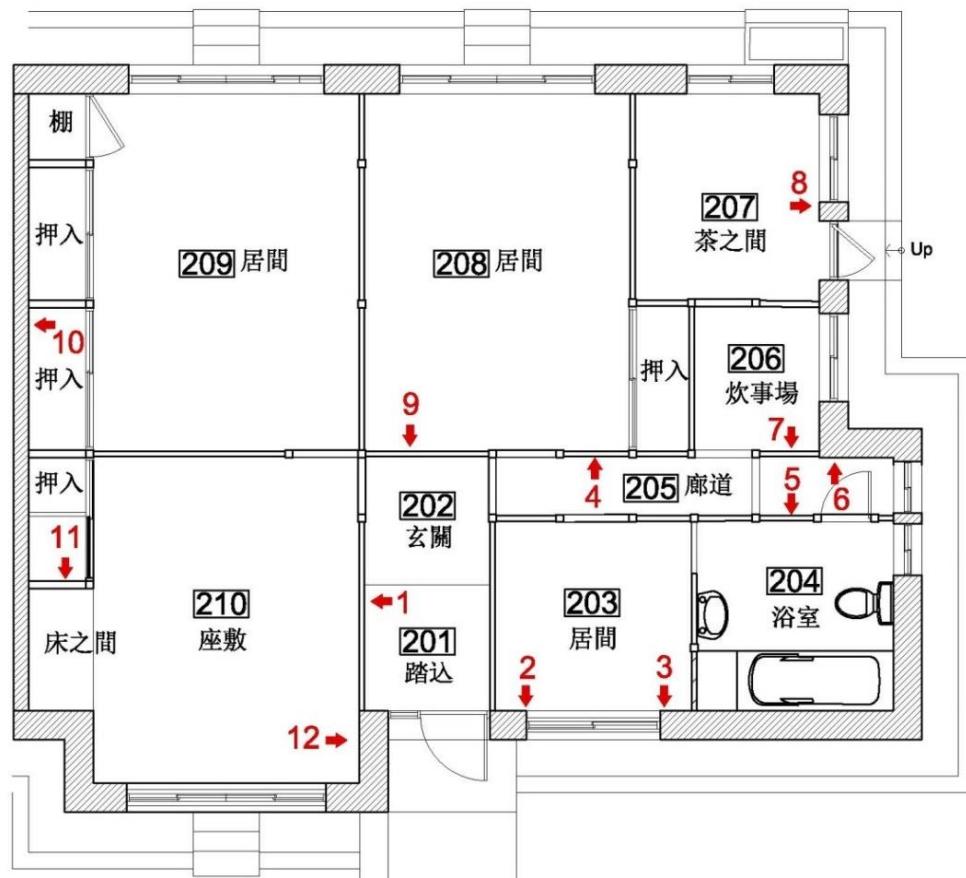
圖 5-8 永勝巷 4 號內牆損壞位置示意圖

永勝巷 4 號的內牆損壞，以居間（編 203）窗框兩側及座敷（編 210）鄰窗的磚造外牆損壞較為嚴重，可見粉刷層脫落且磚造外露。茶之間（編 207）窗框下緣的內牆粉刷層剝落，炊事場（編 206）編竹夾泥牆破損，隔壁的廊道亦呈現牆面突起情形，居間（編 208）內牆裂縫且有破洞。

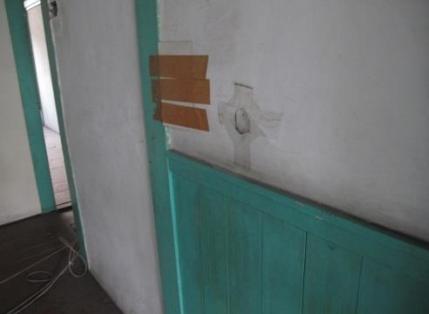
編竹夾泥牆破洞。	203 2

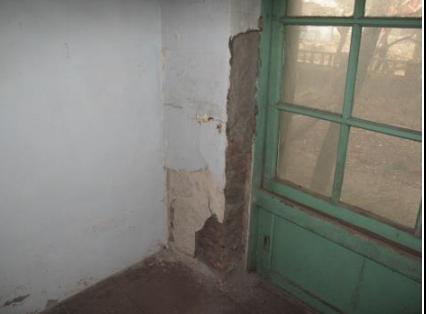
外牆磚造外露。
203 3

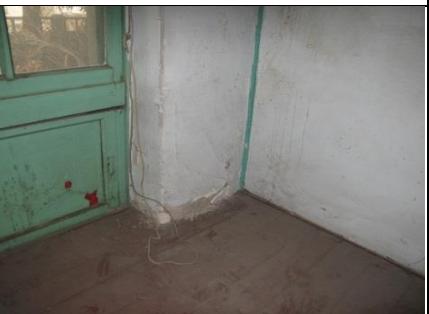
外牆粉刷層裂縫。	205 4

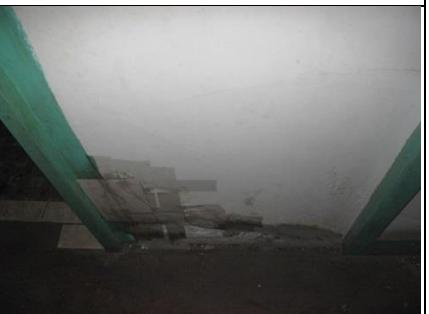
牆面破損。
205 5

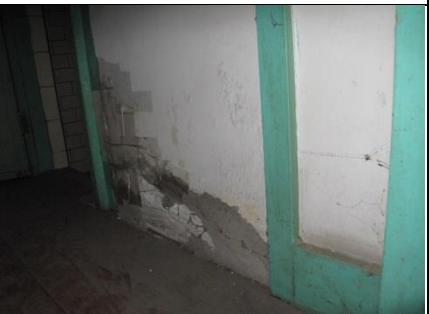
牆面破損。	205 6

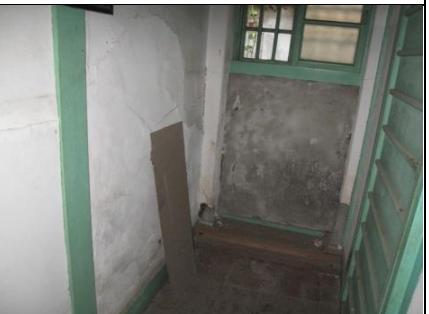
牆面受潮突起。
206 7

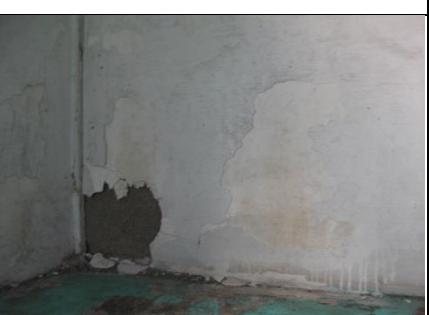
牆面破損。	207 8

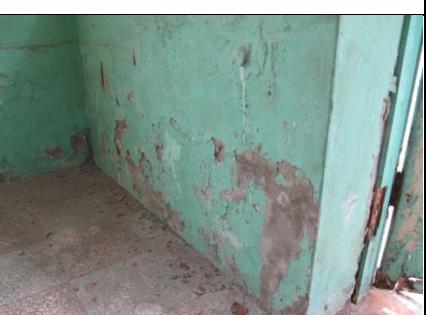
牆面粉刷層嚴重剝落。

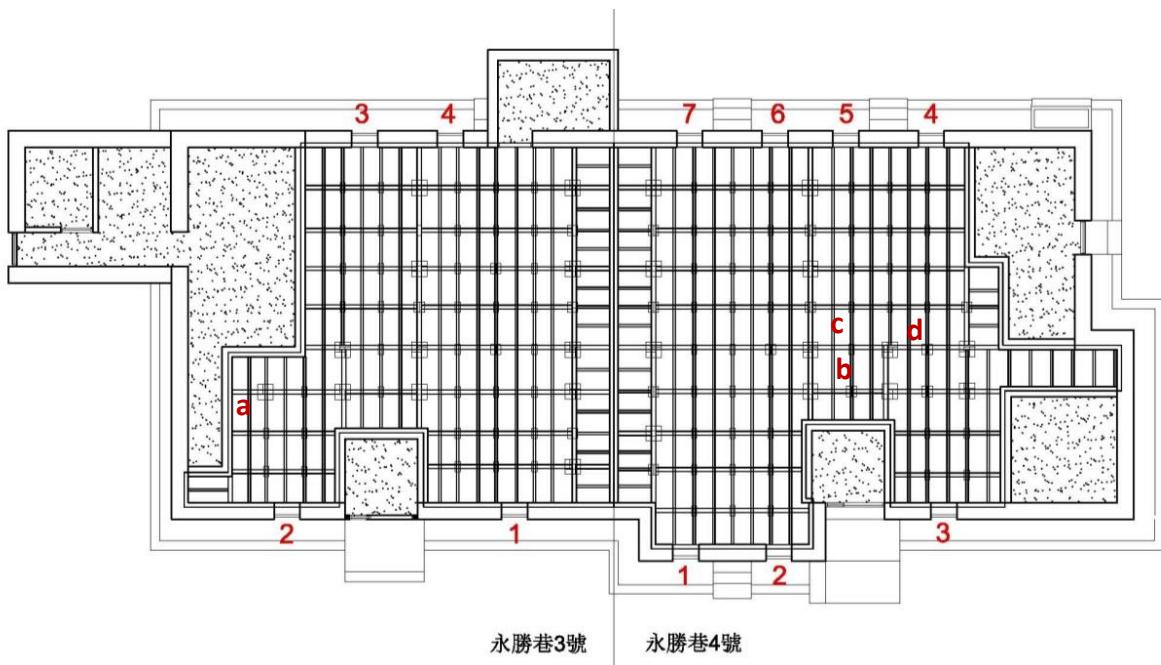
圖 5-9 永勝巷 3、4 基座損壞位置示意圖

永勝巷 3、4 號的磚墩外圍未見水泥砂漿粉刷，全棟 11 個通風口僅正面有 1 個破損，1 個以磚塊堵住，其它 9 個都保存完整；另由現況木地板之維護狀況來看，基座之大引及根太的損壞範圍應該不會太大；另由通風口拍攝基座磚墩的損壞情形多為受潮產生水漬，未發現白蟻痕跡。

目前由基座通風口拍攝磚墩的損壞狀況尚可，一般日式木造建築的勒腳牆損壞原因多因預埋錨栓锈蝕膨脹造成開裂，修復方式除了在裂縫處灌注環氣樹脂外，可考量添加鋼板補強構件。本調查之兩棟日式建築的基座為2B

磚墩及 1B 磚墩，目前尚未發現有磚墩傾倒現象，但可見 1B 磚墩稍有彎曲，建議於其側面加設磚墩，增加其承受力。基座的大引及根太目前所見是水漬受潮水漬現象，但勝利路 133 號後段左側的居間已有地板下陷現象，此區域的大引及根太則必須進行大範圍的更換新料。此外，為能維持基座之通風與清潔，必須依原貌原材質修補破損之通風口。

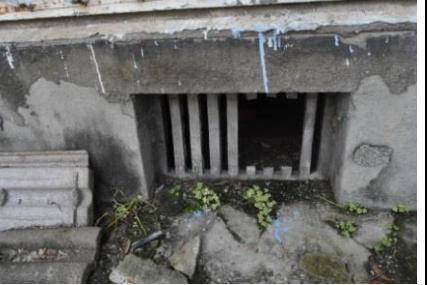
通風口破損一半。
3 號 3

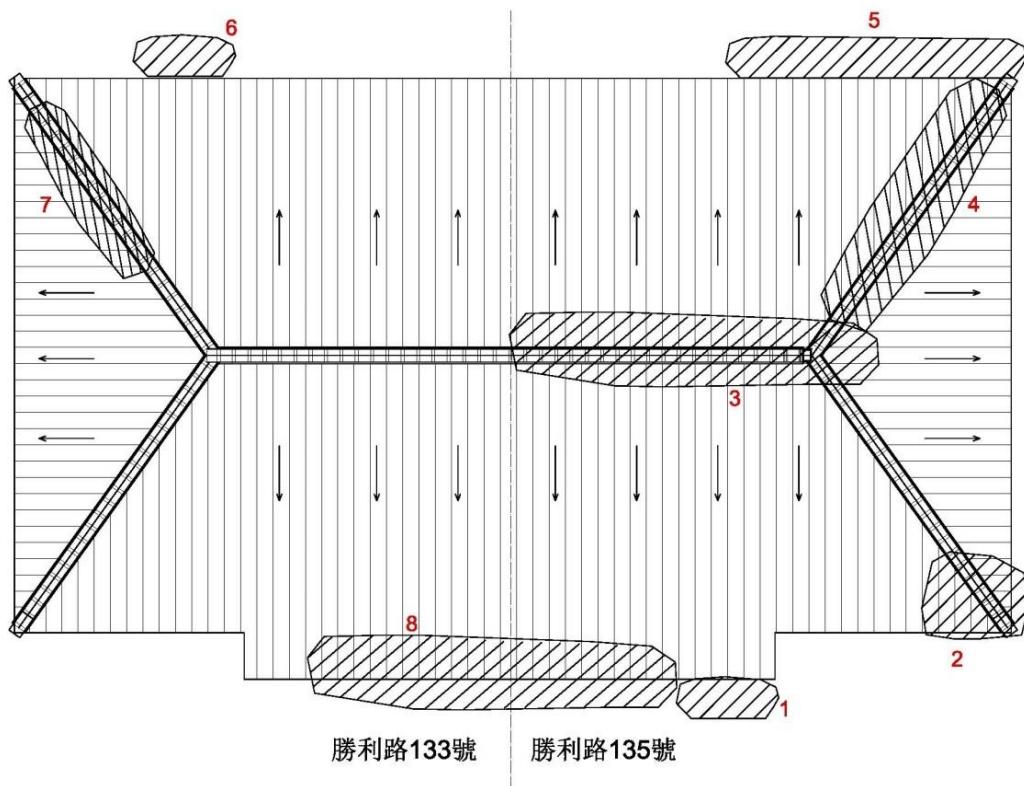
圖 5-13 勝利路 133、135 號屋頂損壞位置示意圖

勝利路 133、135 號四周的封簷板幾乎全部受潮損毀，四個面向的簷口瓦下垂且參差不齊，正脊前後的屋瓦狀況尚平整，但後院的兩條垂脊皆受損較為嚴重，133 號垂脊可見脊瓦破裂，135 號的正脊及垂脊整條以水泥灰漿修補加固，正脊鬼瓦保存尚可，東向後方垂脊末端的屋瓦破損下垂。

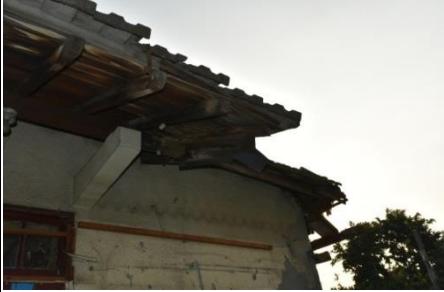
角隅腐朽破損，屋瓦掉落。	2

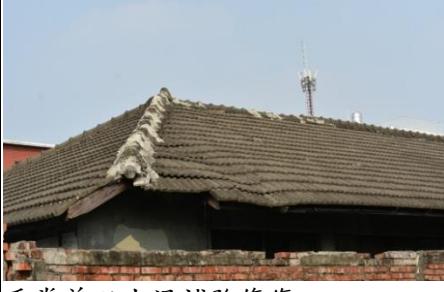
垂脊曾以水泥補強修復。	4

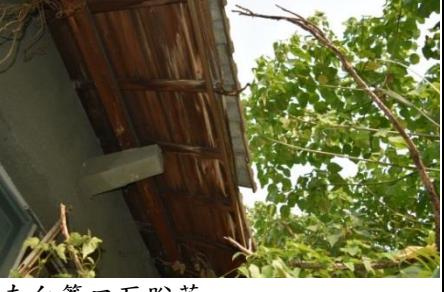
南向簷口瓦脫落。
7

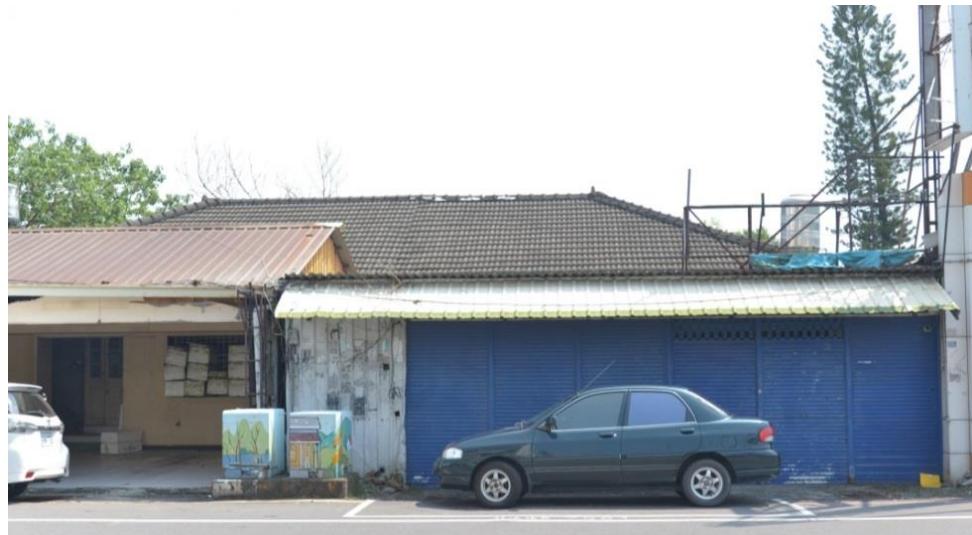
照片 5-1 勝利路 133、135 號空間加建情形

勝利路 133、135 號的屋頂損壞位置多分佈在四條垂脊附近及正面入口位置，對應到屋架則可見隅木銜接母屋的部位受潮腐朽的面積最大，勝利路 135 號的便所及居間內牆受損情形也是因為屋架受潮滲入壁體所致；其次踏込上方簷口瓦的劣化情形損及此區域的屋架，應與之前屋前及右側大範圍的加建空間有關。

兩棟屋架的受損現象多為受潮腐朽現象，斷面尺寸較大的木構件可針對腐朽部位予以去除至堅實部位，再裁製成榫頭與新料接合，同時以鐵件補強該部位。乾裂的木構件修復，裂縫寬度達 3mm 以上者，以同質材木料填補，若裂縫寬度 3mm 以下者，以灌注混合木屑之黏膠補強，並輔以適當之鐵件補強接合部位。

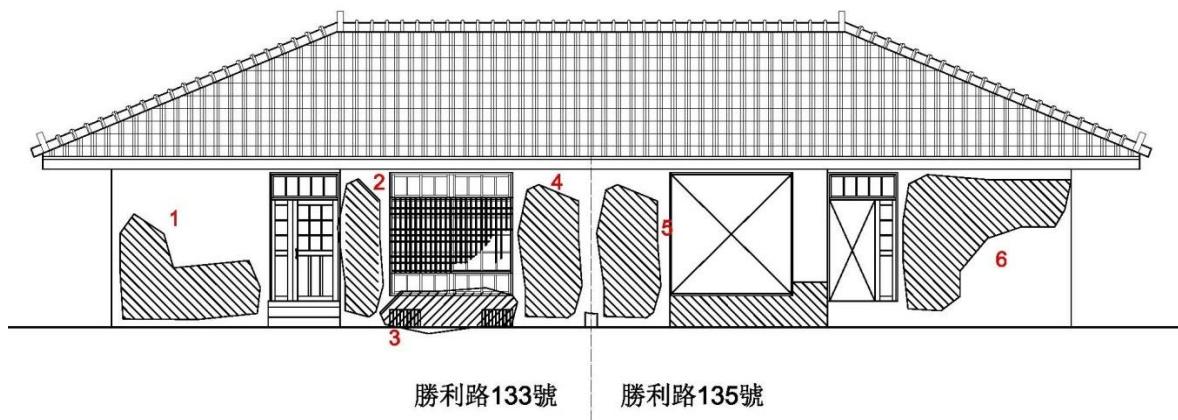
圖 5-15 勝利路 133、135 號北向外牆損壞位置示意圖

勝利路 133、135 號經拆除大範圍的加建空間後，保留部分建築本體外圍的空間，未來修復僅限於歷史建築本體，除了整棟的北向正立面外牆受損相當嚴重外，南向的外牆破損面積也很大，特別是拉門以下以及基座通風口周圍，包括階梯也是修復重點。本棟最大的改造位置在於西向（135 號）的外牆，因前住戶出租改造為兩戶，目前拆除加建後，這個面向的前段出入口及窗戶都必須恢復原樣，西向外牆要做全面性的整修工程。

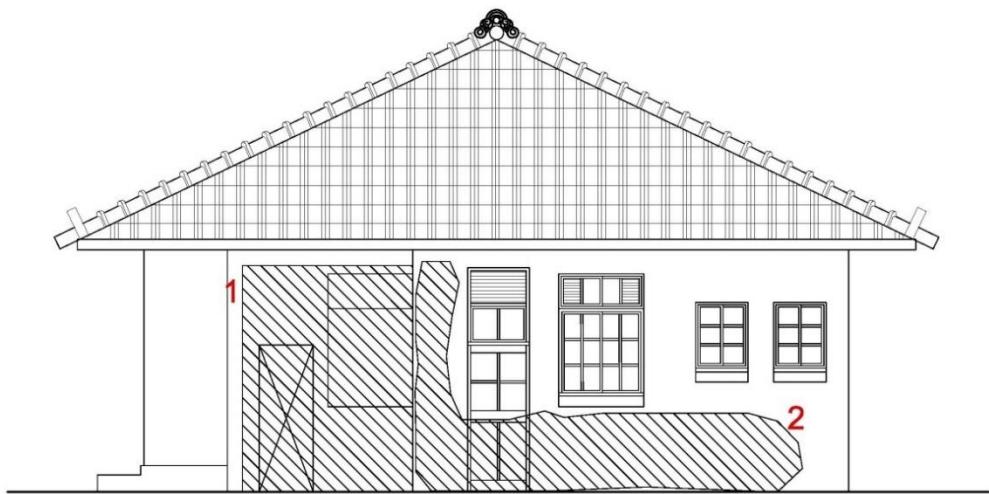
圖 5-17 勝利路 133、135 號西向外牆損壞位置示意圖

拆除加建後，外牆破損嚴重。

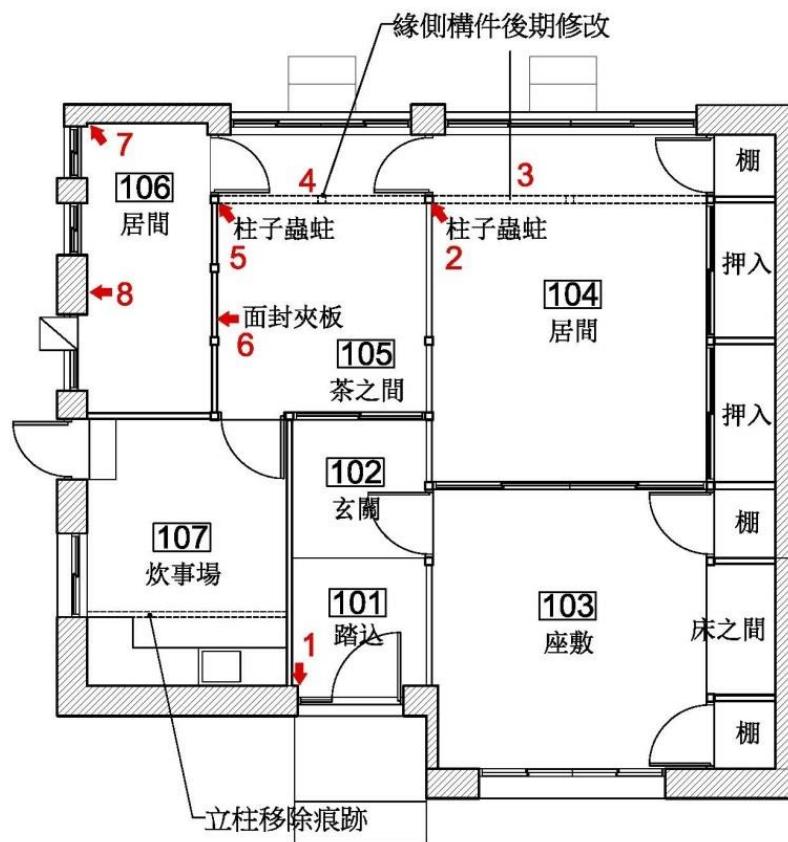
圖 5-19 勝利路 133 號內牆損壞位置示意圖

勝利路 133 號的內牆壁面受損情形較少，受損範圍大多集中在左後方的位置，屋瓦破損影響導致這個區域的立柱受潮相當嚴重，茶之間(編 105)的編竹夾泥牆面也使用面封夾板方式，尤其靠近緣側的立柱依破壞程度也要新作。居間（編 106）的磚造外牆面因戶外牆面粉刷層剝落以致室內受潮。

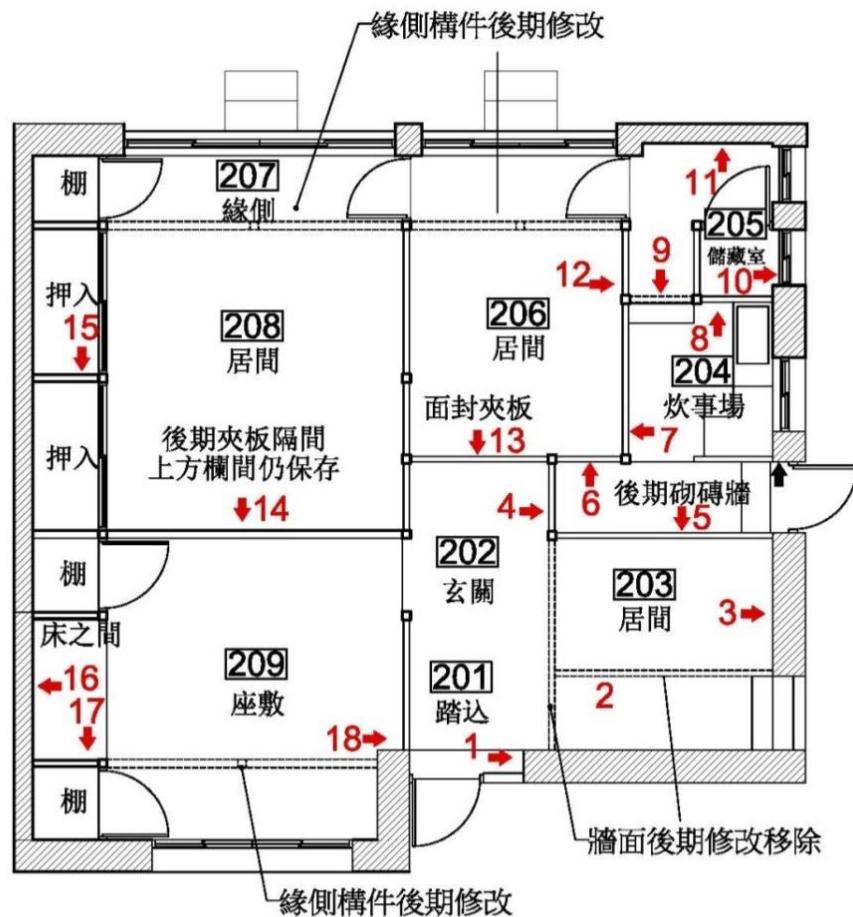
圖 5- 20 勝利路 135 號內牆損壞位置示意圖

勝利路 135 號內牆的損壞情形很嚴重，由於建築體外圍的門窗多數破損不勘，後院兩間居間（編 206、編 208）的內牆結構狀況不佳，目前皆以夾板面封牆面，天花板也下垂變形，儲藏室(編 205)的上方可見整排編竹夾泥牆脫落，依外觀屋瓦修繕情形即可知道是屋瓦破損雨水滲入所致。

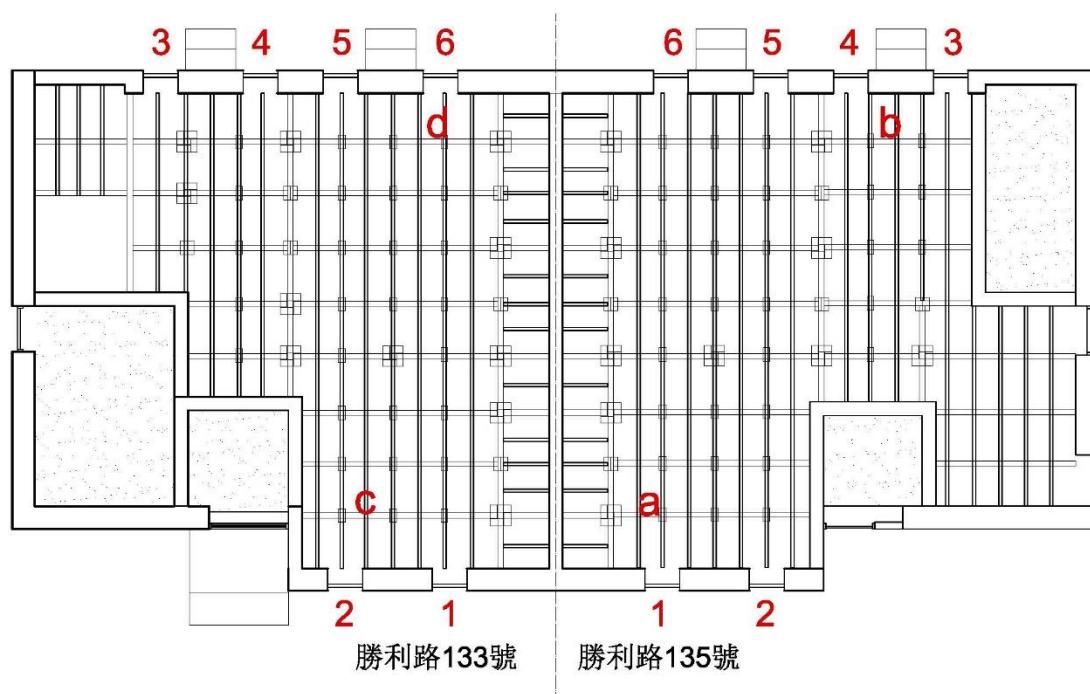
圖 5-21 勝利路 133、135 號基座損壞位置示意圖

勝利路 133、135 號基座的通風口為鐵柱狀加設細鐵網，12 個通風口有 8 個破損或全封閉或磚塊堵住之情形，由於 133 號南向垂脊屋瓦受損嚴重，勢必造成雨水滲入造成地板受損而影響基座。135 號的正脊及西南向垂脊的屋瓦也是破損修繕過，在受損垂脊下方的便所及居間的地板破損，編竹夾泥牆亦見大面積的損壞程度，推論基座的大引和根太木構件狀況應不佳。

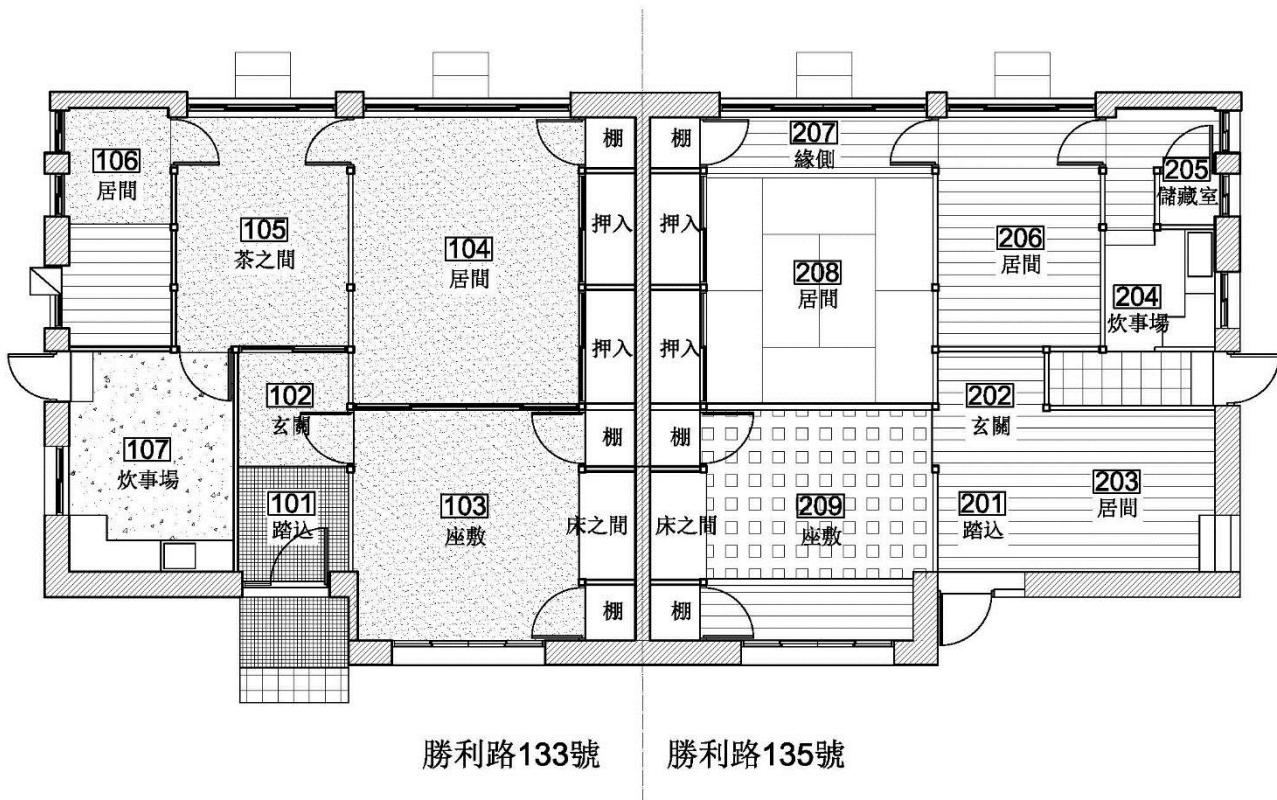
圖 5-22 勝利路 133、135 號地板損壞位置示意圖

勝利路這棟的地板破壞情形較為嚴重，133 號地板除了踏込、玄關、炊事場為地磚以外，其它空間都是 PVC 塑膠地氈，現況已有凹凸不平現象，尤其西向後半部空間因屋瓦破損造成基座與地板嚴重受潮，亦有白蟻蛀蝕木構件情形。

勝利路 135 號後段原有居間（編 208）的榻榻米受潮損壞，木地板塗料剝落，此空間地板修復時必須全部新作。前半段曾改過隔間供出租營業，現況居間（編 203）及座敷（編 209）原地板仍保留，並於其上層加鋪夾板，建議拆除夾板後整修原地板。

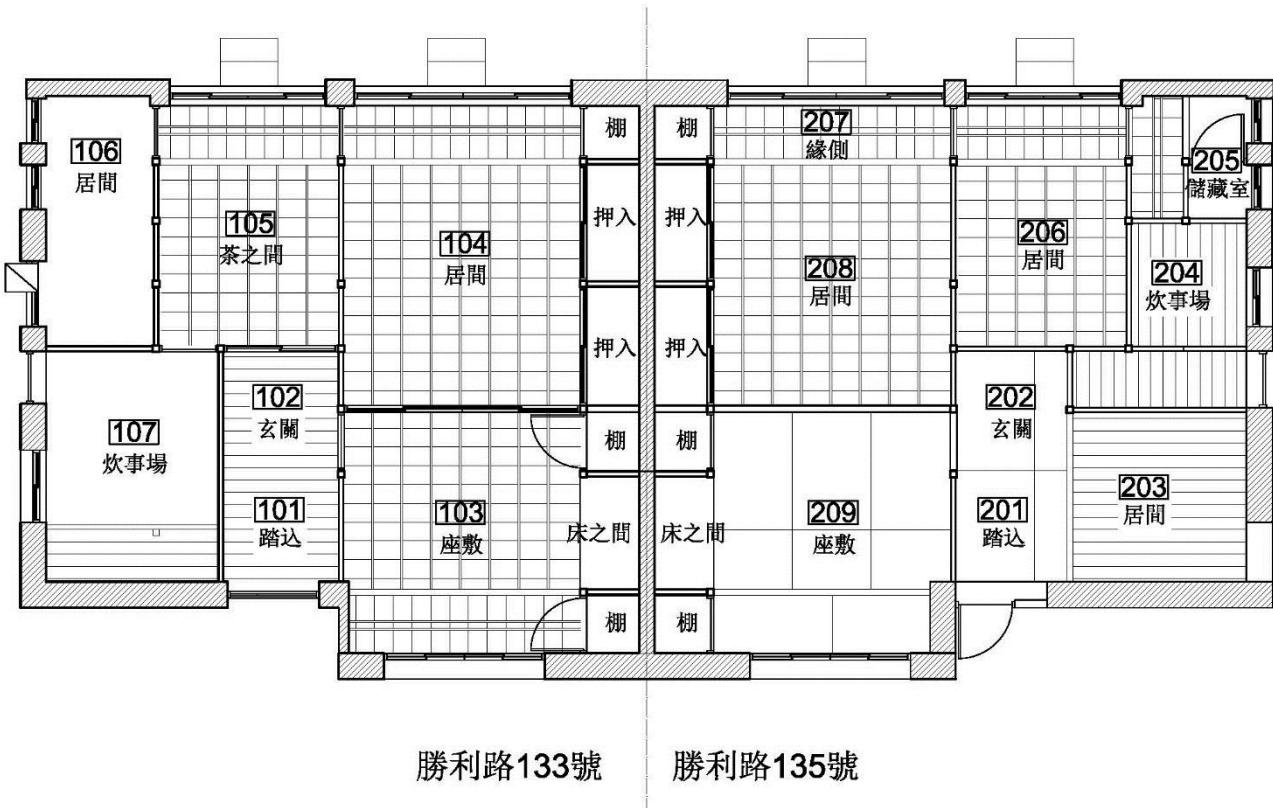
圖 5-23 勝利路 133、135 號天花板損壞位置示意圖

勝利路 133、135 號的杉木天花板，其造型原為竿緣天花及橫條狀的天花板。現況勝利路 133 號居間(編 106)與炊事場的天花板已改為夾板，其它空間的竿緣天花呈現受潮變形的現象。

勝利路 135 號的踏込、玄關、居間、座敷都已改為夾板，而玄關隔壁的居間(編 203)天花板破損非常嚴重，建議拆除現有夾板，改為橫條天花板，座敷的天花板也要全部拆除改為竿緣天花。

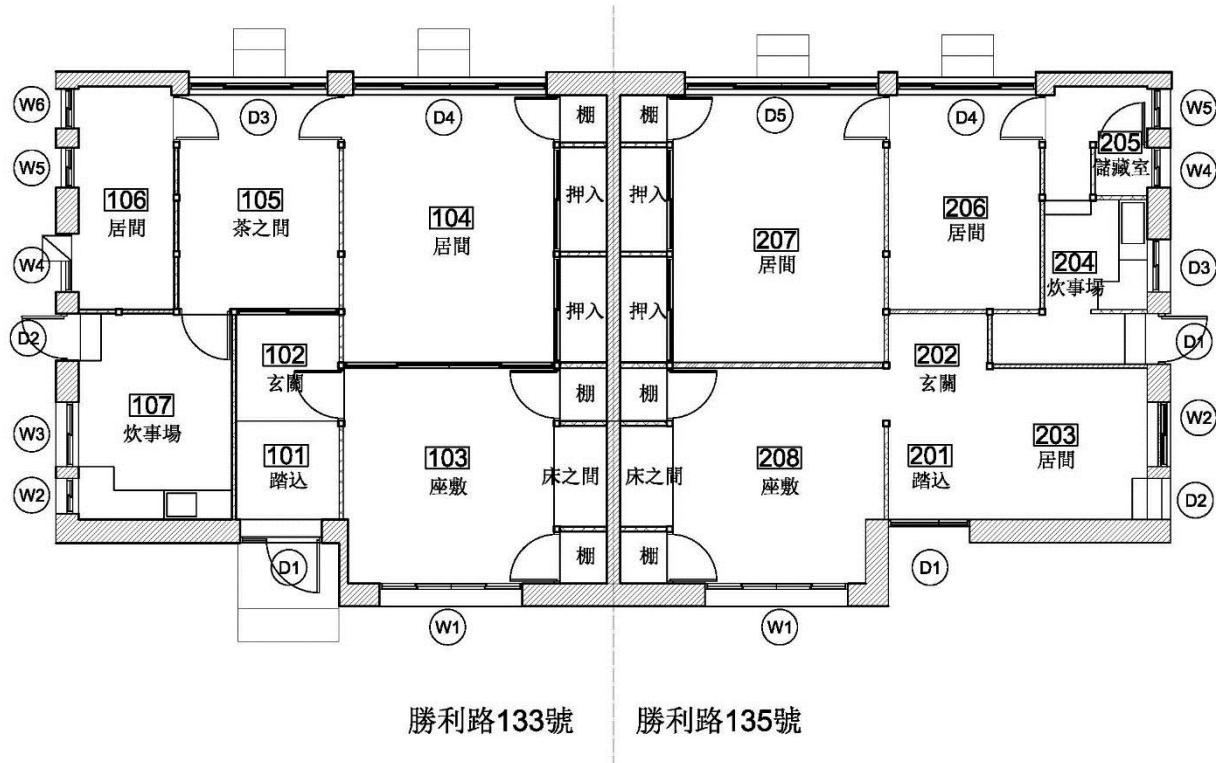
圖 5-24 勝利路 133、135 號門窗損壞位置示意圖

勝利路 133 的大門變形很難打開，出窗及後院的紗門都破損掉落，其它外窗及室內拉門都可經由抽換木構件及替換五金恢復使用功能，去漆整修完成後仍依原漆色上漆。

勝利路 135 號的門窗破損嚴重，大門現已佚失，座敷（編 209）的窗也不勘使用，右側炊事場（編 204）的門扇也佚失，此三個門皆採新作方式修復。右側增設的入口（編 W2）原為窗戶，建議參照勝利路 133 號復原為窗戶。

永勝巷 3、4 號及勝利路 133、135 號的門窗木料皆為檜木，永勝巷 3 號和勝利路 135 號皆因後期增建空間，為便於出入方便，拆除原有門扇，應依本棟或他棟原樣復原。至於損壞修復方式以切除腐朽、破損部分再補充新料，補充的新料最好採用防腐、乾燥過的舊料，施工時注意對齊木紋減少間隙，並讓修補木料略凸出表面預留後續乾燥收縮之空間。門窗的五金勘用者，應加以防锈處理，損壞者盡量依原貌復原。
