屏東縣「鄭家古厝」調查研究計畫

本次〈屏東縣「鄭家古厝」調查研究計畫〉只要是針對建築物座落於屏東縣林邊鄉永樂村五鄰榮農路八號，建築面積約 250.84 平方公尺 (76.8 坪) 之合院建築¹，進行落架前的調查研究。

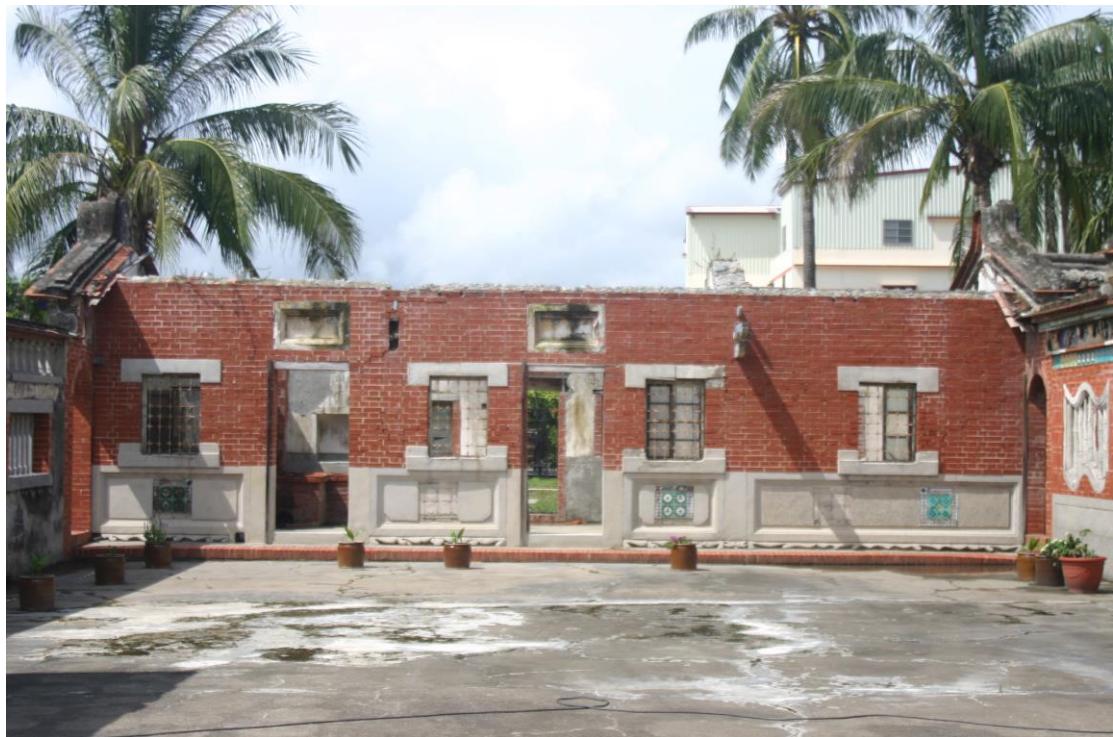
照片 1-10 右（虎邊）護龍屋頂已經塌陷（今/2005 年，由永樂村發展促進協會以鐵皮屋構築方式搶救漏雨及日曬之弊害），立面風格同左護龍，唯因此而更清楚看到「漢」、「和」、「洋」三方混融特殊風格。

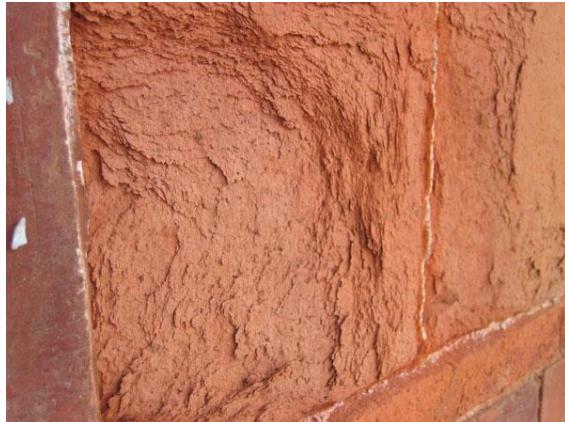
風化作用起因於空氣中常帶有懸浮的微小顆粒，當建築物受風吹拂時，這些小顆粒也會跟著摩擦建築物表面，使得建築物的表面逐漸受到侵蝕（圖 4-2）。風化作用對建築物的結構安全並不會造成很大的影響，而形成風化現象所需要的時間也相當的長，且大多發生在砌體構造的外飾材上。雖然外飾材受到風化對建築物的結構體並不會產生危害，但如果風化嚴重而使外飾材失去其原本的功能，則對結構體還是會有不利的影響，因此不可不慎。例如斗砌牆體外飾材受到嚴重風化後，其內部的土體可能會因此暴露出來，下雨時水分可能藉此進入土體中，使得牆體強度下降。

照片 4-10 斗砌牆外飾材長時間受到風化

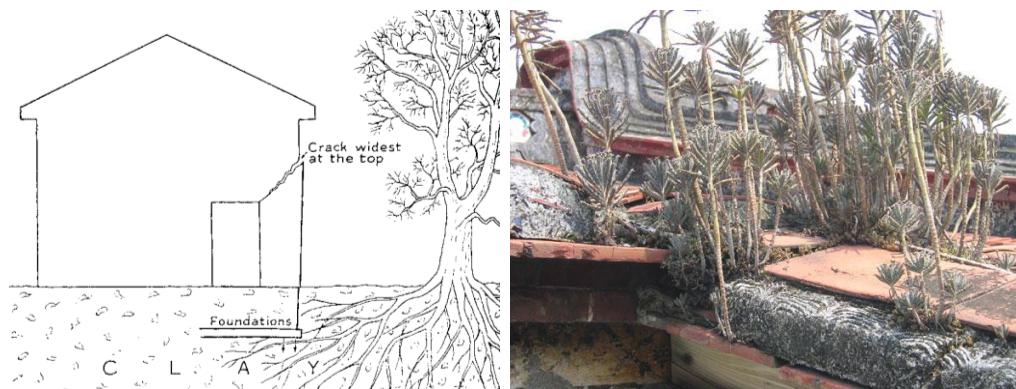
基礎下沈；另外樹的根部亦可能直接穿透建築物基礎，進而導致建築物發生裂縫（圖 4-2）。另一種情形是植物的種子透過風的攜帶而停留在建築物的屋頂而在此生根，植物的根部可能深入建築物屋頂的灰作，而導致破壞屋瓦及造成建築物漏水（照片 4-11）。

圖 4-2 建築物周遭植物根部導致建築物發生 裂縫
照片 4-11 植物生長在建築物屋頂導致屋頂
漏水

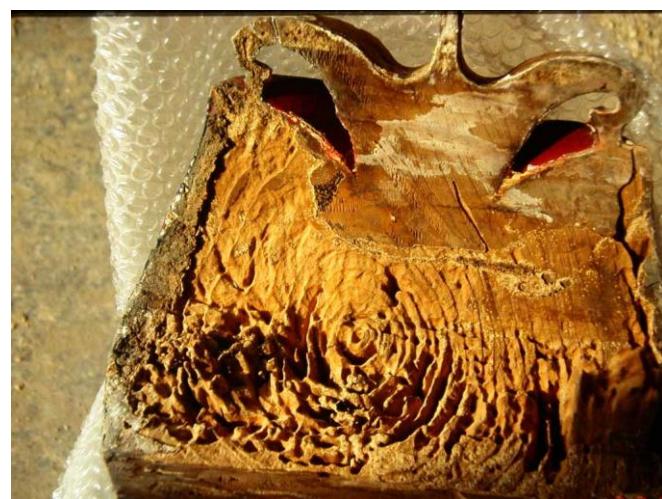
另一種生物破壞主要來自白蟻。台灣屬海島型濕熱氣候，若木構件處於陰暗潮濕的環境，各種木材容易受到細菌的腐朽，在這樣的情形下，如果相對濕度高於 90 時，木材的含水率可能達到 20%，形成非常適合白蟻生長的環境。且一般來說，在相對濕度超過 70% 時，就會有受到各種菌類的攻擊。另外，白蟻的食物來源主要來自植物的纖維，且其攻擊木構件不易被發現，因為主要啃食木材的內部，因此在外觀上不容易被發現。如照片 4-12，白蟻的攻擊主要集中在較柔軟的穿材部位，造成構件斷面的減少（張上鎮，1995）。

照片 4-12 木構件受白蟻攻擊

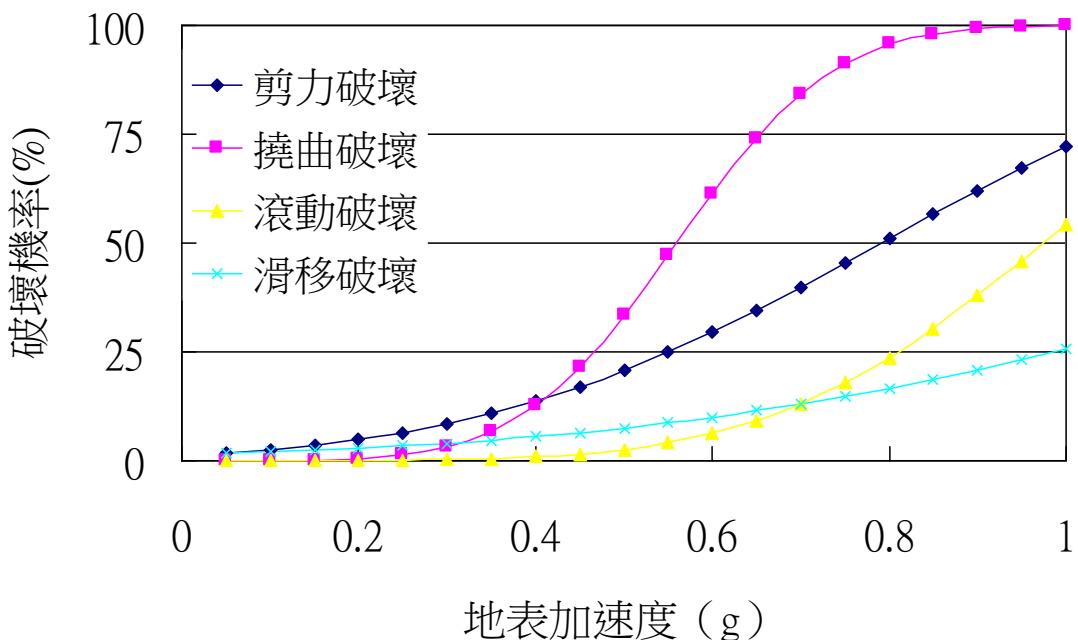
圖 4-10 正身-1、正身-2、正身-3 及正身-4 安全評估結果

正身中牆體編號正身-1、正身-2、正身-3 及正身-4 不論在幾何上或構造上皆類似，因此其評估出來的結果亦都相同。由下圖可知，該四面牆體在受到較大的地震力作用時，較容易發生撓曲破壞；而在地表加速度小於 400gal 時，則為剪力破壞控制。依照規範規定的 330gal，亦為剪力破壞控制，且破壞的機率僅約為 11%，可說是機會相對較小。

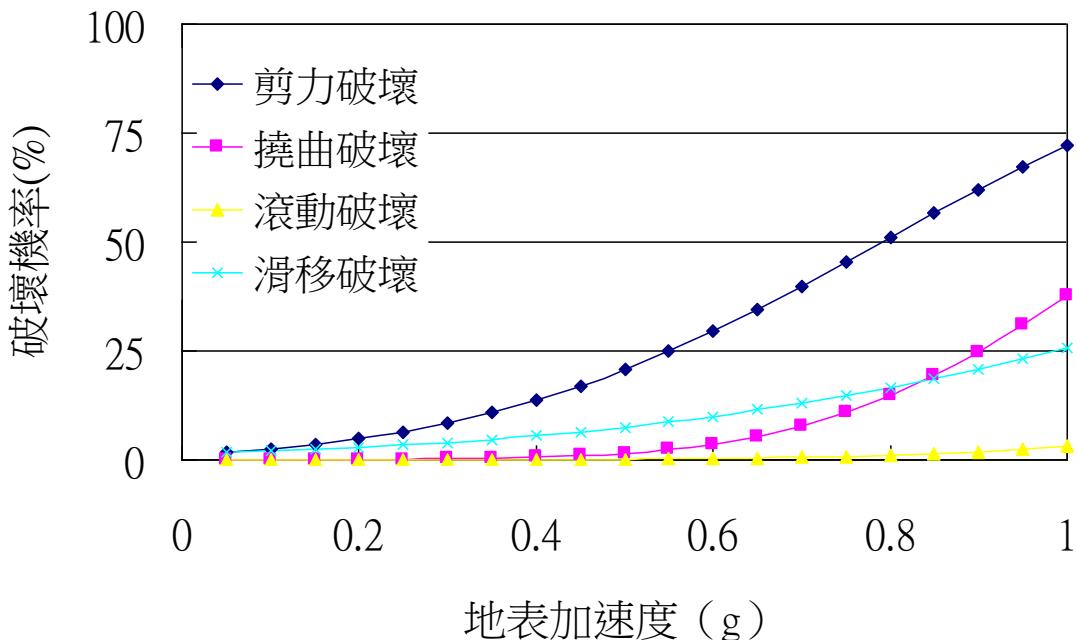
圖 4-11 正身-3 及正身-1 安全評估結果

牆體編號正身-3 及正身-10 部分由於材料與幾何皆相同，因此評估出來的結果亦相同。其評估結果如下圖所示，由下圖可知該牆體不論是在任何地表加速度作用下皆為剪力破壞控制，而在規範規定的 330gal 之下，其

發生剪力破壞的機率僅為 10%。

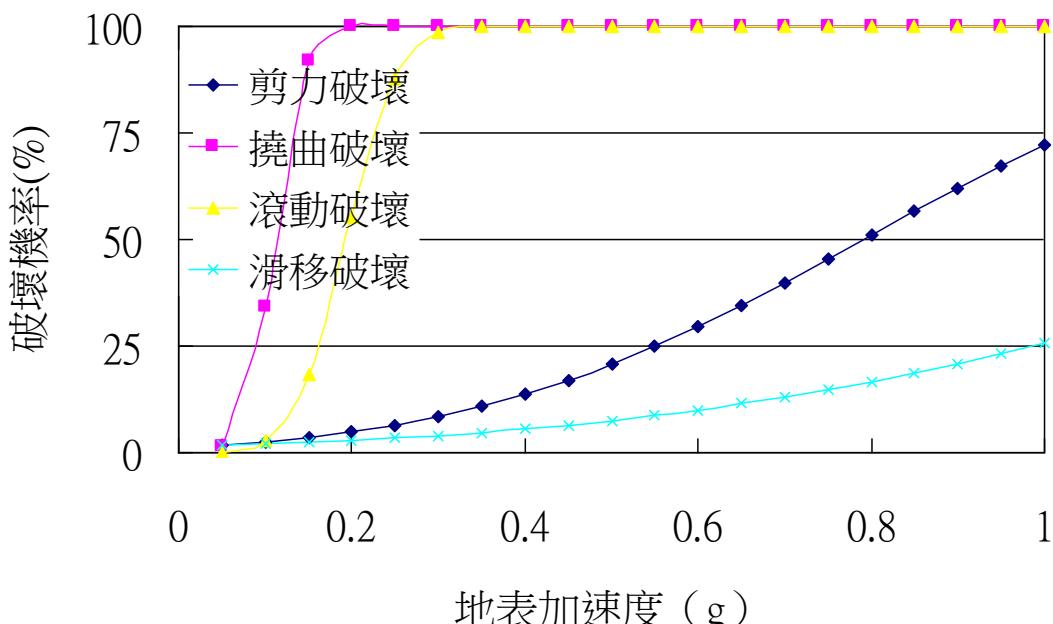
圖 4-12 正身-4 安全評估結果

在牆體編號正身-4 方面，其評估結果如下。由下圖可以發現，整個破壞是由撓曲破壞控制，最容易發生撓曲破壞的位置在於正廳大門左右兩側的磚墩上。而且評估後可以發現，只要發生 200gal 以上的震動，則正廳大門左右兩側的磚墩便幾乎一定會發生撓曲破壞，因此在進行修復時應該這個因素納入考慮。

由前面安全評估可以瞭解，鄭家古厝中牆體在地震下有疑慮的包括了牆體編號正身-4、正身5、左護龍-1、右護龍-1等牆體。這些牆體在規範規定的 330gal 地表加速度下，有相當大的機率會發生破壞。而產生這樣現象的成因主要在於牆體尺寸太薄，因此未來如果要進行修復時，可以考慮順便針對此一缺失進行補強。補強方式可利用局部新增設鋼筋混凝土牆體，如圖 4-35 所示。另外，這些牆體的共同特點在於有大量的開口，因此有必要針對開口部進行局部的補強。可以利用類似『訂書針』的工法，來加以補強，如圖 4-36 所示。此種工法除了可以針對開口部位補強外，亦可以用以補強既存的裂縫，使之不再繼續擴大。

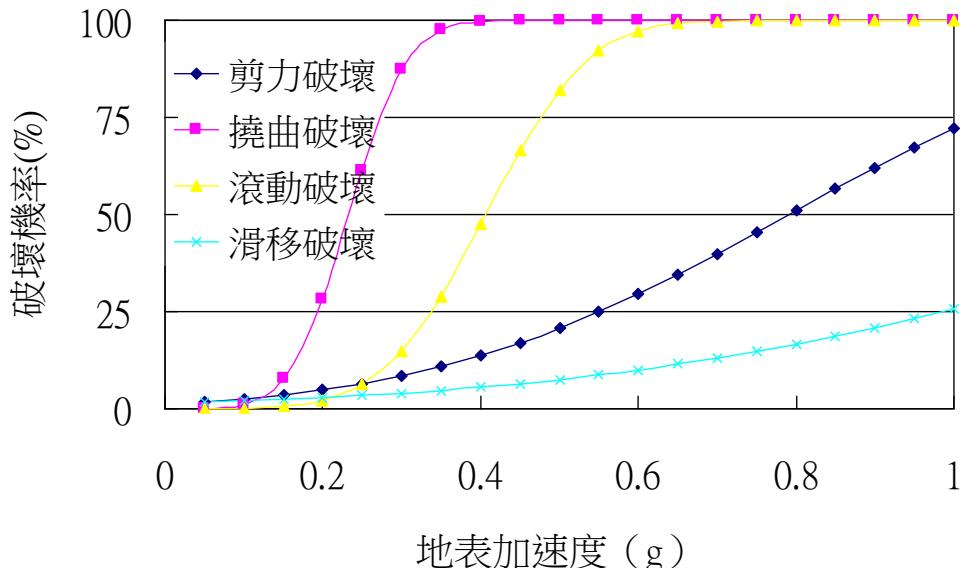
圖 4-13 正身-5 安全評估結果

牆體編號正身-5 部分，其評估結果如下。正身-5 牆體與正身-4 牆體相同皆是由撓曲破壞控制，但牆體正身-5 的強度較正身-4 強度稍大，約在承受 400gal 地表加速度時，牆體會有接近百分之百的撓曲破壞機率。而在 330gal 時，發生撓曲破壞的機率約為 90%。

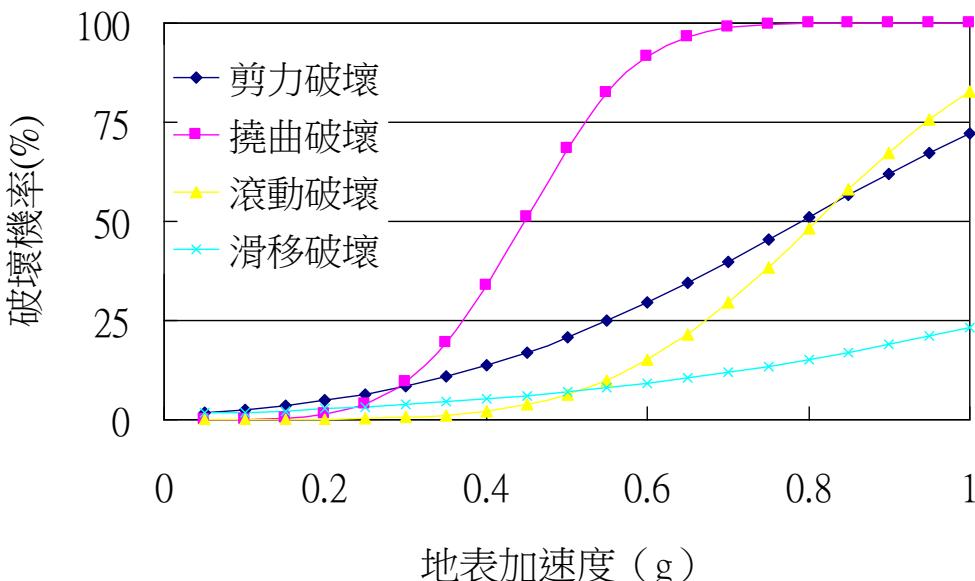
圖 4-14 正身-6 與正身-9 安全評估結果

牆體編號正身-6 與正身-9 由於幾何與材料夠法皆相同，因此得到的評估結果亦相同，如下圖所示。由於兩個牆體中間皆有一扇開口，因此在經過分析後該牆體在開口部位發生撓曲破壞的機率叫剪力破壞的機率為大，在規範規定的 330gal 的地表加速度下，發生撓曲破壞的機率約為 17%。

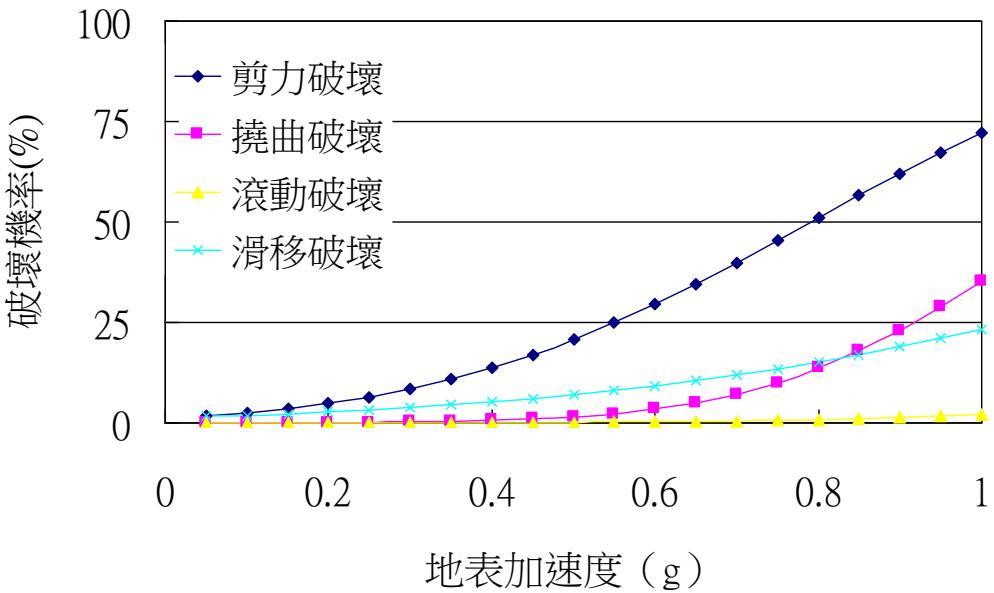
圖 4-15 正身-7 與正身-8 安全評估結果

牆體編號正身-7 與正身-8 評估結果亦相同，如下圖所示。由下圖可知，兩面牆體接由剪力破壞控制，且在規範規定的地表加速度下，發生剪力破壞的機率約為 9%，其強度可說相當不錯。

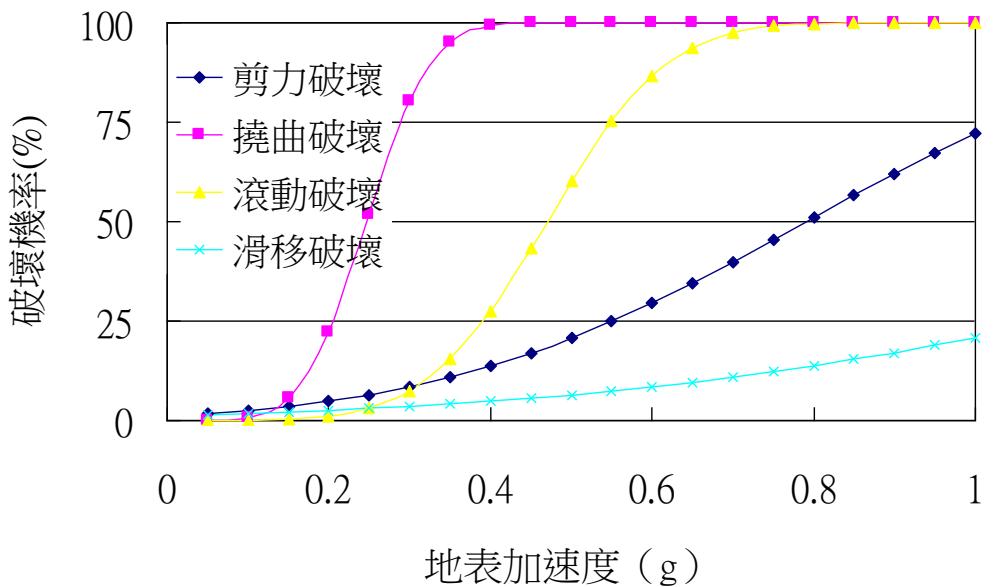
圖 4-16 右護龍-1 安全評估結果

右護龍一共包含七面牆體，其中牆體編號右護龍-1 部分由於開口部相當多，最脆弱位置評估結果如下圖所示。由下圖可之，在開口部主要由撓曲破壞控制，只要發生約 400gal 的地表加速度，則該牆體便幾乎一定會發生撓曲破壞。而在規範規定的 330gal 的地表加速度下，亦約有 87% 的機率發生撓曲破壞，該牆體可謂相當脆弱。

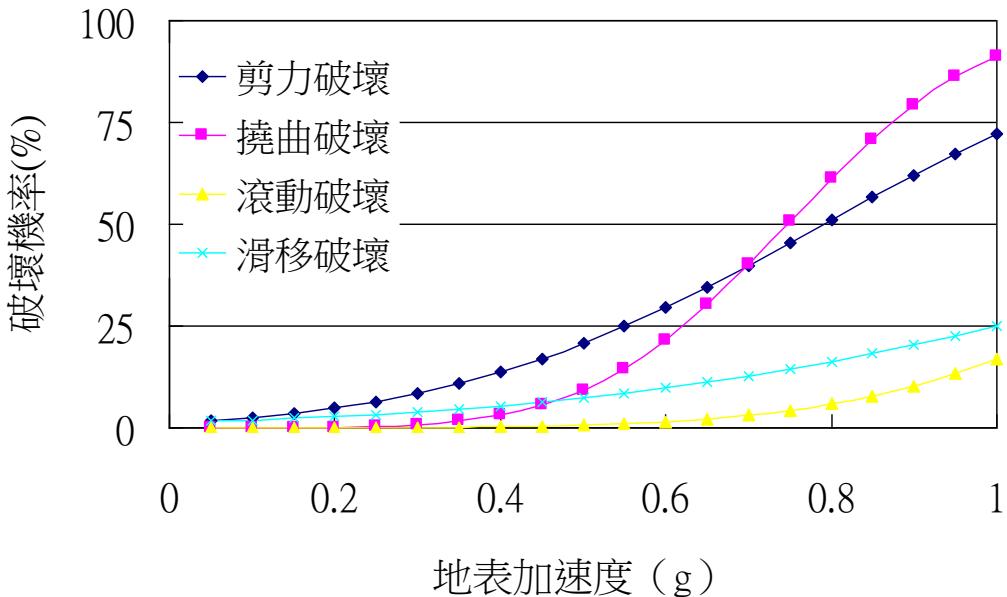
圖 4-17 右護龍-2 安全評估結果

牆體編號右護龍-2 開口部沒有如牆體右護龍-1 這樣多，因此其強度稍微好一些，評估結果如下圖所示。由下圖可之，在地表加速度0gal 之前該牆體由剪力破壞控制，後來則是由撓曲破壞控制。在 330gal 的地表加速度下，該牆體發生剪力破壞的機率約僅為 9%，因此該牆體安全應無慮。

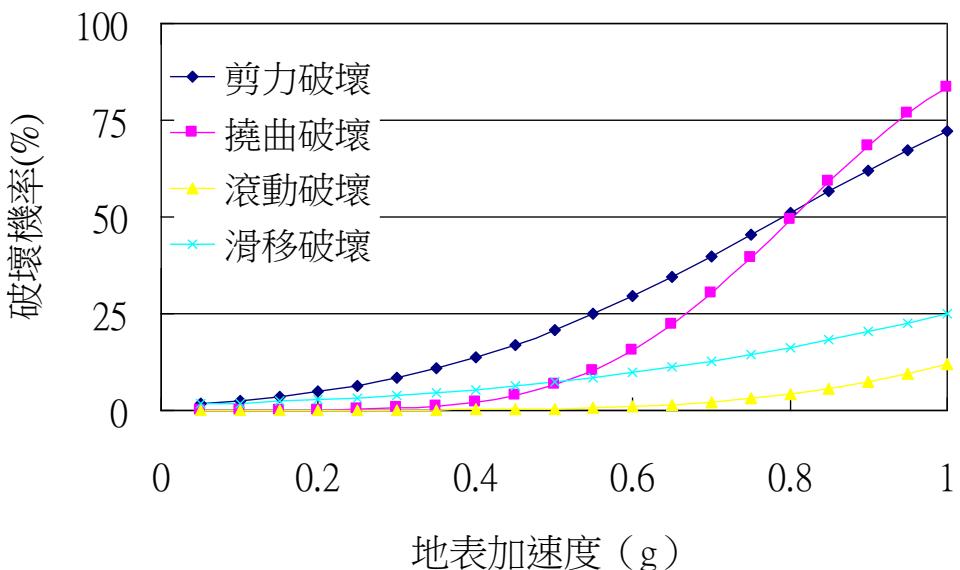
圖 4-18 右護龍-3 安全評估結果

右護龍-3 評估結果如下圖所示，由下圖可知牆體主要由剪力破壞控制。而在 330gal 的地表加速度下，發生剪力破壞的機率約僅為 10%，因此該面牆體強度應無問題。

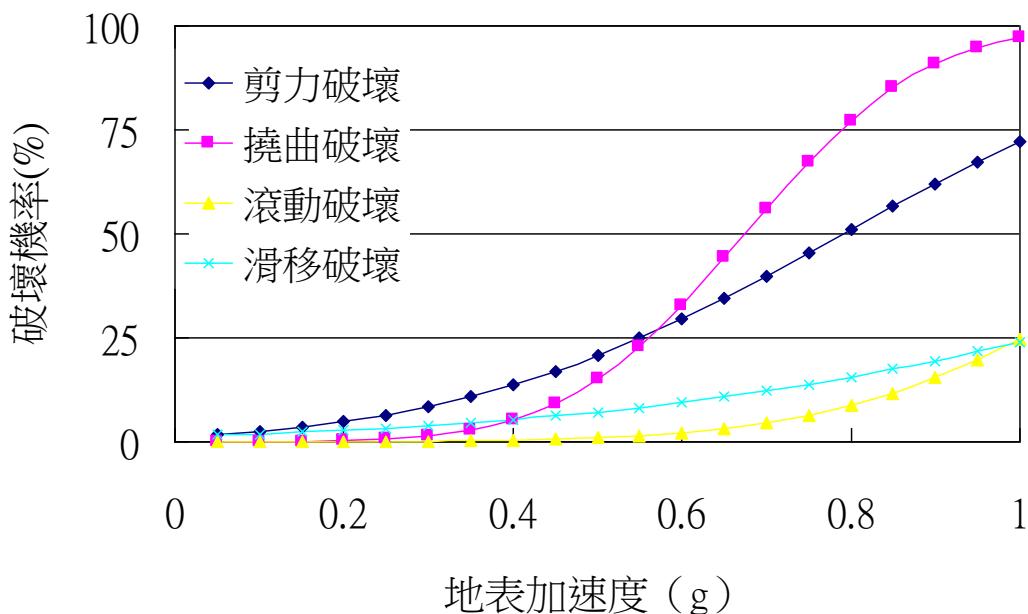
圖 4-19 右護龍-4、右護龍-5 及右護龍-6 安全評估結果

牆體編號右護龍-4、右護龍-5 及右護龍-6 評估結果皆相同，如下圖所示。由下圖可知，當地表加速度小於 550gal 時，該牆體由剪力破壞控制。而在 330gal 的地表加速度作用下，牆體發生剪力破壞的機率約為 10%。

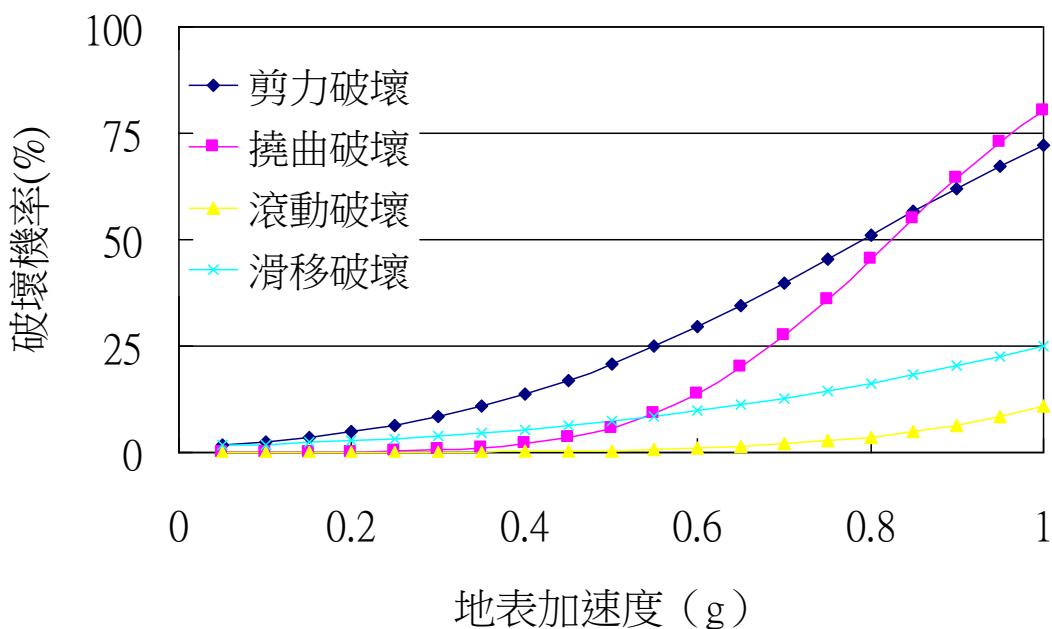
圖 4-20 右護龍-7 安全評估結果

牆體編號右護龍-7 由於厚度較右護龍-3 為厚，因此其強度亦相對較大。其評估結果如下圖所示，由下圖可知，整個牆體亦是由剪力破壞控制，在 330gal 的地表加速度下，發生剪力破壞的機率約為 9%。

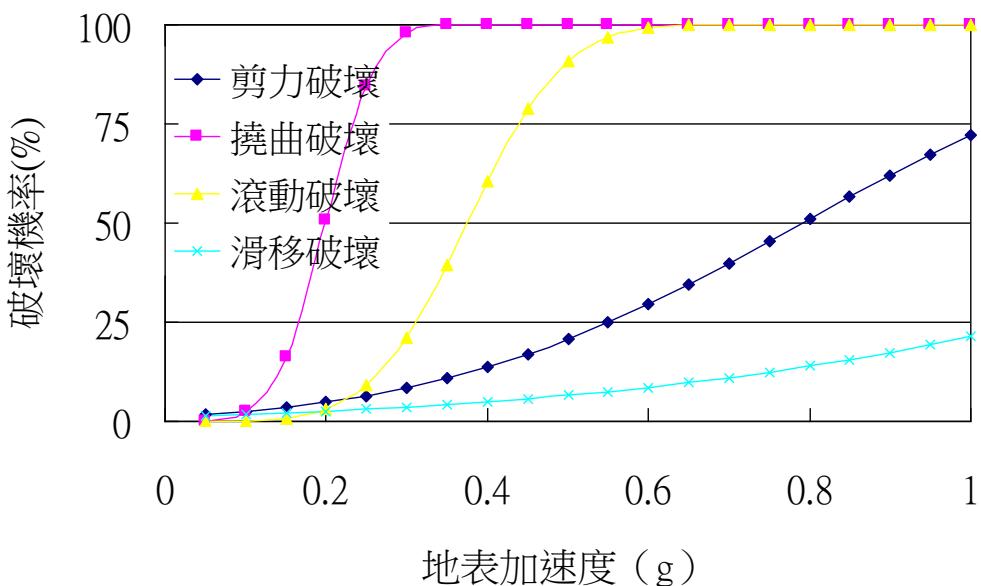
圖 4-21 左護龍-1 安全評估結果

左護龍共包含六面牆體，牆體編號左護龍-1 的評估結果如下圖所示。下圖評估部位為右護龍大門旁磚墩位置，由圖可知，撓曲破壞控制整個牆體，當地表加速度達到 330gal 時，則該牆體幾乎有 98% 的機會會產生撓曲破壞，因此未來在修復實應針對這個弱點加以改善。

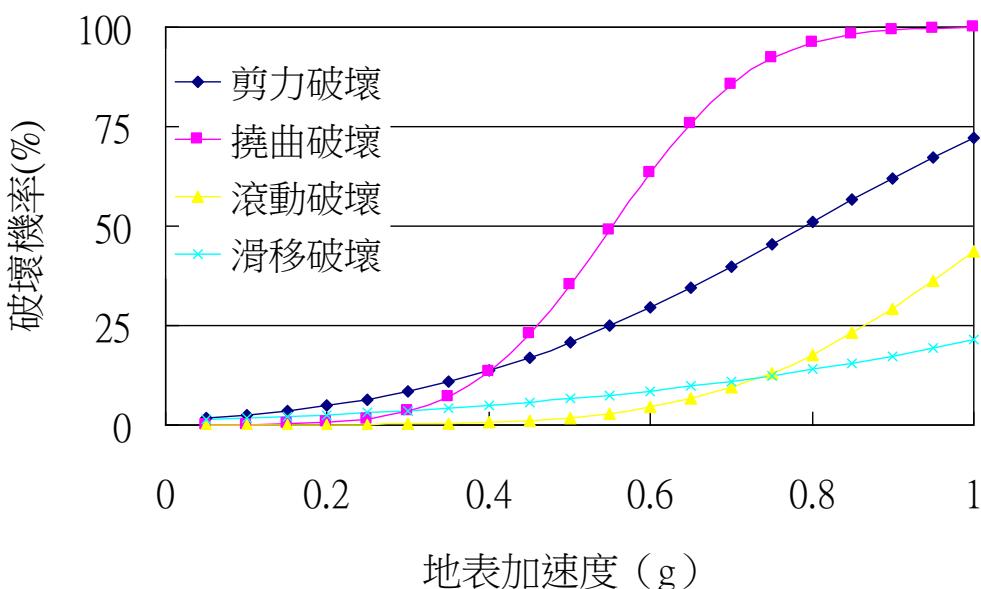
圖 4-22 左護龍-2 安全評估結果

左護龍-2 牆體開口較牆體編號左護龍-1 為小，因此強度相對較高，其評估結果如下圖所示。由下圖可知，編號左護龍-2 的牆體在 400gal 以下是由剪力破壞控制，而超過 400gal 則是由撓曲破壞控制。而在 330gal 的地表加速度下，該牆體發生剪力破壞的機率約為 10%，因此該牆體的強度應無問題。

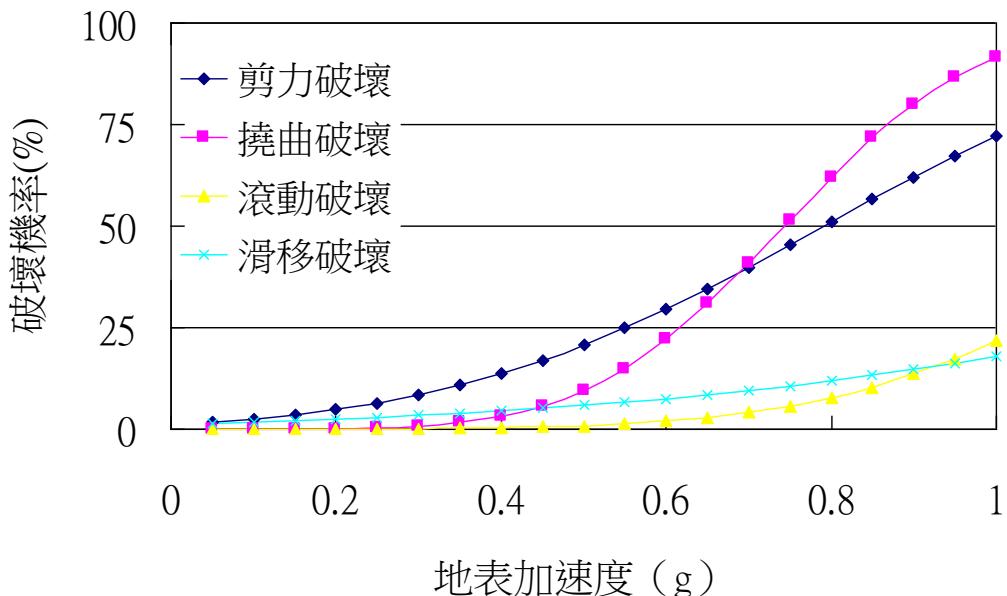
圖 4-23 左護龍-3 及左護龍-6 安全評估結果

牆體編號左護龍-3 及左護龍-6 由於幾何與材料相同，評估的結果亦相同。由下圖可知，此兩牆體主要由剪力破壞控制，在 330gal 的地表加速度下發生剪力破壞的機率約為 11%。

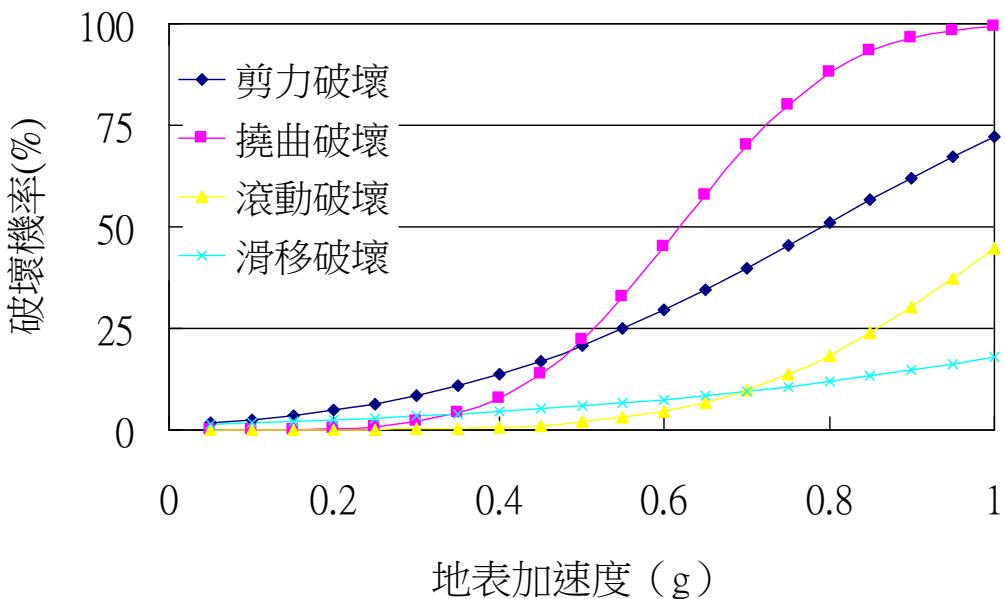
圖 4-24 左護龍-4 及左護龍-5 安全評估結果

牆體編號左護龍-4 及左護龍-5 由於幾何與材料相同，因此評估結果亦相同，如下圖所示。由下圖可知，在 0.5g (500gal) 的地表加速度下，該牆體由剪力破壞控制，而當地表加速度大於 500gal 時，則破壞模式則由剪力破壞變成撓曲破壞。在 330gal 的地表加速度下，該牆體發生剪力破壞的機率約為 10%。

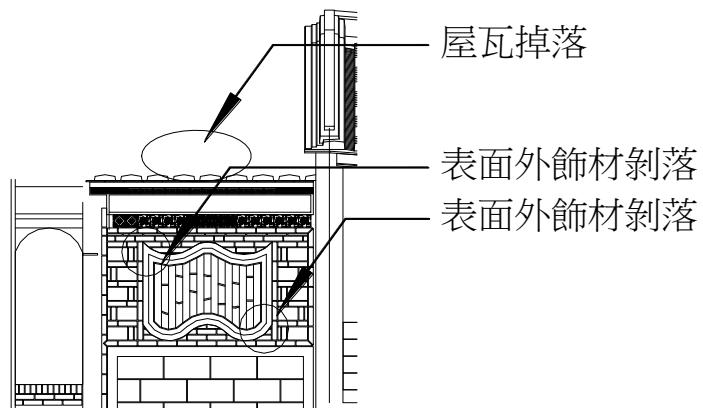
圖 4-27 牆體編號『正身-1』破壞位置

正身-1 牆體外表破壞如圖 4-27 所示。主要包括外飾材局部剝落（圖 2-3.04）且由於樑子被白蟻蛀蝕，因此導致屋頂局部貪塌且屋瓦局部掉落。而在牆體內部部分，如照片 4-14 所示，牆體內部部分上部有一明顯的裂縫，推斷應為材料變化處所導致。正身-2 牆體破壞主要集中在屋瓦及局部發生水漬。在屋瓦掉落的部分現已經使用鋼浪版覆蓋（如照片 4-15 所示）。正身-3 牆體在與牆體編號正身-4 交界處磚柱有風化的現象（照片 4-16），且在樑材與牆體相接有外飾材剝落的現象（照片 4-17）。

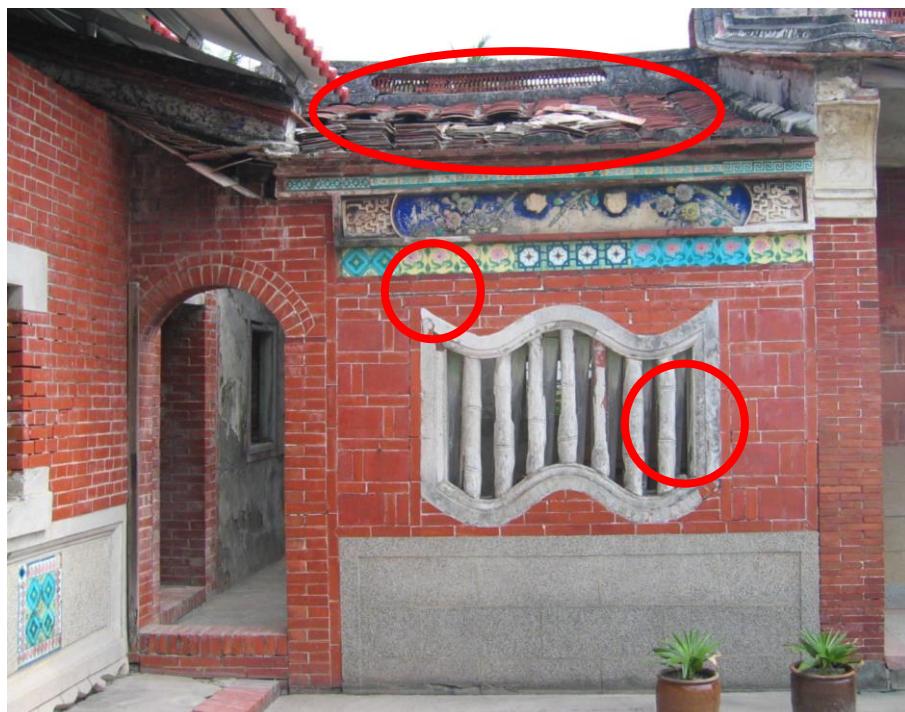
照片 4-13 正身-1 破壞狀況

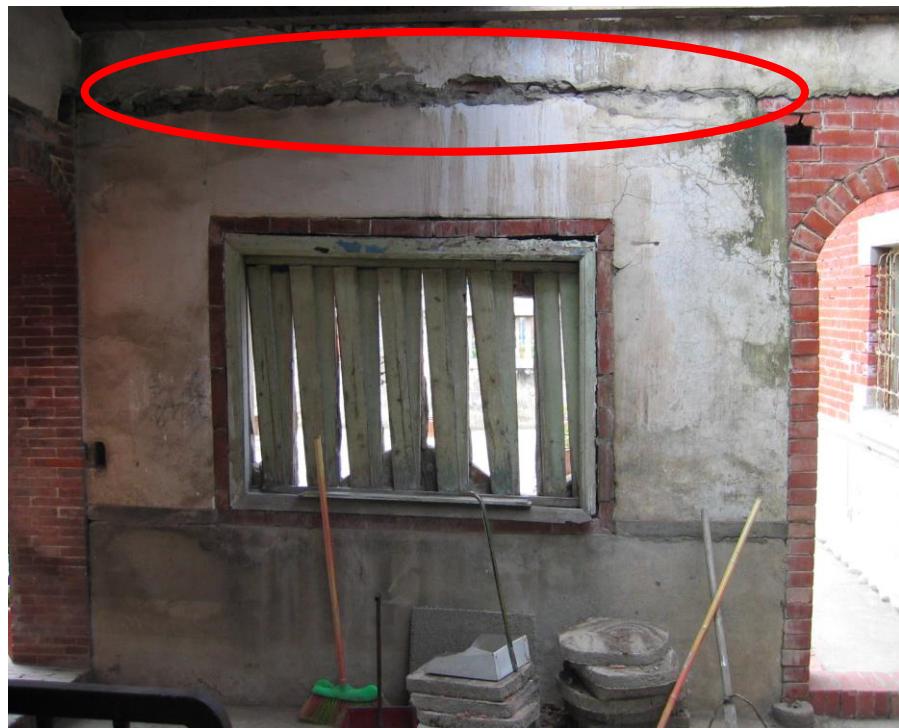
照片 4-14 牆體背部上面有一明顯水平裂縫

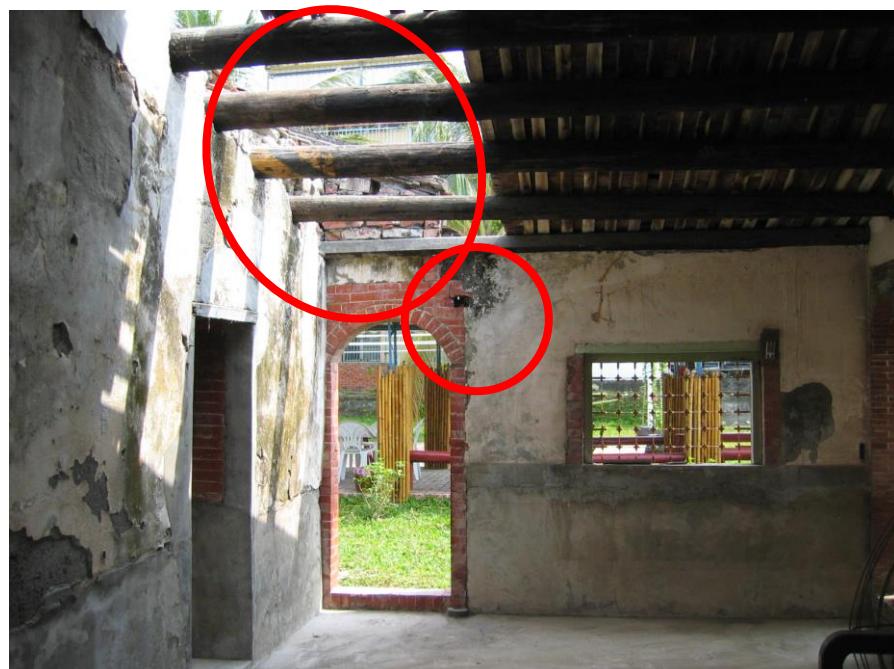
照片 4-15 屋頂塌陷且門上方有水漬的痕跡

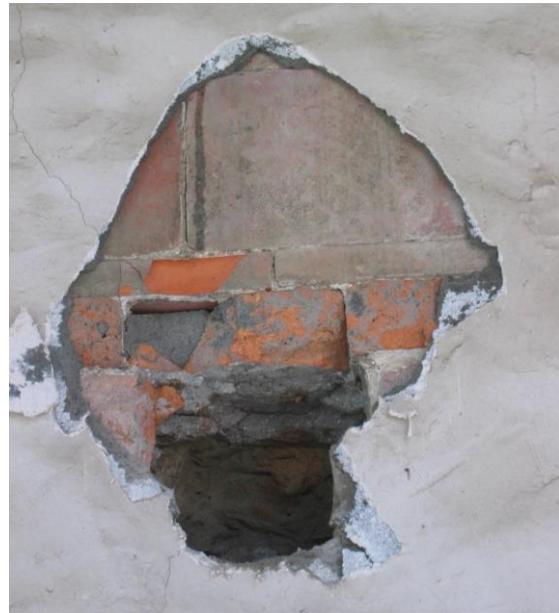
照片 4-17 灰縫剝落後斗子砌牆體路出

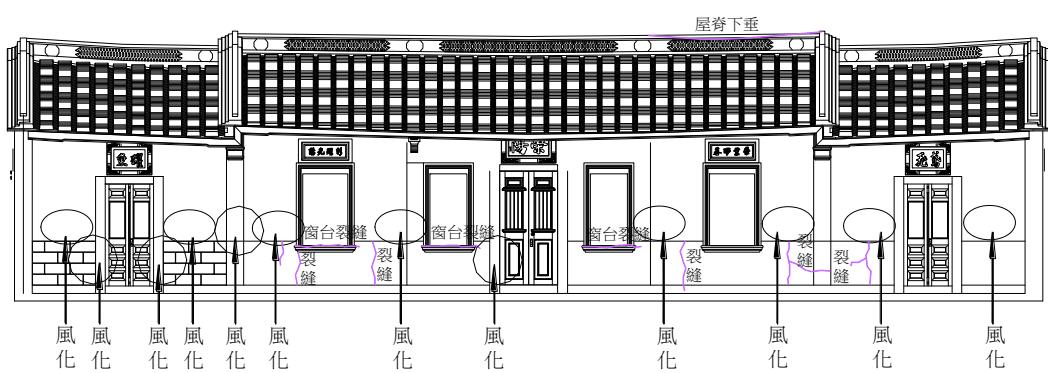
圖 4-28 正身-4 牆體破壞圖

正身-4 牆體為斗子砌構造，主要破壞如圖 4-28 所示，包括磚材表面嚴重風化、牆體本身發生裂縫、窗台發生裂縫及左側次間屋脊發生下垂現象。此道牆體共有 12 處發生大片面積的風化，有部分甚至風化到可以看見內部填充材(如照片 4-18、4-19 與圖 4-20)。另外也有局部發生裂縫(如照片 4-21)，且有三座窗台也發生水平向裂縫，導致內部磚材外露(照片 4-22、照片 4-23)。另外，在左側次間屋脊發生下垂的現象，推斷內部桁條可能發生衰敗的現象。

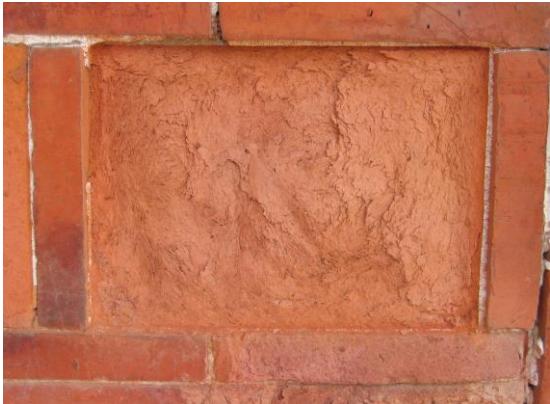
照片 4-18 磚材風化狀況嚴重

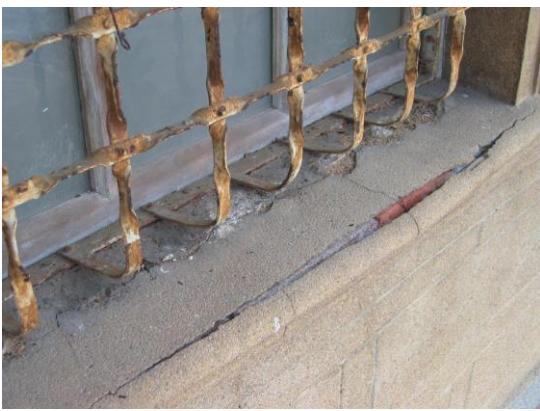
照片 4-22 窗台發生裂縫，磚材外露

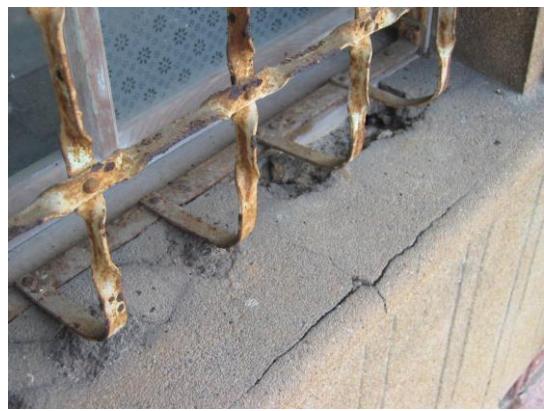
照片 4-23 窗台粉刷層發生裂縫

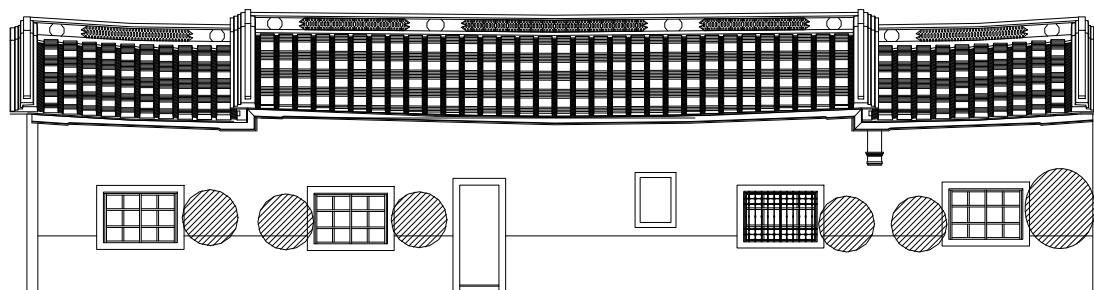
正身-5 為正廳的背牆主要的損壞主要集中在外飾灰作的剝落（如圖 4-28），由於這些外飾材的剝落導致雨水下雨時會滲入牆體內部土埆部位，導致牆體本身強度下降。另外，在室內該牆體與牆體編號『正身-9』交界處亦有發生外飾材剝落的現象（照片 4-24）。正身-10 牆體在室內本身沒有嚴重的破壞，但在與牆體編號『正身-11 與『正身-12』的交界處（圖 4-29）的磚材則有明顯風化現象（如照片 4-25、照片 4-26 及照片 4-27 所示）。正身-11 牆體最主要的破壞集中在外部外飾材剝落（如圖 4-30 所示）。

圖 4-29 背牆外飾材剝落位置

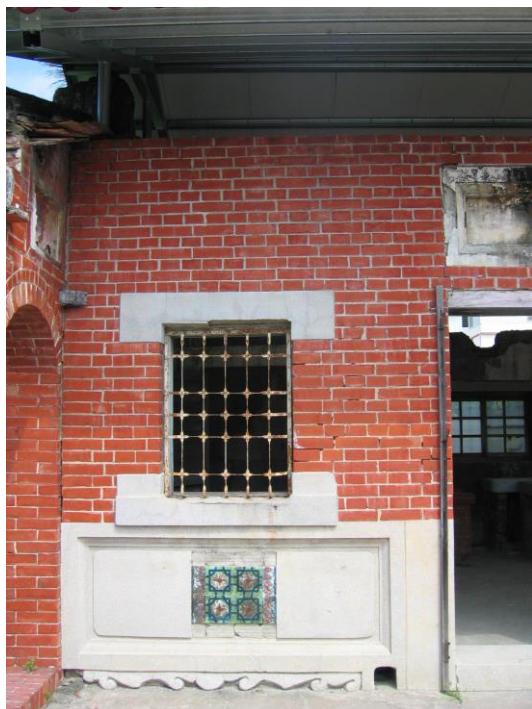
照片 4-28 牆體發生灰縫剝落

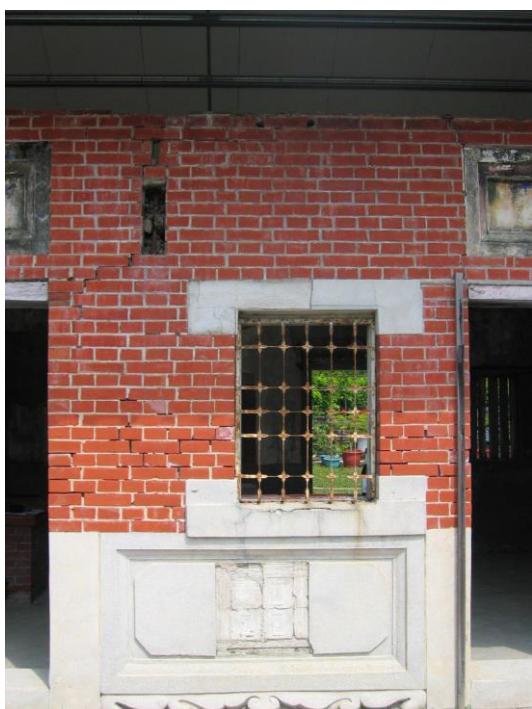
照片 4-29 牆體發生灰縫剝落且開口部發生斜向裂縫

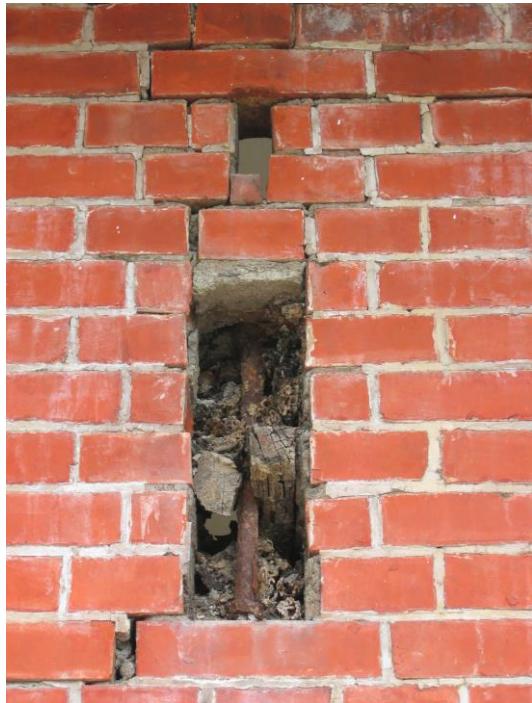
照片 4-30 牆體原本應有軟挑的拱，且利用鐵件補強，並有斜向裂縫通過。

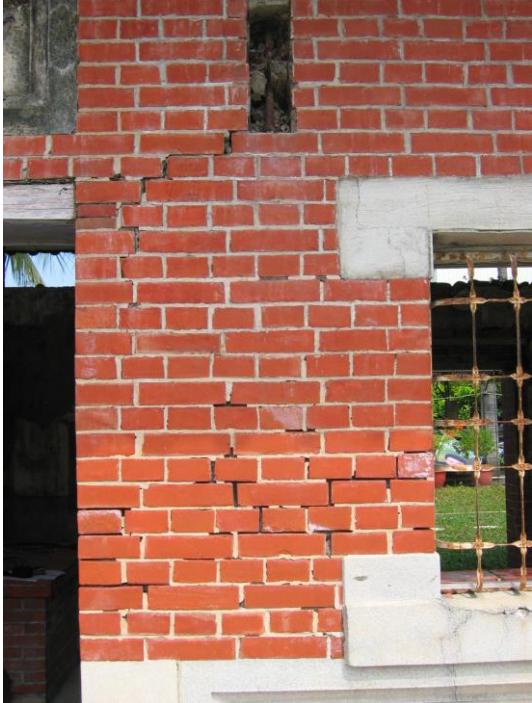
照片 4-31 牆體發生灰縫剝落且開口部發生斜向裂縫

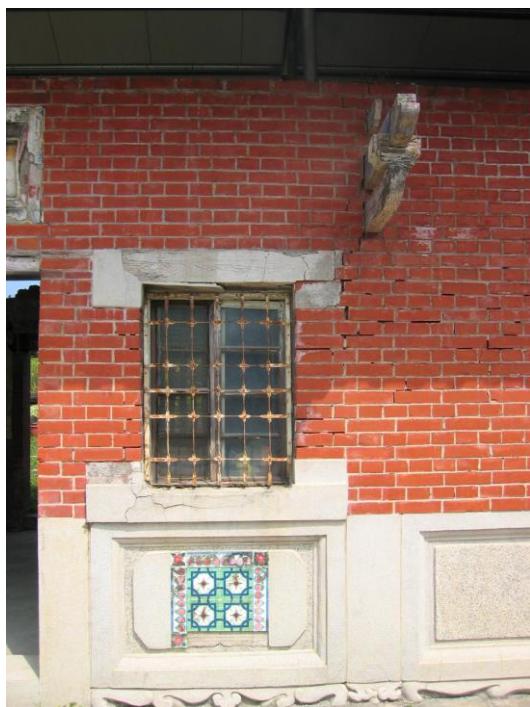
照片 4-32 牆體發生灰縫剝落且開口部發生斜向
裂縫

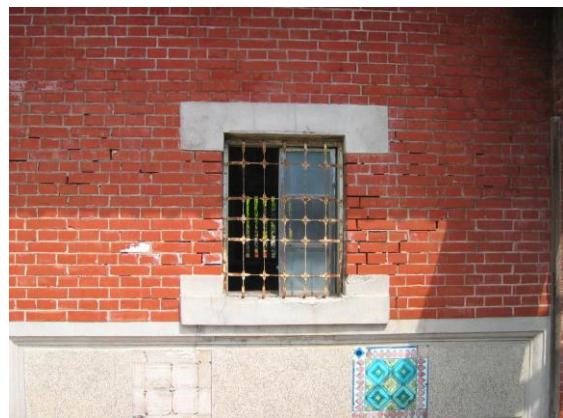
照片 4-33 牆體發生灰縫剝落且開口部發生斜向
裂縫

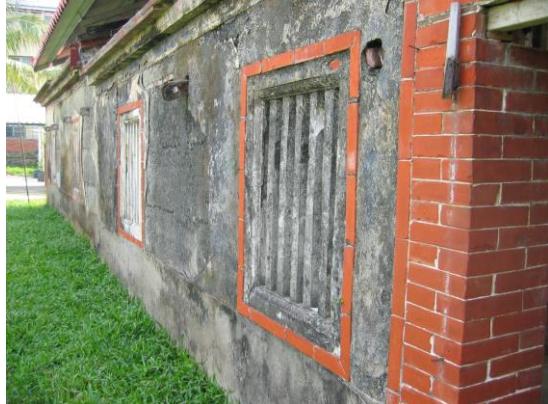
照片 4-37 右護龍背牆有許多外飾材發生破壞

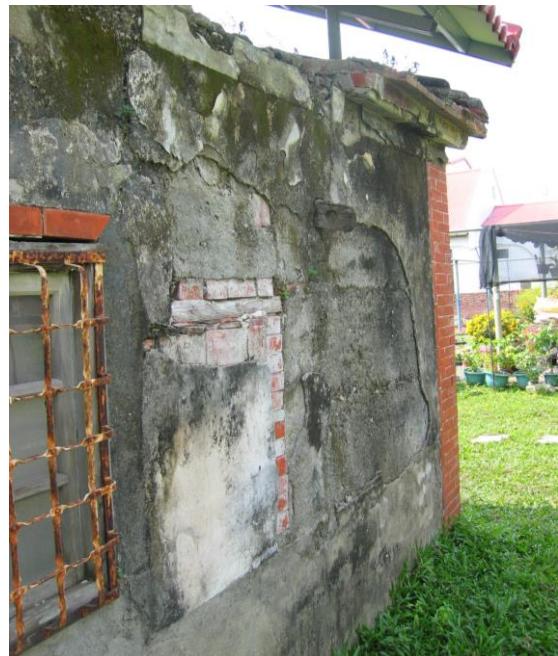
照片 4-38 右護龍背牆外飾材發生破壞

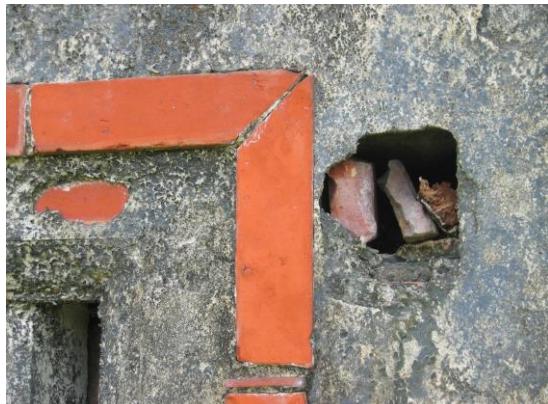
照片 4-39 右護龍背牆窗戶周圍外飾材破壞，內填充物外露

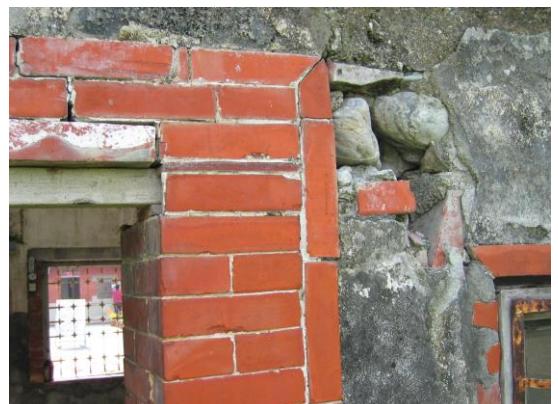
照片 4-40 門框周遭外飾材破壞，填充物外露

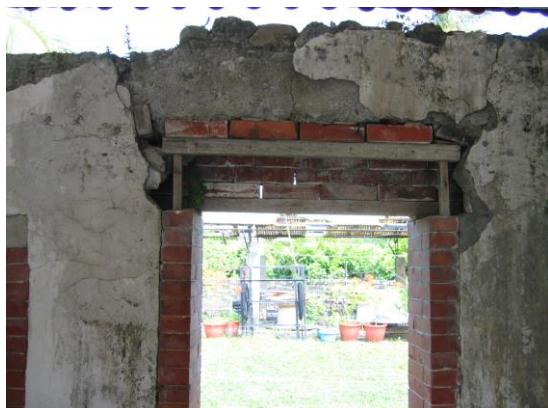
照片 4-41 右護龍門開口部破壞

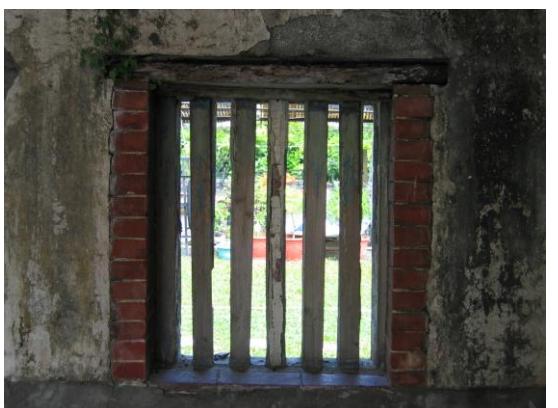
照片 4-42 右護龍窗開口部破壞

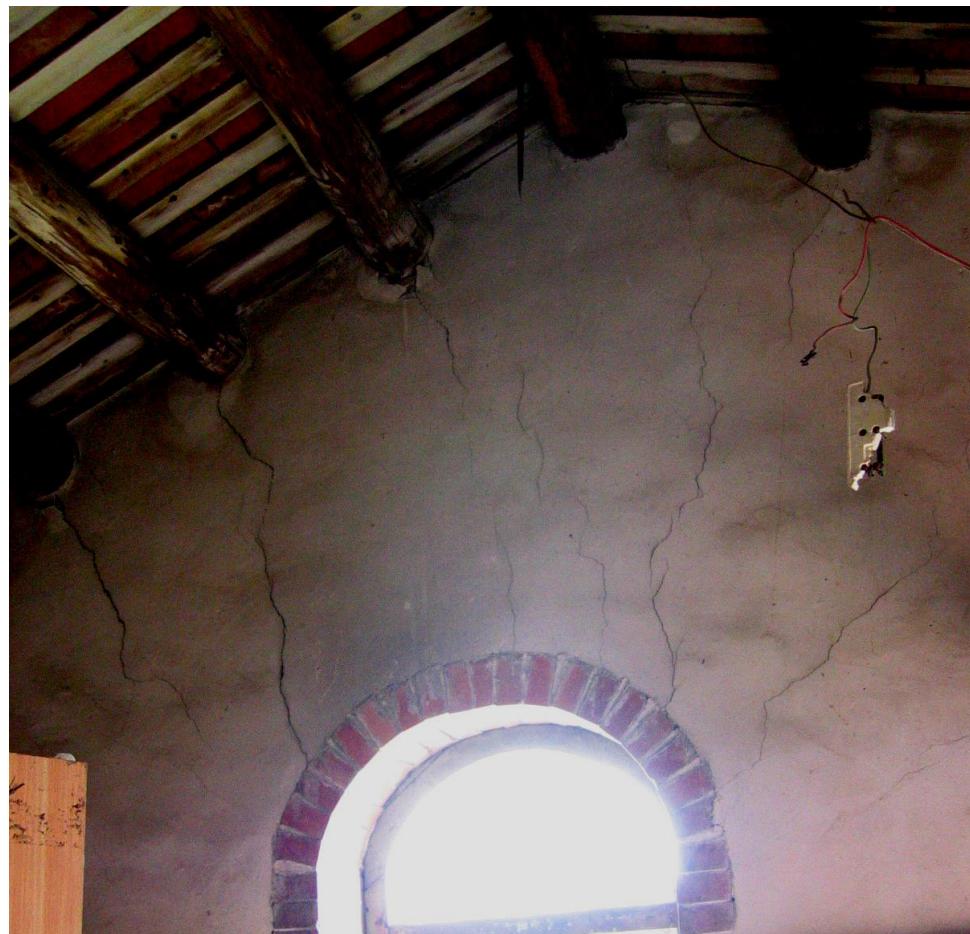
照片 4-46 拱窗上部發生許多斜向裂縫

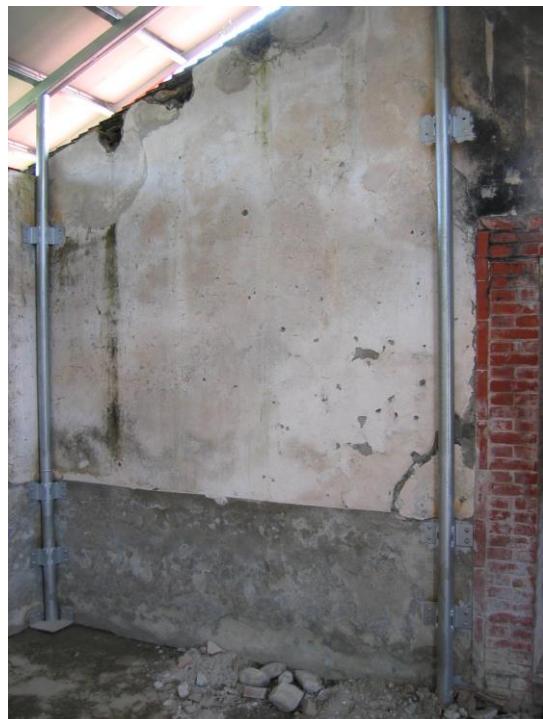
照片 4-47 牆體外飾材發生剝落

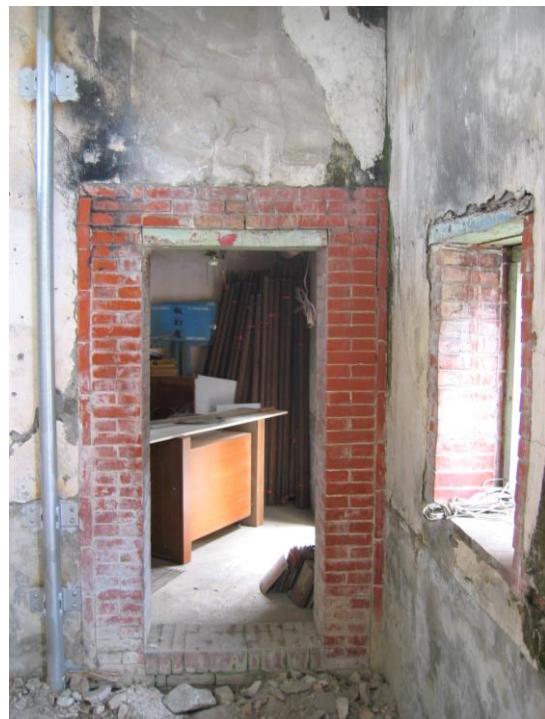
照片 4-48 牆體開口部發生斜向裂縫

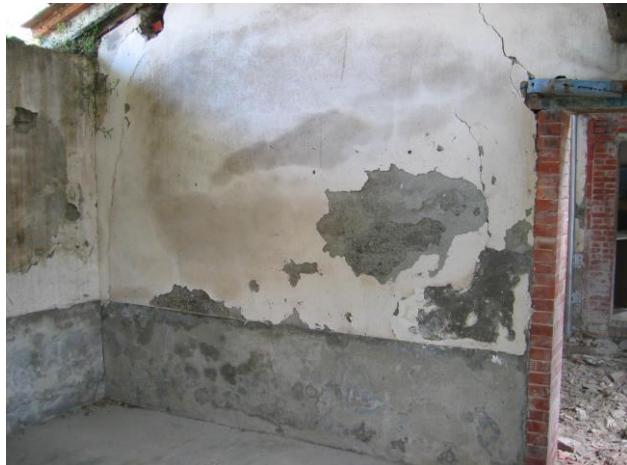
照片 4-49 壁面外飾材發生剝落

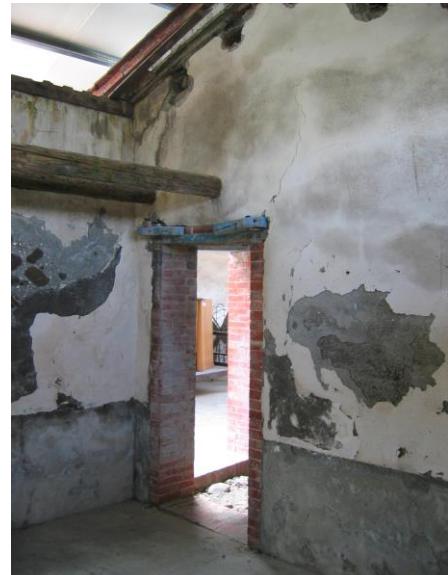
照片 4-50 壁面開口部發生斜向裂縫

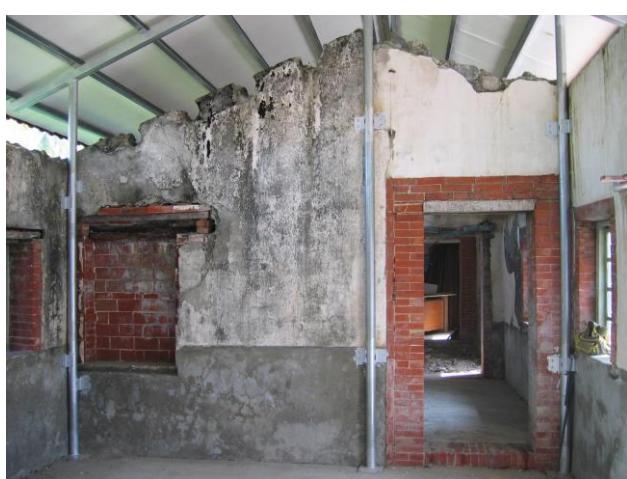
照片 4-51 壁面外飾材發生剝落及開口部破壞

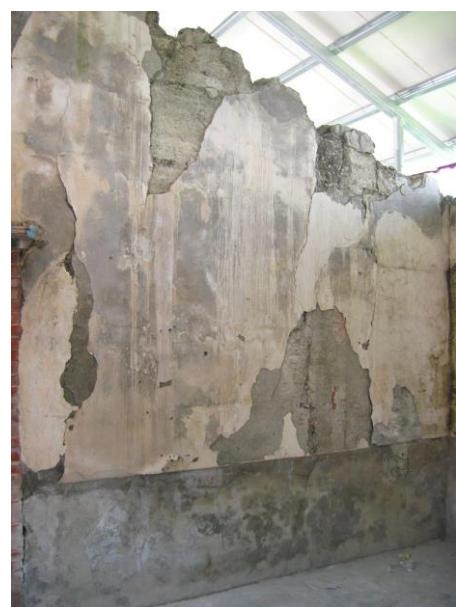
照片 4-52 壁面外飾材剝落磚材外露

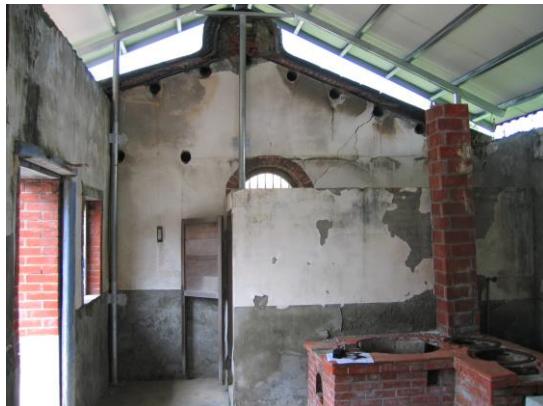
照片 4-53 牆體發生斜向裂縫

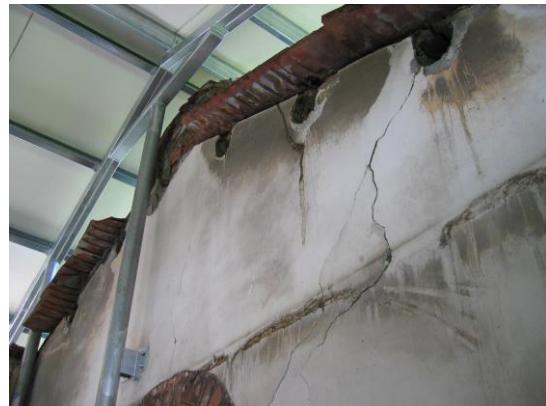
照片 4-54 牆體開口部發生斜向裂縫

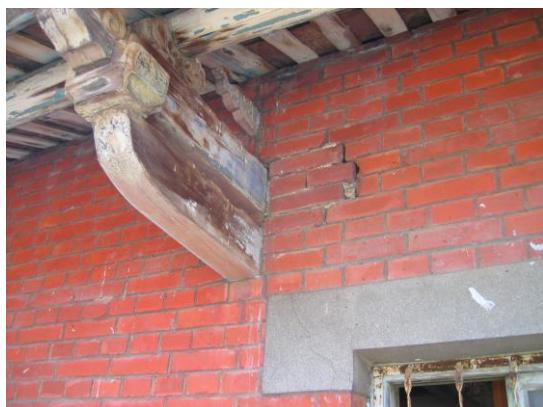
照片 4-55 牆體磚材發生裂縫
