屏東縣「鄭家古厝」調查研究計畫

本次〈屏東縣「鄭家古厝」調查研究計畫〉只要是針對建築物座落於屏東縣林邊鄉永樂村五鄰榮農路八號，建築面積約 250.84 平方公尺 (76.8 坪) 之合院建築¹，進行落架前的調查研究。

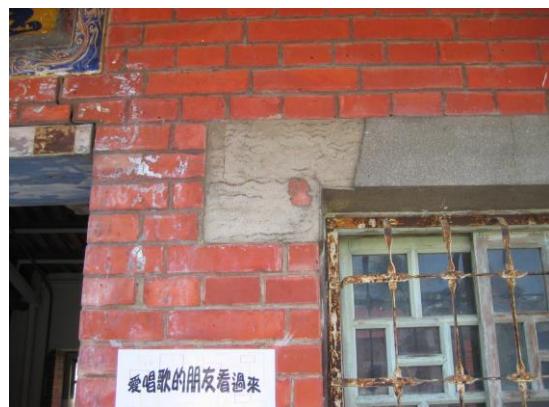
照片 4-56 牆體開口部發生外飾材剝落

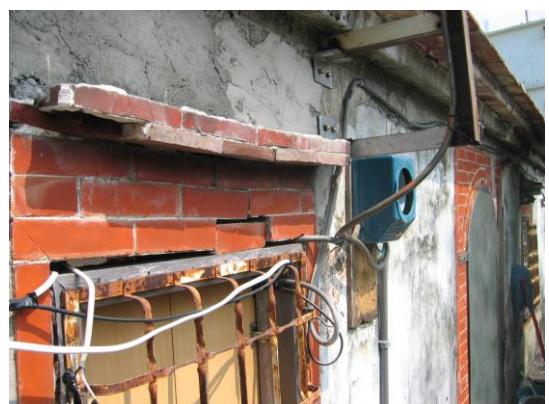
照片 4-58 窗框發生磚材破壞

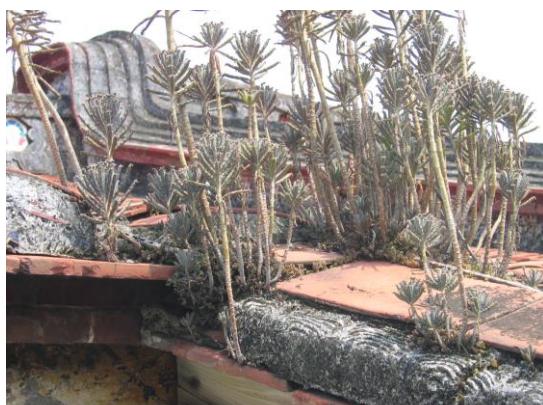
照片 4-59 屋頂有植物生長，長期可能導致漏水

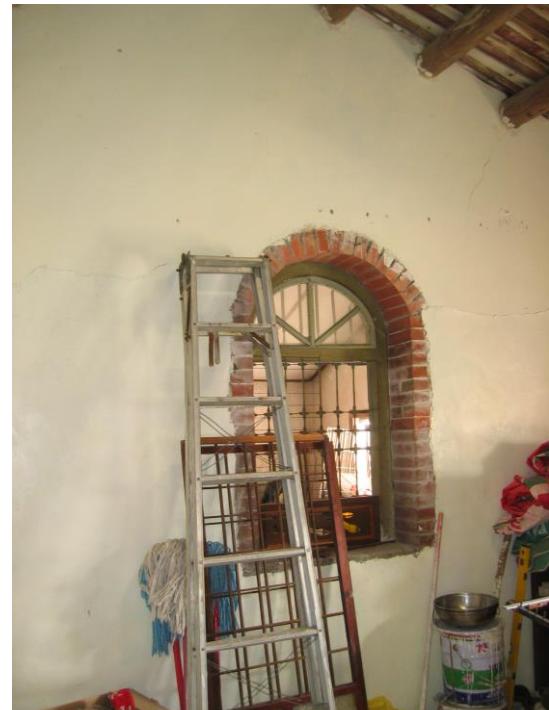
照片 4-60 牆體開口部發生斜向裂縫

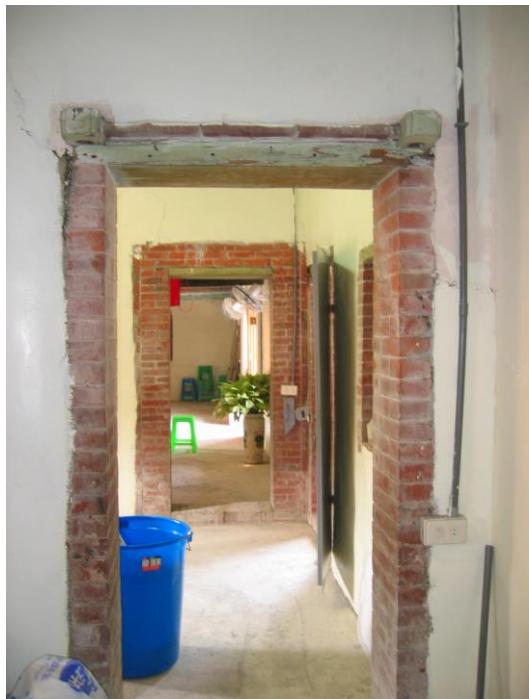
照片 4-61 開口部發生斜向裂縫

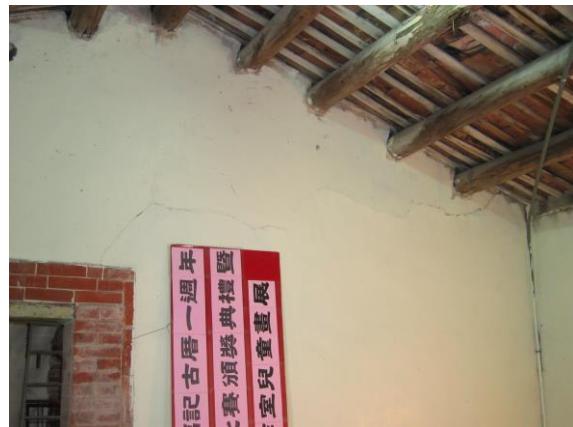
照片 4-62 牆體開口部發生斜向裂縫

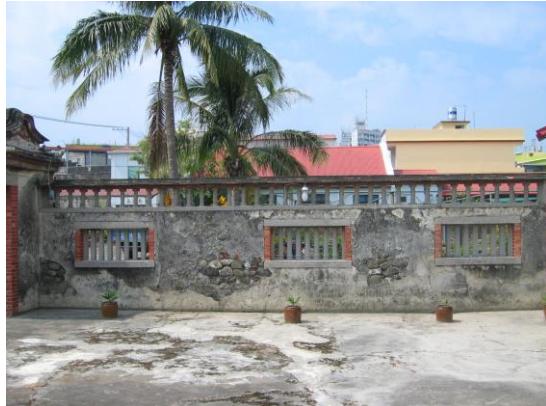
鄭家古厝門屋（含圍牆）立面為磚材構成，而背面則為許多大顆卵石填充後抹灰漿。圍牆磚材本身沒有嚴重破壞，但背面則有大片灰漿掉落導致卵石外露（如照片 4-66 及照片 4-67），而門屋本體則有部分磚材發生風化（如照片 4-68）其開口部附近發生裂縫（如照片 4-69）。

照片 4-67 圍牆背部灰漿掉落且卵石外露

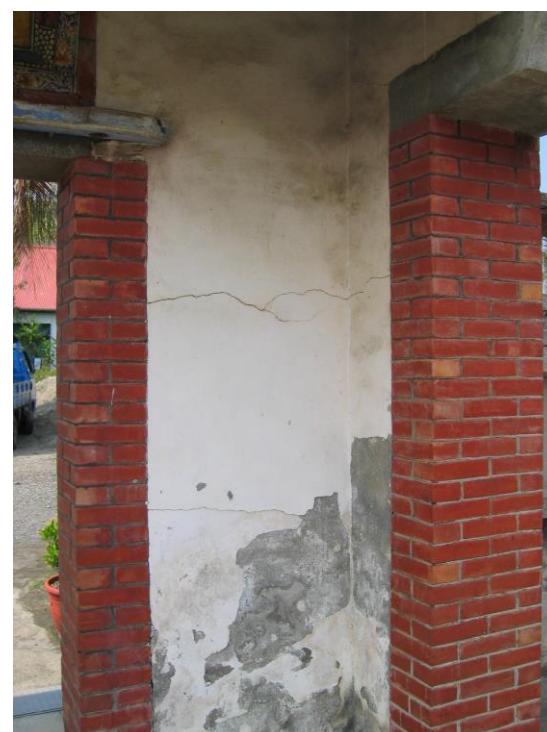
照片 4-70 門屋發生水平裂縫及油漆剝落
