第一章 計畫概述

蕭屋洋樓位於佳冬鄉佳冬村，與蕭家古厝之伙房隔溝堵路相望。一般資料及網路上皆以蕭家洋樓稱之。本計畫因客家人對所居舍宅慣常以「屋」呼之，故定其名為蕭屋洋樓。

3.3 建築物四周破壞劣化調查

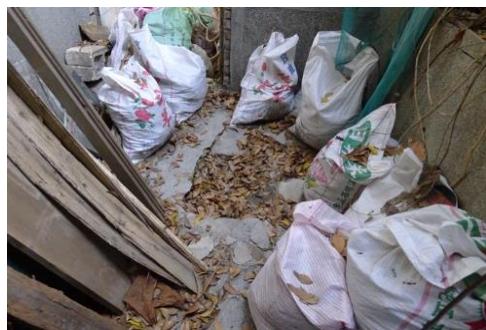
照片 3.3. 4 R1F-4 更衣室空間水泥地坪有破損

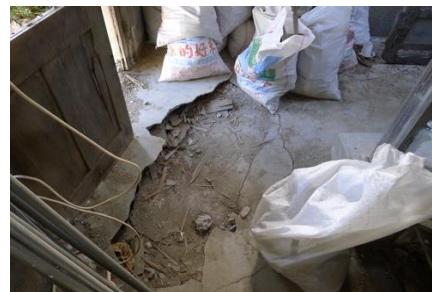
為入口室內門廳和作為走廊的公共空間，地坪為磨石子，無作溝縫分割樣式，在入口處磨石子地坪破裂並嚴重下陷(照片 3.3.9、照片 3.3.10)。

照片 3.3. 10 R1F-0 入口處磨石子地坪破裂並嚴重下陷

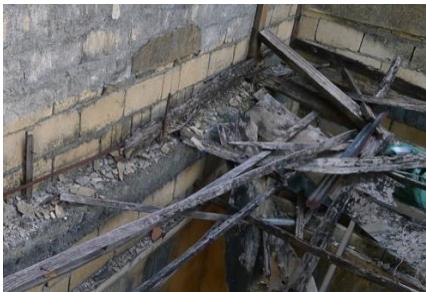
照片 3.3. 25 R2F-2 破損木格柵
地板的殘留木構件

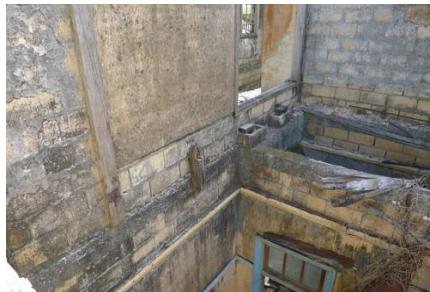
照片 3.3. 26 R2F-2 和式架高，
木構架地板與鋼筋混凝土梁有一高差。

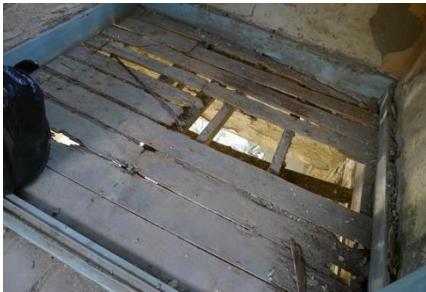
照片 3.3. 27 R2F-3 儲藏室空間鋪面地板破損佚失，木格柵遭腐朽蛀蝕

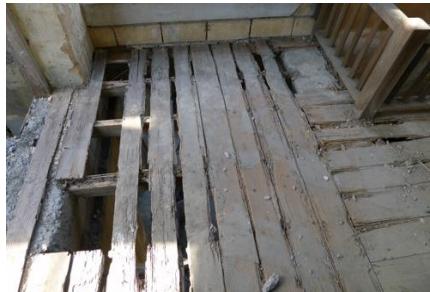
照片 3.3. 28 R2F-4 鋪面地板已有破損佚失，木格柵遭腐朽蛀蝕

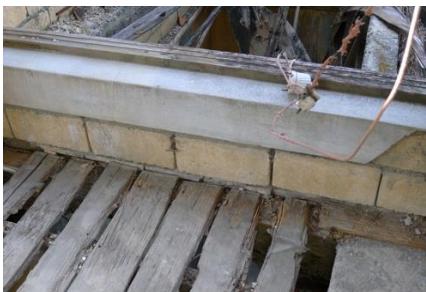
照片 3.3. 29 R2F-4 通往和式的鋪面地板破損情形

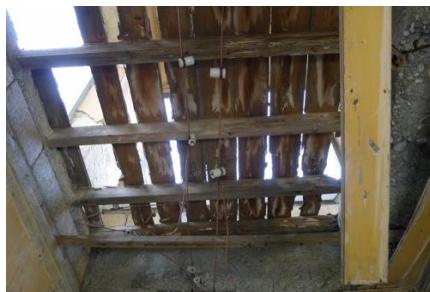
照片 3.3. 30 R2F-4 鋪面地板已有破損，木格柵亦有腐朽蛀蝕

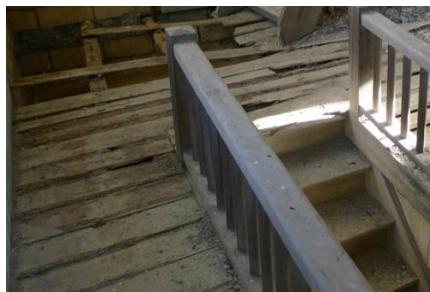
照片 3.3. 32 R2F-4 樓梯上二樓鋪面木地板破損情形

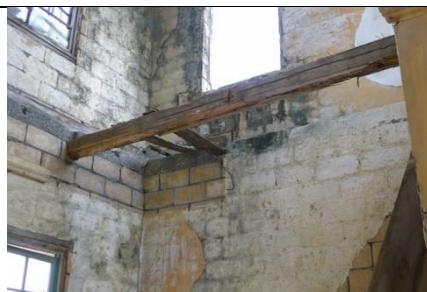
1. 空間編號 R3F-1，為書房空間，地板構造為木構地板，已經佚失三分之二，剩餘也呈現破損的現象，鋼筋混凝土梁留有與木構件接合之榫口。木構樓梯前幾階木梯踏板也損壞佚失了。(照片 3.3.35~照片 3.3.38)
2. 空間編號 R3F-2 露台空間，鋪上 30cm*30 cm * 2cm 磚紅色地磚，目前表面有黑色污漬(照片 3.3.39、照片 3.3.40)。露台的四周亦以空心磚作為女兒牆，空心磚有風化污漬情形，另外西側與斜屋頂交接處留有木構件及固定的鋼筋鐵件，地磚有施作防水層的瀝青材於屋頂交接面，並有留設一凹陷溝槽(照片 3.3.41~照片 3.3.42)

照片 3.3.35 R3F-1 書房空間木構地板，已經佚失三分之二

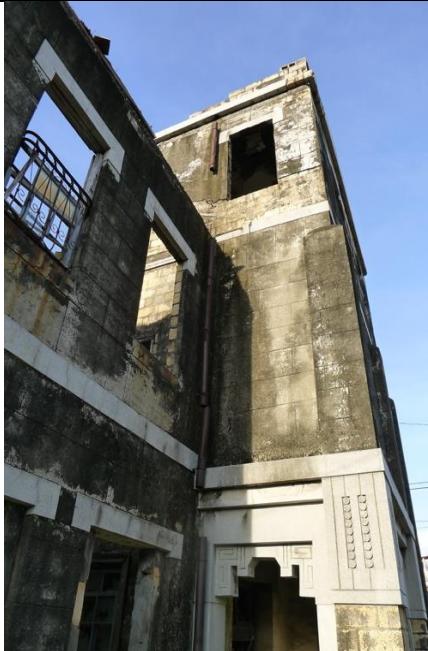
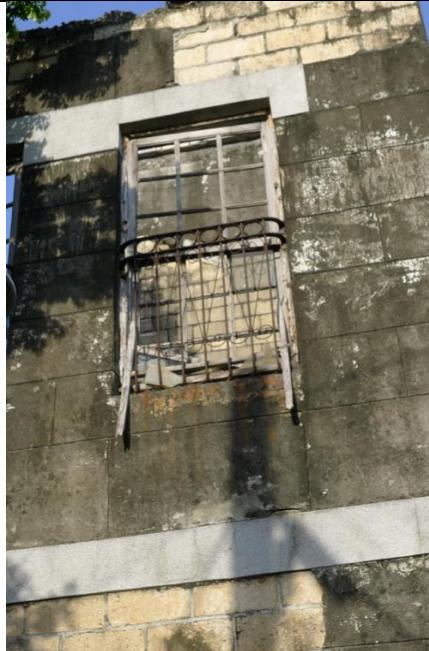
(二) 洋樓西向外牆有植栽寄生，另後側為柴房空間的牆上有植栽未做整理，因此顯得較為凌亂，建築外牆在空心磚的表面水泥砂漿粉刷層也是幾乎和東側外牆一樣呈現灰黑色水痕，以及表層水泥砂漿剝落後顯露出原來略呈黃色的空心磚牆表面，目前現況比較沒受破壞的以洗石子的雨披，還仍呈現出原有洗石子的原色，另外裸露的空心磚略為黃色的表面所受水漬污染較少。(照片 3.3.51~照片 3.3.52)

照片 3.3.51 建築物西側黑色水漬的污染	照片 3.3.52 建築物西側黑色水漬的污染，裸露的空心磚表面所受水漬污染較少

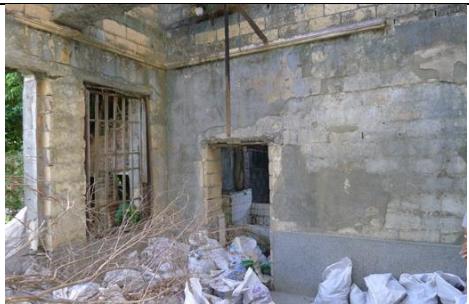
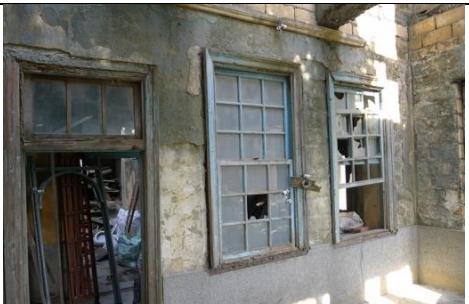
此空間曾作為客廳接待空間使用，本建物因屋頂佚失。長期受風吹雨淋日曬，內部牆面粉刷曾因此也遭受影響，導致灰泥粉刷層剝落嚴重，皆可看到裸露的空心磚面材(照片 3.3.75~照片 3.3.78)，台度 75 公分以洗石子作表層，尚無嚴重破損。上層天花與樓板皆已崩塌佚失，上方直接看到鋼筋裸露的混凝土梁 (照片 3.3.79~照片 3.3.80)

照片 3.3.75 R1F-3 南側灰泥 粉刷層剝落嚴重	照片 3.3.76 R1F-3 西側灰泥粉 刷層剝落嚴重

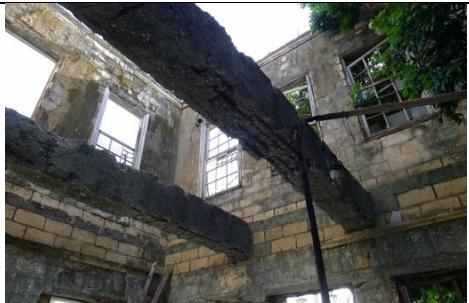
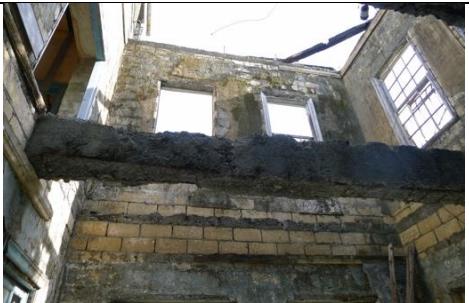
照片 3.3.77 R1F-3 北側灰泥 粉刷層剝落嚴重，台度洗石 子尚無明顯破壞。	照片 3.3.78 R1F-3 東側灰泥粉 刷層剝落嚴重，台度洗石子尚 可。

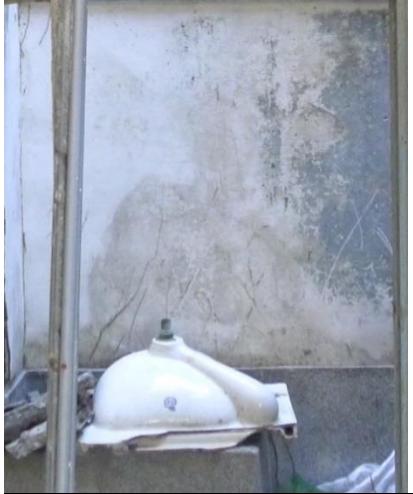
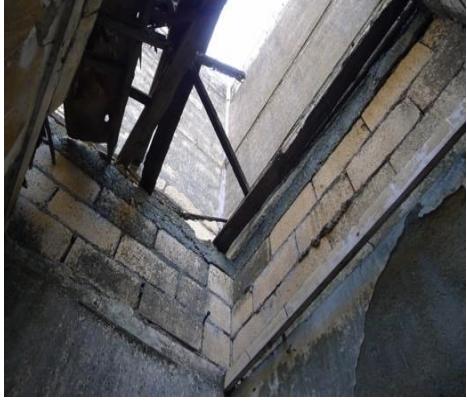
本空間置放洗手台，四周牆面粉刷層皆有破損與脫落，目前北向立面的粉刷層剝落較少(照片 3.3.81～照片 3.3.83)。木作天花也已崩塌損壞 (照片 3.3.84)。

照片 3.3.81 R1F-4 本空間牆面粉刷層破損與脫落，	照片 3.3.82 R1F-4 本空間牆面粉刷層破損與脫落，

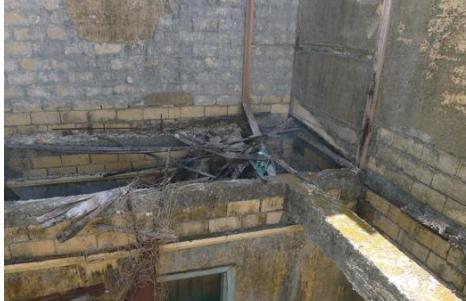
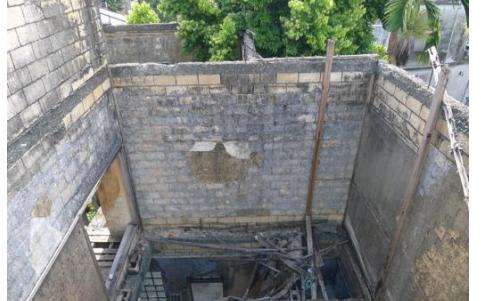
照片 3.3. 119 R2F-2 北側、西側牆面牆面灰泥粉刷層也是遭受污染	照片 3.3. 120 R2F-2 四周牆面牆面灰泥粉刷層也是遭受污染

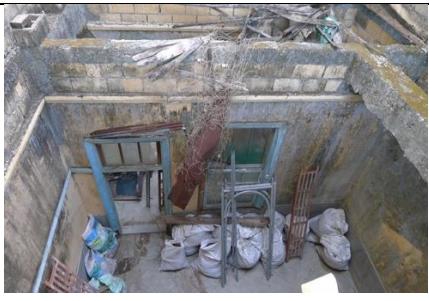
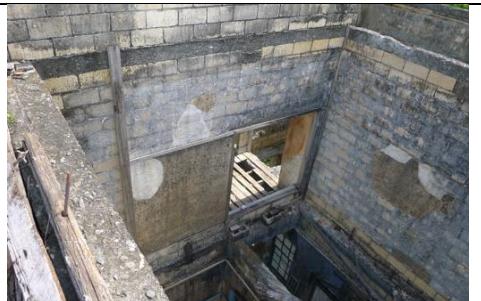
此空間上方天花為木構架屋頂已經佚失，只剩四周空心磚牆上遺留的固定木屋架的鐵件（照片 3.3.122）。

照片 3.3. 121 R2F-2 地板佚失，所有建物的構件表面才收遭受天候侵襲破壞。	照片 3.3. 122 R2F-2 上方天花為木構架屋頂已經佚失，只剩有四周空心磚牆上遺留的固定木屋架的鐵件

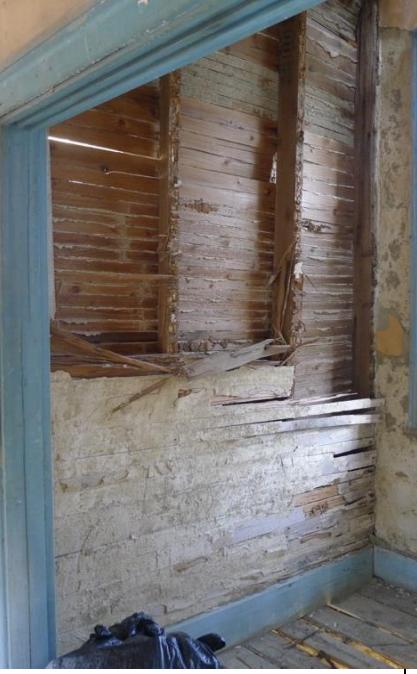
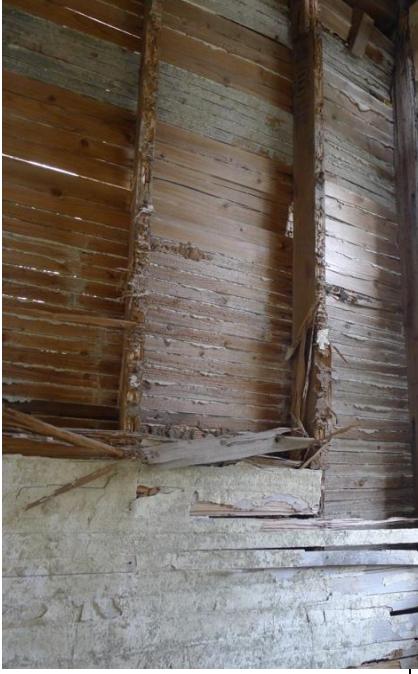
3. 空間編號 R2F-3，此空間為儲藏室，有一道板條灰泥牆，牆面灰泥粉刷嚴重剝落破壞，木板條也有腐朽損壞之情形（照片 3.3.123~照片 3.3.125），其餘灰泥粉刷層也都有剝落，上方為木作天花已經塌陷有崩塌的疑慮（照片 3.3.126）。

照片 3.3. 123 R2F-3 板條灰泥牆，牆面灰泥粉刷嚴重剝落破壞	照片 3.3. 124 R2F-3 板條灰泥牆，牆面灰泥粉刷嚴重剝落破壞

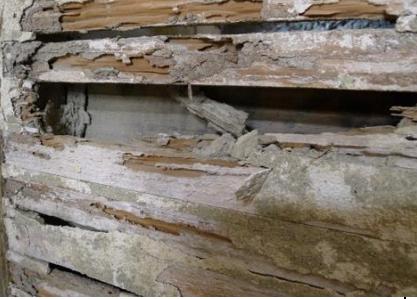
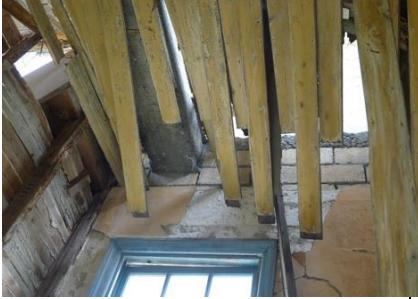
照片 3.3. 125 R2F-3 板條灰泥牆，牆面灰泥粉刷嚴重剝落破壞	照片 3.3. 126 R2F-3 儲藏室上方為木作天花已經塌陷有崩塌的疑慮

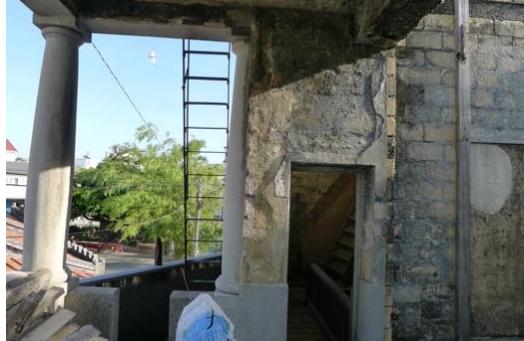
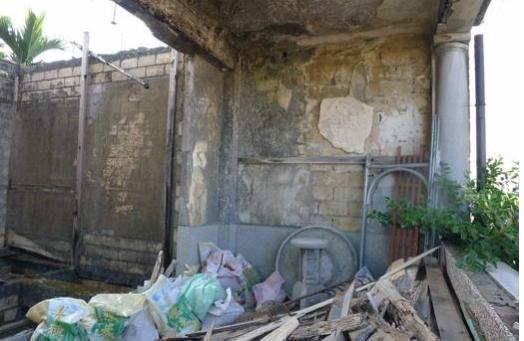
刷，粉刷層剝落嚴重，西側為和是拉門也已經佚失（照片 3.3.133、照片 3.3.134），

照片 3.3.133 R2F-5 南側有灰泥 粉刷層剝落嚴重	照片 3.3.134 R2F-5 北側有灰泥 粉刷層剝落嚴重

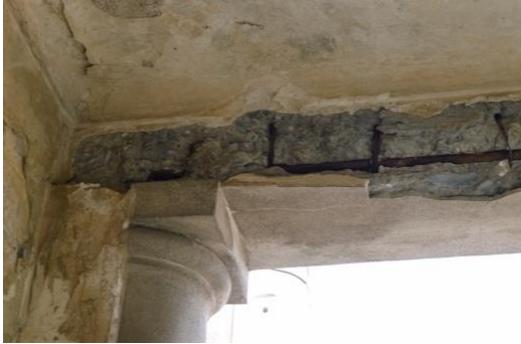
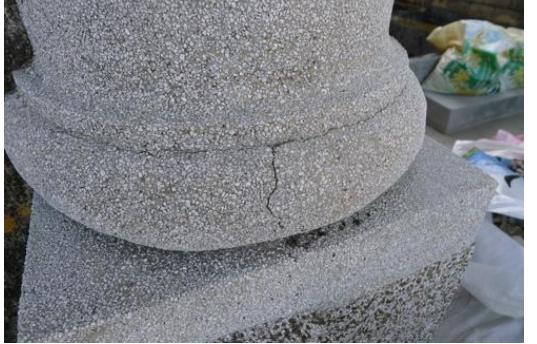
天花為上層鋼筋混凝土樓板，下方為灰泥粉刷修飾，粉刷層剝落嚴重，鋼筋裸露鏽蝕情形嚴重(照片 3.3.135)，東側為陽台的開口，上放有鋼筋混凝土梁，但粉刷層以經剝落，看到裸露鏽蝕鋼筋(照片 3.3.136)。有羅馬式塔斯干柱，表面以洗石子座為裝修材，洗石子顏色上保存良好，但有些微裂縫產生。(照片 3.3.137、照片 3.3.138)

照片 3.3.137 R2F-5 陽台東側陽台開口上方鋼筋嚴重	照片 3.3.138 R2F-5 羅馬式塔斯干柱，洗石子有些微裂縫產生

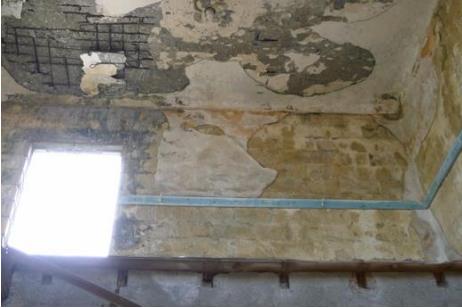
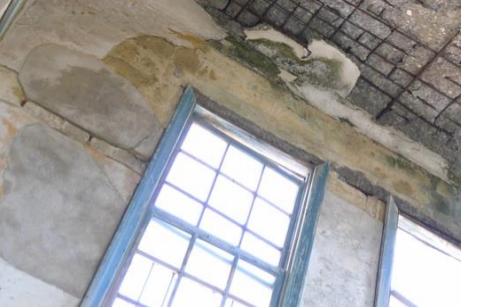
本樓層雖有屋頂層保護，但由於窗戶破損或佚失，也讓雨水侵襲機率增加，因此在四周牆面的灰泥粉刷層幾乎無一幸免，全面也造受嚴重的破壞，水漬、剝落和苔蘚類的附生（照片 3.3.139~照片 3.3.144）。頂部沒架設天花板，為屋頂層的鋼筋混凝土樓板，鋼筋裸露鏽蝕甚為嚴重（照片 3.3.145、照片 3.3.146）。

照片 3.3.139 R3F-1 西側粉刷層剝落嚴重	照片 3.3.140 R3F-1 東側粉刷層剝落嚴重

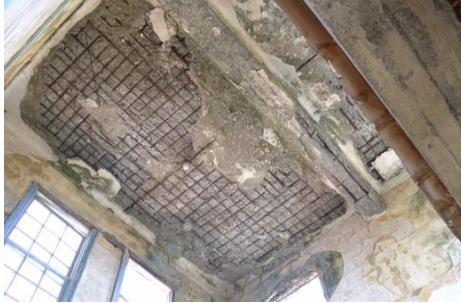
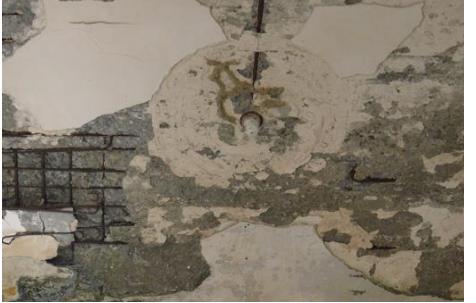
1. 主動最高為三樓，其頂層鋼筋混凝土造樓板，鋼筋混凝土上方鋪設紅色地磚，破壞情形嚴重。
 - (1) 樓板下方的鋼筋已經呈現鏽蝕，灰泥粉刷受水漬污染嚴重，有青苔附生於上，保護層剝落嚴重，並有水漬污染的痕跡(照片 3.3.147、照片 3.3.148)。
 - (2) 屋頂上方鋪上硬底磚紅色地磚呈丁字排列，女兒牆有向外傾斜，地面紅磚主要是為水漬污染和表面的風化，磚縫有龜裂現象。(照片 3.3.149~照片 3.3.154)

照片 3.3.147 R3F-1 屋頂層層下方鋼筋裸露鏽蝕嚴重	照片 3.3.148 R3F-1 屋頂層下方，粉刷層剝落、鋼筋裸露鏽蝕嚴重

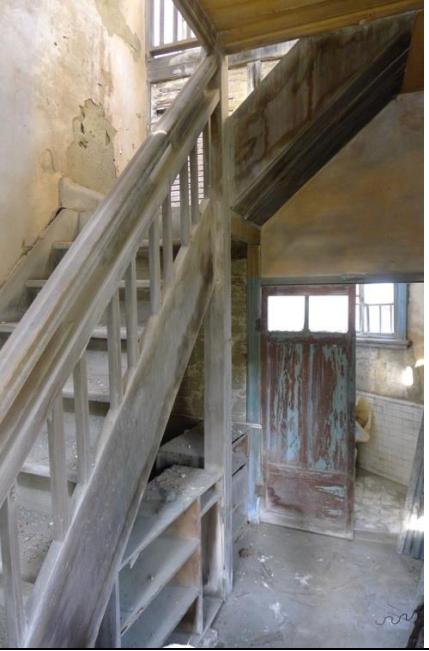
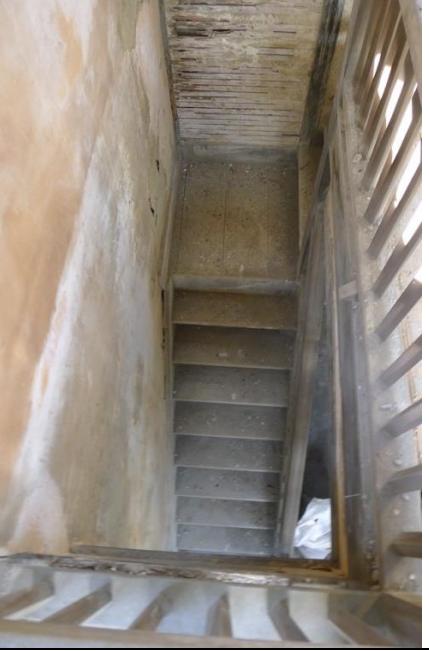
此梯此梯為木構造，和木隔柵灰泥牆銜接在一起，目前使用功能可，木作表面皆有磨損痕跡等劣化現象，和旁邊牆面的接合在粉刷層亦有脫離現象（照片 3.3.216~照片 3.3.219），另外在一樓端點的扶手木柱嵌入第一階磨石子地坪的底部已經掏空，可能有蟻害問題（照片 3.3.220、照片 3.3.221），尤其本建築屋頂塌陷佚失。內部木

照片 3.3.216 木構造，和木隔柵 灰泥牆銜接在一起	照片 3.3.217 木構造，和木 隔柵灰泥牆銜接在一起

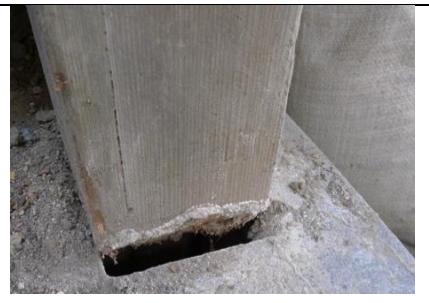
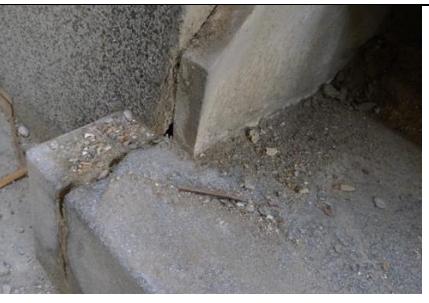
照片 3.3.220 一樓端點的扶手木 柱嵌入第一階磨石子地坪的底 部已經掏空	照片 3.3.221 第一階磨石子 地坪有裂縫產生

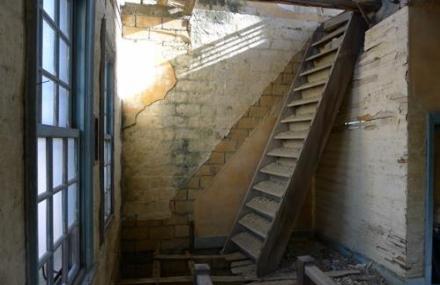
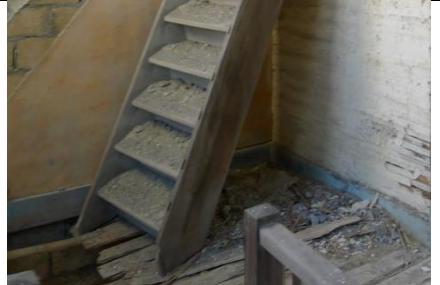
此梯為木構造，目前已無法使用，現廠因轉折平台破損後，無法固定。因此向前移位，木構樓梯位移斜掛在牆面，牆面可清楚看見原來樓梯有一樓梯平台（照片 3.3.222）。樓梯木構件部分已產生分離脫落，現殘存踏面有磨損痕跡（照片 3.3.223~照片 3.3.225）。

照片 3.3.222 木構樓梯位移斜掛在牆面，牆面可清楚看見原來樓梯有一轉折平台。	照片 3.3.223 木構樓梯以位移斜掛在牆面

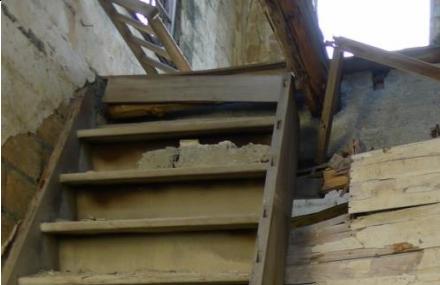
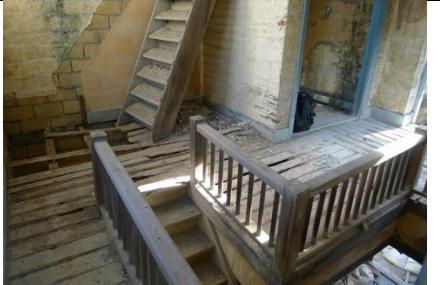
照片 3.3.224 木構樓梯踏階有變形損壞之劣化	照片 3.3.225 木構樓梯位移前方地板已塌陷，有再次崩塌之疑

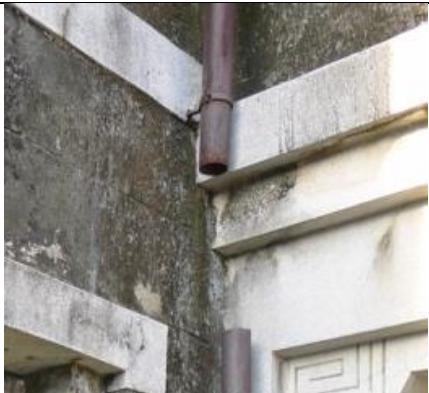
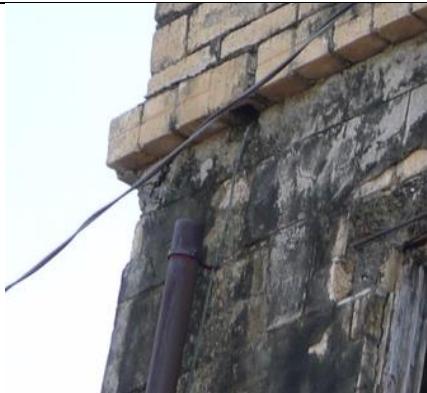
照片 3.3. 244 西側一二樓垂直排
水管斷裂無法銜接

照片 3.3. 245 東側排水管和屋頂
層落水口脫離沒銜接上

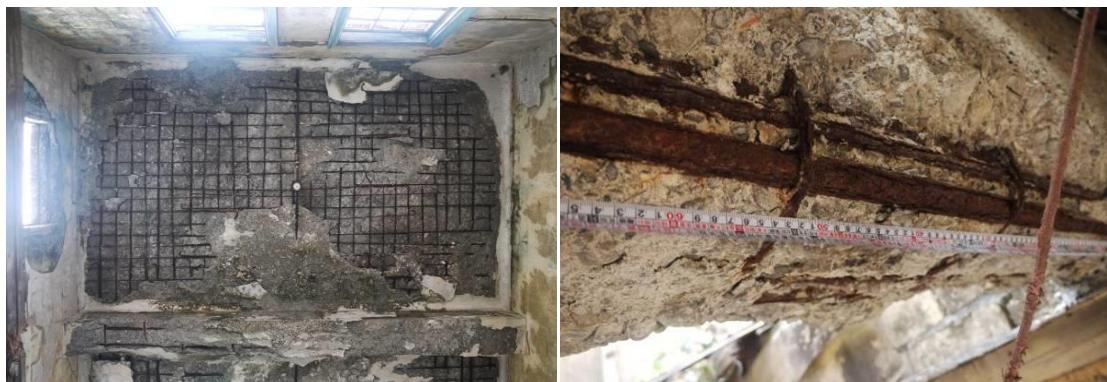
- (1)目前蕭屋洋樓最為嚴重之結構損壞為 RC 構件之混凝土劣化與鋼筋鏽蝕問題，混凝土現況疏鬆容易剝落，且保護層多已大面積剝落，並使鏽蝕之鋼筋外露。
- (2)混凝土空心磚牆在部份轉角區域則有垂直裂縫產生，造成空心磚劈裂。
- (3)二樓北側臥室與西側居間上部之寄棟木屋架皆已佚失，僅殘存部份火打樑與敷桁。
- (4)木構樓板構造除二樓梯間與三樓西側尚存外，其餘亦已腐朽崩塌或佚失。
- (5)二樓往三樓木樓梯，由於第三階轉角平台腐朽，造成整座樓梯塌陷移位。

照片 4.2.1 南側主樓 RC 頂板鋼筋鏽蝕、保護層剝落

照片 4.2.2 二樓露台內側 RC 樑鋼筋
鏽蝕、保護層剝落

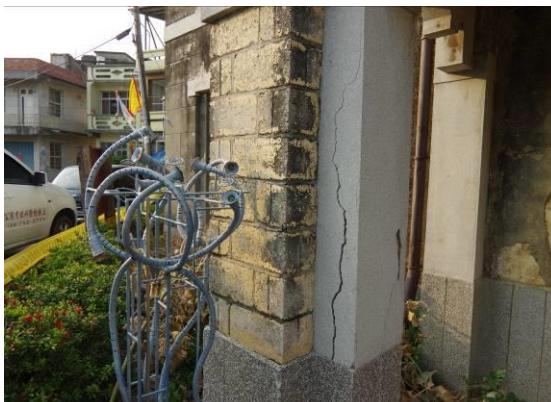
照片 4.2.7 入口玄關 RC 附壁柱鋼筋
銹蝕造成保護層開裂

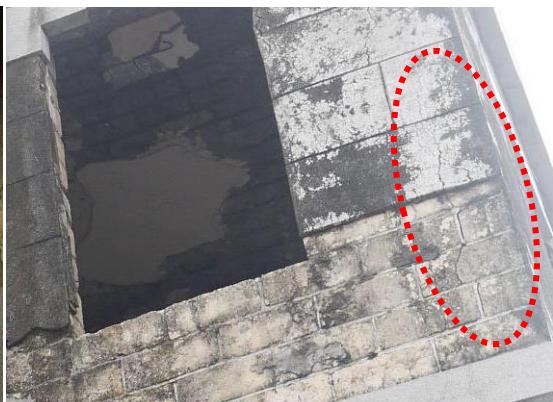
照片 4.2.8 混凝土空心牆轉角垂直開
裂

建議於開裂空心磚上下之水平灰縫以厚度 1mm、寬度 1.5cm 之扁形不銹鋼片嵌入補強，防止裂縫繼續擴大，空心磚之裂縫則可採水泥膠填補，填補之水泥膠色澤須與既有空心磚顏色相符。

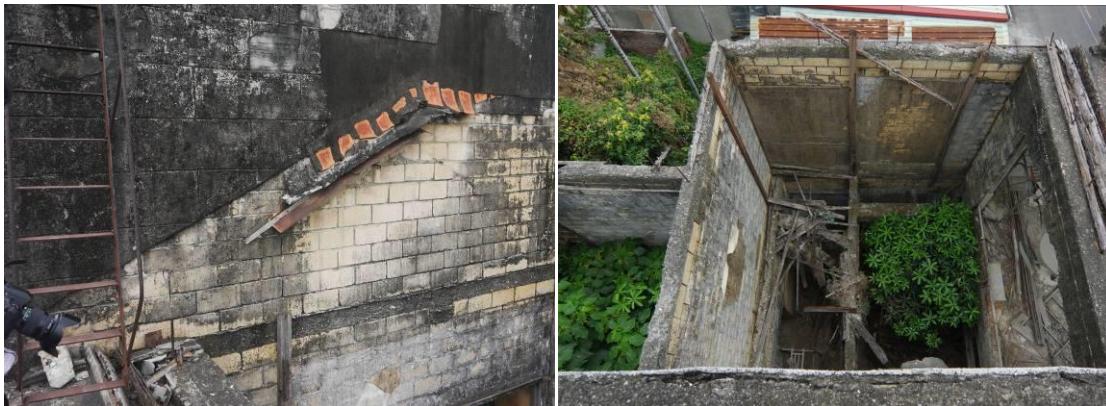
照片 4.2.9 木構寄棟屋架佚失，僅存屋面與牆體介面泛水遺構

照片 4.2.10 二樓北側臥室上部木屋架佚失，僅存少數敷桁與錨定螺栓

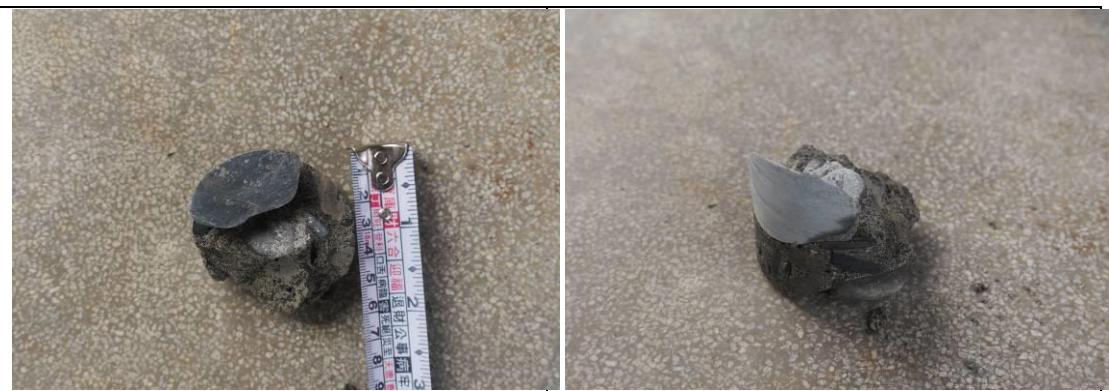
鑽心取樣過程中，二個取樣點皆無法將完成鑽心切割之試體完整取出，在取出過程中試體便已碎裂成數塊，因而無法進行進一步之混凝土抗壓試驗來求得混凝土抗壓強度，此結果顯示目前本建築之混凝土強度極低，本章在進行結構安全評估時，保守以 $f'_c=70\text{kgf/cm}^2$ 之假設來進行評估。

照片 4.4.5 混凝土鑽心試體在取出過程即碎裂，無法進行抗壓試驗（3F-1）。

照片 4.4.6 混凝土鑽心試體在取出過程即碎裂，無法進行抗壓試驗（3F-1）。
