# 「屏東縣鄉土藝術館調查研究計畫」

其次，釐清其歷史建築的身分，並進行整體空間與建築型式的分析。最後，針對建築物的破壞檢測調查，包含材料、構成與工法等元素，研擬修復準則與執行的程式及方法。

鄉土藝術館的門牌地址為屏東縣豐田里田寮巷 26 號，如【圖 1-2-1】所示。地籍資料為屏東縣水源段二小段 144 號，本計畫調查研究範圍屬於鄉土藝術館主體建築物及其周邊附屬設施。

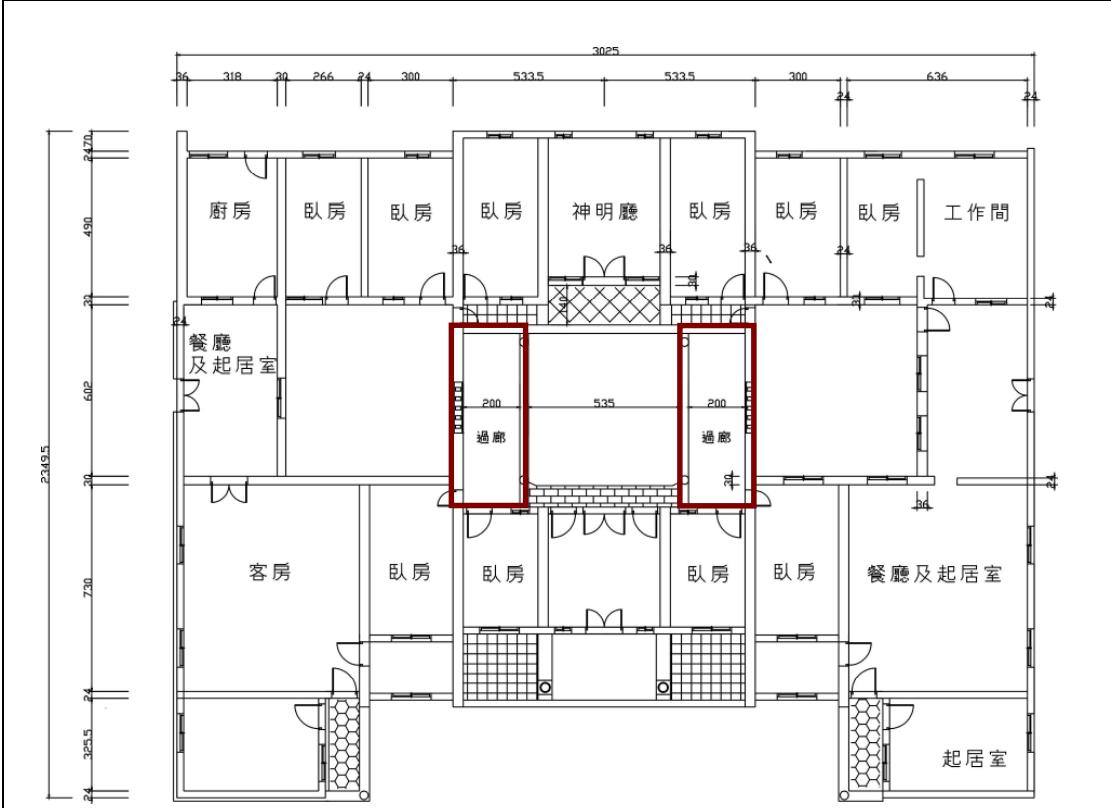
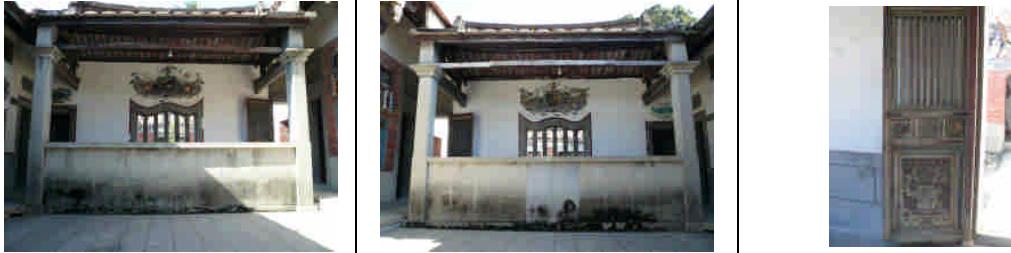
【表 3-4-2】屏東縣鄉土藝術館建築構件、文物調查表-2

形貌	<input type="checkbox"/> 完整 <input checked="" type="checkbox"/> 部份毀損 <input type="checkbox"/> 毀損達三分之二 <input type="checkbox"/> 完全毀損
顏色	<input type="checkbox"/> 完整 <input checked="" type="checkbox"/> 部份脫色 <input type="checkbox"/> 脫色達三分之二 <input type="checkbox"/> 完全脫色
備註	有部分構件脫落，這兩個位置皆有受潮的情形，出現裂痕、苔痕

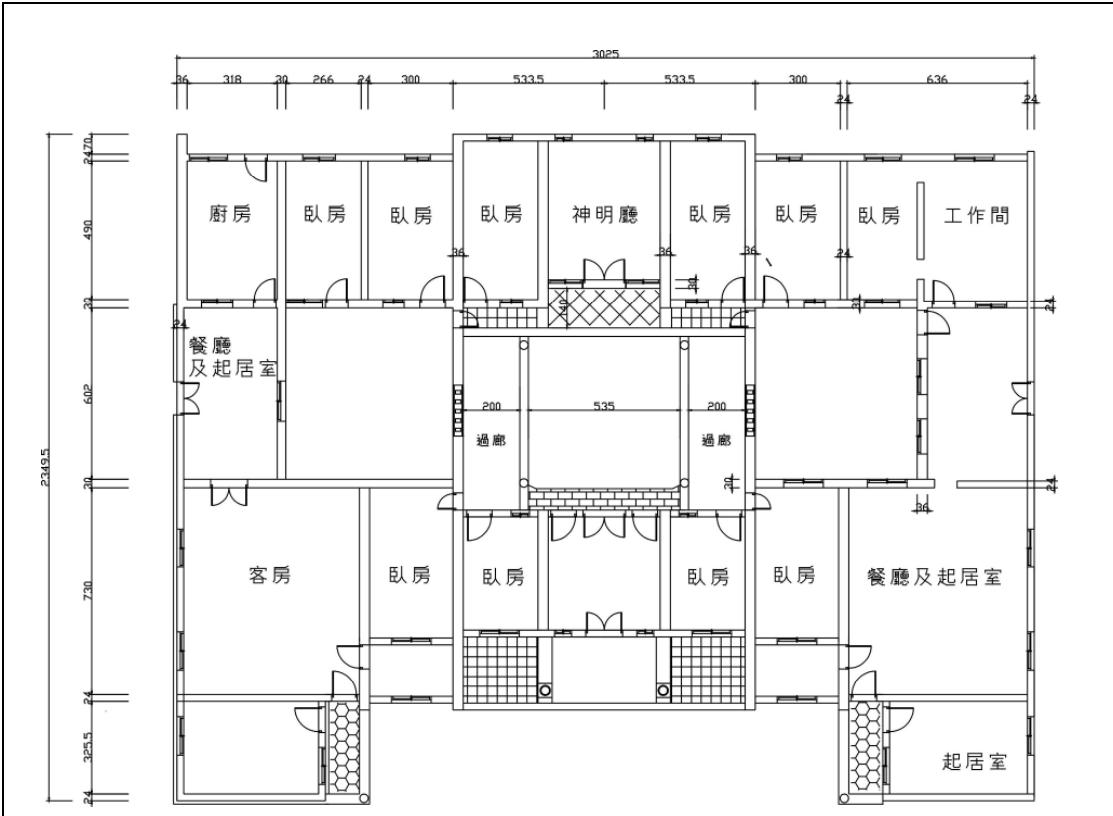
【表 3-4-19】屏東縣鄉土藝術館建築構件、文物調查表-19

調查位置	河南堂入口處屋頂			
文物構件名稱	剪黏—牡丹			
文物構件照片				
形貌	<input type="checkbox"/> 完整	<input checked="" type="checkbox"/> 部份毀損	<input type="checkbox"/> 毀損達三分之二	<input type="checkbox"/> 完全毀損
顏色	<input type="checkbox"/> 完整	<input checked="" type="checkbox"/> 部份脫色	<input type="checkbox"/> 脫色達三分之二	<input type="checkbox"/> 完全脫色
備註	註：些許瓷片破損。 牡丹花裝飾，由露出的灰泥可見骨架，再黏貼上各色的瓷碗片。

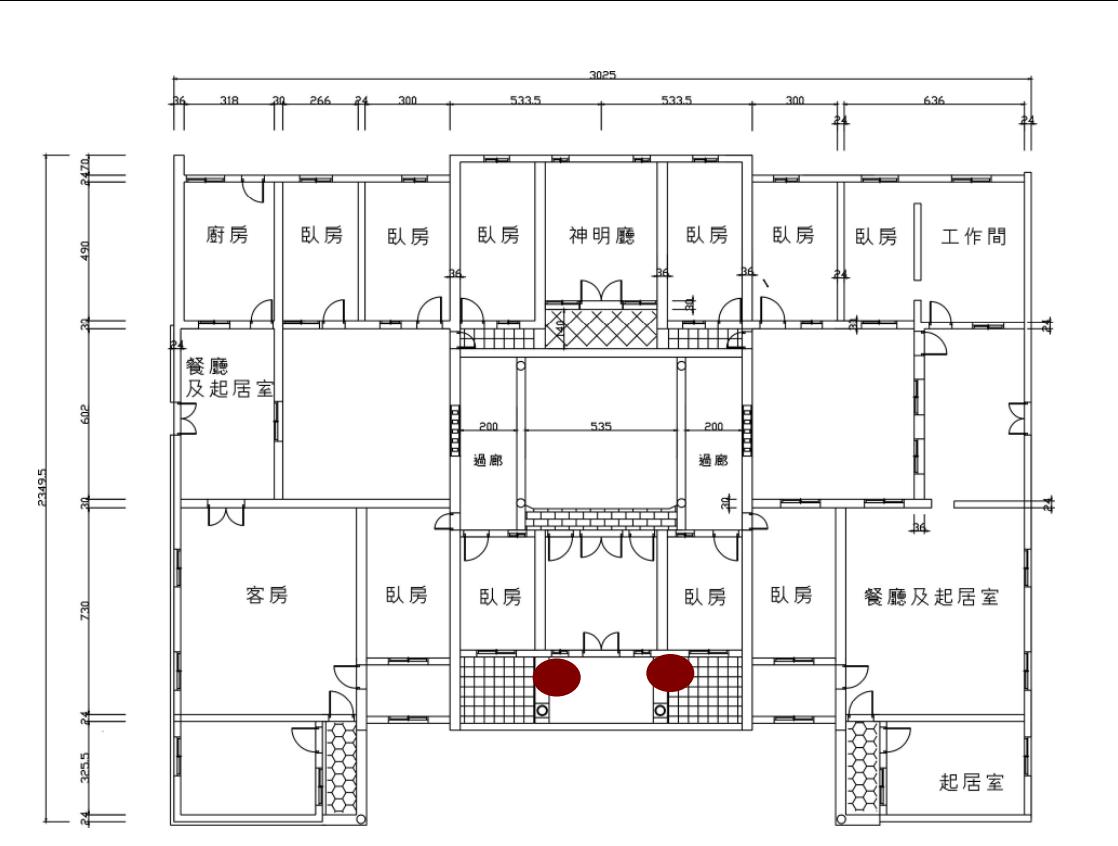
【表 3-4-46】屏東縣鄉土藝術館建築構件、文物調查表-46

屏東縣鄉土藝術館平面圖		
調查位置	河南堂入口兩側之銃眼	
設施設備名稱	電線	
設施設備照片

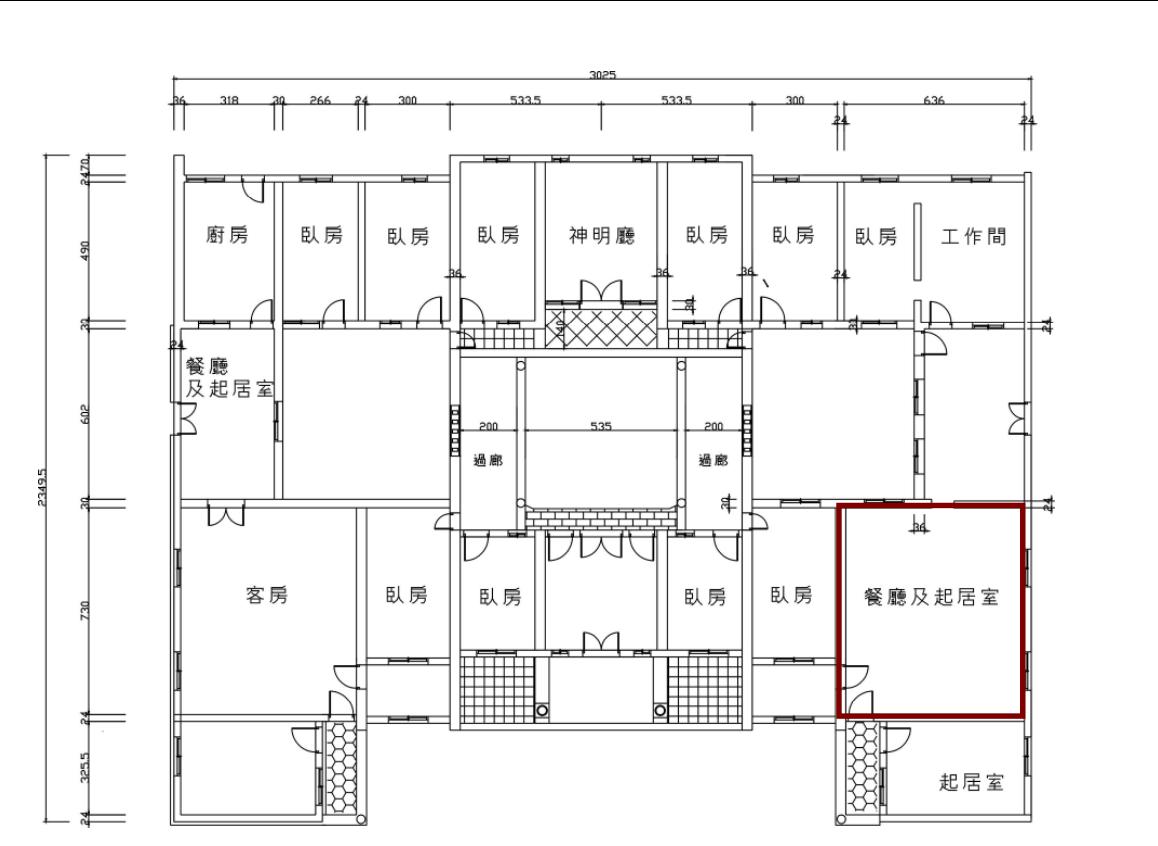
【表 3-4-47】屏東縣鄉土藝術館建築構件、文物調查表-47

調查位置	左伸手餐廳
設施設備名稱	電線纏繞至木構件上，且加裝音箱、投影設備
設施設備照片

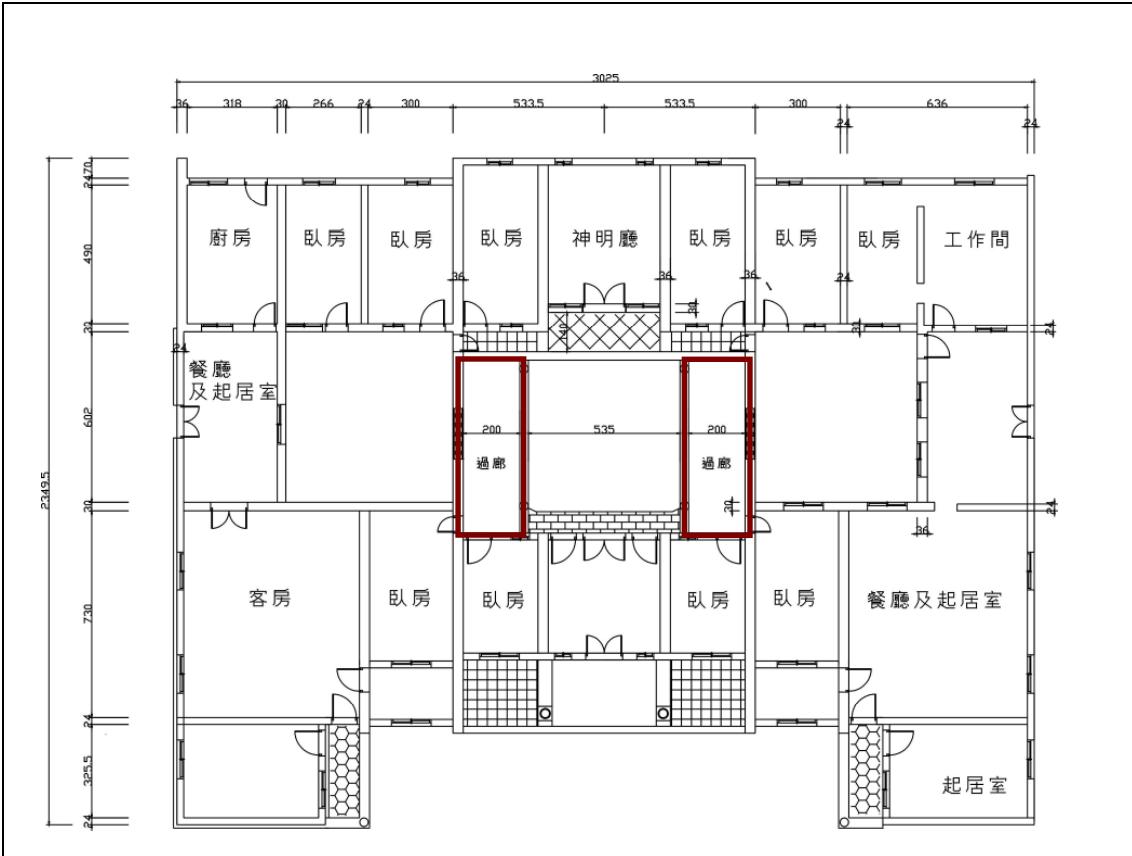
【表 3-4-48】屏東縣鄉土藝術館建築構件、文物調查表-48

調查位置	過廊
設施設備名稱	電線纏繞至木構件上，且安裝電燈
設施設備照片

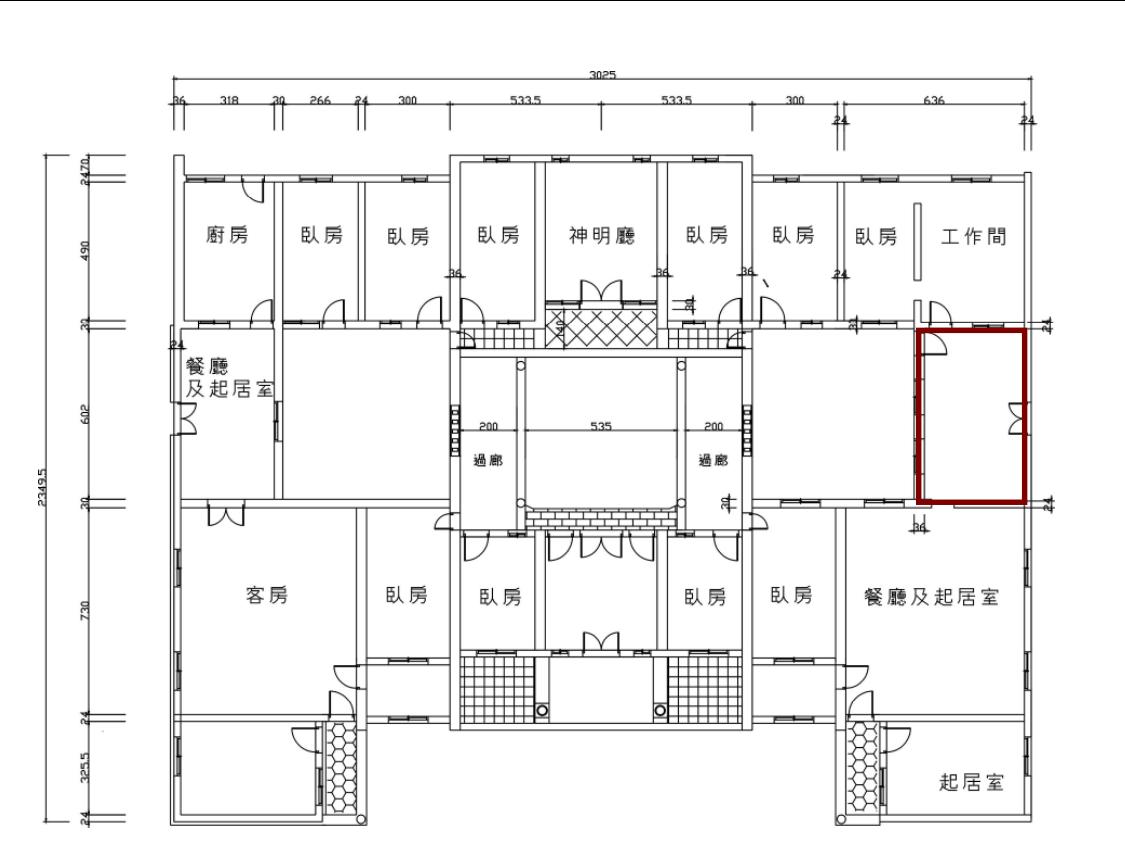
【表 3-4-50】屏東縣鄉土藝術館建築構件、文物調查表-50

調查位置	左伸手廚房空間		
設施設備名稱	電線纏繞至木構件上，且安裝電燈、監視設備		
設施設備照片

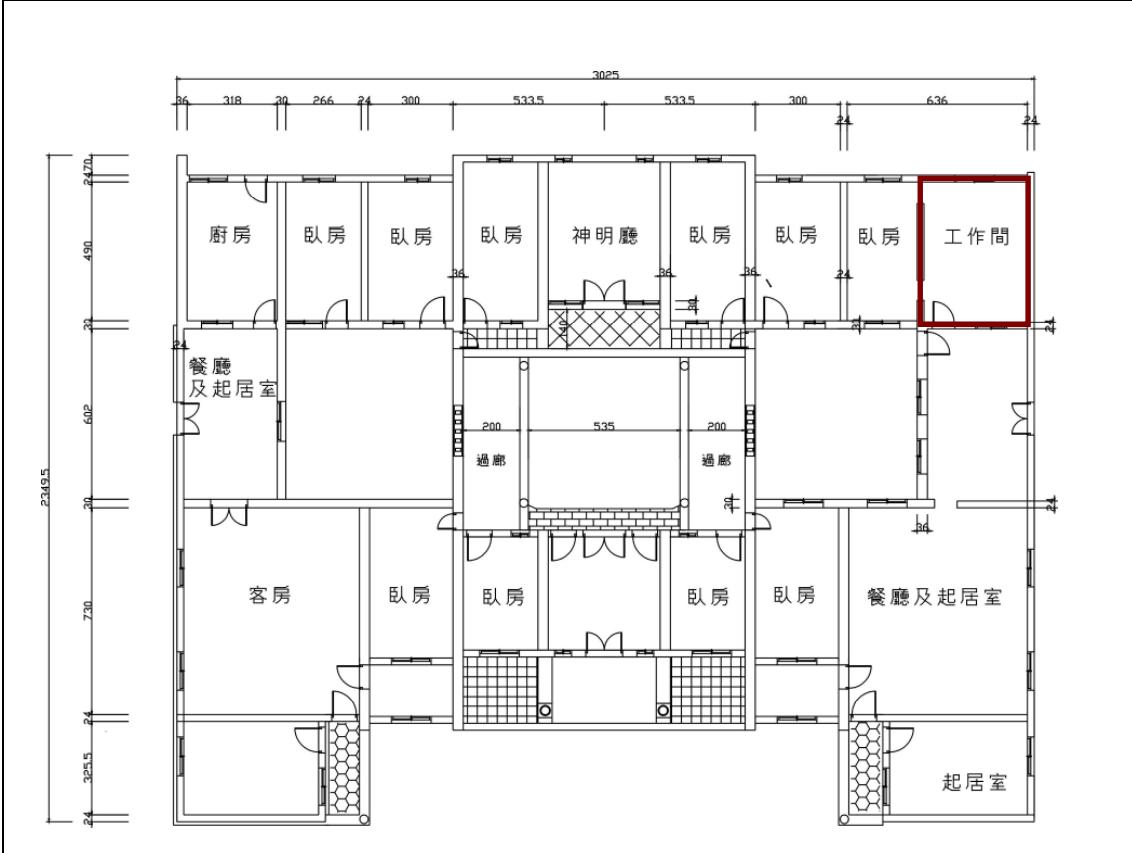
【表 3-4-54】屏東縣鄉土藝術館建築構件、文物調查表-54

屏東縣鄉土藝術館平面圖		
調查位置	左伸手工作間	
設施設備名稱	電線纏繞至木構件上，且安裝電燈、監視設備	
設施設備照片

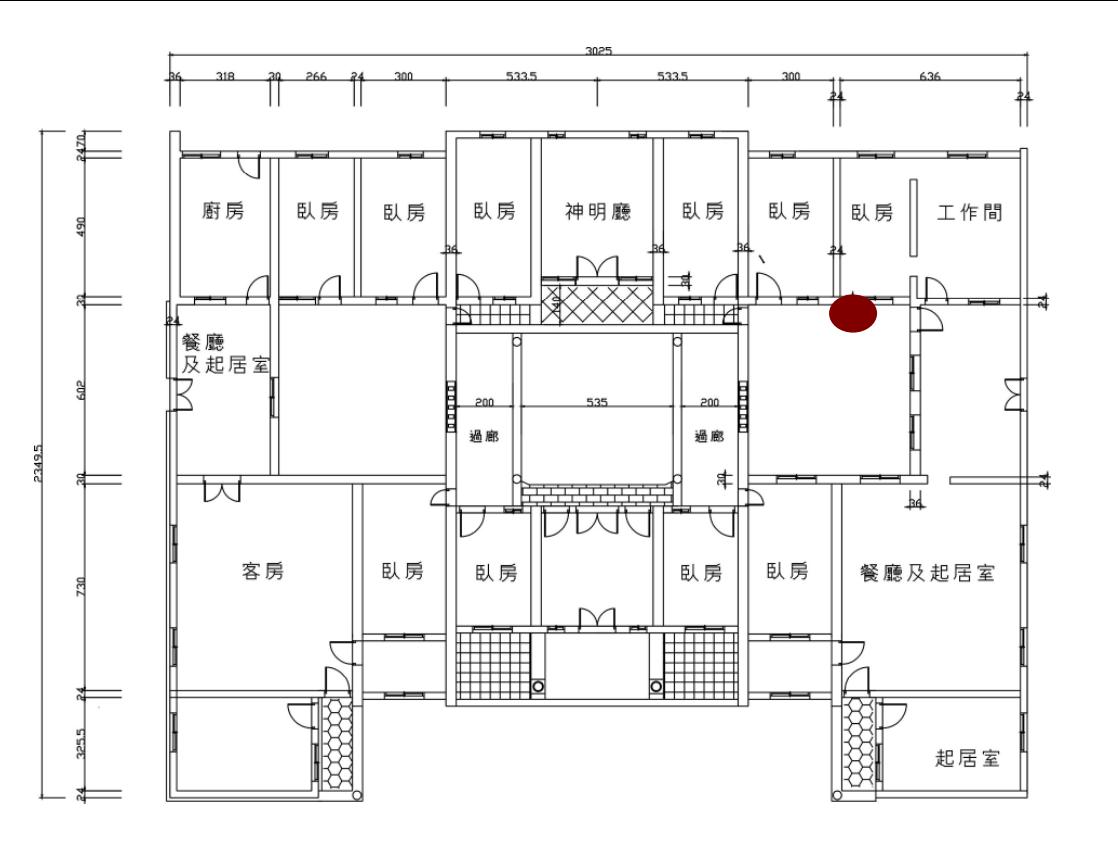
【表 3-4-55】屏東縣鄉土藝術館建築構件、文物調查表-55

屏東縣鄉土藝術館平面圖											
調查位置	左伸走廊										
設施設備名稱	電線纏繞至木構件上，電線由外遷至室內										
設施設備照片

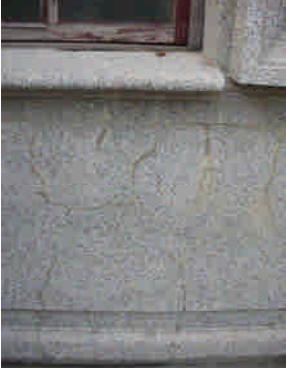
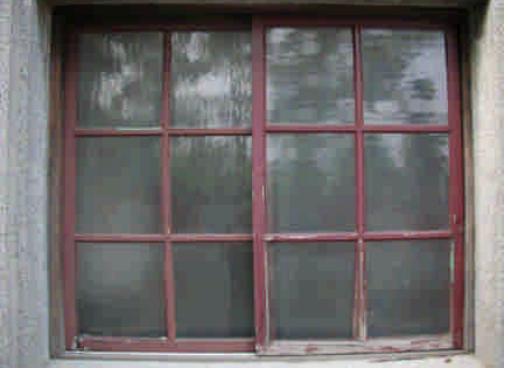
【表 4-2-1】建築本體損壞調查-牆身-南向外牆

外牆洗石子上有明顯裂痕	木作窗框表層剝落

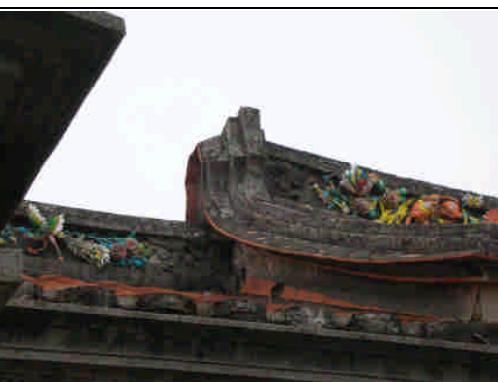
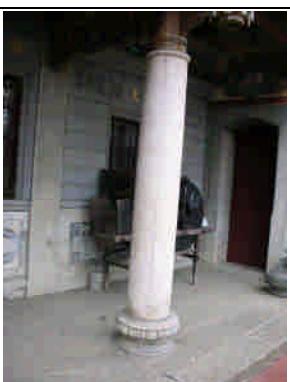
屋頂瓦片有部份剝落而造成空洞	檐柱有垂直向的裂縫至底層踏階

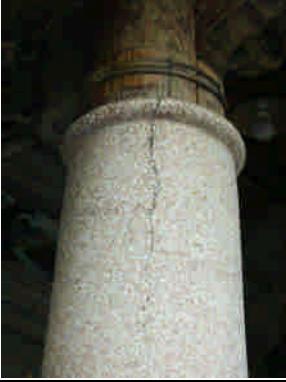
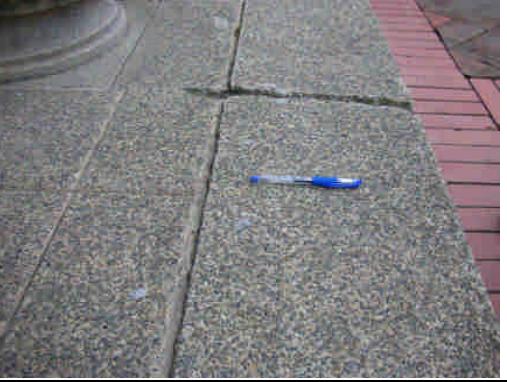
檐柱柱頭有明顯裂縫痕跡	由檐柱至踏階均有裂縫，且踏階有不均勻下陷，呈現往前之斜度。

內容	部位	數量	目前狀態	修復建議	照片
RC 柱	前 廳	2 支	裂縫寬均為 $0.2\sim0.4mm$ ，向南 傾斜約 1~2 度。	前廳簷口柱修復 時，以支撐方式 修復。  先將前簷以支撐 架撐起解除柱乘 載行為，敲除沉 陷地坪，置入強 度 $240psi$ 墊底 增加強度、高 度，在將洗石子 鋪面仿作。參考 【圖 5-3-2】~ 【圖 5-3-3】簷 口柱修復示意圖

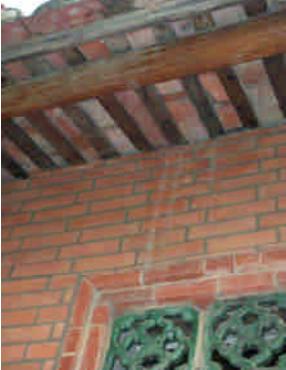
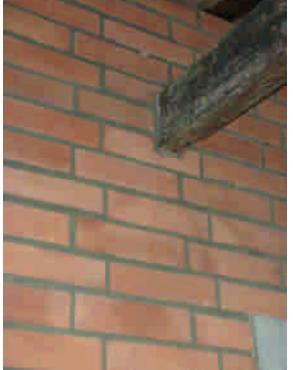
【表 4-2-2】建築本體損壞調查-牆身-北向外牆

由屋頂延續到牆面的水漬清晰可見	牆面為「土朱粉刷仿清水磚面」，在與木構造交接處出現裂縫

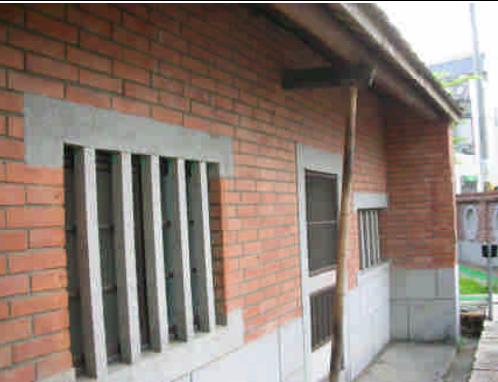
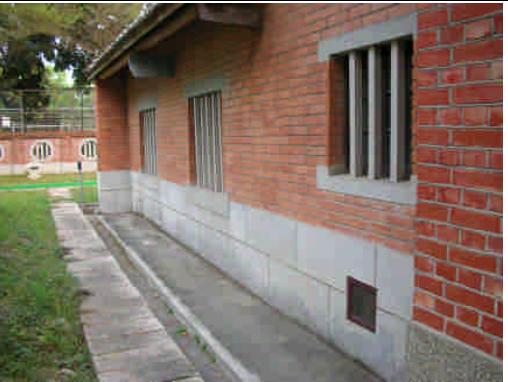
僅利用竹竿支撐檐枋	北向牆上出現兩種差異甚大的磚牆，為實際磚牆與「土朱粉刷仿清水磚面」。

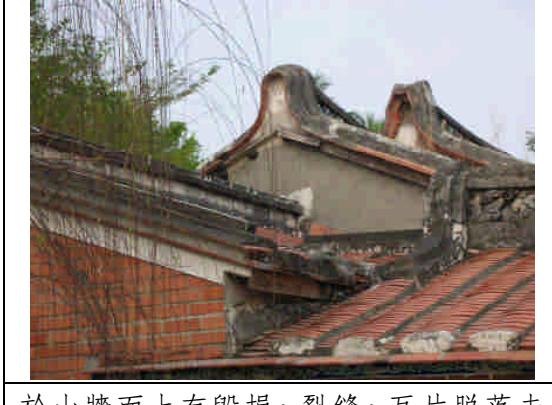
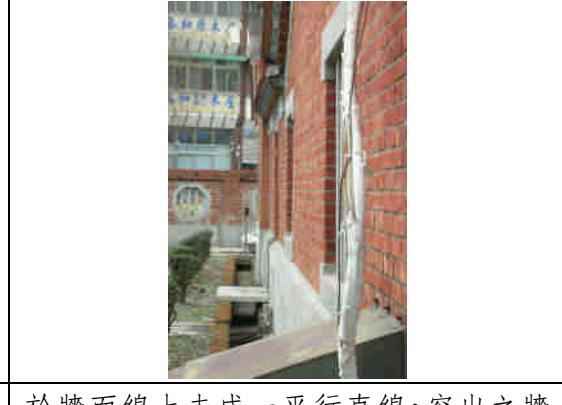
於山牆面上有毀損、裂縫、瓦片脫落未修補	於牆面線上未成一平行直線，突出之牆面為「土朱粉刷仿清水磚面」。

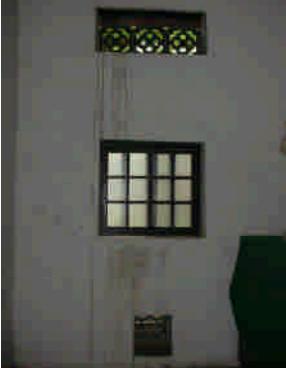
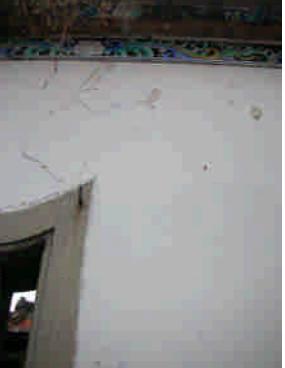
【表 4-2-6】建築本體損壞調查-牆身-內牆

臥房空間 (L6) 牆面有污漬痕跡及裂痕	牆面粉刷層剝落及裂痕

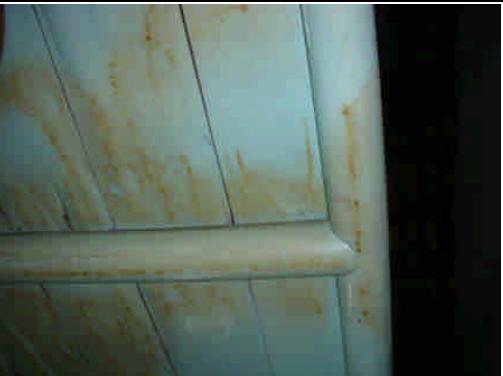
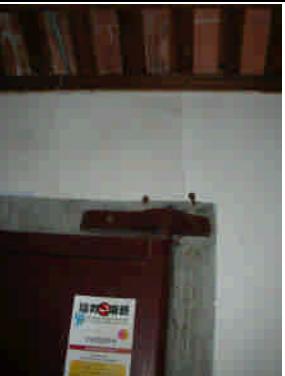
臥室閣樓版，因潮濕及漏水而產生水漬，且夾層版面極為脆落	牆面木結構至門邊上，有一明顯寬度約 0.3cm 的裂縫

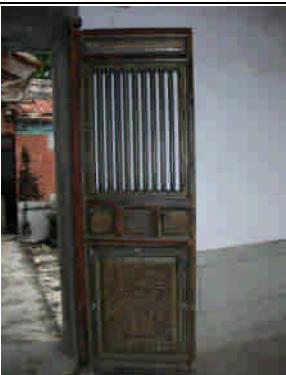
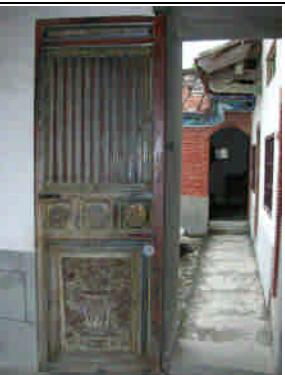
由廊道往左伸手庭園的室外木門部份	由廊道往右伸手庭園的室外木門部份

腐朽，且彩繪顏色剝落	腐朽，且彩繪顏色嚴重剝落

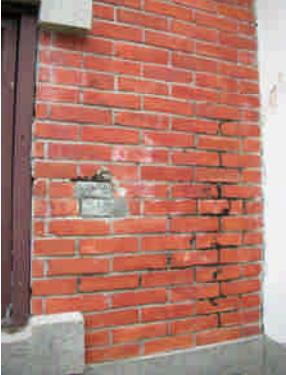
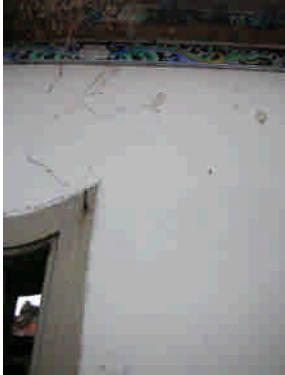
【表 4-4-1】建築物材料裸露現況

從脫落處可知，牆面非實際紅磚牆，為使用「土朱粉刷仿清水磚面」工法施作，故在修復時應考量使用之工法進行樣貌復原修復。	從牆面裂痕出可輕易的將粉刷層剝落

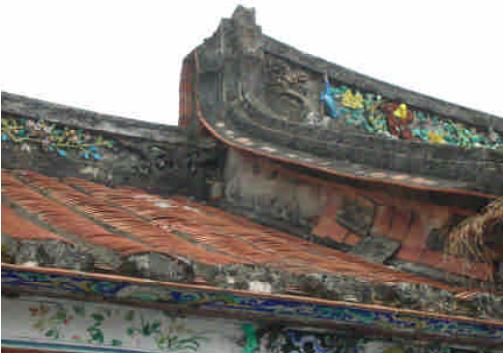
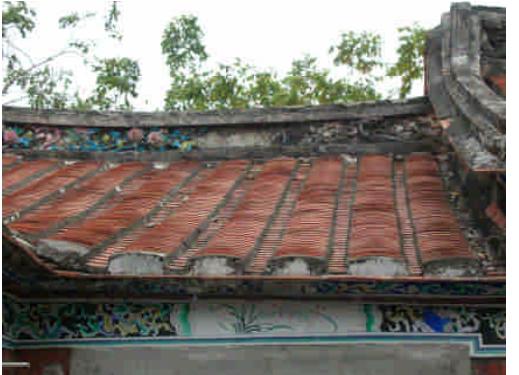
屋頂側面瓦片，脫落出可見牆面材質	屋脊剪黏部落脫色，可見裸露材質

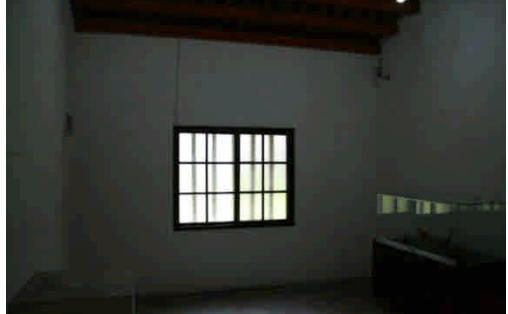
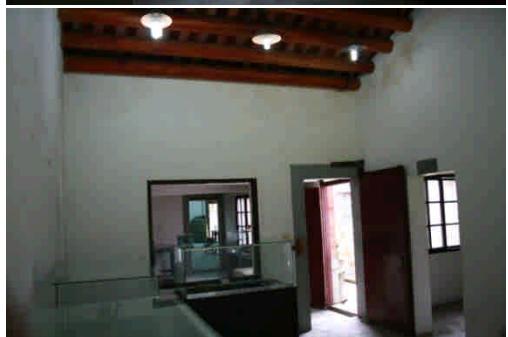
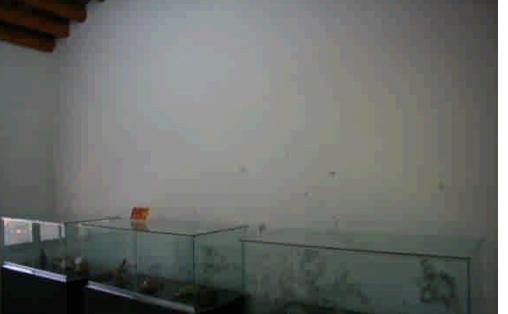
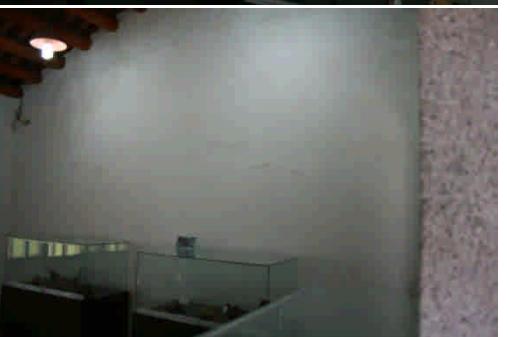
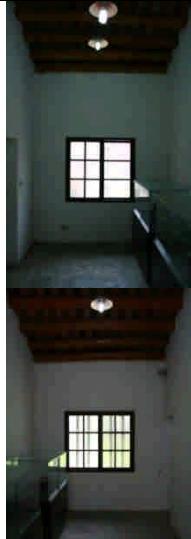
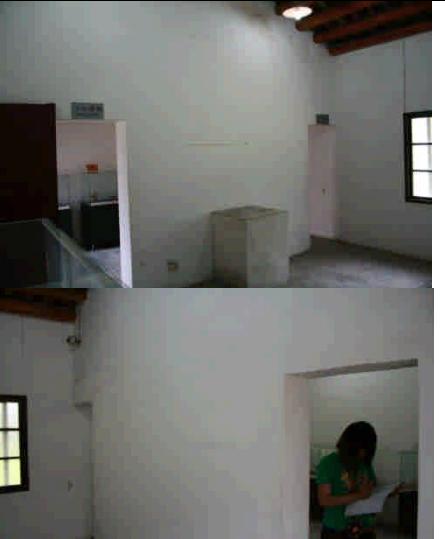
L 區廂房構件部份-L5&L6 廂房內牆

3		4	
內容	位置	現況	修復建議
白灰牆面	1	表面污垢嚴重	依現貌仿作修復
	2		
	3		
	4	裂縫略明顯、表面污垢嚴重	依現貌仿作修復，裂縫填平
	5

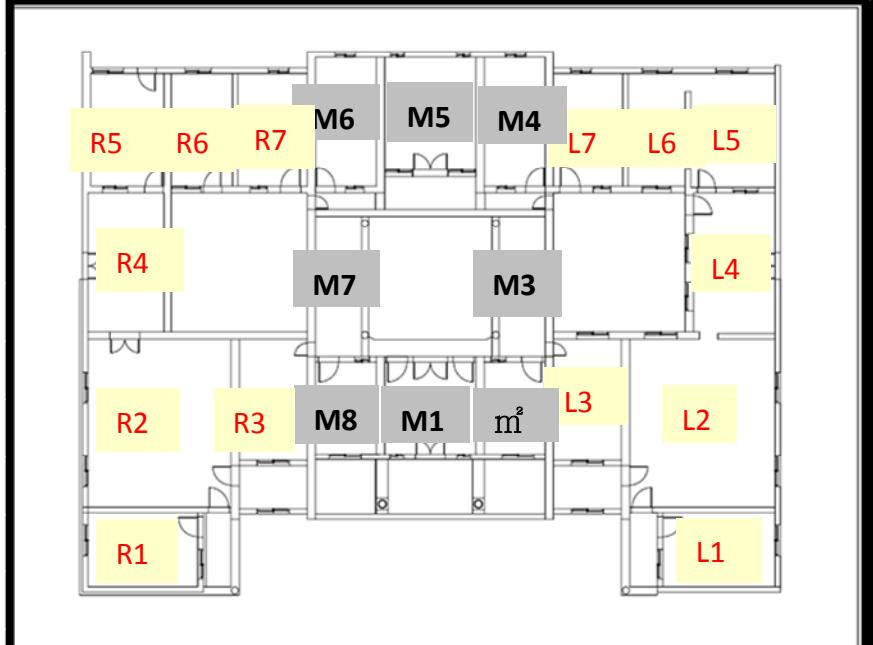
【表 5-3-6】構件部分-地坪(水泥砂漿粉光)

位置	名稱	現況	修復建議	照片
神明廳	地坪	裂縫明顯、發霉，白華、表面污垢嚴重	地坪敲除重新抹平打光

R2	地坪	裂縫明顯、表面污垢嚴重	地坪敲除重新抹平打光

R4	地坪	裂縫明顯、表面些許污垢	地坪敲除重新抹平打光

R5	地坪	裂縫明顯、表面些許污垢	地坪敲除重新抹平打光

其它廂房部份地表面，因地表有許多裂縫及破損但不影響建築本體結構，所以建議可從新使用混凝土砂漿抹平及打光。建議修復詳如【表 5-3-6】構件部分-地坪(水泥砂漿粉光)：
