林森路 147 號歷史建築現今為屏東縣長官邸，於日治時期為屏東郡守官邸。其為臺灣南部地區現存最華麗且保存狀況最佳的日治時期高級官員官舍建築。然過去於日治初期，台灣總督府以辦務署負責地方政務，而縣及廳介於總督府與辦務署之間，造成行政事務上的欠缺靈活，因而廢止「三縣四廳」，改設「二十廳」之行政單位，「廳」下設「支廳」，而屏東郡原為阿猴廳，於大正 9 年(1920 年)7 月，時任台灣總督田健治郎為提高地方官的權限，廢西部十廳，實施「五州二廳」制度，阿緱廳與臺南廳之南部(阿公店、楠梓坑、打狗、鳳山等原鳳山廳區域)、澎湖廳合併為高雄州，州治設於高雄街。

## 1-2 計畫範圍

## 5-1 破壞因子調查

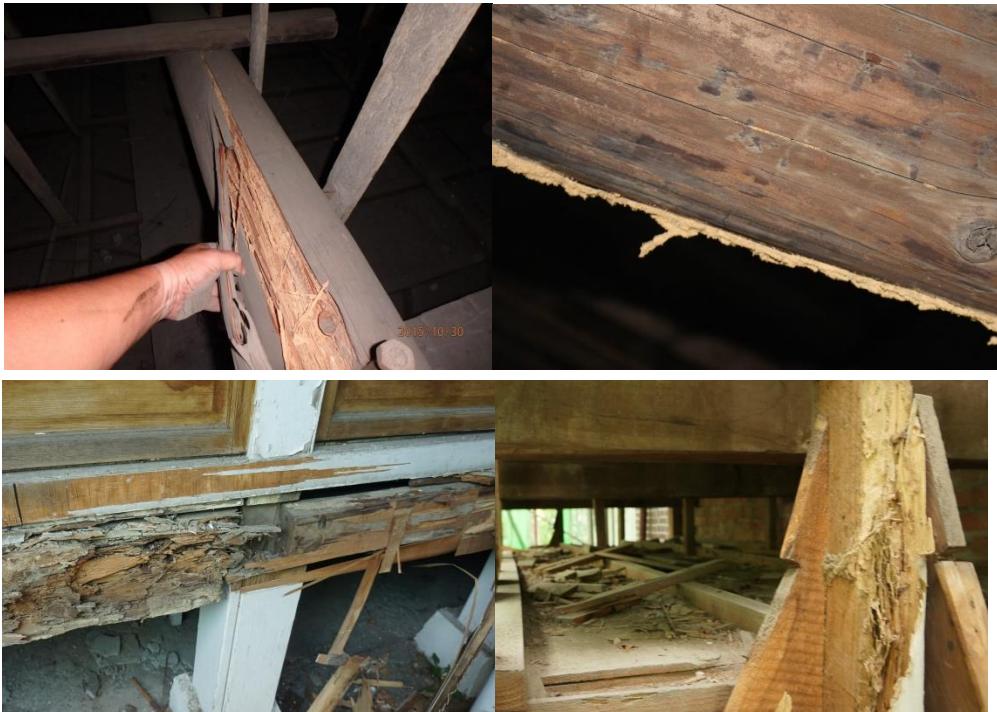
1.木質部位 蟻朽蛀蝕

<p data-bbox="587 961 1156 999">說明：木質部位腐朽及發霉蟻朽，並有蟻道</p>
2.人為破壞

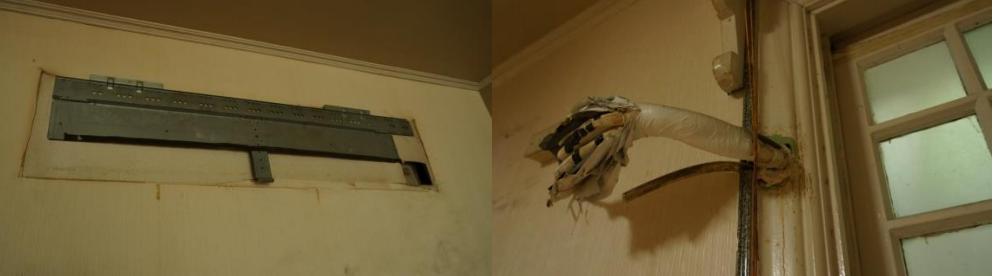
<p data-bbox="563 1307 1187 1345">說明：因應內部需求裝設空調設施所造成之損壞</p>

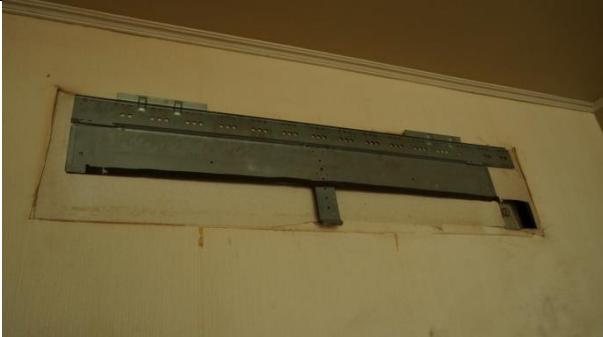
因應室內需求裝設空調對所造成之損害	室內裝潢部分角落有水漬受潮之現象

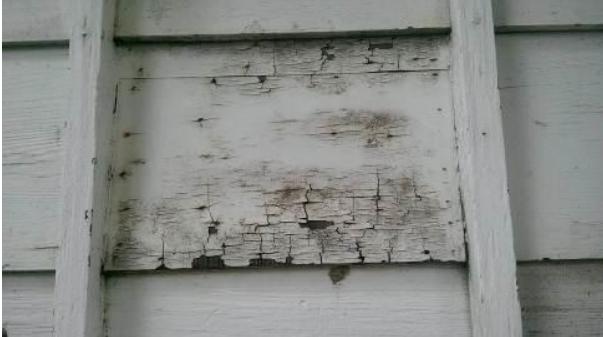
雨淋板破損，底板中空腐朽嚴重	增建外部水泥牆，油漆脫落

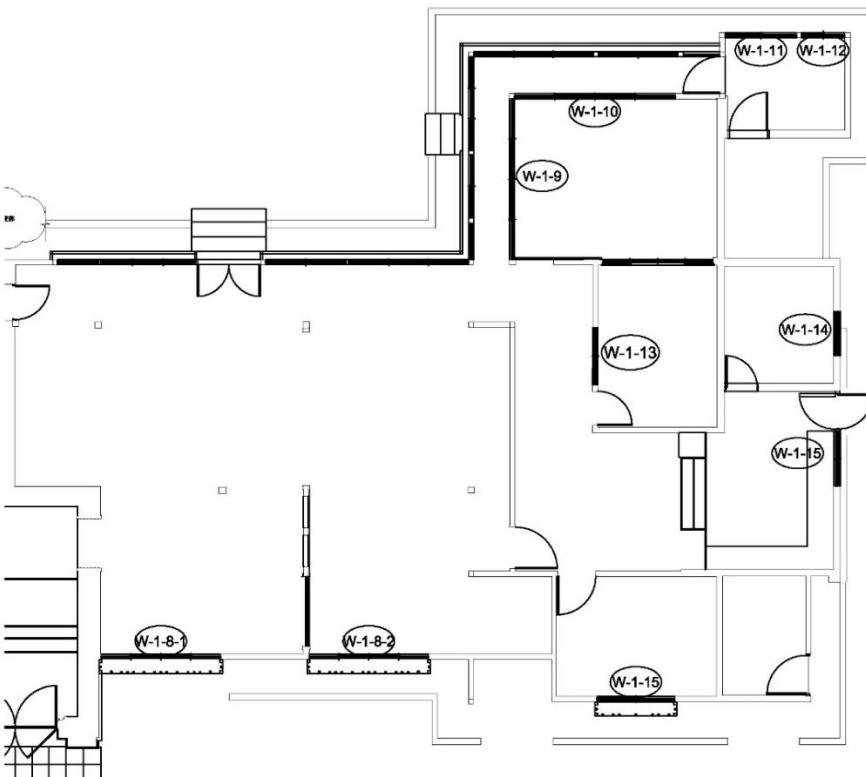
項次	編號	損毀狀況	測繪圖示
1	W-1-8-1	表層部分油漆剝落，門框輕微腐壞，邊框遭空調管線破壞。	
2.	W-1-8-2	表層部分油漆剝落。	
3.	W-1-9	應非原始木窗，屬後期仿作，現況良好。	
4	W-1-10	應非原始木窗，屬後期仿作，現況良好。	
5	W-1-11	表層部分油漆汙損。	
6	W-1-12	表層部分油漆汙損。

7	W-1-13	應非原始木窗，屬後期仿作，現況良好。

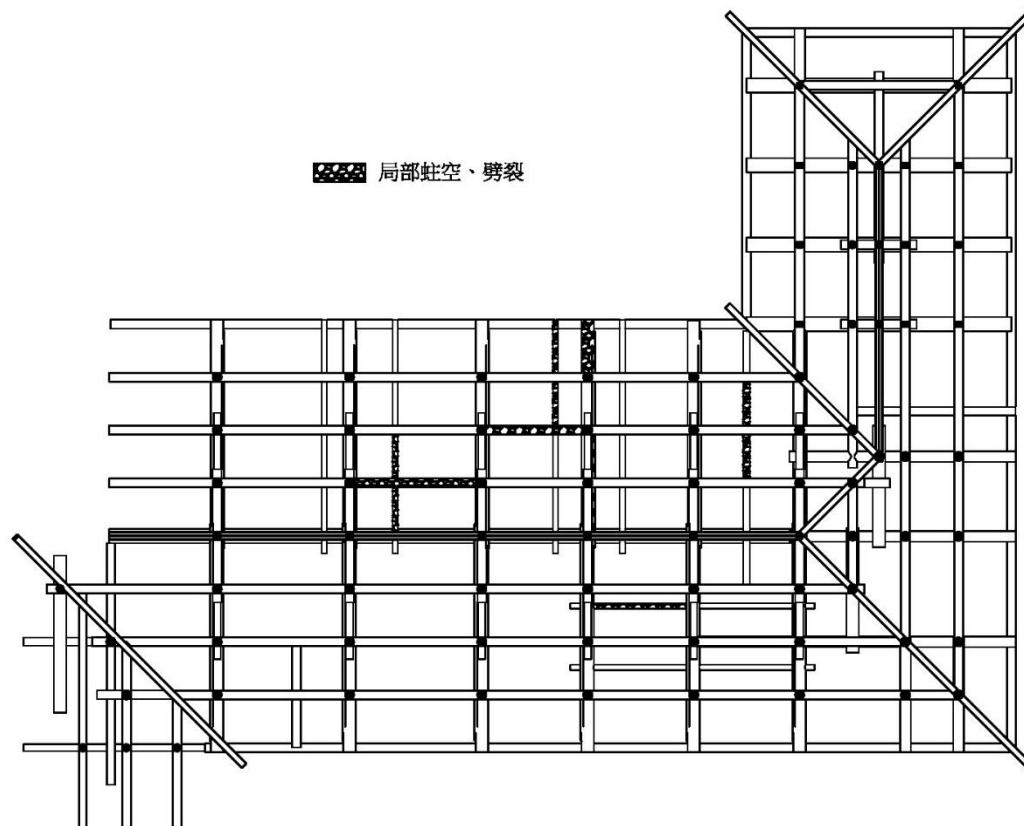
【圖 5-7】和館屋架損毀狀況

和館屋架實際狀況保存得較為完善，僅部分有劈裂之情況，其屋架損毀位置紀錄如【圖 5-7】所示。

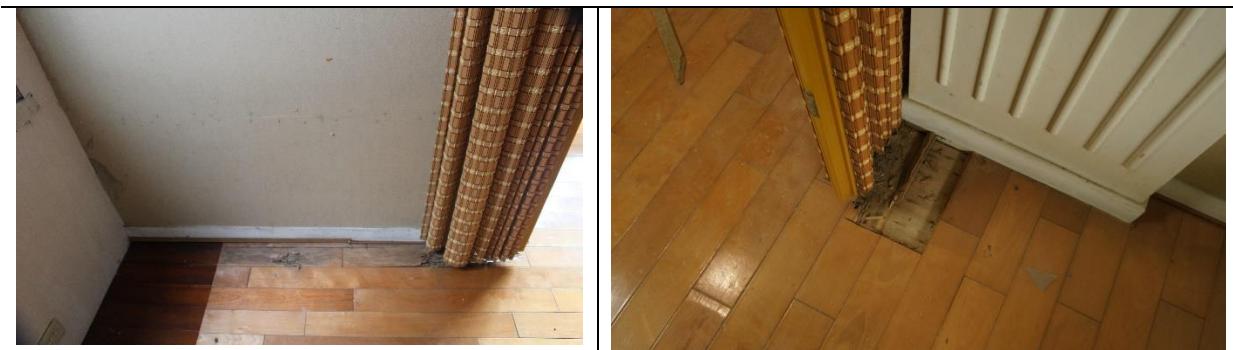
地板破損

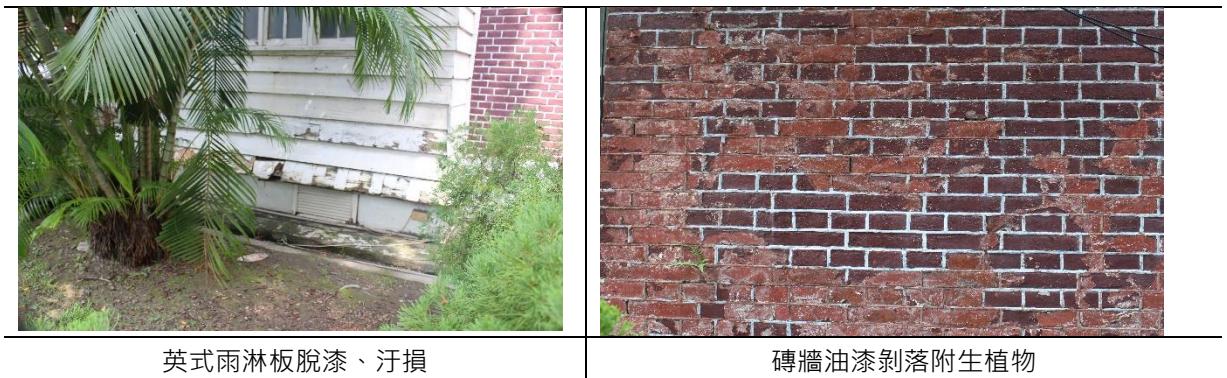
英式雨淋板脫漆、汙損

磚牆油漆剝落附生植物

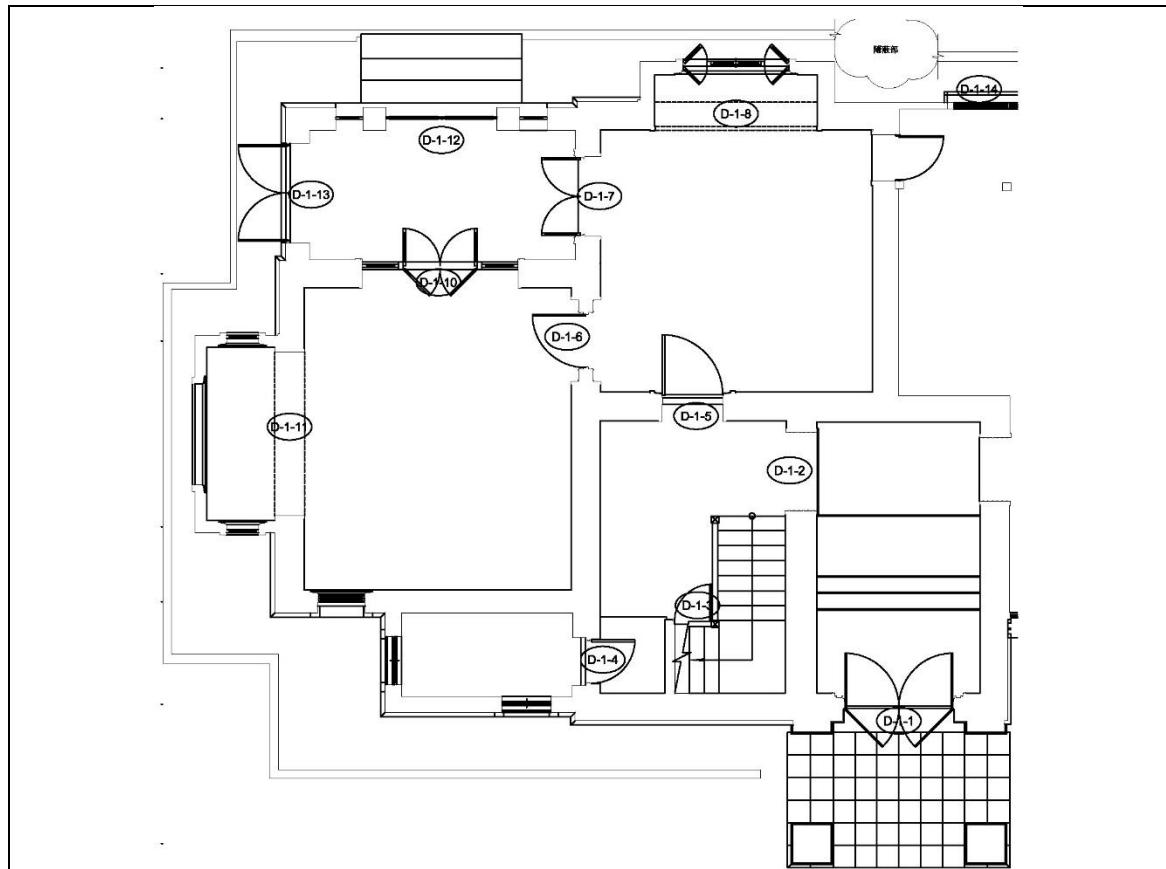
項次	編號	損毀狀況	測繪圖示
1	D-1-1	表層部分油漆剝落，紗窗歪斜。	
2.	D-1-2	無門板，僅門洞

3.	D-1-3	為梯間儲藏室，為梯形形制，現況良好。

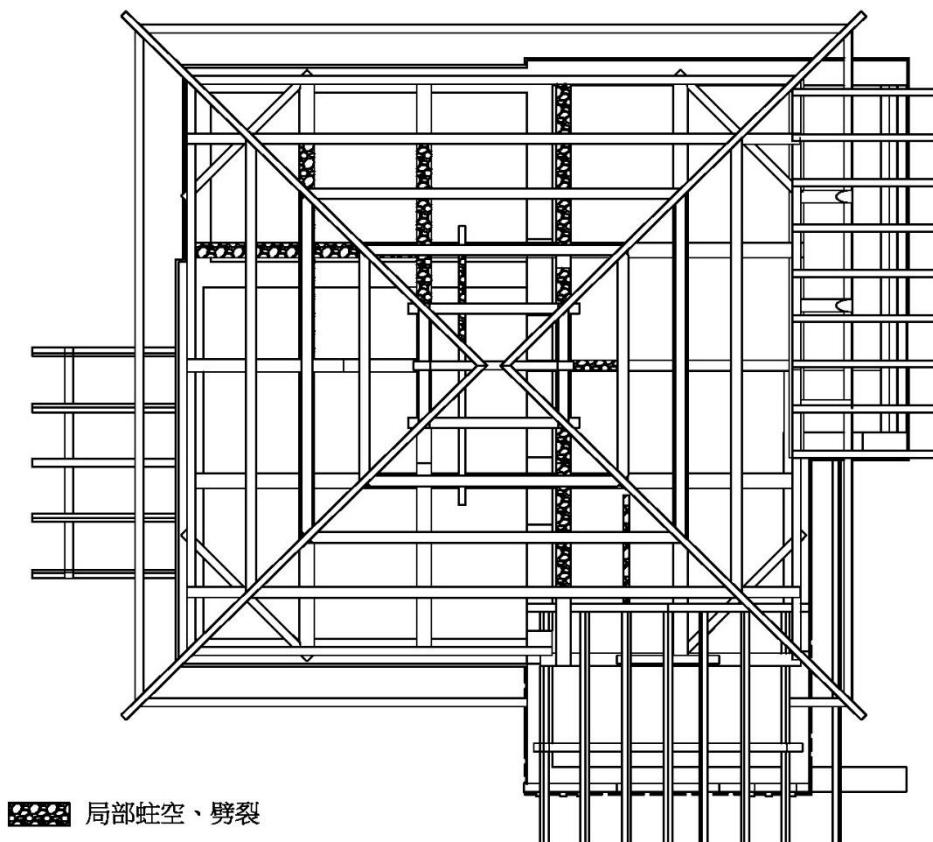
【圖 5-15】洋館屋架損壞狀況調查(局部)

於洋館屋架因配合縣府整修工程進度，故於屋架調查時間較匆促，且洋館屋架狀況較為不佳，使得在調查過程中有所阻礙，故，本研究僅就調查人員所及之部位進行局部調查，其屋架狀況部分遭蟲蝕及劈裂，蛀蝕及劈裂位置如【圖 5-15】所示。

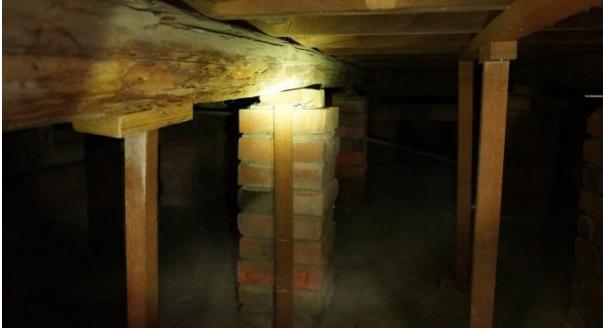
和館及洋館基礎部分整體來說保存尚稱完整，而地板皆進行重新鋪設，故其床組構造與地板銜接之角料皆已非原先木料，僅剩磚柱上方的楞木為原本之材料，唯部分牆基有些微剝落及開裂，並有部分產生微型植生，且犬走部分亦有出現輕微裂縫，其擬定之修復策略如下：

<p>1. 判斷犬走裂縫與結構是否有連動關係，並全面檢視基礎結構之安全，若不影響結構安全之部分則裂縫填補 EPOXY 之後，以高黏著性砂漿填補粉平</p>

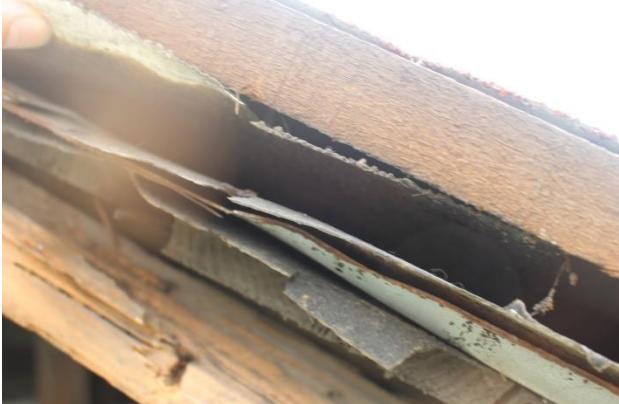
和館及洋館屋頂皆非原始形制，目前鋪設鋼瓦，然其屋簷邊緣與破風板銜接部位有翹曲變形之情形，且木製破風板受到白蟻蛀蝕及破損、腐朽。

<ol style="list-style-type: none"><li>拆除舊有木製破風板，進行逐一檢視 堪用者留用，不足者以同形制品補足。</li><li>屋簷邊緣有翹曲變形進行更換，並檢視防水層是否需要更換。</li><li>檢視屋頂鋼瓦現況，如狀況良好則維持現狀，如輕微破損則以同材質進行修補替換，如整區破損嚴重，則建議依照原有形制，和館部分以黑瓦鋪設，洋館部分則回復原有銅瓦。</li></ol>
