墾丁國家公園 ● 解說叢書

# 寫在 珊瑚礁 石上的 歷史

## 名列「台灣八景」的燈塔

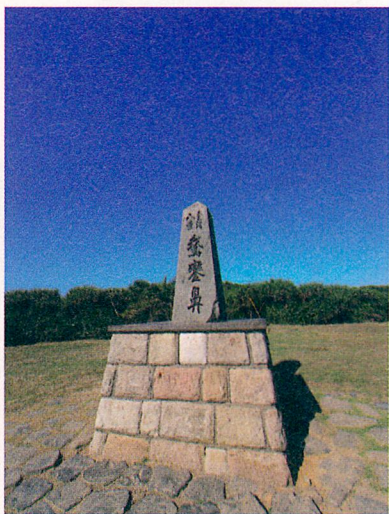
日本時代所立的「台灣八景碑」。

昭和4年（1929年）被認為是日本帝國南進象徵的鵝鑾鼻神社，設立在燈塔左側的山丘上，鵝鑾鼻成了日本人的聖地；同時「台灣八景」的審查委員也來到鵝鑾鼻實地視察，通過鵝鑾鼻為台灣八景之一，特別在燈塔南側，豎立一方「台灣八景鵝鑾鼻碑」，直到今天，仍是觀光客們不肯錯過的合影地標。

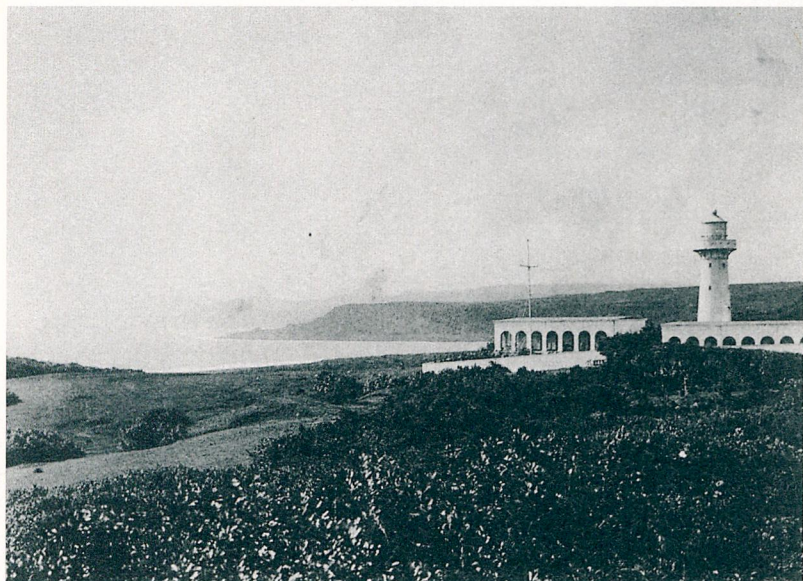
日本時代的鵝鑾鼻燈塔。（取自《日本台灣地理風俗大系》）

一心想對外擴張的日本，領台後很快著手整修燈塔，明治 31 年（1898 年）便完成了，白色塔身、鐵鑄圓柱形的燈塔，改用以煤油為材料的白熱燈，光力

增強到二萬六千支燭光，可照射二十海浬遠。

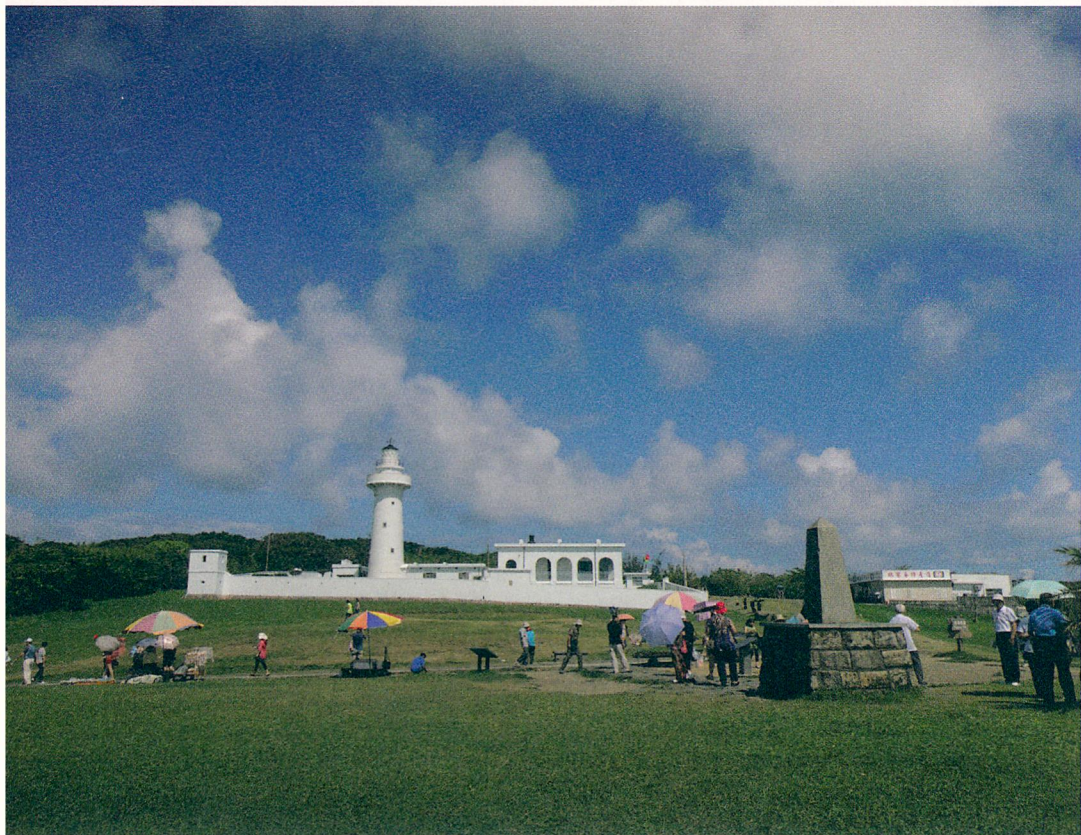
每天都遊人如織的鵝鑾鼻燈塔。

二次大戰期間，日本頻繁地往來東北亞和東南亞，盟軍認為炸毀燈塔有戰略上的必要性，因而遭到空襲炸毀。太平洋戰後，國民政府於民國 39 年首次整修燈塔，民國 51 年大肆改建，塔高二十一公尺餘，外觀白色，頂層外有環繞陽台，燈具換裝新式大型四等旋轉透鏡電燈，再經過大型旋轉的透鏡，光力為 180 萬燭光，每 10 秒一閃白光，每 30 秒旋轉一周，照射距離可達二十七浬餘，是台灣所有的燈塔中，光力最強的一座，因而也被稱為「東亞之光」。

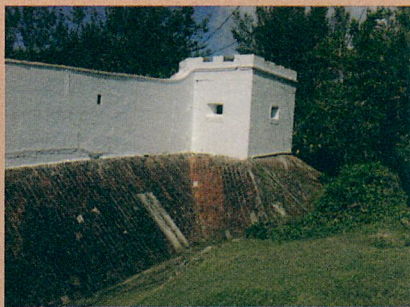
鵝鑾鼻燈塔防衛設施和護塔溝。

燈塔設計者哈爾定於是把燈塔設計成砲壘形勢，以白色圓形塔基作為砲台，塔內地下一層，地上四層，地下層儲存煤油及食物，第一層是辦公室及餐廳，第二層為燈塔員休憩用，第三層特別設置格林砲，第四層才是燈塔最重要的燈室。

整座燈塔的外牆特別高聳，圍牆上設有不少槍眼，牆外四周挖有深壕，還有哨所供駐武裝士兵守衛，因而成為世界上少見的武裝燈塔。

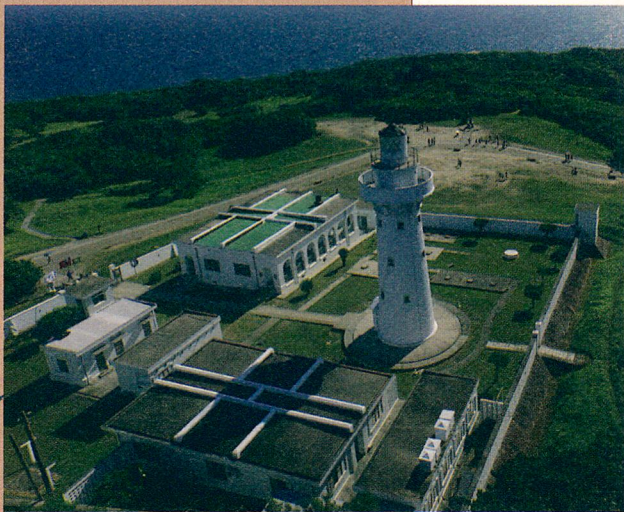
空拍圖中可見到房舍頂上的儲水設備。  
(江敬業空中攝影)

為了避免燈塔內的燈塔員和兵士被原住民圍堵，導致缺食斷水，塔區內除了有小型糧倉，塔區的屋頂都設計成集雨平台，雨降在屋頂上全都會被導入地下的九座蓄水池中，

足以維持短期水源的自給自足，受到原住民的圍困，還能夠撐上幾天，等待外力支援。
