屏東市勝利新村研究調查計畫

正式報告書【第一冊】

委託機關：屏東縣文化資產保護所

研究單位：群創知識科技股份有限公司

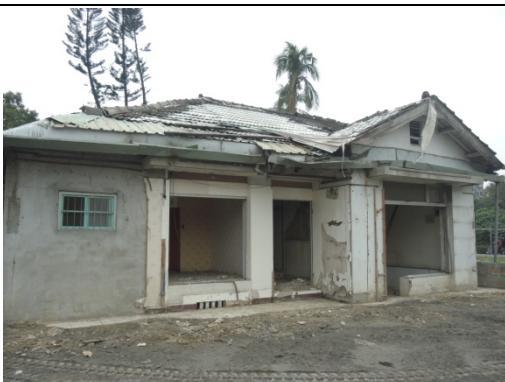
圖 3- 1 A1-勝利路 147 號建築外觀

勝利新村興建於1937年，順應當時流行現代化的築風格，故建築外觀較一般傳統日式建築簡潔，外牆多採磚造塗以水泥砂漿裝修，內部隔間牆則為編築夾泥牆。

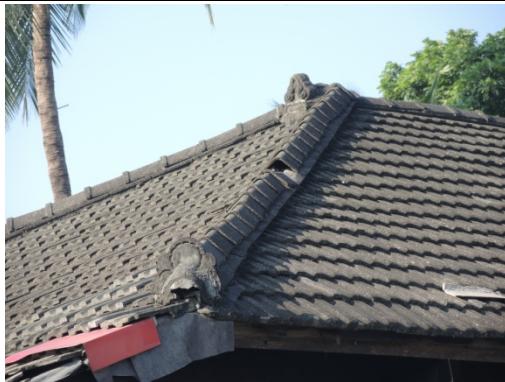
圖 3-5 A3-勝利路 143 號屋瓦與鬼瓦

另外，傳統日式建築正脊尾端會有板狀裝飾物，又稱為「鬼板」或「棟端」。鬼瓦常雕飾成鬼臉、獸臉等花紋，具有濃厚的裝飾意味，也是日本傳統建築的特色。

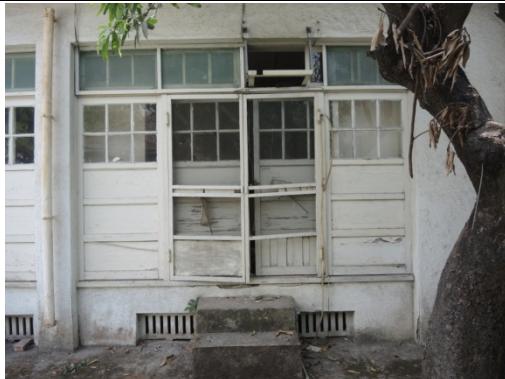
圖 3- 9 A7-青島街 118 號台階與通風口

日式建築為考量室內空間之通風性，多在建築基座設有通風口的格柵，以利於室內通風，並可避免地板潮濕之效用。依據臺灣建築會誌第8輯第3號(昭和11年5月)中提到促進室內換氣法，為將居室地板提高35cm至65cm高度，作為換氣通風的入口，為了防蟲鼠之侵入，並加入金屬網。

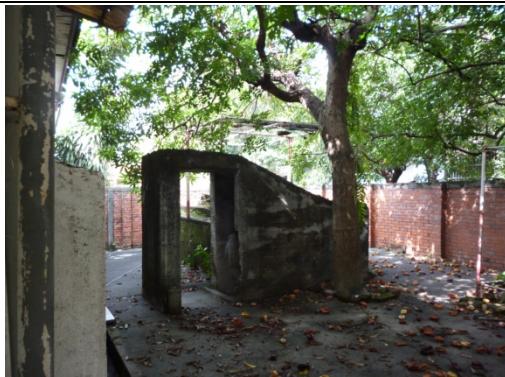
圖 3- 13 A9-青島街 110 號防空洞

因應戰爭需求，屏東市勝利心村許多眷舍的前庭、後院多設有防空洞，防空洞的多設於地面，磚造穹籠式水泥粉刷。

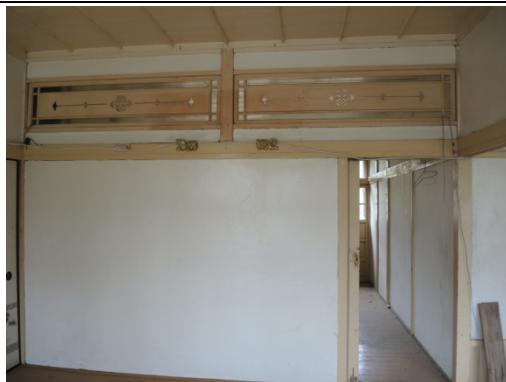
圖 3- 21 A8-青島街 114 號欄間

- 欄間：多位在室內隔間牆上方，運用通、透的手法將其挖空，兼具裝飾、通風的功用。

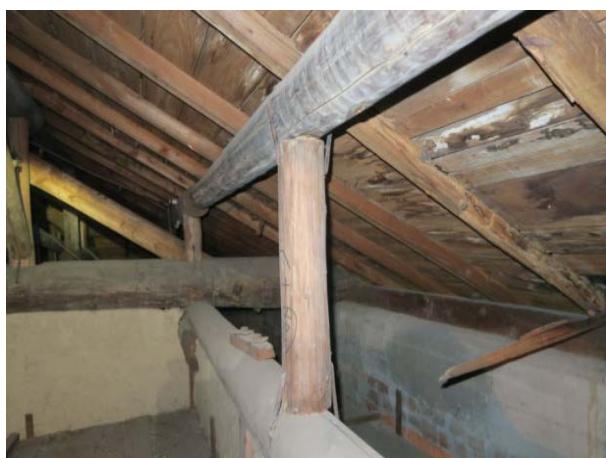
圖 3- 25 木匠組裝木材之標示

- 木匠組裝木材之標示：木匠於組裝木材時，為了方便組裝拼接，將裁切好的木材註記符號，通常以日本歌謠作為符號編碼。

圖說：束(垂直材)的文字表示：平面的 X 軸及 Y 軸。木材標註的文字「木與十」：木是イロハニ木ヘト之木。十是一三四五.....十之十；意為木軸與十軸交叉位置。木匠為了先切了的部材、在那邊組合的符號。

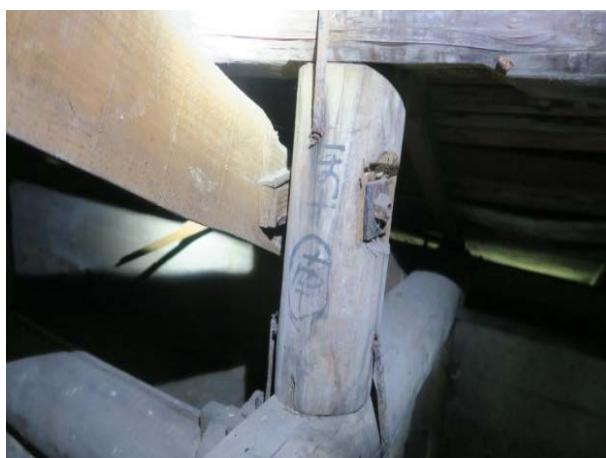
圖 3- 26 木材料行之名稱及等級

- 木材料行之名稱及等級：部分建築結構之木材會以文字標示木材料行之名稱，標示建築物材料之來源。

圖說：木材標註表示：木材行材料名稱及等級；南字是木匠加上個人符號、平常不一定有。

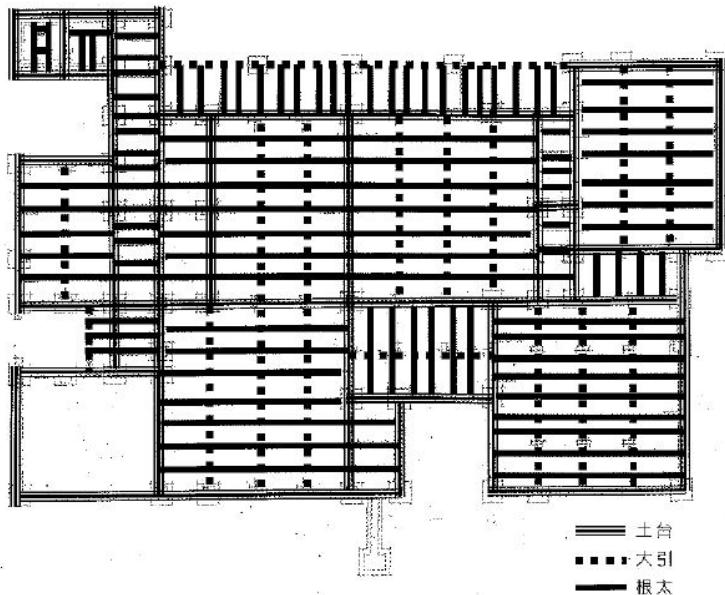
圖 3- 28 基礎及床組構成示意圖

由「大引」、「根太」、「床板」所組成；大引通常為 90~100 公分支角材，以間隔 90 公分間隔來配置；日式宿舍之床板，大多採 18 釐米之木板。

大引的整修抽換及根太新作，基腳與木材交接處使用防潮-4mm 防水毯施作，大引及根太採用福衫，根太尺寸為-4.5x4.5cm@45cm，並使用水平度調整，及修復完成。

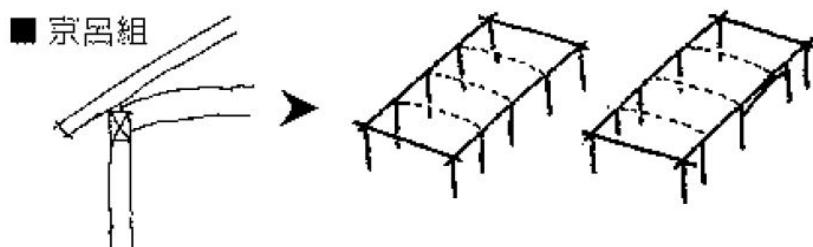
圖 3- 29 京呂組系統示意圖

係指土台與屋頂間之骨架，基本上以縱、橫、高三向度之構材組成，相對應此三向度之軸組頂部構件名稱則為樑、桁、柱，短邊方向則稱為「樑行」。

為了改善折置組工法此一侷限性，於是發展出「京呂組」便是此勝利新村之工法，其由下而上採用「柱→桁→樑」之順序構組，雖此工法需使用較粗大之桁木，但因樑絕對有桁木可支撐之故，所以除了四個屋角外，其他屋柱可以隨意配置，故此工法為較能自由進行平面配置之軸組工法。

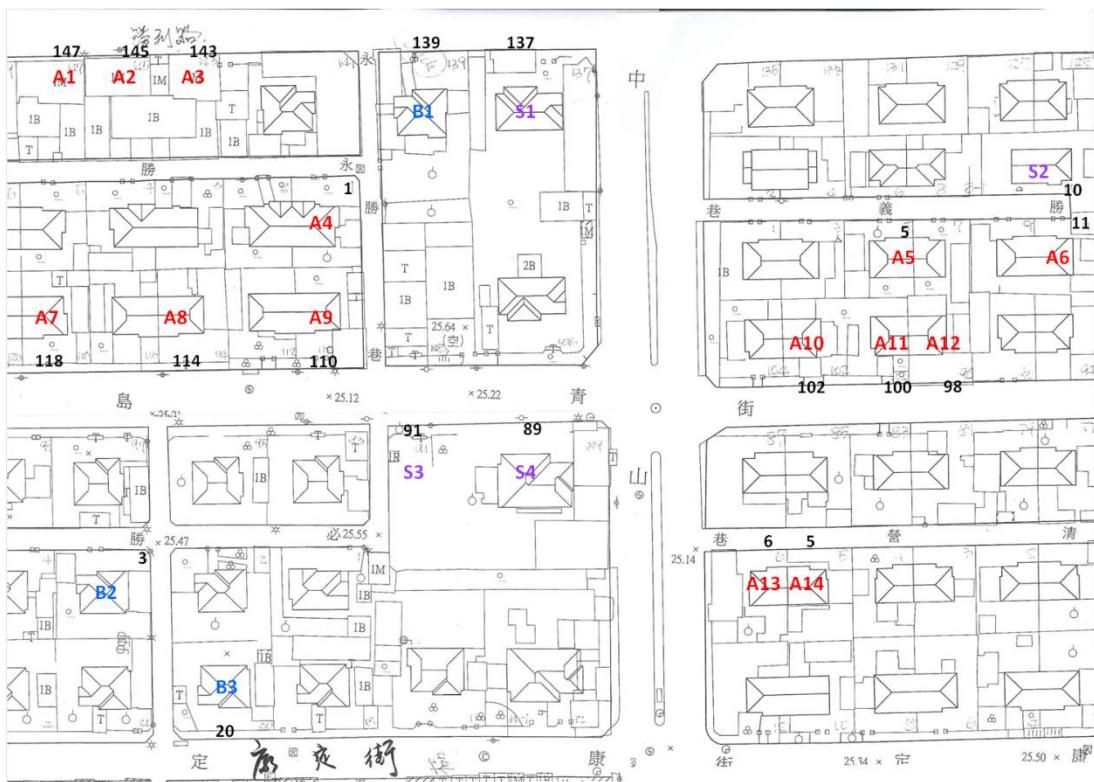
圖 3-30 基地建築類型分佈圖

經本計畫工作團隊進行建築測量後，將基地建築類型區分為A、B、S共三種類型。基地建築建於日據時期興建，其建築結構及工法多以日式模矩化施作，於建築尺寸上依模矩等比例配置；未來於建築修復及再利用期間，可依照此模矩化施作修復工程。基地建築類型分佈如下圖。

A類型：14棟；B類型：3棟；S類型：4棟

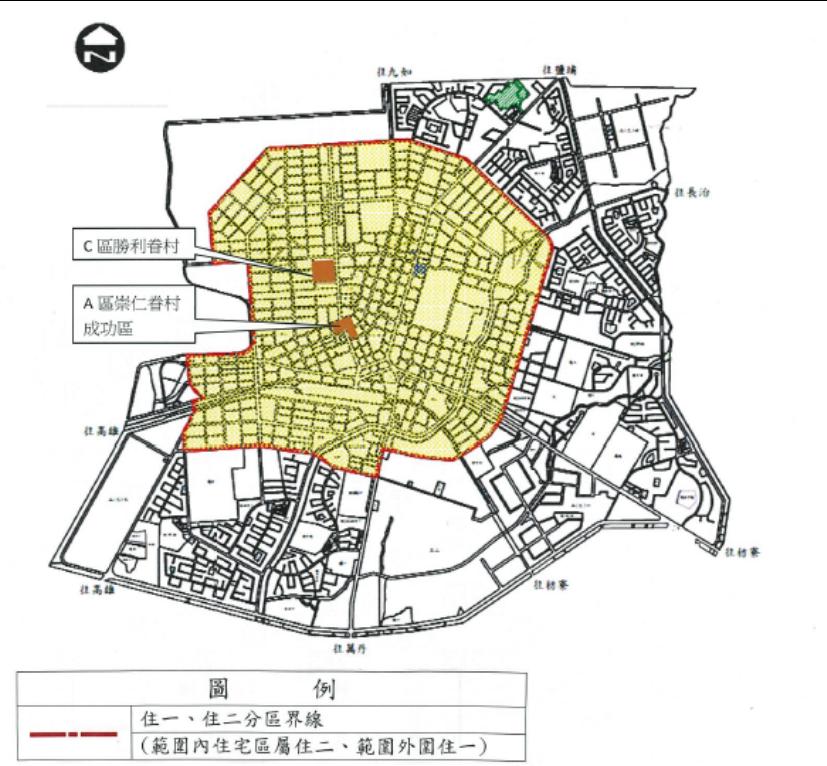
圖 3-34 屏東都市計畫住宅區容積管制示意圖³⁰

項目	法規	要點說明
住宅區 使用限制	都市計畫法臺灣 省施行細則 第15條	作為銀樓金飾加工業之工廠、飲食店及美容美髮服務業者，限於使用建築物之第一層、第二層及地下一層
	都市計畫法 第34條	住宅區為保護居住環境而劃定，其土地及建築物之使用，不得有礙居住之寧靜、安全及衛生。
住宅區 管制要點	屏東都市計畫土 地使用分區管制 要點 ²⁹	住一：建蔽率60%，容積率180%； <u>住二：建蔽率60%，容積率220%</u>

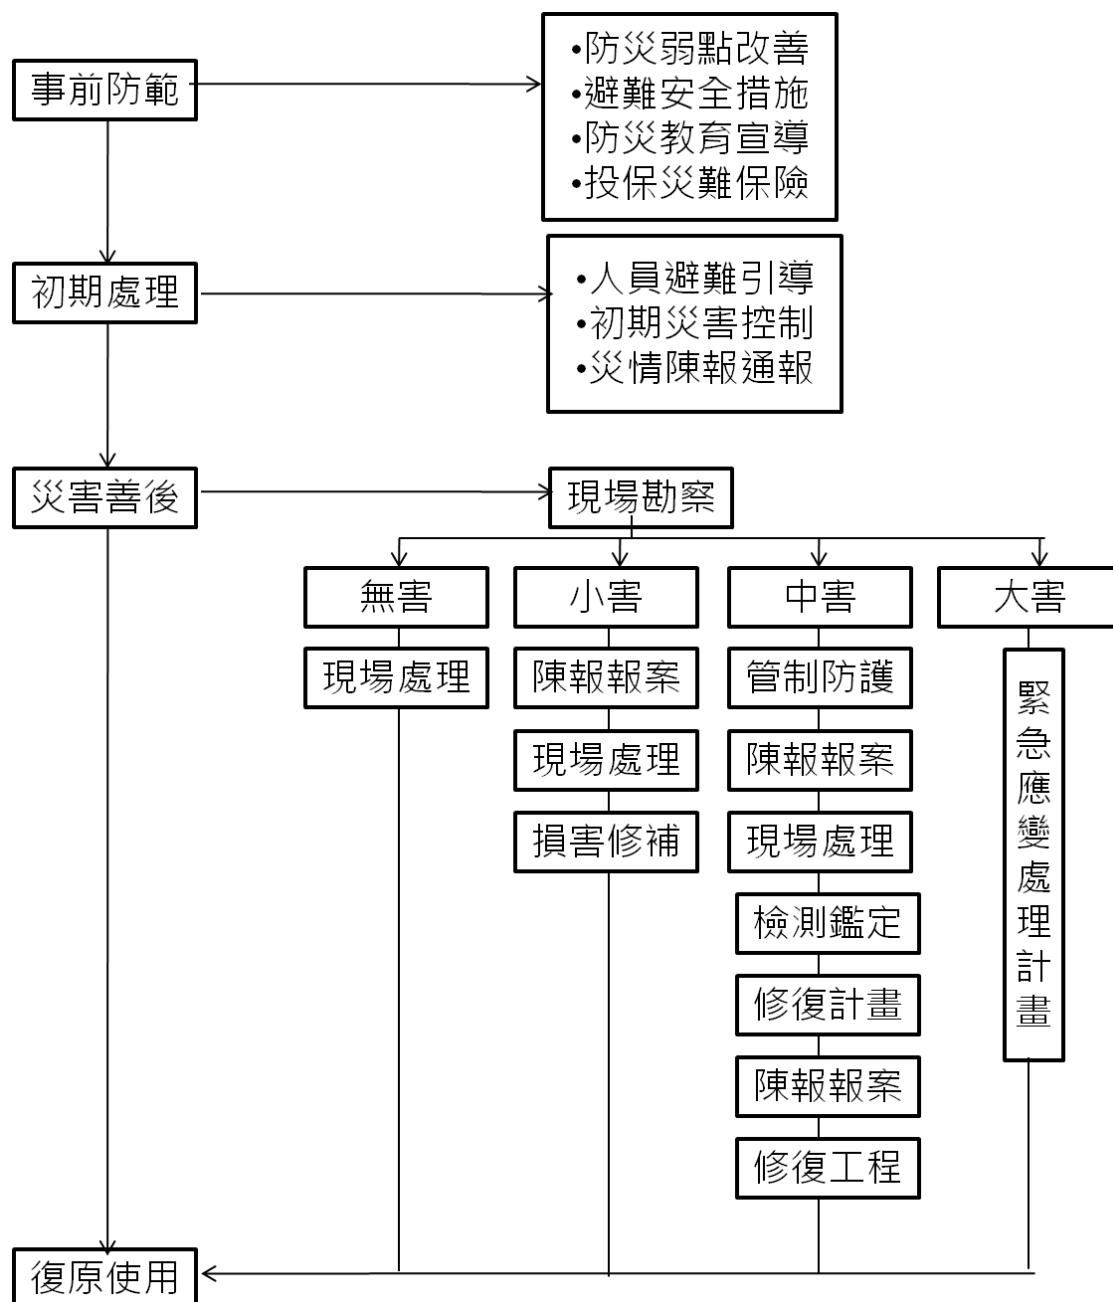
圖 4-1 防災計畫執行流程圖

除日常所遇到的問題，歷史建築尚有可能面臨大自然之颱風豪雨、地震、火災或其他災害（如鄰地深開挖等）各類自然災害的侵襲，使其蒙受重大災害（含人員傷亡或財物損失），為降低其災害，故應首重於事前防範工作，擬定必要之防災計畫，執行程序主要分為事前防範、初期處理、災害善後、復原使用等，各種程序如下。

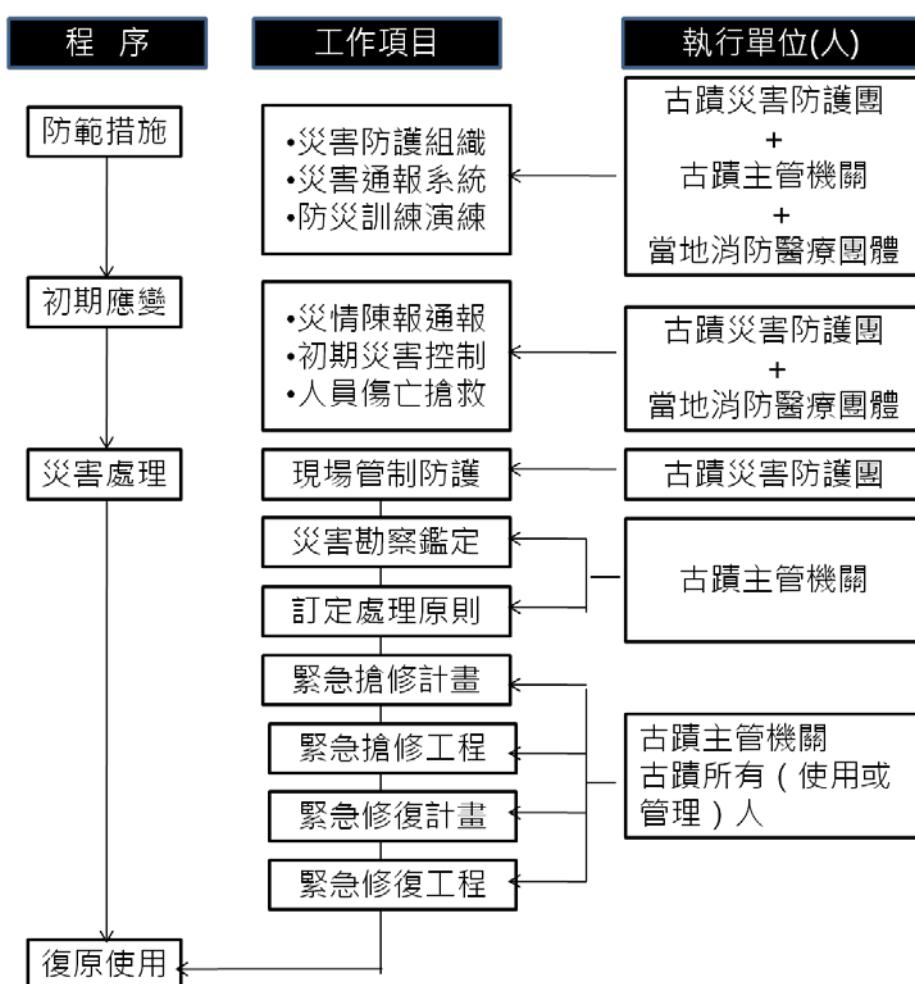
圖 4-2 災害緊急應變計畫處理程序圖

依此，為避免重大災害發生後，古蹟災情擴大或重要構件毀損或減失，古蹟所有(使用或管理)人應有古蹟受災之危機意識，除依上節防災計畫之執行外，需擬定災害緊急應變計畫，以提昇緊急應變能力，其處理程序如下圖所示，其各項工作則參考下列說明擬定其計畫內容。

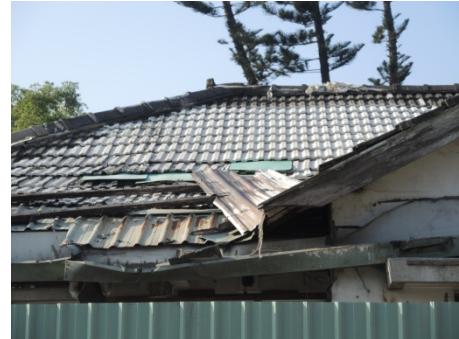
圖 4-6A1 勝利路 147 號屋瓦

(2)屋瓦：保持原有屋瓦，若破損需更換，則需使用與原來形式材料相仿之屋瓦替換。

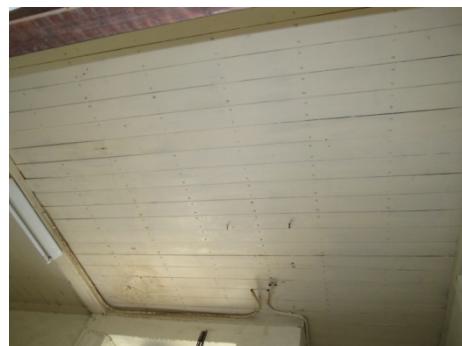
圖 4- 19A6 勝義巷 11 號天花板

(2)天花板：日式宿舍特有之薄木片天花板若有破損需更換，則需使用與原來形式相融之防火天花板替換，不可隨意改用現代無防火功能之天花板作修換。

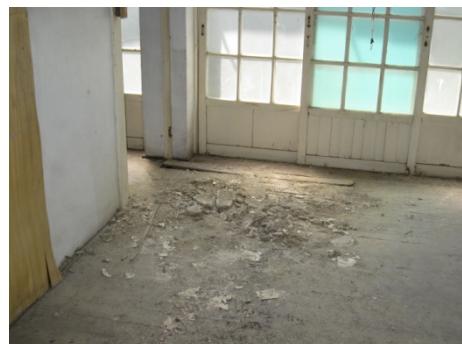
圖 4- 23 A5 勝義巷 5 號地板

(4)地板：保持原有木造地板，若有破損需更換，則需使用與原來形式材料相仿之木地板替換，顏色亦與原木地板顏色相同。

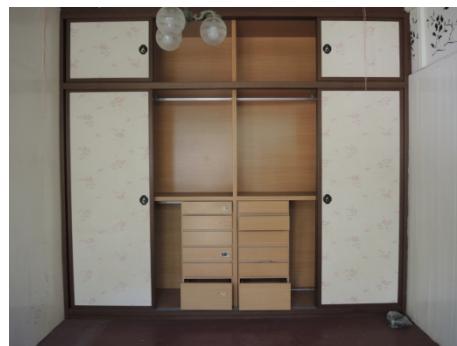
圖 4-25 A7 青島街 118 號櫥櫃

(5)櫥櫃：保持原有木造櫥物（被）櫃，若有破損需更換，則需使用與原來形式材料相仿之木料，粉刷顏色亦應與原櫥櫃相同。
