**屏東縣
五溝聚落水岸圳道
調查研究暨保存維護計畫
(2014. 01-12)**

期末修正報告書

屏東縣五溝聚落 水岸圳道調查研究暨保存維護計畫

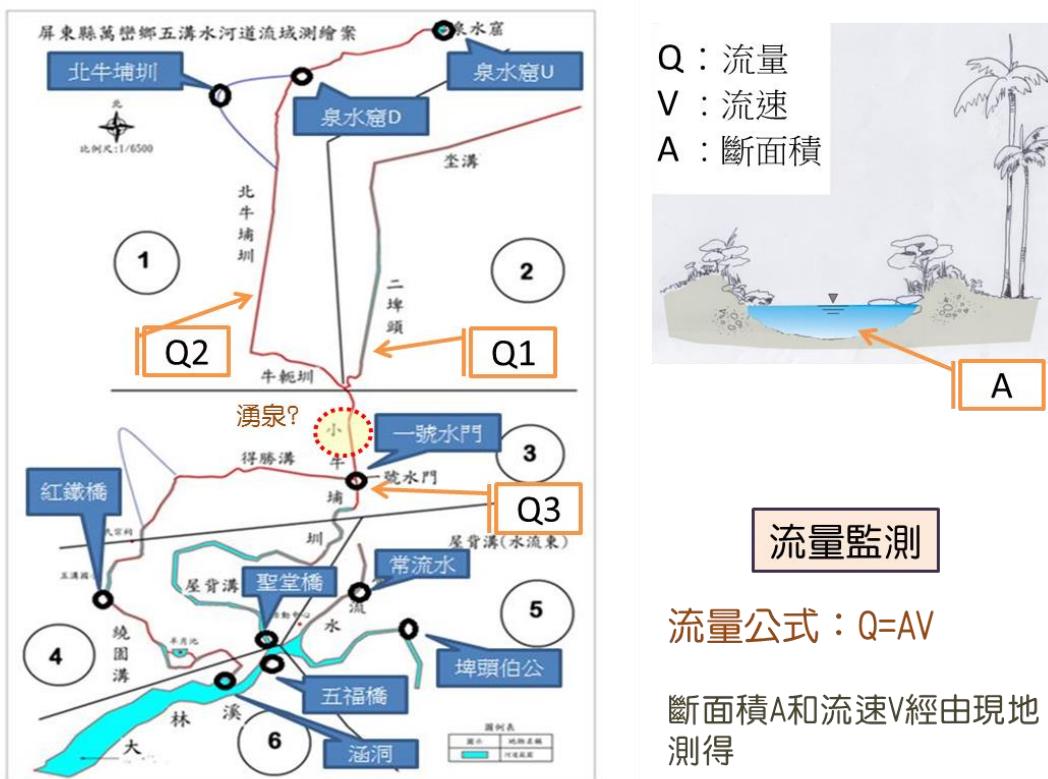
圖 11 湧泉流量監測點佈設示意圖

$$Q \text{ 湧泉} = Q_3 - Q_1 - Q_2$$

即可知湧泉量(但仍須留意其他地表逕流)。

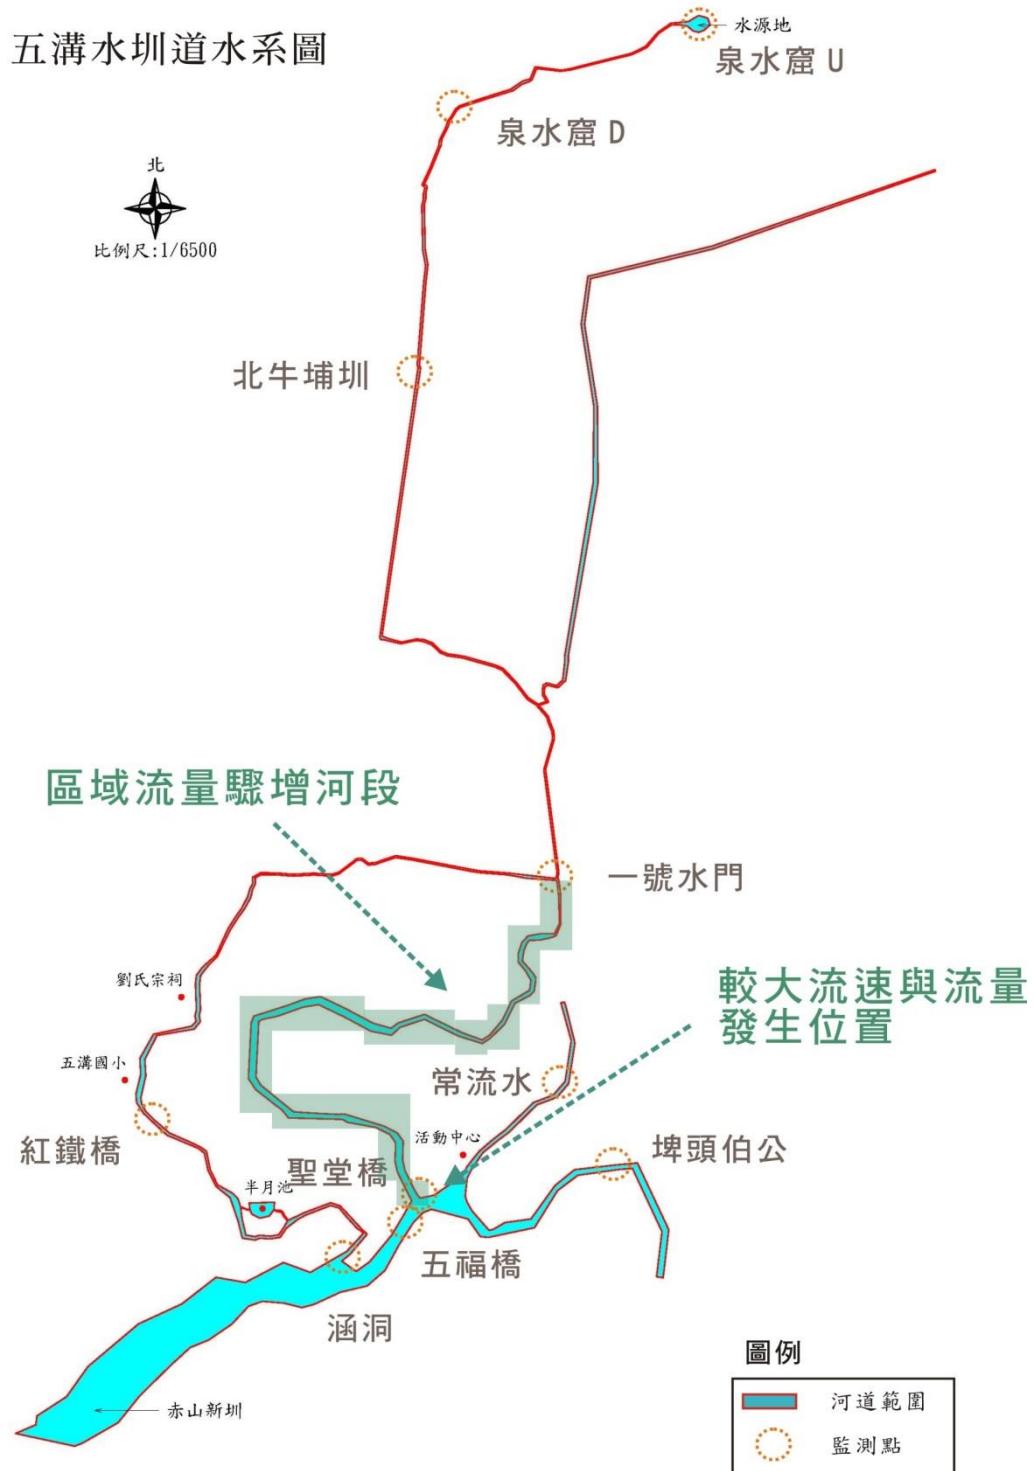
圖 12 最大流速與流量驟增河段示意圖

監測點	監測時間	最大流速(m/s)	監測時間	流量 (cms)
泉水窟 U	湧泉水源頭無監測資料		湧泉水源頭無監測資料	
泉水窟 D	103.09.04 103.09.29	0.3	103.09.29	0.456
北牛埔圳	103.08.13	0.6	103.08.13 103.10.06	1.963
一號水門	103.08.13	0.9	103.08.13	5.702
紅鐵橋	103.08.13	0.6	103.08.13	5.46
聖堂橋	<u>103.08.13</u>	<u>1.7</u>	<u>103.08.13</u>	<u>20.4</u>
常流水	103.08.13	1.4	103.08.13	4.945
埠頭伯公	103.08.13	1.5	103.08.13	14.384
涵洞(繞圓溝)	103.08.13	1.3	103.08.13	1.377
五福橋	<u>103.08.13</u>	<u>1.6</u>	<u>103.08.13</u>	<u>20.44</u>

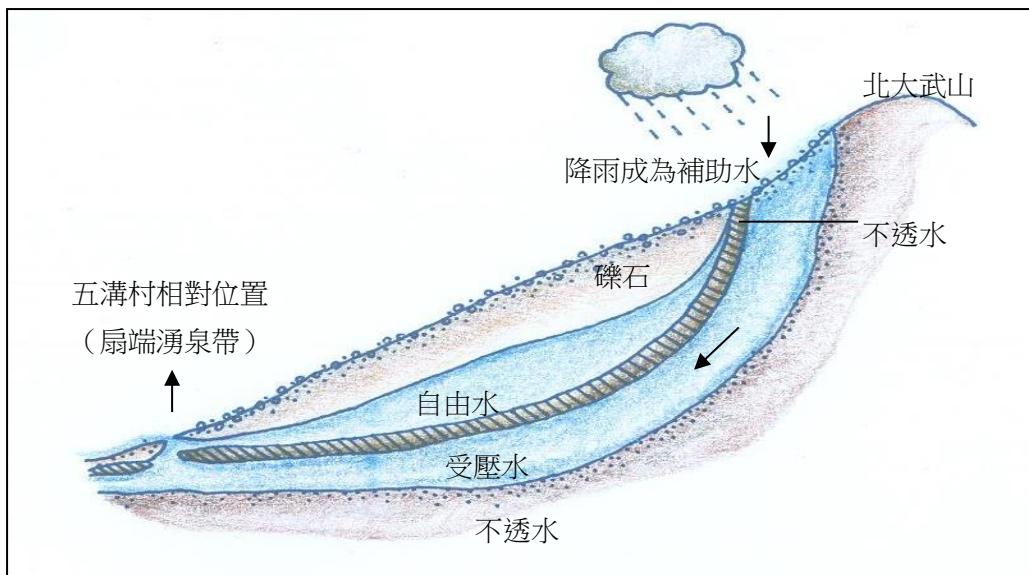
圖 14 五溝湧泉發生示意圖

基本上，地下水水面與地面相切之處，就是湧泉發生的地區。潮溼的海洋空氣吹向陸地，遇到山脈阻擋，氣流上升凝結成雲，繼而產生豐沛的雨水。雨水匯集成河從山上往平原流動，這時山上的礫石、泥沙跟著河流被帶下山；到了山谷下，因坡度減緩，降低了水的流速和搬運力量，於是礫石沉積在河底形成一片沖積扇。沖積扇面的礫石孔隙大、透水性佳，水滲透到地下順著不透水層流動，一直到沖積扇端的位置，遇到孔隙小的表層土質再加上上游水層的受壓，導致地下水湧出地面而形成湧泉。

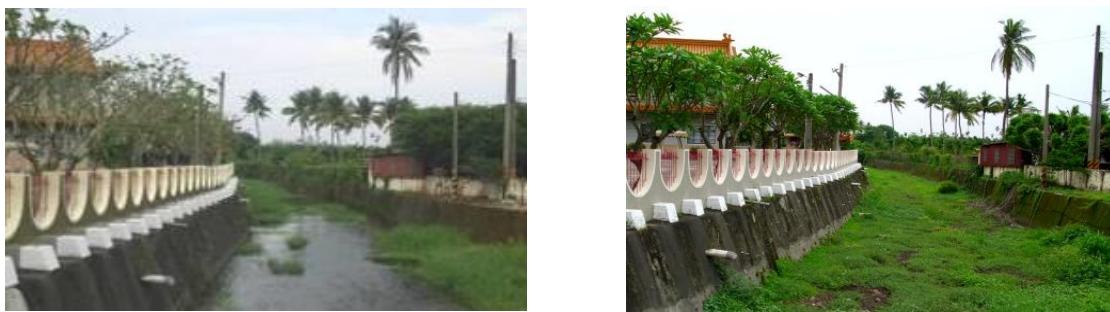
圖 15 5月及11月中興橋屋背溝之水域景觀差異

▲5月(左圖)及11月(右圖)在中興橋拍攝屋背溝之照片，兩個時間水域景觀差異

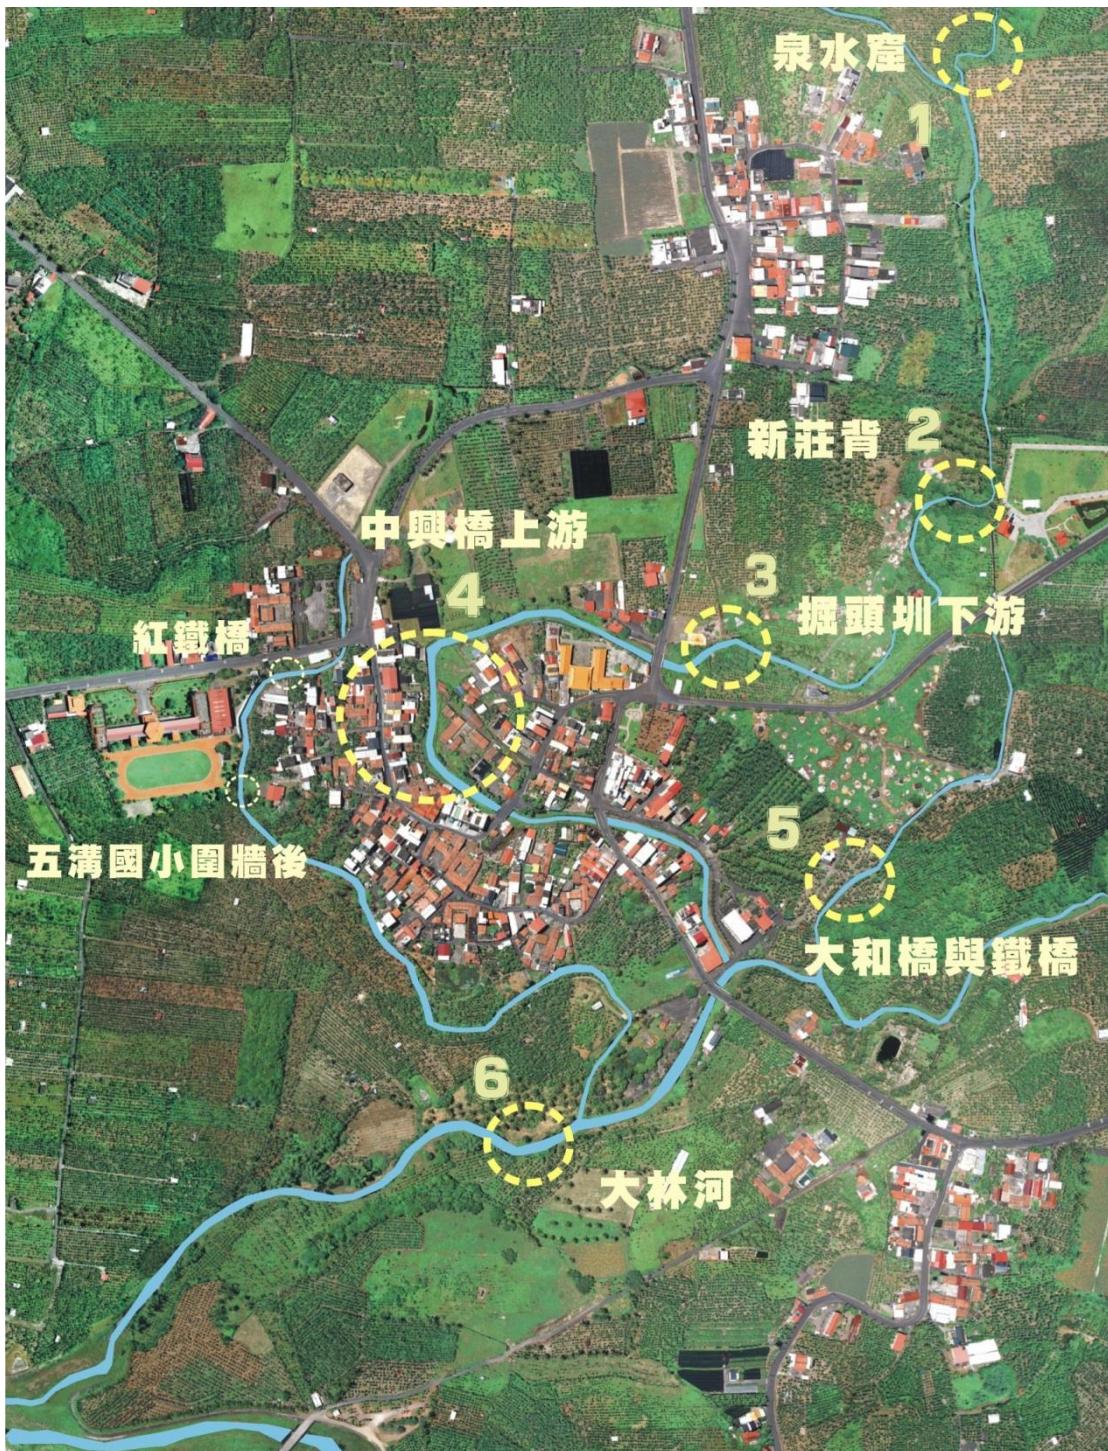
圖 16 五溝水湧泉分布位置圖

根據本計畫現地調查查證及居民生活經驗指認，五溝聚落共有約六處湧泉出水口，分別為：成德泉水窟、掘頭圳、新莊背水源頭、中興橋上游、大和橋與鐵橋、大林河一段。湧泉的水位受降雨量、季節分配和開採量影響，每年豐水期（六月到九月）時地下水豐沛以至湧出地面，此時可觀察到水底冒泡和翻沙等景象。到了枯水期（二月到五月）上游湧泉則呈現乾涸的狀態，若不仔細看則是容易誤以為是低窪地。

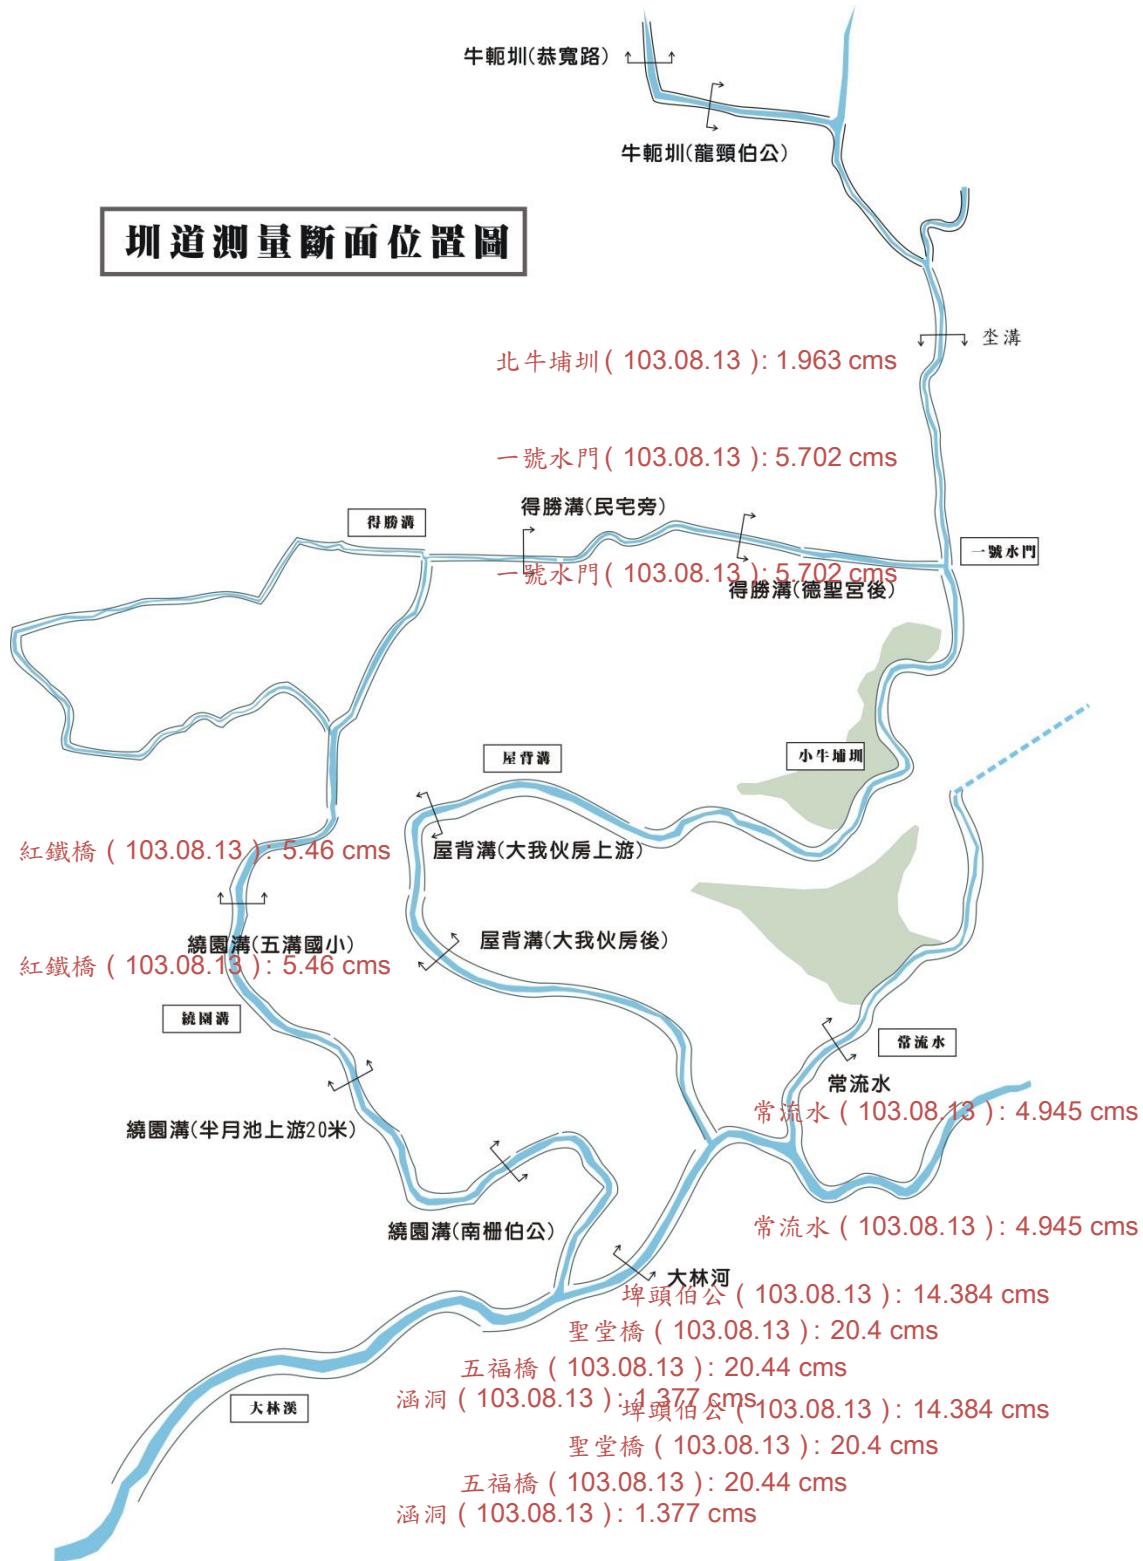
圖 17 各圳道斷面測量位置示意圖

半月池上游 20 米 座標： N22°35'19.56" E120°35'46.45"	繞園溝 圳道斷 面最小 處		
	南柵伯公 座標： N22°35'18.36" E120°35'51.13"	繞園溝 跨河構 造物		
常流水	廣泉堂旁民宅 座標： N22°36'21.99" E120°35'01.55"	圳道為 均質斷 面		
大林溝	親水階梯 座標： N22°35'15.20" E120°35'54.75"	圳道為 均質斷 面

(紅色字體為該位置於本年度豪大雨發生時間所測得最大流量)

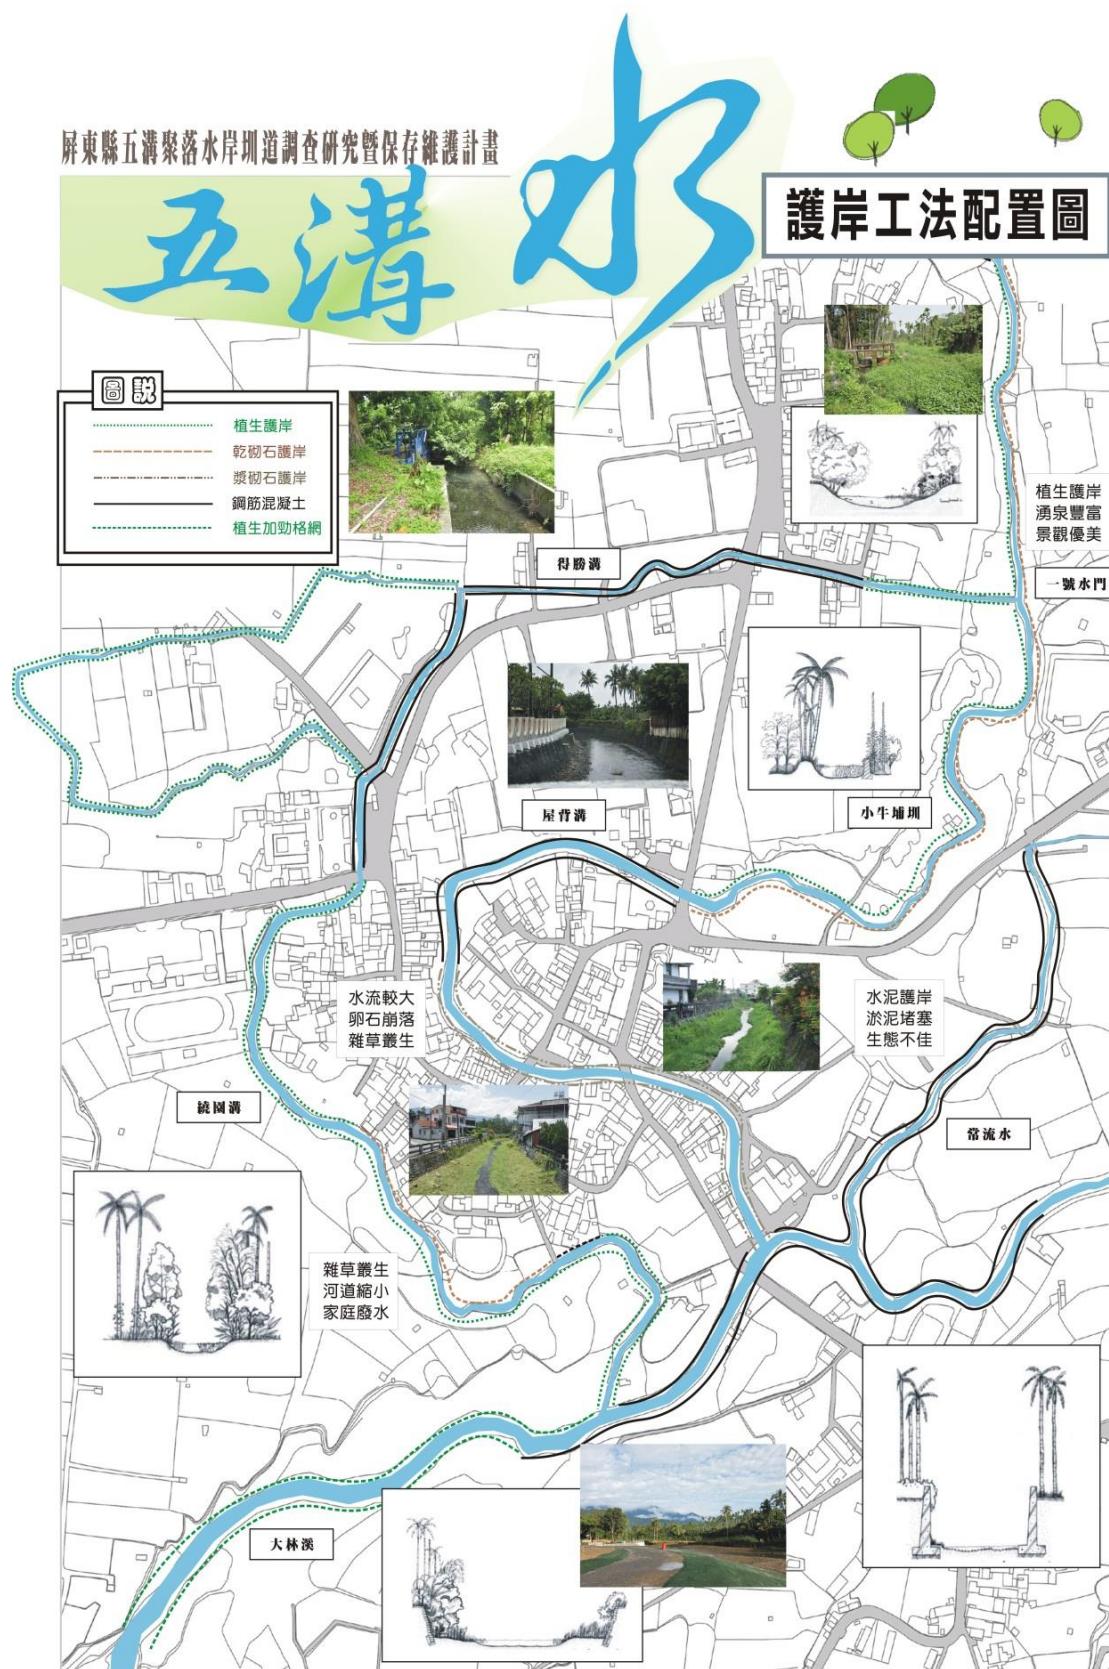
圖 23 五溝水各河段邊坡形式平面圖

河 段	邊坡形式	可能破壞因素
泉水窟	植生坡面 裸露邊坡	● 現況良好 ● 人為破壞(邊坡佔植檳榔) ● 雨水沖刷造成邊坡土層流失或崩落
北牛埔圳	左岸—植生坡面 右岸—混凝土鋪面	● 河道右岸為墓葬區，以混凝土鋪面加固 ● 基礎易因水流淘刷，產生傾斜和流失 ● 左岸為植生坡面，根系不足，易有雨水沖刷造成邊坡土層流失或崩落
牛軛圳	混凝土鋪面（三面光）	● 此區位地下有湧泉，易因水流導致地基掏空之虞 ● 植物從河床底下長出，長期將破壞鋪面構造
塹溝	植生坡面 裸露邊坡	● 雨水沖刷造成邊坡土層流失或崩落 ● 常浸水之坡趾植生不易存活，以致坡趾遭水流淘刷產生土層滑動或崩落
二埠仔	植生坡面 裸露邊坡	● 常浸水之坡趾植生不易存活 ● 但河岸邊植生(大型竹叢)根系未深入至破壞面以下，甚至枝葉阻擋水路。
一號水門	植生坡面 鋪石坡面(乾砌石)	● 植物根系無法抵抗水流曳引力 ● 植物或水生動物在邊坡內築巢破壞護岸砌石結構
得勝溝	混凝土鋪面	● 混凝土塊間隙填料遭水流淘刷，混凝土塊傾斜而後破壞

<ul style="list-style-type: none"> ● 湧泉水流從混凝土鋪面內部掏刷土層，造成土層流失而破壞 ● 居民排水鋪設管路造成破壞
繞園溝	植生坡面 混凝土鋪面 鋪石坡面(乾砌石)	<ul style="list-style-type: none"> ● 常浸水之坡趾植生不易存活 ● 植物根系生長撐壞混凝土鋪面 ● 居民佔植檳榔
小牛埔圳	植生坡面	<ul style="list-style-type: none"> ● 常浸水之坡趾植生不易存活 ● 雨水沖刷造成邊坡土層流失或崩落
屋背溝	混凝土鋪面	<ul style="list-style-type: none"> ● 混凝土塊間隙填料遭水流淘刷，混凝土塊傾斜而後破壞 ● 不透水鋪石坡面(排水設施不良)，受到土層作用力及飽和水壓(湧泉) ● 居民排水鋪設管路造成破壞
屋背溝 (水流東段)	鋪石坡面(漿砌石) 混凝土鋪面	<ul style="list-style-type: none"> ● 植物根系撐壞護岸 ● 不透水鋪石坡面(排水設施不良)，導致背土壓作用力及飽和水壓破壞 ● 居民排水鋪設管路造成破壞
常流水	混凝土鋪面	<ul style="list-style-type: none"> ● 此河段屬湧泉區，地底湧泉易造成地基和鋪面掏空 ● 現新建之護岸已有部分出現連續性的線狀龜裂。
大林河	混凝土鋪面 加勁格網 植生坡面	<ul style="list-style-type: none"> ● 活動中心前漿砌石護岸老舊，因屬湧泉區導致地基被湧泉掏空 ● 遭受長期植物根系破壞，部分已呈現斷裂坍塌

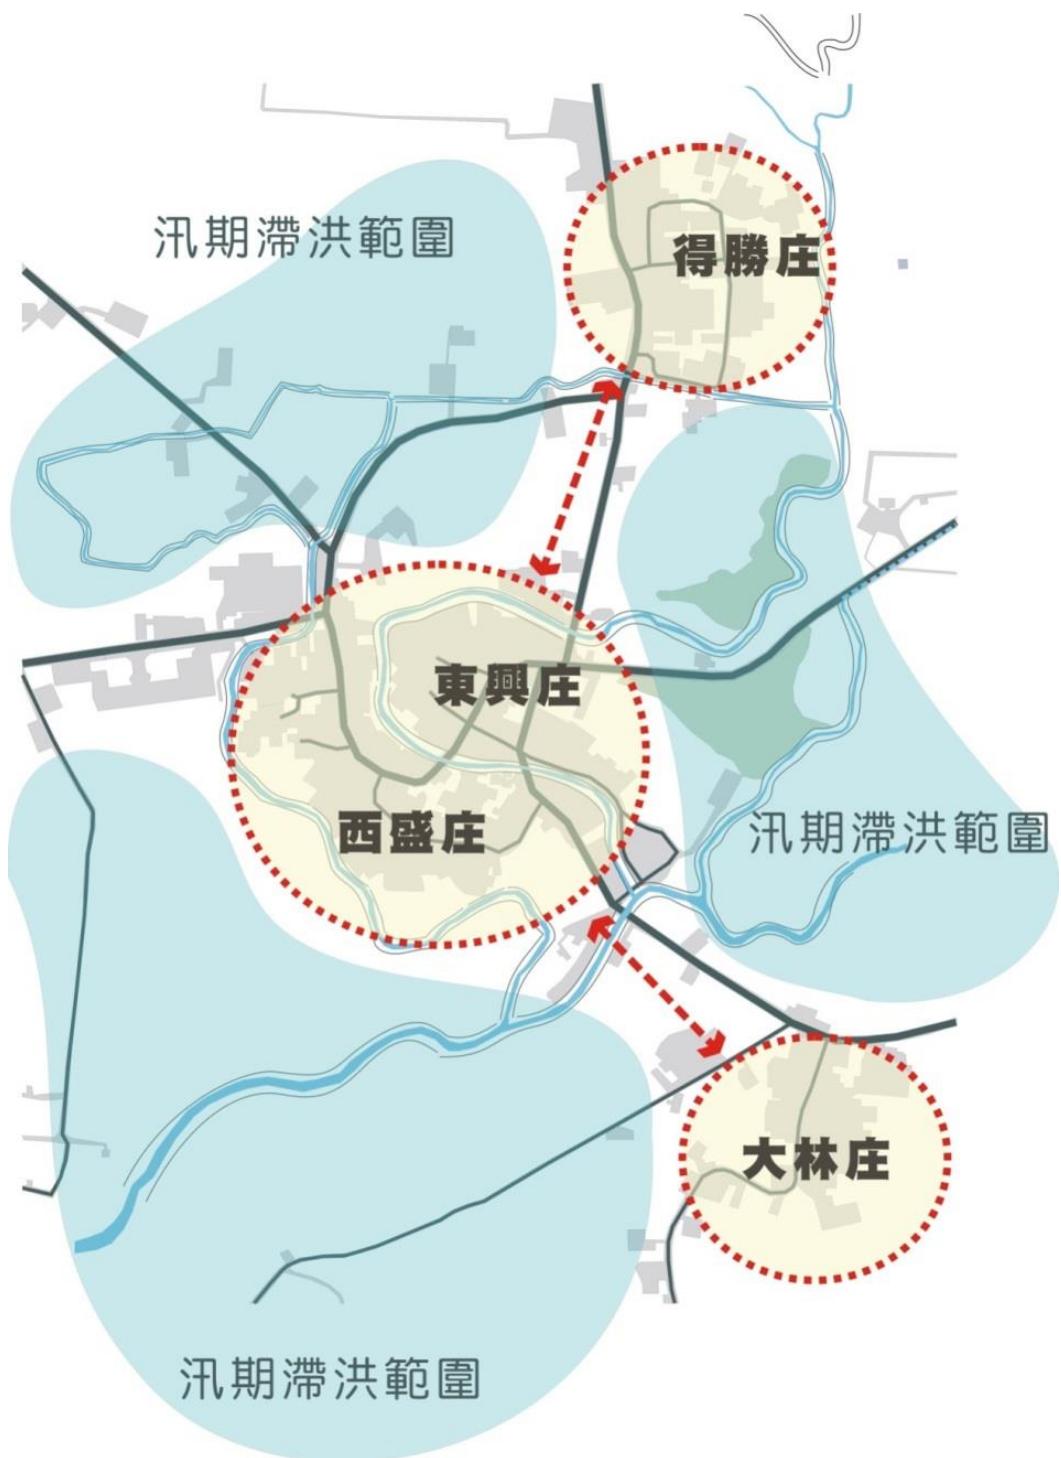
圖 28 五溝水易淹水滯洪空間示意圖

▲五溝水聚落夏季汛期易淹水之滯洪空間示意圖

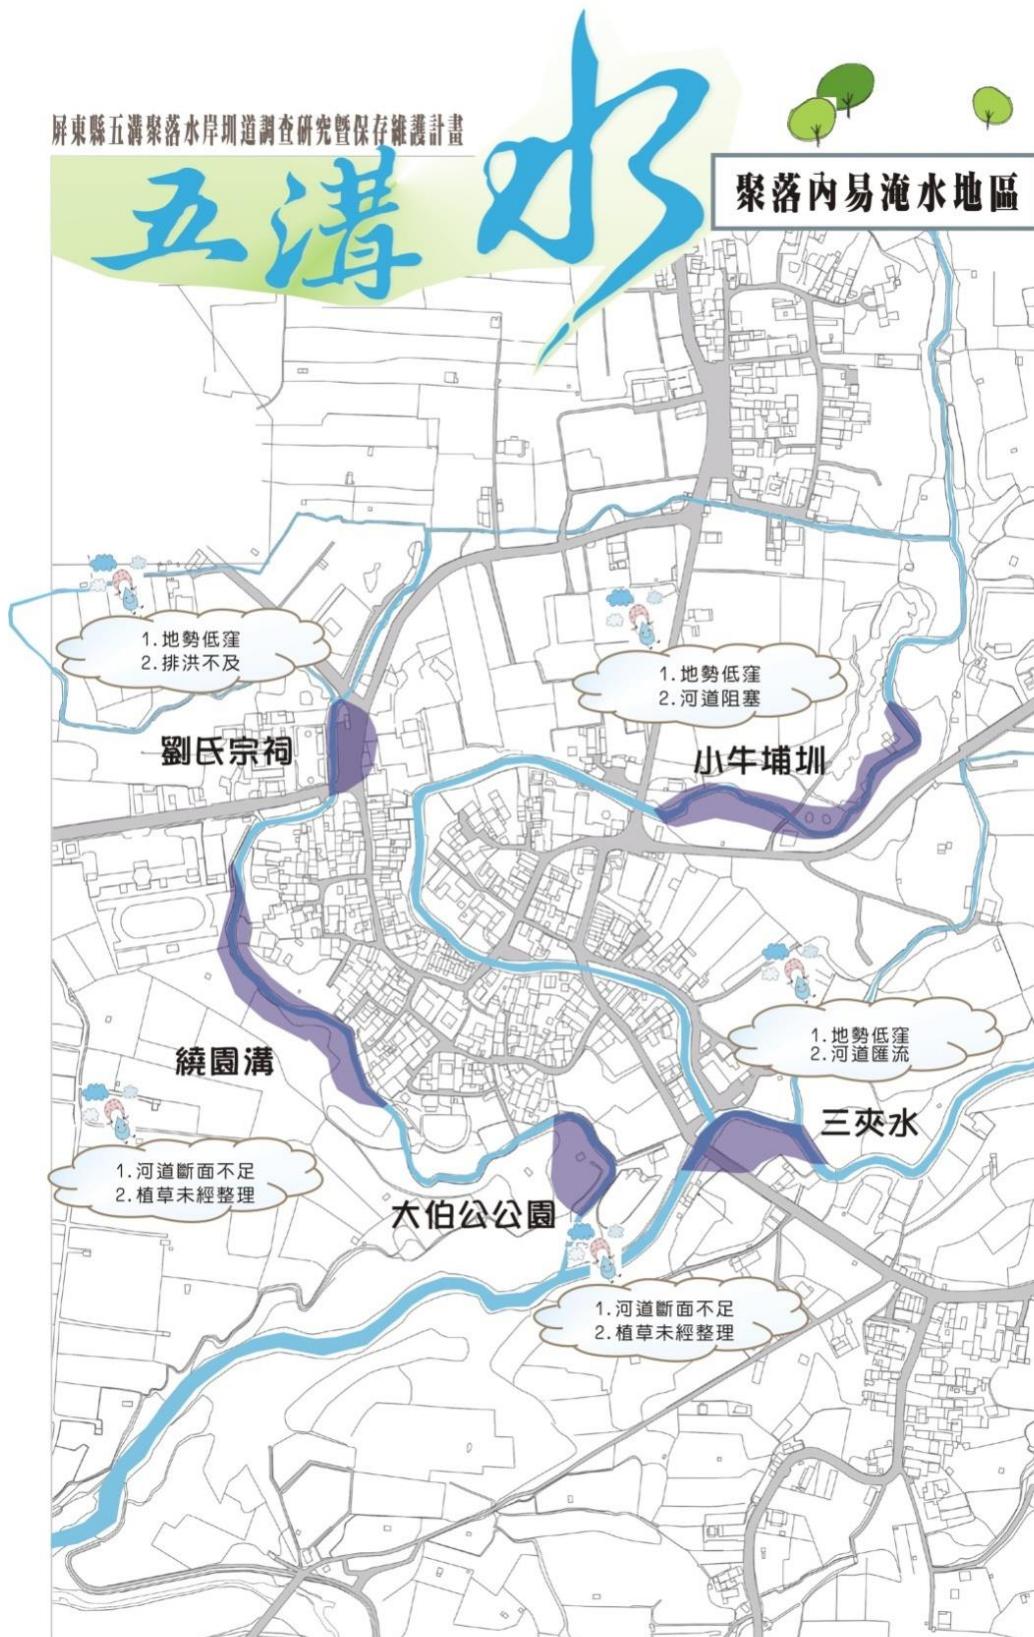
圖 29 五溝水夏季常遇淹水地區及範圍

▲本計畫藉由訪談所繪製，每年夏季常遇淹水地區及範圍

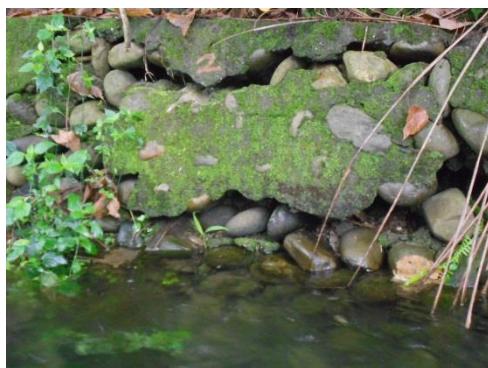
說明：五溝聚落內目前各圳道兩側護岸，除了自然植生護岸以外，以砌石或混凝土工法施做的護岸，並無特定損壞的情況；但有一特殊現象是由於此地地下水位高，湧泉豐富，因此許多護岸內部填料出現湧泉往外滲水的情形，以至於長期下來造成護岸工程劣化而龜裂的問題，此種情形尤其發生於混凝土工程為多。

▲長期地下水由護岸內填縫滲水湧出，造成工程劣化的情況

說明：五溝水的湧泉來自圳道汨流的特性，使的此地的護岸工法不能以一般的工程設計為之，主要因護岸內部填料將會因湧泉往外滲水而造成混凝土護岸的劣化以及底部淘空的問題，因此在工法設計的選擇上，應強調具備透水性的材料設計為原則。

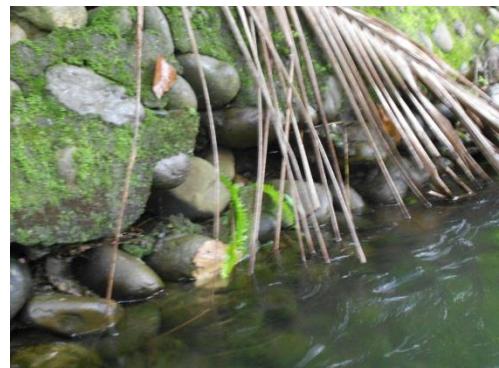
▲鑑於五溝水湧泉豐富易於地表滲水，護岸工程形式應以多孔隙建材為宜

說明：如前述分析可知，以五溝水地下水位高的豐富湧泉環境，以混凝土為主的工程設計容易因為湧水由護岸內往河道的滲流，長期造成混凝土的劣化問題，因此事實上五溝水的湧泉環境特性，仍將建議以透水性較佳的砌石為宜。

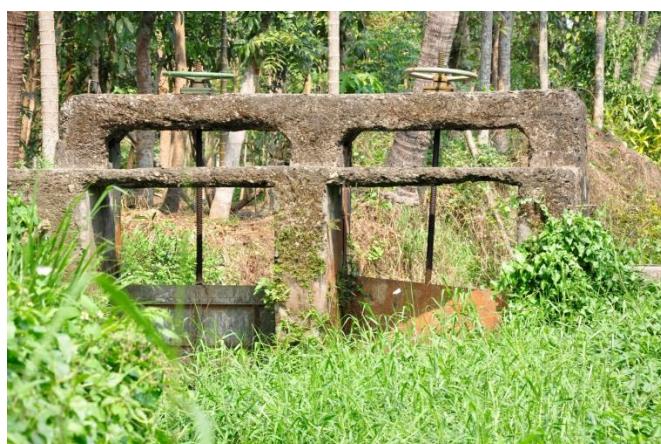
一號水門是扼守五溝水水圳流量的重要閘門，近來因水門老舊，週邊堤岸崩壞，導致原有功能減弱，連帶影響了下游繞園溝的水質、水量。

▲一號水門常年失修損壞，兩側農地沖刷流失

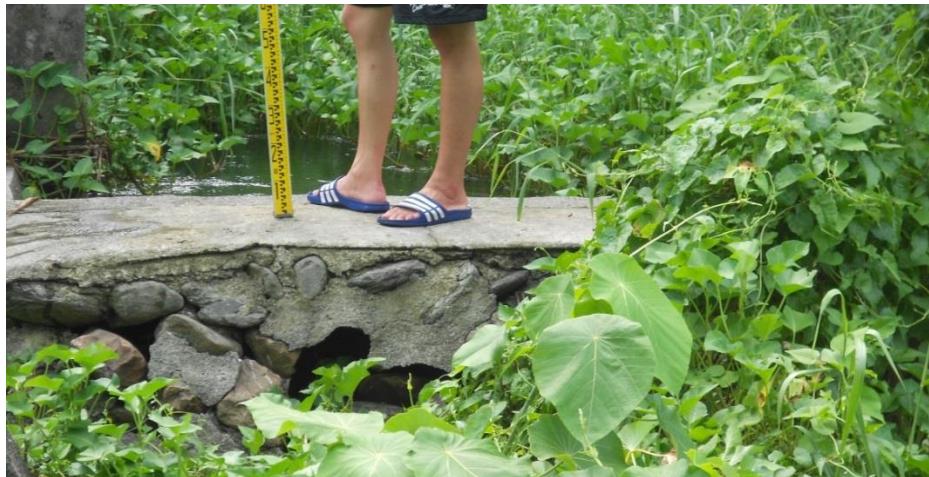
▲攔水堰已因常年失修而風化受損

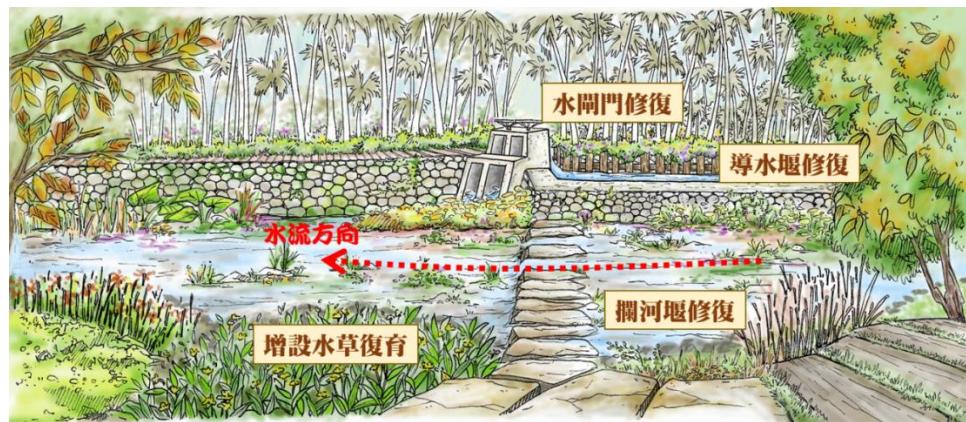
▲一號水門及周邊攔水堰和導水堰，需要修復以發揮分水的功能

工程名稱：一號水門水草復育區與解說步道 景觀營造工程					
項次	工程項目	單位	數量	經費概算	施作說明
一	水閘門修復	座	1.0	150,000.00	結構強化，造型復舊，機械整建加固
二	攔河堰修復	M	20.0	120,000.00	石板踏石
三	導水堰修復	M	60.0	300,000.00	生態工法，卵石+不外漏水泥漿加固
四	水草復育區設置	區	5.0	480,000.00	石材圍砌+水草培育
五	護岸固床工	M	120.0	720,000.00	塑膠木基礎加固+壘石固床
六	新設步道	M	223.0	890,000.00	整地+石板步道
七	植物解說牌	座	3.0	21,000.00	塑木結構+PS 板彩繪印刷
八	植栽美化工程	式	1.0	200,000.00	
九	水道清理	式	1.0	120,000.00	人工疏濬
	小計			3,001,000.00

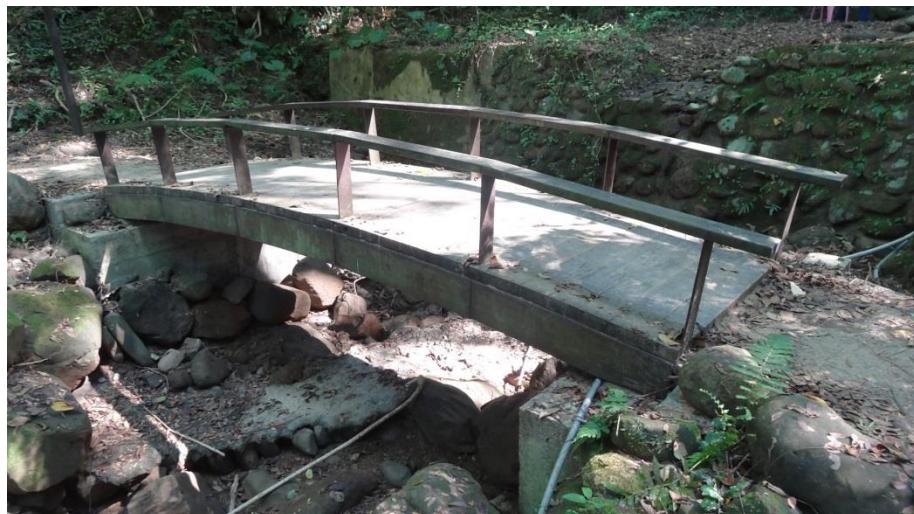
▲跨河步道橋設計範例，以鋼筋為結構，輔以石板底和木樁圍籬

建議聚落導覽動線從吳伯龍祖堂旁的巷道開始，於繞園溝上設計質樸的跨河步道橋連接河岸上的生態導覽廊道規劃，讓廊道可串連至廣玉祖堂前的半月池，由此可明確的導覽家族伙房與圳道水岸的空間關係，最終連結到南柵門伯公，完成一個小區域的解說活動。

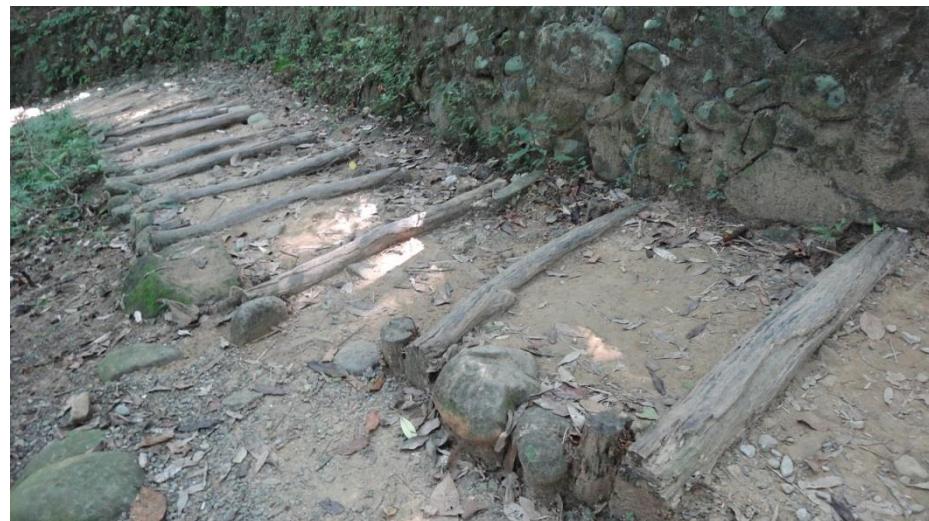
▲親水階梯設計範例，以鋼筋混凝土鞏固基礎，並以石材砌築邊界

半月池鄰近南柵門伯公之間，僅有一小塊（約 0.15 公頃）的檳榔園阻隔，殊為可惜。因此建議由此檳榔園的水岸護堤進行砌石固床工，保護農地護岸並做步道規劃，同時在步道與伯公之間設計一親水階梯，以方便取水和做水中生物觀察。

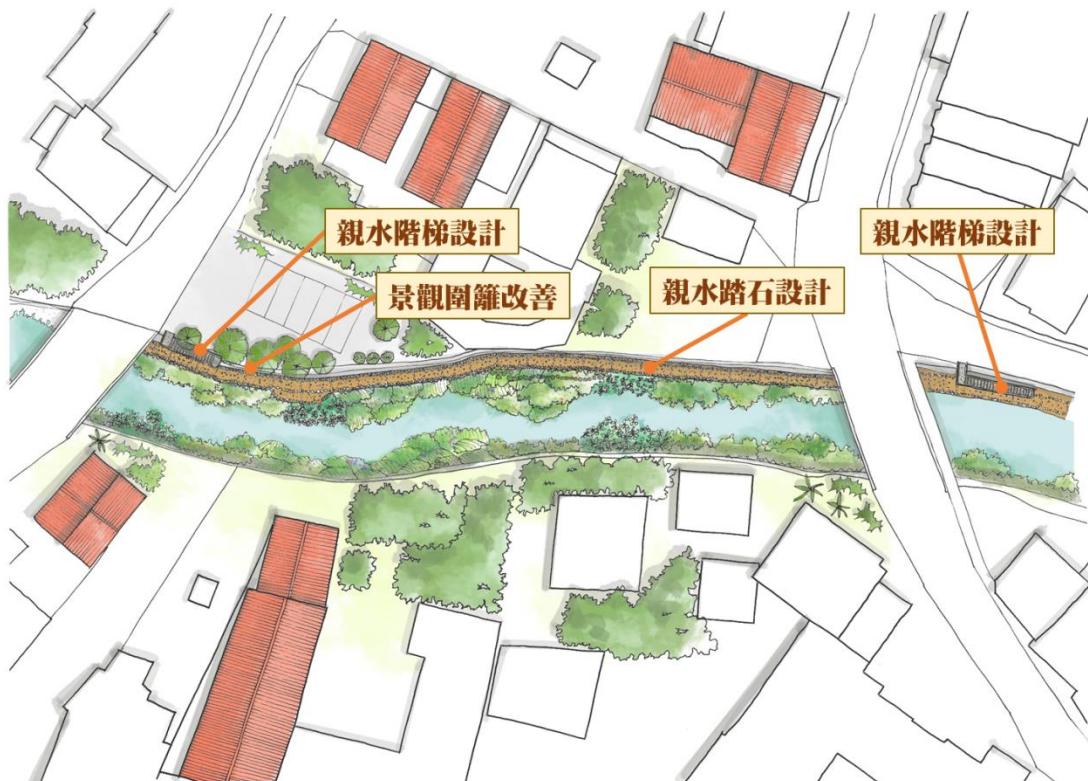
圖 35 興盛溝（屋背溝）規劃構想平面配置圖

利用砌石護岸保護邊坡基礎不被洪水淘蝕的基腳，設計可供人行步道的親水踏石，可避免洪水衝擊、又不致影響河岸景觀。

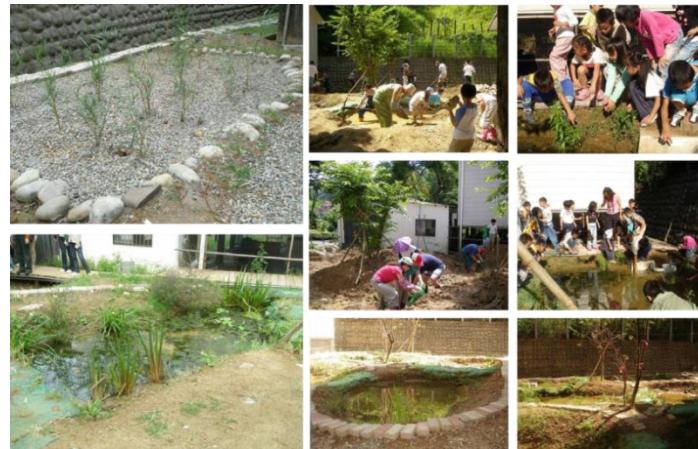
圖 44 桃園縣百吉國小人工濕地平面配置圖

- 每日約可處理 5m^3 之汙水，處理後作為生態池補注水。
- 搭配師生及義工人力施作，系統建造成本極低，且配合地形坡降配置水池，得以重力方式給水，無電力成本消耗。
- 成為部分野生動植物庇護和棲息環境，以及生態教學之場域。
