# 第一章 前言

- (1) 名稱：屏東縣霧台鄉好茶舊社
- (2) 位置：霧台鄉霧台山西方、南隘寮溪北側，標高約 930 公尺之山坡上。
- (3) 範圍：由境界中最西北方之田良井山沿著稜線往井步山延伸，再經由霞迭爾山、霧頭山往南方延伸，南邊霧頭山到北大武山間稜線以西，與隘寮溪上游之支流相接，順游而下接連至目前新好茶旁之好茶溪，再順游而上連接至田良井山（如下圖 1-2-1）。
- (4) 公告日期及文號：100 年 7 月 28 日屏府文資字第 1000199078 號。

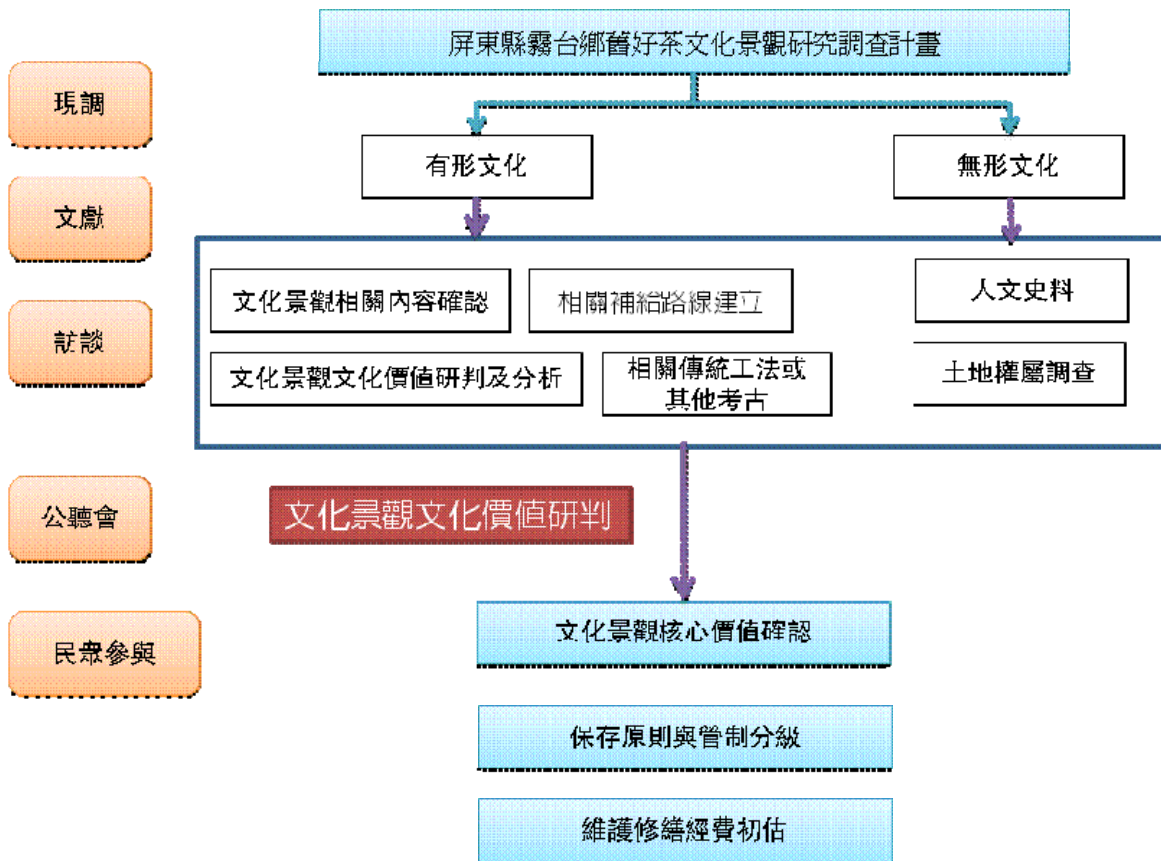
【圖 1-2-2】計畫流程架構與方法<sup>4</sup>

本計畫依文資法第 55 條之精神及聚落與文化景觀保存操作執行手冊之規範，擬定文化景觀之保存維護計畫，進行監管保護，並輔導文化景觀所有人、使用人或管理人配合辦理，將現有資料漏缺之處補增並統整過去已建立完成之資料，於最終依照類別必確認文化景觀核心價值，建立保存管制原則及初步管理維護規範，詳如圖 1-2-2。

然，利用文獻分析法充分了解前期計畫內容成果及各學說對於魯凱族與舊好茶之見解，再經本計畫整理歸納作為後續保存規範之依據。再者，以田野調查法配合人物訪談來了解文獻不足的相關部落空間變遷內容；由於部落如今已受種種因素影響而嚴重流失許多傳統資訊或正確史料，部分聚落相關內容僅能藉由耆老們的補充而進一步了解。

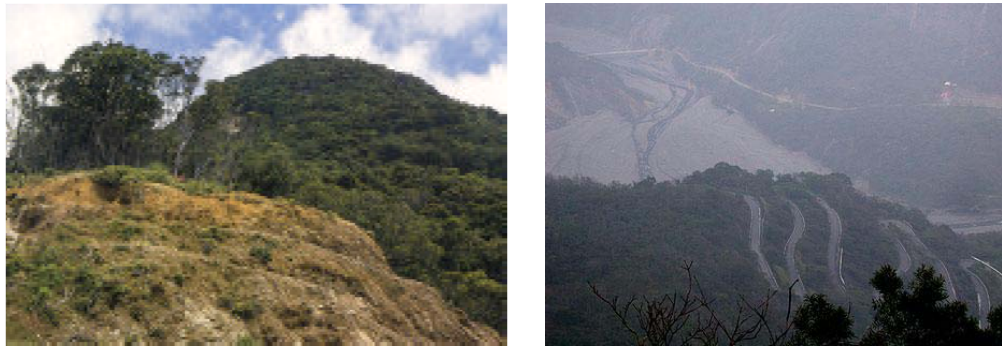
【圖 2-2-10】知本越嶺道路及舊好茶的樟腦樹林<sup>41</sup>

在日籍官員佐久間總督的「五年計畫理蕃政策」執行之下，政府非常積極的開闢臺灣深山內部的聯外交通，並且將南北蕃地分類開闢；北蕃地的開發主要是在於武裝隘勇警備線的需求而逐步推展，而南蕃地的開發目標則是建立蕃社之間的山徑小路，並由撫蕃官吏派出所負責推動。所以在 1927 年日本政府開闢了警備知本越嶺道路（或稱鬼湖越嶺道），自三地門（水門）經馬兒、達來，再橫貫舊好茶經臺東知本；並於 1929 年，由潮州郡工業指導所委請三井合會社，進行舊好茶地區的樟腦油製造、採水晶石及取草藥等事業。1937 年開始，在舊好茶種植約五公頃的樟腦樹。

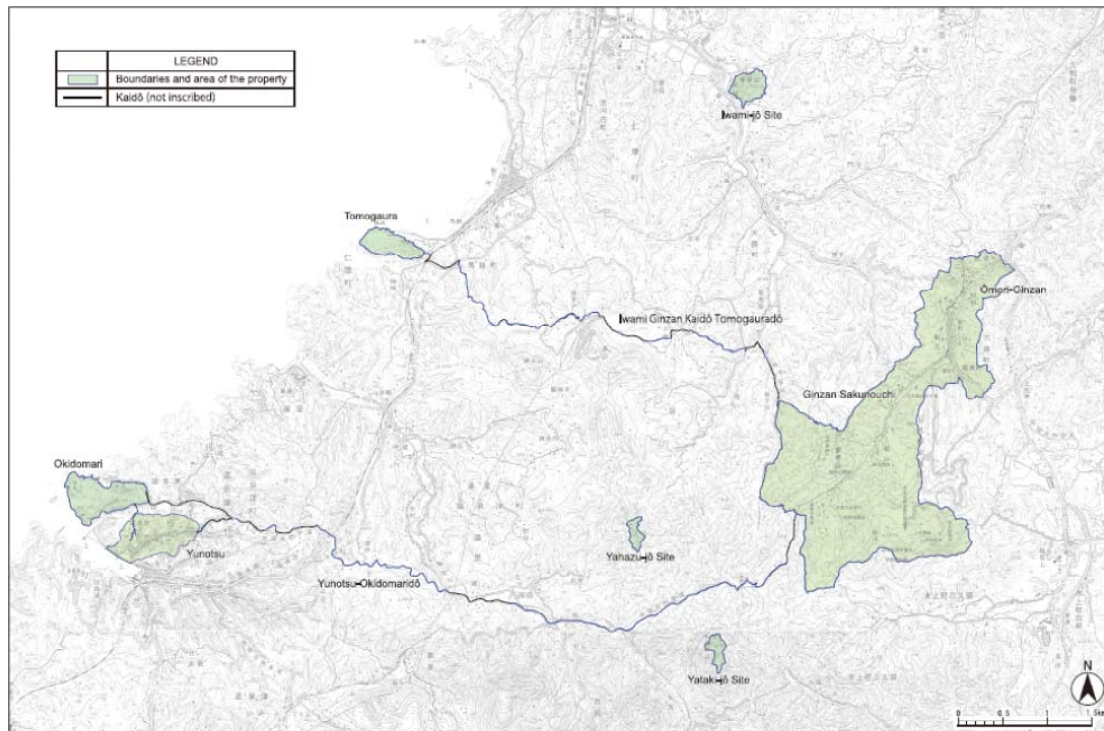
【圖 2-3-9】石見銀山文化景觀遺跡範圍<sup>68</sup>

石見銀山遺跡位於東西狹長的島根縣的大田市，分佈範圍很廣，大致分為三個區域。一是江戶時代以後通過掌管銀山發展起來的大森地區，屬於遺跡核心部分，以從代官所前延續到羅漢寺獨特的街道為特徵。二是藏泉寺口番所到阪根所的銀山柵內區域。三是此外的周邊地區，包括用於運出銀子及運進材料的港口、街道，以及仿佛述說著歷史的古城遺跡等。由於在江戶時代石見銀山主要是靠人力操作，所以幾乎沒有出現大規模地改變地形等對環境的破壞。因此，體現了與自然共存的思想，此點與舊好茶就有相似之處。

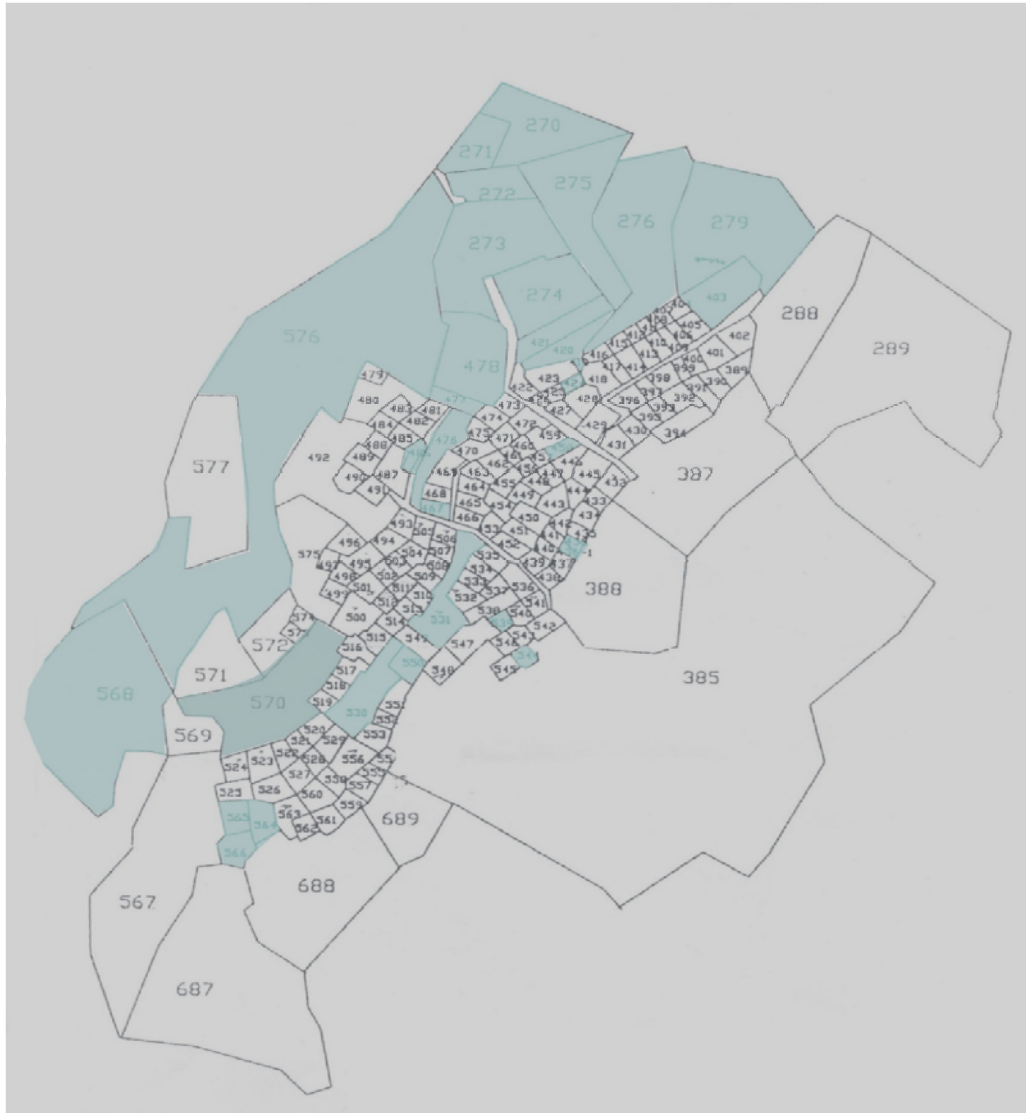
【圖 3-1-3】國有地分佈位置圖(藍色塊處)<sup>4</sup>

同時本計畫也透過與族人進行訪談，了解舊好茶之土地所有權人、使用人及管理人現況，目前舊好茶之土地皆有相關所有權人及房屋管理人，但僅有少數家屋有房屋使用人，其因在於大多族人已遷移禮納里部落，現今之舊好茶僅存零星族人偶爾上山使用，相關使用清單詳如附件三。

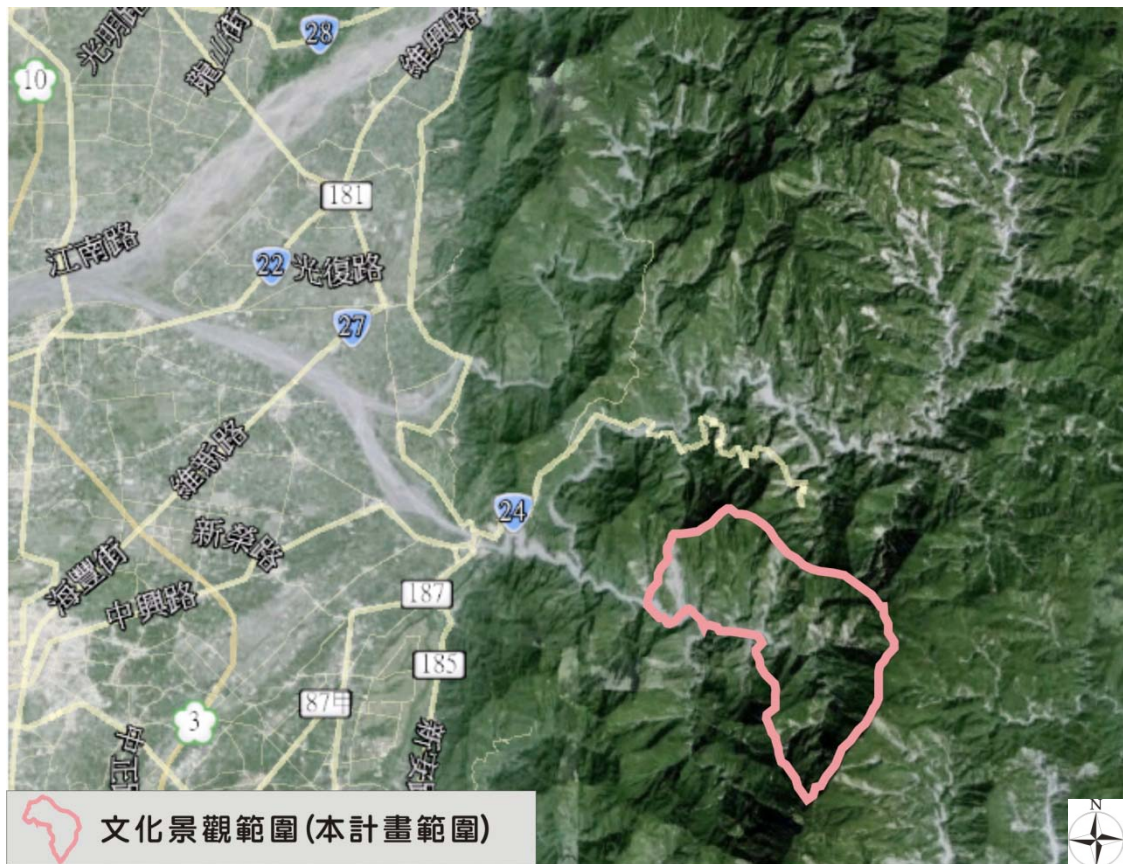
【圖 3-1-4】舊好茶聯外交通圖<sup>5</sup>

1. 鐵路：搭至屏東火車站→客運：搭乘屏東客運 8227 屏東三地門鄉公所線→於三地門站下。
2. 公路：
  - (1) 自行開車：國道一號→於新化交流道出口下→接國道八號→新化交流道出口接國道三號→三地門/長治交流道出口下→右轉中興路(台 24 線)→迴轉水源路(台 24 線)→成功路底右轉自立路→過中山路後第一個路口左轉→沿路靠左行即可到達。
  - (2) 自行開車：台 1 線(或台 9 線→新楓港外環道→右轉台 1 線)→左轉勝利路(187 乙縣道)→右轉上國道三號→長治交流道出口下→右轉水源路(台 24 線)→成功路底右轉自立路→過中山路後第一個路口左轉→沿路靠左行即可到達。
  - (3) 客運：於屏東市轉搭往水門或三地門的屏東客運，至水門站下車，沿路靠左行即可到達。

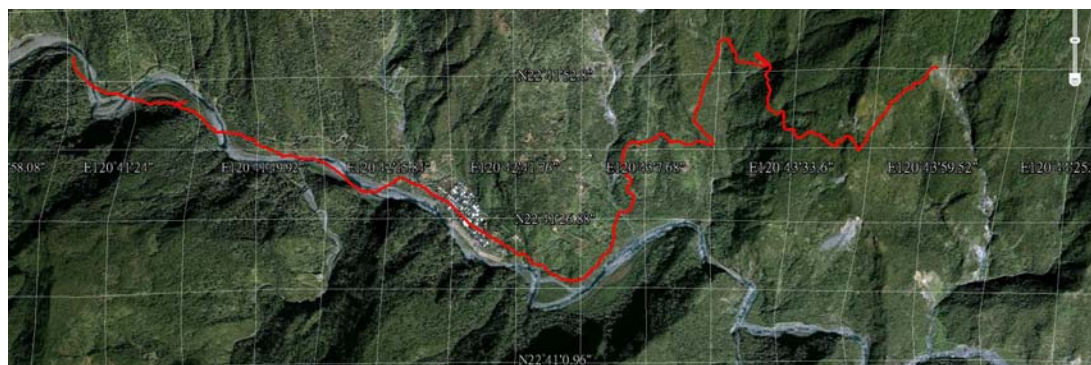
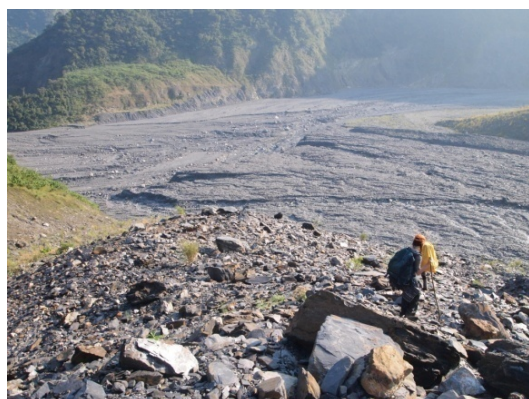
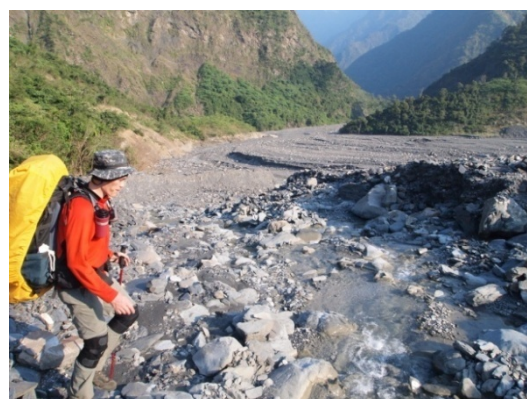
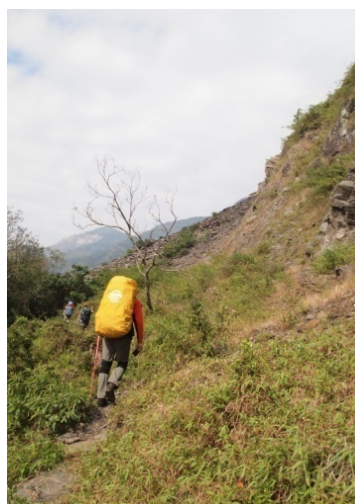
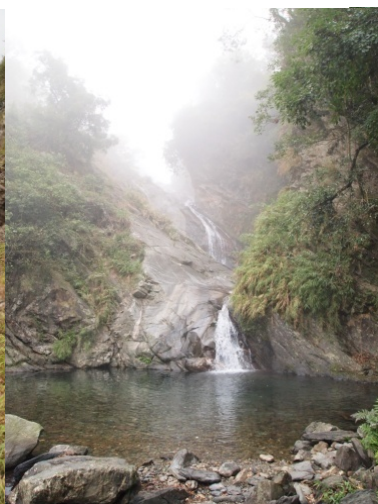
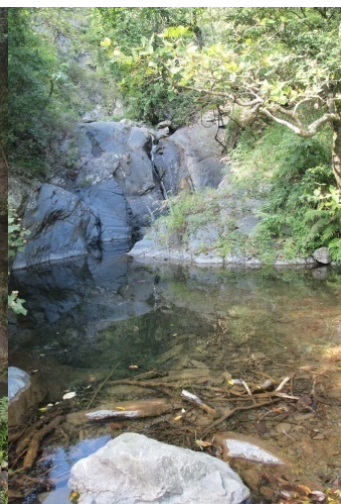
【圖3-1-5】原始舊路路跡現況與行徑圖<sup>8</sup>

1. 登山口出發之路徑

2. 雨後水流湍急，過溪不易

3. 登山口旁之大峽谷線

4. 水源地夏季水源充足現

5. 舊路途中的第一水源

前往舊好茶之道路需由原住民文化園區進入新好茶村,但因 2009 年(民 98)的莫拉克颱風影響,目前進入新好茶的道路已崩塌斷裂僅存河床地可勉強通行;因此,自路跡崩塌處至舊好茶之路程約需步行約 5 至 8 小時<sup>7</sup>,直接攀升高度約 800 公尺即可抵達海拔約 920 公尺的舊好茶部落,本計畫實地勘查原始古道及另闢之新路路線,說明如下。

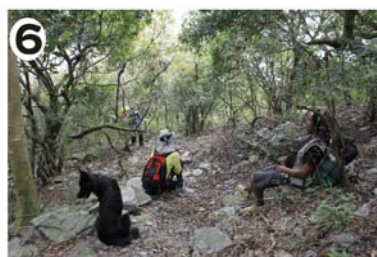
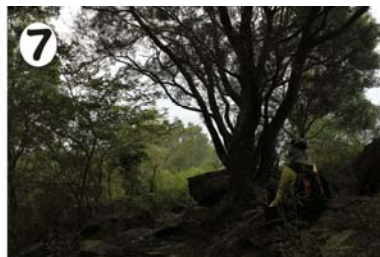
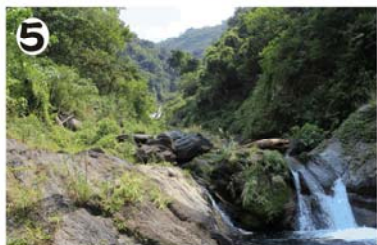
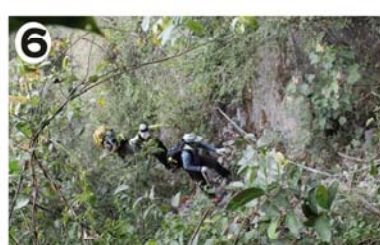
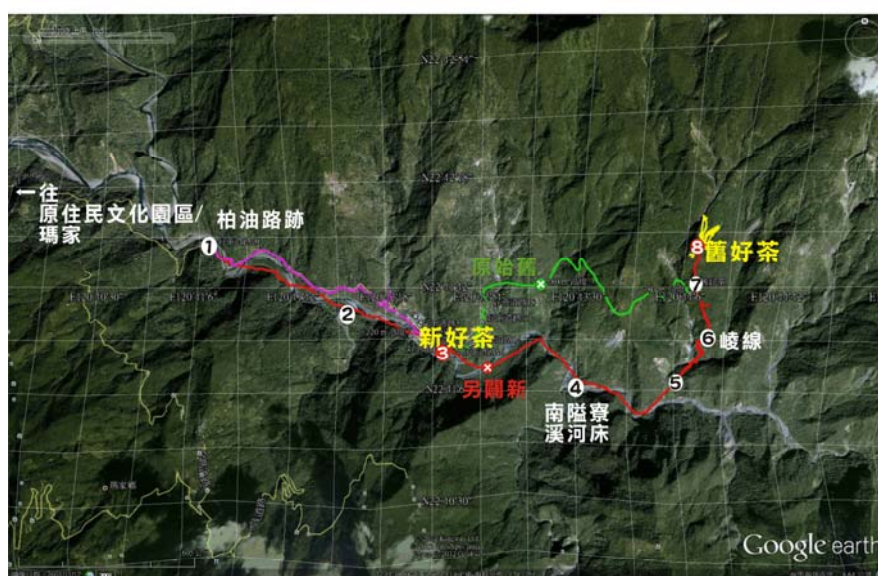
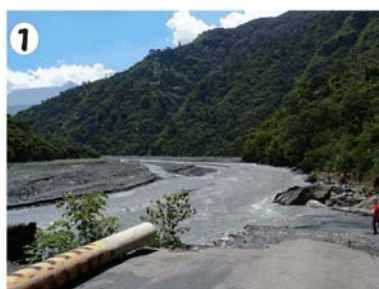
【圖 3-1-6】另闢新路路跡現況與行徑圖

部分居民稱其為「紅檺木」的大樹是進入舊好茶前之重要地景亦是族人送往迎來的地點。本計畫由新路繞過溪流及紅檺木之處，再過約 200m 即可抵達翁秋英家屋（編號 6）。

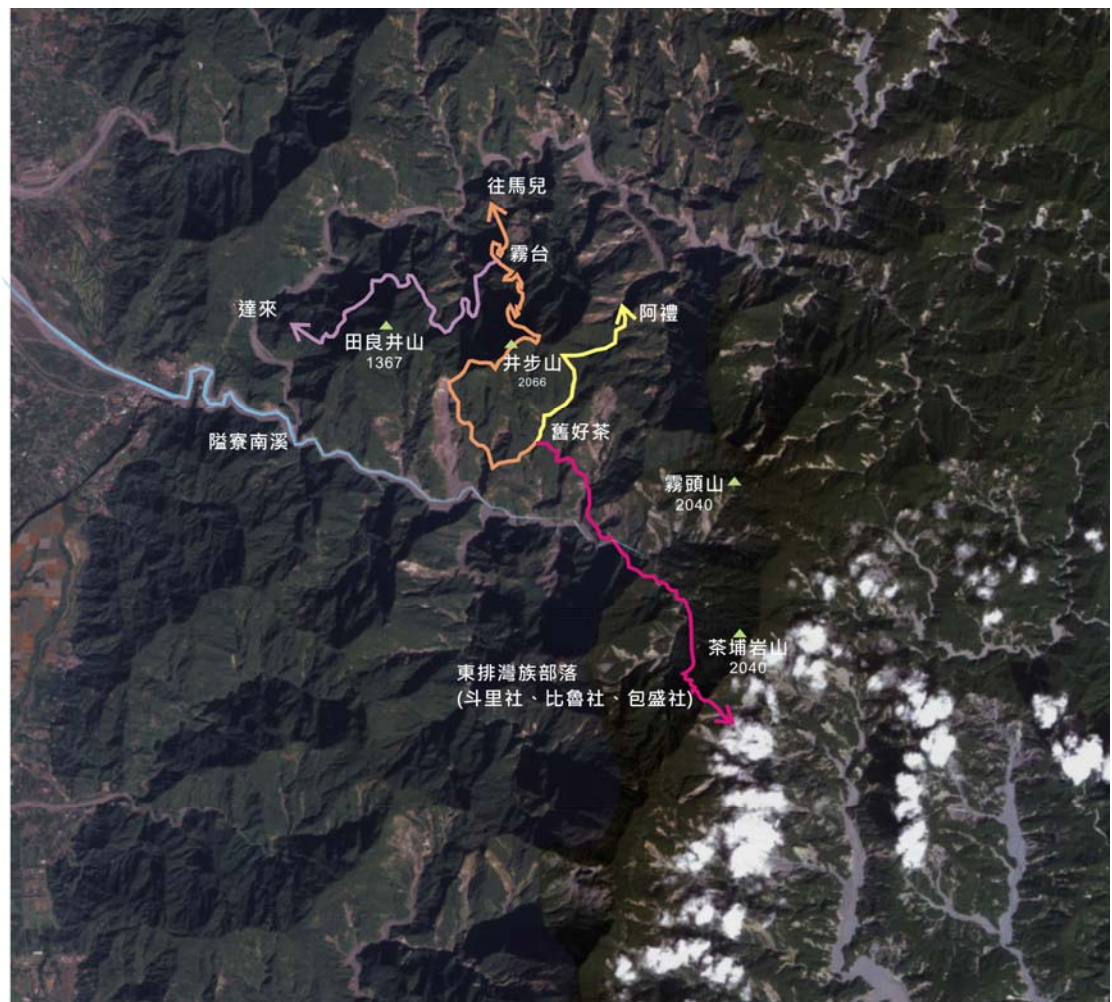
【圖3-1-7】早期交通與婚姻來往路線圖<sup>9</sup>

過去好茶人經由舊好茶往東行，翻越茶埔岩山北側的鞍部，即為好茶人的聖地巴魯谷安（2203m），往東北方向到達太麻里溪上游，與太麻里溪上游的東排灣族部落往來密切，太麻里溪上游的東排灣族部落包括有斗里斗里社、比魯社、包盛社等社。

除此之外，好茶人沿著現今舊好茶小學上方的古道翻越井步山東側的鞍部（1780m），與同族的阿禮社通婚聯絡往來，另外，也經由舊好茶水源地旁的古道，往西北方向與霧台、馬兒、達來等社互有往來。

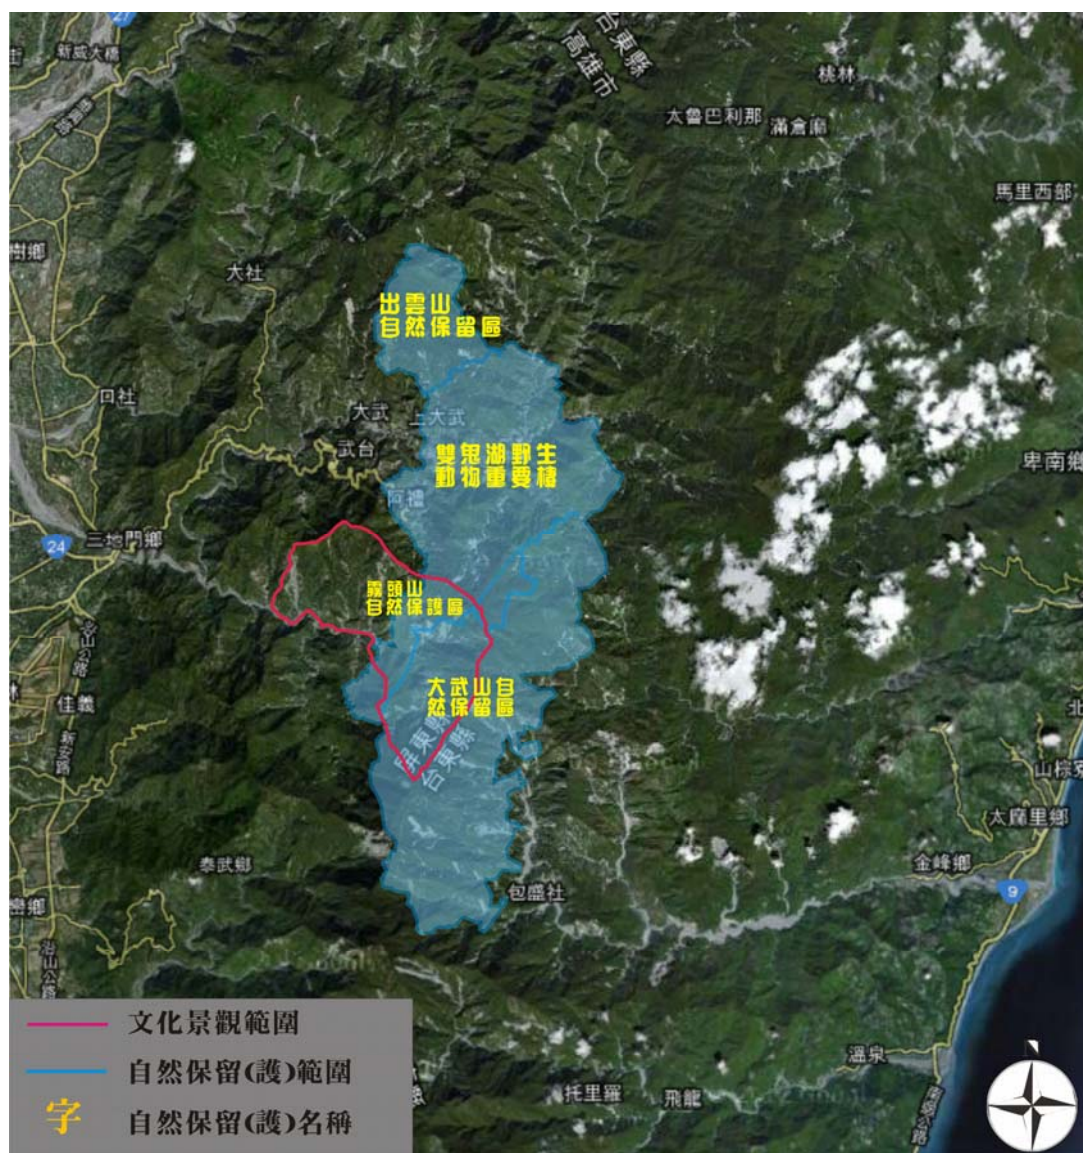
【圖 3-1-8】舊好茶社周邊自然保留(護)位置圖(資料來源:本計畫彙整)

依本計畫了解舊好茶文化景觀範圍內共有三個自然保留（護），包括大武山自然保留區、雙鬼湖自然保護區以及霧頭山自然保護區，其中上開路徑已依據《文化資產保存法》設立為自然保留（護）區且依法需取得入山申請同意方可進入（大武山自然保留區除外）。然本計畫試圖經由既有登山或探勘之行徑路線調查舊好茶社之林獵場區域。

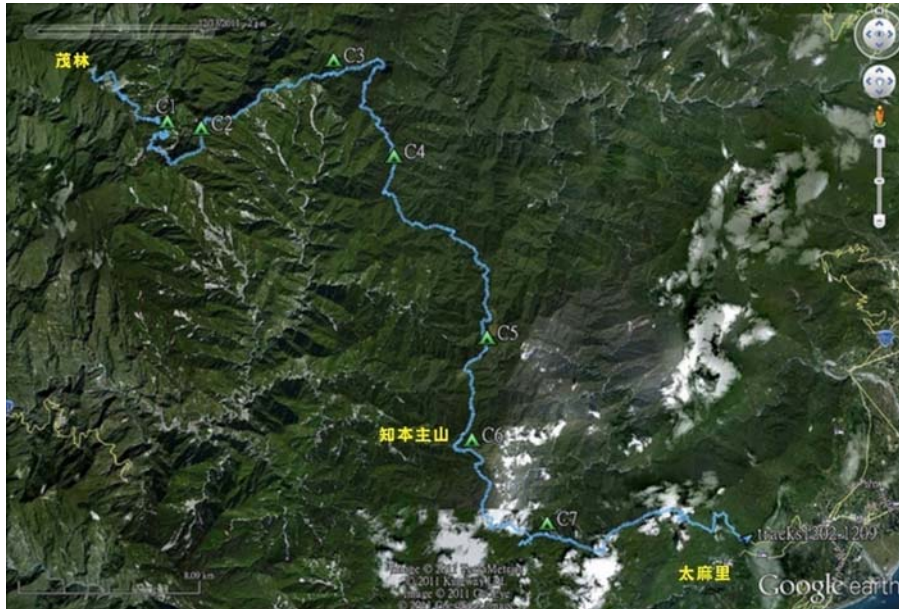
【圖 3-1-9】雙鬼湖路跡現況資料來源:本計畫彙整)

雙鬼湖亦稱之為大小鬼湖，為傳說中之魯凱族聖湖（「他馬羅林池」或「答活巴陵」）。是台灣南部高山湖泊，海拔2200公尺，位於高雄市茂林區、屏東縣及台東縣交界，屬於中央山脈南段。自舊好茶社出發即可通往霧台社、阿禮社以及魯凱下山社群之茂林社、萬山社及多納社。

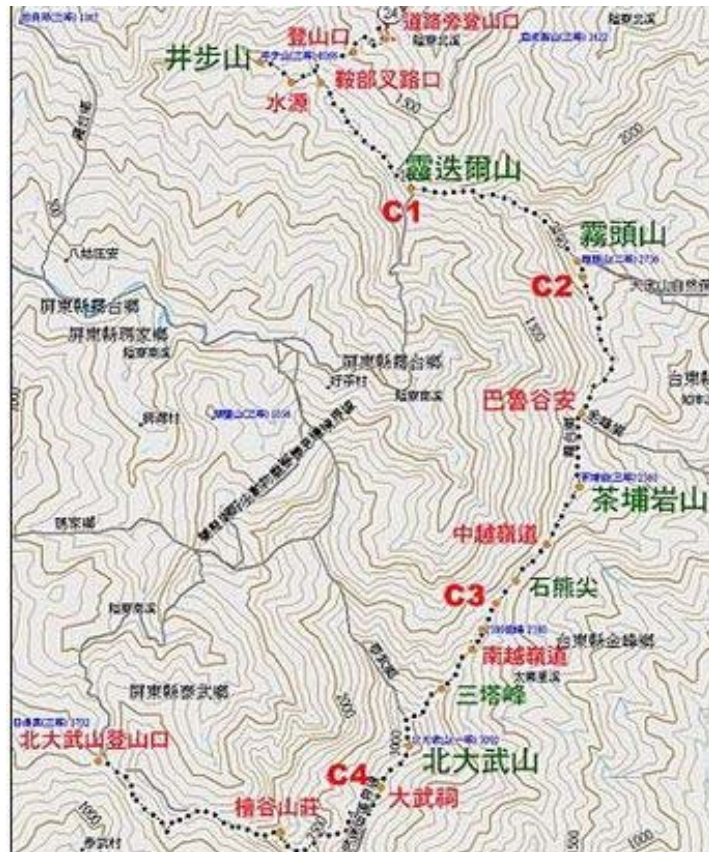
【圖 3-1-10】大武山保留區及霧頭山保護區路跡示意圖<sup>10</sup>

本區位於中央山脈南端的東向坡面，自舊好茶社出發即可通往台東縣轄的太麻里、金峰、達仁鄉境內，亦即在台東林區管理處轄之台東事業區 18~26，35~43(41 部分林班)，45~51(51 部分林班)，大武事業區 2~10、12~20，24~30 林班及屏東林區管理處轄屏東事業區第 25 林班巴油池部份，範圍涵蓋知本、太麻里、金崙、大竹、利嘉等五大溪流的集水區，海拔高由 200~3100 公尺之間，面積廣達 47000 公頃，是目前台灣地區所存留面積最大、林相最完整的天然闊葉樹林地。

霧頭山自然保護區位於屏東縣霧台之中央山脈最南端的西側，為國有林班地，隸屬屏東事業區第23～27林班，海拔高由630公尺～2735公尺，面積約9600公頃。全區北邊以巴巴那斑溪與臺東事業區為界，東邊以中央山脈為界，主要山系包括大浦山（2378公尺），里志山（2202公尺），西邊以隘寮北溪、巴油溪為界，南邊則以中央山脈之松山（2062公尺），霧頭山（2735公尺）山為境界。

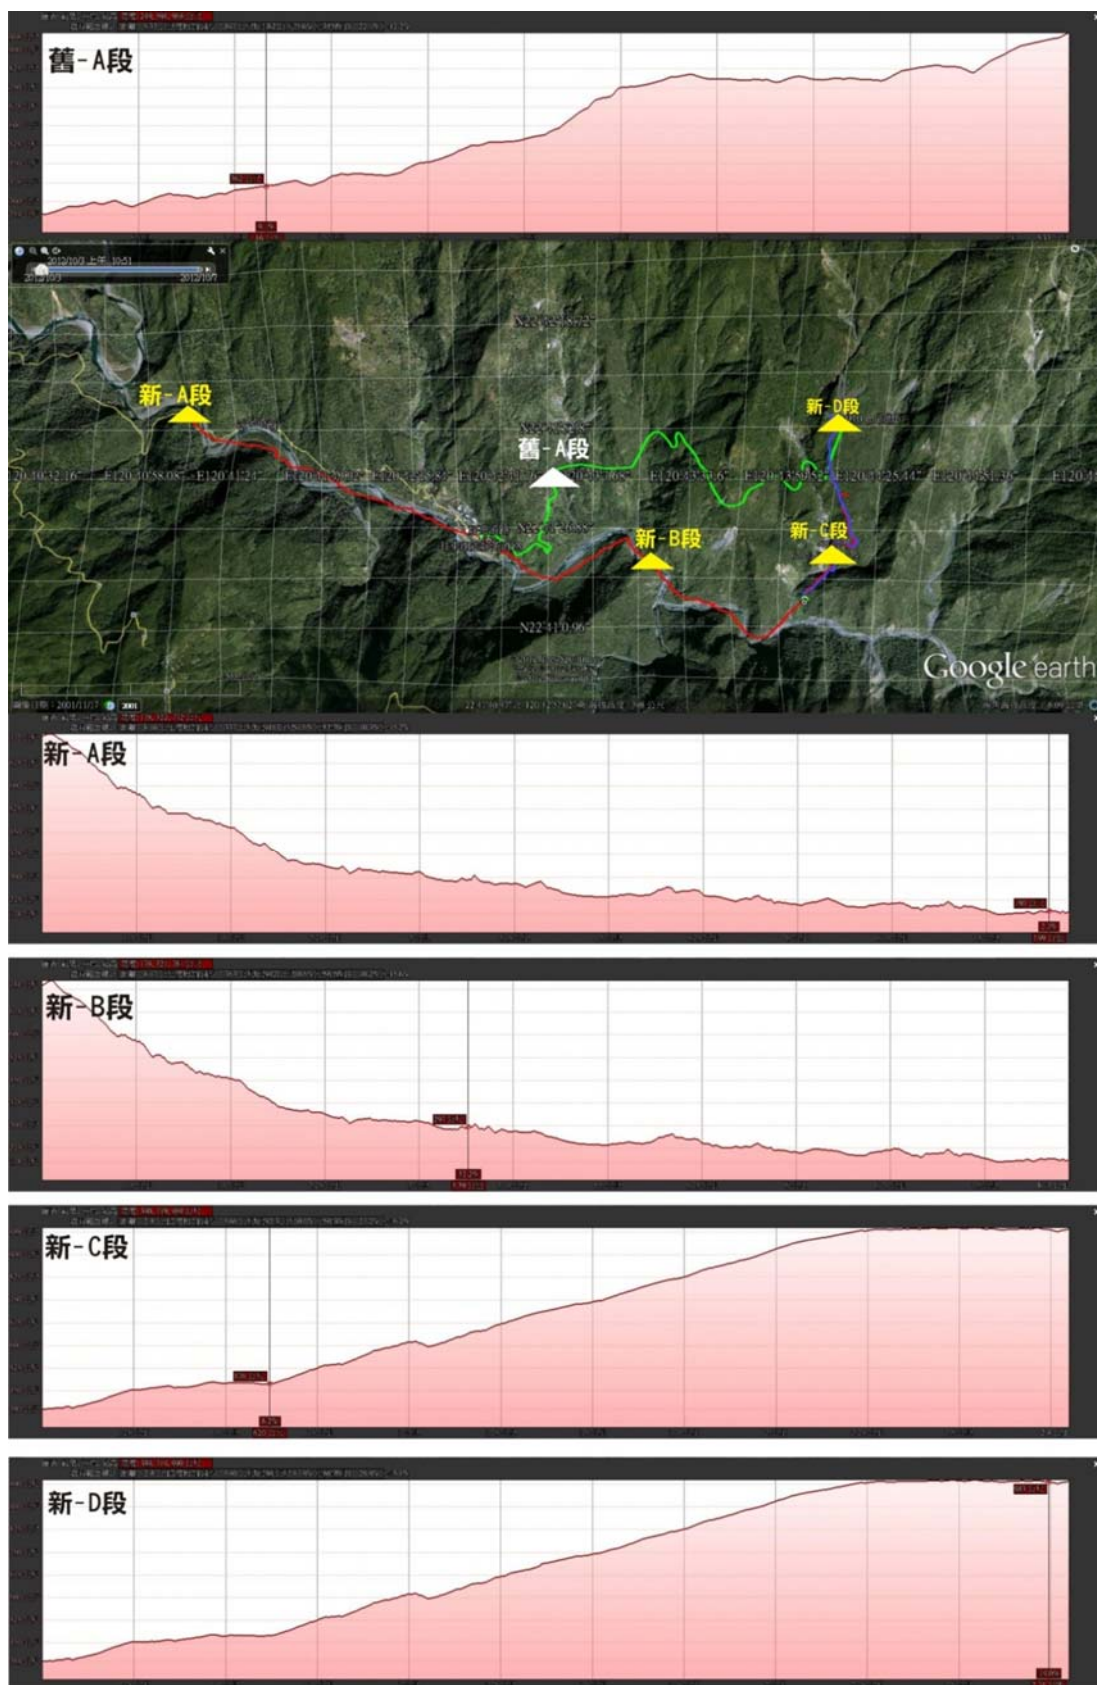
【圖 3-1-11】補給路線高度剖面示意圖<sup>11</sup>

以新舊好茶之往返路程距離而言，原有舊路距離較短且腳程時差約可差至2-3小時，但透過本計畫紀錄其新舊道路之相關高度剖面狀況可了解，利用新路至舊好茶社雖需花費較多時間，但是因大多爲河床地形相較於平緩亦有助於長者及孩童通行，因此相關該社之補給路線，本計畫建議其補給路線可以該另闢新路以便原始舊路無法通行時可使用。

當然建議之補給路線與原始路線爲同一基礎路段，皆由新好茶通過河床地後上切，然該基礎路段也是唯一可以通行之路，每當雨季期來臨則無法到達新好茶之河床地，因此實質之道路通行課題還是在該路段。

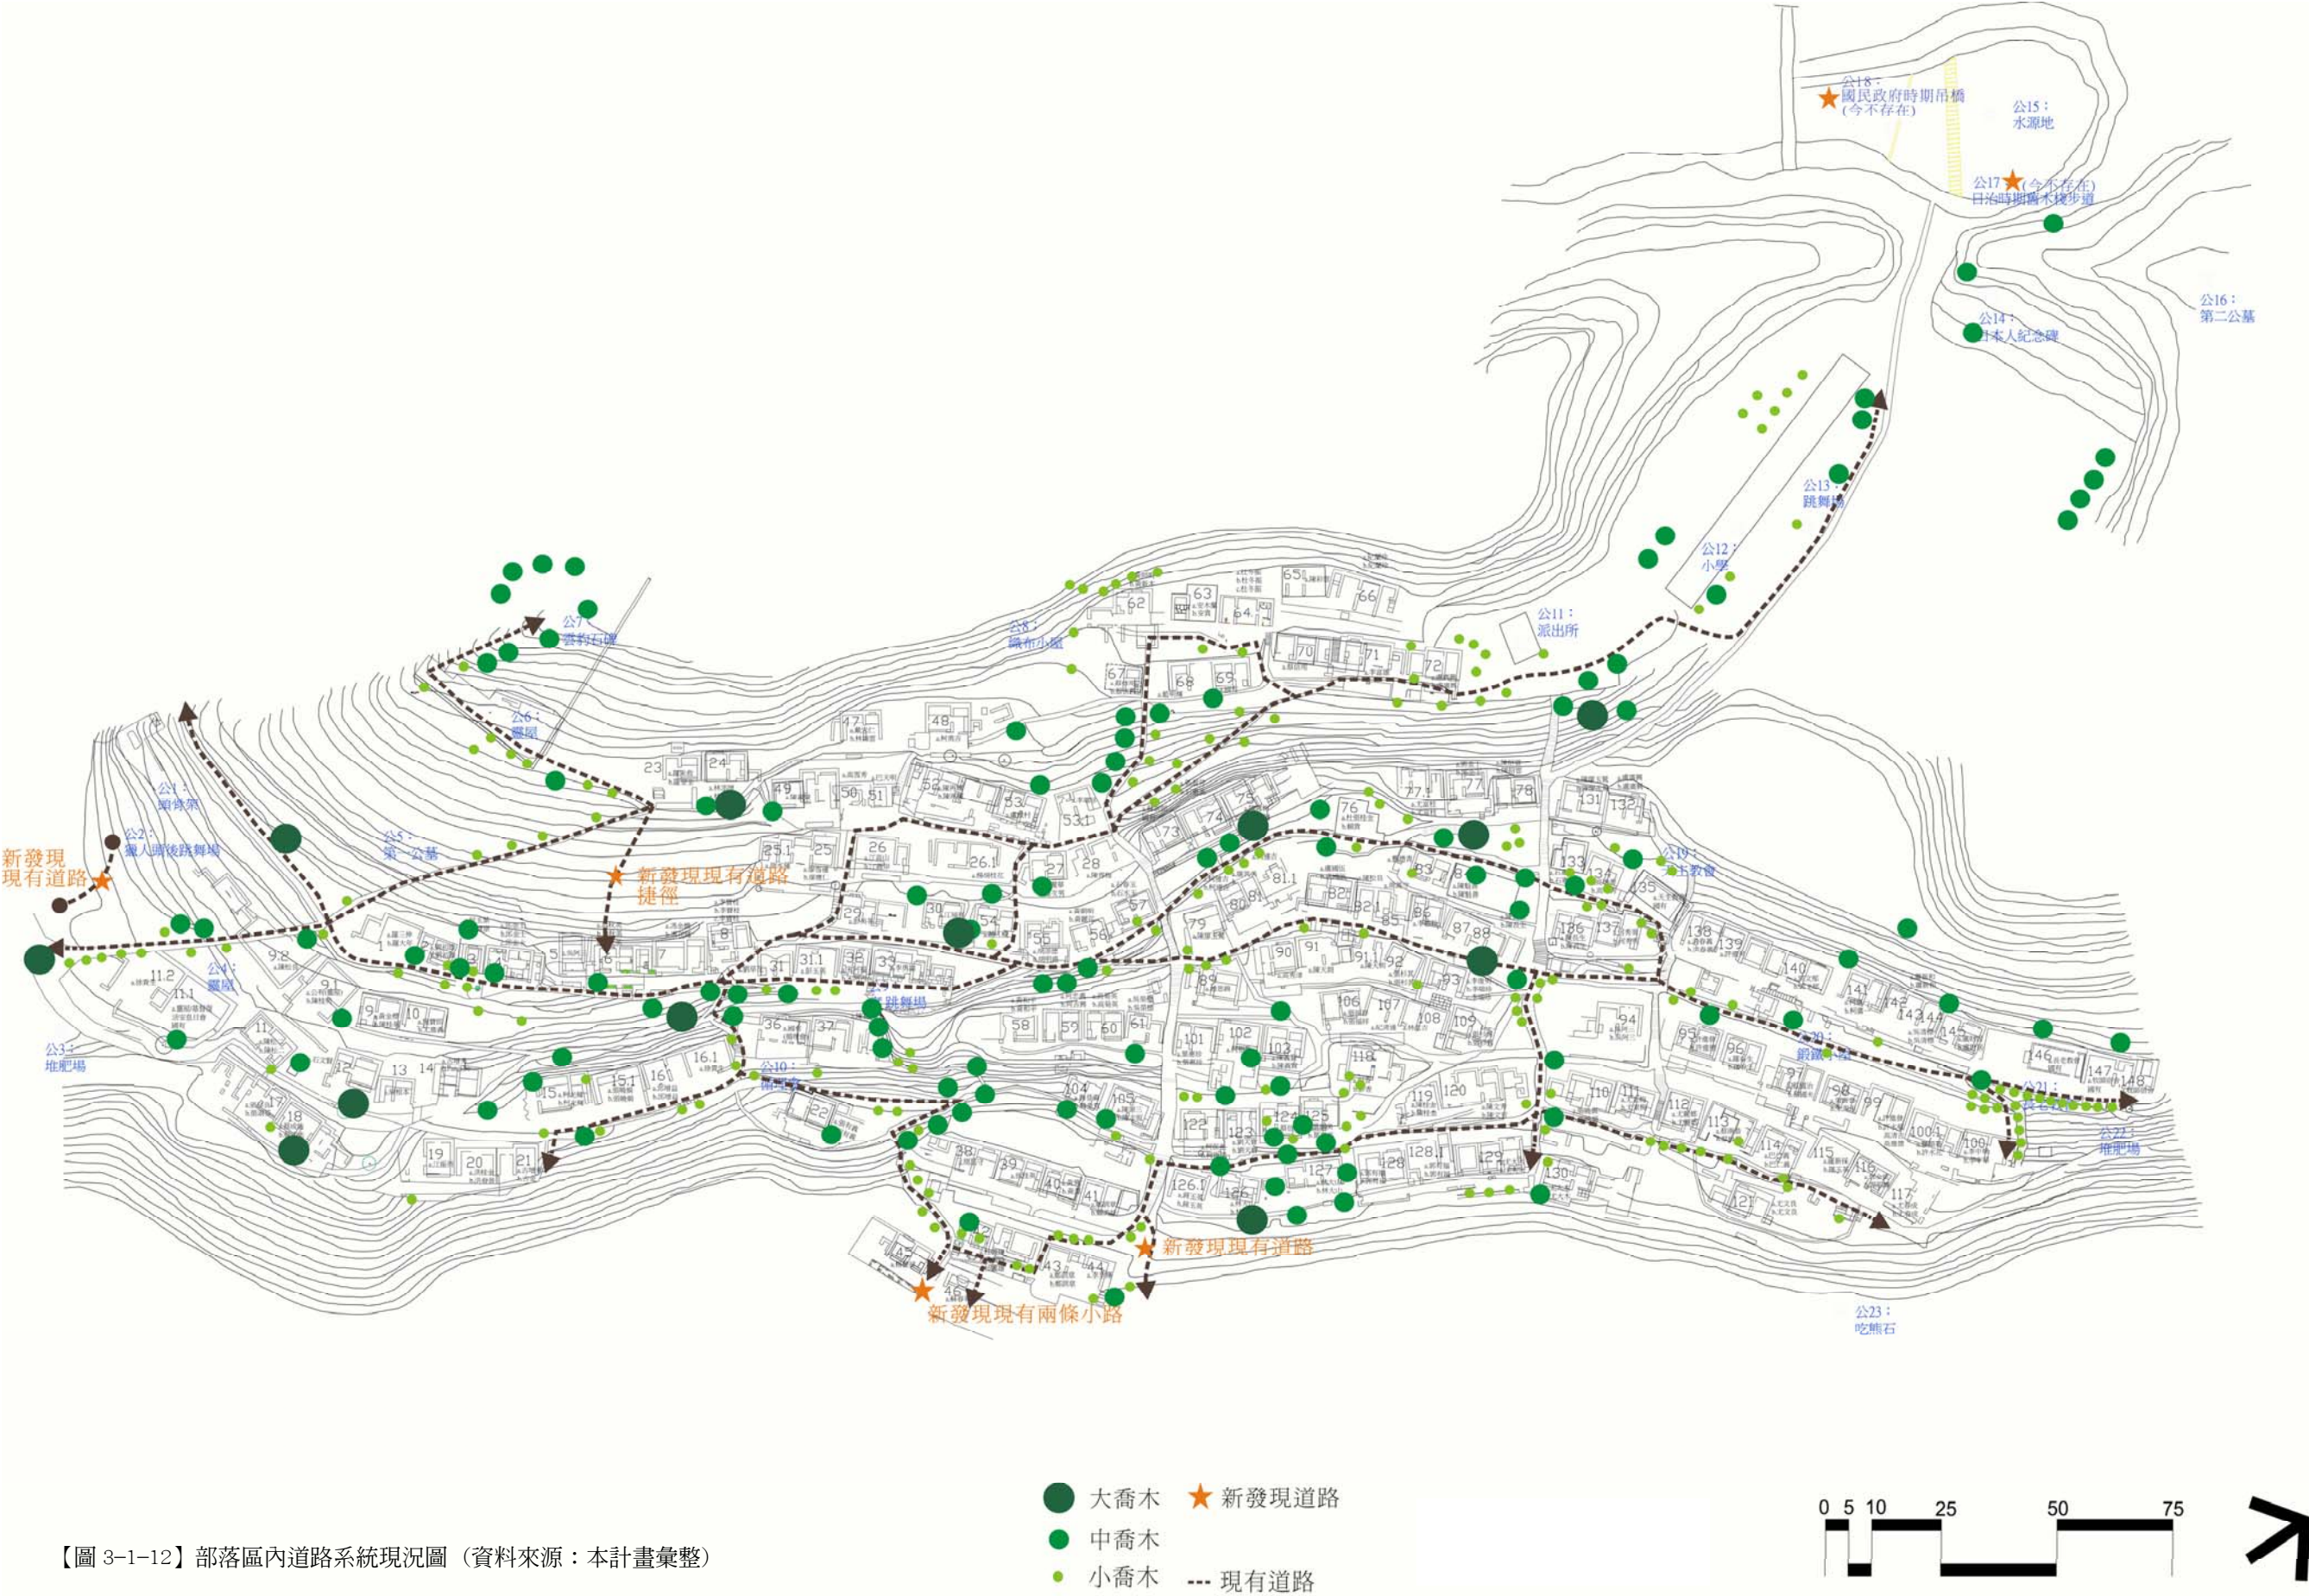
【圖 3-1-12】部落區內道路系統現況圖（資料來源：本計畫彙整）

由下圖 3-1-12 可知舊好茶社昔日既有區內道路因爲石板鋪設不易損毀而大部分仍保持完整，然有部份道路因使用者需求而另外新闢之現象，相關道路位置內容說明如下。

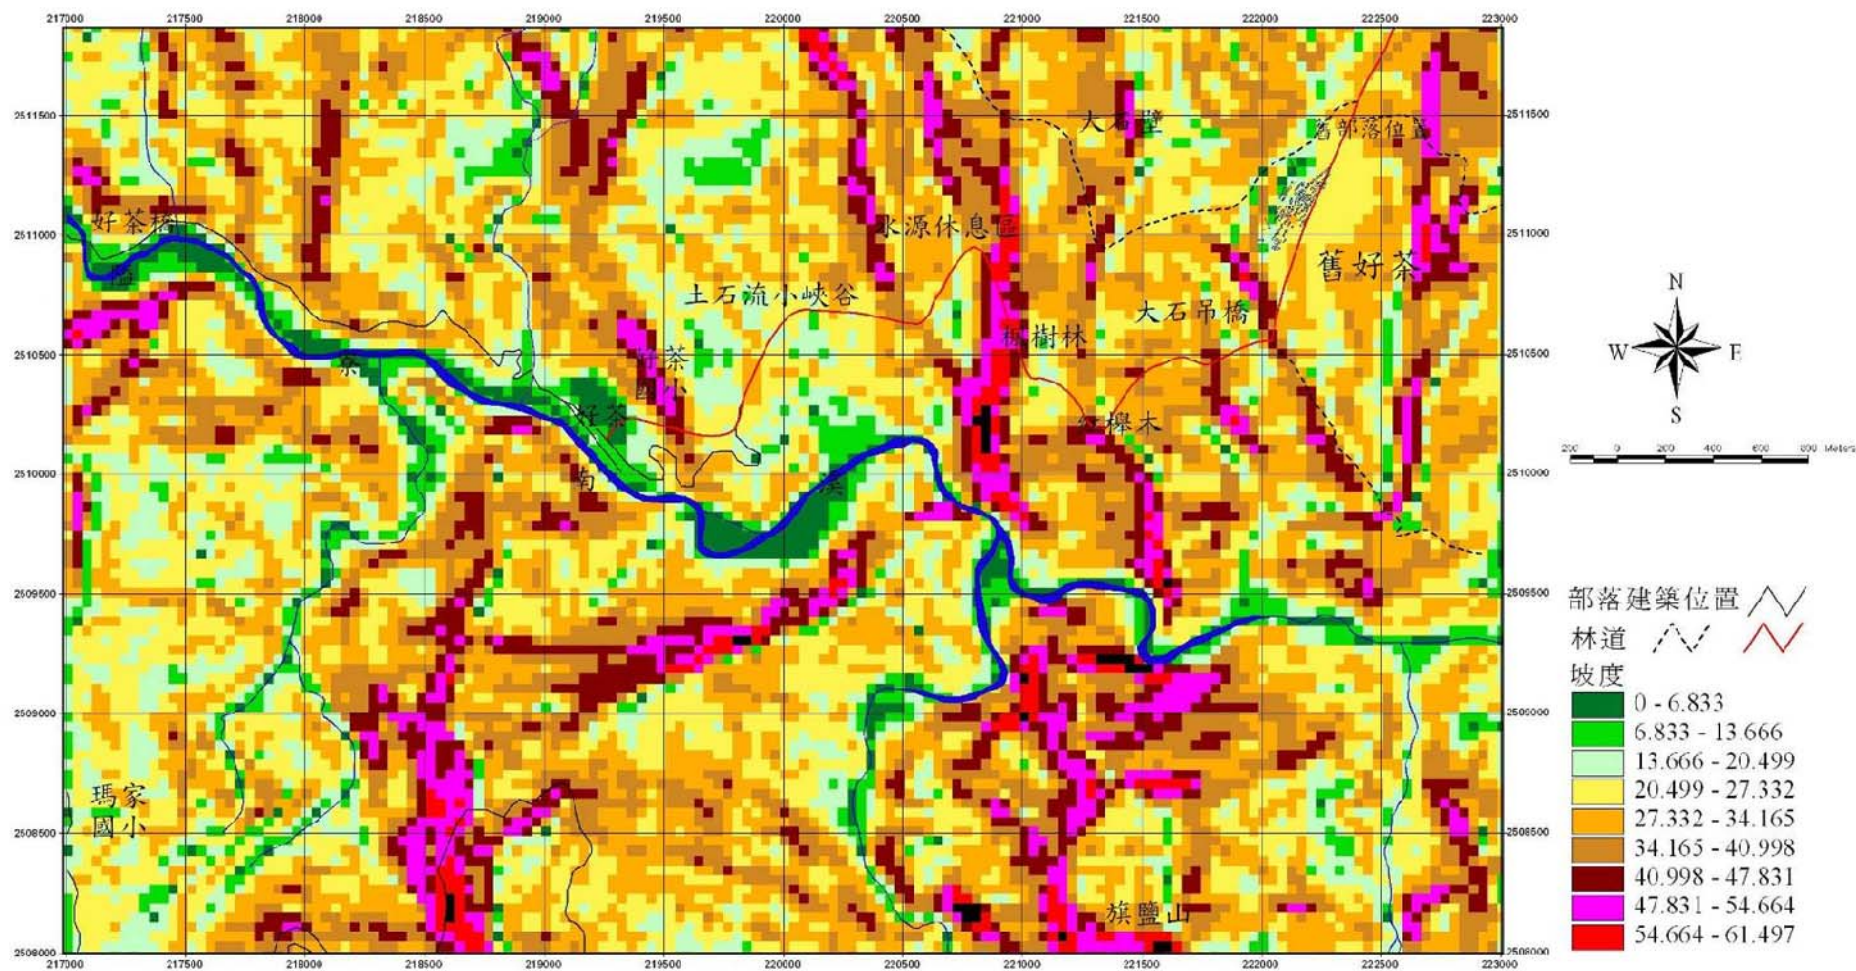
【圖 3-1-13】舊好茶暨新好茶聯絡道周遭坡度圖(紅色路段為聯絡道位置)

根據西元2007年「好茶舊社石板屋群落及周邊環境調查暨修復規劃」內容可知：坡向的分析結果顯示，舊好茶地週遭坡向以東南為主要方向；而聯絡道部分則可利用各景點作為分段之依據，以起點好茶小學周遭邊坡坡向是由西漸轉成西南之方向。

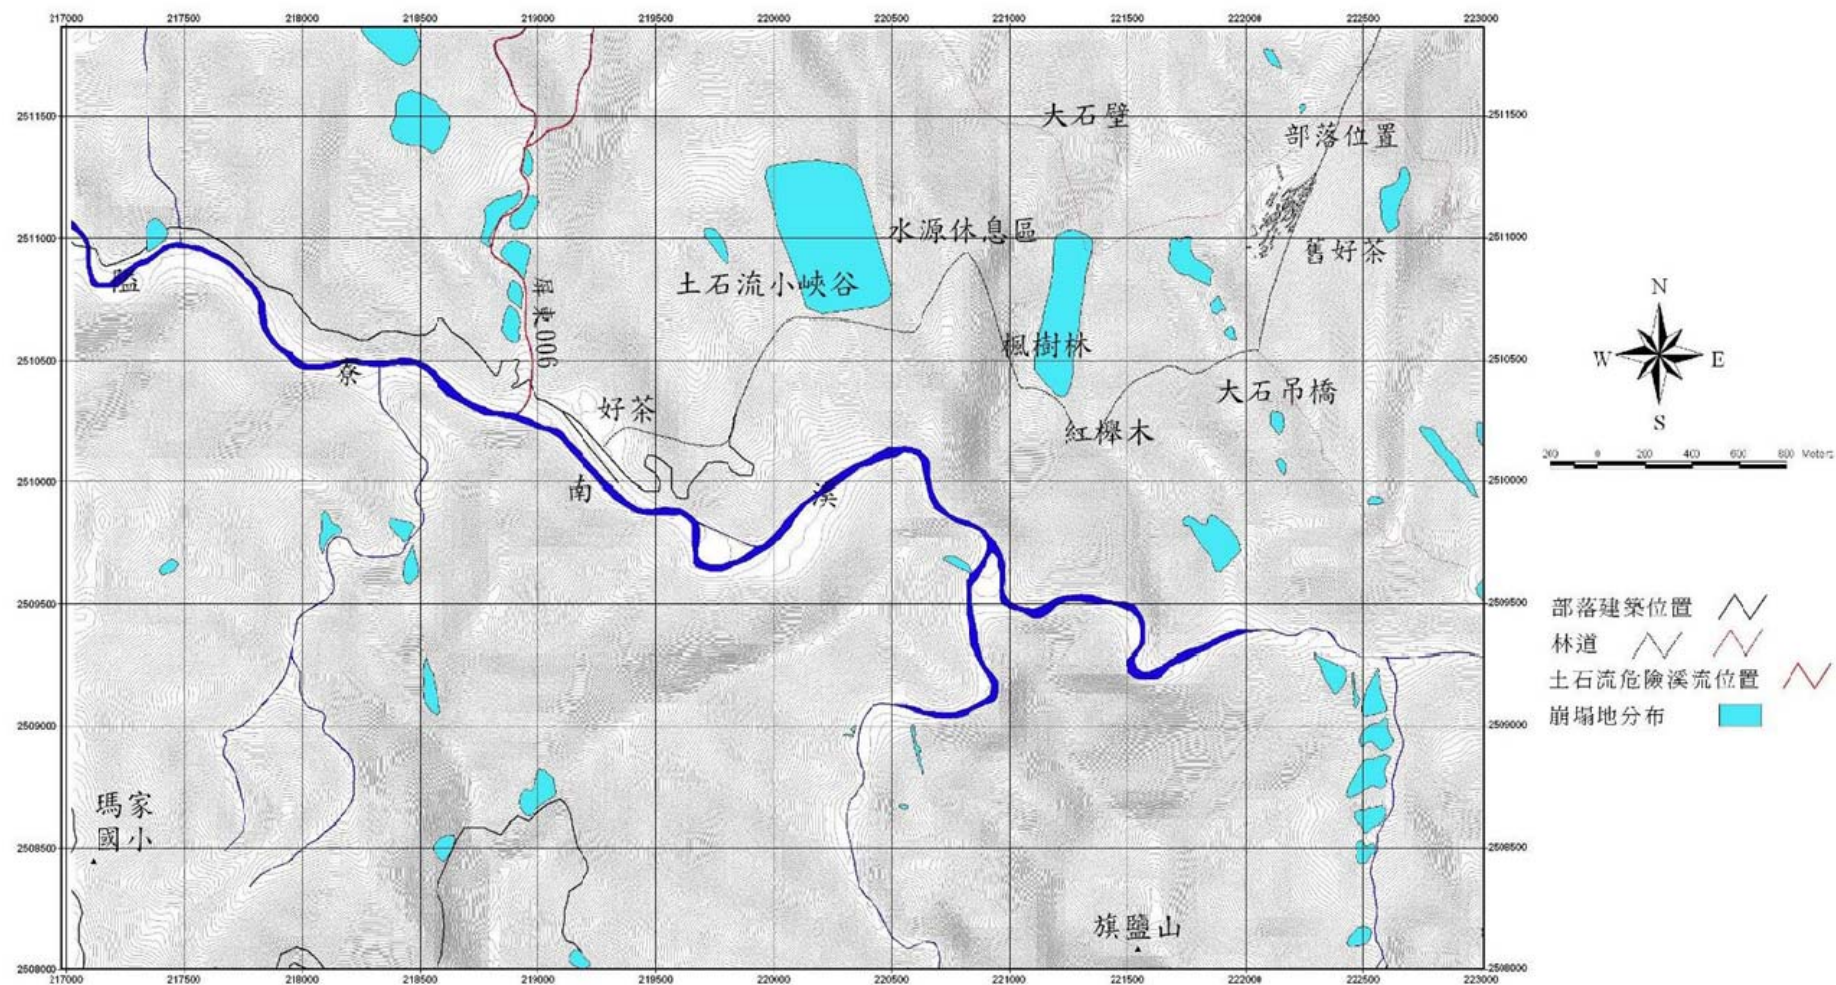
【圖 3-1-15】舊好茶暨新好茶聯絡道周遭災害圖 (資料來源：(2007)，《舊好茶石板屋群落及周邊環境調查暨修復規劃》)

經套繪中央地質調查所之崩場地資料（下圖），資料顯示崩場地主要分布於隘寮南溪北岸，與好茶新社及舊社屬同岸，而好茶新社與舊社附近雖有崩場地存在，但因崩場地距新社與舊社皆達 500 公尺以上，且皆非位於好茶新社與舊社之上或下邊坡，研判不至影響新好茶與舊好茶，惟新好茶與舊好茶之連絡道上邊坡有兩崩場地，當該邊坡破壞可能造成新好茶與舊好茶之連絡道中斷，建議應對該處邊坡做進一步之調查，並監測其邊坡穩定情形。

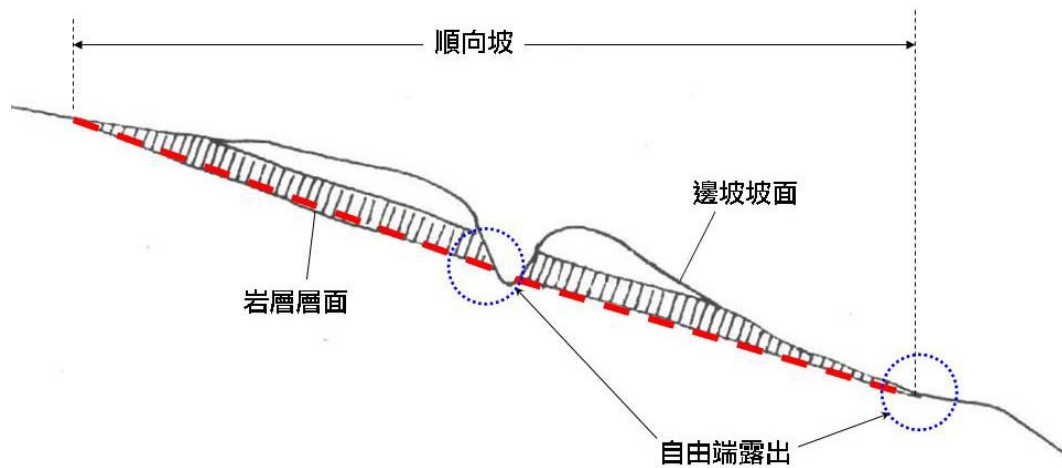
順向坡之定義為地層面或岩層弱面之傾斜方向與地形面之傾斜方向一致的邊坡（如下圖示），地形上常形成「豚背構造」，俗稱「單面山」。

順向坡最怕坡趾被砍斷而致潛在滑動面下端露出(day light)，部分學者稱潛在滑動面的下端為「自由端」。順向坡潛在滑動面下端「露出」之後，已經有因重力作用而下滑的可能，若再加雨水滲入順向坡內的裂面產生水壓及上頂力，就更容易沿下端已經見光的潛在滑動面而滑落。

好茶地區之岩層位太大致呈走向北偏東 55 度，向南傾斜 30 度，因此本地區東南傾向之邊坡即為潛在順向坡，圈繪成果（如下圖 3-1-16）順向坡編號 1~3 號之主要影響對象為其下邊坡之新社與舊社之連絡道路，另外舊好茶則位在潛在順向坡之位置上（順向坡編號 5），而舊好茶地表多為表土覆蓋，僅吃熊石出露岩層，惟其下邊坡側無建物，雖尚不至影響舊好茶內之建物安全，但因新舊好茶皆位於一大型順向坡上，對於災變時的侵襲較容易連同道路之損害以及河床異位而影響到部落，促使新好茶移為平地。
