# 第一章 前言

- (1) 名稱：屏東縣霧台鄉好茶舊社
- (2) 位置：霧台鄉霧台山西方、南隘寮溪北側，標高約 930 公尺之山坡上。
- (3) 範圍：由境界中最西北方之田良井山沿著稜線往井步山延伸，再經由霞迭爾山、霧頭山往南方延伸，南邊霧頭山到北大武山間稜線以西，與隘寮溪上游之支流相接，順游而下接連至目前新好茶旁之好茶溪，再順游而上連接至田良井山（如下圖 1-2-1）。
- (4) 公告日期及文號：100 年 7 月 28 日屏府文資字第 1000199078 號。

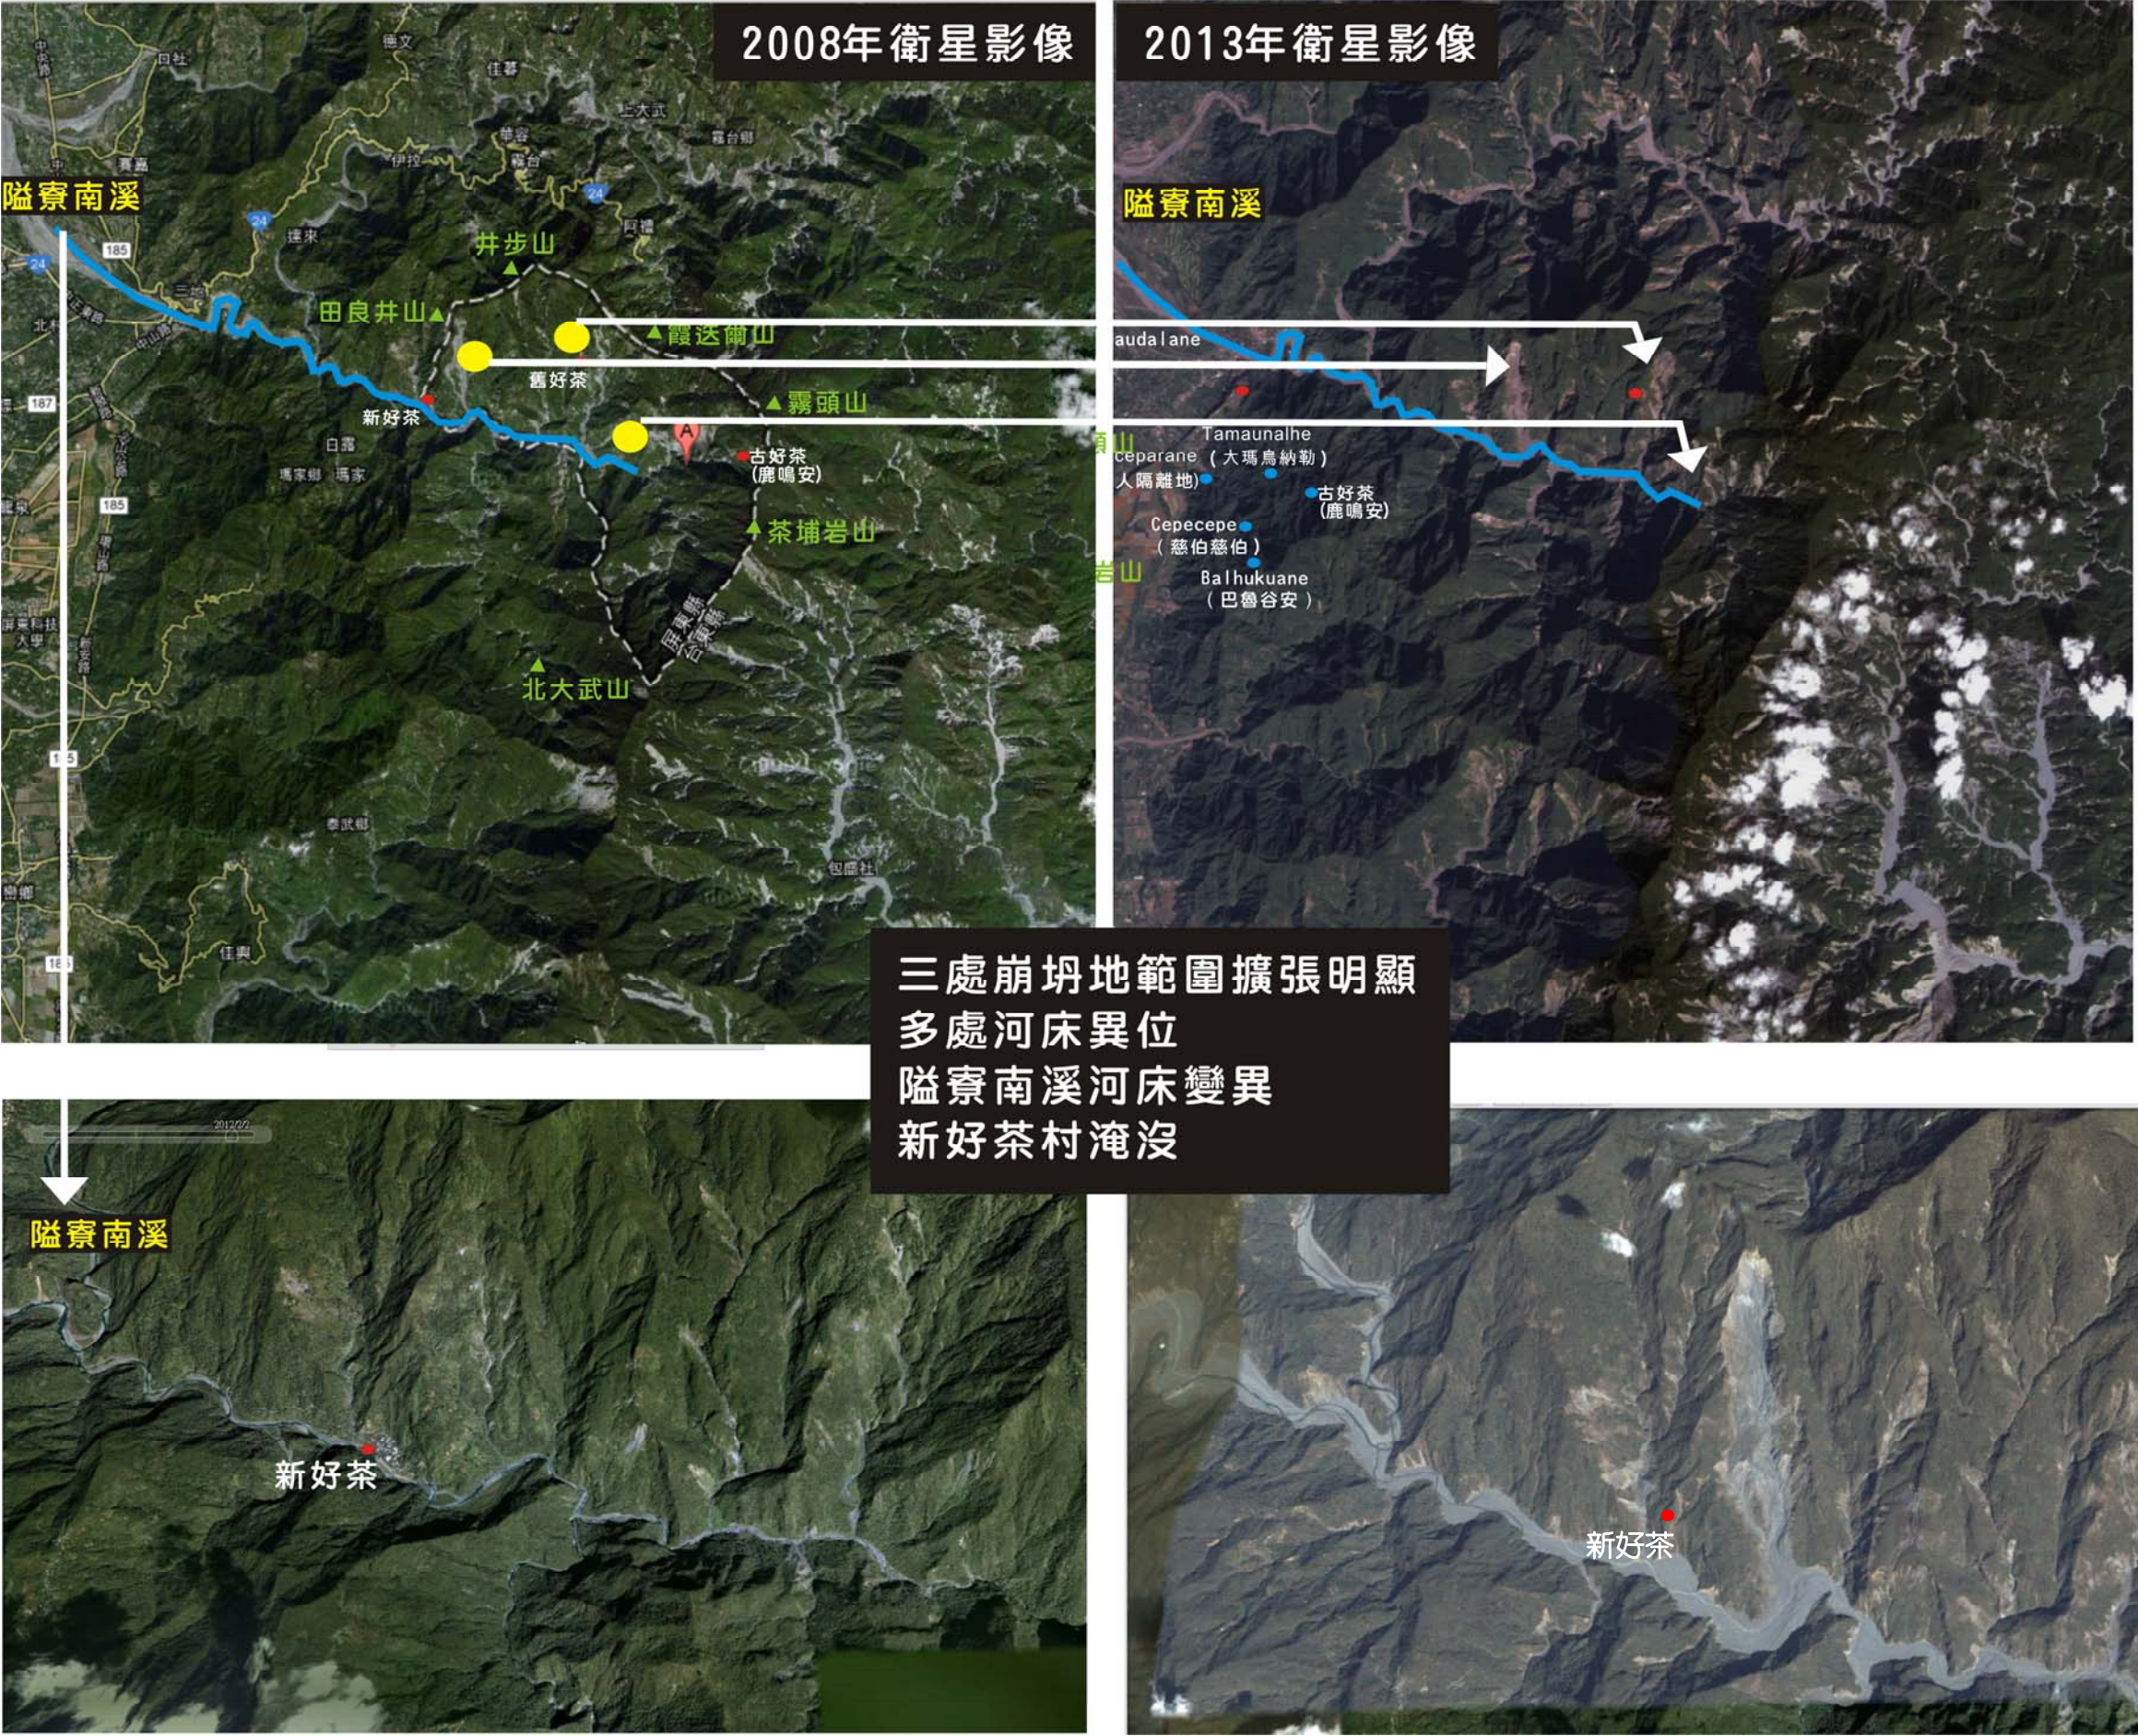
【圖3-1-17】  
災後地貌比對圖  
(資料來源：本計畫彙整)

舊好茶於2009年災變之後，原本之進出道路已全覆淹沒成河床地，然本計畫利用2008年及2013年之衛星圖比對其災害前後之地貌比對發現，該區域多處河床異位且有三處崩場地範圍明顯擴張，這不僅造成隘寮南溪之河床異位，也是使新好茶全村滅村的主因，相關地貌比對說明如下。

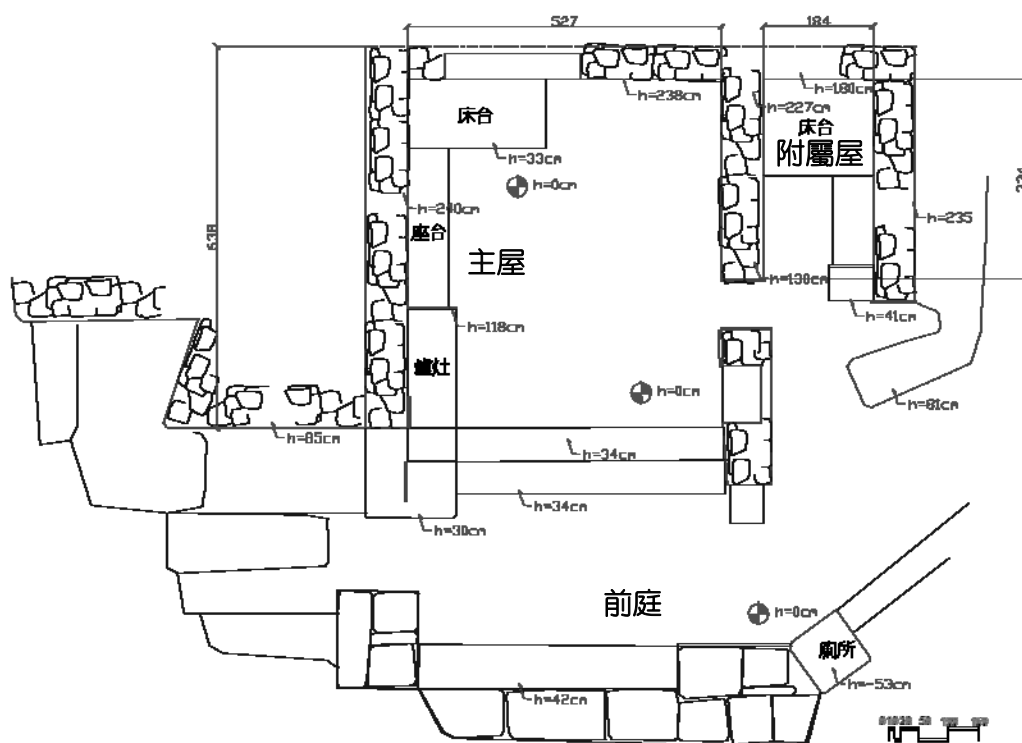
【圖 3-2-1】傳統家屋基本構成元素與配置<sup>16</sup>

### 1. 主屋

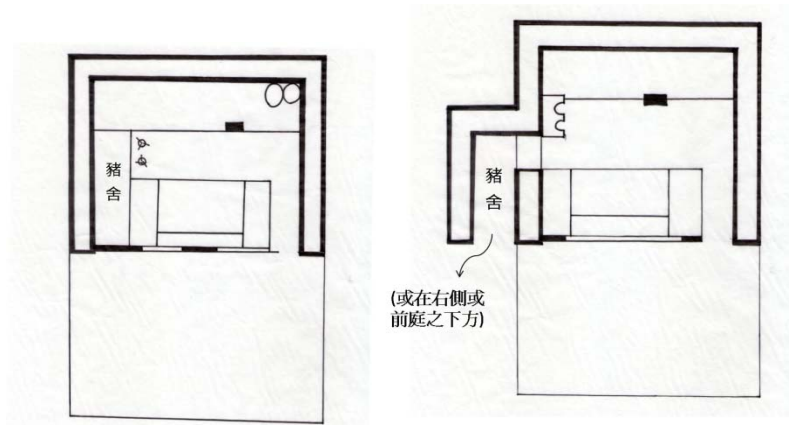
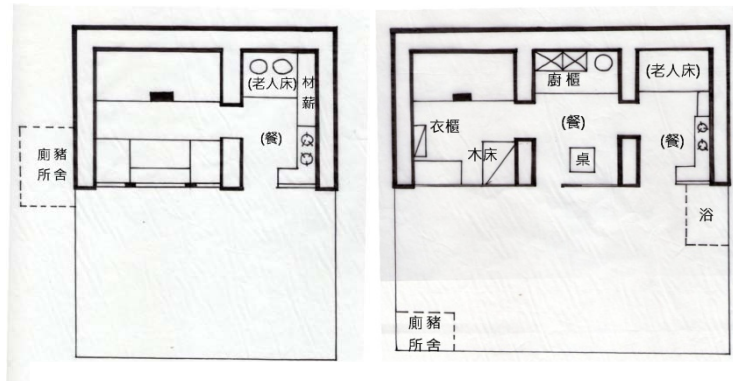
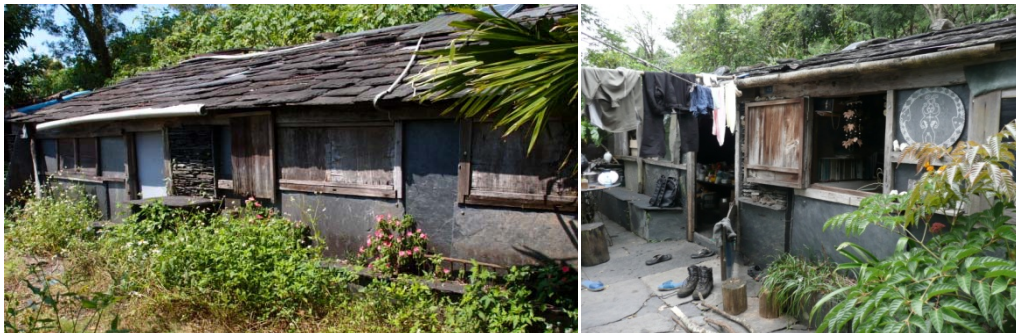
【圖 3-2-2】主屋樣式配置圖<sup>17</sup>

家屋主要的室內使用空間，同時包含了生產、社交及信仰等日常機能並於該空間之立面石牆上設置座台及床台，提供工作、起居坐臥或置物儲藏使用。另外受到國民政府初期（1945 年初期）推行「山地人民生活改進運動」影響，不僅家屋高度提高、門窗寬度加大，亦改建爐灶並結合煙囪設置排煙及增設浴室等；主屋的室內開間配置也由原本的單開間轉變為為雙開間、三開間，主要的原因與 1955-1965 年之市場經濟形成移民潮有關，詳如圖 3-2-2。

1、1895 年前單開間石板屋

2、1895-1945 年單開間石板屋

3、1945 年初雙開間石板屋

4、1955-1965 年三開間石板屋

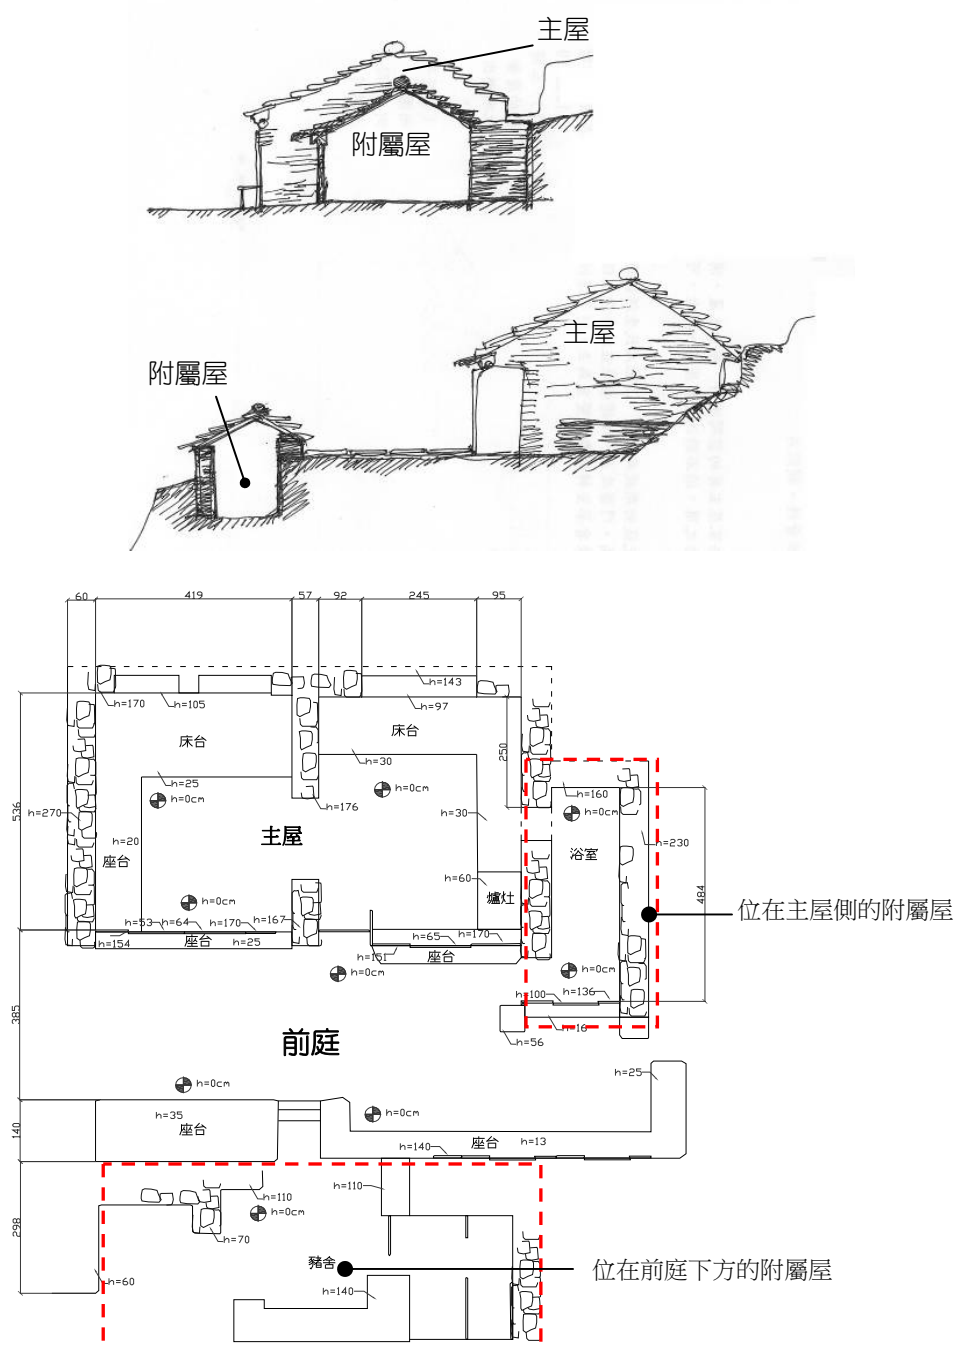
【圖 3-2-3】附屬屋與主屋關係配置圖<sup>18</sup>

附屬屋的主要功能包含廚房、廁所、浴室或畜舍等，經本計畫了解，該社之附屬屋主要可分為兩種型態，一為緊鄰主屋而建，二為獨立建造於前庭之側，然經本計畫調查發現，現況以其前者之使用型態居多，僅以柯光輝家屋(編號15)將廁所獨立建造而其餘空間亦緊鄰主屋而建。

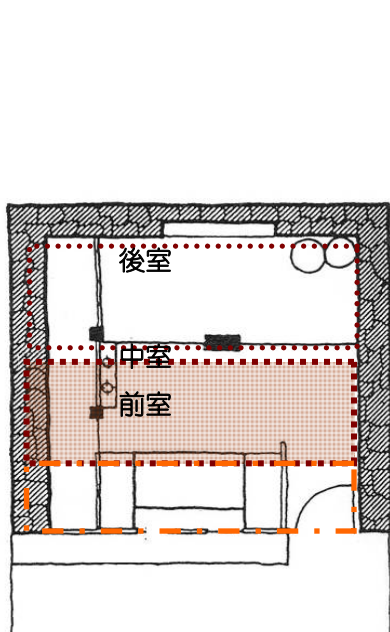
室內空間方面主要由靠牆側邊入口進出，然基本主屋使用空間可分為前、中、後三部分；(1)前室：由石板床台構成且包含坐臥功能，故主要為女性工作或社交處，也是休息空間。(2)中室：以中柱（*dra1ki*）為中心，主要為石板鋪成的地面，吃飯、開會、搗小米、祭祀或日據之前的埋葬都進行於此。(3)後室：大多是以木板或石板架高的平台，靠近門的一側為穀倉，另一側則是一家之主起居坐臥之處。

- 01. lhaulhaudru : 門
- 02. vagingi : 簷桁
- 03. dadri : 中柱(親柱 Tari)
- 04. tala-abuane : 爐灶(竈 Tagagan)
- 05. lhibange : 窗
- 06. raedre : 石板砌牆
- 07. acapai : 正面立石板之牆
- 08. lhicungu : 廁所(便所 Rittuon)
- 09. tawlruanane : 屋內坐下處(腰掛 Taoroana)

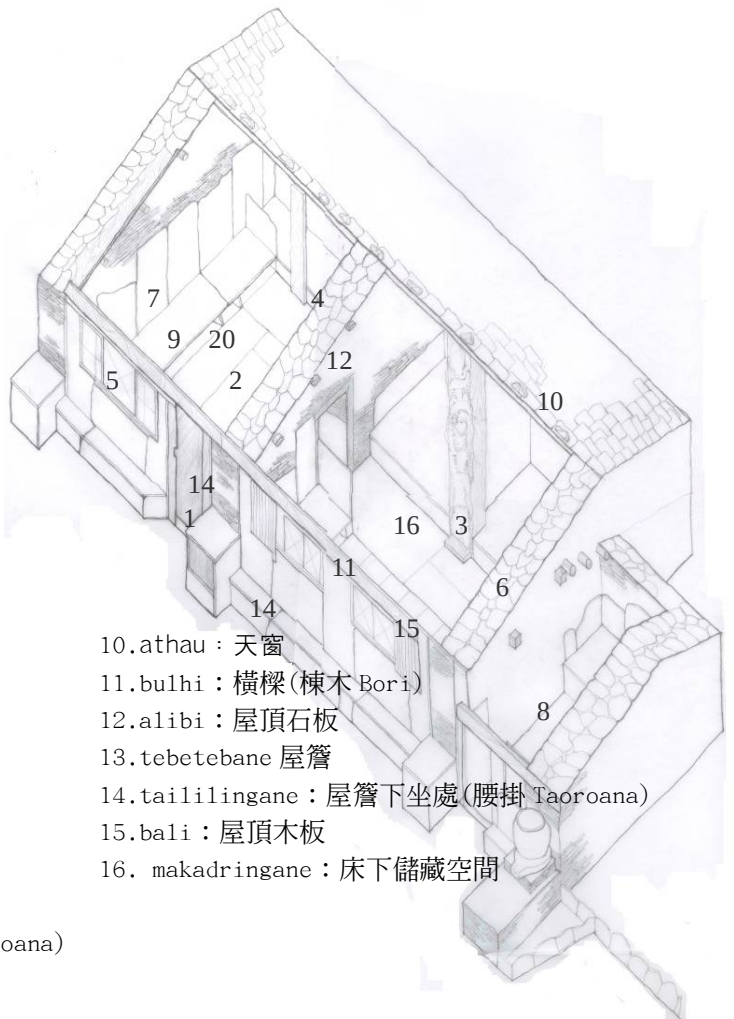
- 10. athau : 天窗
- 11. bulhi : 橫樑(棟木 Bori)
- 12. alibi : 屋頂石板
- 13. tebetebane : 屋簷
- 14. taililingane : 屋簷下坐處(腰掛 Taoroana)
- 15. bali : 屋頂木板
- 16. makadringane : 床下儲藏空間

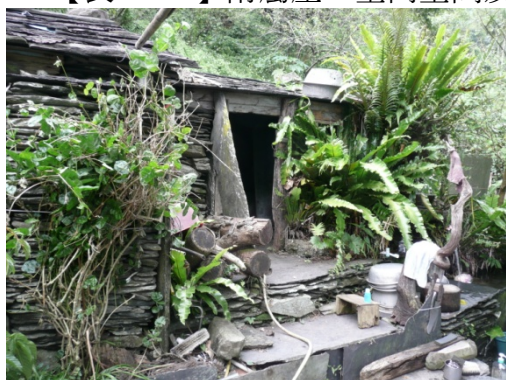
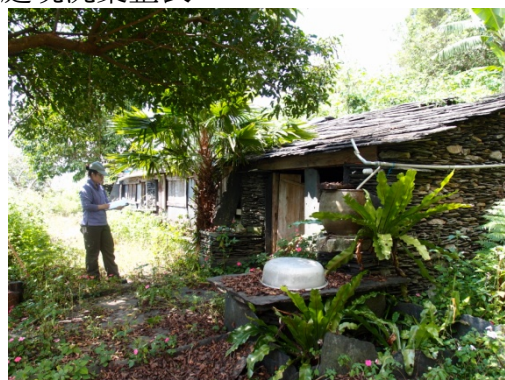
部分附屬屋（廚房、廁所、浴室或畜舍）現況（翁秋英家屋（編號 6），邱金士家屋（編號 4），2013 攝）

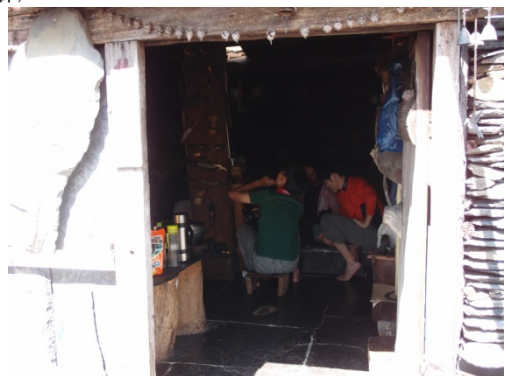
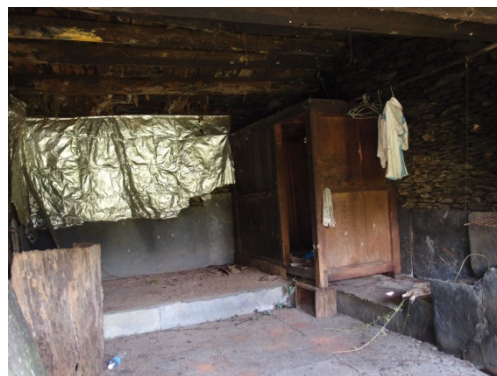
部分室內空間現況（翁秋英家屋（編號 6），2013 攝）

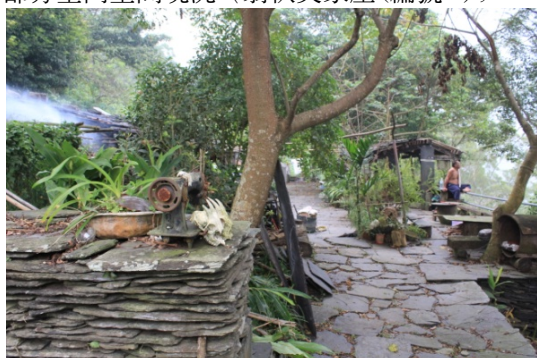
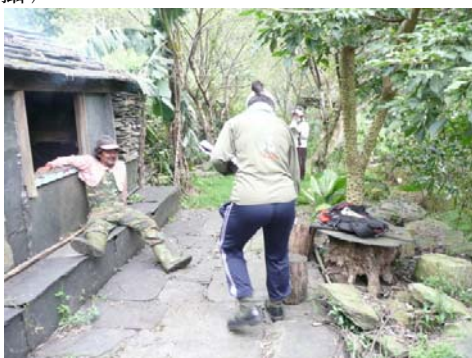
前庭是家屋與部落的過渡空間也是生活文化延續方面非常重要的空間配置，除了是家庭生活的延伸之外，同時也是社交生活的開放空間以及有生產功能之搗米或曬製農作物的地方，因此通常會設置座台並以石板鋪成與家屋平行，寬度約 30-200 公分；前庭常會植樹作為活動的自然遮蔭，許多家屋前庭植有大樹，結合樹下空間的座台或石桌，成為大家的共同空間。然而至今部分家屋則亦於前庭設置石桌、石椅或擺放平地常見的家具。

部分前庭現況（翁秋英家屋（編號 6），杜義雄家屋（編號 42），2013 攝）

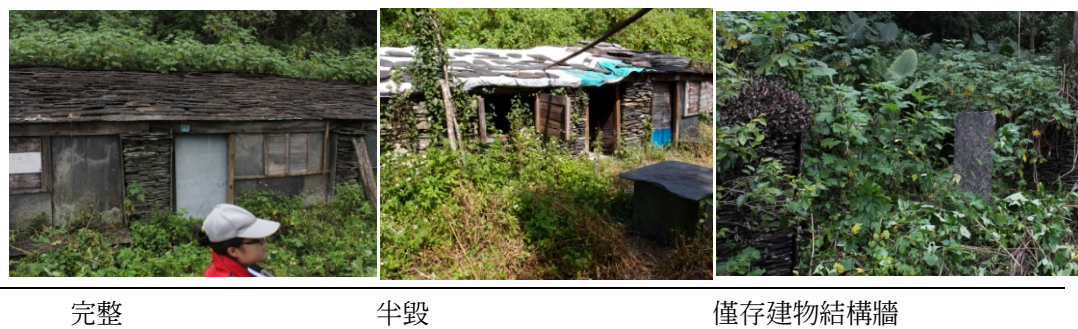
【圖 3-2-7】損壞狀況等級分類示意圖<sup>24</sup>

建築物部分損毀，結構體需抽換或全棟約 50% 以上需整修；非建築物指主構體部分受損及表面有劣化現象。

建築物仍完整，主要結構體無須整修僅須更換部分非結構體（如門窗等）；非建築物指主構體無損僅有表面輕微風化之現象。

<sup>24</sup> 資料來源：本計畫彙整。（左照片為郭文郁家屋（編號 140），中照片為李寶枝家屋（編號 8），2013）

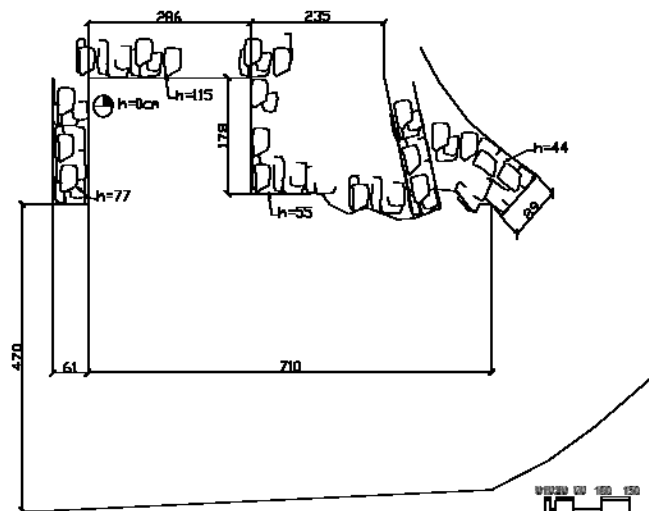
【圖 3-2-14】最老家屋原型遺址<sup>47</sup>

日治後期 1931 年之理蕃政策，強調對於原住民族進行扶植置產政策，積極改進部落醫療、衛生環境。而好茶石板屋有些家戶的豬舍及廁所，開始從主屋中移出，變成主屋旁的附屬屋，即在這個階段。另日警嚴禁好茶傳統的室內葬，強迫由屋內移至室外，使中柱親柱前僅成為停屍空間，皆在日治時期改變所致（最老家屋原型遺址如下圖 3-2-14）。

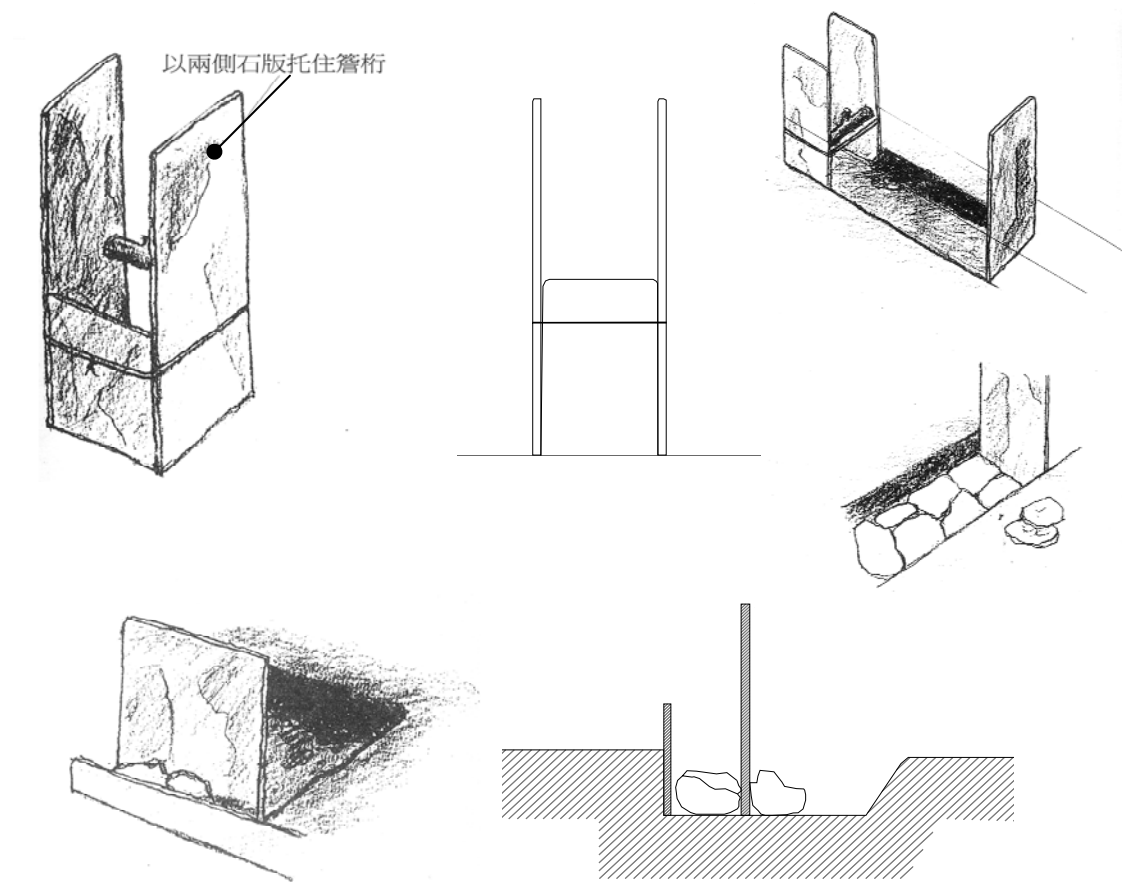
立此兩塊石板以托住簷桁，立時需要略微向外側傾斜，待後續屋頂完成後，以其自體之水平推力及向下重力使石板調整為垂直說明如下圖示。

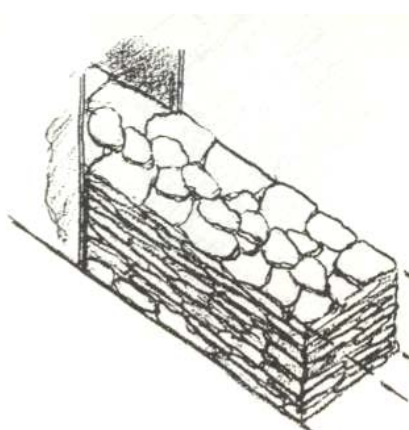
牆面之疊法，以靠牆兩側放置較大的石片或石塊，中間填補小石片，逐漸疊高時放置較大的石板壓穩。疊牆用的石片大小沒有固定標準，形狀多為類方形或正方形的不規則形狀，厚度則在 10 公分內，厚薄不一。有的牆面會故意讓石板凸出來，作為放置東西之小平台。

兩側放置較大石板，中間放置小石片之方式堆疊

石板疊砌之縫隙無需使用黏結材料，曾有家屋試驗以泥土做為黏結材料，但成效並不佳。石造結構不能完全抵抗地震力，在無人居住保養的情況下，傳統石板屋之損毀皆以傾倒為最多。在無其他外力支撐下，石牆興建高度不宜過高，說明如下圖示。

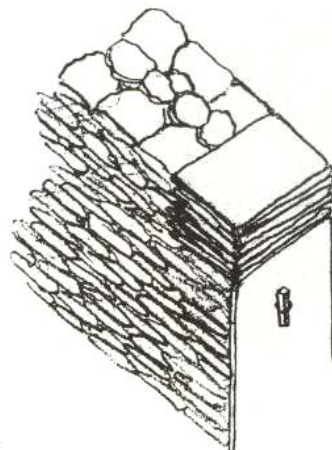
上層放置較大片之石板

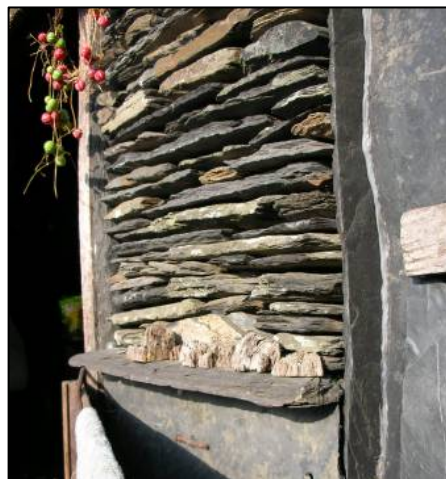
凸出來之石板可放置東西

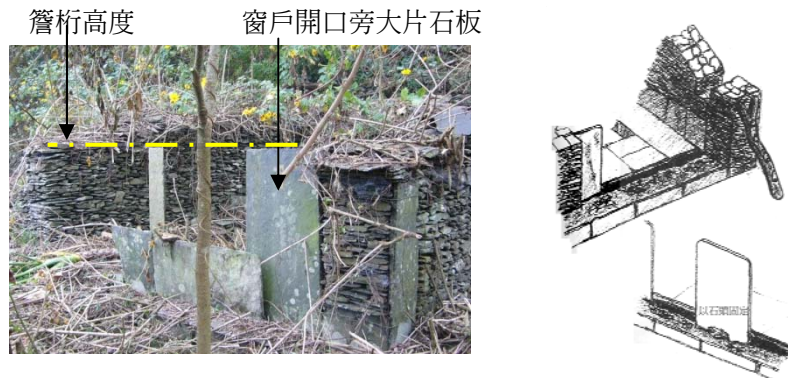
#### A. 正立面石板之組立

正立面由石板組立構成，由靠牆一側的石板乾使，將石板立於寬度、深度各約一尺的溝槽中，並因應簷桁放置位置而調整。窗戶開口預定處兩側需放置大片石板，石板長度以達到簷桁為準，說明如下圖示。

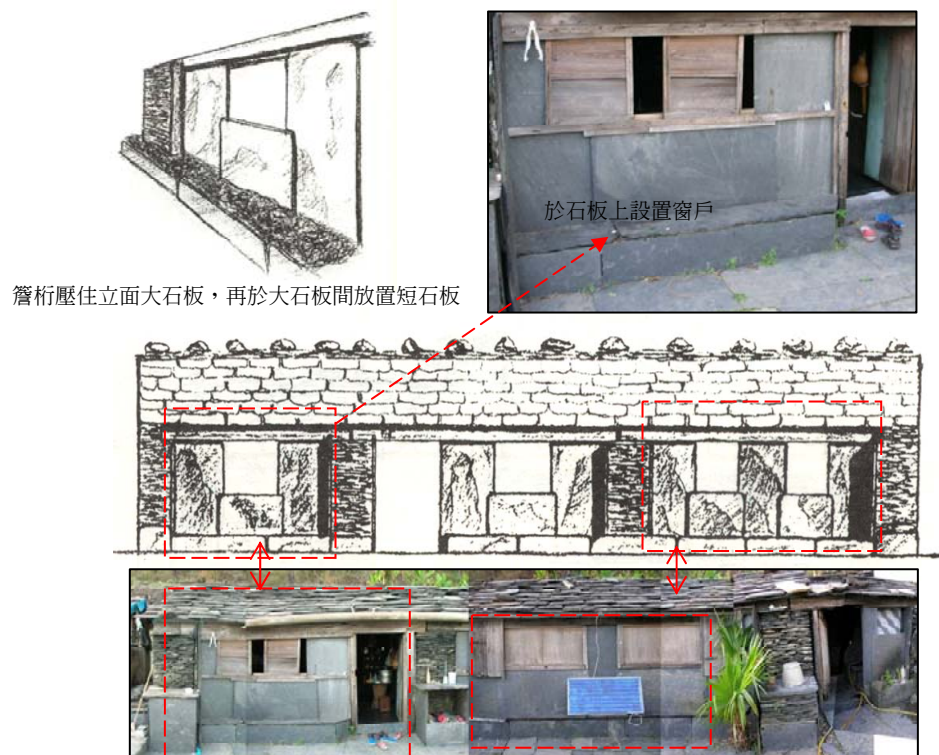
正面石板對準簷桁之溝槽，簷桁壓住立面大石板，並於二片大石板中間放置較短之石板，圍塑出窗戶之開口，再於開口上釘置木板，製作窗戶，窗戶之型式有向外之推窗及水平式之推窗，說明如下圖示。

先放置二片大石板，中間再放置小石板，將窗戶圍塑出來(家屋編號 4 邱金士，2006)

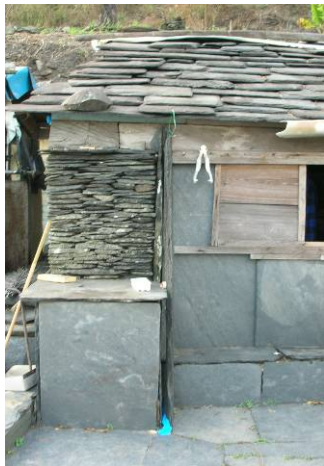
側牆前之置物台

每棟家屋置物台設置位置及個數不一，有的設置在建物側牆之前面，有的放置在門之右邊，其形式及功能也不盡相同，若直接由石板堆疊起來的，通常作為放置東西之用，若內側留設空間，則可作為擺放脫鞋之用，說明如下圖示。

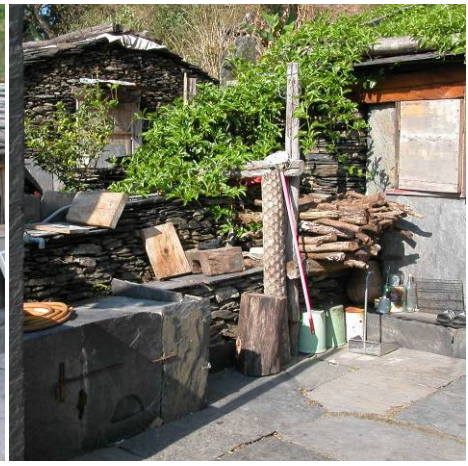
置物台形式為長形，兼作圍牆之用

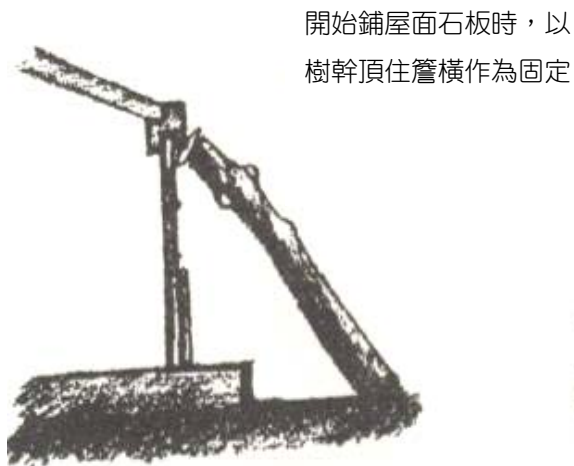
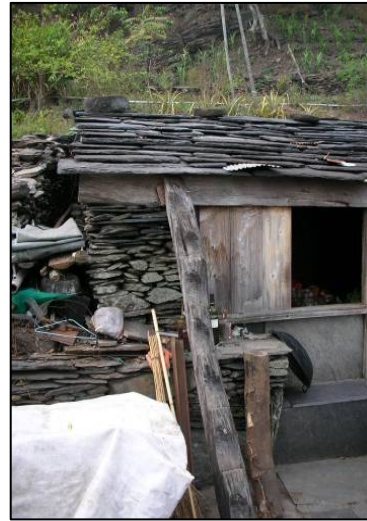
#### D. 斜撐

簷桁處與地面間立一長形木頭作為斜支撐，以抵擋屋頂之水平推力，並在其上敲出缺口作為階梯以方便上屋頂工作。訪談中得知斜支撐除了作為支撐的功能外，另可作為判斷地震後房屋受損的基礎，說明如下圖示。

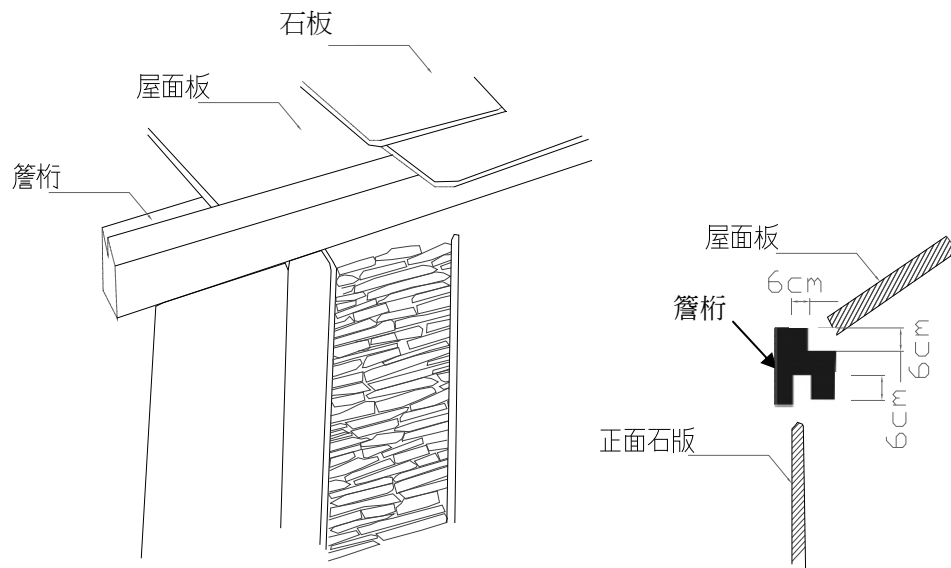
## A. 檐桁

屋頂構造主要由木樑支撐屋頂面版，上鋪石板。依序置放簷桁、脊樑與其他屋樑，在石牆預定置樑處留出缺口，藉由背繩搬樑定位，間隙以小石塊固定。一般架設七根橫樑，其中以簷桁與脊樑因承受屋頂載重較大，必須使用較粗的木材。架設簷桁承接屋面版與正立面石板，必須預先切割溝槽，常用尺寸如圖示。脊樑的位置需對應至座台邊緣與之對齊，說明如下圖示。

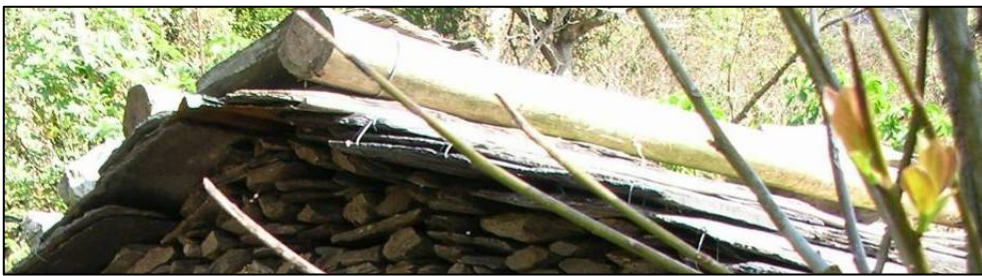
石板以鐵線相互綁住

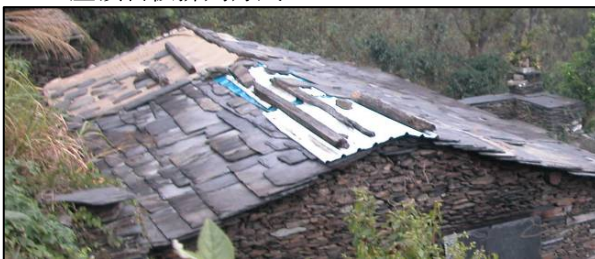
屋脊以放置浪板並以石塊壓住

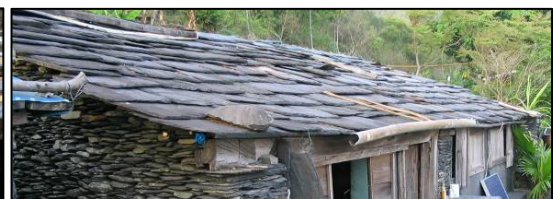
簷桁前側設置天溝

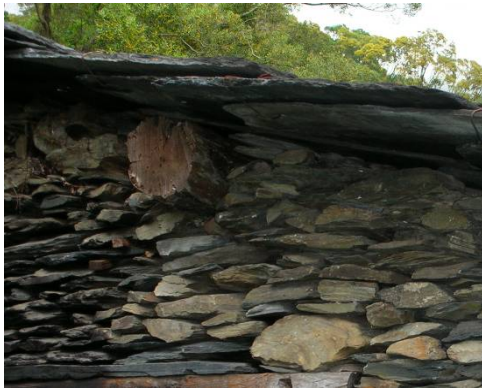
石板屋樑多為原木樑，其斷面為 15 到 25 公分之圓形為多，偶而有 15 公分到 25 公分長寬之方形木材樑。樑頭伸入石板牆中，端部大多穿透石板山牆，伸入長度約等於牆厚，平均約 60 公分到 80 公分。屋內樑因長度不足，常在中間隔牆位置續接另一根橫樑，說明如下圖示。

樑頭穿透石牆情形

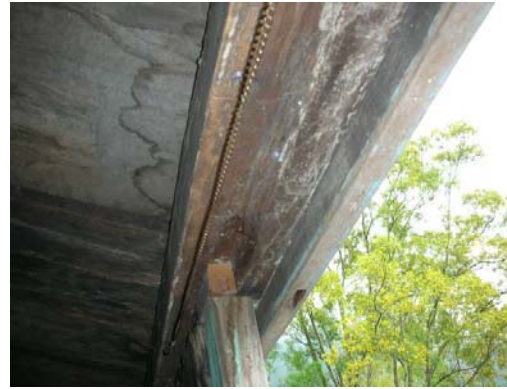
脊樑與其他屋樑多為原木樑，斷面約為圓形，簷樑則為了承接屋頂構造與立面石板牆結構，會有因地制宜的斷面與構造。

簷樑為方形斷面，以搭配屋頂與窗框構造

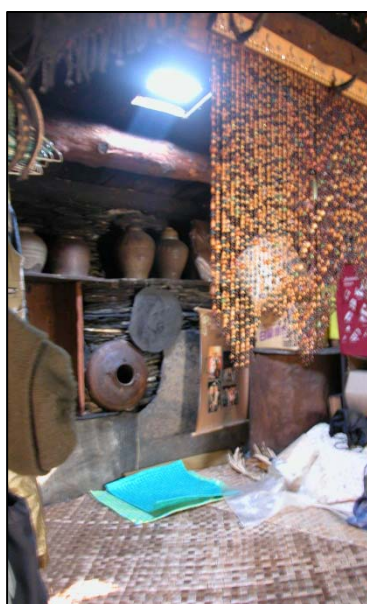
家屋內側屋頂通常會留設數處天窗，讓陽光照射進來，以補足屋內光線不足之缺點，通常會在樑上鋪滿木板，於天窗位置先切出開口，再鋪設石板。在天窗的材料部分，民國四十年代以後已有居民使用透明壓克力片以達防水、透光之效，為達更佳的防水效果，亦有在石版和壓克力版之間放置鐵皮的作法。

屋頂開設天窗，光線照入屋內現況

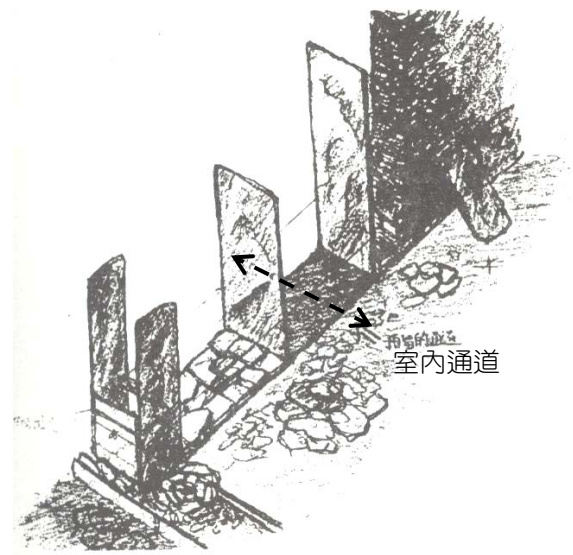
室內通道寬度與作為牆壁厚度之石板有關，通道兩側以大塊直立石板作為通道牆面基礎，後側再放置石板往上堆疊，當兩邊堆疊高度相同時，放置木樑於通道之上，疊於通道正上方之石板，大而平之石板，作為防水之用。

通道上放置木樑  
通道兩側以石板作為牆面定位

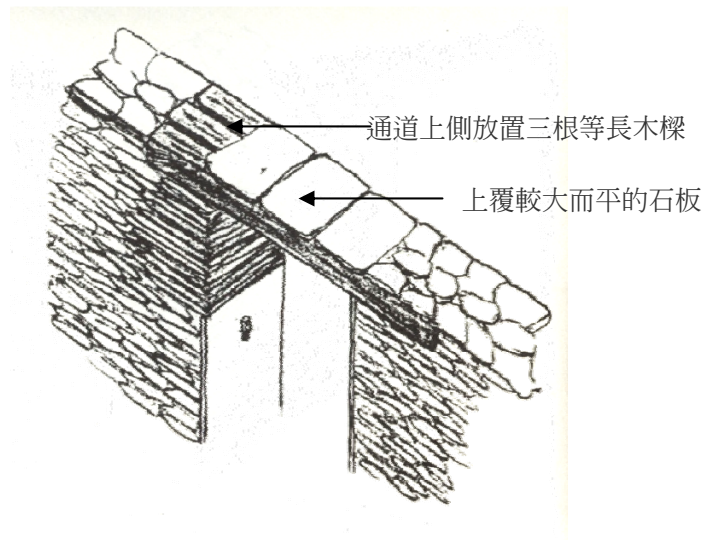
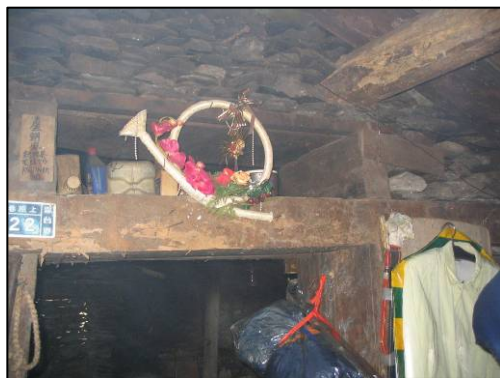
通道之上，以三根等長之木樑安置其上，再覆以大而平的石板，以強化防水功能。

通道橫樑上側鑲嵌木條，可作為放置器具之用

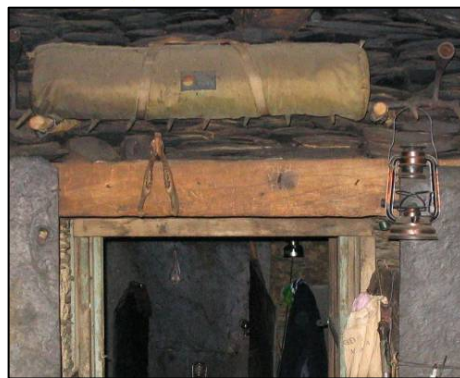
以兩側石板留出室內通道寬度

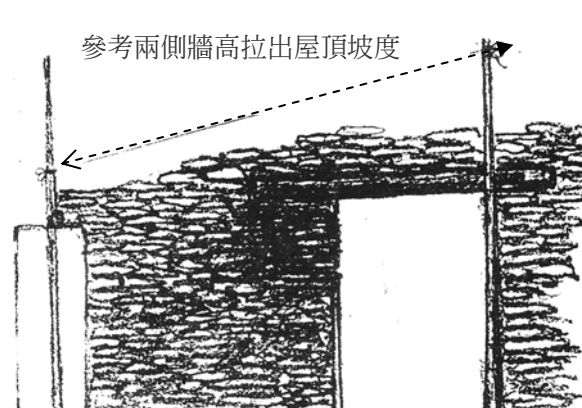
## C. 室內牆頂及牆頭斜度

以兩側石板做為參考，以竹竿拉線定出牆頂位置，在牆頭預留未來放置檐桁的空間。

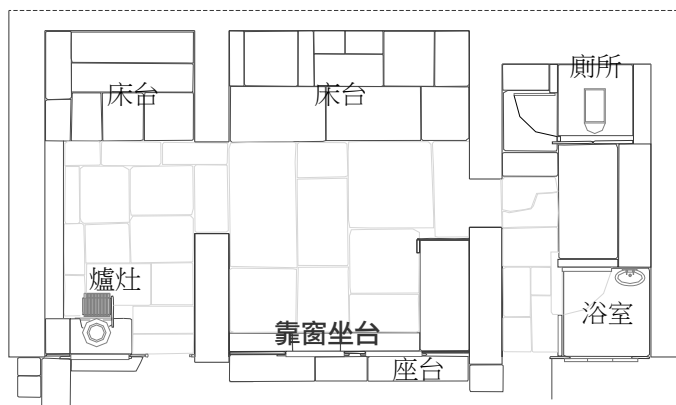
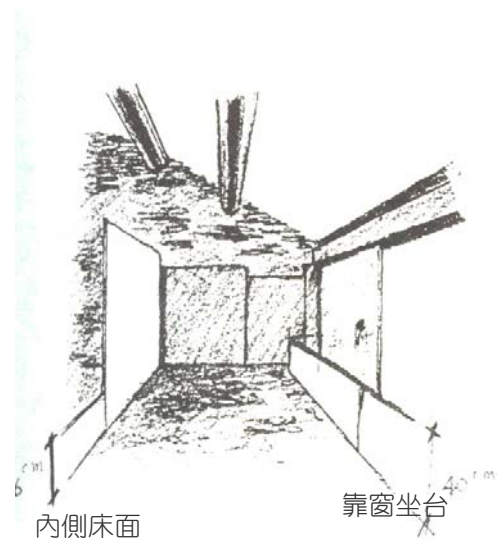
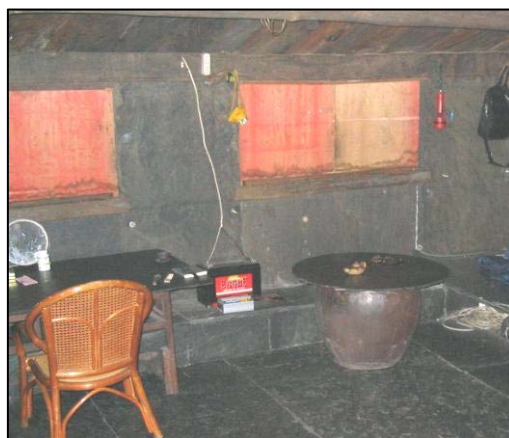
靠窗坐台

靠窗一側多將設置為靠窗座台，高約 40 公分，內側多設置為床面高約 30 公分，床面多會鋪設草席或墊子；此外，有些坐台或床面下層以墊高之方式處理，作為小型之貯藏空間，說明如下圖示(家屋編號 4 邱金士，2006)。

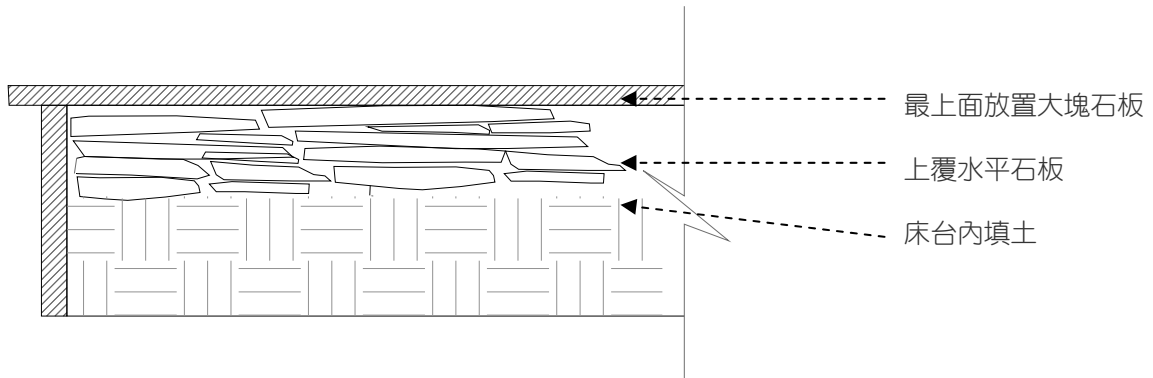
### C. 座台支撐材料及表面鋪設

座台的支撐材料以填土處理，填滿後，鋪上水平石板，以土填補石板間的空隙，最後放置作為置物用的石板，說明如下圖示(家屋編號 4 邱金士，2006)。

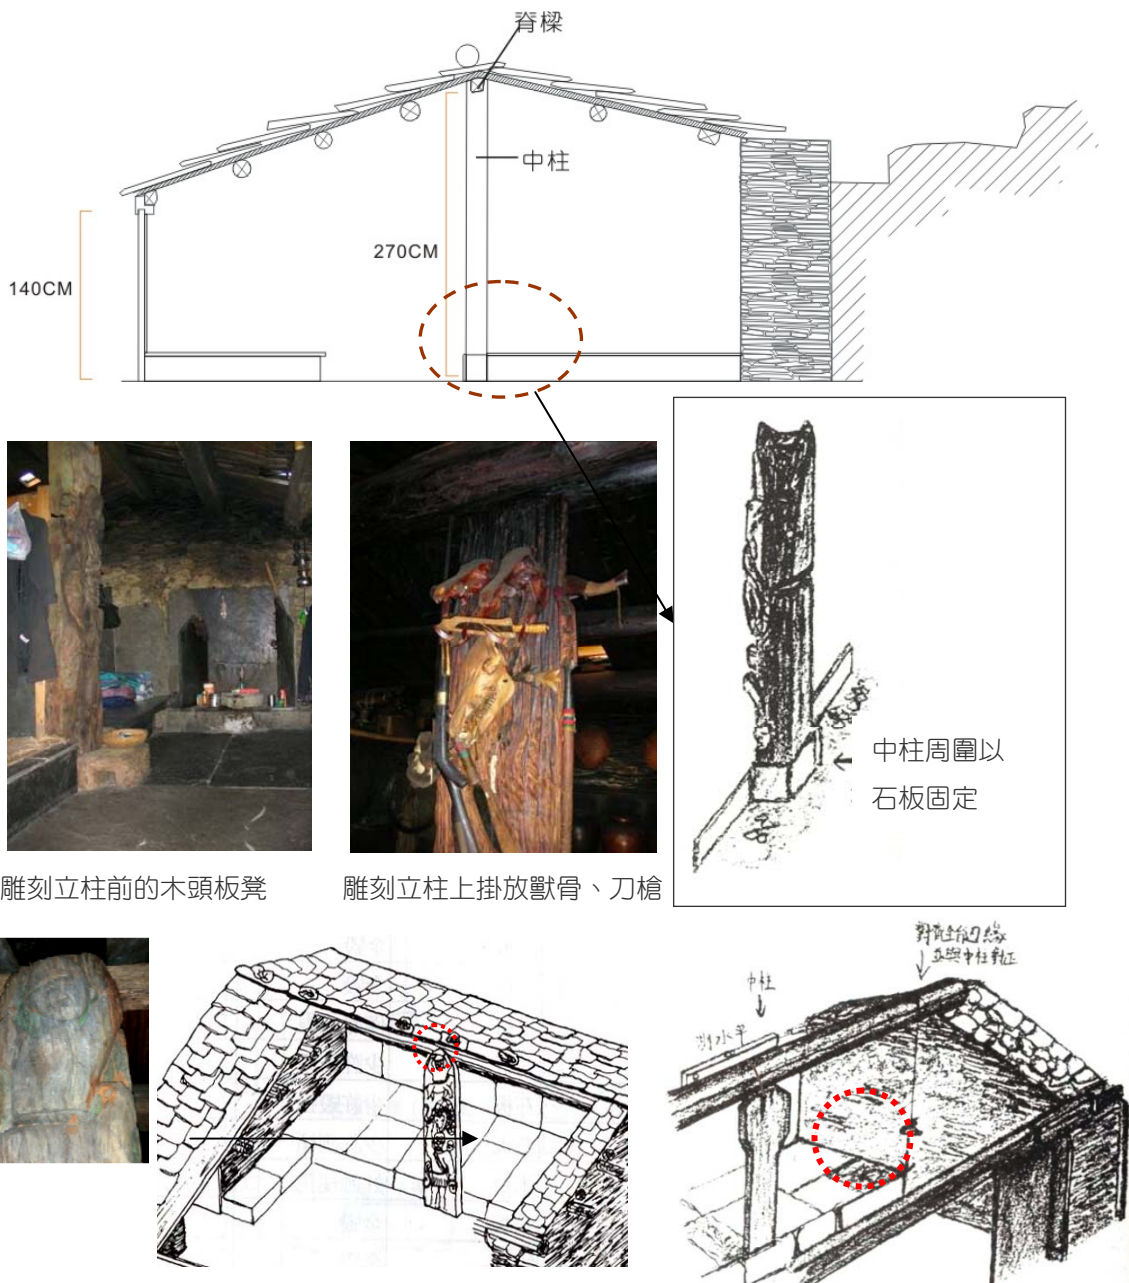
中柱前面會放置小板凳，立柱擺放的位置也不一定，有的會與石床鑲嵌在一起，有的則在石床之外，寬度、高度及厚度也不一，有的家戶上面會掛東西，有的不會，掛的東西大致上是獸骨、刀槍等。每戶中柱的高度皆有所差異，多半約在兩至三米之間。中柱是家中最神聖之地方，客人中最尊貴者會招待其坐在中柱前，說明如下圖示(家屋編號 4 邱金士，2006)。

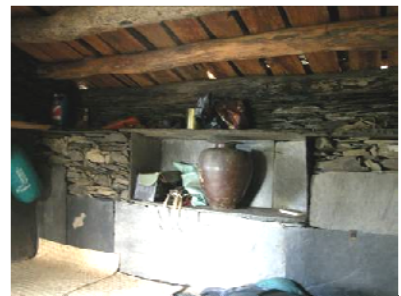
壁龕深度約為 35~40 公分，高度及寬度不一，主要設置在靠近山坡側之牆壁，通常以內凹之形式處理，上面擺放陶壺，而陶壺擺放之方式，以直立式為主，也有為了增加裝飾效果，陶壺橫放與石板堆疊排放，以展現石板與陶壺融和之美，甚至是結合旁邊牆面裝飾效果，擺放竹編托盤，作為屋內展示或作為置物櫃使用，說明如下圖示(家屋編號 4 邱金士，2006)。

陶壺與大小不一之竹編托盤搭配裝飾牆面

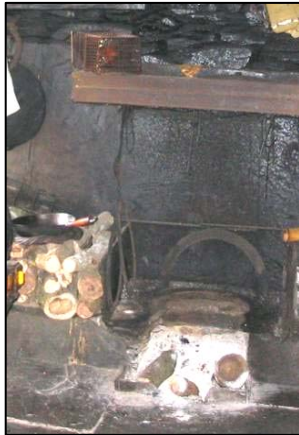
爐灶旁之空間使用情形

家屋一個開間就有一處爐灶，若是二個開間時，主屋之爐灶會作為料理的空間，周邊會放置木柴、烹飪食物及鍋碗器具，衍生出具有放置烹調器具之空間需求；而另一間之爐灶則作為定時燒火燻石板用，爐灶結構較為簡單，說明如下圖示(家屋編號 6 翁秋英，2006)。

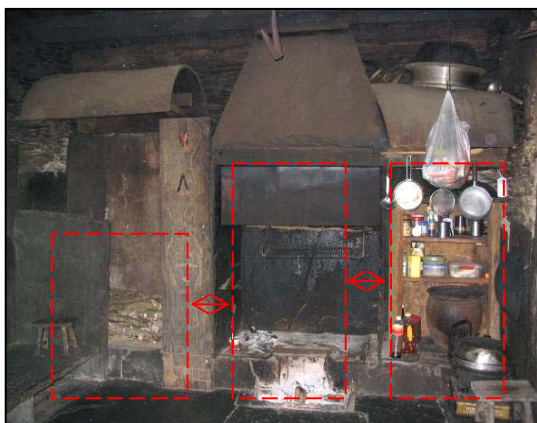
木柴

爐灶

食材、鍋碗

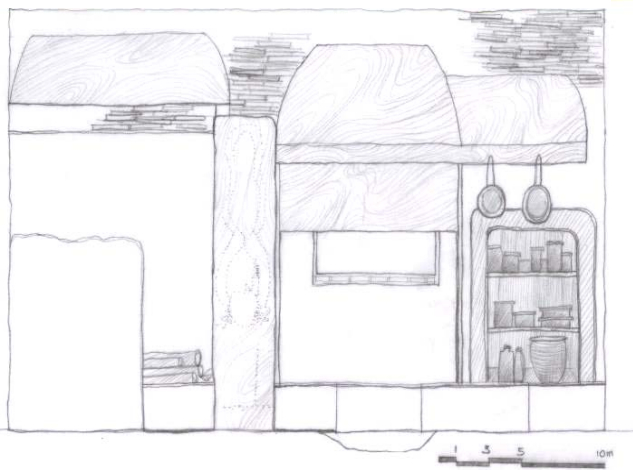
爐灶周邊通常會放置木柴及烹飪之食材、鍋

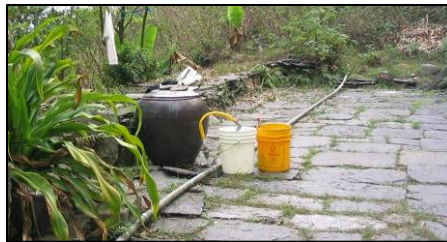
以水管引水至甕內貯水

好茶人對於水之使用，主要以水管引水至家屋附近，以容器貯水，如甕、水缸、水桶…等，洗滌工作主要在屋外進行，此外，也會接水管引到廁所內。儲水容器現多以人造之水缸、水盆為主，亦有水泥砌成的水槽，兼做儲水及養魚之用，說明如下圖示。

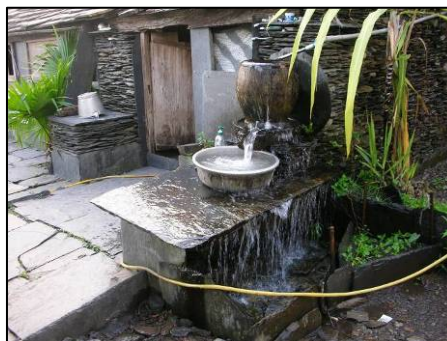
以水管引水，作為生活取水  
及澆灌蔬果花木之用 (家屋編號  
4 邱金士，2006)

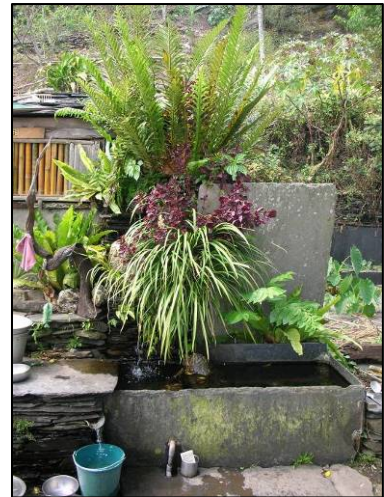
以水管引水至水槽內，再利  
用水管及轉接頭連接至廁所  
之水龍頭 (家屋編號 6 翁秋英，  
2006)

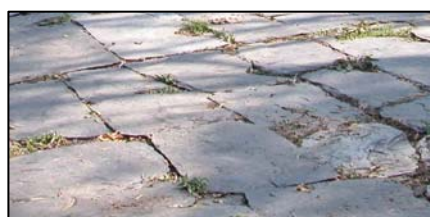
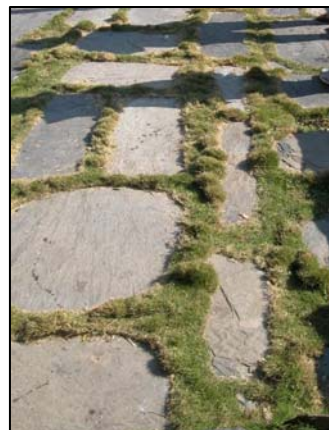
戶外鋪面表現型式，主要是以石板相互緊密接合為主，當接不緊密時，雜草就容易生長起來，近年來有居民引進韓國草，與石板相互搭配作為前庭之鋪面造景。

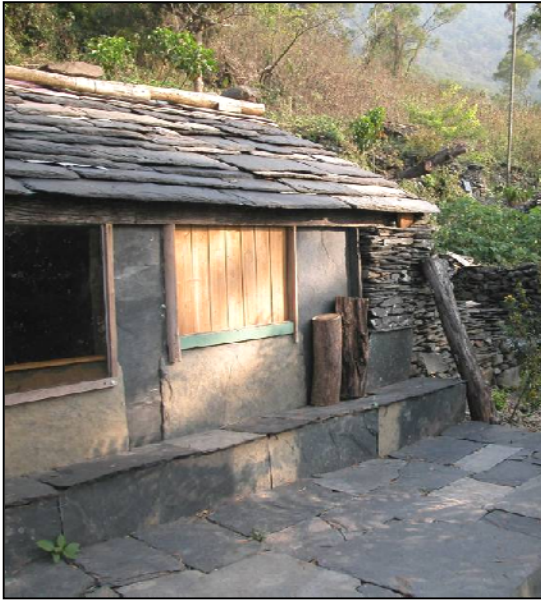
簷下坐台

家屋戶外空間之運用，包含屋簷下之坐台空間，以及前庭設置之休憩坐椅、休憩平台、涼亭等，其形式不一。戶外平台多以石片疊砌圍塑而成，亦有利用石材及木頭搭蓋而成的半戶外涼棚。

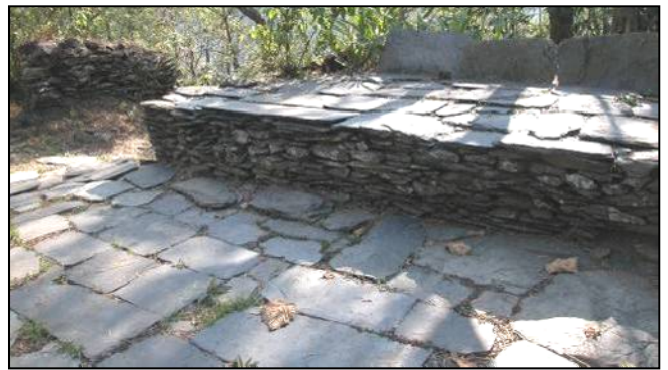
戶外休憩平台

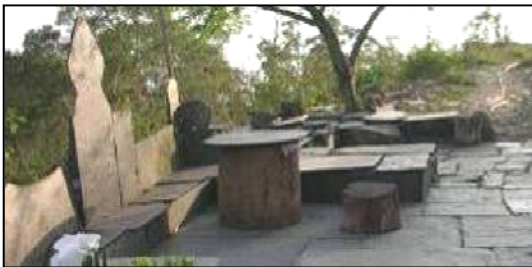
戶外坐台、桌子及靠背

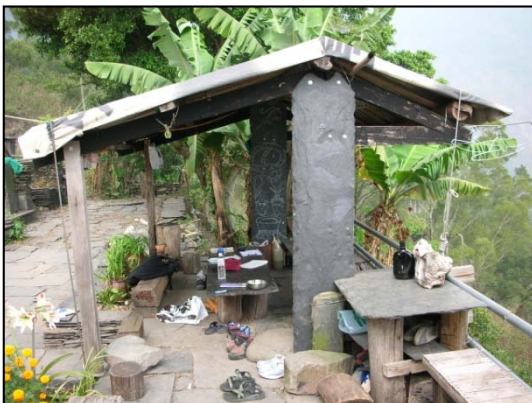
戶外涼亭(家屋編號 6 翁秋英, 2006)

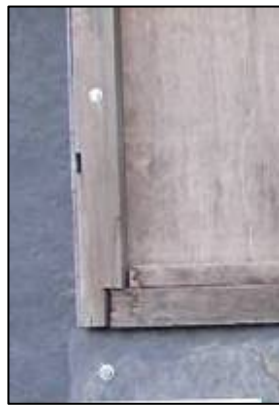
以鏢絲固定石板

舊好茶引入了鐵製五金零件後，爲了加強固定，發展出一種強化的作法：在室內通道兩邊的石板上敲出孔洞，以鐵絲拉住垂直石板，以加強牆的結構。此外，固定石板之方式，部分居民已融合現代技術及材料固定，如鐵釘、鐵片、鏢絲釘…等，發展出各種不破壞原有石板屋結構與形式的細部工法。

目前舊好茶石板屋所使用的五金零件因年代久遠，多數石板屋有傾頽現象，大多數五金零件已銹蝕無法辨識。就目前已留存之五金零件使用加以分析。

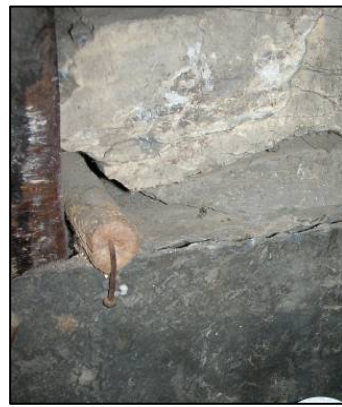
以木條加上鐵釘固定石板

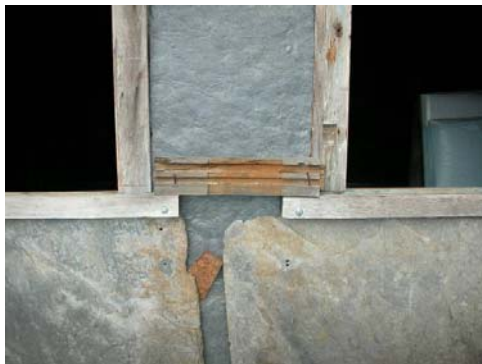
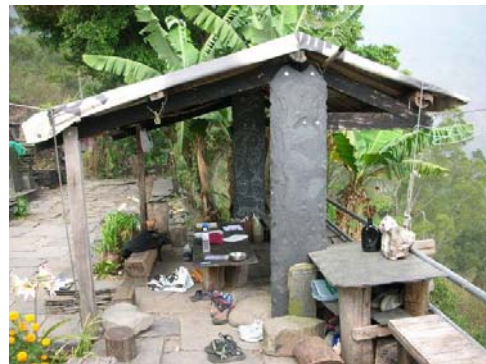
作爲石板屋牆壁多層石片豎立時結合用，需預先於石板上鑽孔。或用於石板與其他材料結合時使用(如木材)，說明如下圖示(家屋編號 6 翁秋英，2006)。
