# 第一章 前言

- (1) 名稱：屏東縣霧台鄉好茶舊社
- (2) 位置：霧台鄉霧台山西方、南隘寮溪北側，標高約 930 公尺之山坡上。
- (3) 範圍：由境界中最西北方之田良井山沿著稜線往井步山延伸，再經由霞迭爾山、霧頭山往南方延伸，南邊霧頭山到北大武山間稜線以西，與隘寮溪上游之支流相接，順游而下接連至目前新好茶旁之好茶溪，再順游而上連接至田良井山（如下圖 1-2-1）。
- (4) 公告日期及文號：100 年 7 月 28 日屏府文資字第 1000199078 號。

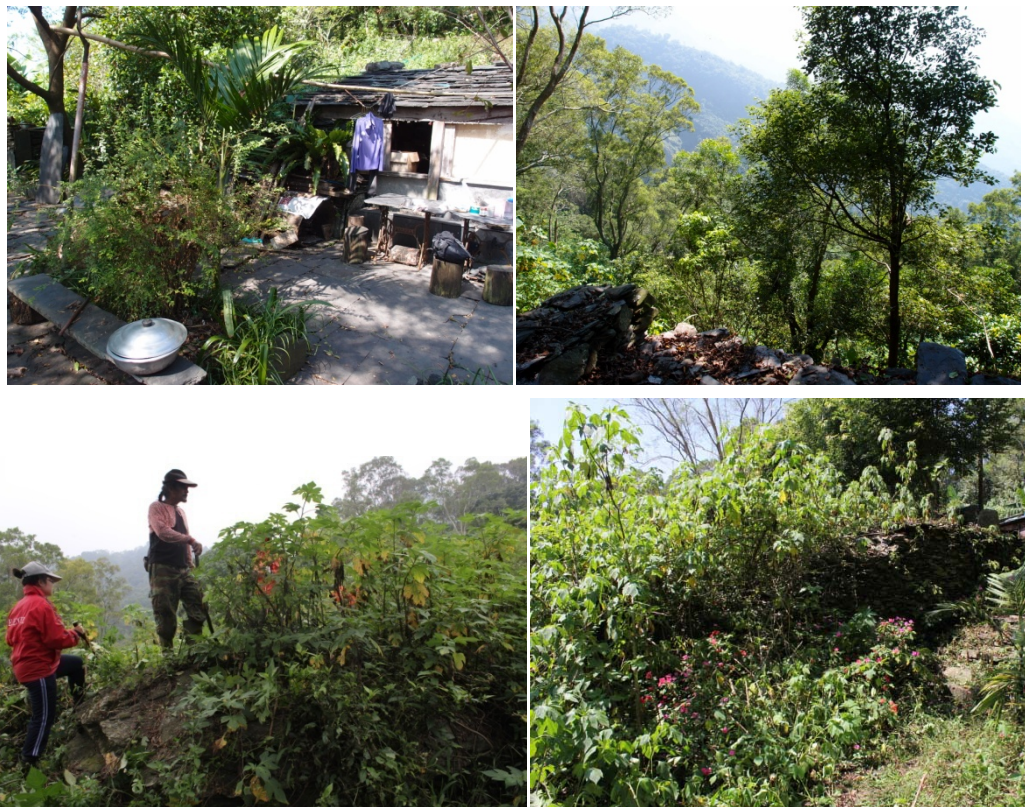
【圖 3-3-1】部落常見植物（相思樹、油桐、咖啡樹、油桐）現況示意圖<sup>50</sup>

然部落目前因長久以來僅有一戶族人長住於此，整理部落之人力與能力有限，現今之植栽植群以相思樹、油桐、咖啡樹為主要上層優勢樹種，中下層的樹種則為王爺葵及大花蔓陀螺，但其根系及枝條生長力強並容易破壞現有石板屋結構，尤其以王爺葵為首至今已漫佈整個部落的每個角落，詳如圖 3-3-1。

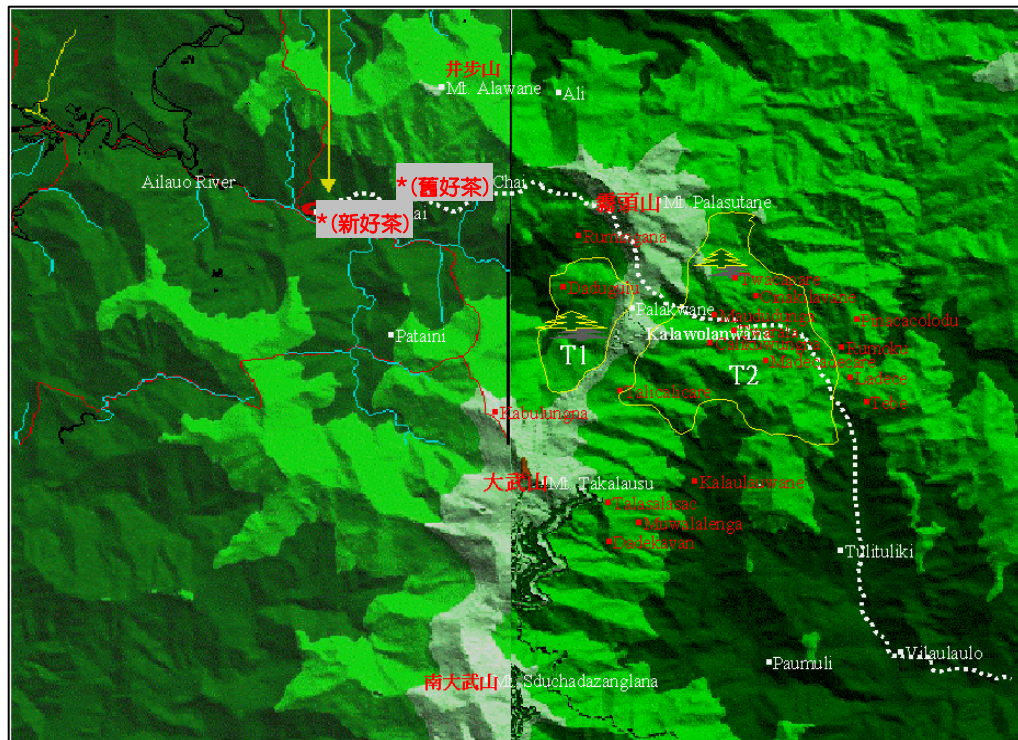
【圖 3-4-2】獵場空間分佈位置(T1.T2)<sup>64</sup>

然下圖 3-4-2 之獵場空間分佈位置，經本計畫自文獻回顧及訪談得知，日治時期 T1 地區的林木遭日人大量砍伐<sup>62</sup>，導致這一帶的野生動物數量銳減，目前好茶獵區主要分佈於中央山脈以東之區域<sup>63</sup>，特別是 T2 地區。

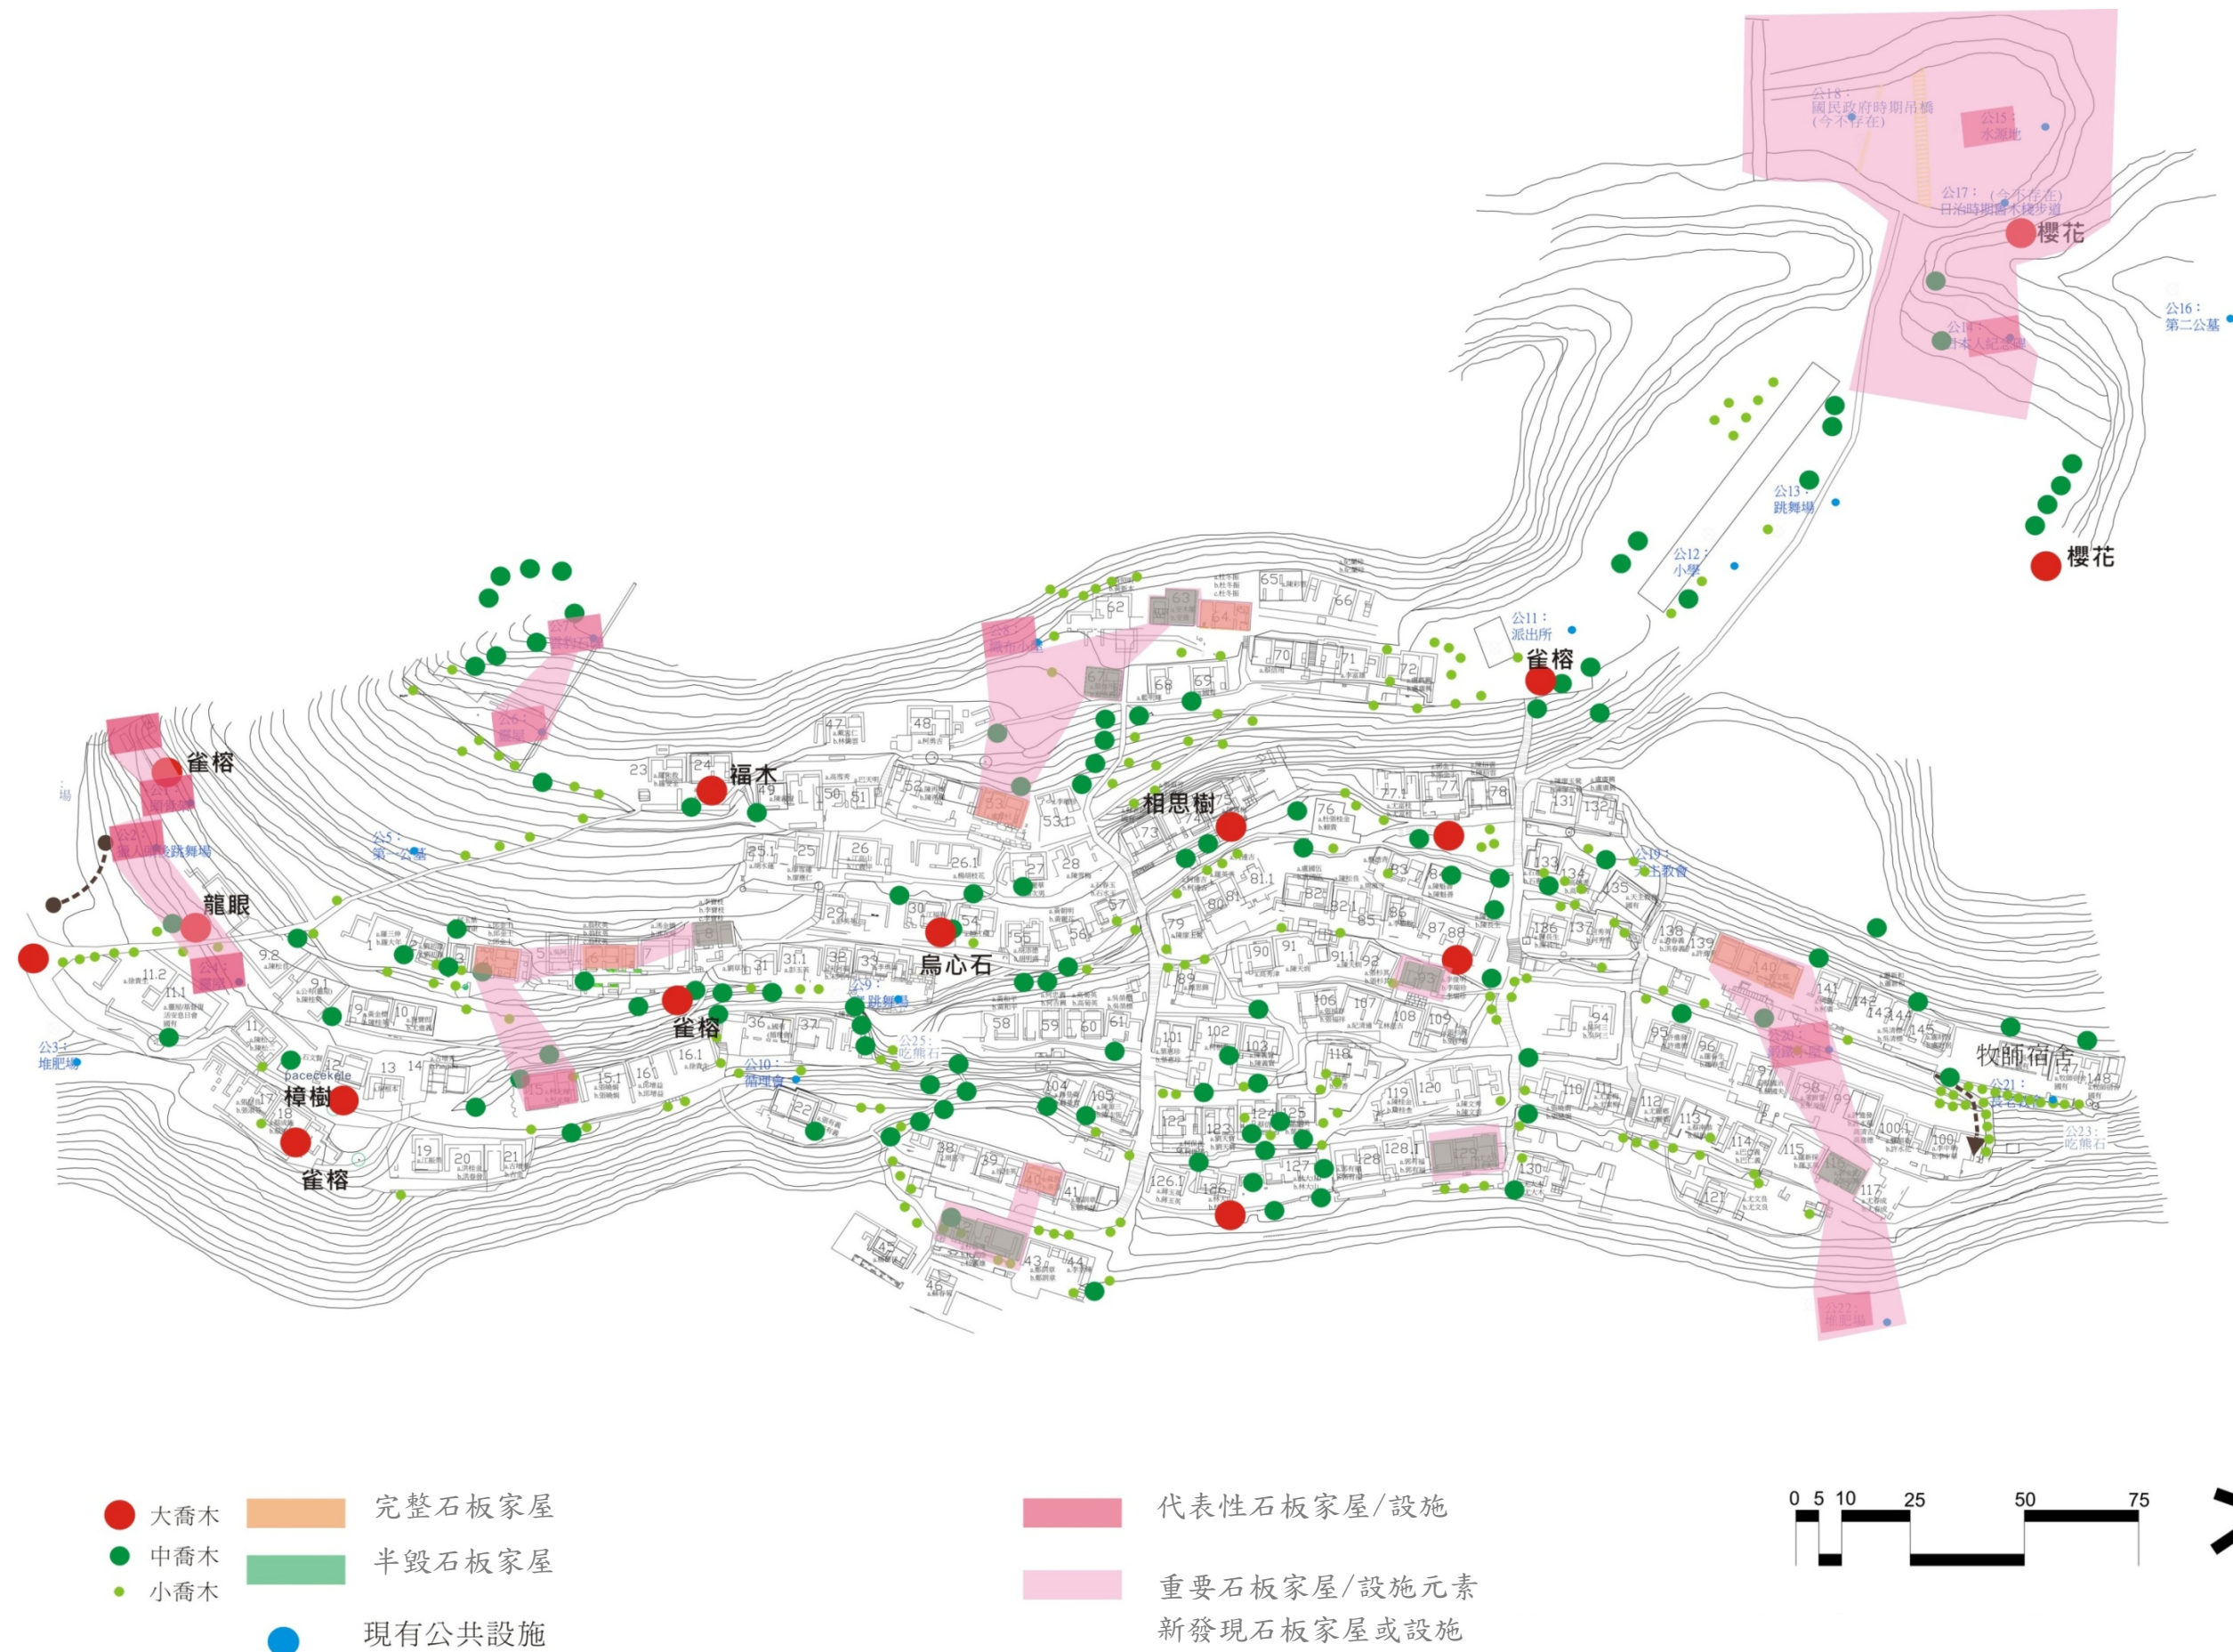
【圖 3-5-1】重要石板家屋/設施景觀元素分佈圖(資料來源：本計畫彙整)

另外，以該社之傳統社會文化方面而言，其部落之精神指標為頭目家屋，是故本計畫亦將其頭目家屋（柯頭目/安頭目）納入重要建物景觀項目。然，部落內之公共設施與空間包括大門及頭骨架、織布小屋、雲豹石碑、八窗靈屋、水源地 *Drakera1e*、部落東邊下方的吃熊石洞穴、鍛冶小屋、獵人祭祭場亦為傳統文化與生活中之重要意識核心標的，詳如圖 3-5-1。

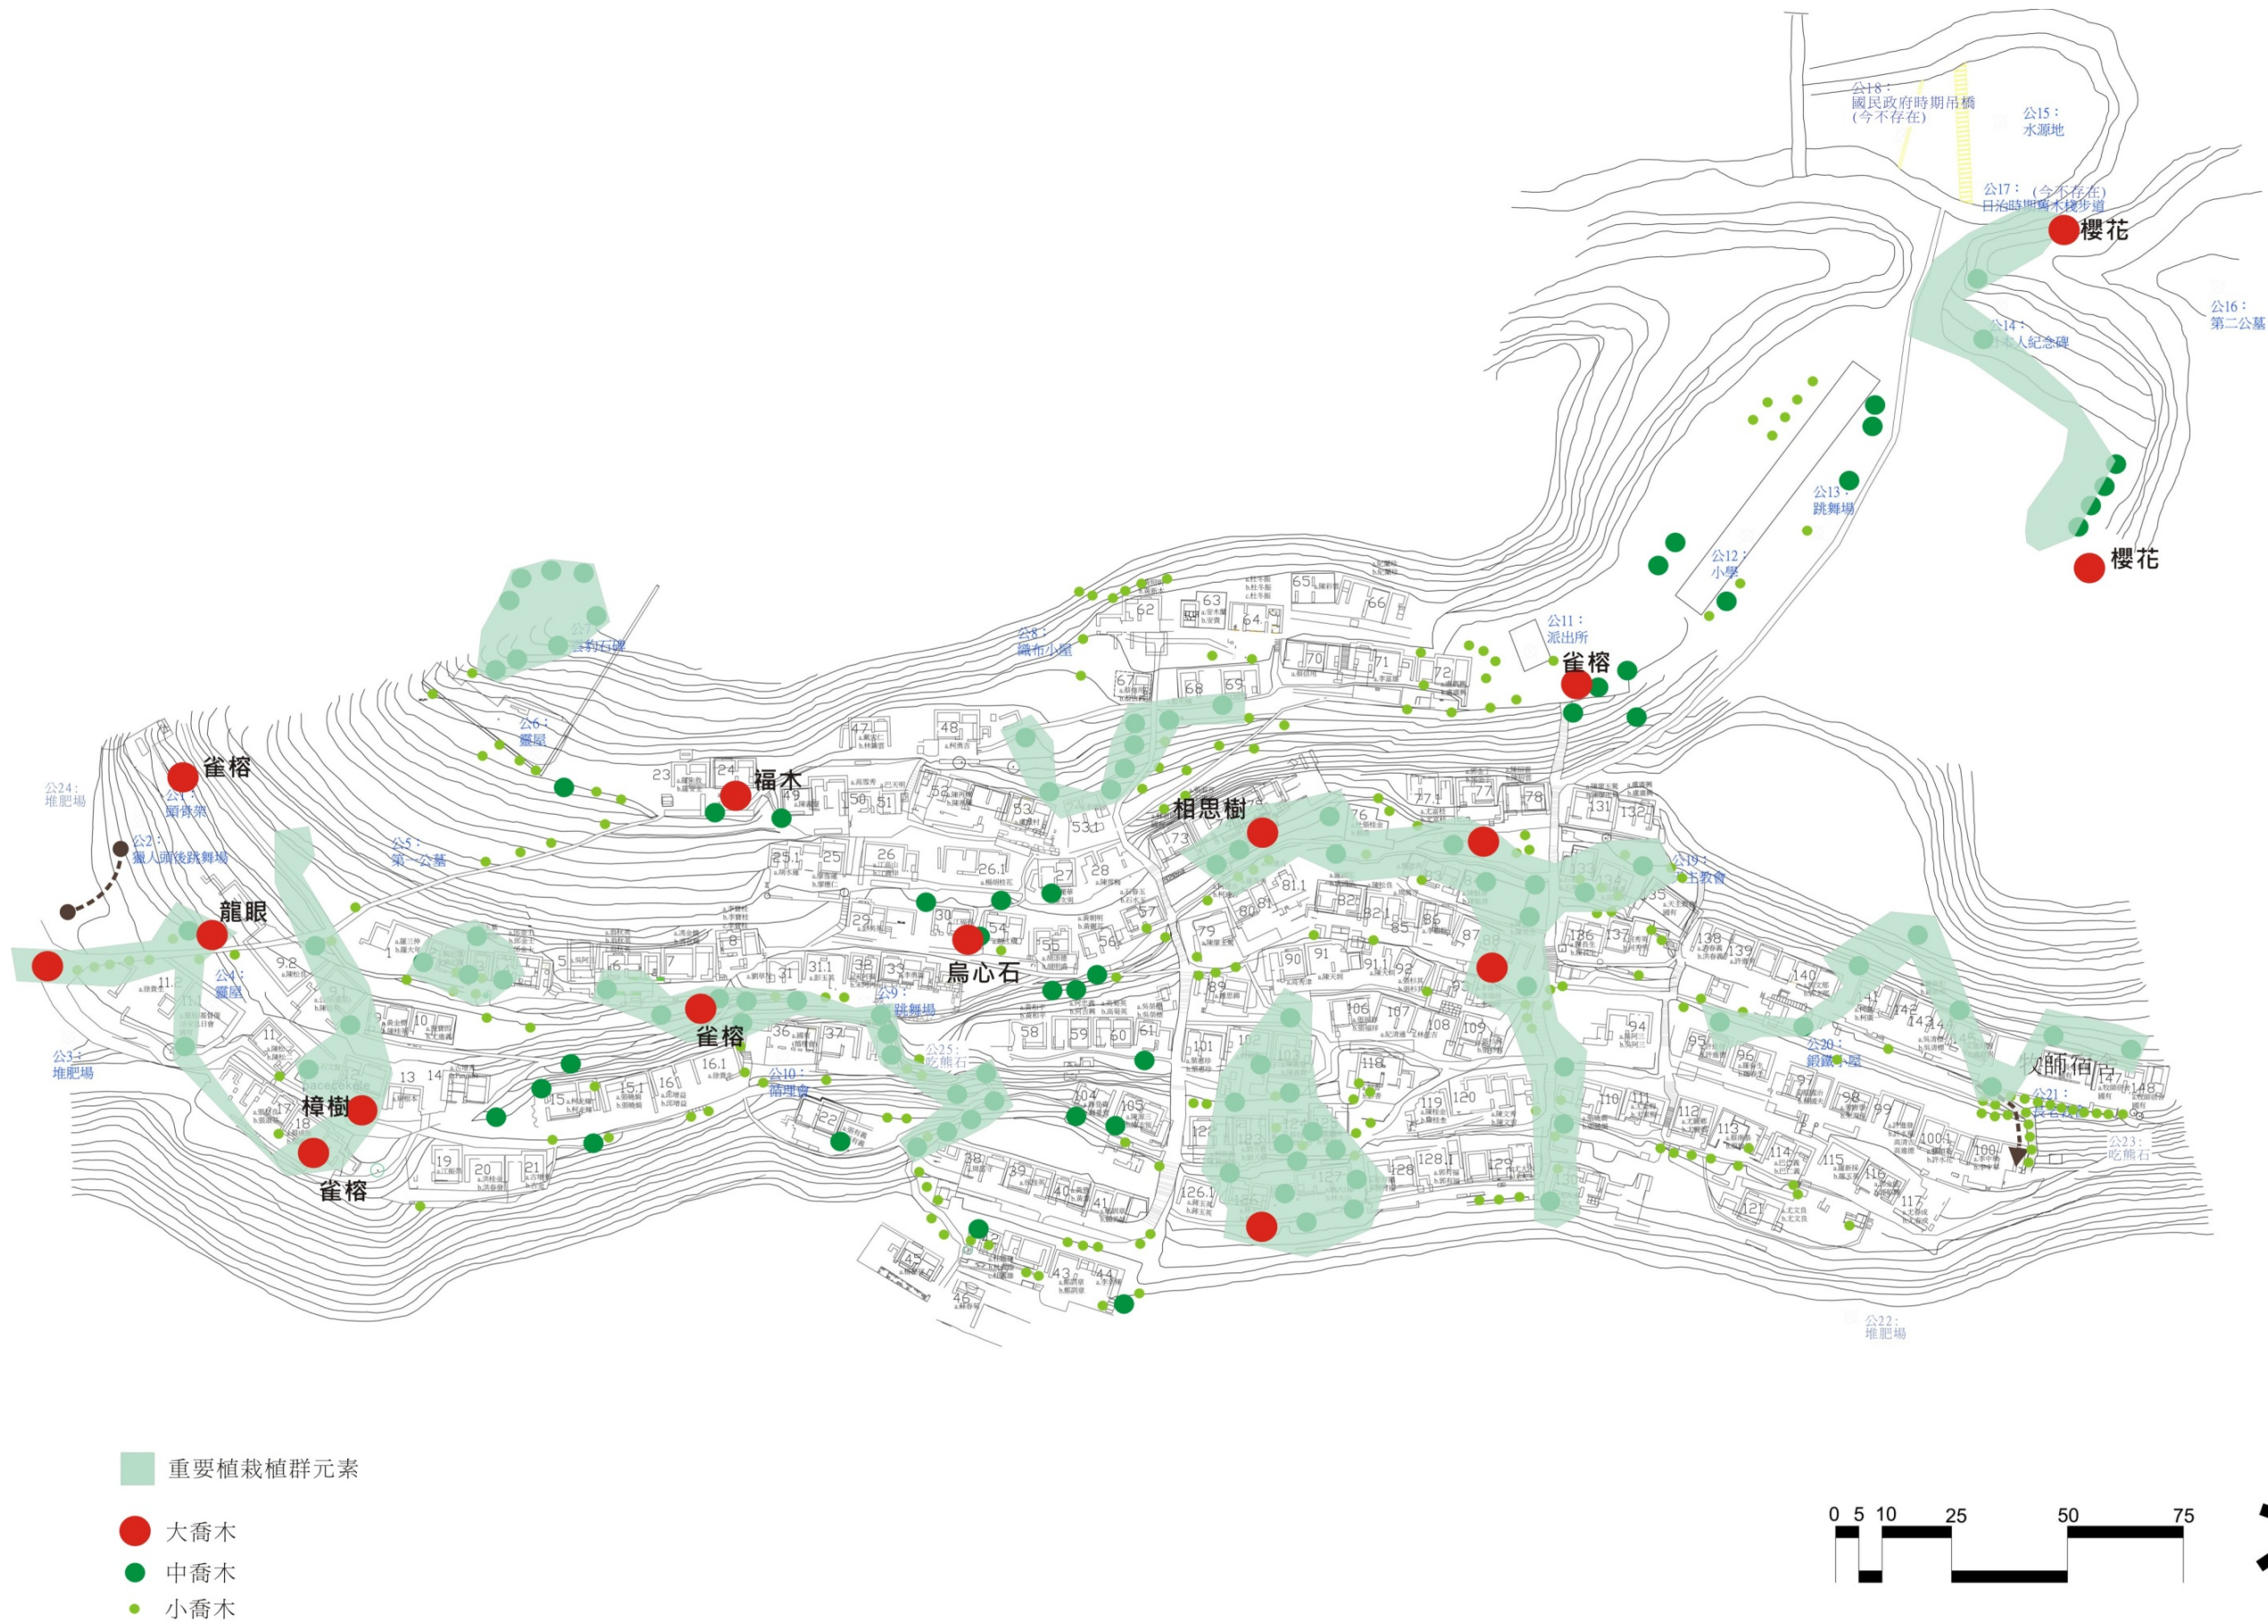
【圖 3-5-2】重要植栽植群景觀元素分佈圖（資料來源：本計畫彙整）

因此本計畫經過實地調查後將植栽類別以紅點標示，其代表係指大喬木或屬當地之珍貴植物，無論是以景觀保存或是樹種保護等面向而言，都是必須被優先保存維護，目前部落仍可見之重要(珍貴)植物包括（紅）欖木、烏心石、（雀）榕樹、野杷子花、櫻花及雀榕等(如下圖 3-5-2)。

另外除了紅點標示之大喬木外，位於道路兩旁中型喬木或樹林亦須視情況維護，盡量避免進行不必要之亂筏修剪以及噴灑除草劑等破壞行為。

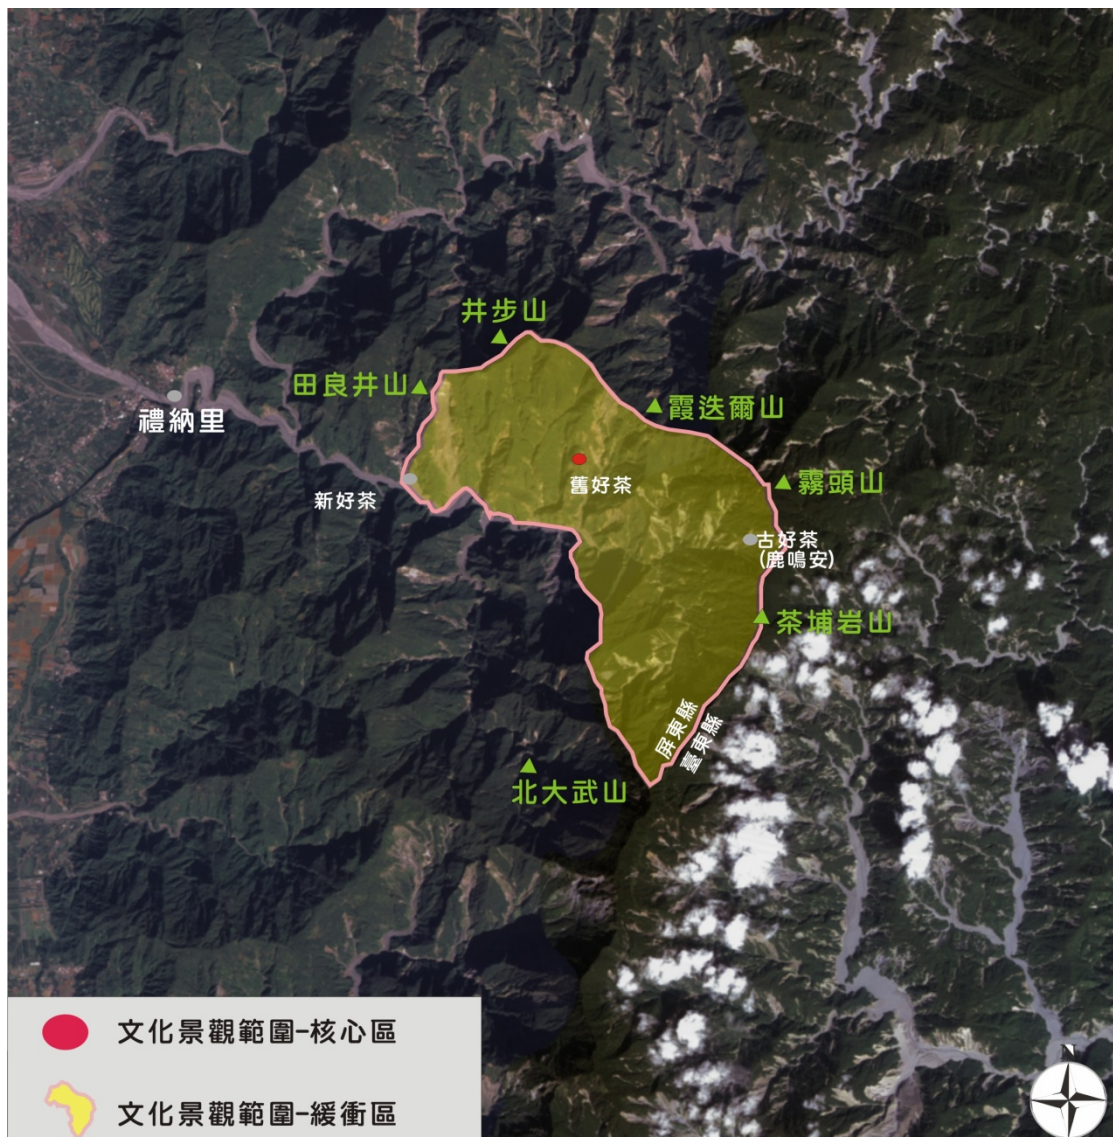
【圖 4-2-1】文化景觀之核心區及緩衝區<sup>6</sup>

本計畫為保有整體視覺景觀和文化歷史紀念價值，因此藉由上述分區可於 5-3-3 保存維護分區管制中，建立適當的保存分區及規範內容（詳如下所示），試圖擬定後續當部落內建物及景觀、設施進行修繕或增減等營建行為時之有效規範，期以未來可為舊好茶部落帶來正面的效益，亦可同時使部落族人及社會大眾了解舊好茶文化景觀之重要性，因此除了保存文化景觀內之原始部落的基本態樣及在地文化內涵之外，同意亦相對可適時牽制其他不當開發而造成景觀與生態之破壞。

世界文化資產保存趨勢中，涵蓋地景與文化意涵的「文化景觀」是未來應擴大的領域。針對其文化景觀的範圍，並定義其所定著範圍應由核心地帶（core zone）及緩衝地帶（buffer zone）兩者所構成，核心地帶指做為世界遺產而被直接登錄的地區，有義務嚴格執行文化景觀的維護及保護的地區，另，緩衝地帶指為保護構成核心地帶的重要文化資產而必須在其周邊設立的地區」。然而，文化景觀核心地帶亦包括有古蹟保存區、傳統建築（聚落）保存區、人文景觀之特定區域等。由於文化景觀和其他資源一樣，都屬於有限的資源，若是受到外力的破壞，將不易回復原始的狀態，因此在其周邊另劃定緩衝地區，除針對文化景觀核心區域進行較強制的法律保護外，亦藉由制定地區文化景觀歷史風貌維護條例的軟性手段，達成進行文化景觀緩衝區域生態保育、環境景觀保全的永續性。
