# 捌、屏東菸葉廠內產業機具運轉可行性評估與修復計畫

## （一）前置作業

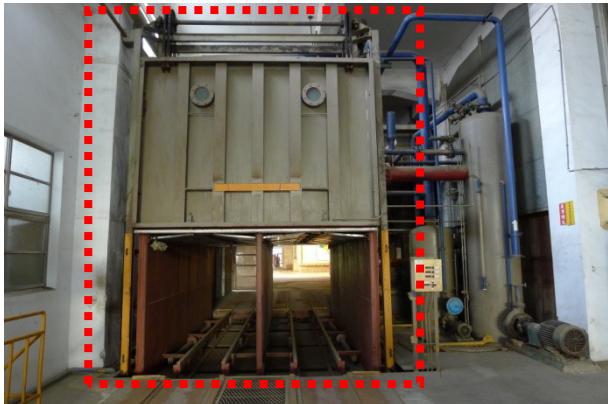
此照片為真空濕潤機整體樣貌，根據評估判斷，雙邊閘門（如紅框所示）可經由氣壓控制下降，內部成為密閉空間，進行真空加濕的流程。考慮到復原啟動機器危險性高，且依機械狀況評估復原較困難。建議模擬內部的狀況，可設置針狀噴霧器或乾冰及擺放菸桶。

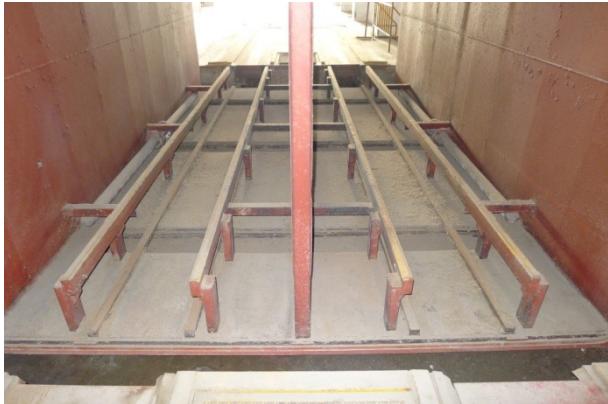
此照片為真空濕潤機內部樣貌。可放置八桶菸桶（一邊放四桶）。建議清潔乾淨內部的灰塵，可在一邊軌道放置四桶菸桶，另一邊軌道做對照。

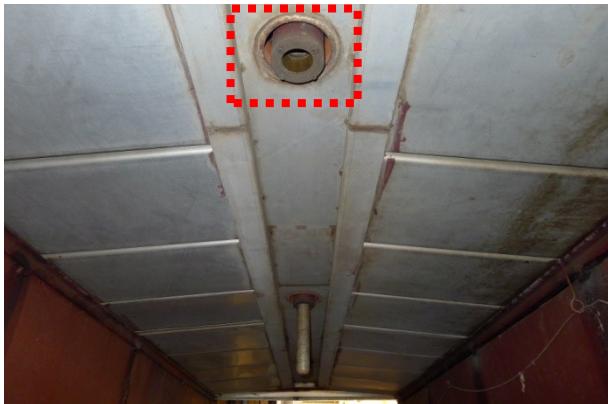
此照片為真空濕潤機內部頂端，一邊共有四孔，總共八孔（如紅框所示）。建議清理內部除鏽，可設置模擬的針狀噴霧器或是乾冰代替。

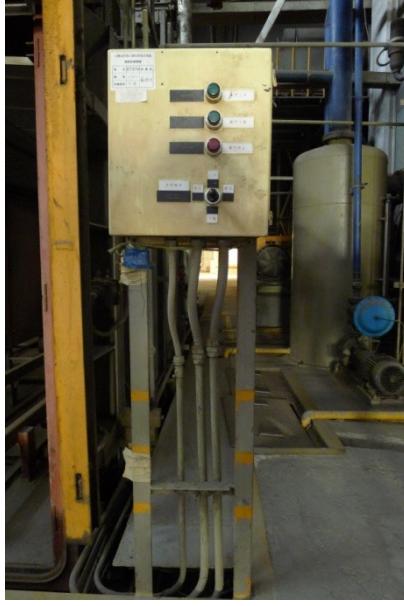
<p>此照片為真空濕潤機的控制盤，但在評估考量下決定不起動機械，建議以靜態展示為主，清理乾淨機殼外觀。</p>
--	-----------------------------------------------------------------------------------	---------------------------------------------------------

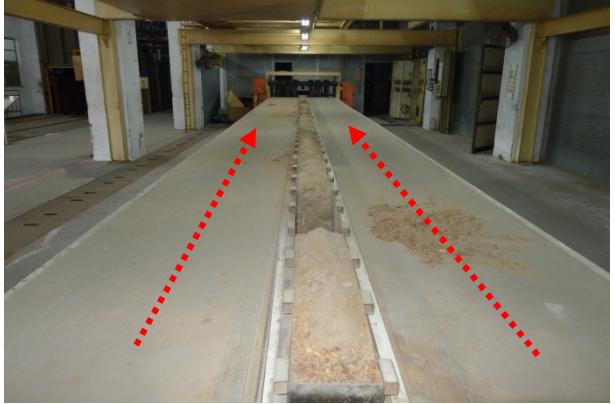
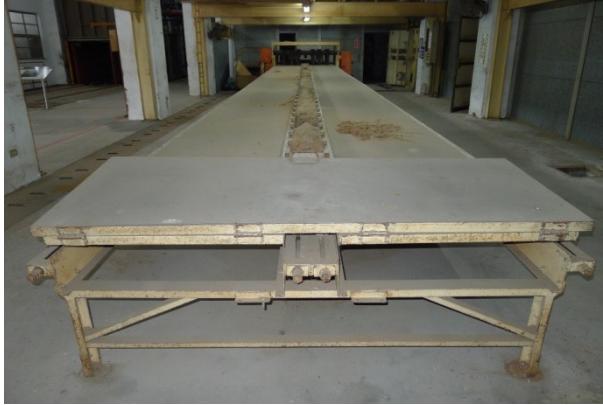
機具	照片說明	建議修復方式
第一盤切尖機

<p>照片為切尖機的整體樣貌，根據評估之後，馬達和鍊條並無缺失，修復過後應可啟動機械，但因切尖機輸送帶運轉會連動後半部的切尖機械，考慮到危險性，建議由人控制開關啟動。另外可以放置菸葉或代替品，兩道輸送帶都可放置展</p>

<p>示切菸葉的實際運作過程。</p>

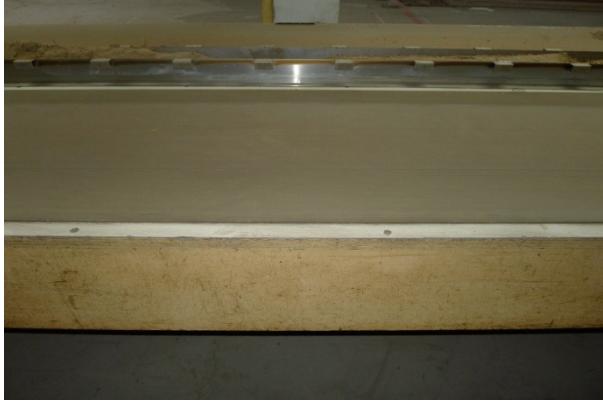
<p>此照片為切尖機輸送帶的部分，輸送帶並無損壞，只是積累過多灰塵，因此建議清潔整理包含上方的灰塵、菸渣。另外建議也可以在上頭放置菸葉或是替代物，做為展示機械啟動的模擬過程。</p>

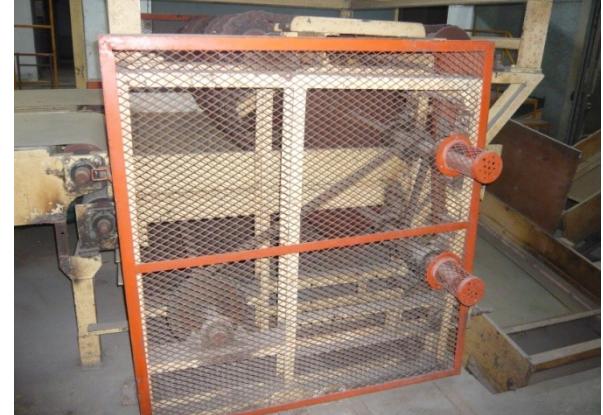
照片為切尖機的馬達，保存尚為完整，建議需做清潔整理，機械上方的灰塵需全部清除；另外馬達也需做維修，

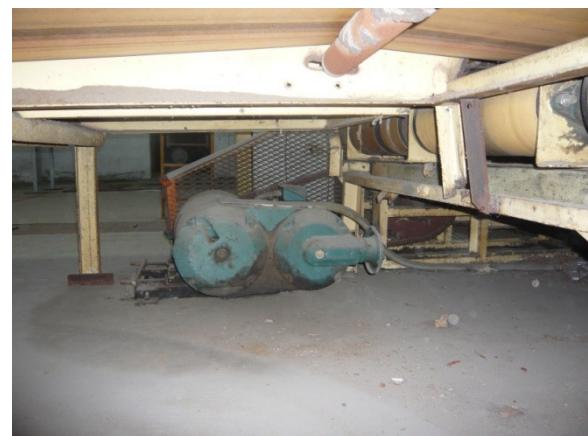
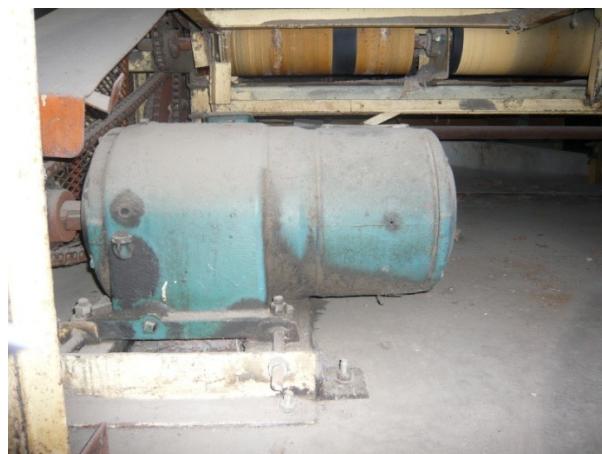
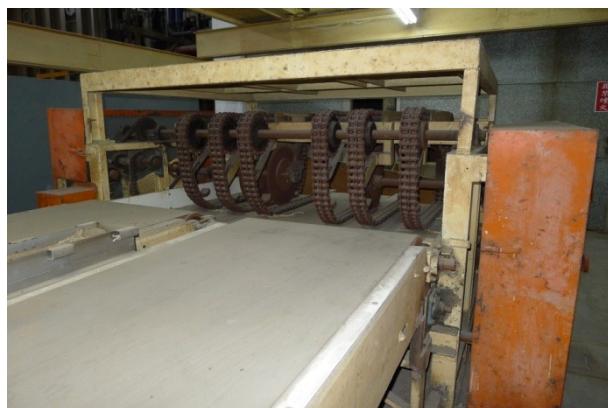
照片為切尖機的切刀機械，根據評估若機械整個啟動會運動到此部分，內部有四片切刀，一邊兩片，會把菸葉切成三部分。建議做簡單的清潔除鏽，不建議上油潤滑，因考量到油可能會滴下沾到輸送帶或是機械其他部位，而使機械其他部

分可能損壞，因此建議做簡單的整理就好。此部位有切刀較為危險，因此建議這臺切尖機若要啟動，另裝開關按鈕，由專人啟動運轉。

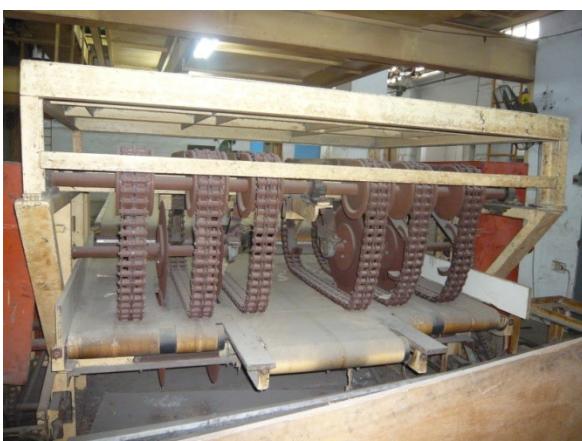
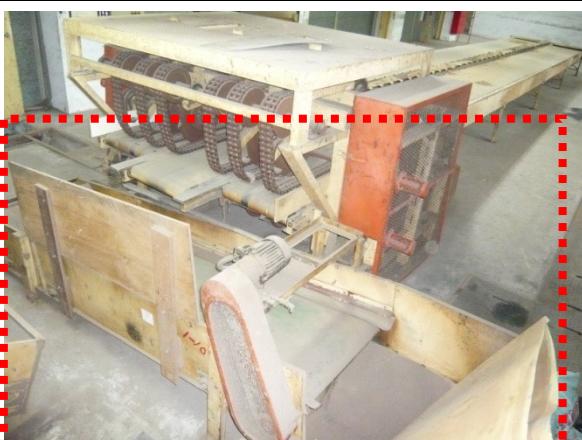
照片為切尖葉機後方的另一臺輸送機（如紅框所示），因為是獨立部分，經過評估後，認為此臺機械也可復原運轉。除了輸送帶需進行清潔整理，馬達與鍊條也需進行更換，鍊條的防護鐵網外殼也需要換新。整體機具必須除塵清潔，復原運轉展示原本機械的運作過程。

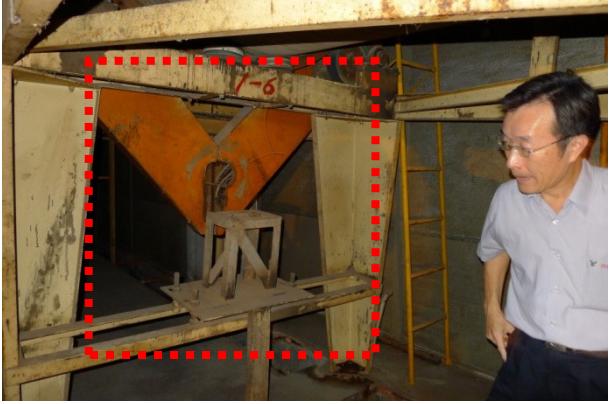
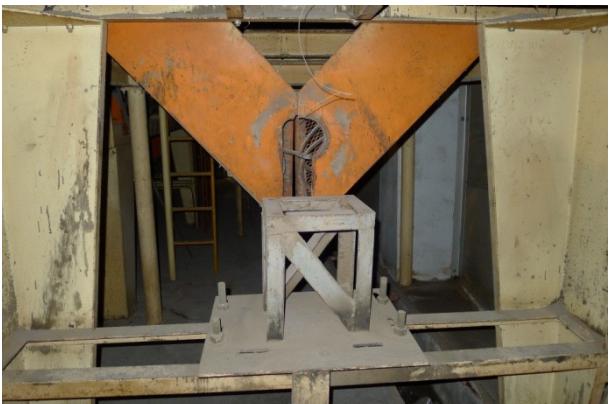
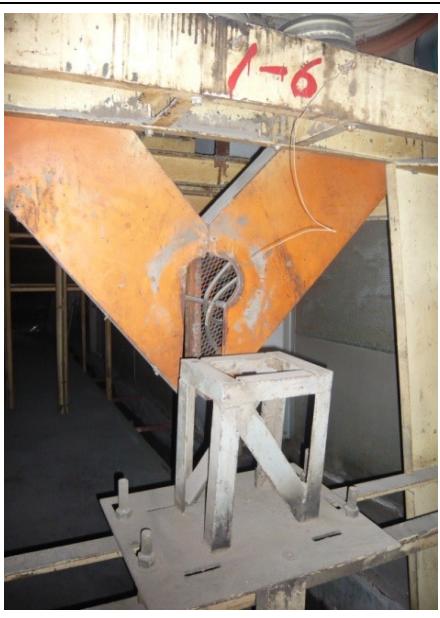
機具	照片說明	建議修復方式
第一盤加濕滾筒

<p>照片為第一盤加濕滾筒原先放置馬達的位置，馬達如照片所示早已遺失，建議若使加濕滾筒啟動，需購入新的馬達，而橘色外框內部原為皮帶連結馬達與機體，內部皮帶斷裂缺損，無法使用，建議同樣購入新的皮帶。另外也需要做清理機具與維護，為保存現有的樣貌，不建議重新粉刷油漆，而以清洗乾淨為先。</p>

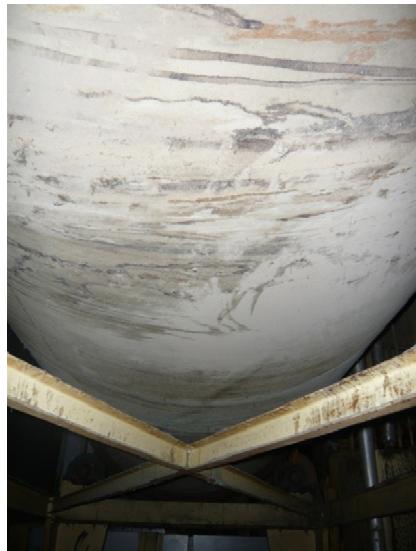
照片為加濕滾筒的支撐輪，因評估機具部分保留較為完整，判斷復原運轉的可能性大，建議除了清理整理之外，另外還需要除鏽、上油。若滾輪的中心軸等零件生鏽過於嚴重，上油無法使其轉動使用，建議購入新的零件重新組裝成支撐輪。

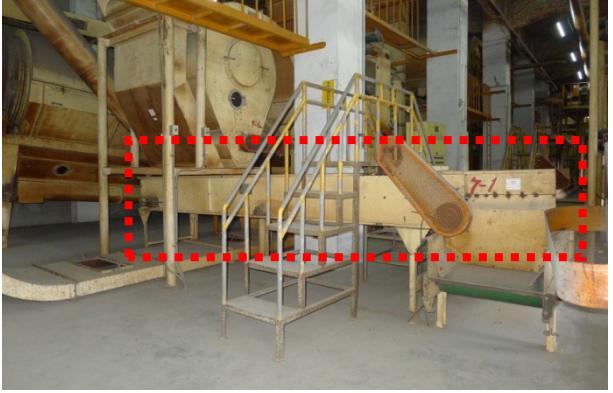
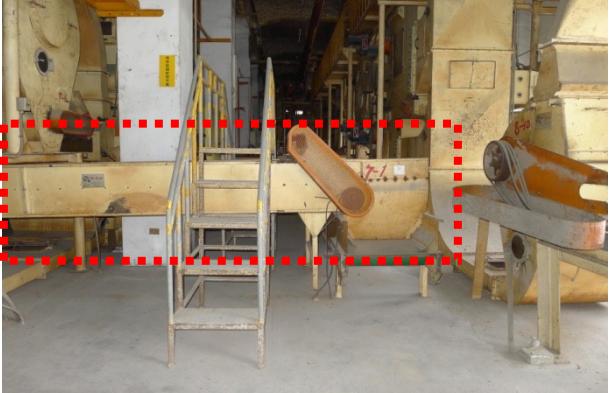
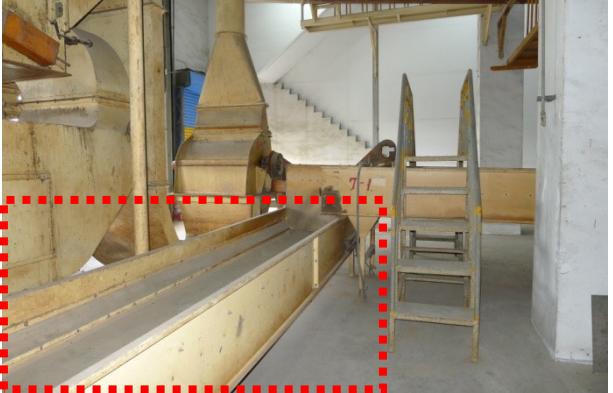
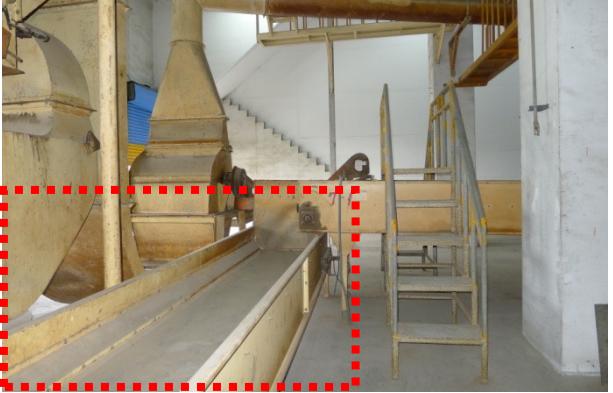
機具	照片說明	建議修復方式
第七盤輸送機

<p>照片為第七盤輸送機整體樣貌，前兩張照片為第七盤輸送機前段（短輸送機，如紅框所示），後兩張為第七盤輸送機後段（長輸送機，如紅框所示）經過評估判斷，建議為整體復原展示，使第七盤輸送機整體運轉，短輸送機的馬達與皮帶鍊條已經遺失；長輸送機馬達尚未遺失，但經過評估考量，建議重新購入所需機械零件，另外建議可以放置菸葉或模擬替代物於輸送機上，可以詳細展示菸葉運送的過程。</p>

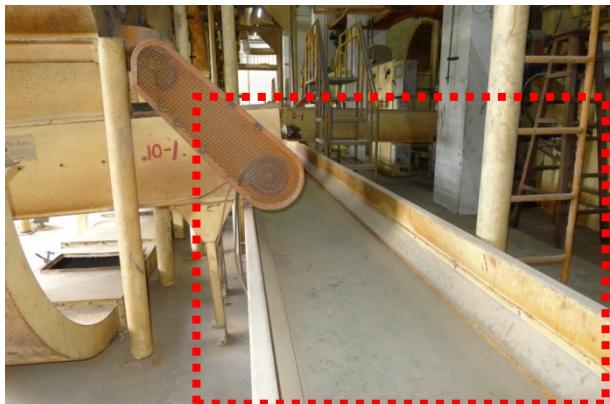
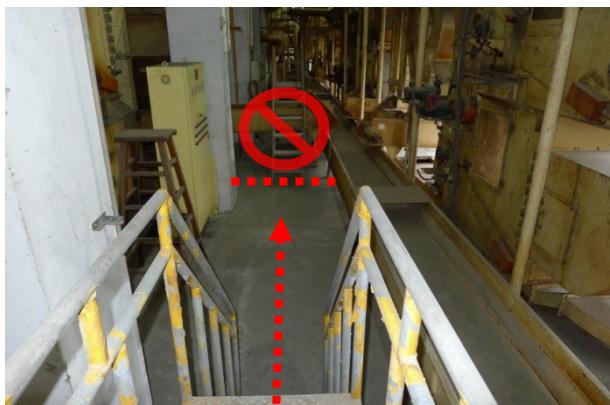
照片為第七盤後段輸送機樣貌（長輸送機，如紅框所示）建議除了馬達需換新，以及鍊條皮帶與機械的鐵製防護網殼皆需換新；而輸送帶部分經過評估只需做清潔整理工作即可。

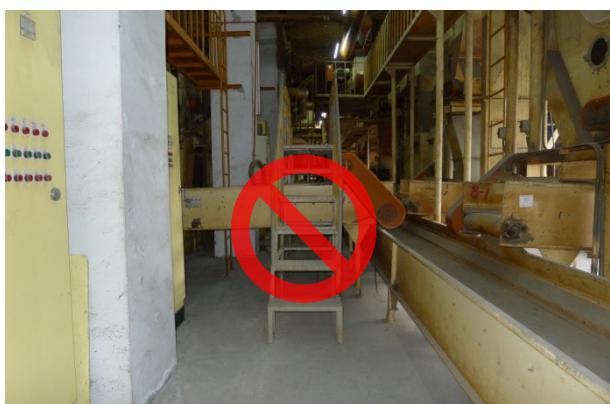
照片為第二鐵梯的區域（第七盤輸送機共有三架鐵梯）經過路線規劃考量，評估安全性與便利性後，建議可開放到第二座鐵梯部分，參觀者可踏上鐵梯觀看菸葉運送的過程，另外也可以介紹另一邊的操控盤儀器。建議在第三座鐵梯前架設擋版或圍欄，禁止通過。另外因鐵梯整體脫漆嚴重，建議可於鐵梯的把手部分重新漆上黃色漆，除了較為安全整潔，也較讓人容易辨識此鐵梯可行走。

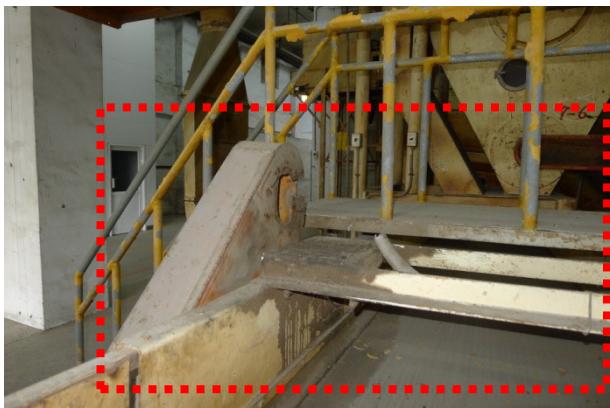
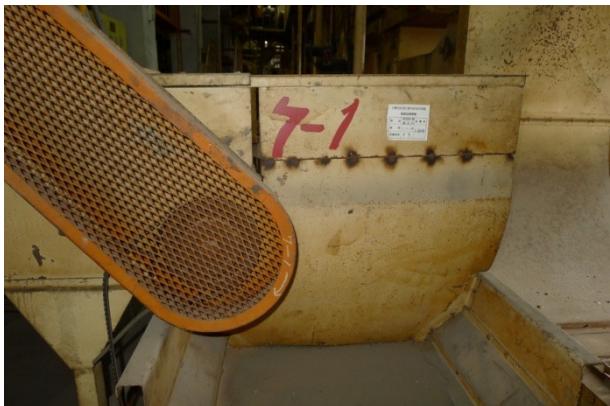
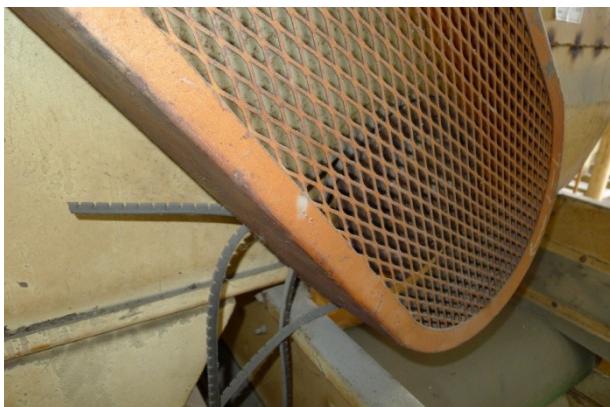
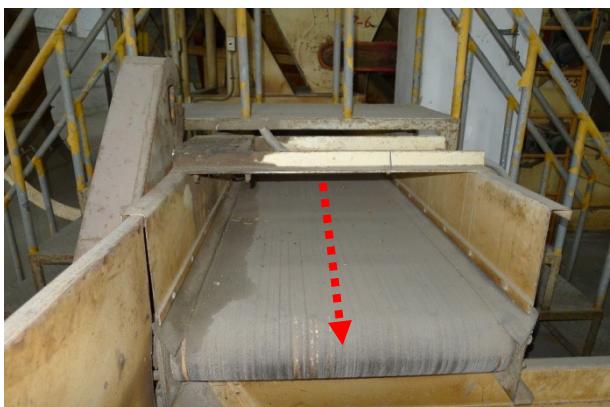
照片為第七盤輸送機前段（短輸送機）的馬達與皮帶位置，馬達與皮帶早已遺失整體毀損嚴重，建議需購入新的馬達與皮帶；另外皮帶外殼（鐵製防護殼）生鏽已久，建議替換成新的重新防護，而馬達的置放處（鐵板）可能需要進行除鏽清潔。

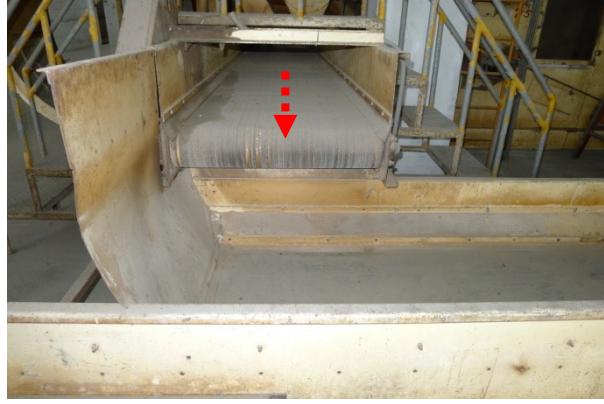
照片為第七盤輸送機前段（短輸送機）輸送帶的部分，輸送帶部分保留完整，經過評估過後，建議進行清理整潔即可，不需更換新的輸送帶。另外建議復原運轉後，展示可放置菸葉或模擬替代物於輸送帶上，使展示物沿著輸送帶移動進到

<p>輸送機後段，模擬運轉的狀況。</p>

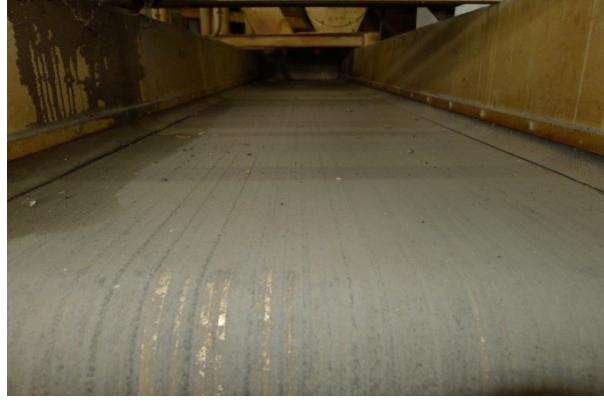
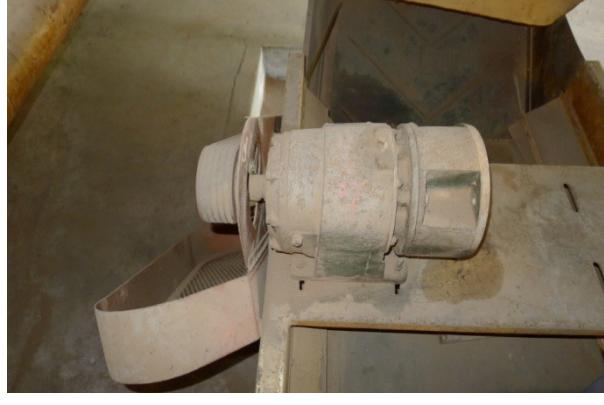
<p>照片為第七盤輸送機後段（長輸送機）馬達與皮帶的位置，雖然馬達部分仍有保留下來，但經過評估過後，建議全更換新的馬達與皮帶等機械零件。另外也建議馬達部分需清潔乾淨，去除灰塵較容易使機械運轉。</p>

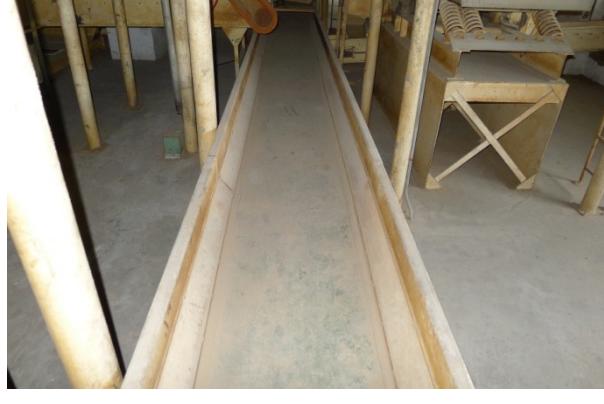
<p>照片為第七盤輸送機後段（長輸送機）經過評估判斷，機具復原運轉高（運轉方向如紅箭頭所示）建議針對輸送帶的部分主要是清潔整理，另外第七盤輸送機後段較多接合處，需針對接合處保養或是除鏽，以防機具毀損。展示方式可由放</p>

置菸葉或模擬替代物於第七盤前段輸送機上，經過機具運轉送至輸送機後段，來展示菸葉運送的過程。

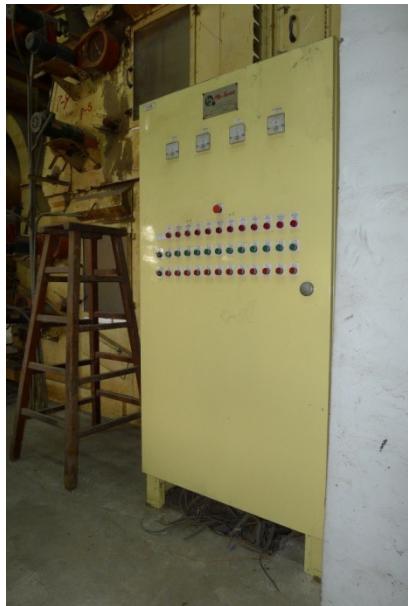
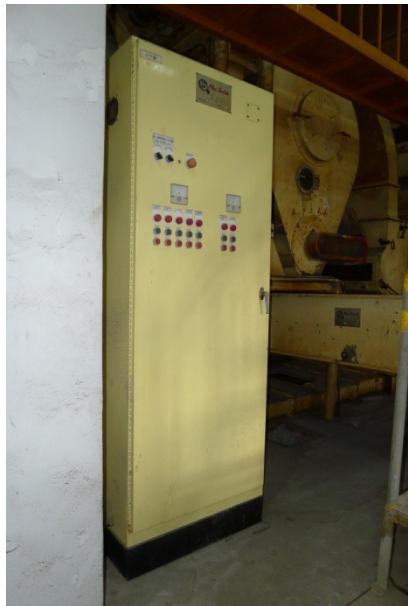
照片為第七盤輸送機的控制盤。經過評估機具內部耗損嚴重，復原可能性較低，因此建議作為靜態展示。參觀者可直接透過控制盤上的按鈕來了解機具的操作過程。另外也可以透過控制盤的靜態展示來說明介紹菸葉除骨的階段或是注意事項，如控溫、濕度等等條件。

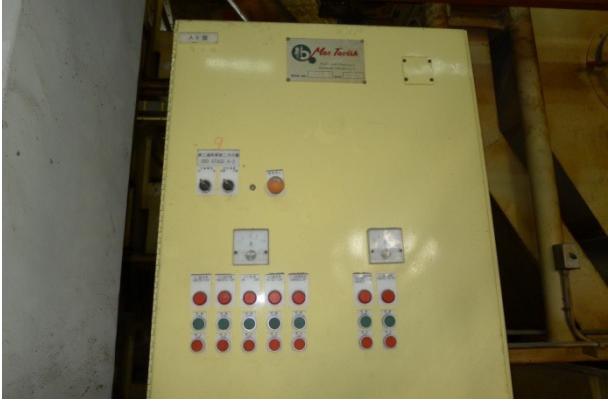
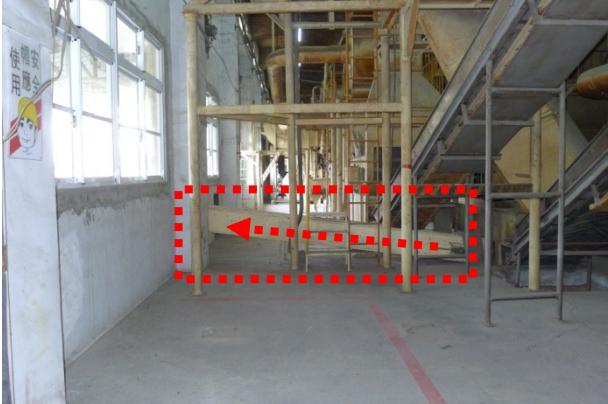
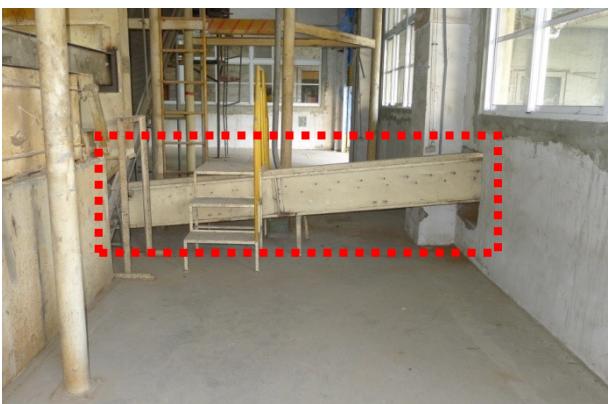
機具	照片說明	建議修復方式
第十一盤菸骨輸送機

<p>照片為第十一盤菸骨輸送機整體樣貌，經過評估過後，可以獨立運轉。（運作方向如紅箭頭所示）建議除了修復馬達部分，輸送帶內部需進行整潔清理，外部也需要進行清潔整體，但為保留機具原樣，不建議重新粉刷。菸骨輸送機主要用來排棄不需要的菸骨，因此建議可以在最外頭放置麻袋或是箱子，放置菸骨或模擬替代物於輸送帶上，展示原本運轉的過程。</p>

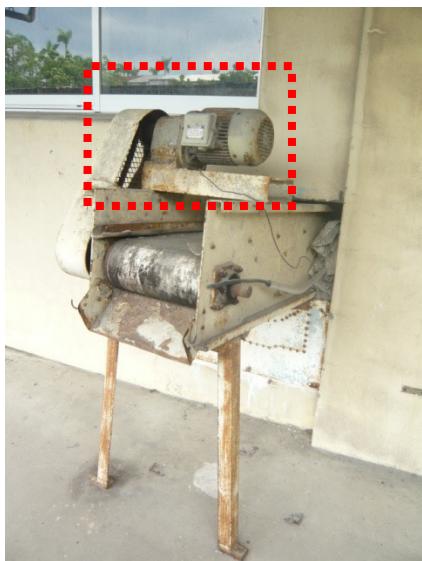
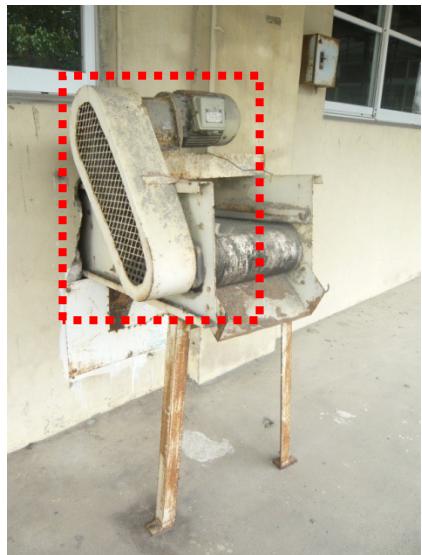
照片為第十一盤菸骨輸送機外側樣貌，因風化生鏽嚴重，建議需機具除鏽與清理輸送帶，若有其他多餘的附加物也要清除，如廢棄的電線或管線。建議展示可以放置裝菸骨的袋子或箱子承裝從內部送出的廢棄菸骨，模擬實際運作情況。根據評估，馬達與連接的鍊條皆損壞嚴重（馬達位置如第二張紅框處），建議購入新的馬達與鍊條，另外因機具放置外面，風化生鏽的情況較內部嚴重，建議注重保養或防護。另外也需加強清理防護機具支撐的支撐架。

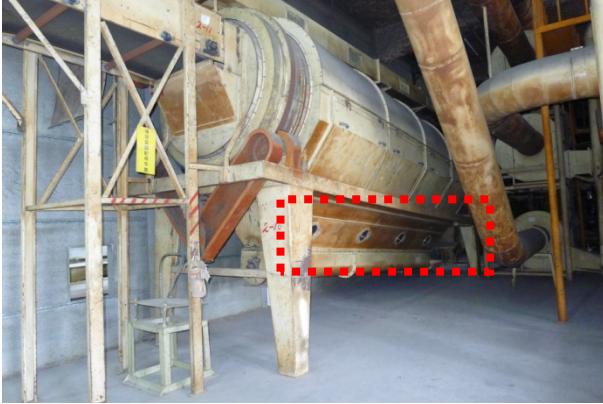
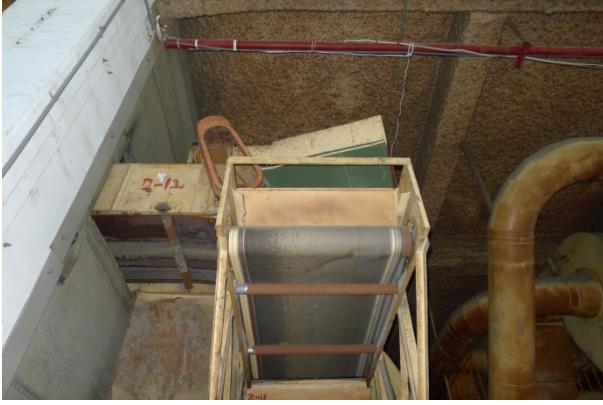
機具	照片說明	建議修復方式
第二盤除砂滾筒

<p>照片為除砂滾筒的整體樣貌，經過評估判斷，因為機械架構關係，即使復原轉動，也僅有一部分機械能夠辨識出在運轉，以及機械過於龐大，若需要復原啟動需要購入較大的馬達，考慮到路線規劃與參觀，建議主要靜態展示，建議可以拆開原本機械的鐵蓋與打開底下的小窗（如紅框所示）讓人了解內部的構造，建議可在內部放菸葉，模擬過程。而機械內外部皆需清潔整理乾淨。</p>

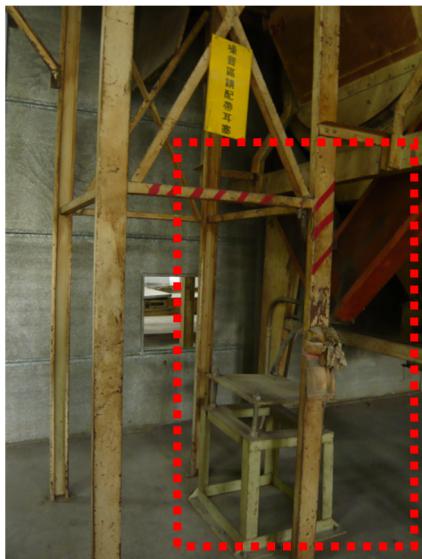
照片為第二道除砂滾筒馬達與連接皮帶的位置。馬達與皮帶已經遺失，建議可以擺放假的模具或替代作為靜態的展示。另外建議可以擺放耳機或影片，藉由這樣的方式來聽機械運作的聲音，了解運轉的過程。

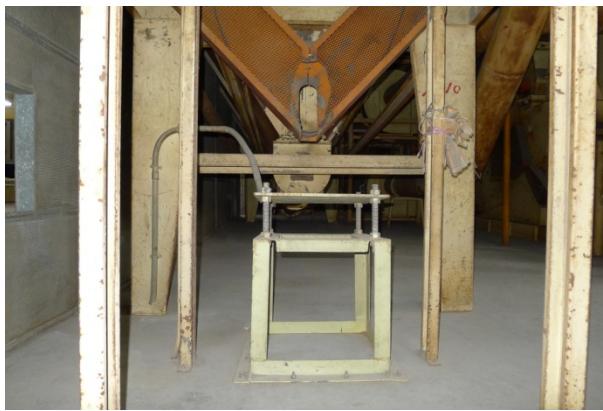
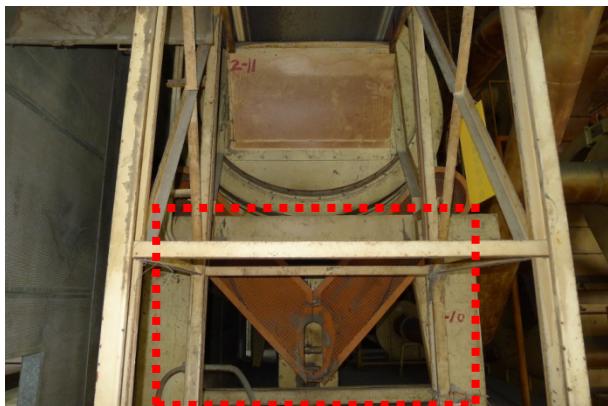
照片為第二盤除砂滾筒部分樣貌，滾筒上的鐵蓋（如第一張紅框所示）建議可以拆下展示內部；而除砂滾筒底下的小窗建議可以打開展示內部，最後一張為小窗展示的機械內部樣貌。菸葉可以放置機械內部模擬過程。

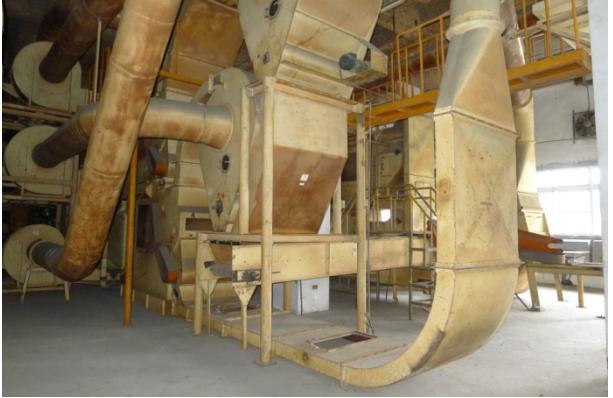
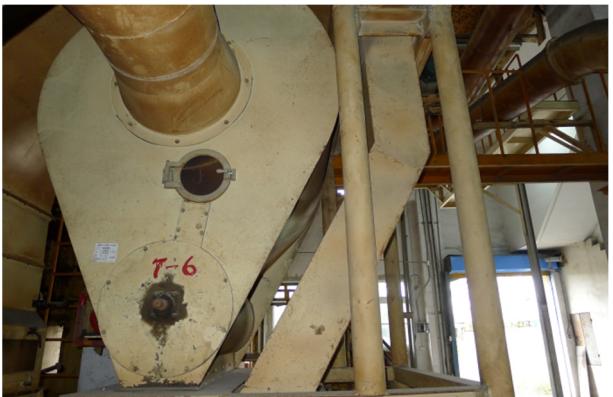
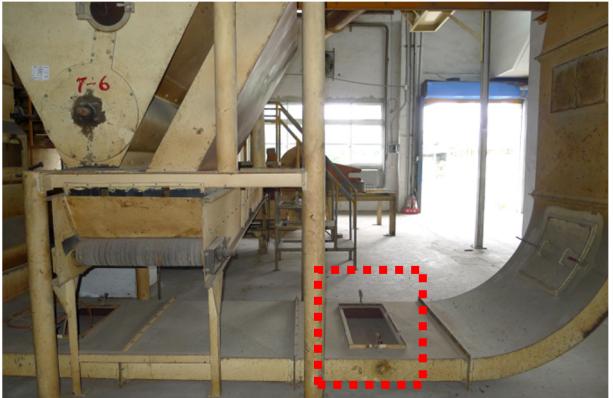
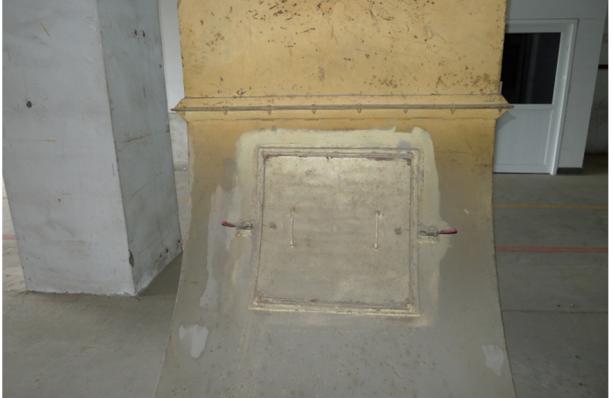
機具	照片說明	建議修復方式
第七盤撥料器

<p>照片為第七盤撥料器整體樣貌，經過評估後機器復原運轉不太適合，以作靜態展示為主，需把機械整體清理乾淨，建議底部的開口內（如第三張紅框所示）可至菸葉或是模擬代替物。另外以影片或是說明告示來介紹運作的過程。</p>

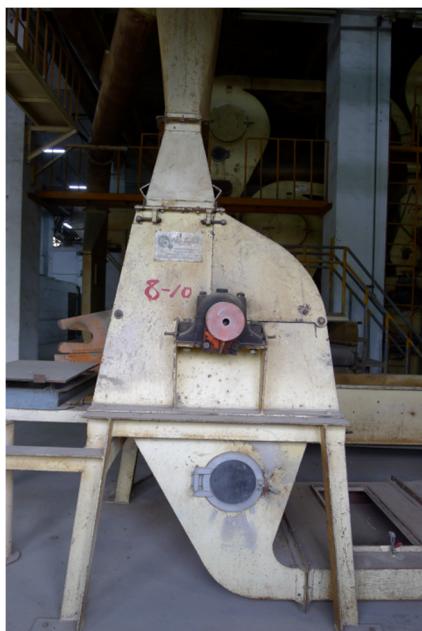
<p>照片為第八道除骨機的背面，建議缺失蓋子的檢視窗（如紅框所示）建議可以在內部放置菸葉或模擬替代物，加蓋透明玻璃，可以讓人清楚了解內部構造與菸葉樣貌。</p>

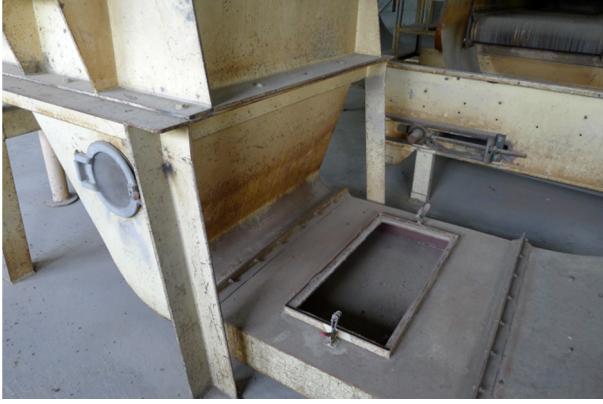
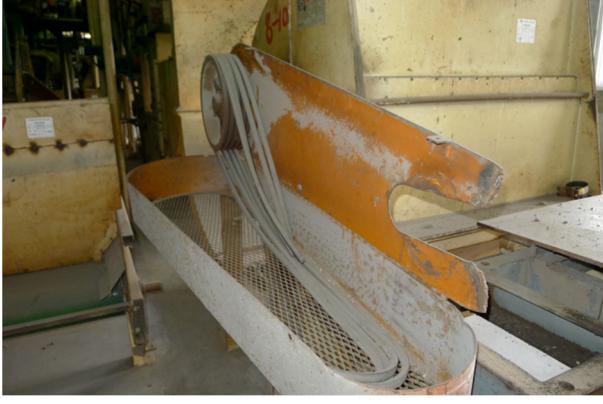
<p>照片分別為第八道除骨機的皮帶連結處、馬達與轉軸處以及細部接縫處，建議以模具或是補齊零件模擬原本的樣貌（機器並無運轉）。另外也需清理除鏽，進行保養。</p>

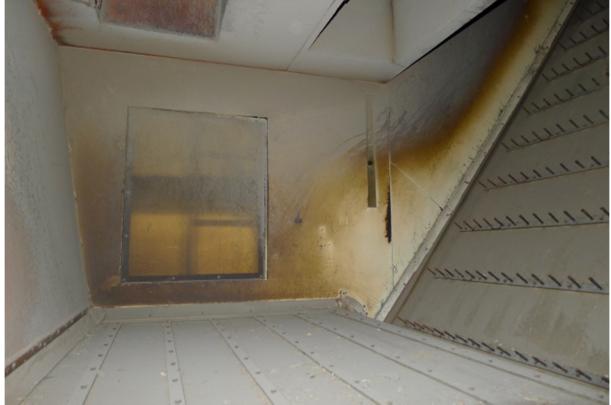
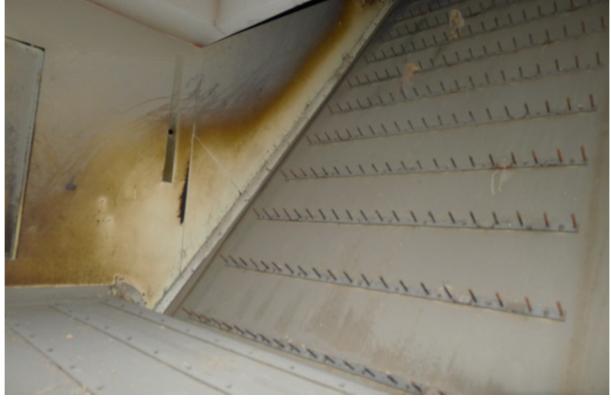
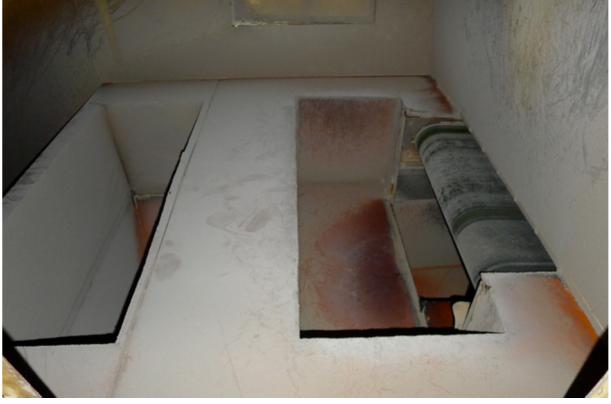
<p>照片為第三盤輸送機內部樣貌，內部建議需要清潔乾淨，內部可擺放菸葉模擬過程處理的樣貌，另外建議細部機械部分也需除鏽保養，整體機械作為靜態展示。</p>

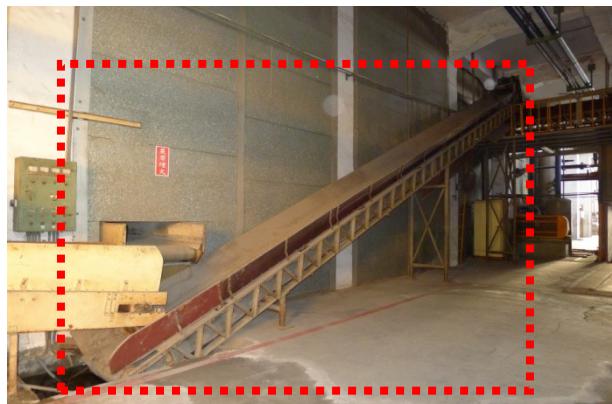
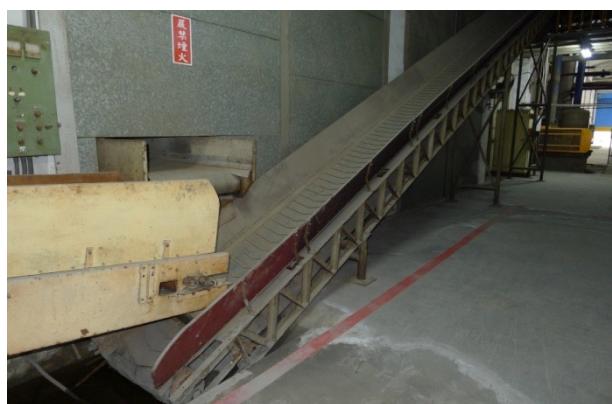
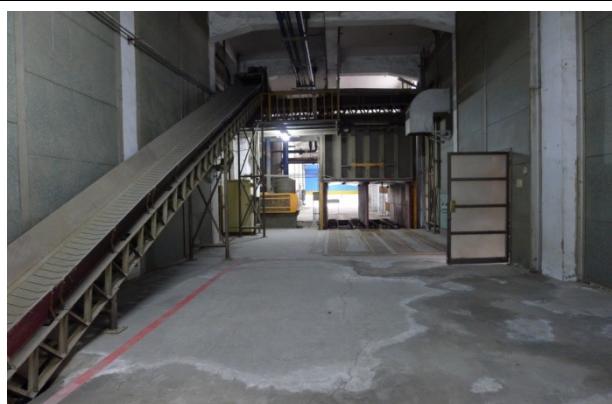
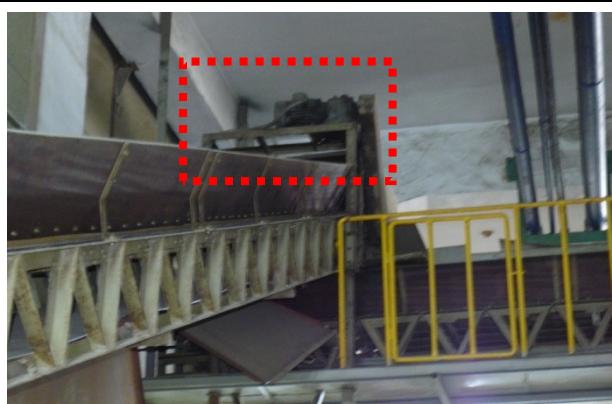
菸肉輸送機

照片為菸肉輸送機，把除骨過後菸肉送至複薰區域的機具處理，根據評估，機具保留原貌較為完整，但考慮到路線規劃，最上方的機械因為高度關係，不建議復原，因此建議復原最前段輸送機（如紅框所示），另外馬達與連接鍊條或皮帶，考慮到過於老舊修復後可能無法順利運轉，建議購入新的零件與馬達替代。另外建議可放置菸肉或模擬替代物來清楚展示輸送過程。除了清理外，因菸肉輸送機較多機械連接處與機械架構，需針對除鏽保養方面復原運轉。

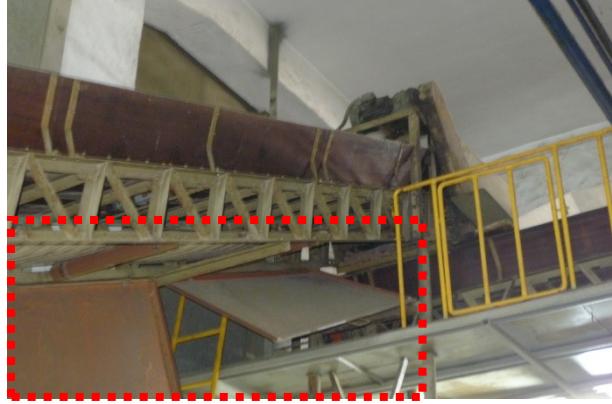
照片為菸肉輸送機馬達位置（如第一張紅框所示）建議購入新的馬達，而考慮修復清潔問題建議針對防護保養做加強。另外脫落物（如第二張紅框所示）也需進行修復，把原本脫落的鐵蓋重新鑲上扣環，蓋回去。另外除了機具零件修

<p>復，也需要清潔整理。</p>

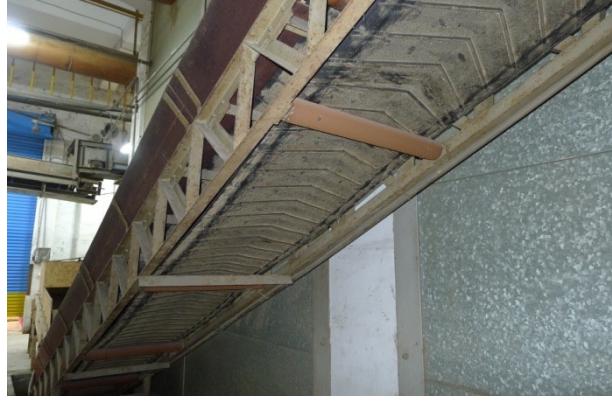
<p>照片為菸肉輸送機底部樣貌，需要針對輸送帶進行清理整潔，另外也針對細節部分，如接縫處進行除鏽或修復零件。</p>

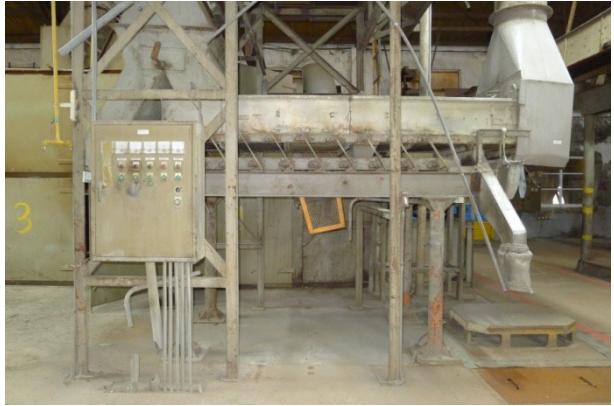
此照片為菸骨乾燥的振盪機整體樣貌，經過評估發現機械除了馬達與連接的皮帶不見外，其餘零件尚為完整，判斷可以為整體復原運作。

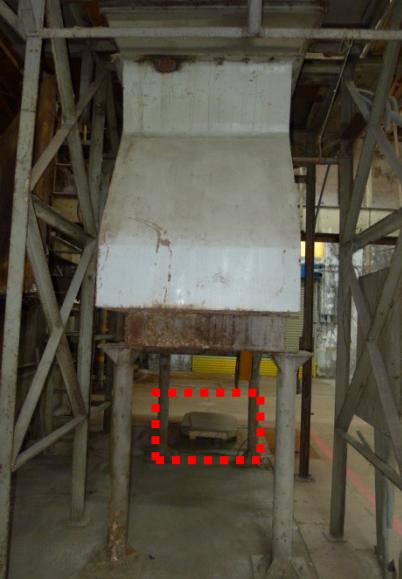
此照片為振盪機側面照。振盪機旁置菸骨的底座（如紅框所示）仍保留完整，建議可在底座上放置紙箱（可在箱內放置菸骨），模擬機械運作的整體狀況。

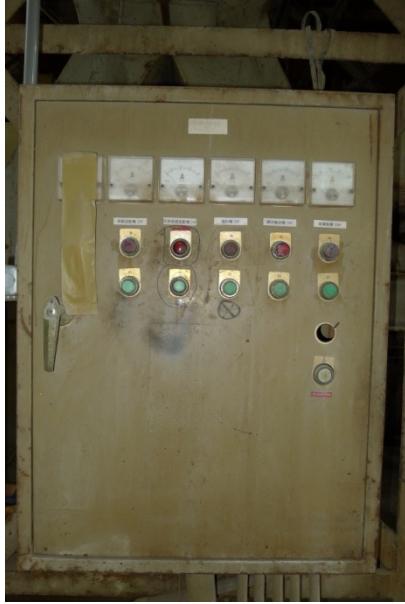
<p>此照片為振盪機的控制盤，雖然內部電線損壞嚴重，但經過評估過後，振盪機接電後另外設置開關按鈕仍可運作。</p>

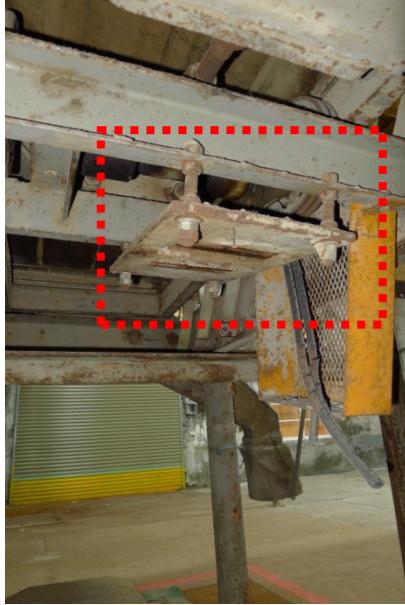
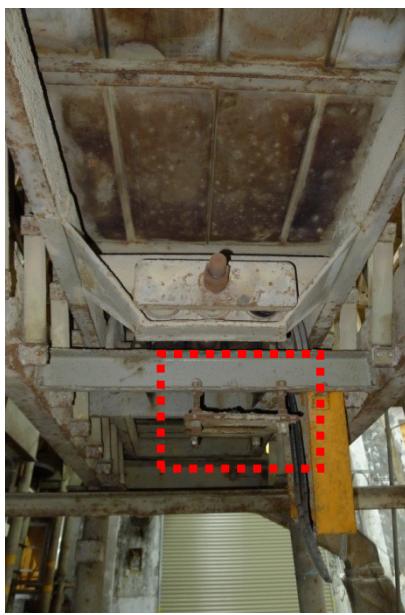
<p>兩張照片皆為振盪機馬達所放置的位置，除了馬達的基座（如紅框所示）保留完整，運轉馬達與連接皮帶皆遺失，建議需置入新的馬達與皮帶。</p>

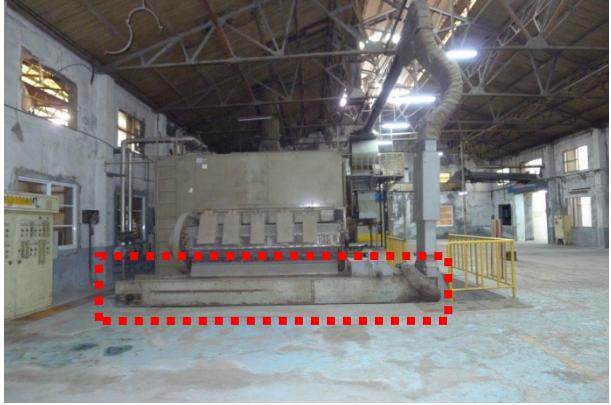
<p>此照片為菸骨乾燥斜型輸送機整體樣貌（如紅框所示），經過評估後判斷斜型輸送機可以獨立運作。</p>

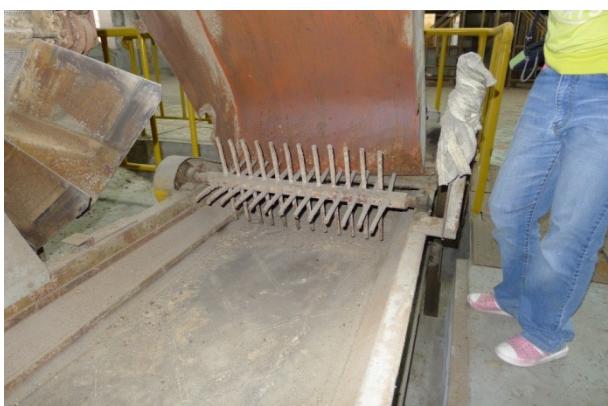
此照片為輸送機遮蓋下的內部構造，建議可以公開做展示。

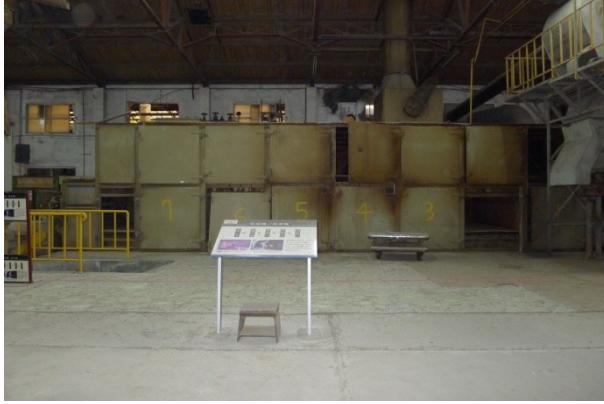
<p>照片為菸骨乾燥機的整體樣貌，分成數字 1 至 8。因複薰機內部運送鍊條受損，較難修復啟動。建議菸骨乾燥機整體外觀需進行清潔整體，而後面 5 至 8（如下圖紅框所示）可進行內部清潔，在內部放置燈光照明給予參觀。另外掉落的鐵門需修復裝上；而缺少鐵門的 8 可改用透明玻璃裝上代替，內部放置菸骨或模擬替代物作展示。</p> <p>了解內部構造，另外可放置影片或是簡介介紹機械的運作狀況。</p>

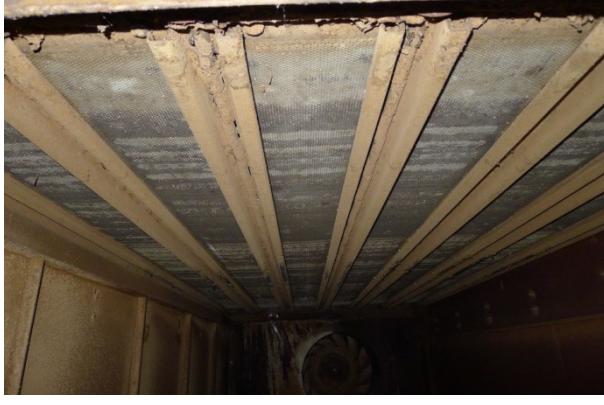
兩張照片皆為乾燥機內部，建議局部清潔整理做展示。

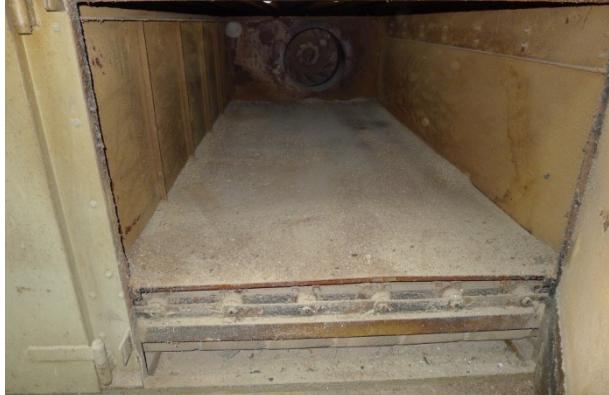
<p>此照片為菸骨乾燥機右側面，照片中的振盪機（如紅框所示），經過評估，因機械高度較高、體積較大，以展示面向考量不便於參觀，並不推薦機械復原啟動。建議進行清潔整理，放置相關影像或是說明作為靜態展示。</p>

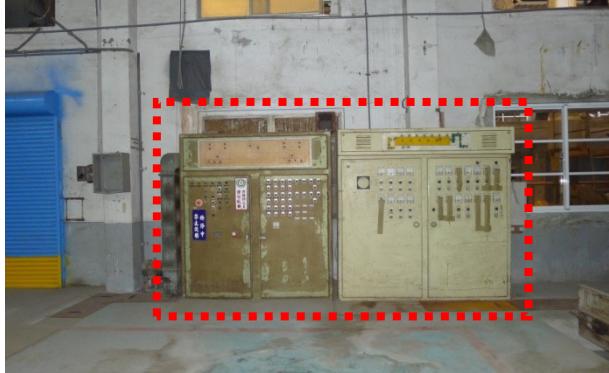
<p>此照片為菸骨乾燥機新舊控制盤（如紅框所示，左為舊控制盤；右為新控制盤），建議進行清潔整理，可放置相關說明簡介做靜態展示。</p>

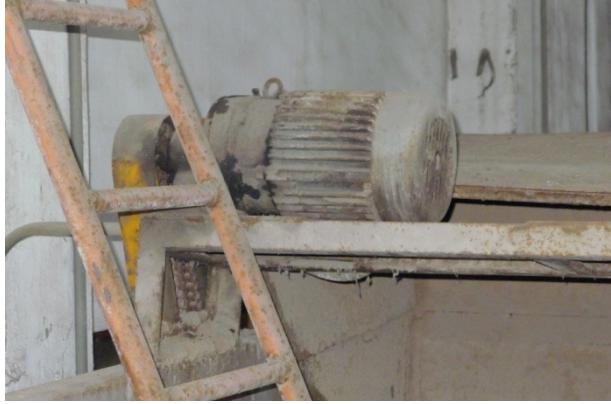
<p>此照片為輸送機的馬達，建議置入新的馬達。</p>

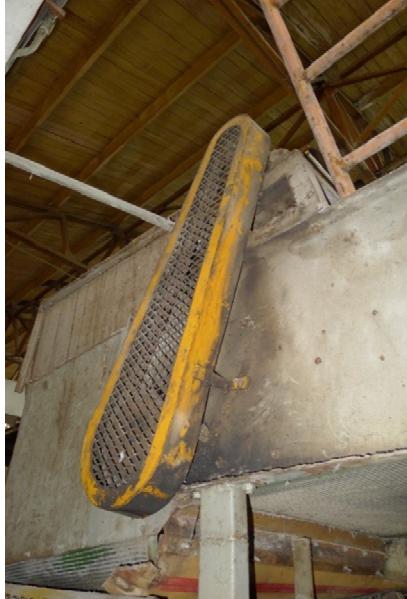
<p>此照片為輸送機的連接鏈條，可能要購買新的或是進行除鏽清理。</p>
<b>機具</b>	<b>照片說明</b>	<b>建議修復方式</b>
<b>菸肉複薰後段輸送機</b>

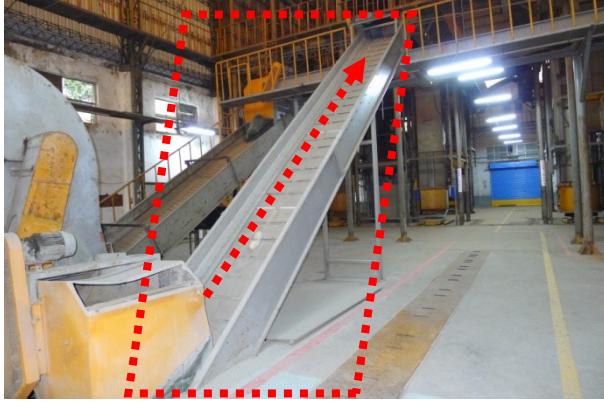
<p>此照片為菸肉乾燥機將完成的菸肉透過輸送機送至包裝機。一共有三道。經過評估之後，考慮到同一機型以及參觀動向和安全性，建議修復中間的輸送機（如紅框所示），運轉方向由下至上（如紅箭頭所示）。主要是展示輸送機的運轉過程，不建議在輸</p>

<p>送帶上放置菸肉或是模擬物，以防掉入下一組機械，造成清潔困難。可在其餘兩組相同的輸送機放置菸肉靜態展示，互為對照。</p>

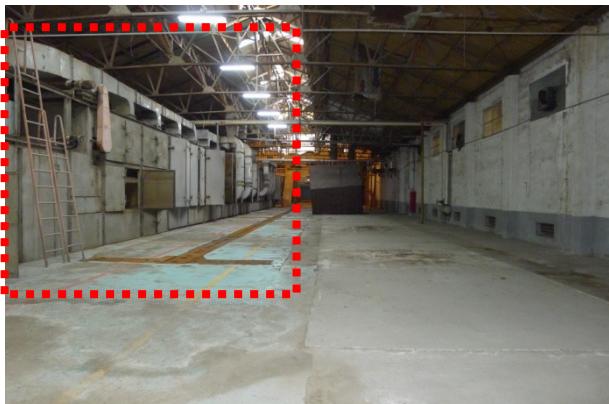
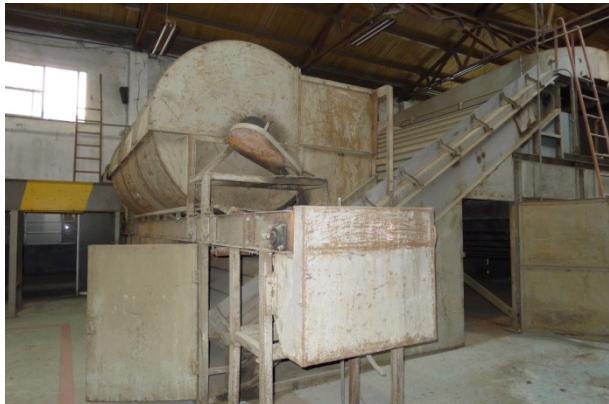
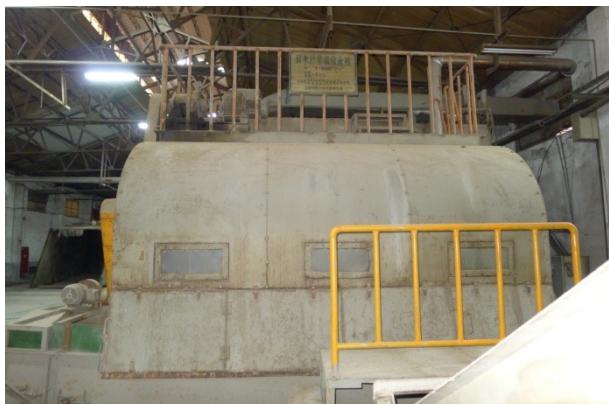
上圖照片為菸肉複薰機的整體樣貌（如紅框所示），中圖照片為菸肉複薰機入口菸肉餵料機（FEEDER），下圖為菸骨乾燥機出口。

照片為菸肉複薰機各部分機械細節。根據評估過後，因機械構造過於龐大，不建議復原運轉。建議清理整理整個機械外觀，於每個階段挑選一至兩個環節清潔整理內部，放置燈光照明，開放觀看了解內部構造。另外在放置影片或展示說明做為靜態展示。

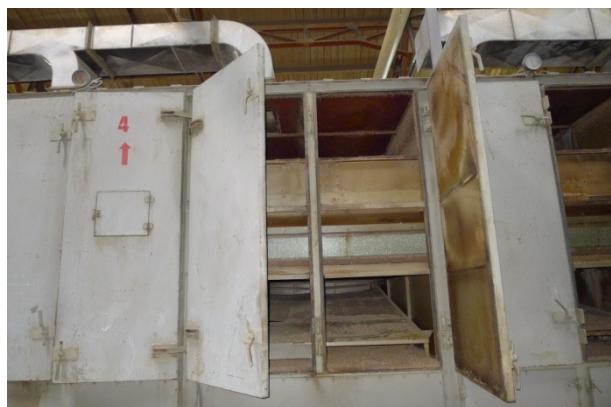
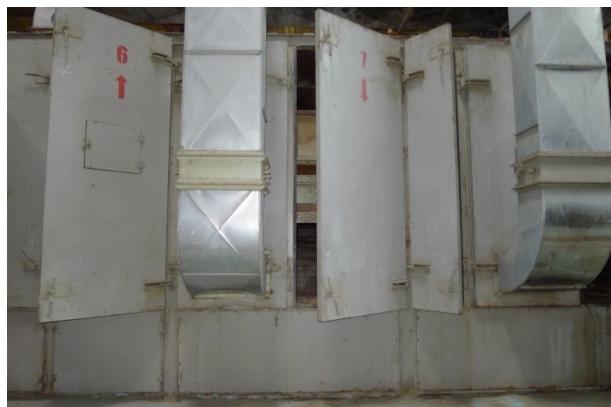
照片為菸肉複薰機內部，建議局部清潔整理做展示。

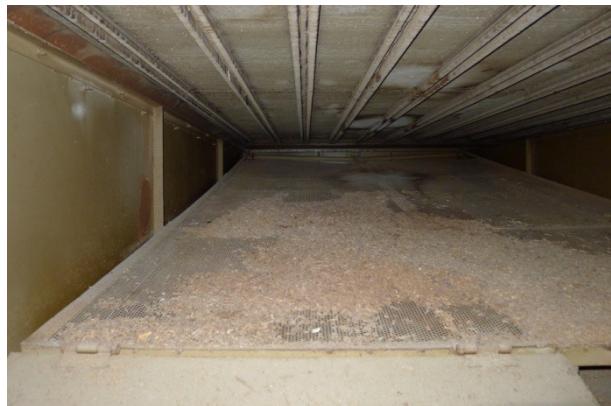
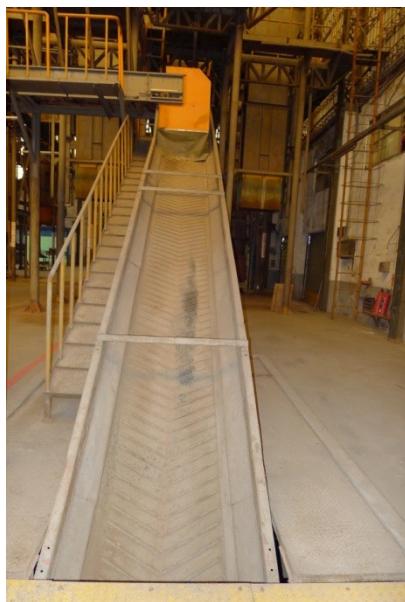
此照片為菸肉複薰機將完成的菸肉透過輸送機送至包裝機。共有三道，照片中為其中一道（不復原運轉）。考慮到已有同一機型，不建議修復。且以參觀動向考量，位於側邊的機械安全性較有疑慮，因此建議主要清潔整理機械外觀，另外可放置菸肉於輸送帶上做模擬展示，可與其他同機械作為對照。

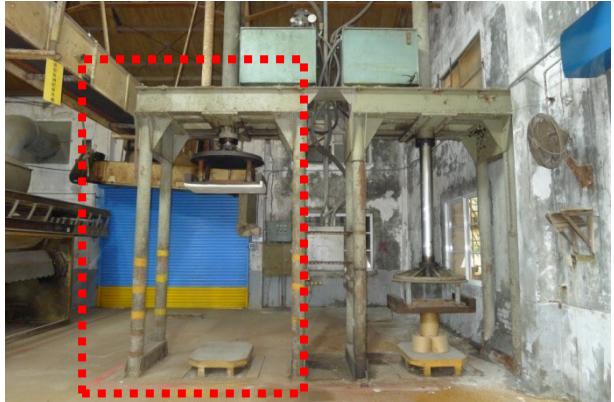
<p>此照片為中骨壓蓋機整體樣貌。中骨壓蓋機以油壓的方式作為運轉動力，因為有兩座同樣的機械，因此可修復其中一組；而另一組不動，兩組互作為對照。考慮參觀的動向，建議啟動左邊的中骨壓蓋機（如紅框所示）。</p>

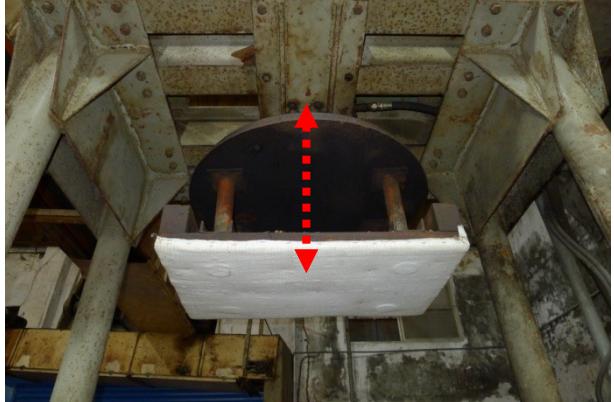
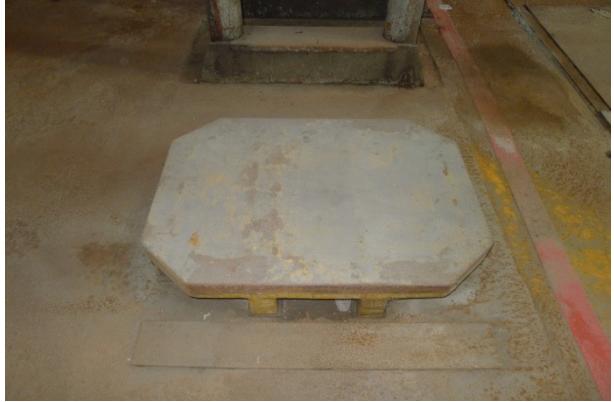
<p>兩張照片皆為機械其中放置菸骨的區域。上方照片中的機械主要是用來壓菸骨，上下運作（如紅箭頭所示）。下方的圖片是底座，主要是放置裝菸骨的紙箱。</p>

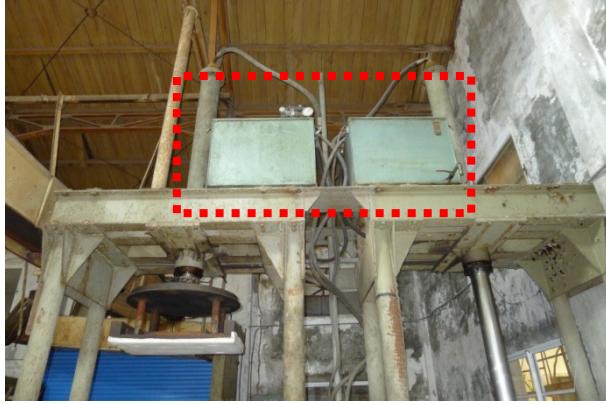
<p>此照片為帶動中骨壓蓋機油壓系統的油箱。經過評估後，判斷油箱裡可能還有油，因此另外需要通電來使機械啟動。</p>

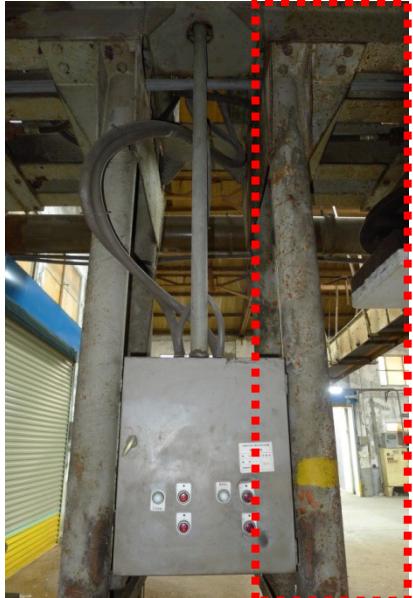
<p>此照片為中骨壓蓋機的控制盤。控制盤內缺少大多數的電線，因此無法使用。照片右方機械是預計要啟動的機械（紅框），而開關建議可設於控制盤的位置上。</p>

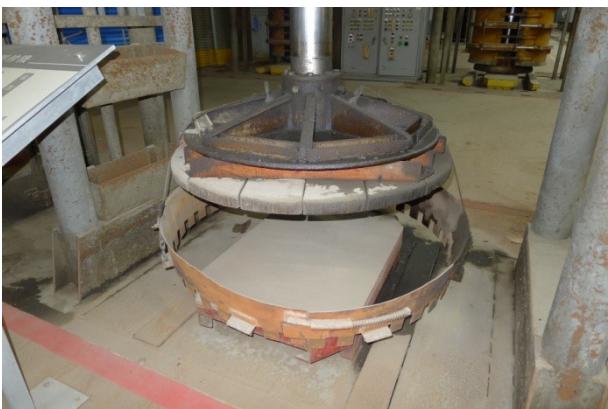
三張照片皆為桶裝壓榨機細部樣貌，經過評估，四座壓榨機皆需清潔整體。包含機械底座、頂端、升降壓榨機械部分。
