# 捌、屏東菸葉廠內產業機具運轉可行性評估與修復計畫

## （一）前置作業

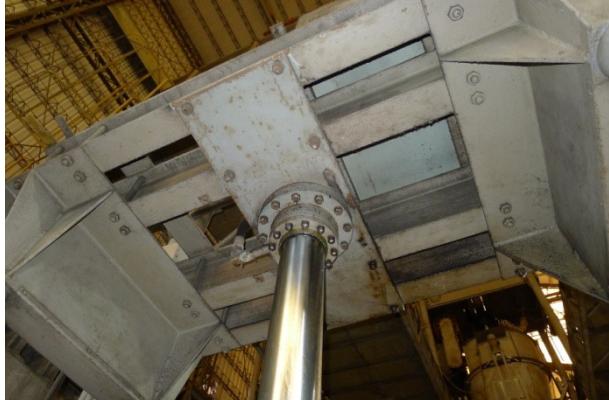
<p>此照片為壓榨機的油箱，經過評估判斷油箱裡可能還有油，需要通電來復原啟動油壓系統進行作動。</p>

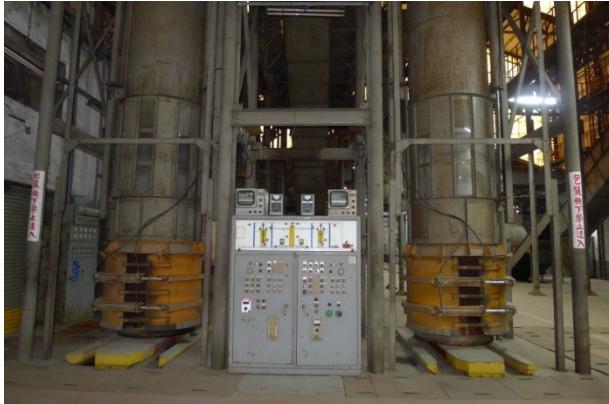
<p>此為包裝機的整體樣貌（共四座，分成桶裝與箱裝兩種）考慮機械體積過大以及運轉危險性較高，因此不建議復原運作。建議清潔整體外觀，可撥放拍攝的影片素材與說明介紹進行靜態展示。</p>

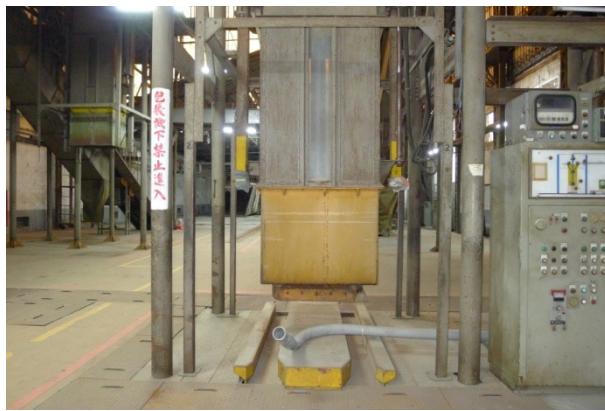
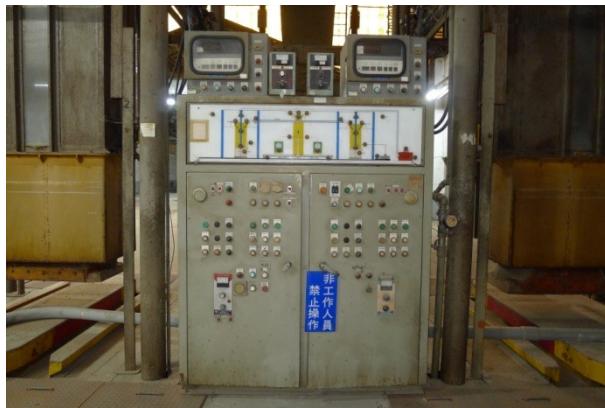
此為包裝機的控制盤，建議清潔整理做為靜態展示。
