針對內埔鄉謝氏宗祠現況，進行環境、結構、構造、損壞狀況等調查及破壞鑑定等，詳細的工作內容如下：

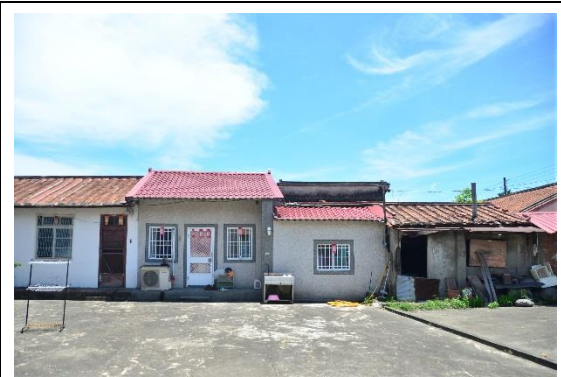
相3-1-6 左橫屋部分有改建跡象

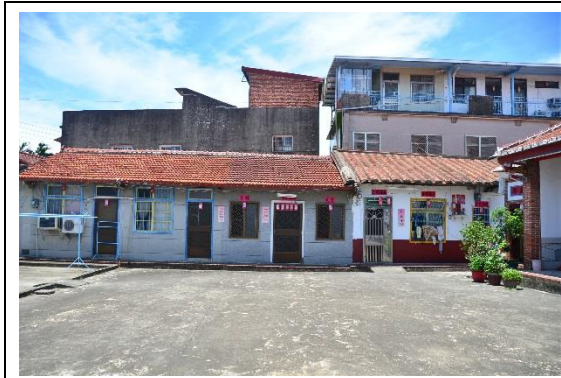
相3-1-7 右橫屋形制未變，但牆面裝飾與屋瓦形式均已改變，其後方增建附屬建築

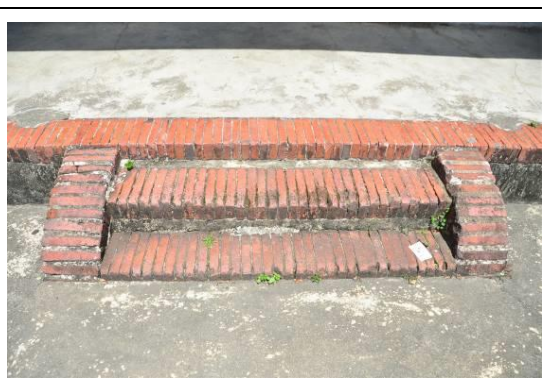
相3-2-2 前堂步檐階梯為磚砌之踏階，因地坪有加高，第三階有部分已埋於地面下

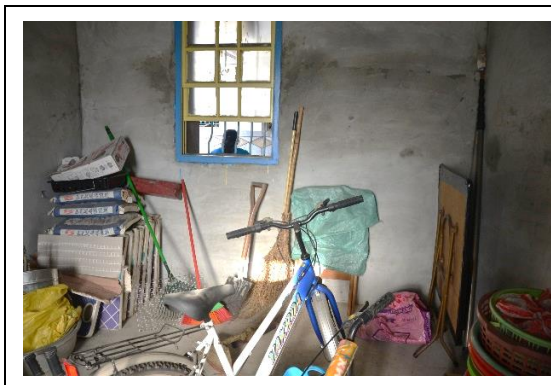
相3-2-3 左間仔堆放雜物現況

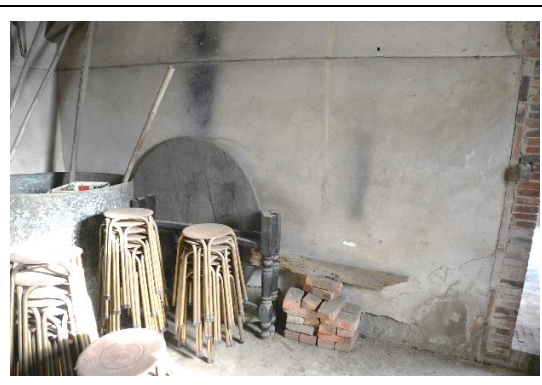
相3-2-4 右間仔雜物堆砌閒置已久

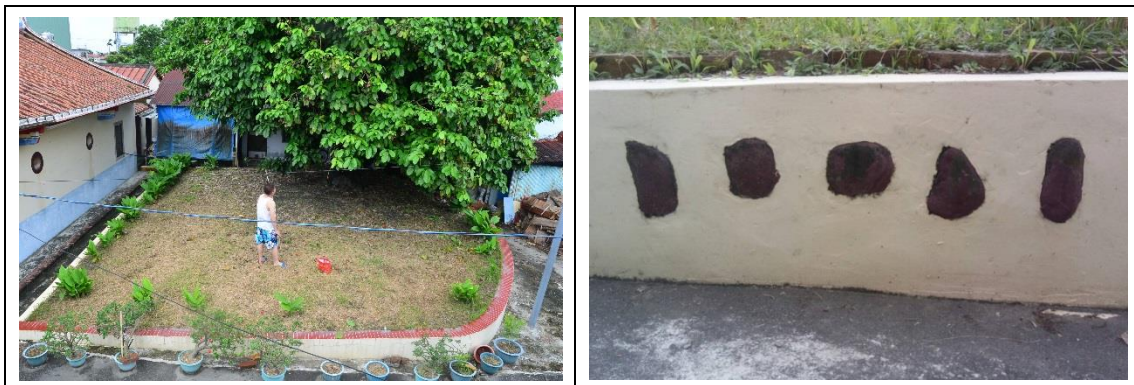
相3-2-11化胎於廳下正後方，上方種植蘋婆樹，已有百年歷史

相3-2-12化胎壁上嵌入五行石型態象徵不清，懸浮於空中，已非原址

在謝宅化胎上的五行石由左至右分別為木、金、土、水、火，符合上述五行相生，其嵌入位置為牆面中央，離地約數十公分(應為貼地面式)，研判後期修建時，匠師未依造原貌重建，建議後續修復時，五行石坎設牆面位置應於地面之上。

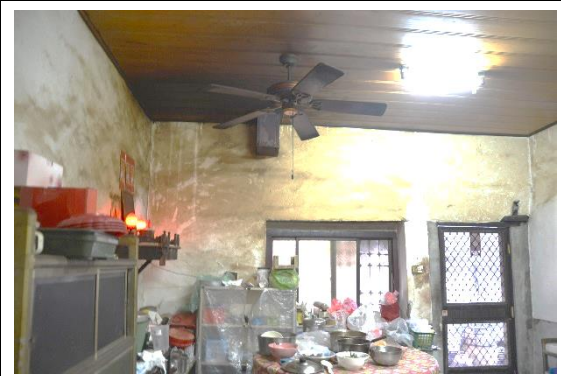
相3-2-22 第四戶間仔改建為廚房使用

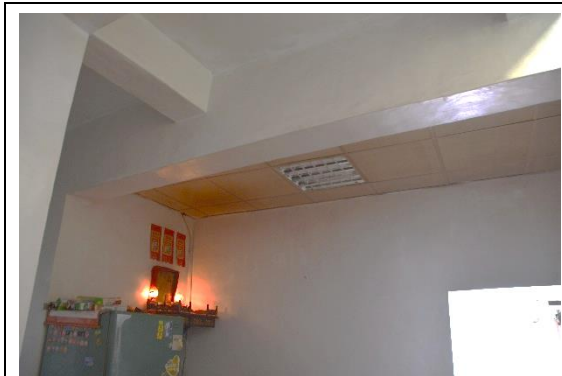
相3-2-23 第五戶拆除部分牆體擴建

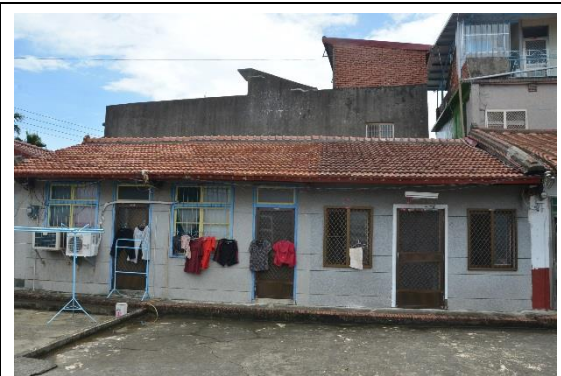
相3-2-24 第六戶外牆面改為洗石子牆面

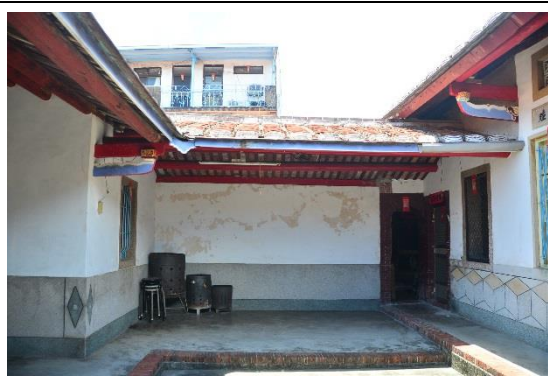
相3-2-42右側廊牆面粉刷層受潮浮凸剝落

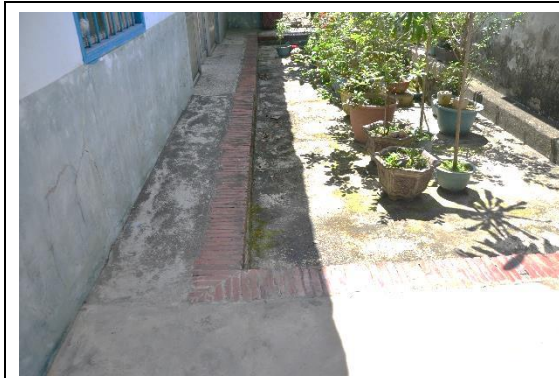
相3-2-45左側天井地坪些為龜裂，汙濁生苔

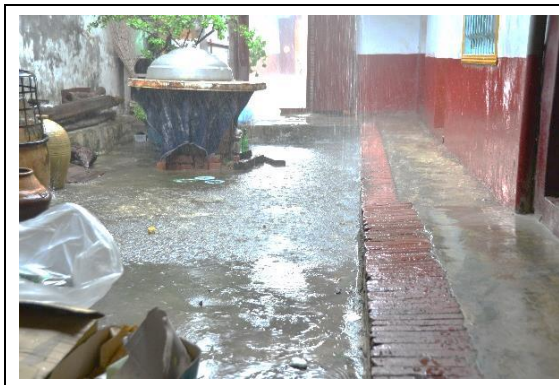
相3-2-47右側騎馬廊，雨水集中匯出排水孔

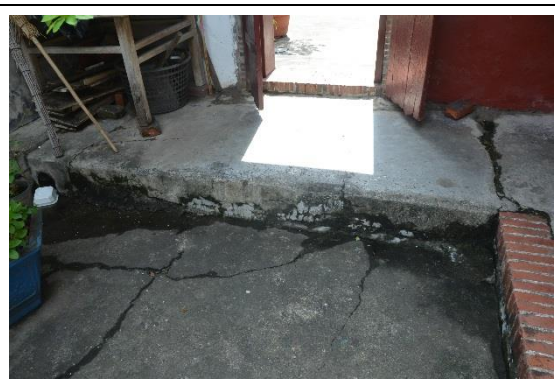
謝氏宗祠左右天井、騎馬廊（騎馬廊為過水廊的別稱，為客家人之稱法）<sup>19</sup>設於前堂兩旁，左右聯繫著正身與橫屋，下可通水，上可遮雨。與上述之「廊」、「廊下」、「天井」之空間性質截然不同，兩側天井與騎馬廊僅單純做走道用途，不做其他居家生活機能或祭儀空間使用。兩側牆角及地面多有龜裂破損、受潮汙濁生苔現象，其中以右側較為嚴重。

相3-2-48右側騎馬廊地坪龜裂破損嚴重

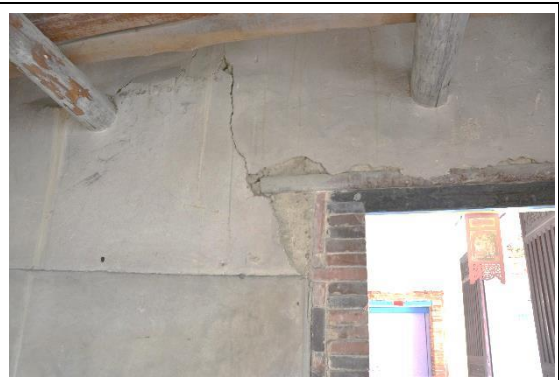
左右間仔部分無作任何裝飾，同外牆抹以水泥砂漿，因內部通風口較少，濕氣易聚集，導致多處牆面龜裂剝離、局部牆體結構外露，以右間仔較為嚴重；於外部兩側山牆立面，僅高窗開口作遮簷修飾，左側山牆高窗以磚砌填實，僅存遮簷板，右側山牆高窗以鏤空花磚疊砌。

相3-3-12 右間仔牆面粉刷層龜裂浮凸，牆體結構外露

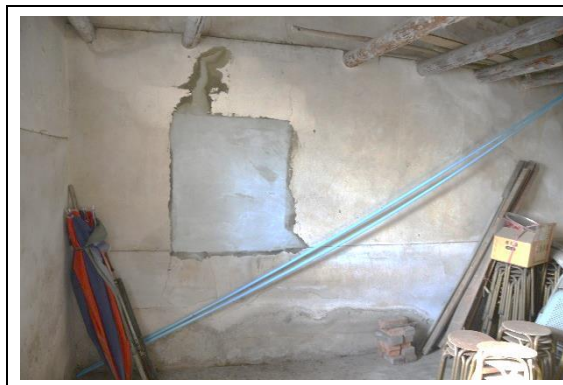
相3-3-13 右間仔牆面受潮汙濁，局部有修補痕跡

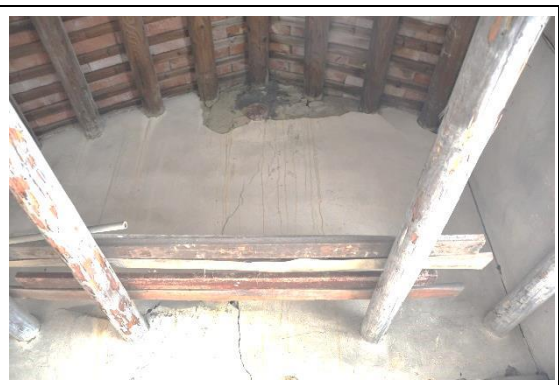
相3-3-14 牆面與屋架銜接觸龜裂破損，牆面受潮，表面粉刷層浮凸剝離嚴重

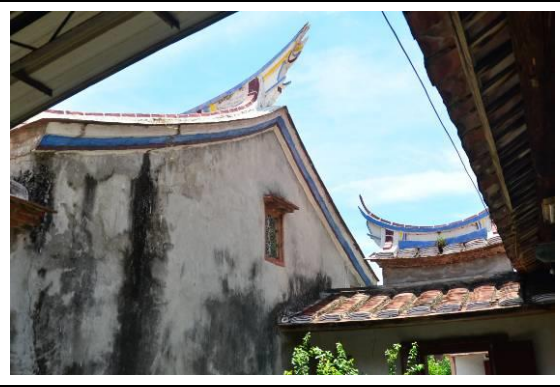
相3-3-16 前堂右側山牆面，白灰表面粉刷面層受潮汗濁、生苔、且局部粉刷層浮凸剝落

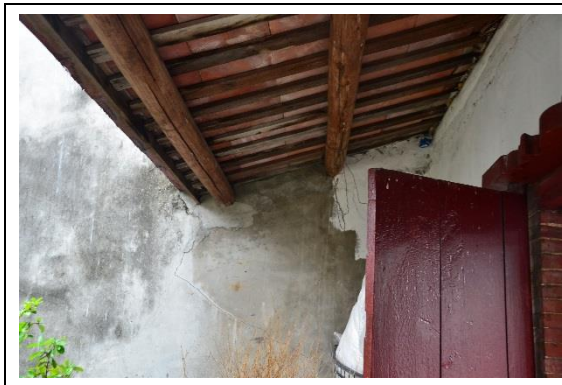
相3-3-17 右山牆汗濁龜裂，部分牆面有油漆粉刷修補痕跡

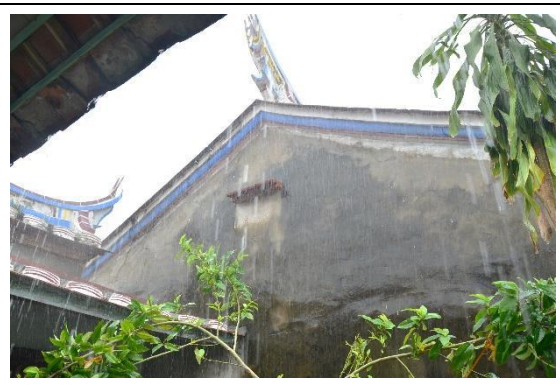
相3-3-18 左山牆受潮嚴重，表面白灰粉刷層汗濁

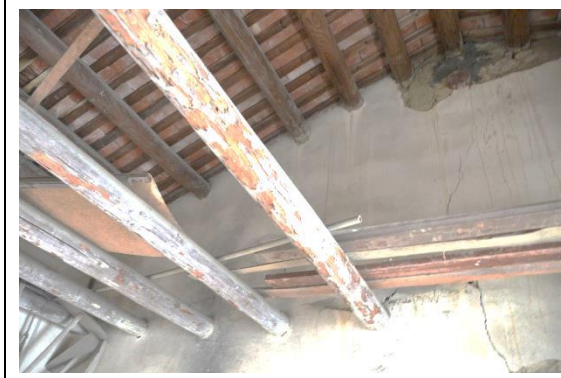
相3-3-24 右正身間半樓桁木現況

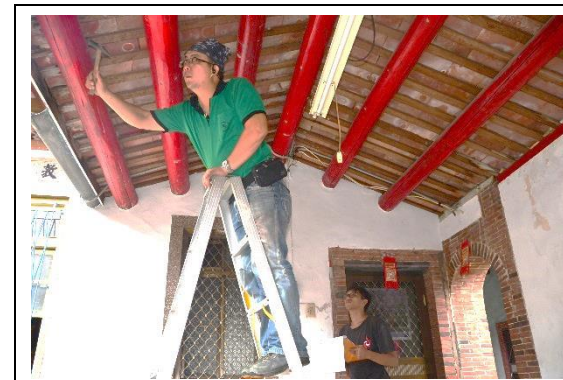
<sup>21</sup> 大木匠師陳其威為木料損壞程度作初步檢測方式為：1.以鐵鎚敲擊木料，聽木料聲響判斷損壞程度及部位；2.目測木構件外觀乾縮劈裂部位判斷其損壞程度，並綜合以上檢測結果研判宗祠之木構件受損因素及擬定應對方針(修復擬定詳見『5-2-3 修復方式』；匠師簡歷詳見附錄三)

相3-3-25 大木匠師以鐵鎚敲擊木料檢測現況

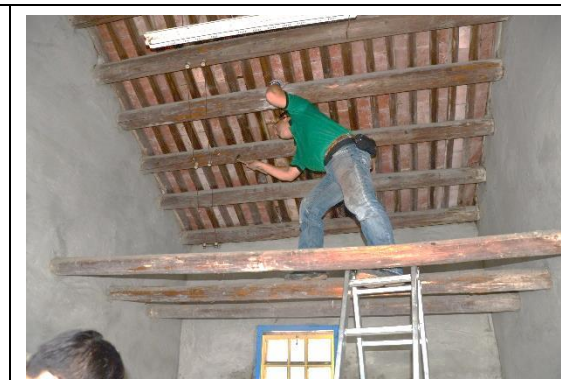
相3-3-26 大木匠師目測及敲擊木構件檢測損壞程度與因素

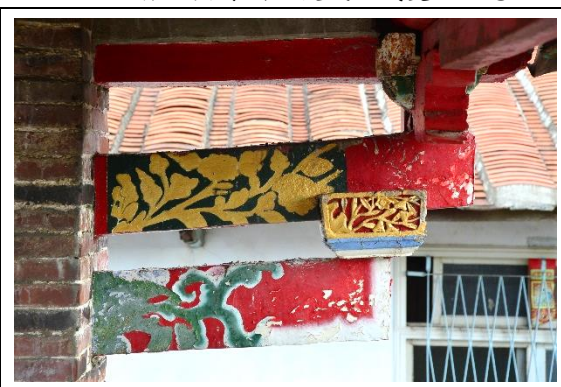
相3-3-36 前堂左側斗拱為水泥製，與其他組相比形式生硬許多，色彩斑駁

前堂木構造損害紀錄如附錄十一所示，檐廊損壞情形包含木料沿構材方向裂縫（相 4-1-9~12）與局部輕微蟲蛀，以檐廊右間仔前之上方檁沿構材方向裂縫較為嚴重，整體而言保存情形於輕微蟲蛀者尚可透過簡易整修後留用；除檁損壞之外，檐廊封簷板加設金屬鈹（相 4-1-13），檐廊左側出簷斗拱漆剝落且原關刀拱、出挑、出簷木等皆改剛鋼筋混凝土材料取代（相 4-1-14），檐廊右側出簷斗拱漆剝落（相 4-1-15）。

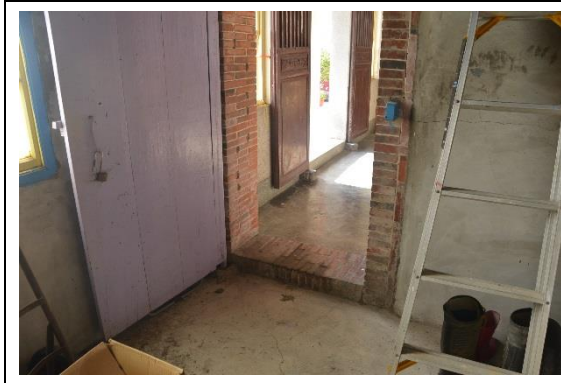
相3-3-45 D2-1 原制木作門扇，表層抹以油漆維護，輕微乾縮劈裂。

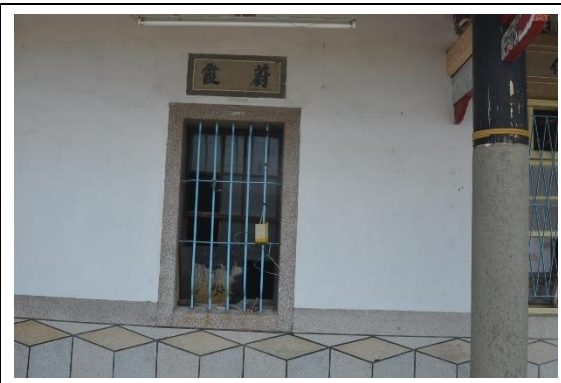
相3-3-48 W2-2 玻璃污濁破損，木料乾縮。

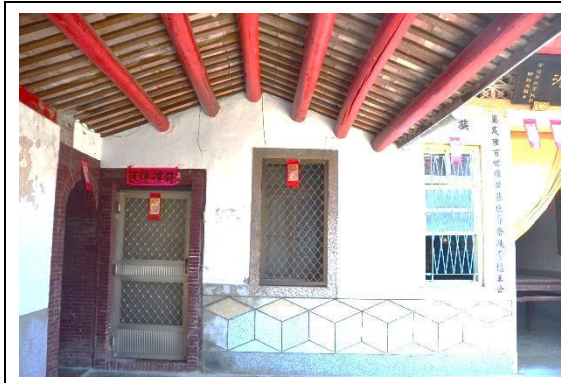
相3-3-53 左正身間正立面些微受潮汙濁，粉  
刷層輕微脫落

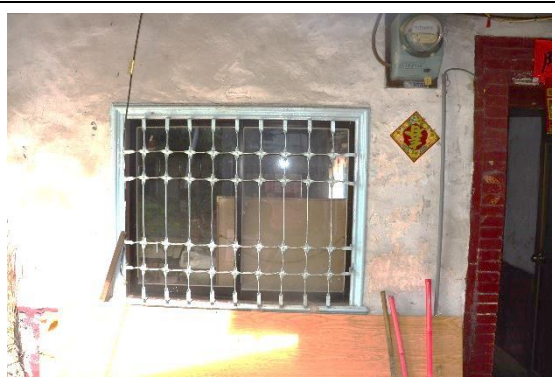
相3-3-54 右廊下後立面，牆體受潮浮凸嚴  
重、粉刷層多處脫落

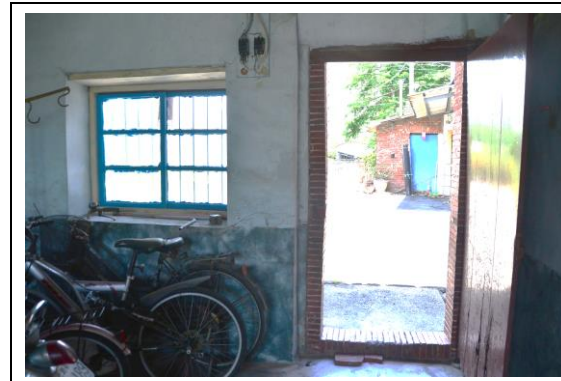
相3-3-57 左廊下牆面多處斑駁浮凸、牆面漆料  
剝離

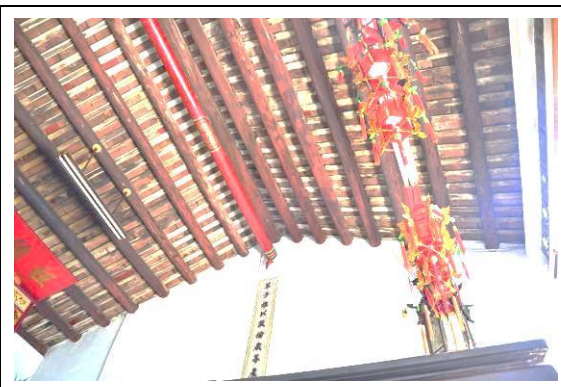
相3-3-66 廳下屋頂檁木部分煙燻汙濁，表面油漆褪色，且有劈裂之痕跡

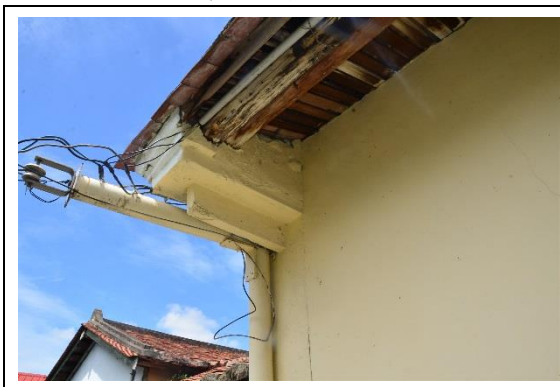
相3-3-71 後堂背立面左側斗拱局部表層裂痕

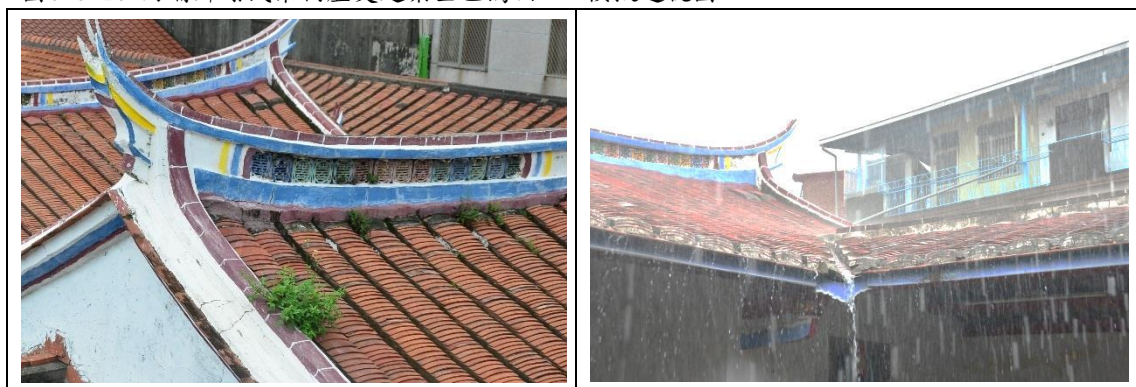
相3-3-73 後堂屋頂植栽攀附蔓生

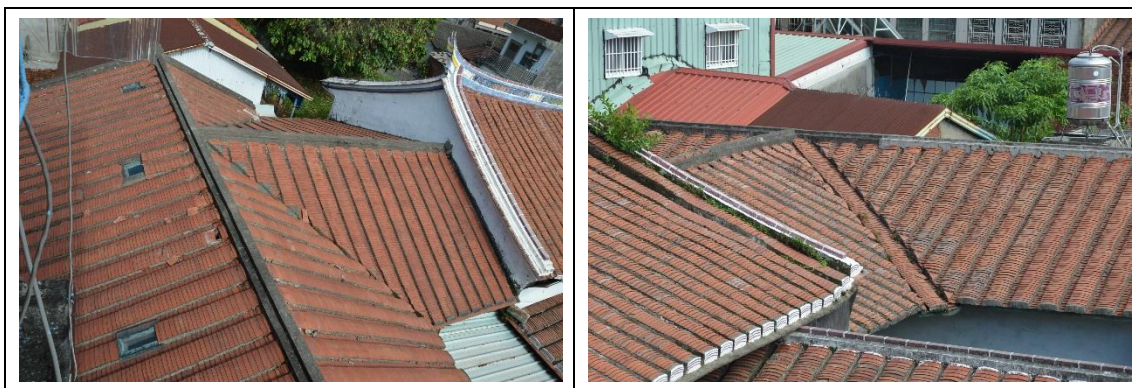
後堂兩側廊下屋頂垂直接續左右橫屋，其中左側以轉溝(分為單溝、雙溝)作銜接面，且前、後面向皆用雙溝，可雙面洩水排放，在閩南式建築中並無轉溝型式，然此為客家建築獨特構法；右側屋面之相對位置則無作轉溝，由訪談謝家族人得知，此處屋架曾經翻修過，牆面受潮滲水情況也較左廊下嚴重，本案研判因雙溝不易施工，年輕一代師傅幾乎不會作轉溝，因此翻修時，便忽略了轉溝的重要性，建議後續修復時，對照左側屋面樣式恢復客家特有建築形制；另外，在前堂與左右廊的銜接處用以單溝作洩水，因屋簷較淺，單溝即足以承接兩邊洩下之雨水。

相3-3-75 第四戶屋面局部設有採光設施，屋面銜接處以無轉溝跡象

相3-3-76 左廊下屋面與左橫屋屋面以轉溝做銜接

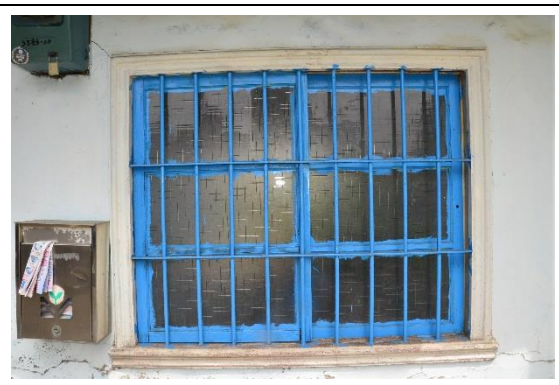
相3-3-80 W5 保留原制構件，抹以油漆維護，輕微汙濁劈裂

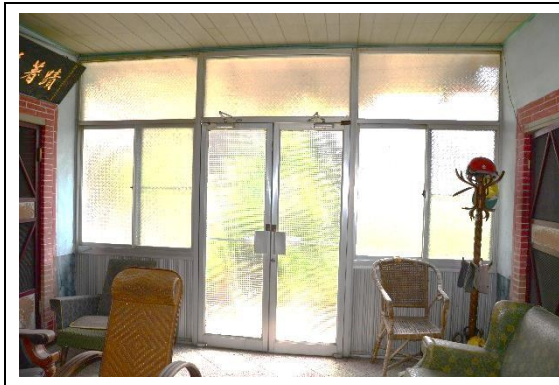
相3-3-83 東廳入口改為落地門窗，部分牆體遭拆除

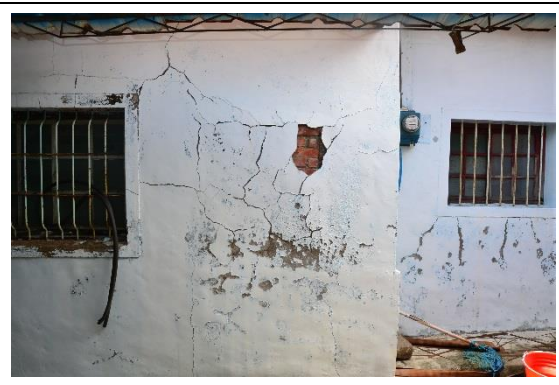
相3-3-84 第一戶背立面牆身表面粉刷層破損剝落，露出內部磚牆結構

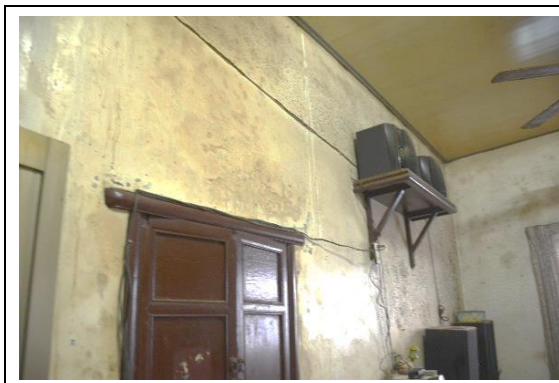
相3-3-85 第四戶牆面表面粉刷層多處受潮汗濁

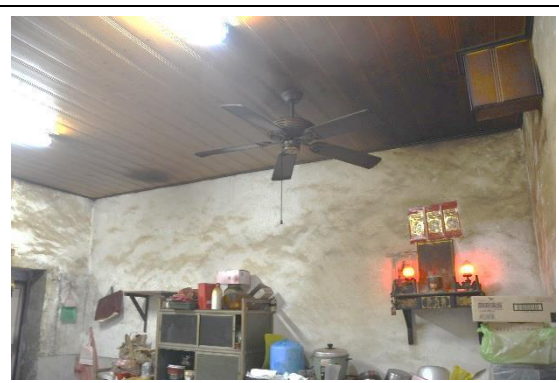
相3-3-86 第四戶牆面表面粉刷層多處浮凸軟化

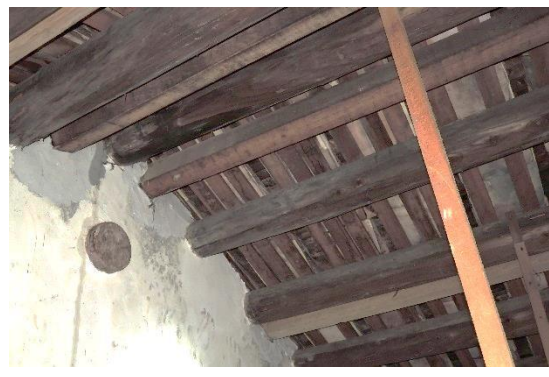
相3-3-89 桁木與牆面銜接處有受潮滲水現象

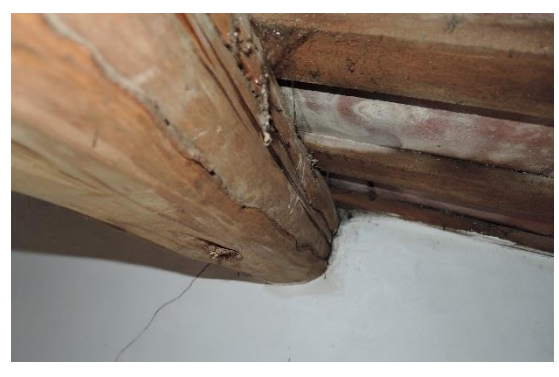
相3-3-90 部分桁木遭白蟻蛀蝕嚴重

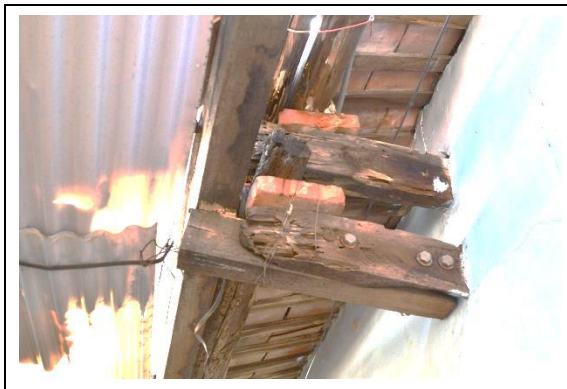
相3-3-93 第一戶背立面斗拱木構件做結構補強

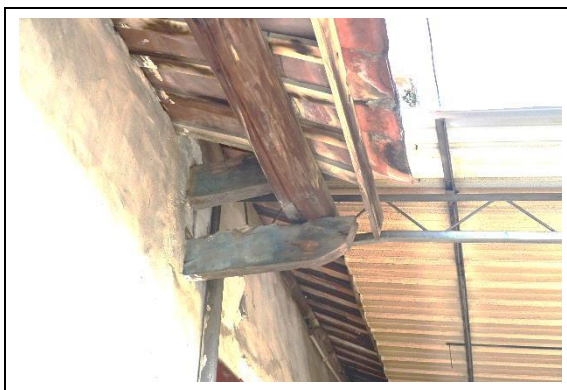
相3-3-95 右橫屋部分拱受潮汙濁嚴重

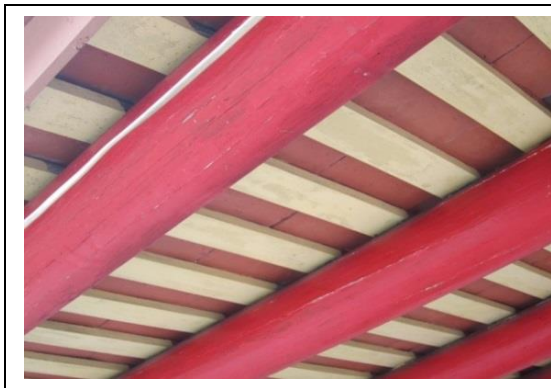
門樓檁損害紀錄如附錄十一所示，損壞情形包含木料沿構材方向裂縫(相 4-1-1)

相4-1-1 門樓檁木料沿構材方向裂縫

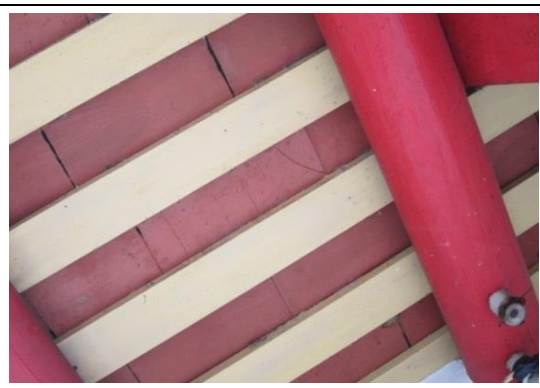
門樓屋瓦損壞包含望磚破裂（相 4-1-2）以及屋脊裂縫（相 4-1-3）。

相4-1-2 門樓檁望磚破裂料

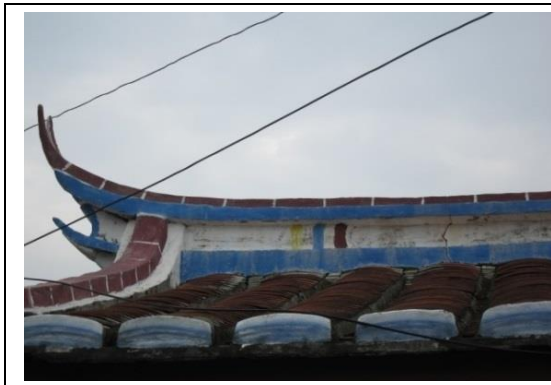
相4-1-3 門樓屋脊裂縫

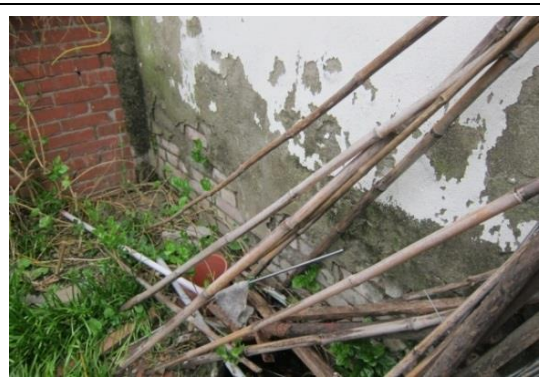
相4-1-4 門樓左側牆粉刷層剝落

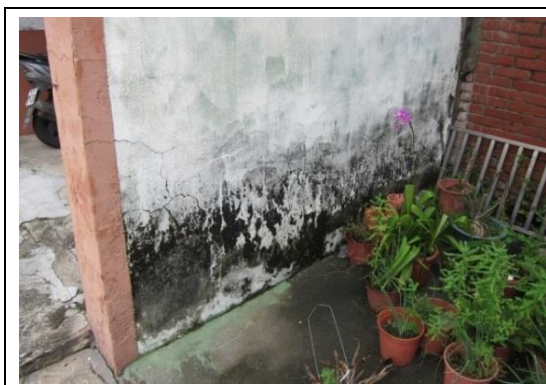
相4-1-5 門樓右側牆青苔植生

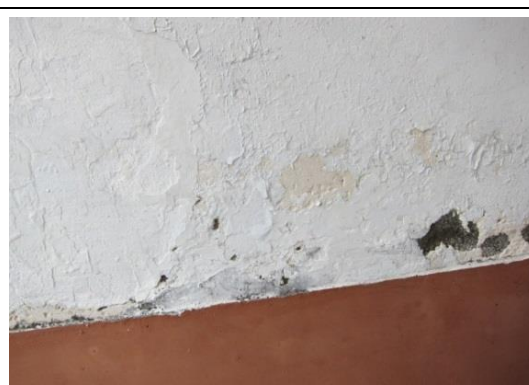
相4-1-6 門樓兩側牆多處粉底層及面漆脫落

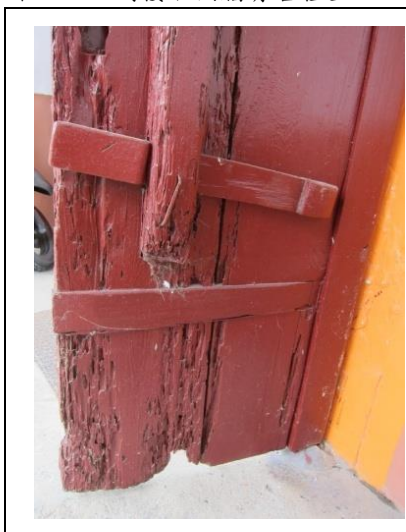
相4-1-7 門樓右側木門嚴重腐朽

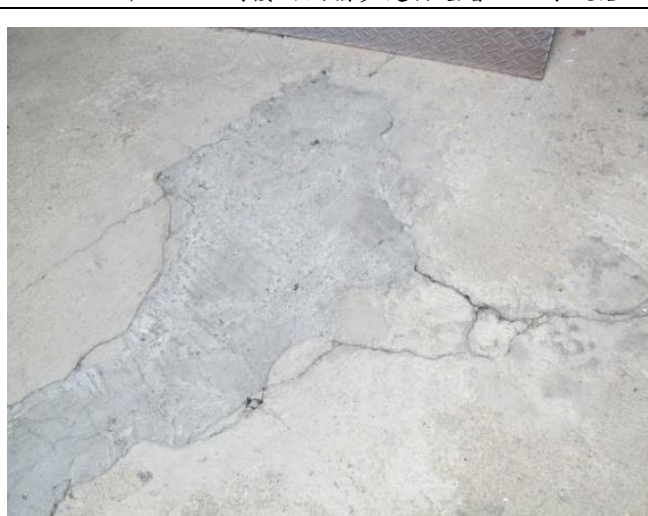
地坪為水泥砂漿粉光，現況有破裂損害修補痕跡（相 4-1-8）

相4-1-8 門樓地坪修補痕跡

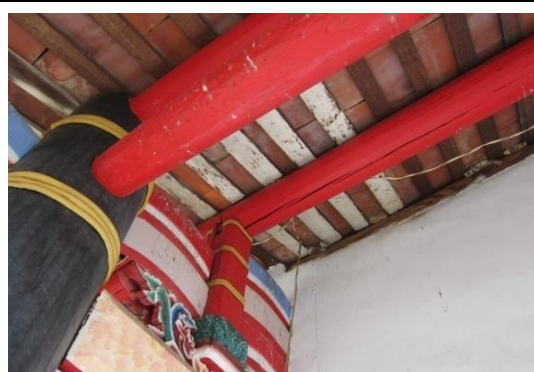
相4-1-10前堂檐廊左間仔前檁沿構材方向裂縫

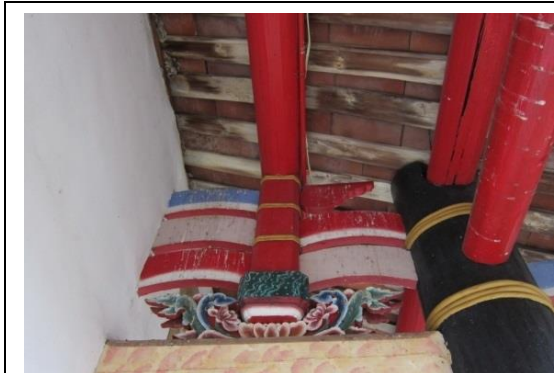
相4-1-11前堂檐廊右間仔前檁沿構材方向裂縫  
及屋架水痕

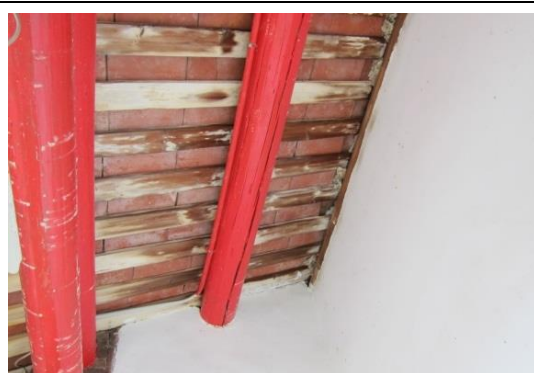
相4-1-12前堂檐廊右間仔前檁沿構材方向裂縫  
及屋架水痕

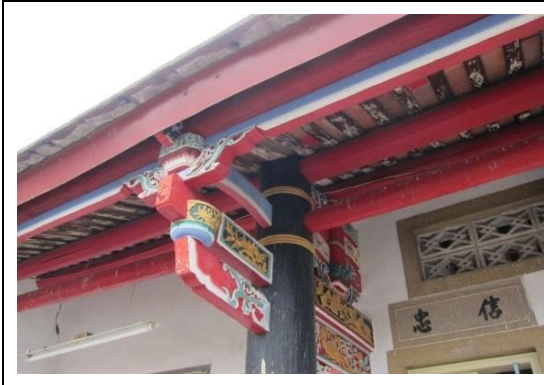
相4-1-13前堂檐廊封簷板加設金屬鈹

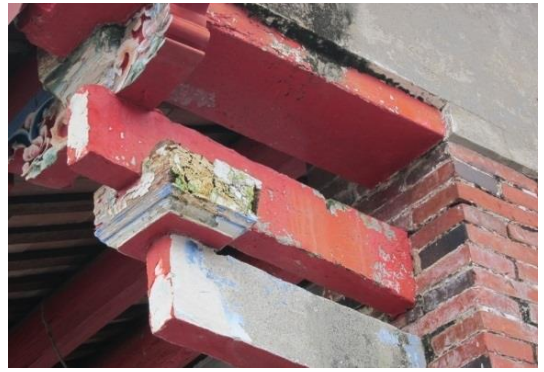
相4-1-14前堂檐廊左側出簷斗拱漆剝落及拱出  
挑出簷木改 RC

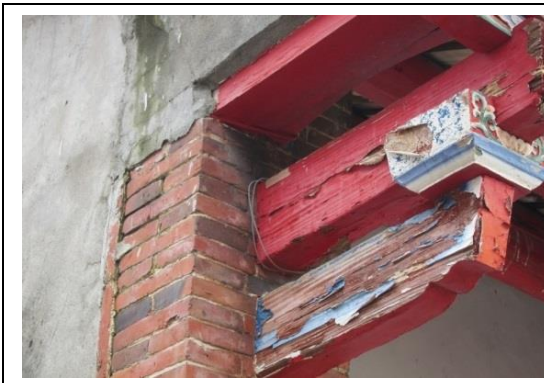
相4-1-15前堂檐廊右側出簷斗拱漆剝落

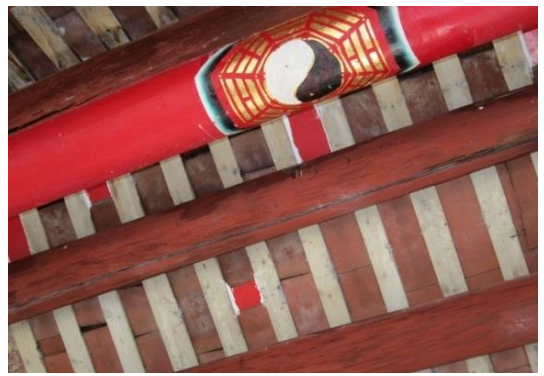
門廳損壞情形同檐廊之木料沿構材方向裂縫（相 4-1-16~18）與局部輕微蟲蛀，

相4-1-16前堂門廳檁沿構材方向裂縫 1

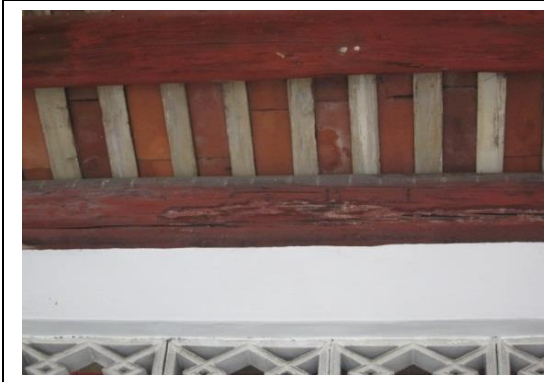
相4-1-17前堂門廳檁沿構材方向裂縫 2

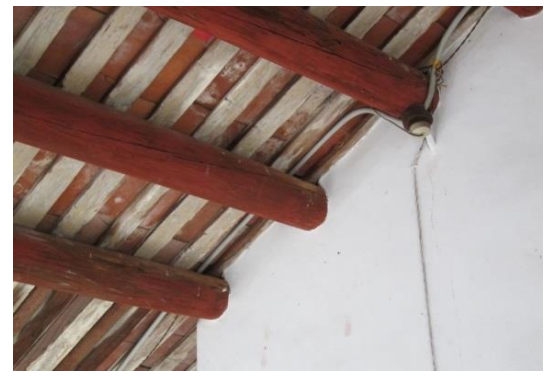
相4-1-18前堂門廳檁沿構材方向裂縫 3

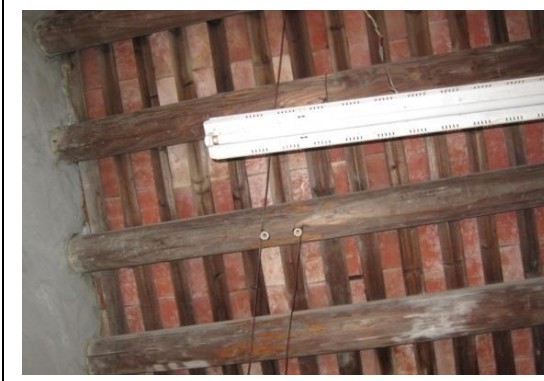
左間仔損壞情形主要為木料環狀蟲蛀，甚至有蛀空腐朽嚴重之情形，另外亦包含木料沿構材方向裂縫(相 4-1-19)與局部輕微蟲蛀腐朽(相 4-1-20)等等，損害情況相對門廳有嚴重的環狀蟲蛀，木料有明顯劈裂、腐朽、蟻蛀情形者，仍可藉由構件補強、修補之手段達到構件強度，並繼續留用。

相4-1-19前堂左間仔上方檁裂

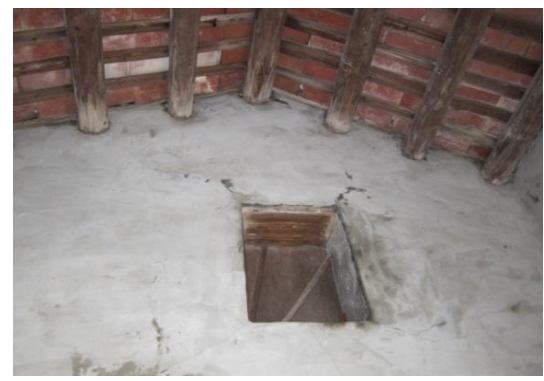
相4-1-20前堂左間仔上方檁裂及端部腐朽

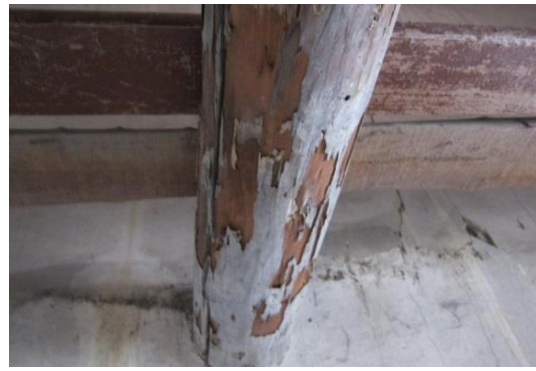
右間仔損壞情形主要為木料局部蛀空，以及少數木料環狀蟲蛀、木料沿構材方向裂縫與局部輕微蟲蛀等等，其中以夾層之桁木裂縫及蟲蛀較屋架檁嚴重(相 4-1-21~22)，整體而言保存情形尚可透過簡易整修後留用。

相4-1-21前堂右間仔夾層桁木環狀蟲蛀

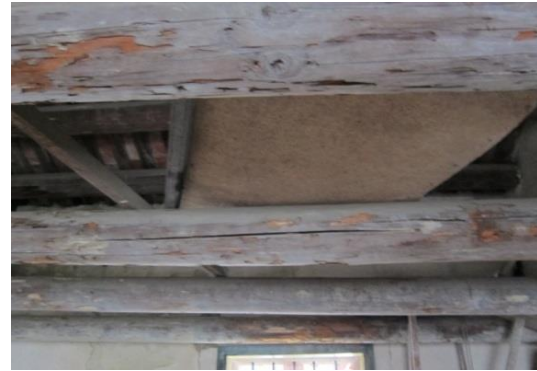
相4-1-22前堂右間仔夾層桁木沿構材方向裂縫

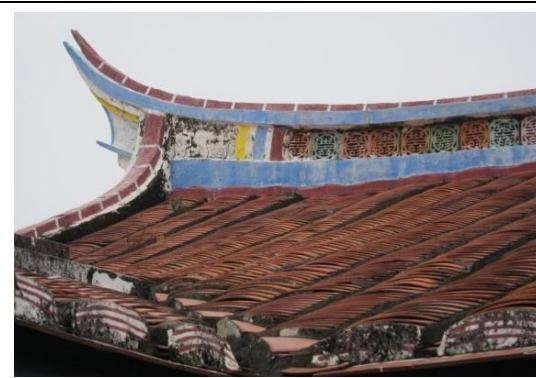
前堂屋瓦損壞包含屋脊裂縫(相 4-1-23~24)及屋面規帶附近植生影響(相 4-1-25~26)與望磚破裂。其中望磚破裂較為嚴重，調查時尚有屋瓦之碎片落於地面(相 4-1-27)，相 4-1-28 為檐廊望磚破裂情形，門廳望磚破裂如相 4-1-29~30 所示，相 4-1-31 為左間仔望磚破裂情形，右間仔望磚破裂如相 4-1-32 所示。

相4-1-23前堂屋脊左側裂屋頂植生

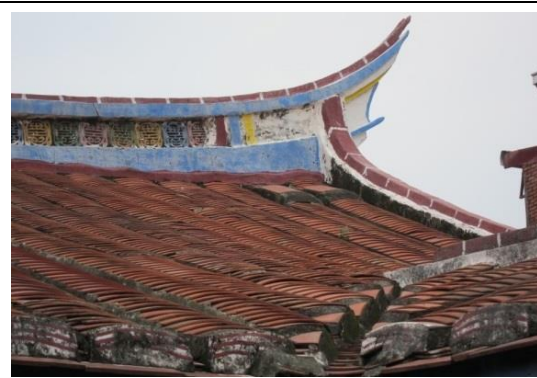
相4-1-24前堂屋脊右側裂屋頂植生

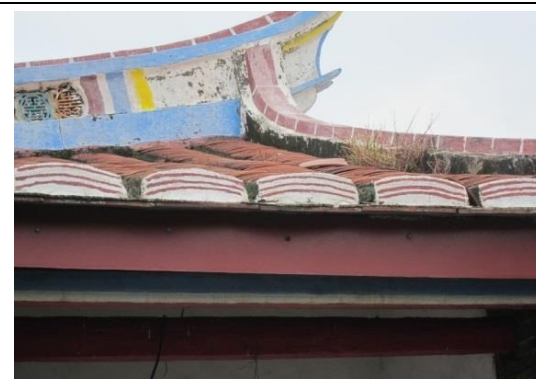
相4-1-25前堂屋頂左側規帶旁屋瓦植生破壞

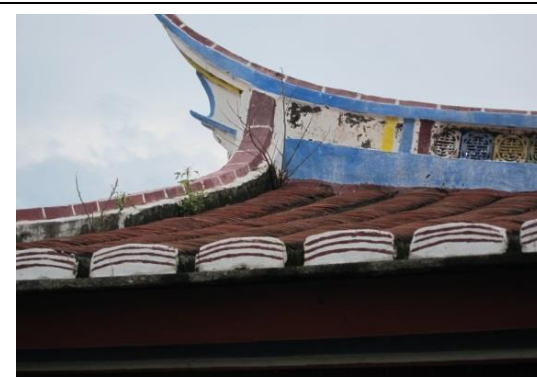
相4-1-26前堂屋頂右側規帶旁屋瓦植生破壞

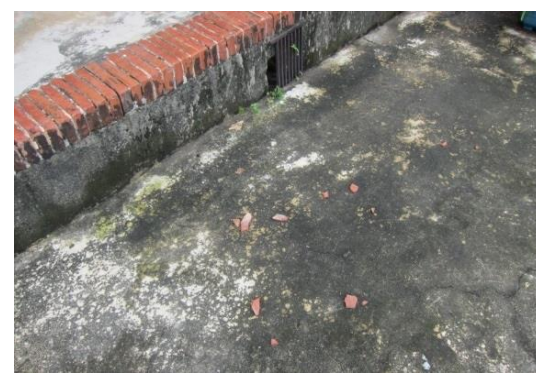
相4-1-27前堂檐廊前屋瓦掉落

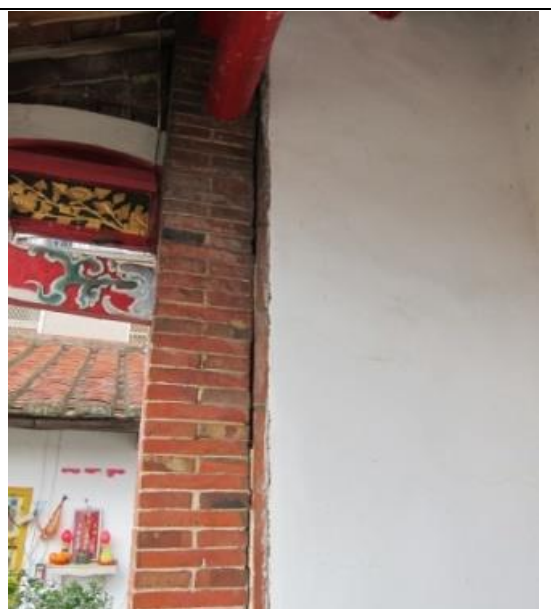
損壞主要為灰縫因劣化而未滿縫，如相 4-1-33~34 所示。

相4-1-34前堂右山牆磚砌灰縫未滿縫

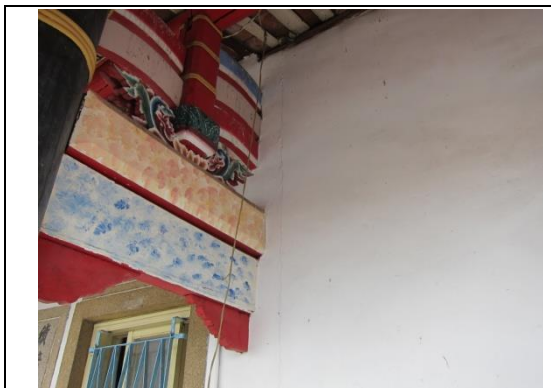
正堂面牆牆體裂縫於左間仔內隔間牆位置有垂直方向裂縫（相 4-1-35），另於右間仔開口週邊有垂直方向及斜方向裂縫（相 4-1-36）；背牆於左間仔牆體開窗下緣垂直方向裂縫（相 4-1-37），右間仔背牆亦有垂直方向裂縫及水平方向裂縫（相 4-1-37），背牆相對面牆損壞嚴重的是相右間仔牆體支撐右廊樑處有延伸至窗開口角落裂縫（相 4-1-39~40）。

相4-1-35前堂面牆左間仔牆體垂直方向裂縫

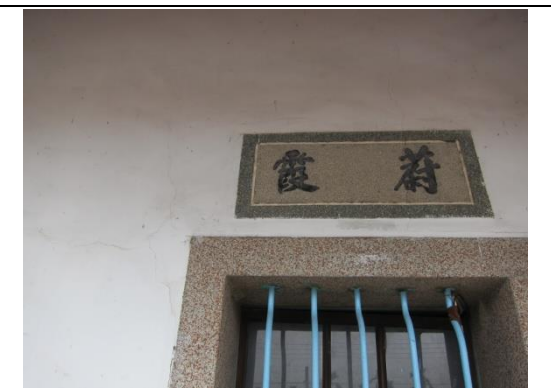
相4-1-36前堂面牆右間仔牆體開窗處斜向裂及垂直方向裂縫

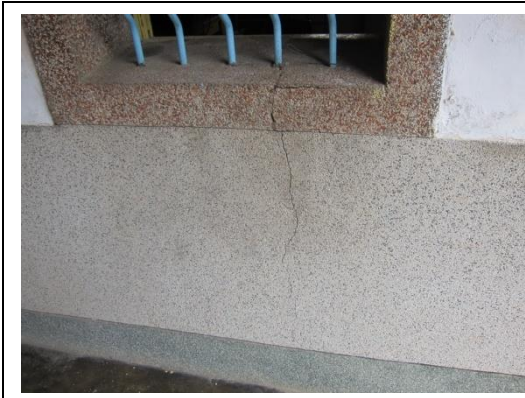
相4-1-37前堂背牆左間仔牆體開窗下緣垂直方向裂縫

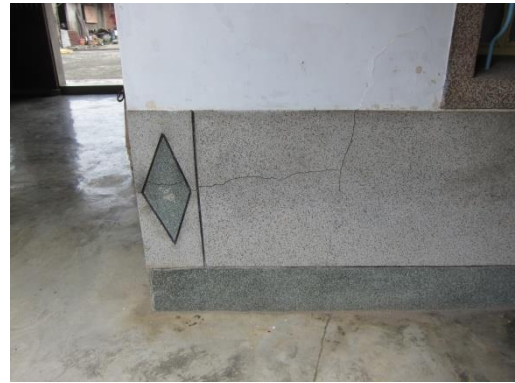
相4-1-38前堂背牆右間仔牆體垂直方向裂縫及水平方向裂縫

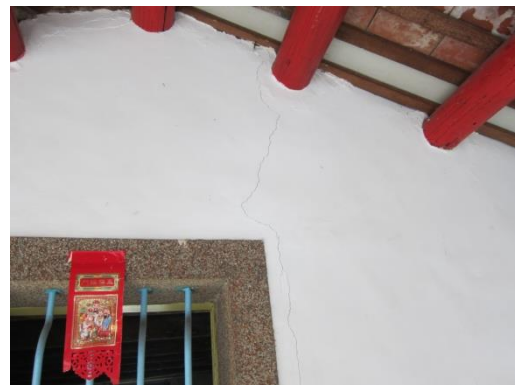
相4-1-40前堂背牆右間仔牆體支撐右廊檁處之延伸至窗開口角落裂縫 2

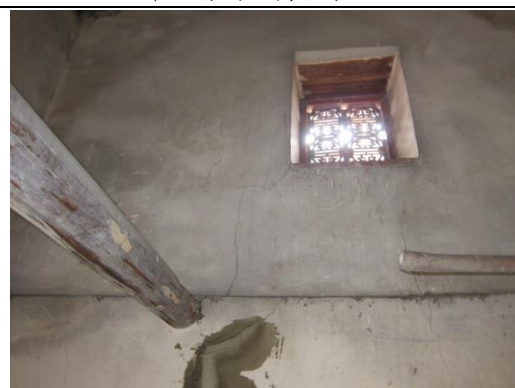
相對面牆及背牆，左右兩側山牆及內隔間牆之損壞較為嚴重，前堂左側山牆有修補痕跡及通氣孔封閉處角隅裂縫（相 4-1-41），相 4-1-42 所示為右側山牆通氣孔角隅裂縫，且右側山牆於樑下方有垂直裂縫（相 4-1-43），同時前

相4-1-42前堂右山牆通氣孔角隅裂縫

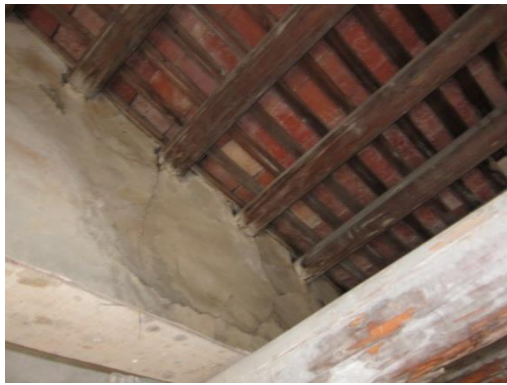
相4-1-43前堂右山牆標下方垂直裂縫

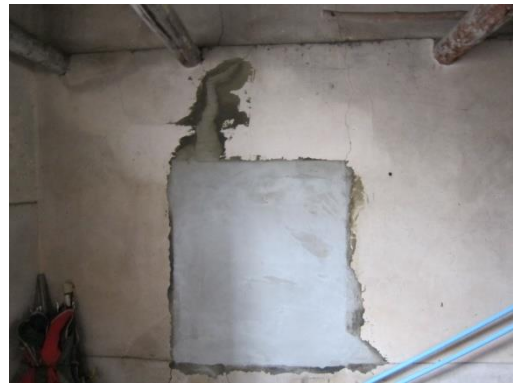
堂右山牆窗戶封閉且產生角隅裂縫（相 4-1-44）。

相4-1-44前堂右山牆窗戶封閉及角隅裂縫

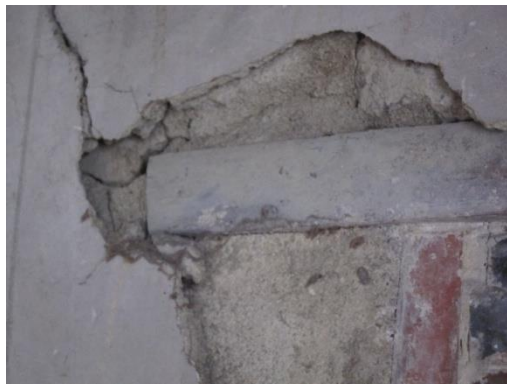
在內隔間牆方面，前堂右間仔隔間牆門楣角隅裂縫且表面材料剝落露出土埭（相 4-1-45），且隔間牆頂端有修補痕跡及水痕（相 4-1-46）。

相4-1-45前堂右間仔隔間牆門楣角隅裂縫且表面材料剝落露出土埧

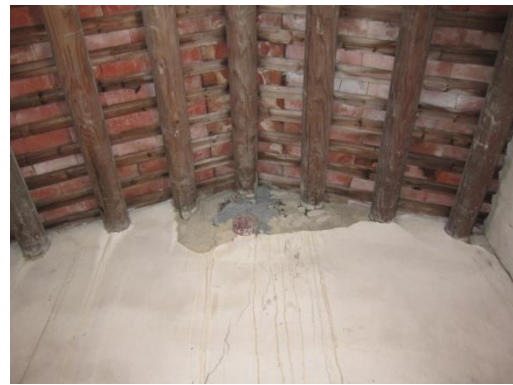
相4-1-46前堂右間仔隔間牆有修補痕跡及水痕

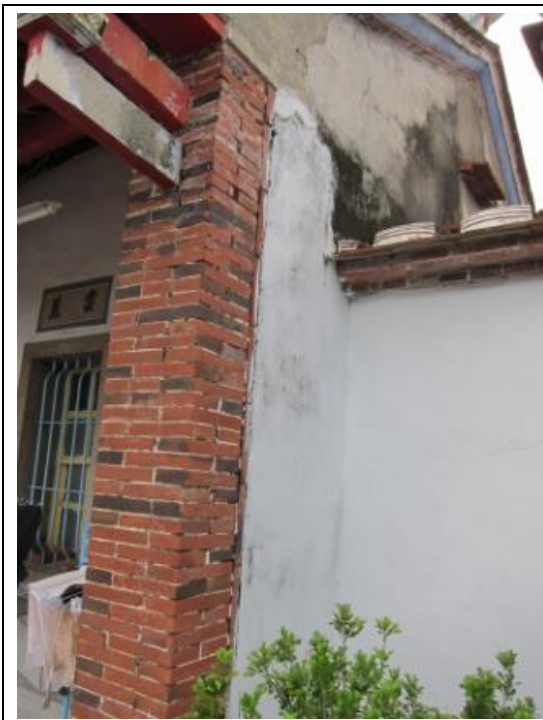
相4-1-47前堂左側山牆表面修補及部分粉刷

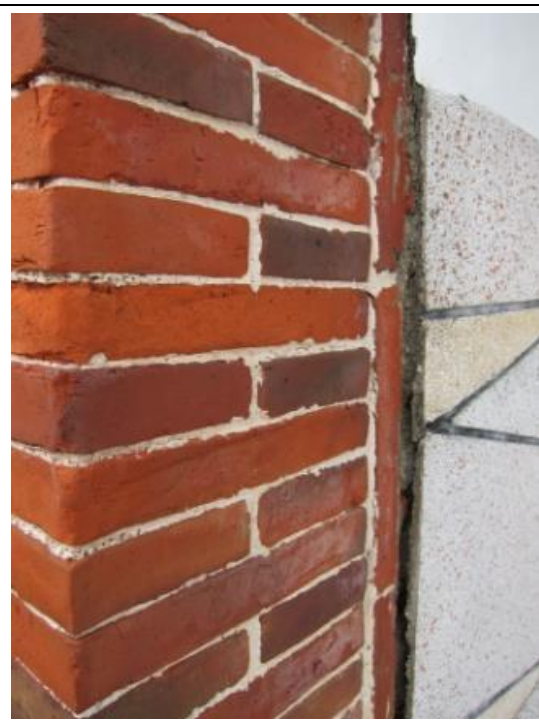
相4-1-48前堂右側山牆檐廊洗石子浮凸

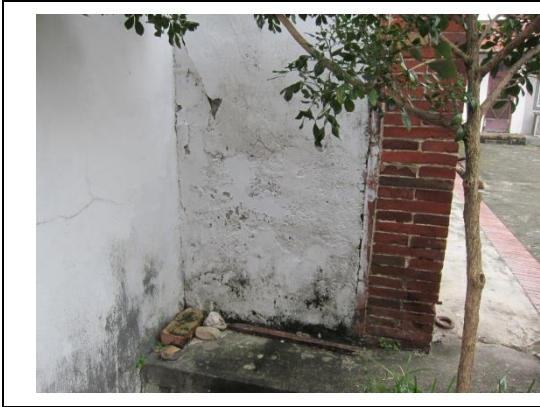
相4-1-49前堂右山牆外側表面裝修材料浮凸

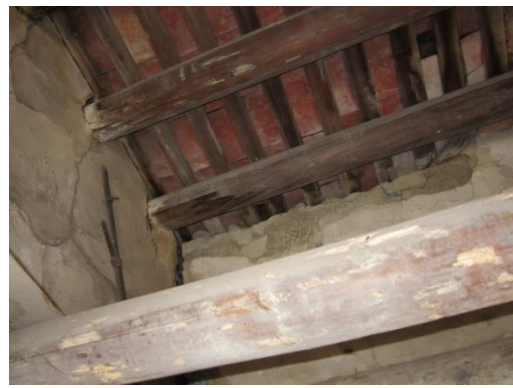
相4-1-50前堂右間仔背牆表面材料剝落

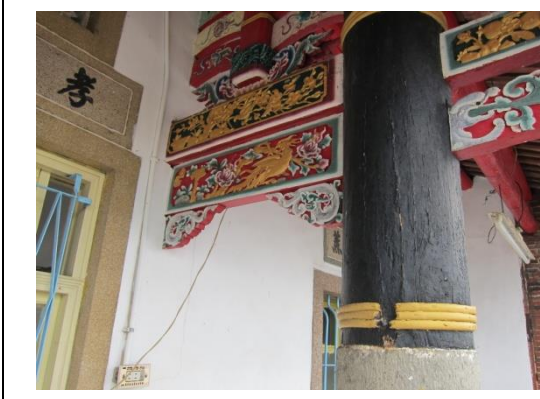
在檐廊之廊柱部分，左右廊柱都有漆繪裂縫及藤箍斷裂之情形（相 4-1-51~52）。另外前堂除左間仔於面牆開口保有原窗表面形式，其餘窗戶皆有漆塗，整體而言窗戶損壞包含變形、玻璃破損、漆塗影響等（相 4-1-53~54）。

相4-1-51前堂檐廊左側廊柱漆繪裂及藤箍斷裂

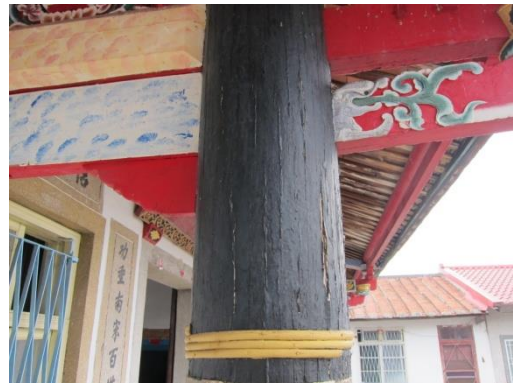
相4-1-52前堂檐廊右側廊柱漆繪裂及藤箍斷裂

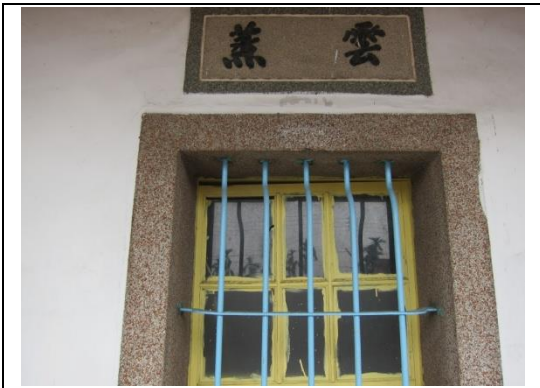
相4-1-53前堂面牆左間仔窗戶漆塗粗糙及窗戶變形

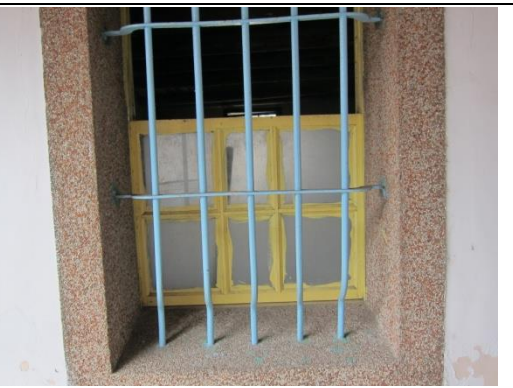
相4-1-54前堂背牆右間仔窗戶漆塗粗糙

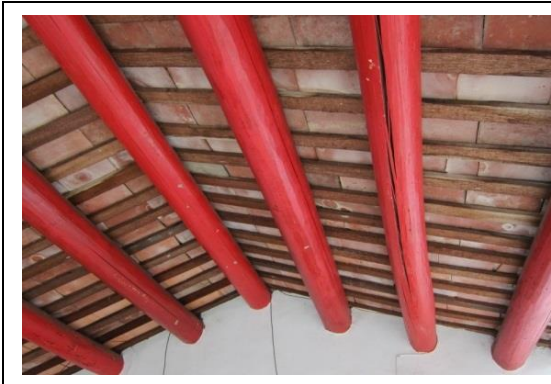
左廊及右廊木構造損害紀錄如附錄十一所示，左廊損壞情形主要為木料沿構材方向裂縫（相 4-1-57），右廊檁除左廊檁之沿構材方向裂縫外，尚有木料端部蛀空嚴重及表面蟲蛀等情形，尤以近天井之 2 檁為嚴重（相 4-1-58），整體而言保存情形於輕微蟲蛀及沿構材方向裂縫者尚可透過簡易整修後留用，右廊 2 處檁蟲蛀之部分仍可藉由構件補強、修補之手段達到構件強度，並繼續留用。

相4-1-57左廊檁沿構材方向裂縫

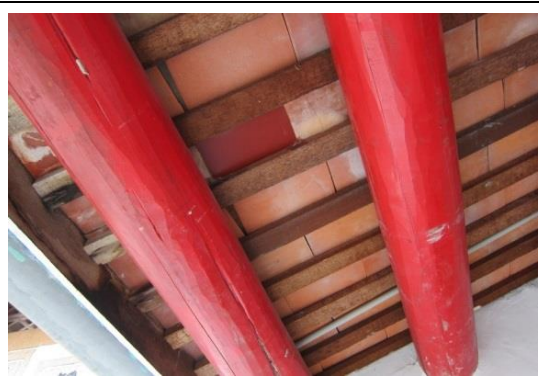
左廊及右廊損壞包含望磚破裂與植生。相 4-1-59 為左廊望磚破裂情形，右廊望磚破裂及修補則如相 4-1-58 所示，另外尚有植生於左廊兩端（相 4-1-60~61）。

相4-1-58右廊檁沿構材方向裂縫及蟲蛀及望磚  
破裂修補

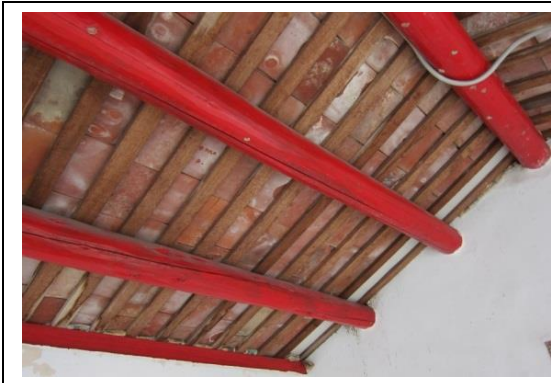
相4-1-59左廊望磚破裂修補

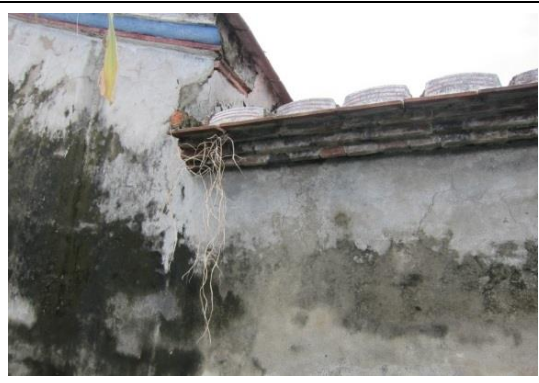
相4-1-60左廊與前堂交接處植生

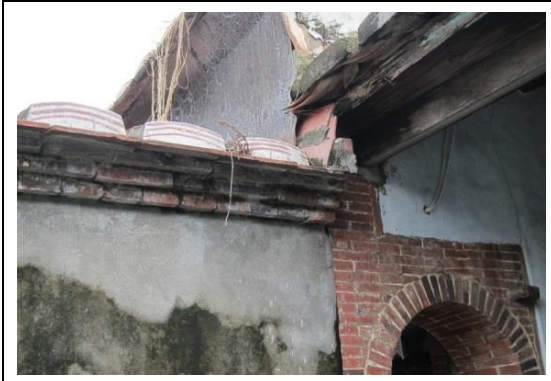
相4-1-61左廊雨後堂交接處植生

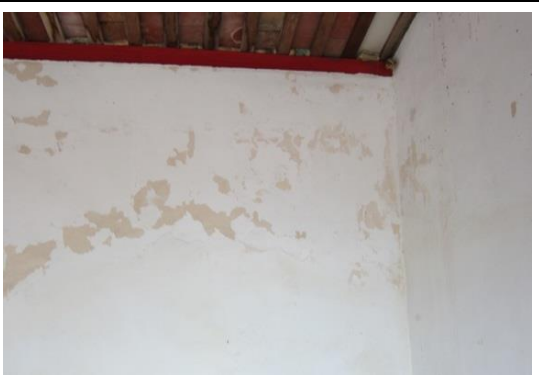
相4-1-62左廊背牆漆塗剝落

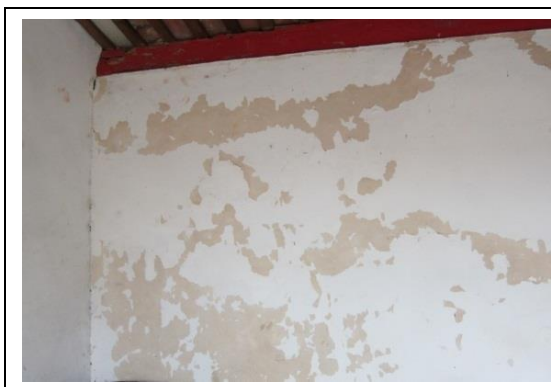
相4-1-63 右廊背牆漆塗剝落

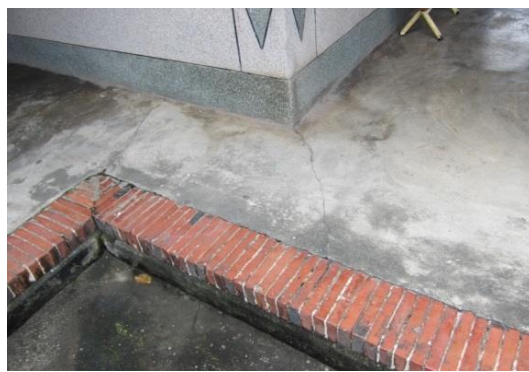
地坪為水泥砂漿粉光，現況於與前堂交界處有破裂損害如相 4-1-64~65 所示。

相4-1-64 左廊與前堂交界處地坪裂縫

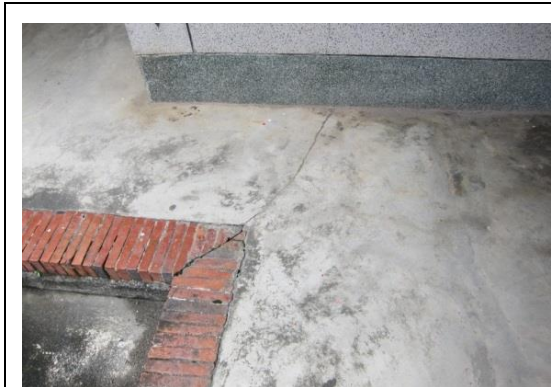
相4-1-65 右廊與前堂交界處地坪裂縫

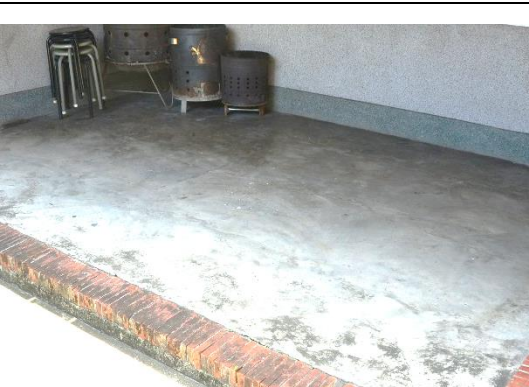
相4-1-66 右廊水泥砂漿粉光地坪現況

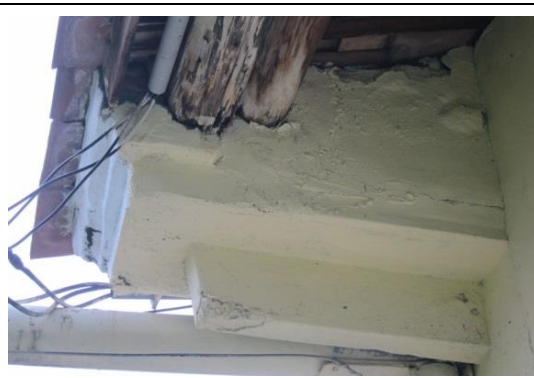
左側正身間空間木構造面天井方向起之 11 處較密集之檁為後續新作，其餘檁損壞情形大部分為局部蛀空腐朽，甚至有蛀空腐朽嚴重之情形，另外亦包含木料沿構材方向裂縫等等，仍可藉由構件補強、修補之手段達到構件強度，並繼續留用，但從修補過程中可以發現蟲蛀及漏水為本建築之危害因子（相 4-1-68~70）。

相4-1-70後堂左正身間空間背牆出簷之檁腐朽及現況出挑構件為 RC

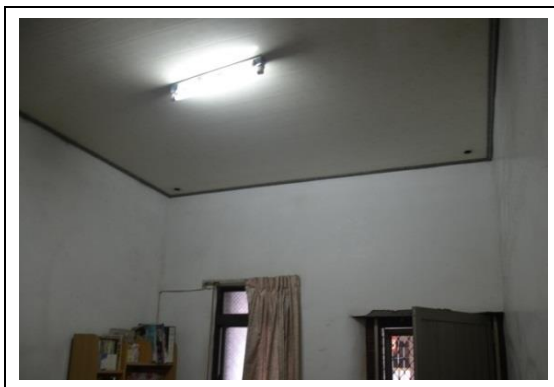
相4-1-71後堂右正身間空間形成屋架隱蔽部分
