針對內埔鄉謝氏宗祠現況，進行環境、結構、構造、損壞狀況等調查及破壞鑑定等，詳細的工作內容如下：

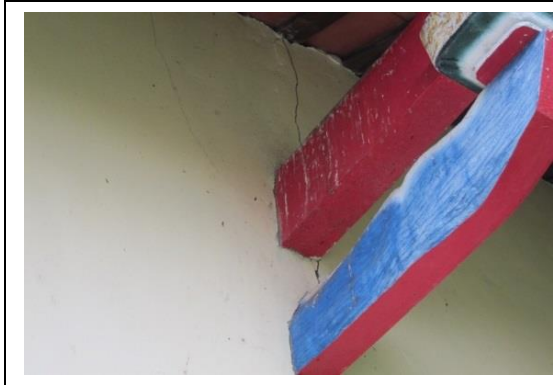
後堂面牆牆體裂縫主要為廳下兩側出簷之斗拱系統處有垂直方向裂縫(相 4-1-75~76)，背牆相對位置亦有垂直方向裂縫(相 4-1-77~78)，另外廳下背牆兩側圓形通氣孔週邊亦有裂縫產生(相 4-1-79~80)，同時左正身間空間背牆開口亦有角隅裂縫(相 4-1-81)，山牆部分，左右兩側山牆及內隔間牆皆有垂直裂縫(相 4-1-82~84)，整體而言垂直方向裂縫對建築本體之影響較為嚴重。

相4-1-77後堂廳下背牆左側出挑位置垂直方向  
裂縫

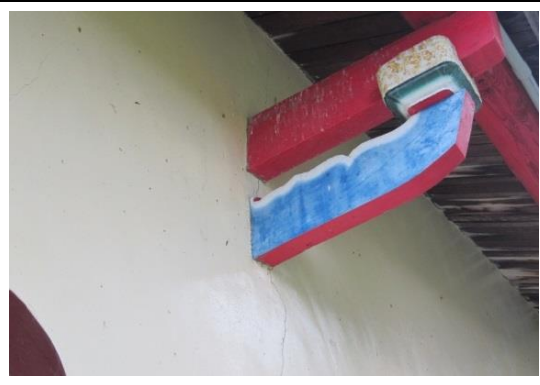
相4-1-78後堂廳下背牆右側出挑位置垂直方向  
裂縫

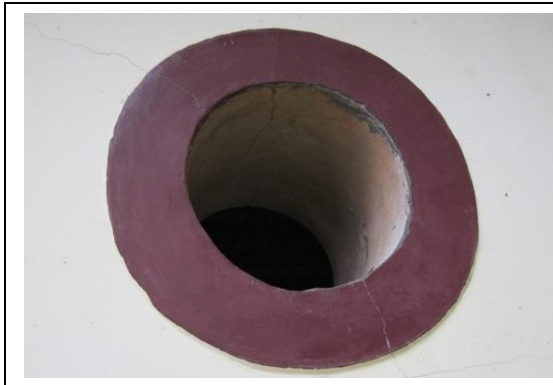
相4-1-79後堂背牆廳下左側通氣口裂縫

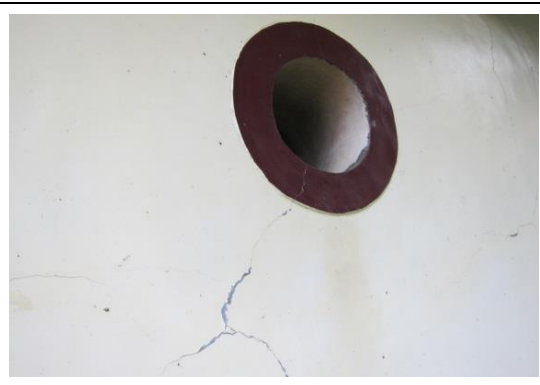
相4-1-80後堂背牆廳下右側通氣口裂縫

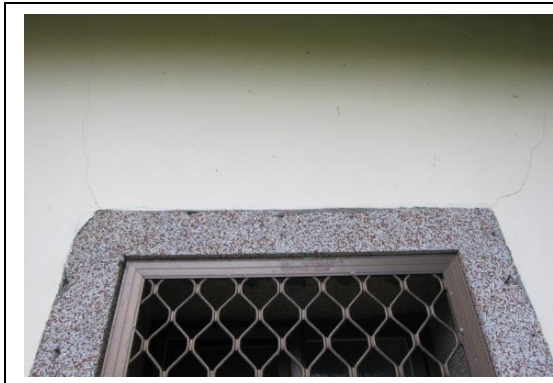
相4-1-81後堂左正身間空間背牆開口角隅裂縫

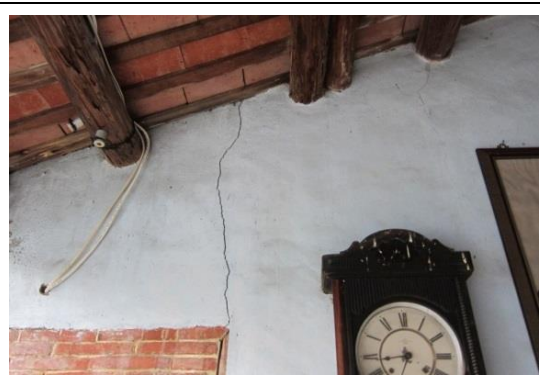
相4-1-82後堂左側山牆垂直裂縫

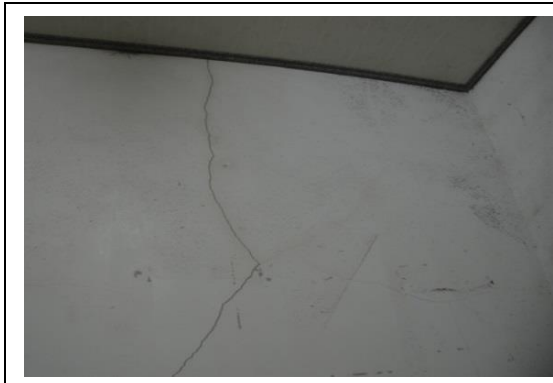
相4-1-83後堂右側山牆垂直裂縫

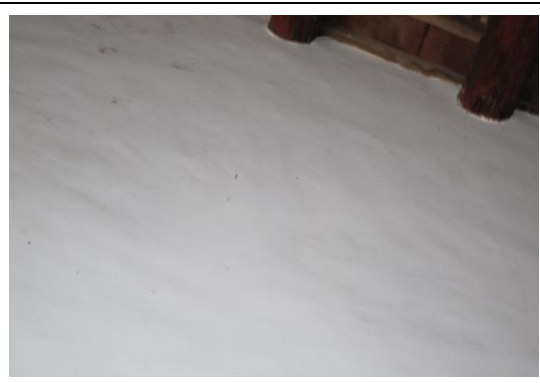
相4-1-84後堂廳下檁下方牆垂直裂縫

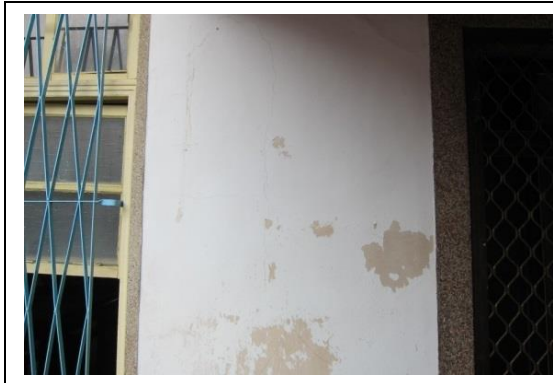
面牆有表面粉刷浮凸及剝落如相 4-1-85~86 所示，廳下牆體亦有粉刷層剝落，背牆左正身間窗戶週邊洗石子有破裂情形（相 4-1-87）。另外後堂除廳下面牆二處開窗重新漆塗且窗戶變形外（相 4-1-88），其餘門窗皆改為鋁門窗（相 4-1-89~90）。

相4-1-85後堂左正身間面牆粉刷層剝落

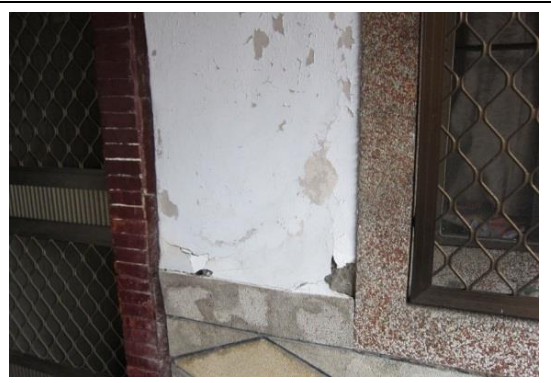
相4-1-86後堂右正身間面牆表面材料浮凸

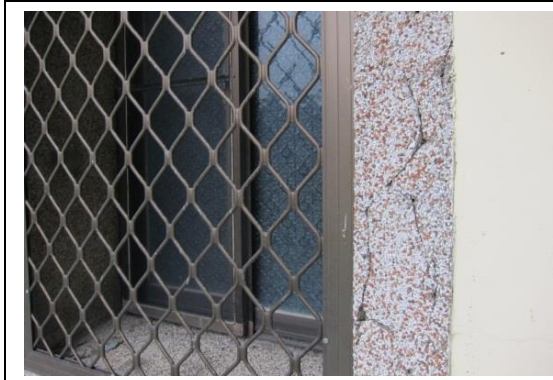
相4-1-87後前左正身間空間背牆窗戶週邊洗石子破裂

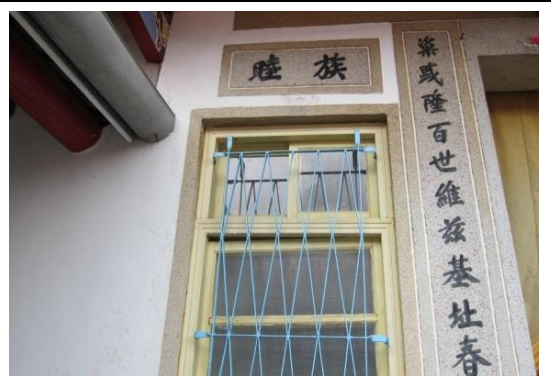
相4-1-88後前廳下右窗變形且表面重新漆塗

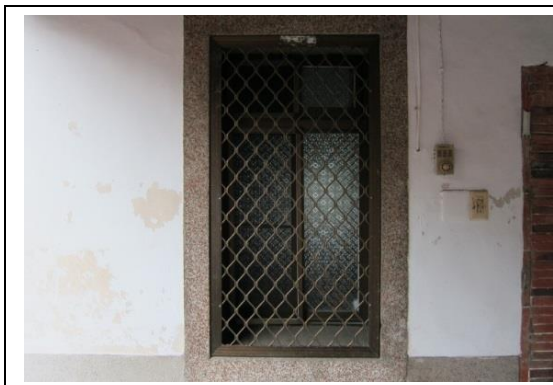
相4-1-89後堂左正身間窗戶替為換鋁窗

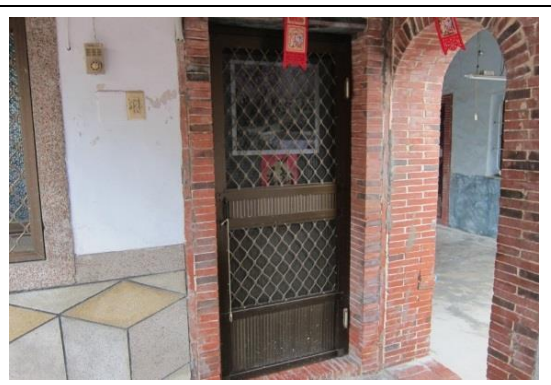
相4-1-90後堂左正身間門替為換鋁門

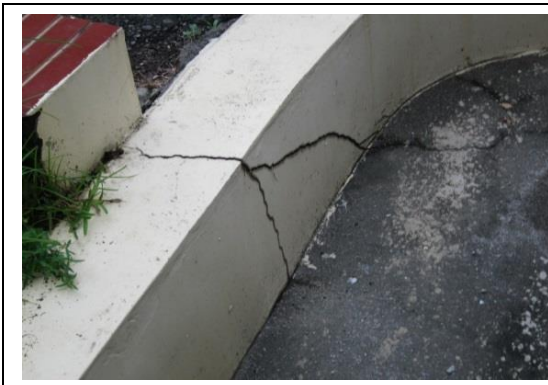
化胎位置與後堂背面接續處設置有矮牆，其中共有四個區域有裂縫，並延伸至地坪（相 4-1-93~96）。

相4-1-93化胎左側邊牆裂縫

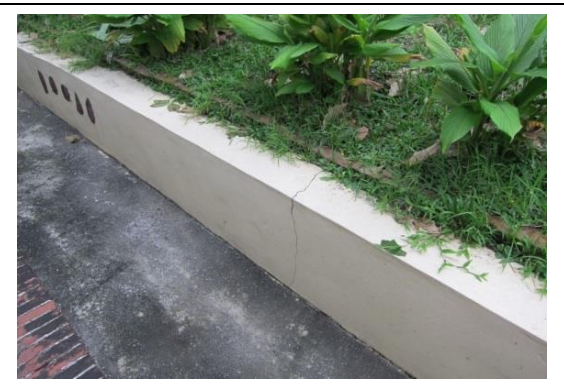
相4-1-94化胎中央偏邊牆裂縫 1

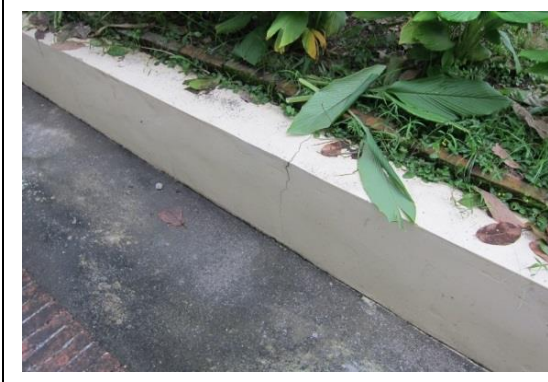
相4-1-95化胎中央偏邊牆裂縫 2

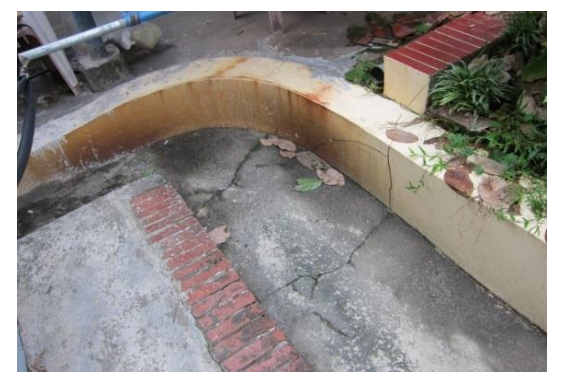
相4-1-96化胎右側邊牆裂縫

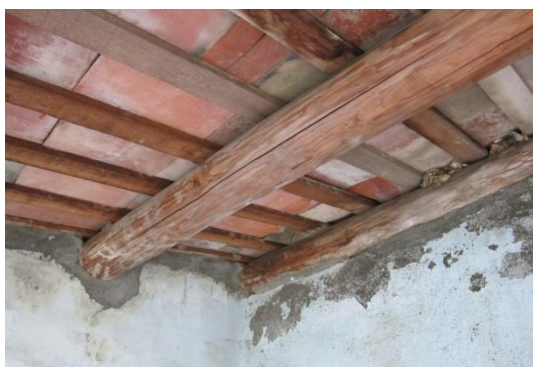
左橫屋木構造損害紀錄如附錄十一所示，騎馬廊入口檁沿構材方向裂縫及端部蟲蛀（相 4-1-97），橫屋面牆臨騎馬廊出簷損害包含簷檁沿構材方向裂縫及腐朽等（相 4-1-98），橫屋背牆出簷相較之下較為嚴重，主要為木料環狀蛀空，甚至有木料蛀空腐朽嚴重等情形，相 4-1-99 為東廳出簷構造腐朽損壞修補情形，東廳南側間仔背牆出簷檁腐朽情形如相 4-1-100 所示。整體而言，必須藉由構件補強、修補之手段達到構件強度，以繼續留用，但出簷部分造成屋面變形損壞建議修復前於動線予以警示。

相4-1-97左側入口檁沿構材方向裂縫及蟲蛀

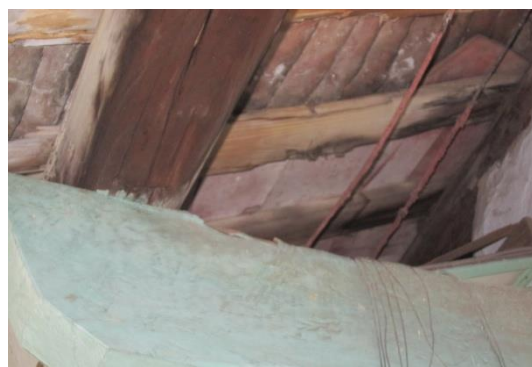
相4-1-98左橫屋面牆出簷檁沿構材方向裂縫

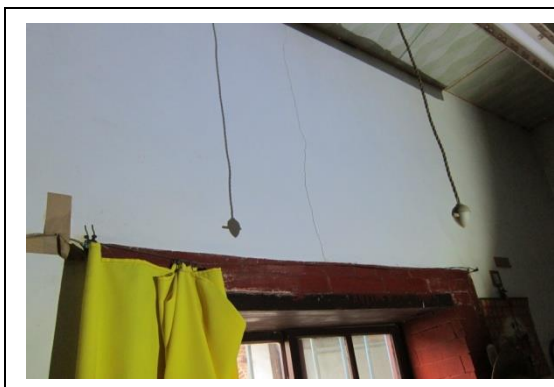
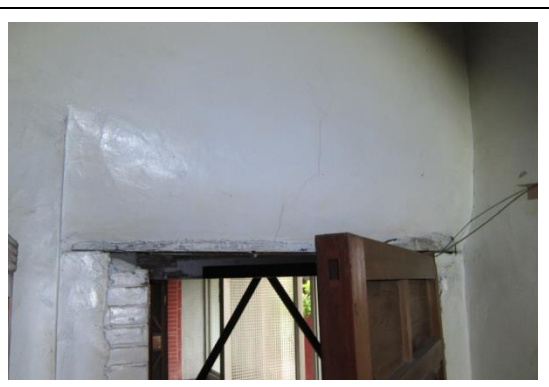
有關左橫屋面牆損害方面，左橫屋東廳右側間仔面牆窗戶、門上緣牆有垂直裂縫產生（相 4-1-109~110），又廊下間仔裂縫由標下方裂縫至開門角隅（相 4-1-111），且左橫屋廊下間仔門與窗戶間裂縫（相 4-1-112~3）。左橫屋背牆方面，背牆裂縫如相 4-1-99 及相 4-1-114~116 所示，且背牆出簷斗拱處有垂直裂縫產生（相 4-1-117），另外左橫屋東廳南側間仔背牆窗戶角隅亦有裂縫產生（相 4-1-118），且左橫屋東廳北側出簷斗拱下方牆裂縫（相 4-1-119）雖不似垂直裂縫，但是就外觀而言裂縫方向相對較不規則。

相4-1-109左橫屋東廳右側間仔面牆窗戶上緣牆 相4-1-110左橫屋東廳右側間仔門上緣牆垂直裂  
垂直裂縫 縫

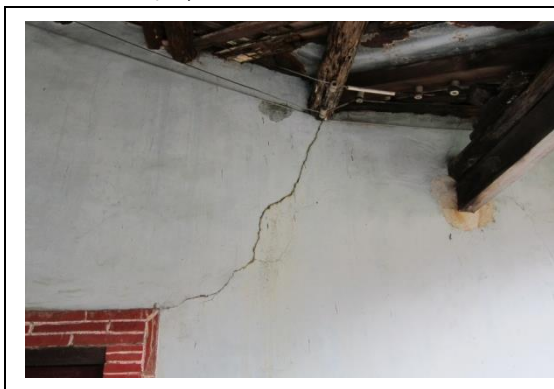
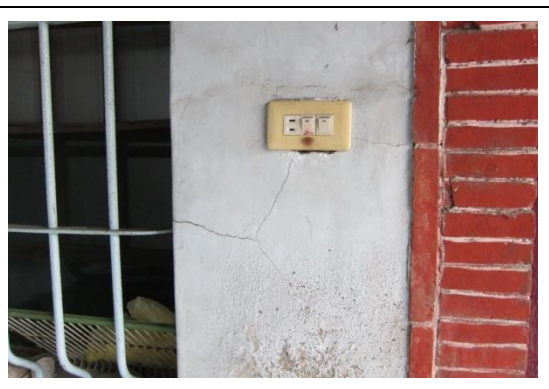
相4-1-111左橫屋廊下間仔裂縫由櫟下方裂縫至 相4-1-112左橫屋廊下間仔門與窗戶間裂縫 1  
開門角隅

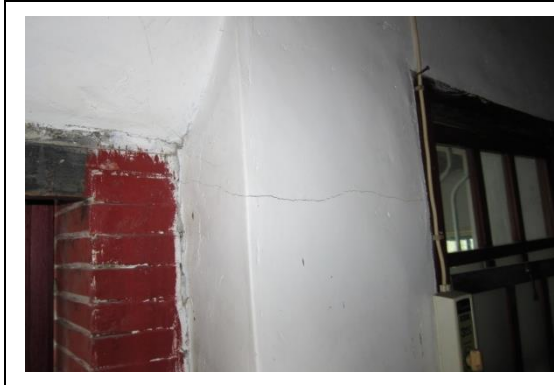
相4-1-113左橫屋廊下間仔門與窗戶間裂縫2

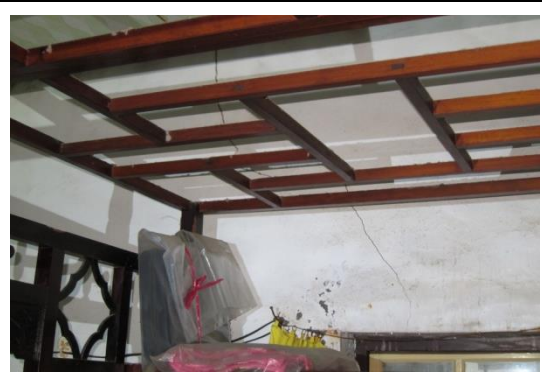
相4-1-114左橫屋東廳右間仔背牆裂縫

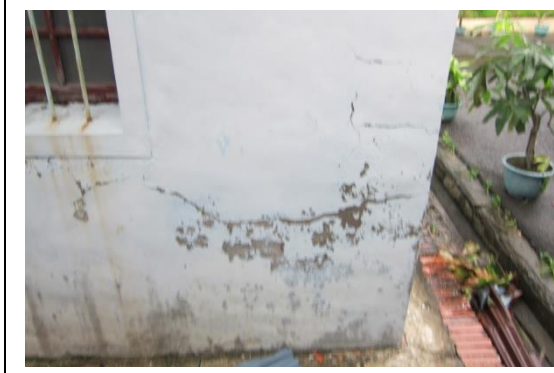
相4-1-115左橫屋背牆裂縫及漆塗剝落

騎馬廊有表面粉刷油漆剝落如相 4-1-135 所示，左橫屋面牆牆體亦有粉刷層剝落（相 4-1-136），左橫屋東廳南側間仔隔間牆開門處面材料剝落土塊外露（相 4-1-137），背牆表面材料損壞情形較多，如東廳北側間仔後門砌磚封閉處漆塗剝落（相 4-1-138）、左橫屋背牆裂縫及漆塗剝落（相 4-1-115、相 4-1-117、相 4-1-118）。左橫屋山牆亦有漆塗剝落（相 4-1-134）。

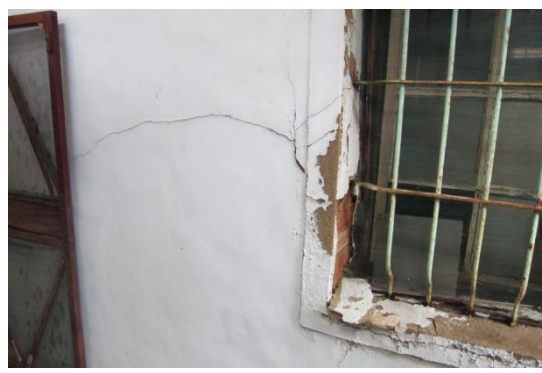
相4-1-116左橫屋東廳北側間仔背牆裂縫

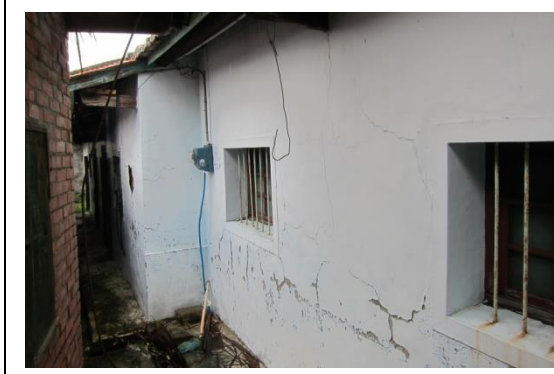
相4-1-117左橫屋背牆出簷斗拱處垂直裂縫及漆塗剝落

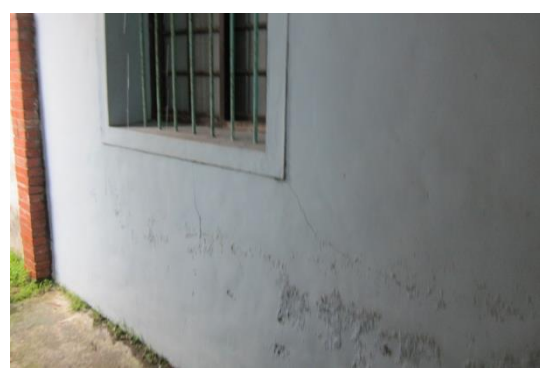
相4-1-118左橫屋東廳南側間仔背牆窗戶角隅裂縫及漆塗剝落

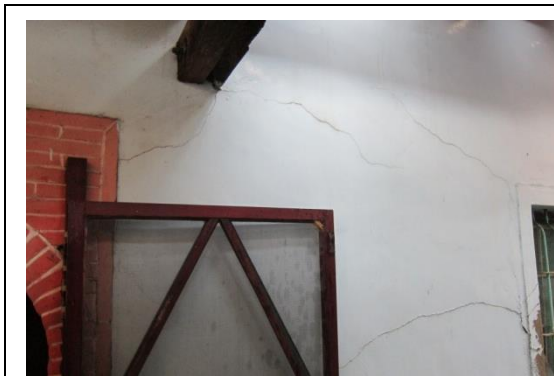
相4-1-119左橫屋東廳北側出簷斗拱下方牆裂縫

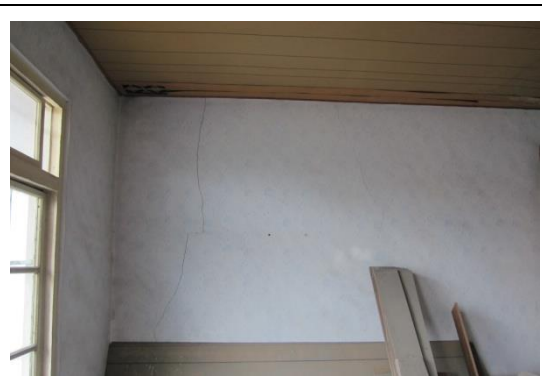
左橫屋臨禾埕間仔之牆損壞方面，相 4-1-120~121 為間仔隔間牆垂直裂縫，相

相4-1-120左橫屋臨禾埕間仔隔間牆垂直裂縫1

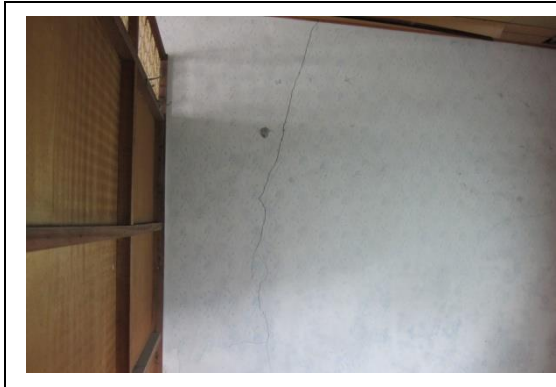
相4-1-121左橫屋臨禾埕間仔隔間牆垂直裂縫 2

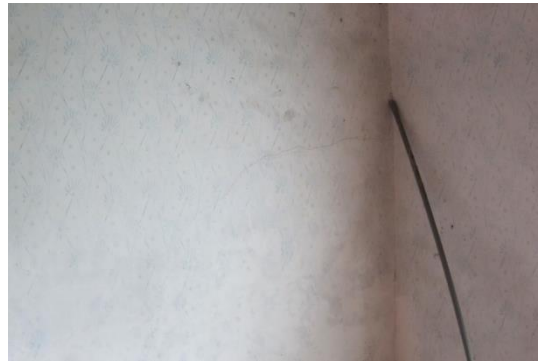
4-1-122 為隔間牆水平裂縫。騎馬廊入口兩側牆體損壞如相 4-1-123~124 所示，其中以左騎馬廊入口櫟下造成前堂左側山牆垂直裂縫(相 4-1-125)較為嚴重。

相4-1-122左橫屋臨禾埕間仔隔間牆水平裂縫

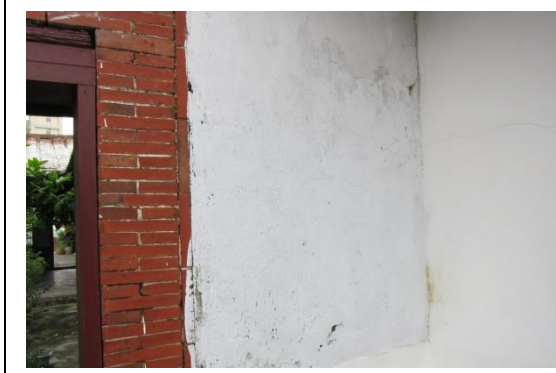
相4-1-123左騎馬廊入口左側牆體裂縫

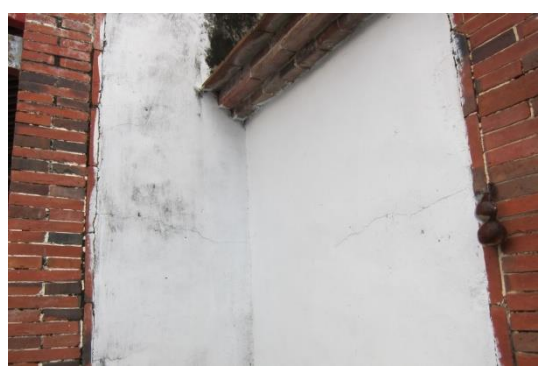
相4-1-124左騎馬廊入口右側牆體裂縫

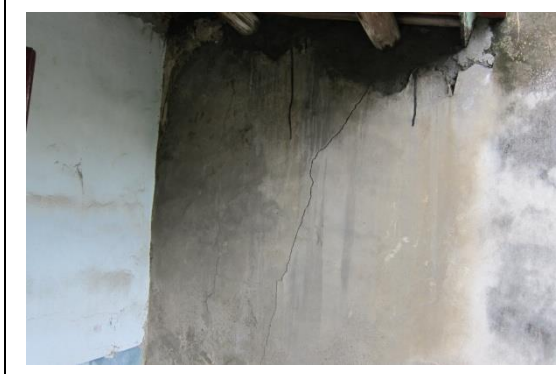
相4-1-125左騎馬廊入口櫟下山牆垂直裂縫

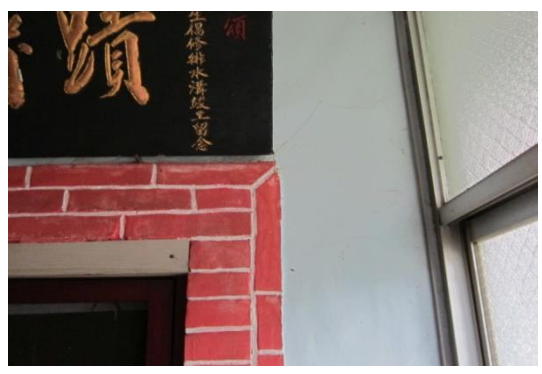
有關左橫屋隔間牆損壞部分，左橫屋東廳南側隔間牆開門處有角隅裂縫(相 4-1-126)，且間仔牆垂直裂縫(相 4-1-127)，在廊下週邊，左橫屋廊下間仔裂縫由上裂至開門角隅以及隔間牆垂直裂縫(相 4-1-128~129)，在左廊下橫屋間仔山牆窗戶上方亦有垂直裂縫(相 4-1-130)；隔間牆內坎櫥櫃角隅亦有裂縫延伸(相 4-1-131)。相 4-1-132 為左廊下背牆門上方裂縫，左廊下背牆出簷處裂縫屋面變形(相 4-1-133)，同時左橫屋山牆亦有水平裂縫產生(相 4-1-134)。

相4-1-126左橫屋東廳南側隔間牆開門角隅裂縫

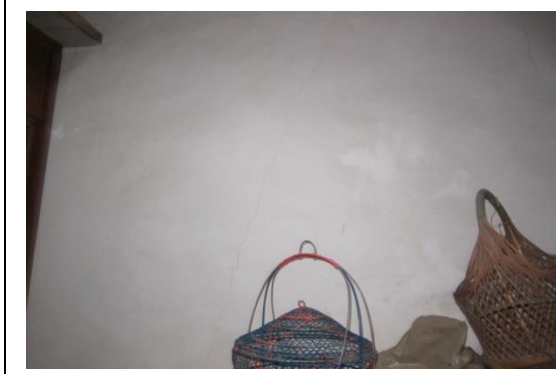
相4-1-127左橫屋東廳南側間仔牆垂直裂縫

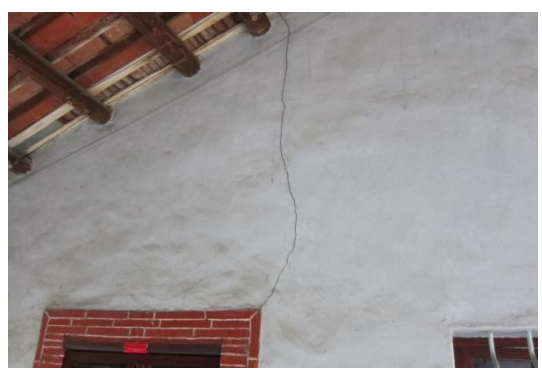
相4-1-128左橫屋廊下間仔裂縫由上至開門角隅

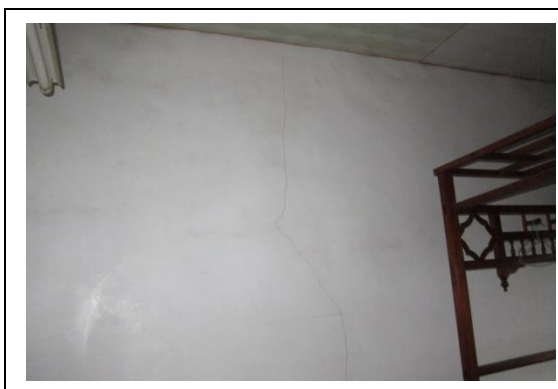
相4-1-129左橫屋廊下二間仔之隔間牆垂直裂縫

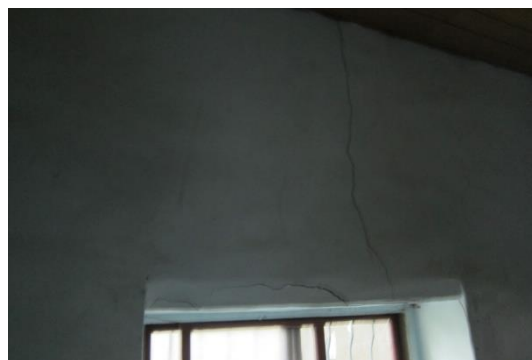
相4-1-130左廊下橫屋間仔牆窗戶上方垂直裂縫

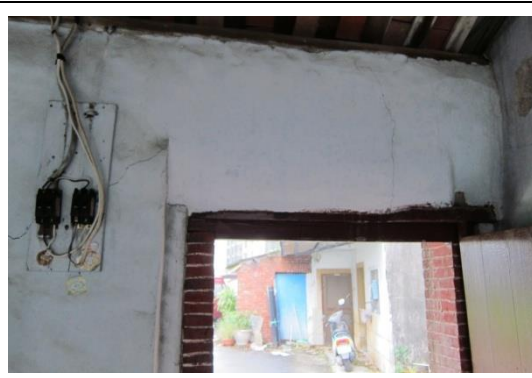
相4-1-132左廊下背牆門上方裂縫

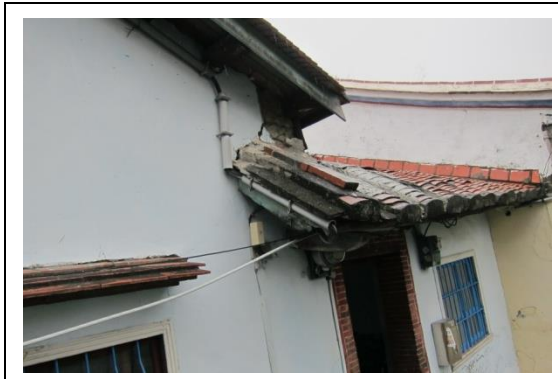
相4-1-133左廊下背牆出簷處裂縫屋面變形

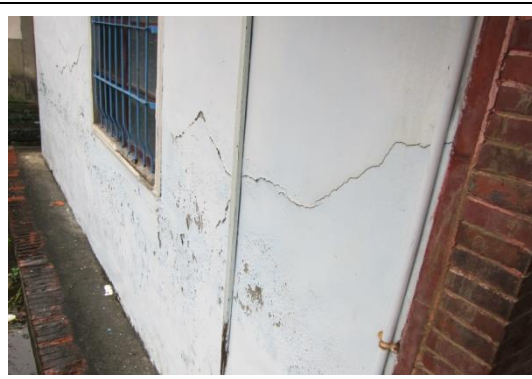
相4-1-134左橫屋山牆裂縫及漆塗剝落

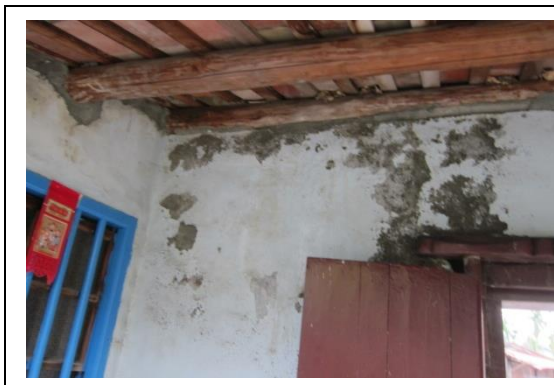
相4-1-135左騎馬廊入口牆油漆剝落

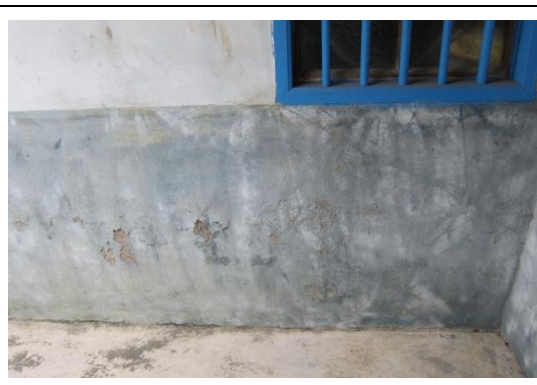
相4-1-136左橫屋臨騎馬廊面牆油漆剝落

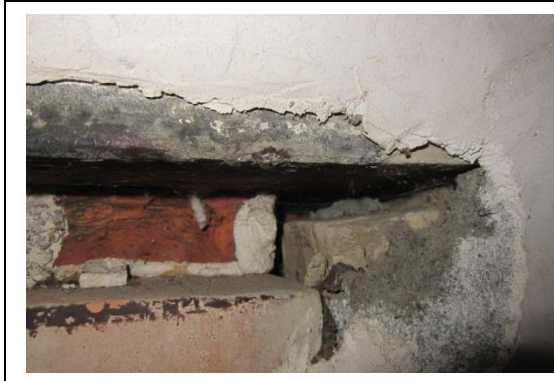
相4-1-137左橫屋東廳南側間仔牆表面材料剝落  
土塊外露

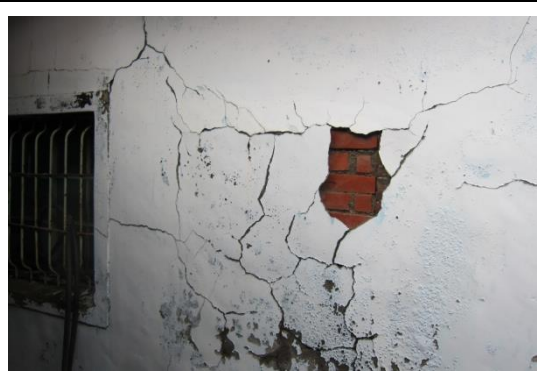
相4-1-138左橫屋東廳北側間仔背牆裂縫及間仔  
後門砌磚封閉及漆塗剝落

除牆面裂縫以及表面材料裂化以外，現況尚於左騎馬廊入口門楣腐朽並已進行支撐（相 4-1-139），且入口門於底端木料有腐朽情形（相 4-1-140~141），另外左橫屋東廳前牆體改為鋁門窗，影響整體系統連貫，出東廳入口面牆外，其北側間仔窗戶尺度亦不同於其他形式（相 4-1-109），且背牆有將原後門填補痕跡（相 4-1-138）。

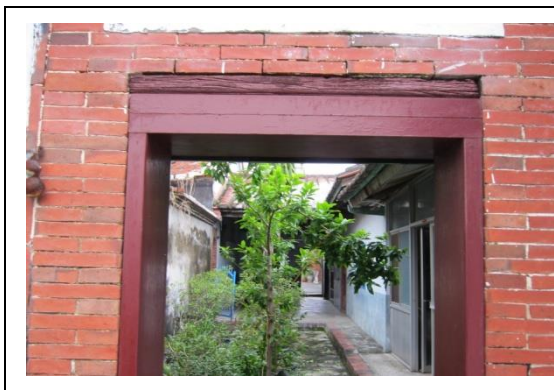
相4-1-139左騎馬廊入口門楣腐朽及支撐

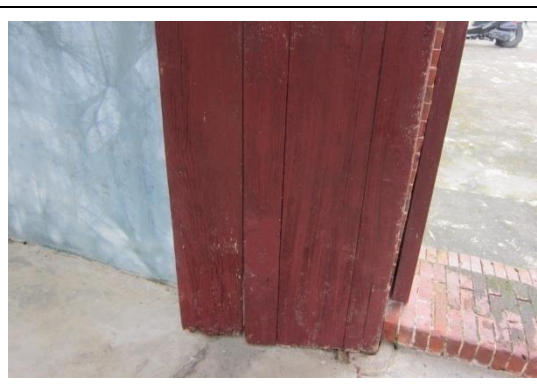
相4-1-140左騎馬廊入口右門腐朽

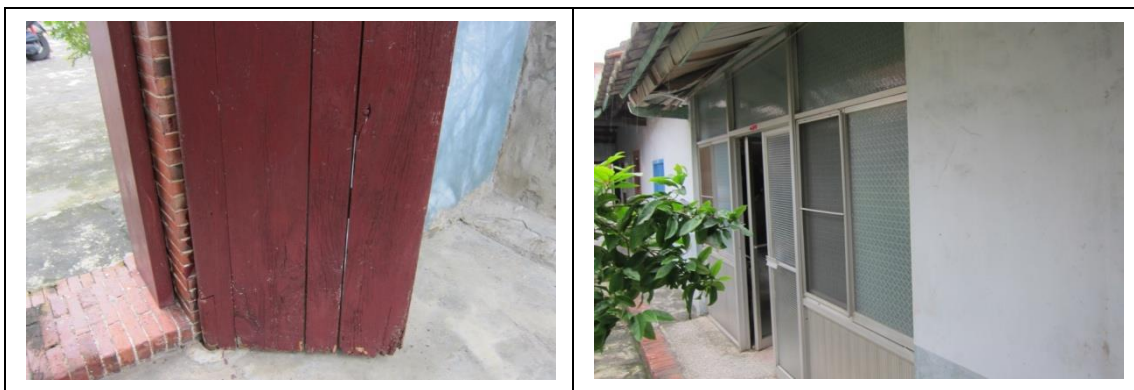
相4-1-141右騎馬廊入口左門腐朽

相4-1-142左橫屋東廳前牆體改為鋁門窗

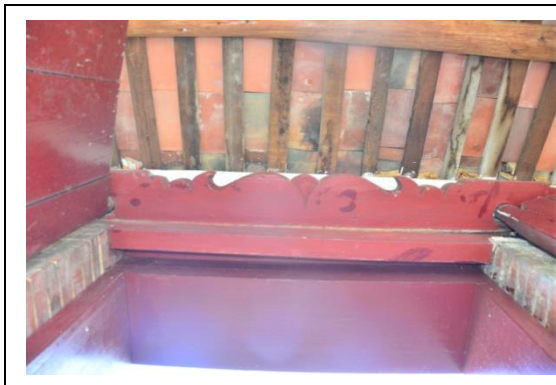
右橫屋屋面損壞部分，相 4-1-149 為右騎馬廊入口望磚裂及漏水痕跡，右橫屋臨禾埕間仔屋面望磚鋪設情形如相 4-1-150 所示，右橫屋西廳南側間仔檁裂縫及腐朽，並於牆面有漏水補修痕跡（相 4-1-151~152），右廊下有望磚裂及漏水情形（相 4-1-153），右橫屋南側山牆天花板下有亦漏水痕跡（相 4-1-154），

相4-1-149右橫屋騎馬廊入口望磚漏水痕跡

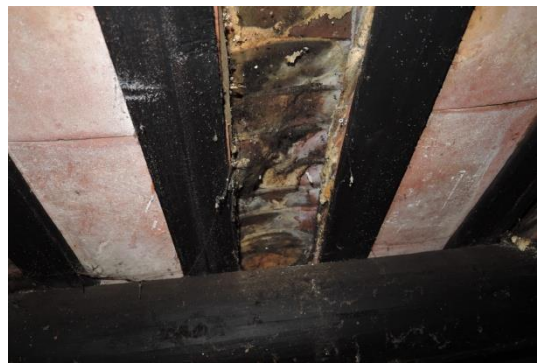
相4-1-150右橫屋臨禾埕間仔屋瓦望磚鋪設方式

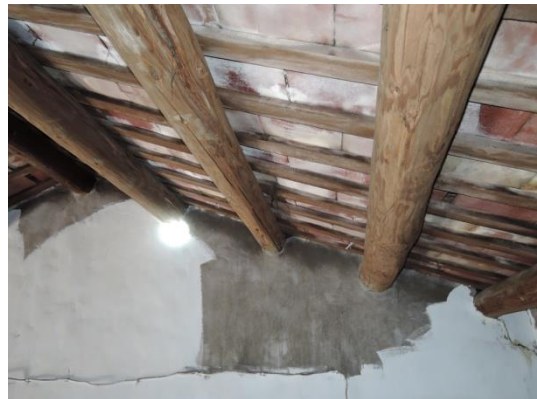
相4-1-152右橫屋西廳南側間仔標裂縫及補修

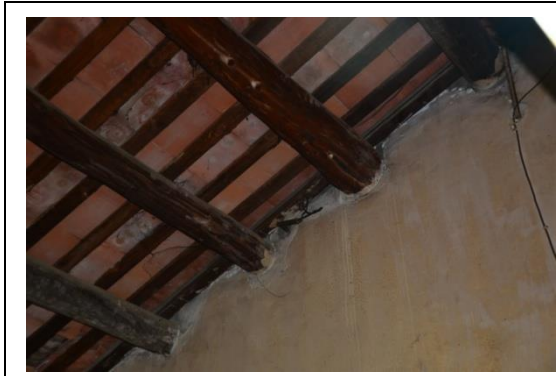
相4-1-153右廊下望磚裂及漏水痕跡

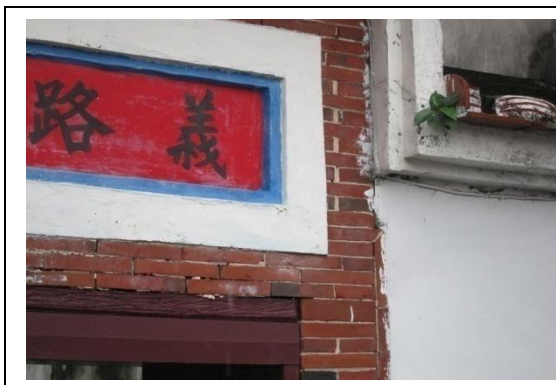
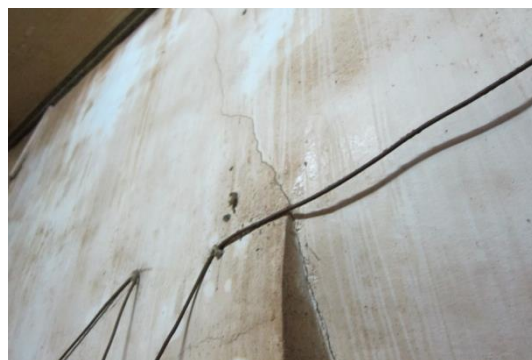
相4-1-155右騎馬廊入口門楣腐朽及補強與牆裂縫 相4-1-156右廊下旁間仔面牆裂縫至門角隅

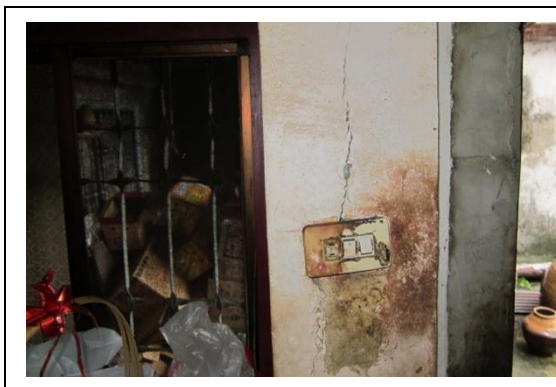
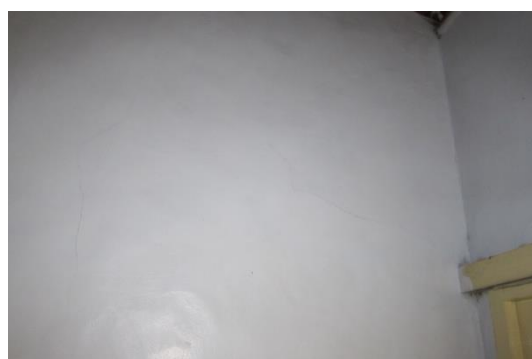
相4-1-157右廊下旁間仔面牆門窗間牆體裂縫 相4-1-158右橫屋西廳南側間仔隔間牆裂縫

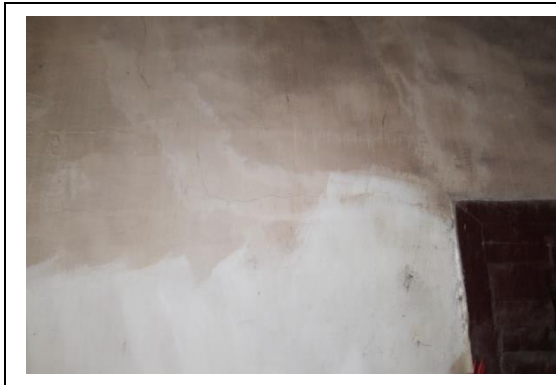
相4-1-159右橫屋西廳北側間仔面牆裂縫 相4-1-160右廊下背牆門上方裂縫

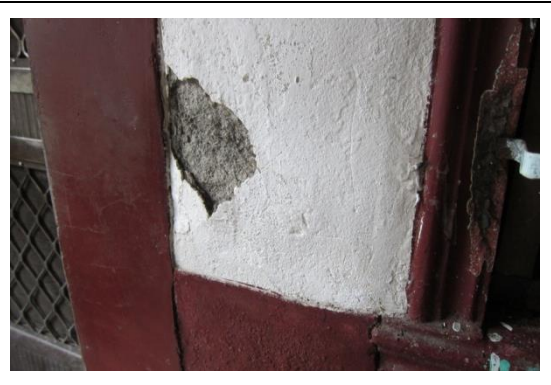
相4-1-162右橫屋間仔廚房地面牆表面材料浮凸

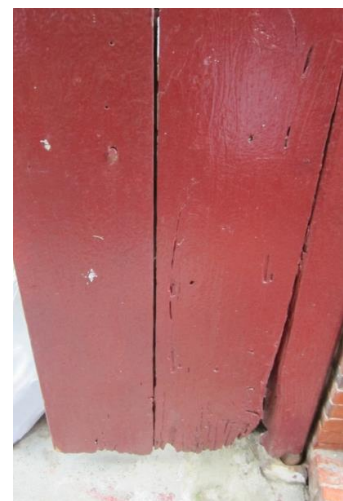
相4-1-164右騎馬廊入口門腐朽

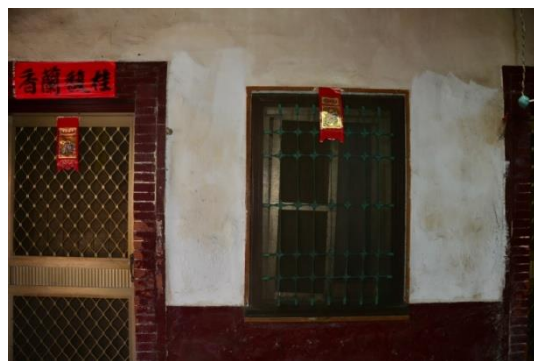
相4-1-166右廊下間仔門窗改為鋁門窗

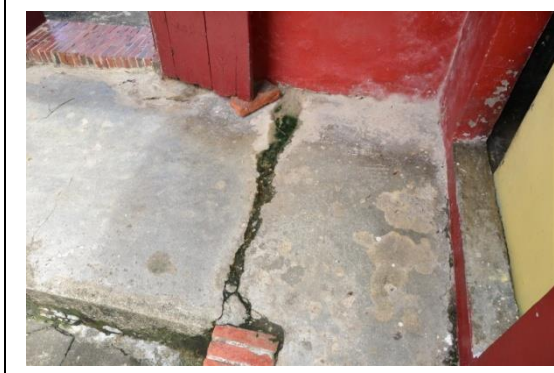
相4-1-167右騎馬廊入口地坪裂縫

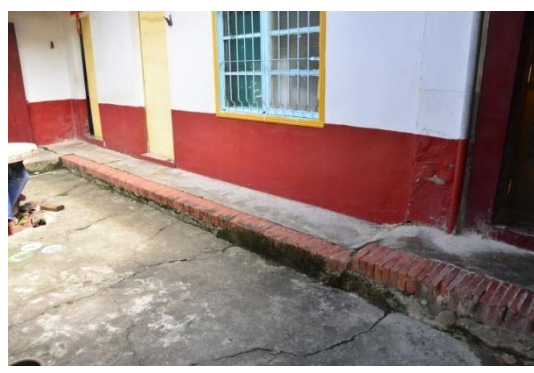
相4-1-168右騎馬廊地坪裂縫

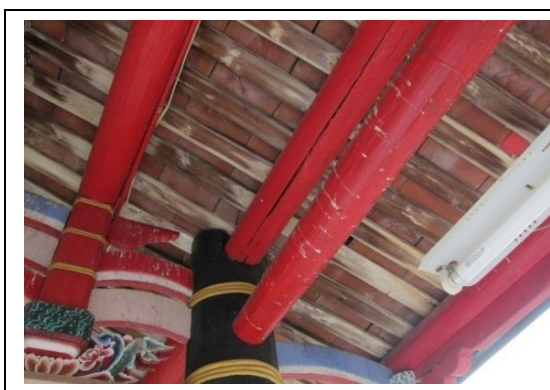
相5-2-1. 前堂檐廊樑裂多處望磚破裂

- (1) 屋頂：目前謝氏宗祠屋面均出現有屋瓦破損滑動、屋脊裂縫及屋面規帶附近受植生影響與望磚破裂等情形，加上局部桁樑嚴重損毀須加以仿作抽換，因此屋頂的拆解仿作實為必要（相 5-2-1、2）。
- (2) 木構件：依據損毀調查結果，堂屋正身間因通風不易，又屋面滲水濕氣聚集，皆有嚴重的腐朽蛀蝕損毀，而祖堂部分僅有燈樑、數根木構架輕微劈裂及汗損為一級修護，其餘均有腐朽損毀情形不一的狀況；部分空間之木構件遭天花板遮蔽，為隱蔽構件無法得知損壞情況。因此建議木構件需進行解體調查，其拆解程度則視木構件損毀情形及修復工法加以綜合評估（相 5-2-3、4）。
- (3) 牆體：謝氏宗祠牆體的主要損毀情形為牆體與木構件（如斗拱、屋架）、門窗開口之垂直相交處，可能因為頂部滲水受潮或施作不良而出現垂直裂縫，以及表面粉刷層的風化、化砂破損剝落等，因此其補強方式可針對裂縫部位採取局部拆解方式進行重新補強，而牆面粉刷層的部分則需手工鑿除進行局部或全面性補強，必要時針對土塼牆進行仿作及材料試驗（相 5-2-5、6）。
- (4) 地坪：目前謝氏宗祠室內地坪為水泥砂漿粉光，橫屋室內地坪多為磁磚鋪面為主，研判非原貌，因此需進行局部拆解調查是否有舊有殘跡。若有，則以舊有殘跡仿作復原；若無，建議維持水泥砂漿粉刷鋪面，清潔整理即可，以配合歷史建築之現有樣貌（相 5-2-7、8）。

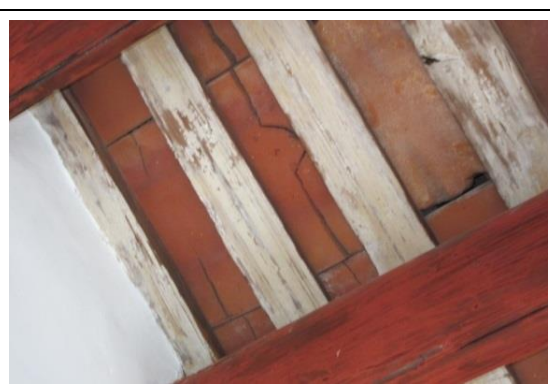
相5-2-2. 前堂門廳望磚破裂情形

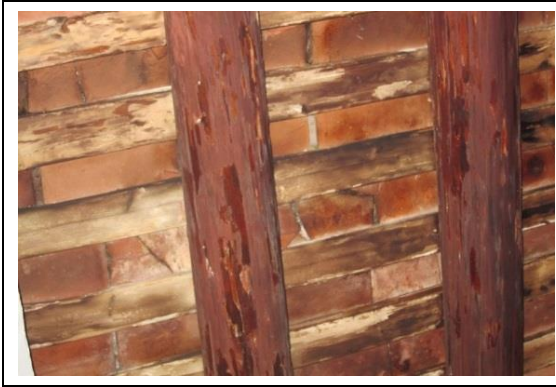
相5-2-3. 廳下標蟲蛀及裂縫現況

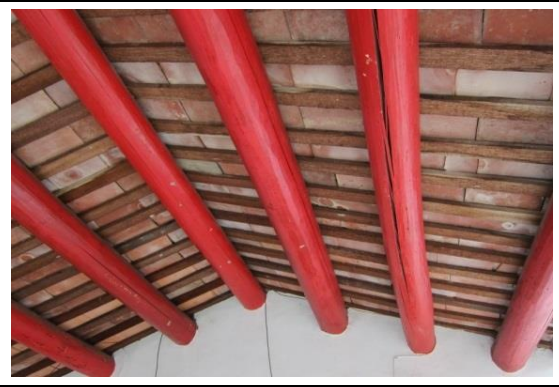
相5-2-4. 左廊標沿構材方向明顯裂縫

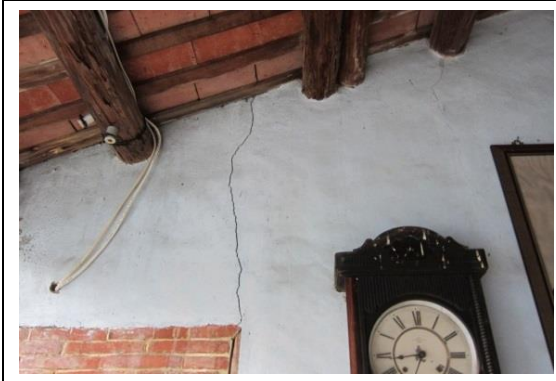
相5-2-5. 後堂左側山牆垂直裂縫

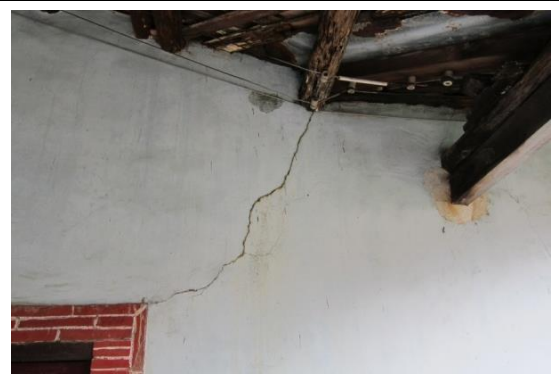
相5-2-6. 左橫屋廊下間仔裂縫由標下方裂縫至開門角隅

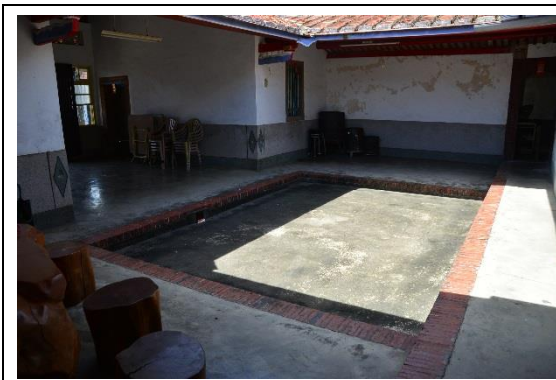
相5-2-7. 堂屋地坪為水泥砂漿粉光

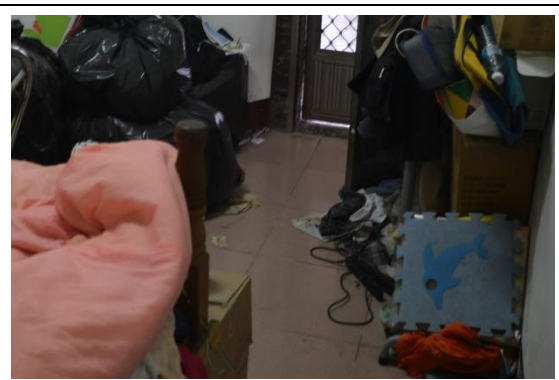
相5-2-8. 後堂右正身間地坪以磁磚為鋪面

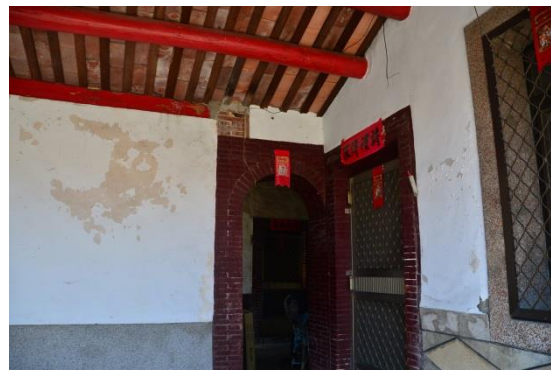
相5-2-11. 左廊牆面粉刷層些微浮凸剝落，可予以清潔後保留原貌

- (1) 外牆：謝氏宗祠的牆體為磚砌體構造，外層再抹以灰泥砂漿，因風化有多處污濁、剝落，且有以水泥砂漿填補之痕跡，針對此，需先將表面粉刷層以手工加以鑿除、清潔後，再予以填補，增強其結構安全，最外層再施以灰泥砂漿粉刷重新仿作（相 5-2-11~13）。
- (2) 內牆：內牆砌體同於外牆，亦為磚砌體構造，外層以灰泥砂漿黏著，最外層為白灰粉刷層；現今牆面多處污濁、剝離、剝落情形相當嚴重，且部分有重新以油漆、水泥砂漿填補、磁磚作為鋪面之痕跡，因此針對粉刷層應先以手

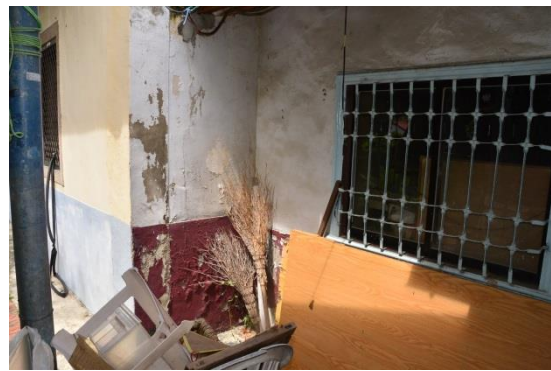
相5-2-12. 後堂廊下外牆受潮浮凸，粉刷層剝落，應予以清潔後填補修復

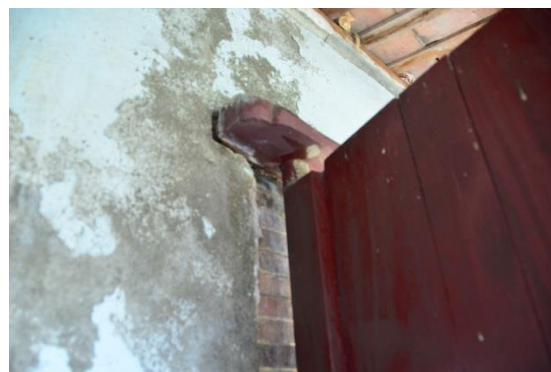
相5-2-13. 外牆灰泥粉刷層風化剝落，應將表面粉刷層全部手工鑿除，清潔後予以填補加固

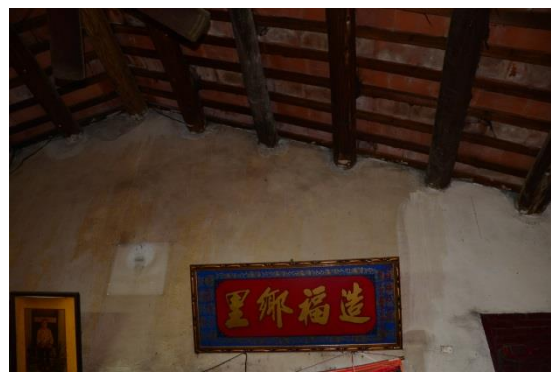
相5-2-14. 內牆表面粉刷層浮凸剝落，應將表面粉刷層全部手工鑿除，清潔後予以填補加固

工加以鑿除、清潔後，再予以填補，增強其結構安全，最外層再施以白灰粉刷重新仿作（相 5-2-14~16）。

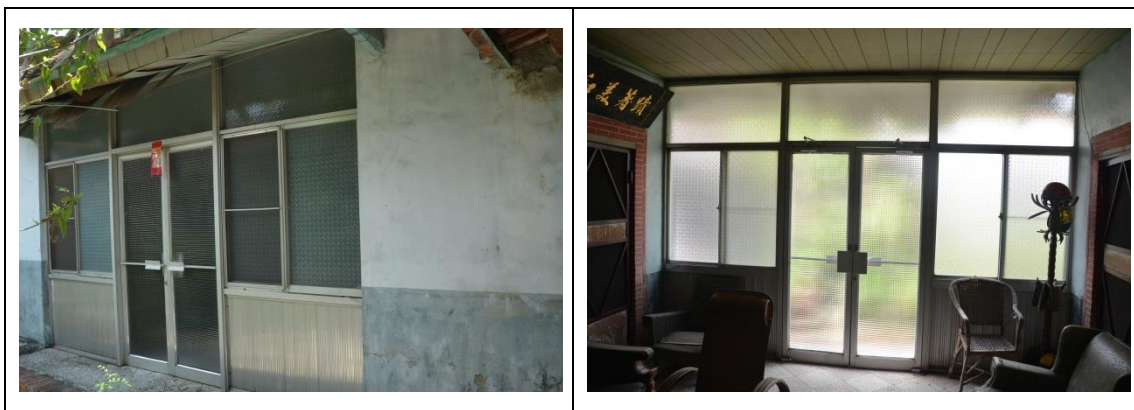
相5-2-17. 左側東廳正立面改建為鋁製落地門窗，建議依閩南式廳堂立面作為修復依據。

相5-2-18. 左側東廳正立面內部現況，建議牆壁形制採用磚砌以加強牆體結構，門窗修復為板門、直櫺式板窗。

依現況調查，謝氏宗祠左側東廳立面牆體遭後期改建為鋁製落地門窗，已查無原制遺構，因空間格局參考前堂，採用內廊接續，建議牆體與門窗一同修復，牆壁形制採用磚砌以加強牆體結構，以及門窗修復為板門、直櫺式板窗，最外層再施以灰泥砂漿粉刷重新仿作，如此，於左橫屋整體外觀立面較為一致性。(相 5-2-17~18)

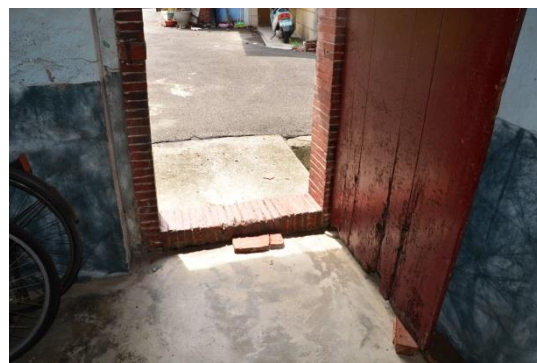
相5-2-20. 左廊下門板腐朽破損嚴重，應將表面腐朽處全部手工鑿除，清潔後予以填補加固

右橫屋門扇多處改建為不銹鋼、鋁製門扇，研判非原制，建議全數拆除，比對前堂形制重新仿作；在內外門樓部分，謝家入口門樓之門扇輕微汙濁破損，清潔修補後可繼續留用，左右兩側內門樓之門板，因受潮聚集濕氣，多處腐朽劈裂跡象，應將表面損壞處全部手工鑿除，清潔後予以填補加固（相 5-2-19~22）。
