屏東縣縣定古蹟

北勢寮保安宮調查研究規劃計畫

研究單位：林世超建築師事務所

中華民國九十八年二月

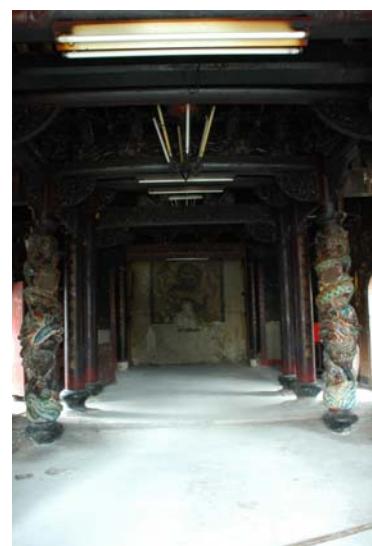
照片 1-7 北勢寮保安宮之損壞現況

由於民國九十五年（西元 2006 年）四月的廟宇搬遷，以及同年恆春 1226 地震影響，致使建築本體產生諸多損壞，包括屋面剪黏破損脫落，拜亭與前後殿接續處屋面漏水，牆體粉刷剝落，原有地坪因搬遷而遭改變等（照片 1-7）。為能保存此見證屏東枋寮地區發展，以及日治昭和年間之精湛廟宇木作技術與對場造表現之重要古蹟，屏東縣政府文化處遂委託辦理調查研究規劃計畫，以作為未來修復、保存及再利用之參考依據。

原有地坪更易

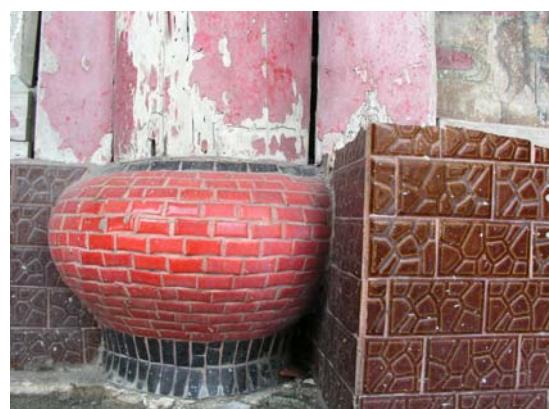
照片 3-54 前殿排樓面封柱柱珠

前殿步口為石雕龍柱，盤龍以局部透雕盤附於八角形石柱上（照片 3-51），柱珠大抵採圓形，惟周分八面，大面施以浮雕，小面施以線腳（照片 3-52）。排樓面改置木柱（照片 3-53），柱珠為圓形，有束腰，民國七十年（西元 1981 年）的整修工程於其表面施以磁磚，古意盡失（照片 3-54）。前殿架內俱為圓柱，柱珠為鼓形，有束腰，表面飾以磨石子。拜亭轉置水泥龍柱，盤龍緊貼於柱體（照片 3-55），表面施以彩繪，柱身上方並置以蓮瓣形柱頭，其上再與木柱接續，木珠施以籐箍（照片 3-56）。依柱身落款所示，係更易於民國五十六年（西元 1967 年）（照片 3-57），柱珠為鼓形。正殿俱為圓柱，前點金柱為水泥柱，柱珠鼓形有束腰（照片 3-58），後金柱為

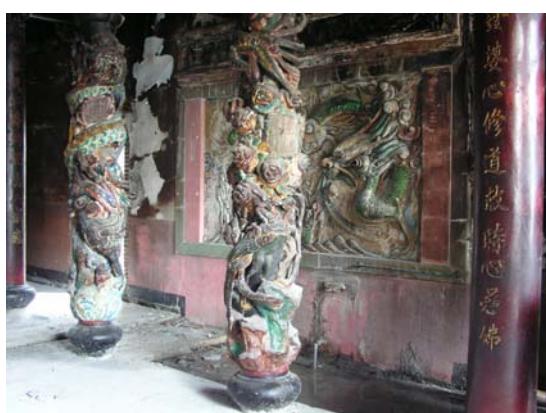
照片 3-55 前殿殿內水泥圓柱及拜亭龍柱 照片 3-56 拜亭龍柱上方蓮瓣形柱頭

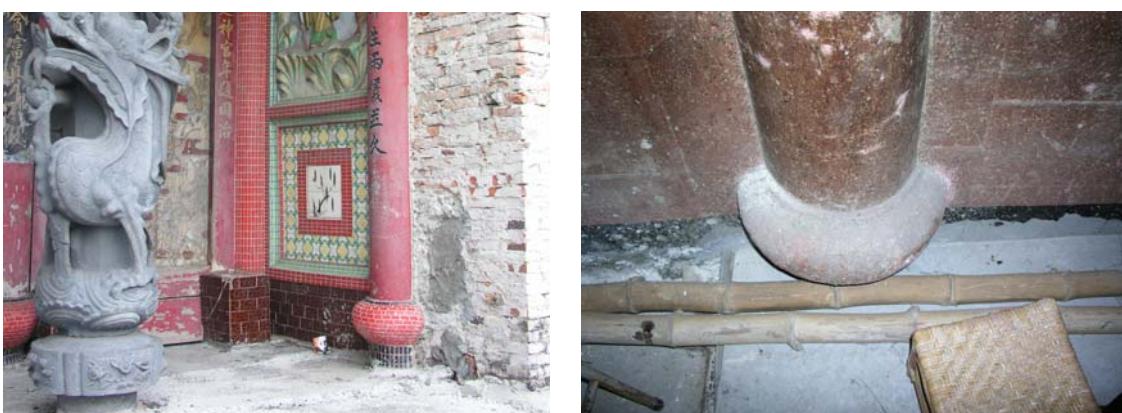
木柱，柱珠圓直筒形（照片 3-59），二者柱身均未收分。附壁柱皆為水泥造，除前殿步口水泥粉光上漆、柱珠以磁磚飾面外（照片 3-60），殿內柱身及柱珠皆以磨石子飾面（照片 3-61）。

照片 3-60 前殿步口附壁柱及柱珠

照片 3-61 殿內附壁柱及柱珠

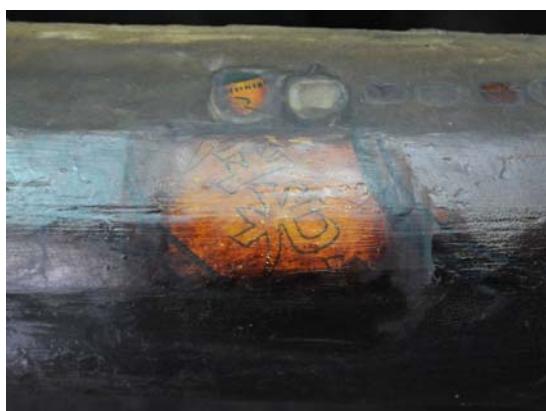
木構架在創建之初，表面原繪有彩繪保護並美化之，其後因受到長時間的油煙燻蒸與附著，故而呈現今日所見之烏黑外觀。在本研究調查期間，研究單位曾聘請彩繪顧問，進行木構架表面彩繪油汙試洗，由不同試劑清洗實驗中，確定木構架表面油汙下方彩繪保存狀況仍佳，且施作精緻^{註 2}（照片 4-1）。故建議未來修復時，能

照片 4-1 木構架彩繪試洗

進行木構架表面油污全面清洗，並對清洗出的彩繪進行加固處理，以呈現創建時期之原始風貌。

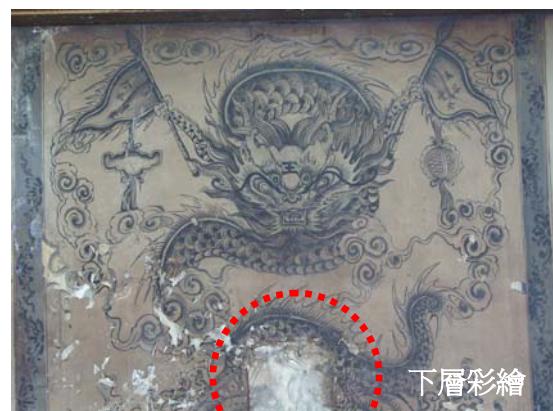
正殿後方神龕後壁面上之雲龍彩繪，現況呈現局部剝落的狀況。細觀剝落處可見目前雲龍彩繪的下方，仍保有另一層雲龍彩繪圖樣（照片 4-2）。分析其畫法與構圖，水準均高於今貌，有極高的可能性為創建時期所繪。故而建議進行更詳細之彩繪層的調查，釐清其歷史分期與保存狀況，若下層彩繪符合價值高於現況且保存狀況良好之條件，則建議進行表層彩繪之揭除，以顯露下層彩繪。

照片 4-2 正殿神龕壁面之上層及下層雲龍彩繪

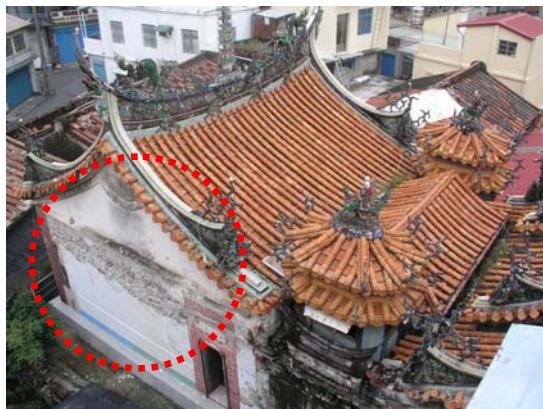
左右山牆卵石組砌壁體、木構架、壁面白灰粉刷等均有損壞情形（照片 4-3～4-5），需進行修復以保存其形貌。其損壞部位、修復方式與內容參第五章之討論。

照片 4-3 山牆卵石組砌壁體損壞現況

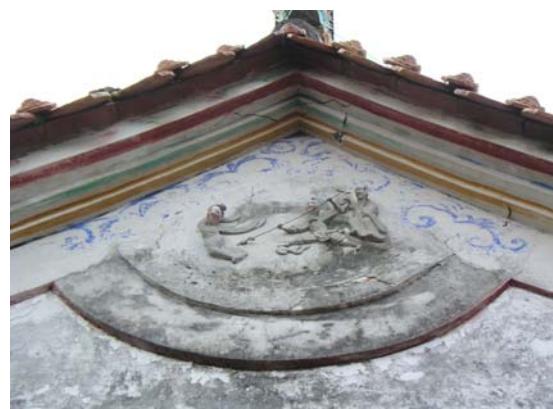
照片 4-5 壁面白灰粉刷損壞現況

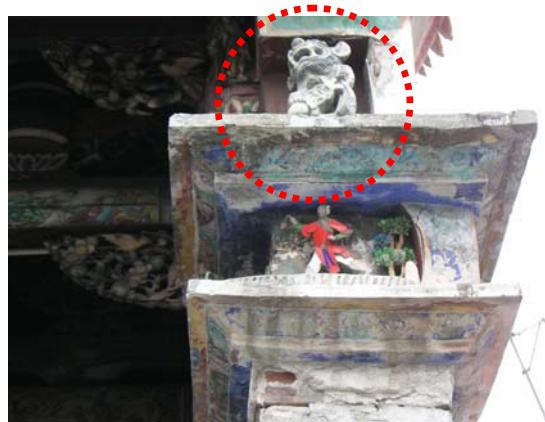
根據舊照片所示（照片 4-6），前殿正面墀頭原以「憨番抬厝角」為裝飾題材。「憨番抬厝角」的裝飾題材係以具大力者之人物塑像作支撐厝角狀，傳達「穩固」屋頂的意象。在佛教傳統裝飾中，即見力士扛物的題材。在台灣南部傳統廟宇中，常以西洋番人為力士，安置於厝角墀頭，或藉洋番力大以扛穩厝角，或藉此宣洩受洋人欺負的情緒，故而普遍流行「憨番抬厝角」的作法。在北勢寮保安宮的「憨番抬厝角」中，憨番以清兵形象為造型，清兵頭戴斗笠形兵帽、身著兵裝，雙手上撐厝角，姿態詼諧逗趣。此題材與拜亭中軸線上出現的「托塔天王」與「西洋裝扮人物」之木雕豎材有著呼應之妙。惟在後來的整修中，「憨番」被置換成「獅子」（照片 4-7），題材上已失去其原有特殊價值，故而建議恢復其原貌。此外，前殿步口檐板原為木質，其後之整修因應防水之考量而改成鋼筋混凝土（照片 4-8），不符傳統形制，故而建議恢復木製檐板形貌。

照片 4-7 前殿墀頭現貌：獅子

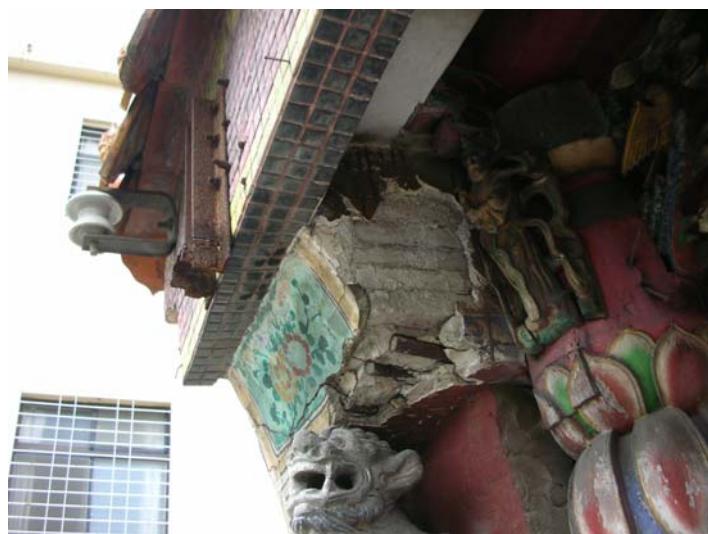
照片 4-8 前殿混凝土檜板現貌

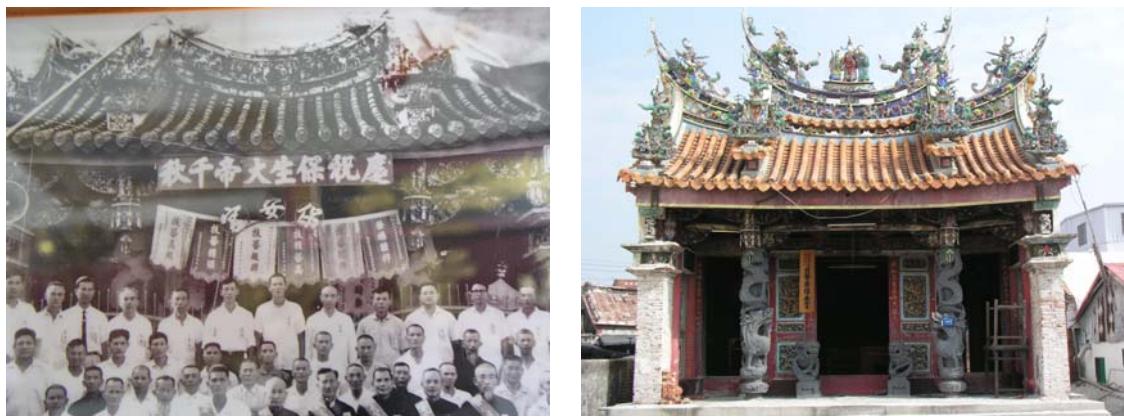
民國六十三年（西元 1974 年），配合屋頂損壞整修與鐘鼓樓增建，屋頂形貌有了很大的改變。包括屋面改鋪上釉筒瓦，舊屋脊及歸帶拆除，新作屋脊、歸帶、以及表面剪黏裝飾，龍虎井上方加建鐘鼓樓。較之民國五十三年（西元 1964 年）所攝之舊貌照片與現貌（照片 4-9），本次的修建，與原貌已出現些許差異。其更易內容包括中脊脊堵形式、脊堵內剪黏裝飾、屋面瓦作、以及翹脊的曲度等。

照片 4-9 民國五十三年之屋頂形貌與現貌比較

在日治時期廟宇營建中，屋面瓦作主要是以未上釉的筒板瓦施作，色彩呈現磚紅色調。現貌則更易為上釉之黃色筒板瓦，與原貌差異甚大。此外，屋脊之曲線也較原貌起翹許多（照片 4-9），此乃近代廟宇屋頂形式衍化之普遍現象。

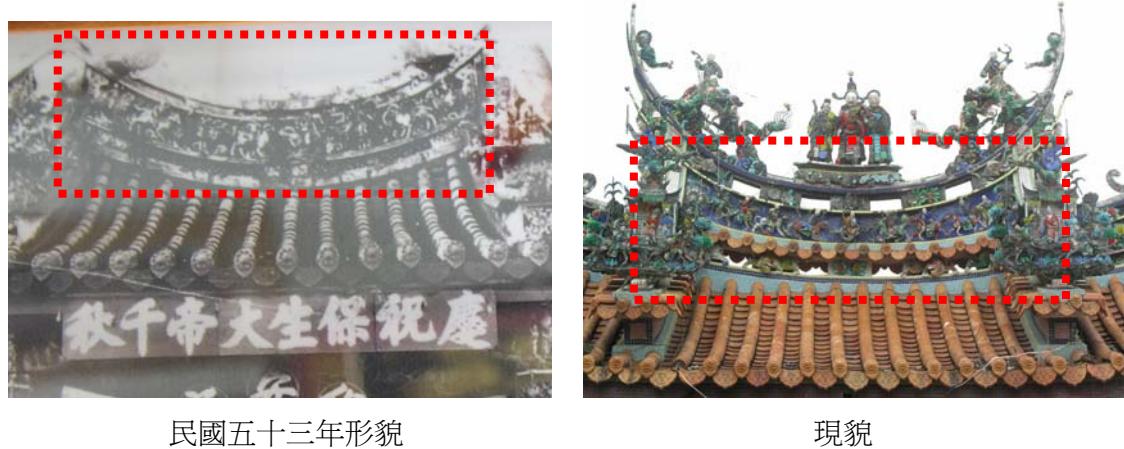
中脊脊堵在舊貌中，前殿三川脊中央脊堵分成上、中、下三堵，堵面採非透空性處理。現貌前殿中央脊堵雖亦分為上、中、下三堵，但上堵與下堵採透空脊方式處理，且下堵與中堵之間新增瓦作分割，與舊有形貌差異甚大（照片 4-10）。

照片 4-10 民國五十三年之中脊脊堵與現貌比較

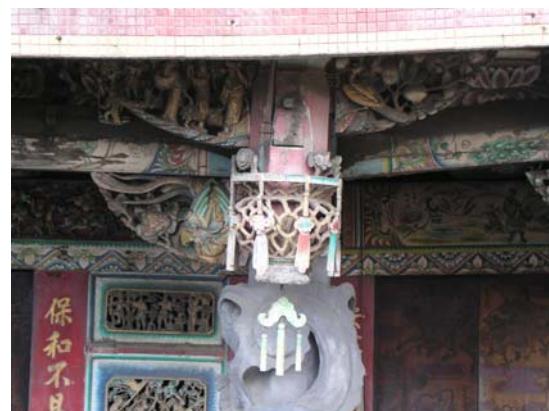
立柱、門框與板堵、左側出檐吊筒、左側出檐插角等，均出現位移甚至脫榫的情形（照片 5-2、5-3）。其中，門框與裙板開縫位移達 1.3 公分（圖 5-4）（照片 5-4），吊筒偏斜軸心 1 度左右，插角與壽樑則完全脫開（圖 5-2）（照片 5-5），比對廟宇未遷移前的照片發現，前述的損壞行為並未產生，足見損壞原因應與廟體遷移關係密切。此外，變形與位移的現象亦出現在正殿神龕花罩，花罩的上下雕花材之間也有木構件位移的情形（圖 5-4）（照片 5-6）。

照片 5-2 吊筒偏斜

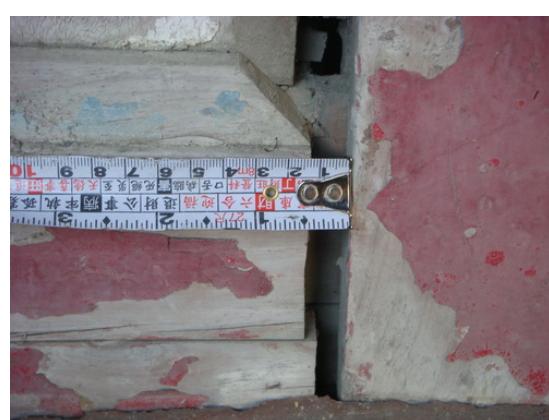
照片 5-4 門框與裙堵板開縫位移

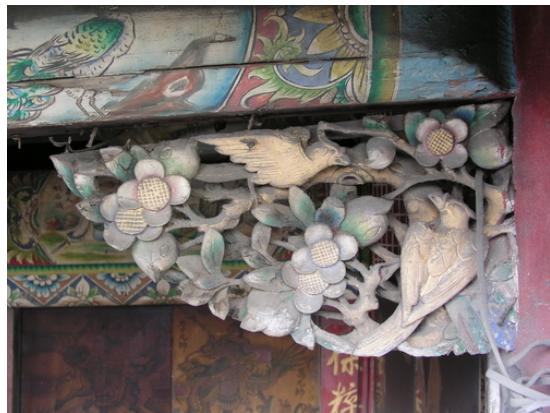
照片 5-5 插角與壽樑則完全脫開

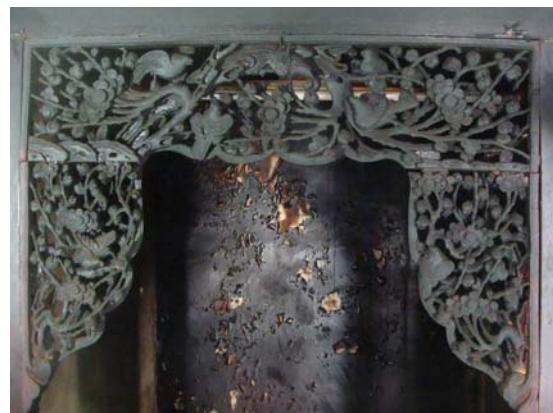
照片 5-6 花罩雕花材木構件位移

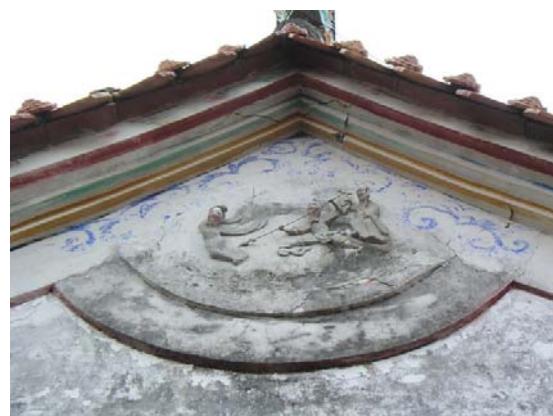
風化的損壞主要發生在白灰粉刷、紅磚面與彩繪表面。白灰粉刷風化嚴重部位包括正面左右墀頭、左右大歸壁烟板、以及屋頂面剪黏玻璃片脫落之脊飾。這些部位的表面白灰層均有因風化而呈現酥鬆、甚至剝落的現象（圖 5-15、5-17、5-18）（照片 5-15~5-17）。紅磚面的風化主要係因表面白灰粉刷脫落或磚體斷裂，致使外露磚面受風雨侵蝕而產生。現況中，外突的磚體，如墀頭、水車堵、門頭堵等之出磚線腳，在表面白灰脫落或磚面遭外力撞擊斷裂後，紅磚表面均有程度不一的風化現象（圖 5-17、5-18）（照片 5-18~5-20）。彩繪表面的風化主要發生在前殿正面及大歸壁烟板彩繪，這些部位由於長期受風吹日曬，彩繪已有風化現象（照片 5-21、5-22）。

照片 5-16 左側大歸壁

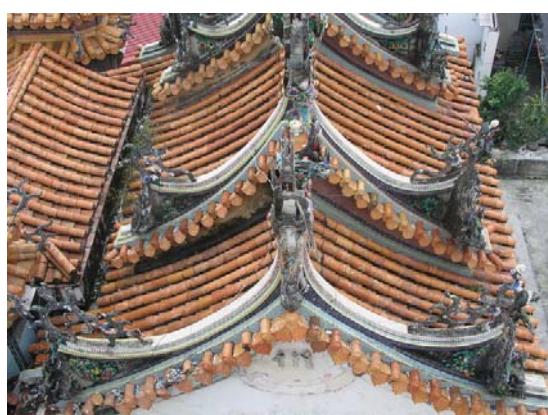
照片 5-17 屋頂脊飾

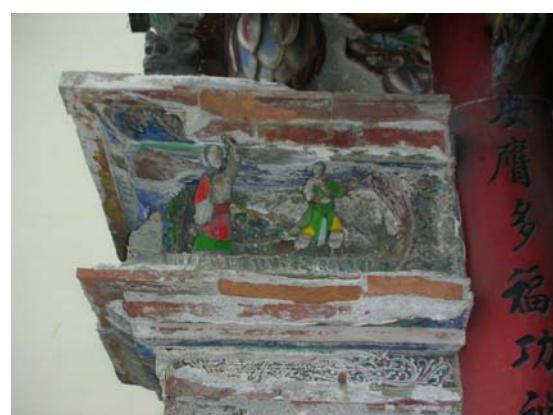
照片 5-18 正面右墀頭

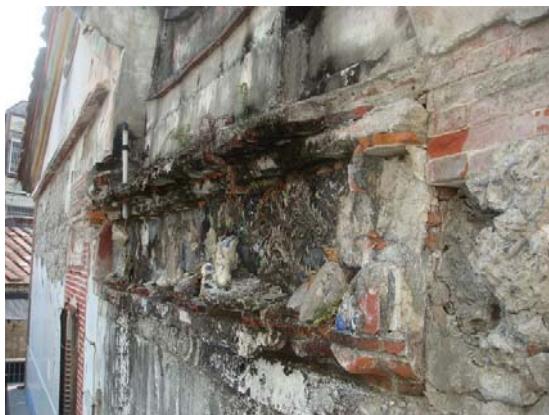
照片 5-19 右側水車堵

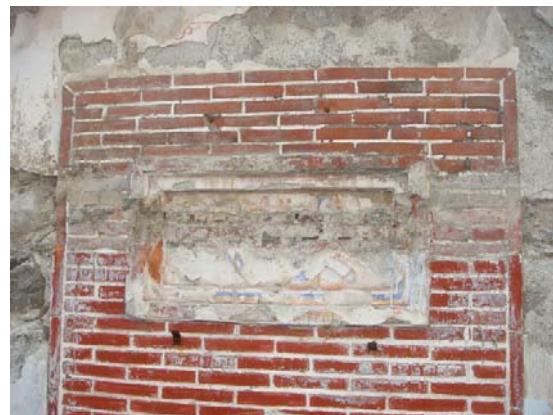
照片 5-20 右側門頭堵

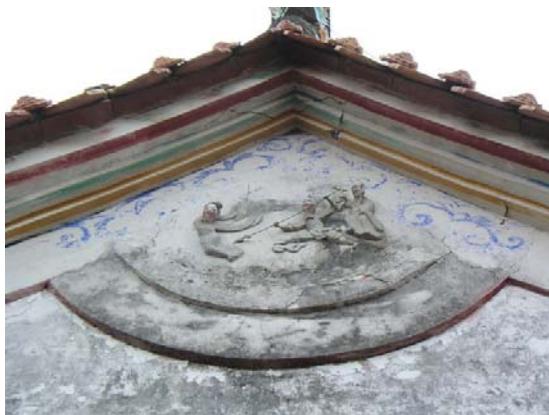
照片 5-21 右側大歸壁檜板彩繪風化

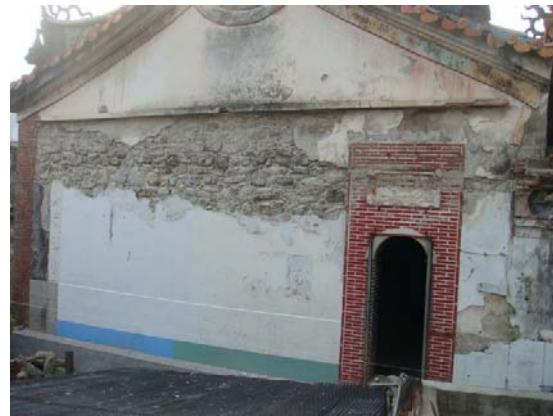
剝落主要源於外力撞擊、受潮與長期風化，外牆剝落損壞較為嚴重，室內亦得見之。根據部位及材質不同，外牆部份剝落現象出現在壁面油漆及白灰粉刷，以及屋頂脊飾、脊墻和水車堵的裝飾之表面玻璃片及泥塑形體部份。現貌觀之，外牆面層油漆幾乎均有剝落損壞，白灰粉刷亦有部份剝落現象，特別是前殿龍邊廊牆（圖 5-19）（照片 5-23），及正殿虎邊山牆鳥踏下方（圖 5-20）（照片 5-24），白灰粉刷層已剝落殆盡，露出下方砌體。屋頂脊飾、脊墻和水車堵的裝飾由於受潮及白灰層的風化，加上廟體遷移及地震的破壞，致使極多飾體表面玻璃片及泥塑形體部份均出現剝落的情形。以大歸壁脊墻為例（圖 5-18）（照片 5-25），現況中前殿及正殿大歸壁脊墻上原有人物裝飾表面玻璃片幾已脫落殆盡，僅存人物頭像及黏著玻璃飾片的泥團。室內部分主要是面漆、白灰粉刷、以及裝飾之表面玻璃片及泥塑形體的剝落。其中，裝飾之表面玻璃片及泥塑形體的剝落主要發生在拜亭龍虎壁的剪黏龍虎及水車堵。現況中，龍邊青龍裝飾表面玻璃片有局部脫落（圖 5-19）（照片 5-26），水車堵剪黏多已脫落，虎邊猛虎剪黏狀況尚可，惟水車堵剪黏人物有局部脫落狀況（圖 5-20）（照片 5-27）。此外，正殿神龕後壁面上的龍形彩繪，也因壁面粉刷剝落而呈

照片 5-24 虎邊山牆鳥踏下方白灰剝落

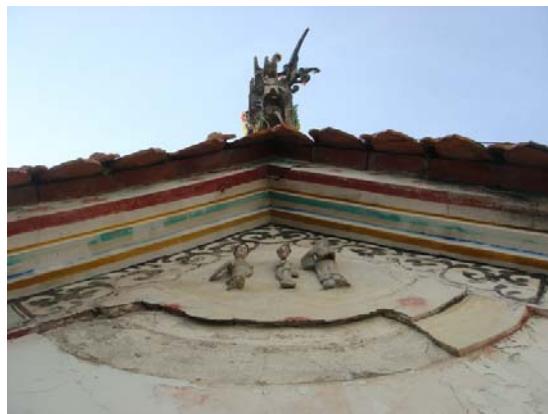
照片 5-25 脊墜泥塑剝落

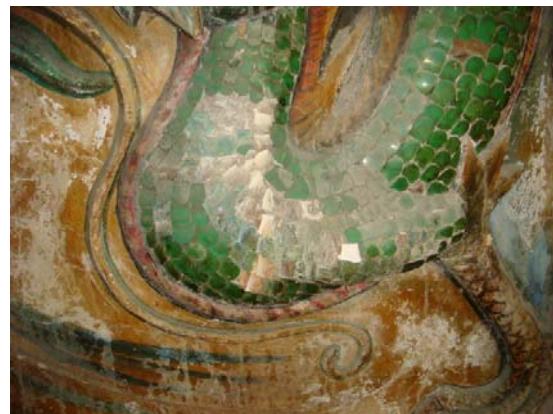
照片 5-26 龍壁玻璃飾片剝落

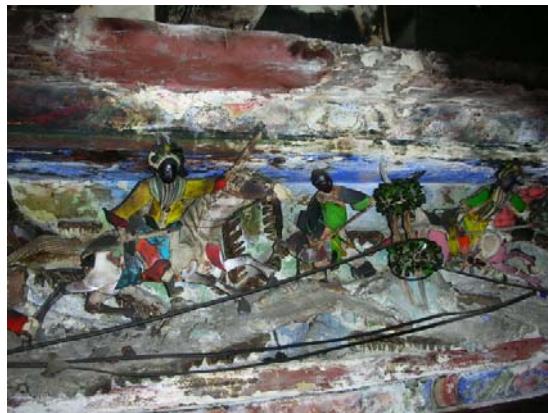
照片 5-27 虎邊水車堵部份玻璃飾片剝落

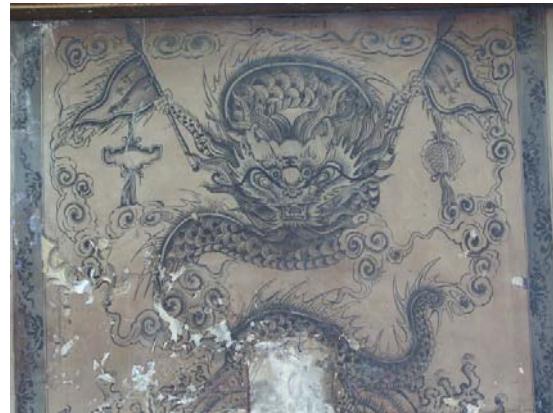
照片 5-28 神龕彩繪粉刷剝落

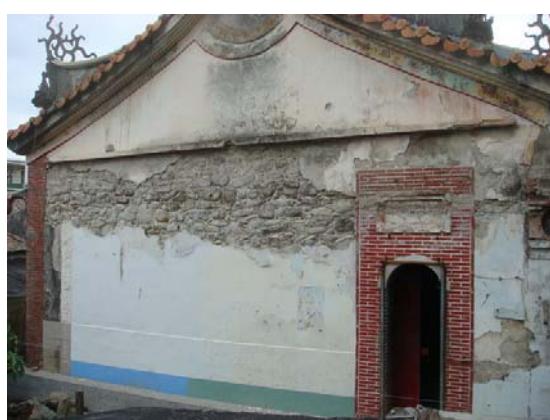
室外污損主因長時間落塵沾覆及雨水夾帶之髒垢沖刷建築體表後，滲入粉刷層表面孔隙中所致，正殿右側大歸壁除落塵髒垢外，亦有檐板彩繪因雨水沖刷掉色造成山牆面染色之情況（照片 5-29）。右側立面虎壁水車堵下方牆面由於壁體潮溼，日照較少，因此黴斑滋生污損嚴重。此外，因水車堵出磚壞損，致使雨水直接沖刷壁面，壁面遂因受潮致使白華現象嚴重（照片 5-30）。步口構件同時受大氣污損及室內燻香煙垢污染，構件表面污損嚴重。室內構件污損主因長時間香煙熏染及通風不佳，所有木構件表面均覆上一層厚煙垢（照片 5-31、5-32）。兩側壁面在拜亭龍、虎壁處，因鐘、鼓樓滲水，導致壁面受潮，白華狀況嚴重（照片 5-33、5-34）。

照片 5-29 檐板彩繪掉色污染山牆

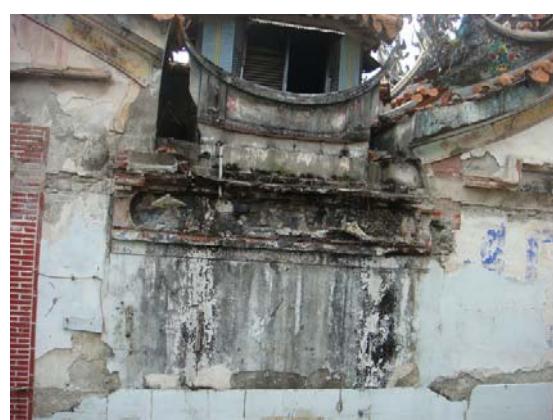
照片 5-30 壁面白華髒污嚴重

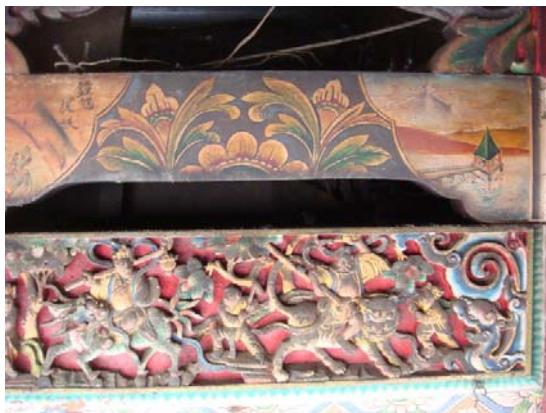
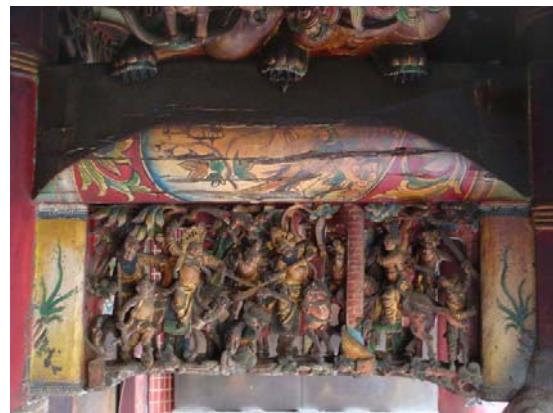
照片 5-31 步口構件煙垢沾覆

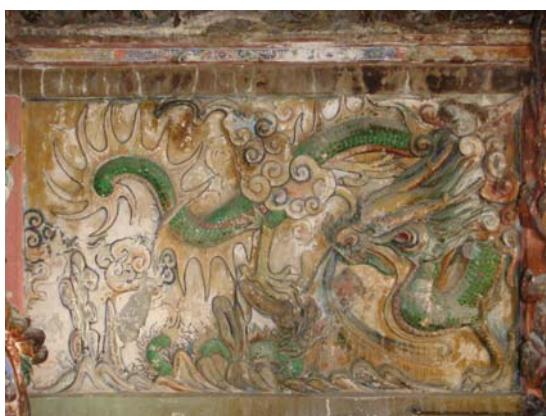
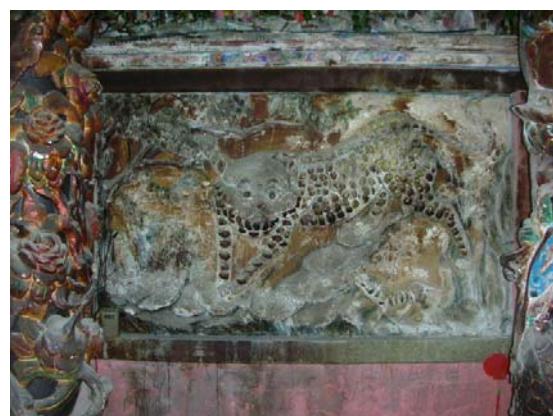
照片 5-33 龍壁壁面白華麟污嚴重

照片 5-34 虎壁壁面白華麟污嚴重

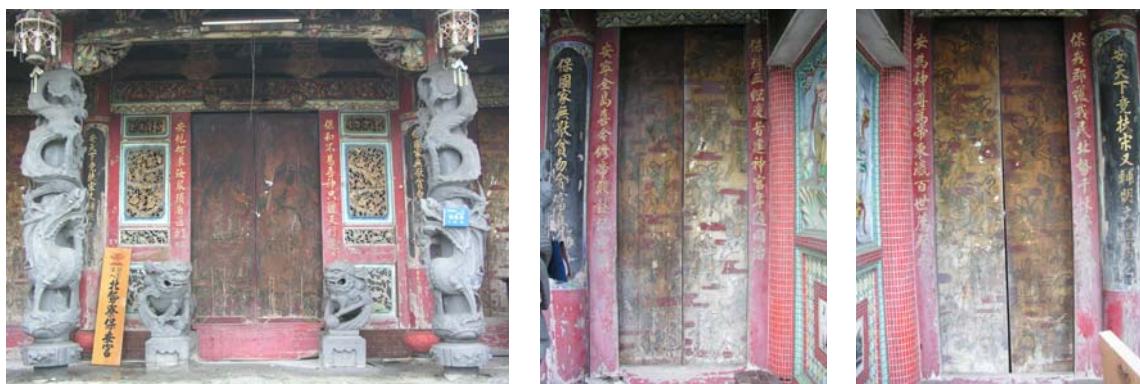
室外彩繪因風化及日照影響，褪色現象十分明顯，前殿及正殿烟板、前殿左右墀頭、正面所繪之彩繪等均有褪色現象（照片 5-35）。其中，正面彩繪因日照皆照射正面下半部，因此褪色多發生於板門下方（照片 5-36）。室內龍、虎壁及水車堵彩繪也因屋頂滲水，而有彩繪褪色情形（照片 5-37）

照片 5-36 前殿板門下半部彩繪褪色

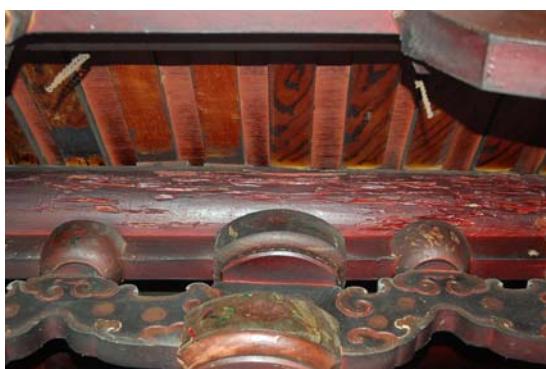
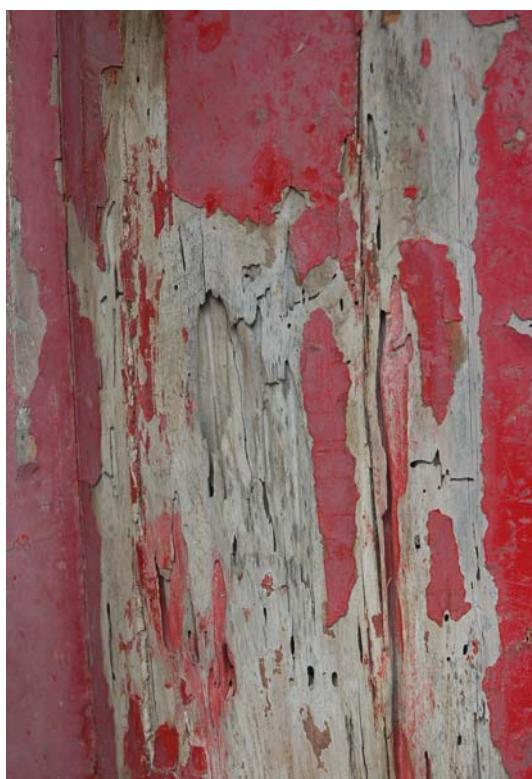
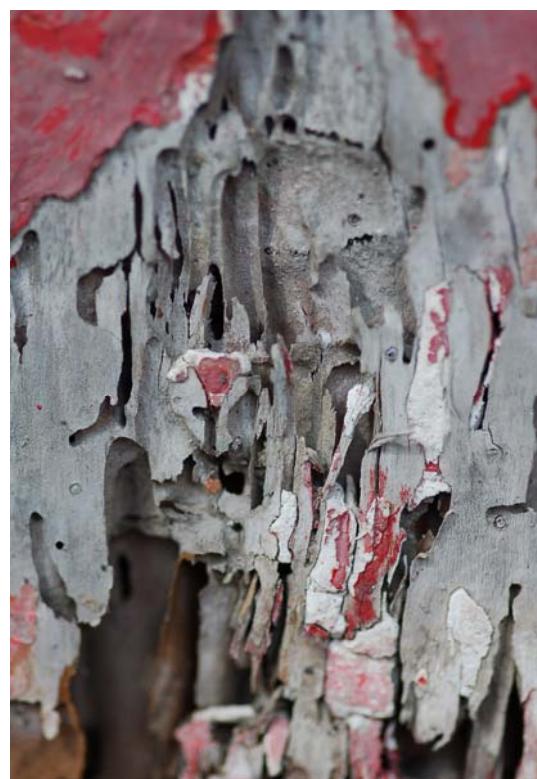
發現白蟻啃食之痕跡主要有屋頂檻材、右棟架大通、左右前點金柱、左次間門框等部位。屋頂檻材受白蟻攻擊後，木構材表面留下許多啃食孔洞，如照片 5-38 至照片 5-41、圖 5-33 至圖 5-36 所示。右棟架大通上部在早期曾遭受白蟻輕微啃食，廟方曾進行修補而留下修補痕跡。由圖的白蟻啃食狀況，可以推測屋頂檻材的危害，其白蟻透過地下沿著牆體往上啃食檻材兩端後，再沿著端部往檻材中央啃食，以

致於部分楹材幾乎整根構材嚴重被白蟻危害。觀察白蟻危害的部位，可以得知廟方曾經以白灰填補、木條嵌入及平貼的方式，將楹材予以修補處理。

照片 5-38 前五架楹白蟻啃食照片
(福州杉)

照片 5-39 右棟架大通上部遭受輕微
白蟻啃食 (台灣紅檜)

照片 5-40 左前點金柱表面白蟻啃食
痕跡 (台灣紅檜)

照片 5-41 左次間門框白蟻啃食痕跡
(台灣紅檜)

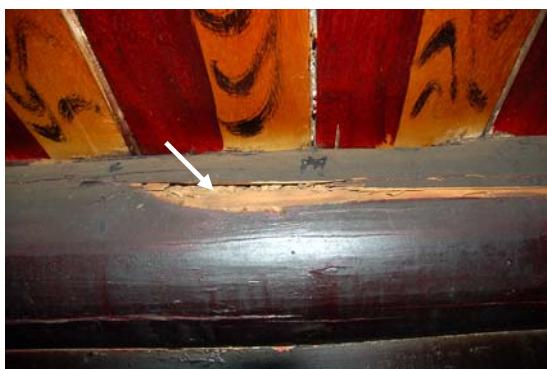
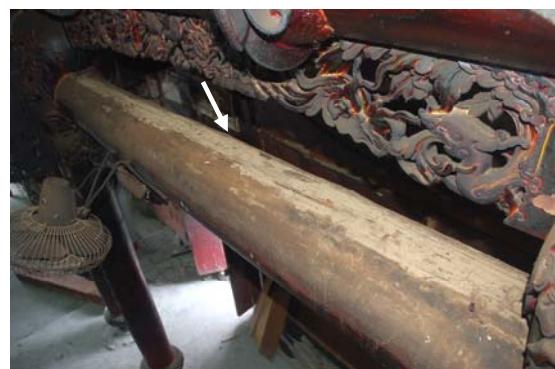
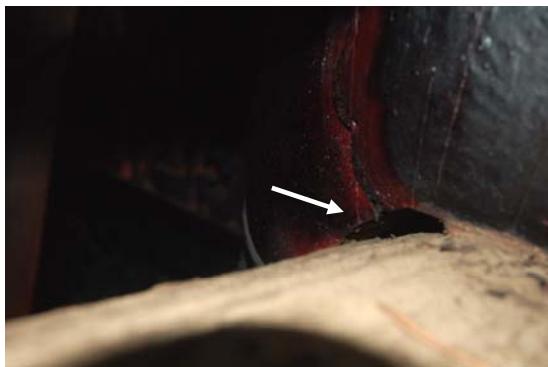
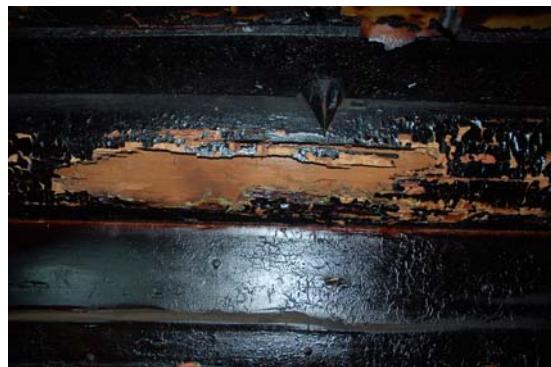
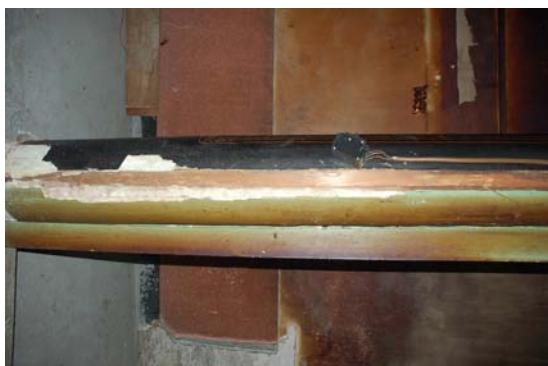
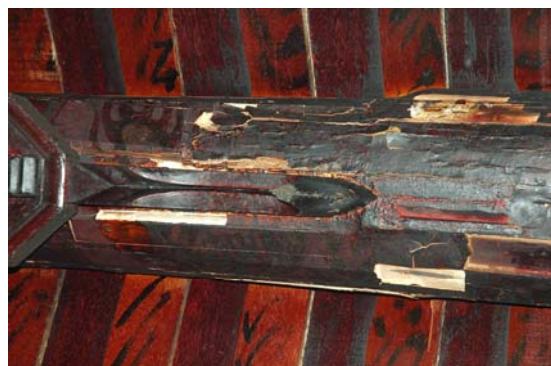
照片 5-42 正殿木構材白蟻危害情形

正殿為整棟建築物白蟻危害最嚴重的區域，包括福州杉檻材(左右次間與牆體接觸部位)、神龕後方左右側板、右木棟架之大通、瓜筒、東仔、東檜、右後金柱、桷木等均被白蟻嚴重啃食，如照片 5-42 所示。由圖 5-33 至圖 5-35 中可以看出正殿明間、次間的檻材大部分遭受白蟻啃食，而留下許多排遺、孔洞，特別是中脊檻構材，從肉眼即可看出不僅白蟻危害嚴重，廟方亦會進行木材的修補，以石灰、木片、木板填補於構材表面。中脊檻的破壞，主要是白蟻先啃食同一位置左右次間的檻材後，再啃食中脊檻部位，導致木材危害相當嚴重。

而神龕後方閣樓檻白蟻啃食亦相當嚴重，白蟻乃沿著後方牆體而入侵到木材內部，由於白蟻的破壞，以致於木構材表面部分鏤空。保安宮全棟建築大部分為石柱，僅於正殿右後金柱留下全棟建築唯一的木柱(台灣紅檜)，然而受到屋頂檻材的白蟻危害，台灣紅檜木柱亦難逃攻擊，不僅表面呈現破損、鏤空現象，早期廟宇曾以水泥、石灰和木片進行表面的修補。因此由僅剩的台灣紅檜木柱，隱約可推測出該木柱應為日治時期整修後的遺物。

因此，由以上的白蟻危害情形，可以得知白蟻透過牆體進入到木材，這些白蟻通常居住於土壤中，藉由巢穴中開出孔道，由建築物的磚牆細縫路徑延爬至屋內木構材築巢或啃食。建築物的環境溫度與濕度取決白蟻生成的重要因素，其中木構材與牆體接觸的地方，環境濕度較高、隱密，適合白蟻生存，成為白蟻選擇攻擊和築巢的首選地點。

木構架的損壞包括木料開裂、局部遭蟲蟻蛀蝕等狀況。修復方式以半落架方式進行。先將桷仔落架，解體局部遭蟲蟻蛀蝕構件，確定木料之損壞狀況與堪用程度後，再進行木構件的修理。開裂部分的修理依裂縫大小，0.5mm 以下的小裂縫建議以同材

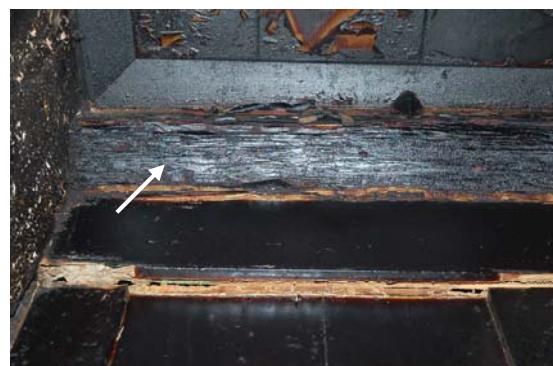
腐朽之場合出現在前殿左次間門框底部、拜亭和正殿屋簷交接處木構件、正殿神龕後方壁堵，如照片 5-43、照片 5-44、圖 5-34、圖 5-35、圖 5-36 所示。木構材發生腐朽之原因，主要是木構材長期與地面或牆體接觸，受潮氣浸潤影響以致於木材含水率增高，誘發引起木材腐朽侵害。腐朽菌在成長過程中會製造出酵素，因酵素具催化作用，能促進木材的分解，若無此等酵素，則木材就不會產生腐朽破壞現象。由照片 5-43 可看出左次間門框底部腐朽後之木材呈現褐色狀，該腐朽菌應為褐腐菌，亦即該腐朽菌分解木材中的纖維素，而留下褐色狀的木質素所致。

照片 5-44 正殿神龕後方閣樓檻腐朽侵害

質的木粉拌合環氧樹脂後進行填補，0.5mm 以上的裂縫，以同材質的木條進行填補，與原木料接合用之接著劑應選用耐久不易脫落之材質。腐朽部分建議以挖除填補新材方式，必要時，增加補強構件以強化其必要的結構支撐力。損毀嚴重不堪使用之構件則抽換，佚失者依原樣重作，以原材原貌為原則。修復完成之構件，再依拆卸順序之逆向回組之。表面遭油煙覆蓋的彩繪，則需進行專業的彩繪清洗工作。

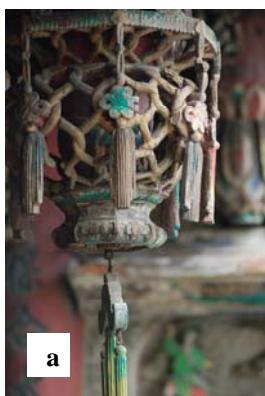
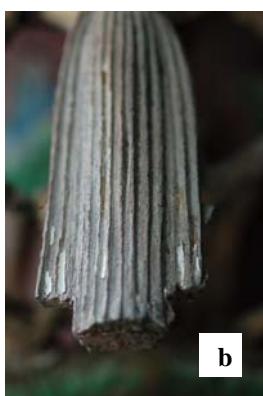
保安宮發生木材風化之場合主要以前殿正面木構材居多，包括有垂花、明間大門、左右次間門、左右前點金柱、門框、裙堵、腰堵等，愈接近地面者木材風化愈趨嚴重（圖 5-36、5-37）（照片 5-45～照片 5-48）。台灣傳統建築的木構材通常在施工後均會上彩或彩繪，這些漆層受到風化影響，逐漸劣化而產生鼓起、開裂、收縮變形，最後脫落而使得木材裸露出來；當木材遭受太陽光照射時，一連串之風化作用將影響木材的外貌，最後形成灰白色外觀。

照片 5-45 前殿明間垂花之風化外觀

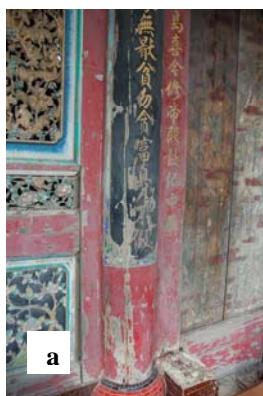
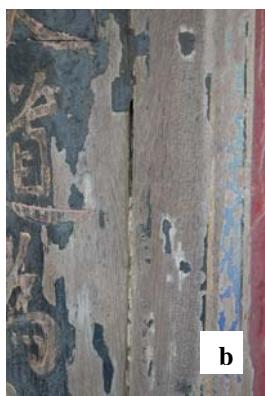
照片 5-46 前殿左前點金柱之風化外觀

a：木柱巨觀；b：微觀(台灣紅檜)

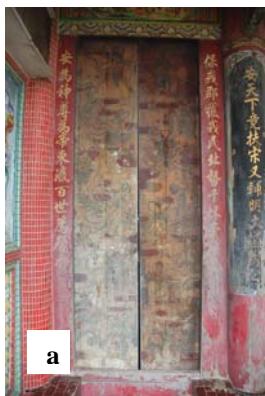
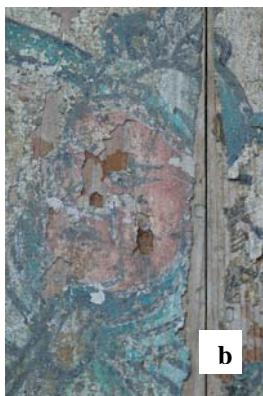
照片 5-47 前殿裙板之風化外觀

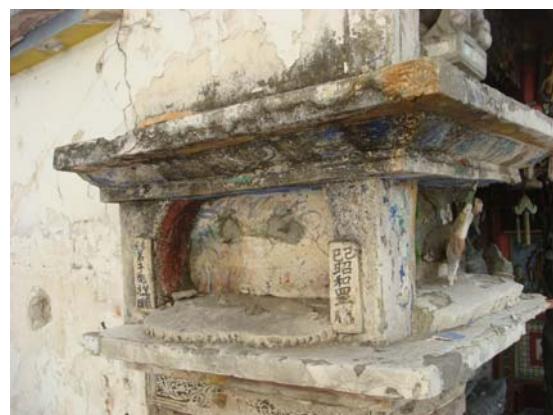
左、右側立面水車堵，前殿左、右側立面墀頭，及正殿右側山牆脊墜，室內龍壁上方水車堵等，因震害、人為破壞及廟體遷移震動，而有剪黏及泥塑裝飾脫落佚失的現象，狀況十分嚴重，有些部份因佚失已不知原有題材內容（照片 5-53、5-54、照片 5-55）。而正面左右次間步口壽樑下之插角，目前亦已佚失，經追查係因人為盜取所致（照片 5-56）。

照片 5-54 墀頭剪黏佚失

剪黏損壞狀況不僅十分嚴重，且新作之玻璃片剪黏，施作工藝不佳，故前章已述及以新作瓷片剪黏取代之。至於創建期施作遺留至今的壁面水車堵剪黏，建議進行損壞修補，將脫落的部份以原材料補足，或將泥塑破損部分修補填實。至於屋頂及兩側山牆水車堵新作剪黏，可根據現存殘蹟及參考傳統題材安排之。

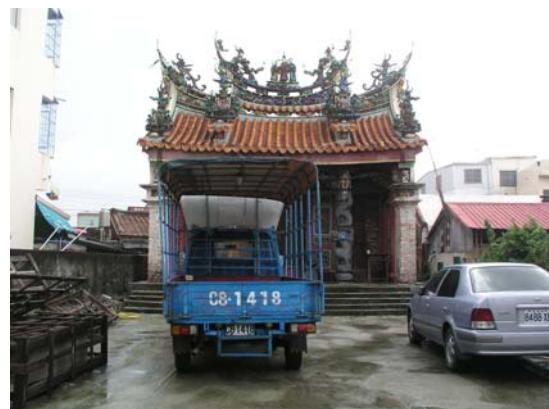
民國九十五年（西元 2006 年）保安宮新廟落成後（照片 6-1），主神旋即遷至新廟奉祀，北勢寮保安宮^{註 1} 因而失去其原有之祭祀功能。其後，廟體被遷至新廟後方空地，暫時充作倉庫使用，堆置暫不使用的案桌、匾額、儀式用物等物件。廟前空地亦變成建材堆放及車輛停放的場所，廟宇本體及外部環境均呈現雜亂的現象（照片 6-2）。

照片 6-2 保安宮舊廟現址及廟埕

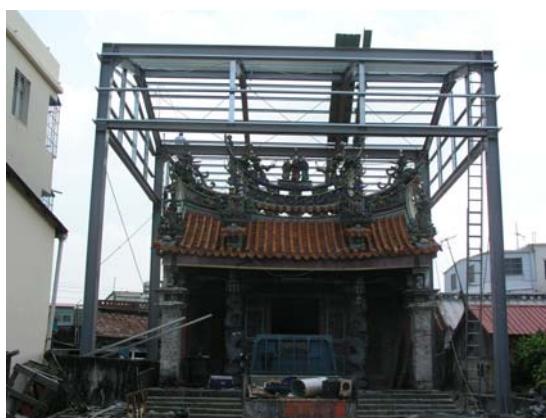
村民每天與保生大帝對話祈願的場所，轉而成爲縮在新廟後側一角，廟門長閉的倉庫。在此窘境下，廟宇遂因長期關閉、乏人進出，致使空氣流通不佳，再加上龍邊鐘樓漏水，使得靠近龍井的木構架部分構件出現蟻道，足見其已遭白蟻蛀蝕。所幸民國九十七年（西元 2008 年）八月保護鋼棚架完工後（照片 6-3），屋頂漏水現象已不再。已遭白蟻蛀蝕的構件，亦在屏東縣政府文化處進行除蟻工作後暫時獲得改善。

照片 6-3 保護棚架搭建

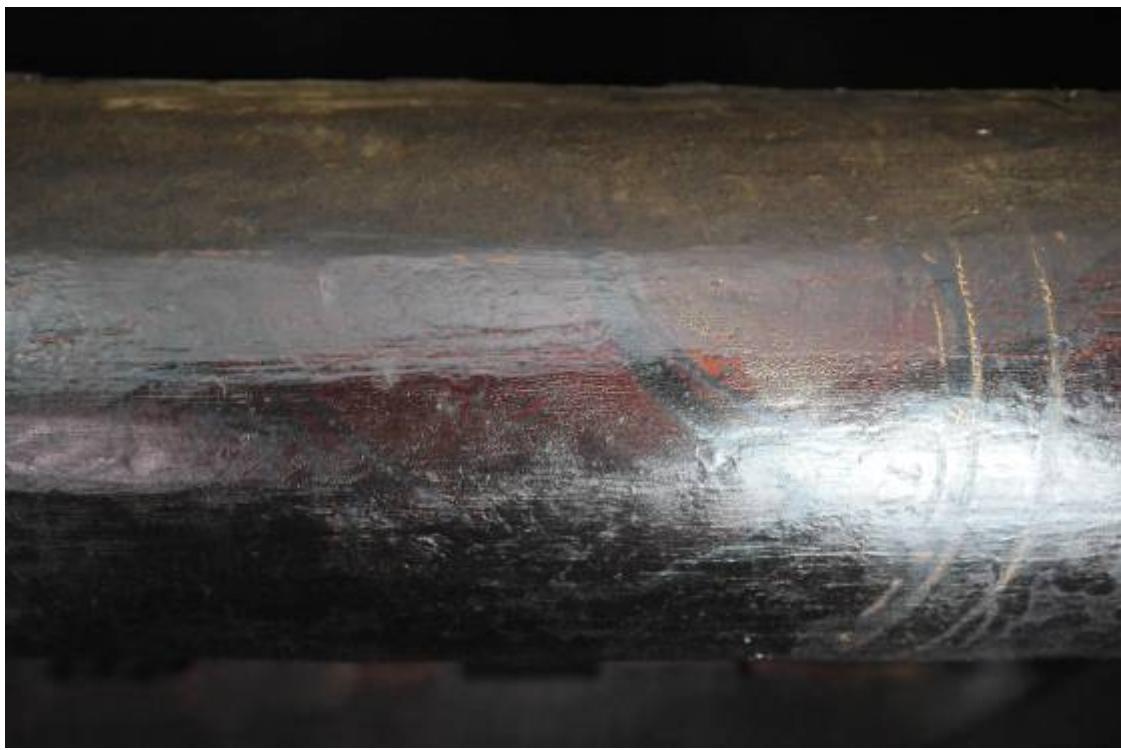
步驟一：清潔前

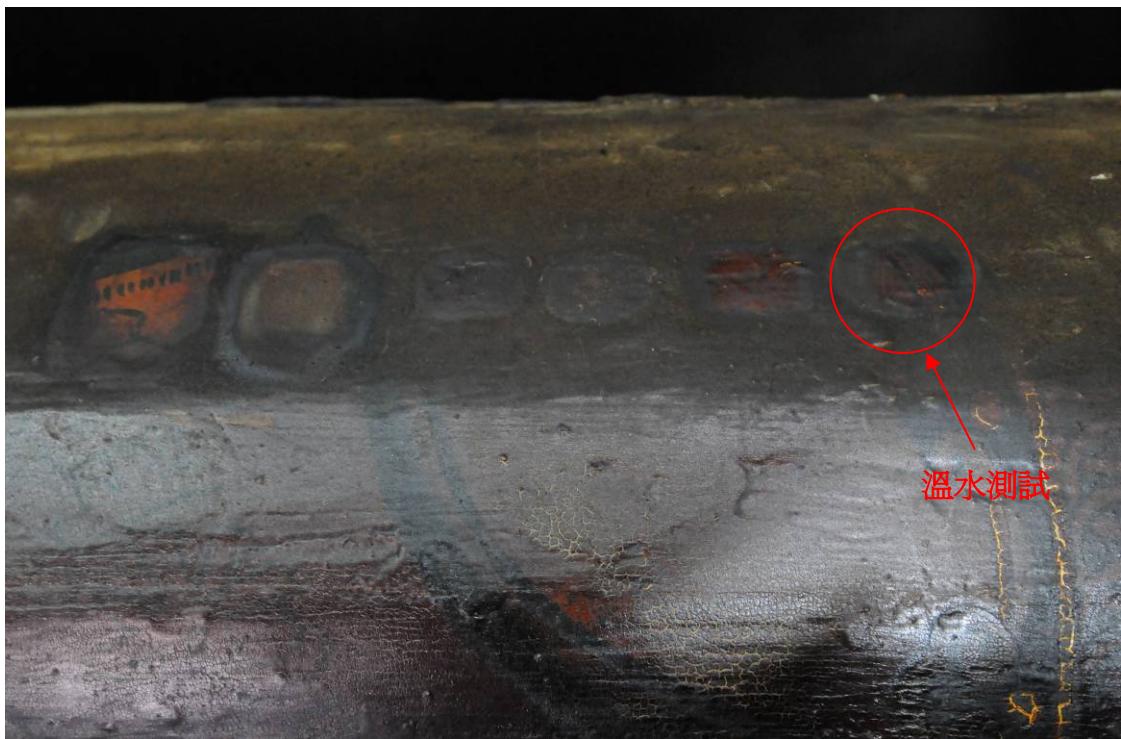
步驟二：以加熱 55°C~60°C 純水作清潔測試

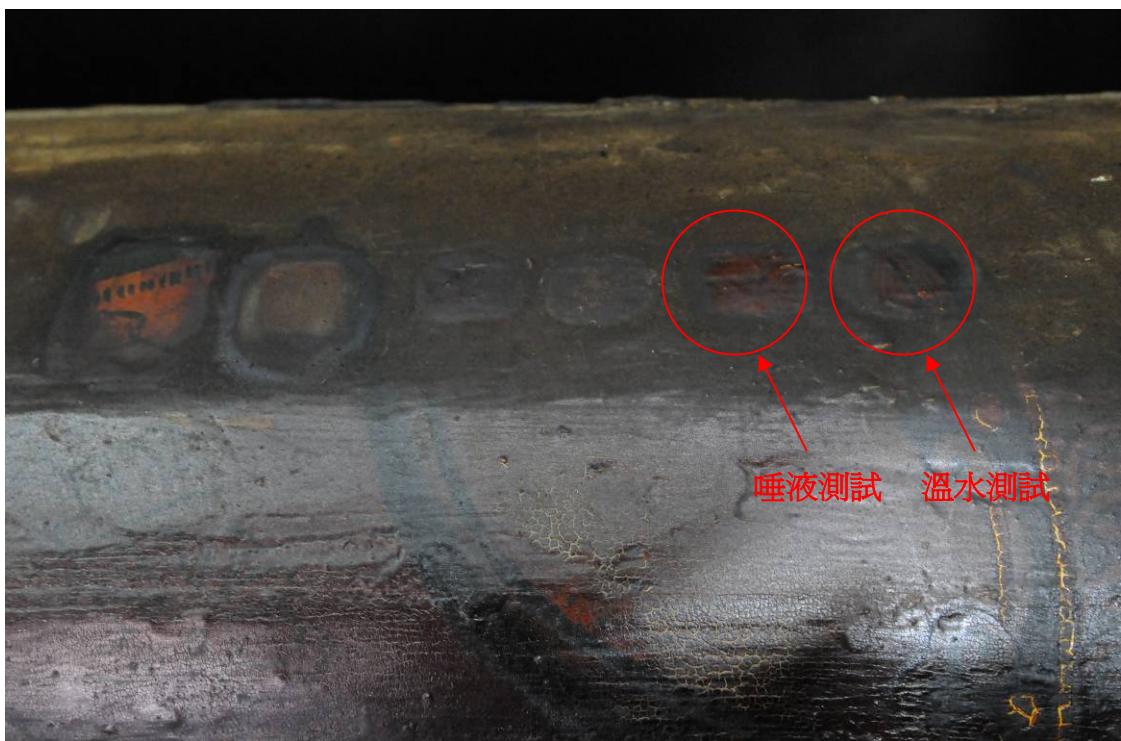
步驟三：以唾液作清潔測試

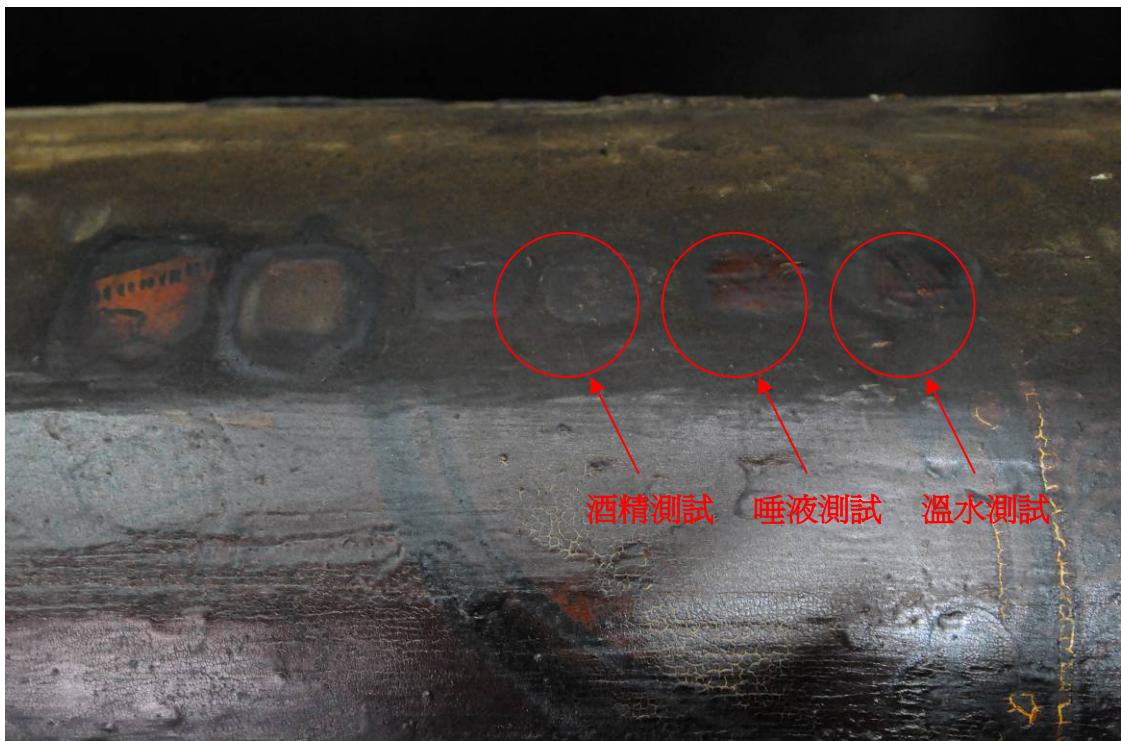
步驟四：以濃度 99.95% 純酒精作清潔測試

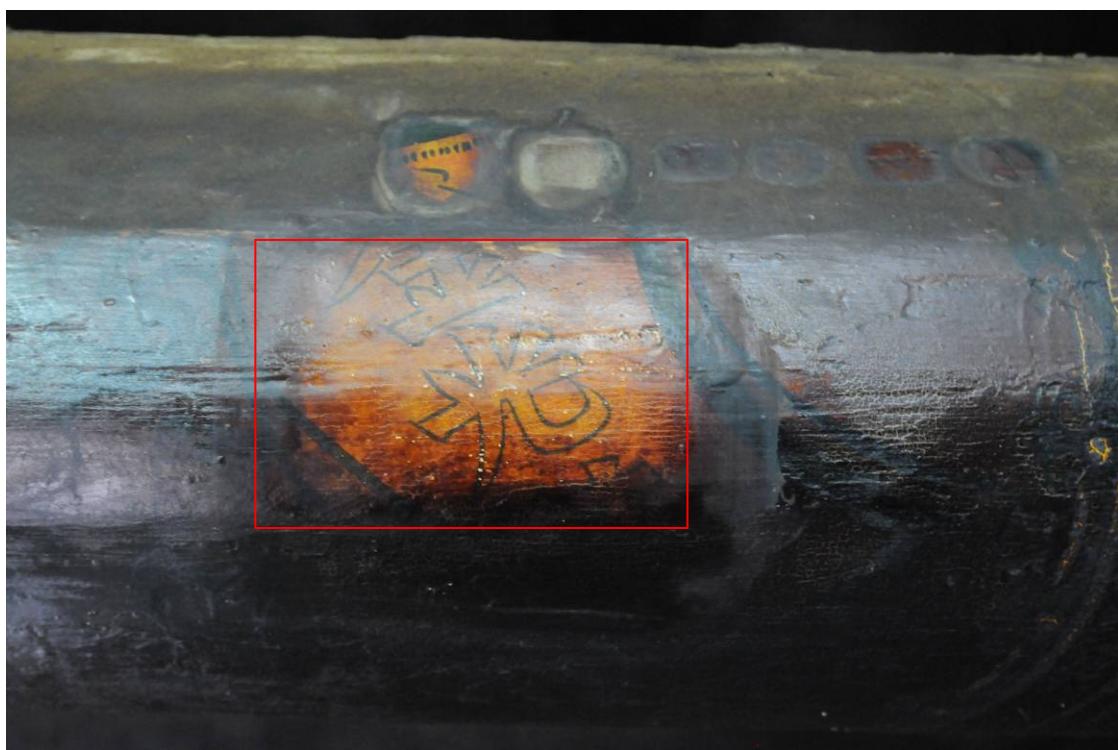
步驟八：選取稀懼 10% 後中性橄欖皂作大面積清潔測試

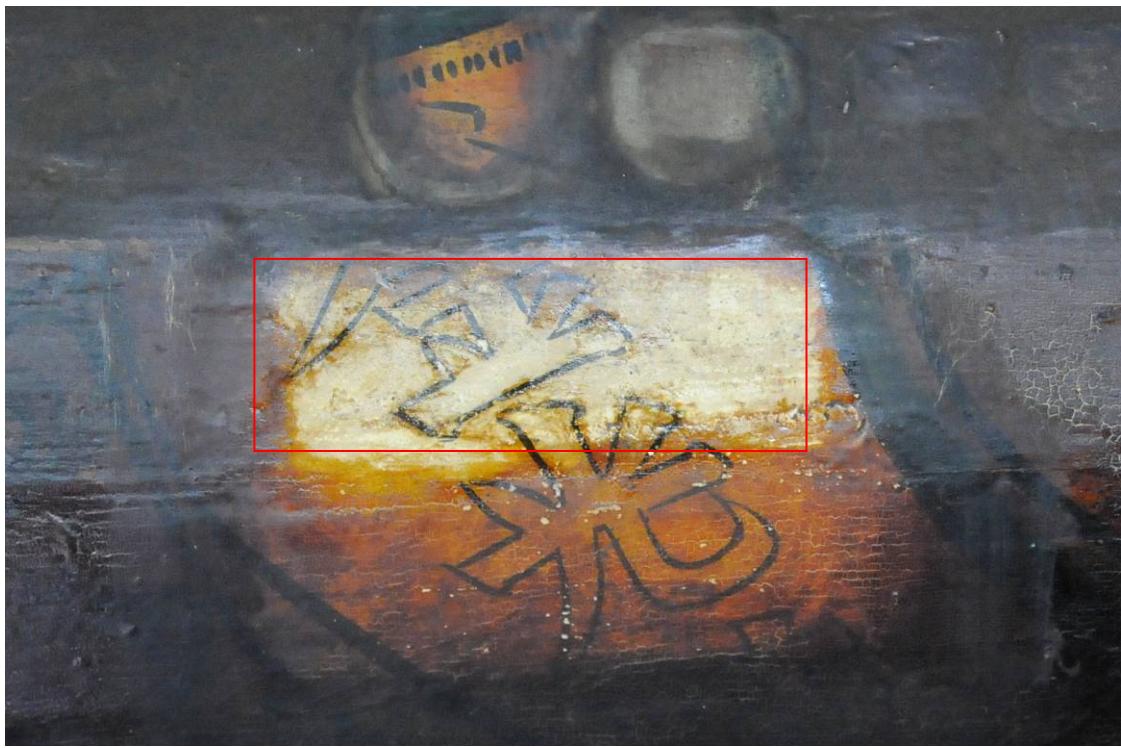
步驟十：以丙酮膠作較大區塊清潔測試
