大專院校參與勝利新村調查研究計畫（B 案）

# 第一章 計畫概述及摘要

本次調查研究主題主要針對屏東市勝利新村眷村宿舍四棟歷史建築進行調查、記錄與測繪分析等工作，得以記錄其完整的歷史風貌，四棟歷史建築位置如下：

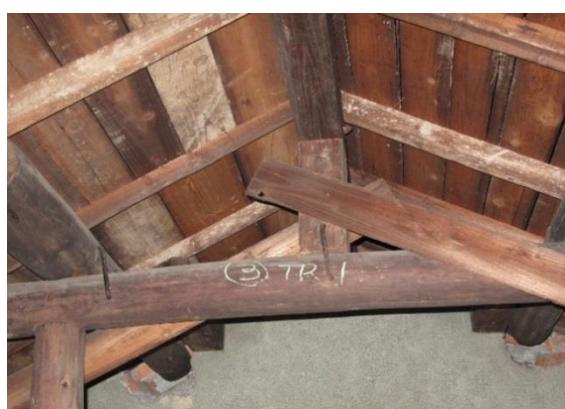
照片 3-24 永勝巷 3 號屋架上已有編碼

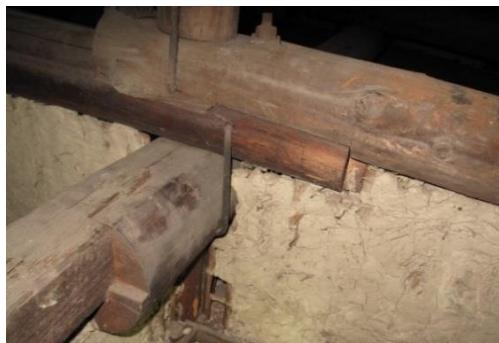
照片 3-26 勝利路 135 號大樑接合處以  
螞蝗釘固定

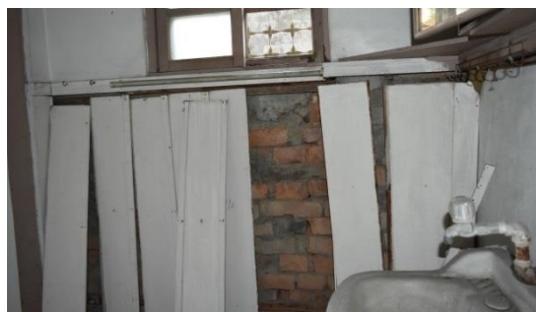
照片 4-2 永勝巷 3 號便所的腰羽目

永勝巷 3 號內牆較大面積的損壞處是風呂（編 107）近居間的編竹夾泥牆，目前面封夾板已全部掉落。另外座敷（編 103）的欄間佚失改以夾板隔間牆，建議拆除後復原欄間及拉門。居間（編 104）與後側加建空間的內牆出現裂縫，居間（編 105）內牆也以夾板封蓋編竹夾泥牆，可能底層編竹夾泥牆已嚴重損壞，再視狀況進行修復。茶之間（編 106）的外牆受潮情形因加建空間處理不當而造成。便所的腰羽目全部脫落需原位復原。

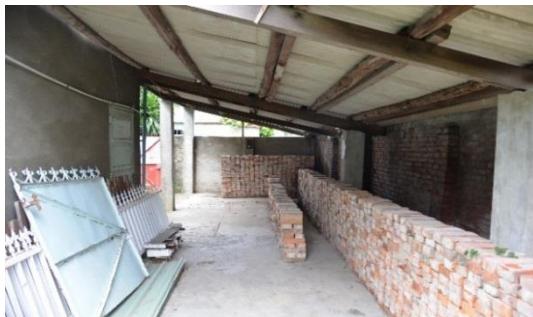
照片 4-5 永勝巷 3 號鐵皮棚架

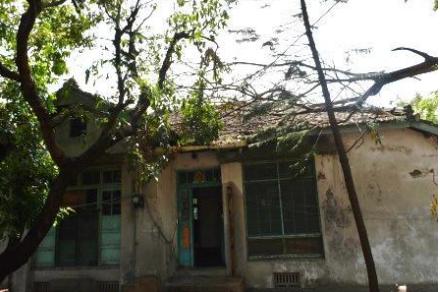
永勝巷 3、4 號的屋瓦整體來看算是平整，訪談前住戶呼光冀會長夫人得知，民國 66 年 7 月 24 日的賽洛瑪颱風來襲造成屋瓦受損，後來幾年破損更加嚴重，曾與永勝巷 3 號住戶一起出資將整棟屋瓦全部換新。目前僅見屋頂四周圍的簷口瓦有下滑的現象，屋前的封簷板及兩側的屋頂封簷板損壞較為嚴重，屋瓦的破損不多。損壞的範圍集中在永勝巷 4 號的座敷空間上方，主要是因為庭院樹木傾倒損壞部分屋瓦。

庭院樹木倒下壓到屋頂。	2

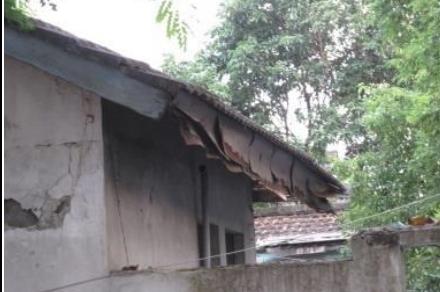
右側屋簷整排受損。
3

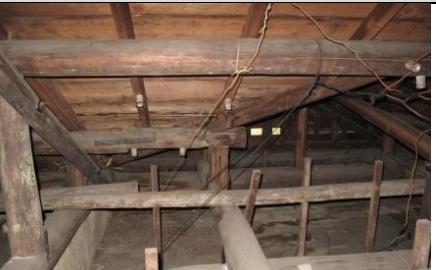
母屋、椽木及屋面板腐朽。
3

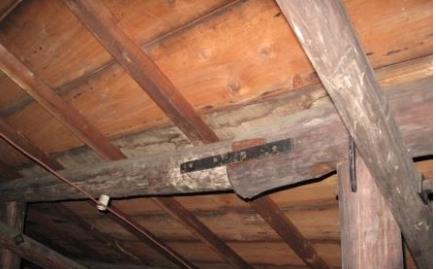
母屋白化現象，屋面板受潮。
5

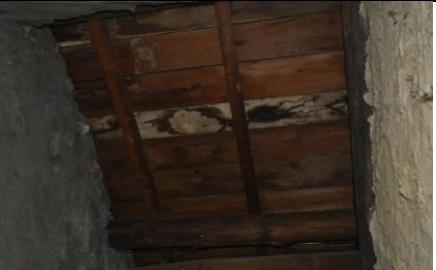
屋面受潮腐朽。

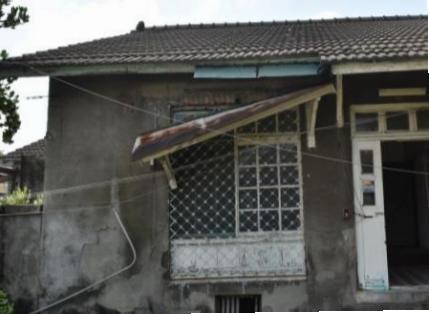
牆面粉刷層剝落。	2

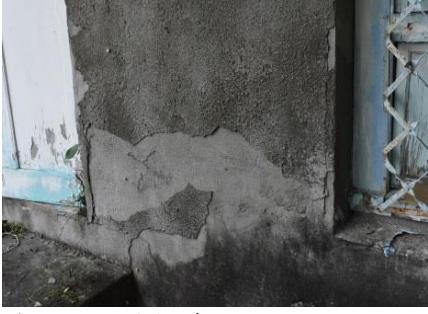
牆面粉刷層剝落。
3

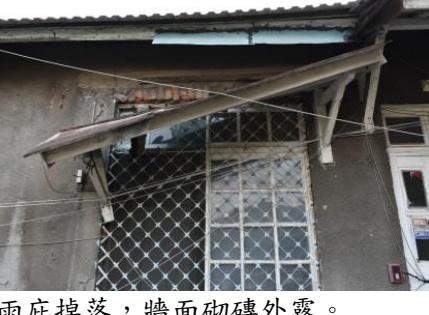
雨庇掉落，牆面砌磚外露。	4

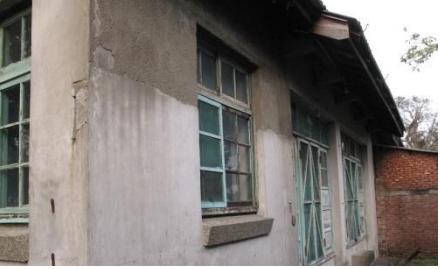
牆面粉刷層剝落。	2

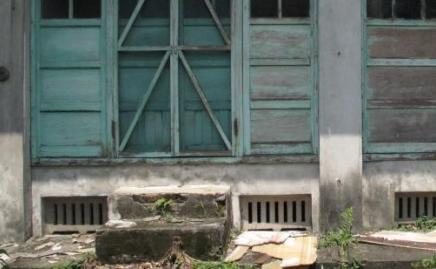
階梯破損且磚造外露。
3

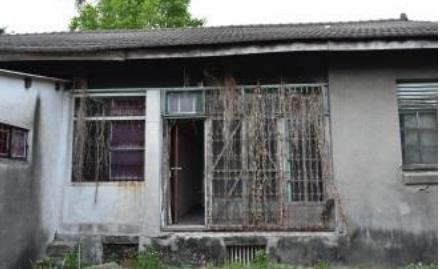
拉門下方粉刷層脫落並有青苔。	4

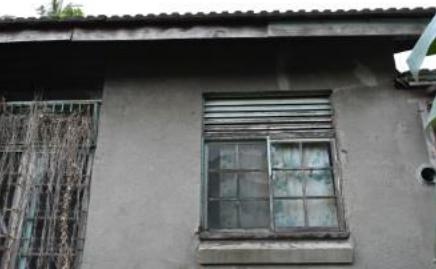
窗臺下方粉刷層剝落。

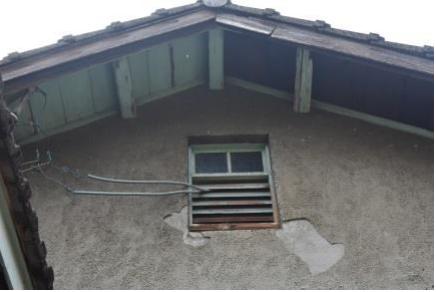
牆面粉刷層脫落。	2

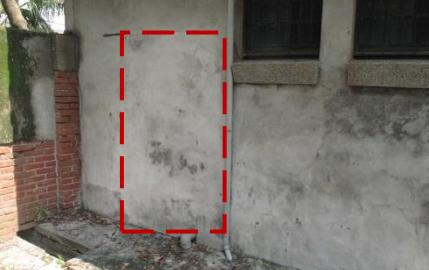
紅框線區為原始側門出入口	2

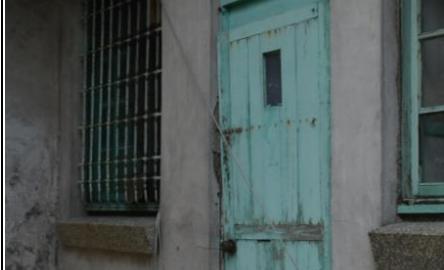
門框左緣的牆面粉刷層剝落。
3

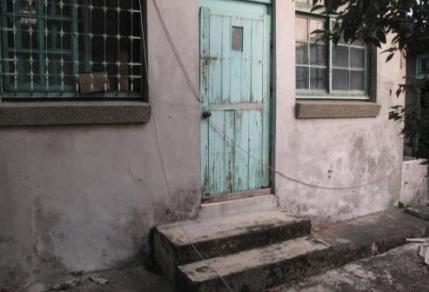
牆面修補不平整。	4

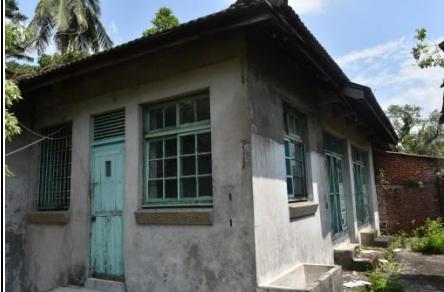
窗框右側牆面的粉刷層剝落。

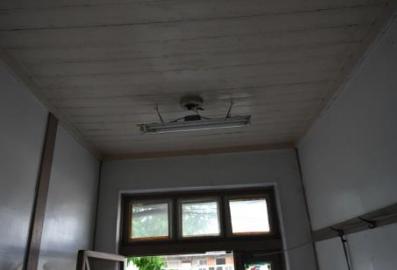
氣窗上方壁面有裂縫。	103 2

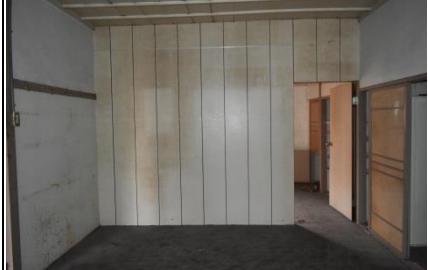
原欄間佚失，夾板隔間牆受潮。
104 3

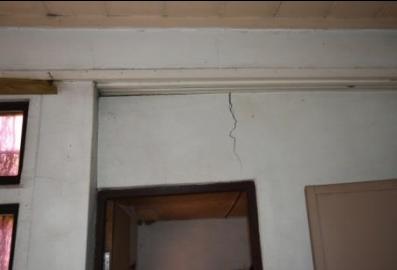
牆壁有裂縫。	105 4

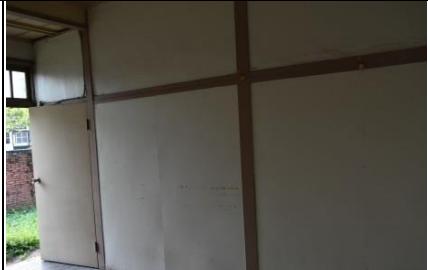
編竹夾泥牆面封夾板。
105 5

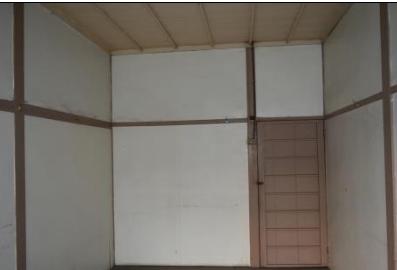
牆角兩側壁面隆起。	106 6

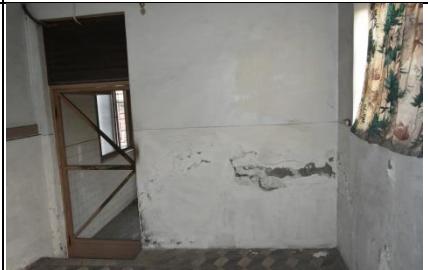
牆面油漆及粉刷層剝落。
107 7

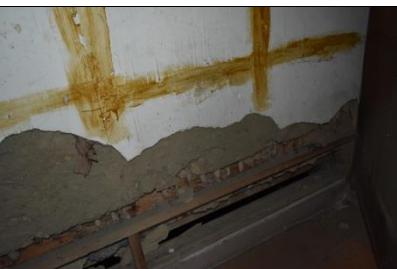
編竹夾泥牆破損。	107 8

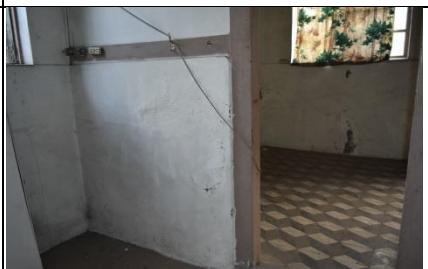
牆面油漆及粉刷層剝落。

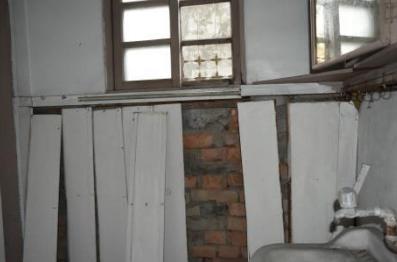
腰羽目破損。	109 10

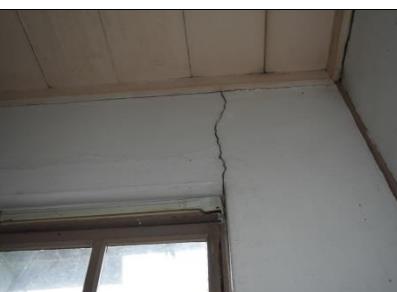
牆壁有裂縫。	110 12

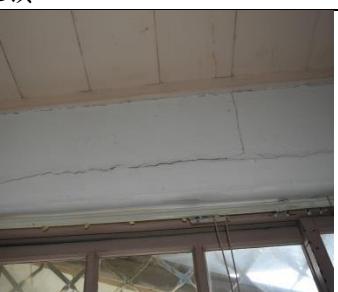
牆壁有裂縫。

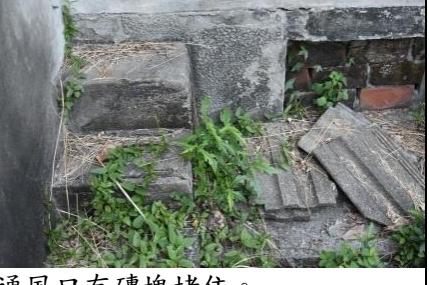
通風口有磚塊堵住。
4 號 1

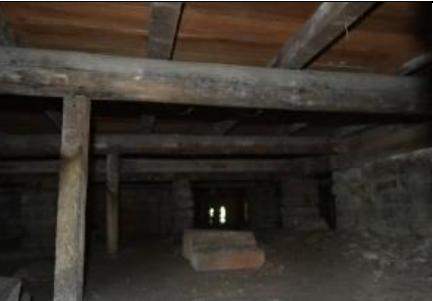
單排磚墩 2 座倒塌，以短木支撐。	b

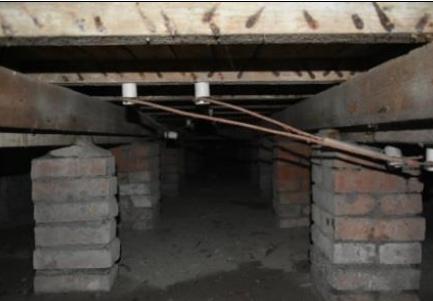
磚墩附近地坪潮溼。
c

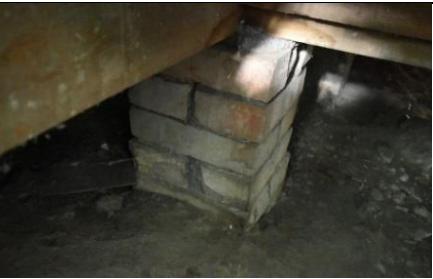
大引有水漬痕跡。	d

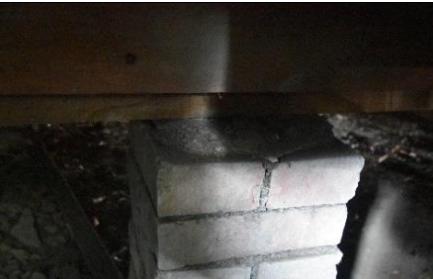
大引與磚墩交接處有受潮水漬。

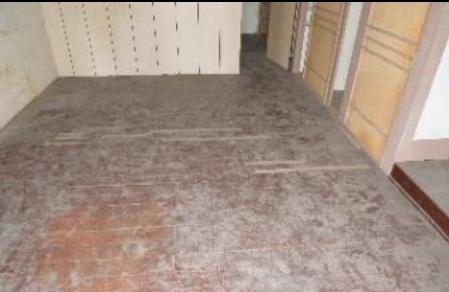
木地板部分突起。	104 居間

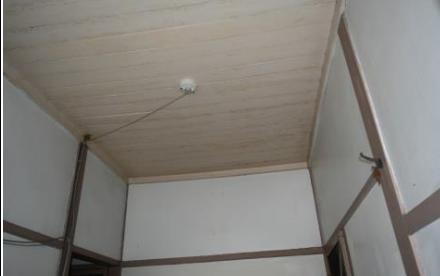
天花板受潮水漬。	102 玄關

天花板受潮水漬。
103 座敷

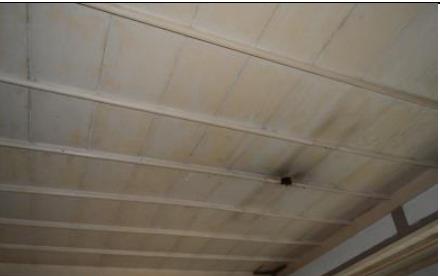
竿緣天花板部分潮溼破損。	104 居間

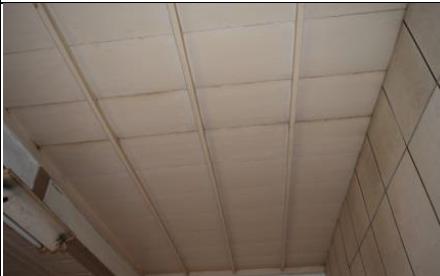
竿緣天花板嚴重水漬。
105 居間

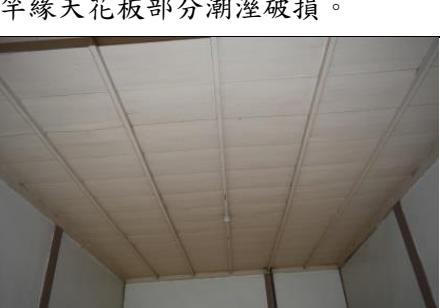
竿緣天花板受潮以致前段下垂。	106 茶之間

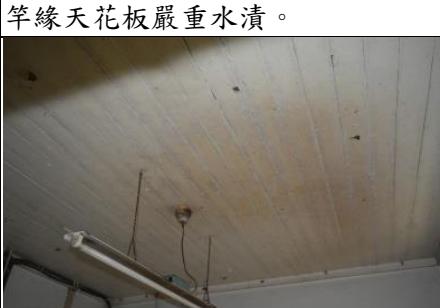
天花板污漬。
107 風呂

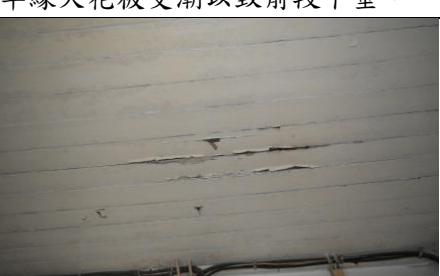
天花板潮溼破損。	108 廊道

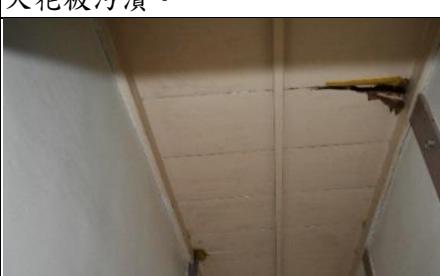
天花板受潮下垂變形。
109 便所

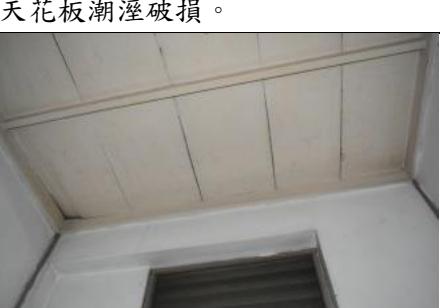
天花板水漬現象。	110 居間

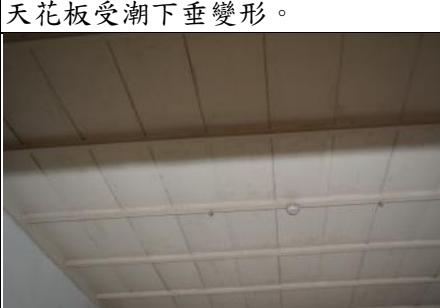
天花板水漬情形。

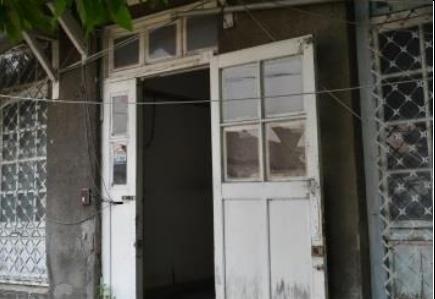
編碼	損壞狀況	編碼	損壞狀況
101 D1

部分損壞，油漆退色，不易開啟。	106 D2

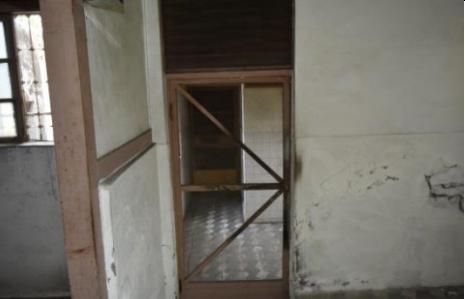
門扇佚失，百葉破損
105 D3

永勝巷 3、4 號這棟官舍的門窗損壞情形多為受潮下垂，建築體外圍門窗皆為檜木製。永勝巷 3 號外圍門窗大多數皆加設鐵窗並設有窗臺，門窗上緣設有百葉。茶之間（編 106）通往加建空間的炊事場入口，門片已佚失，建議依原樣以杉木新作；另外，南向加建空間占用原居間的門扇位置，後續修復建議恢復原貌。

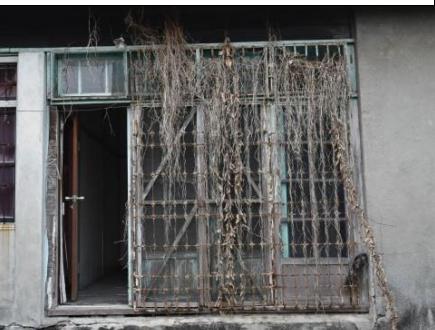
門框底部嚴重損壞，不易推拉。	104 D4

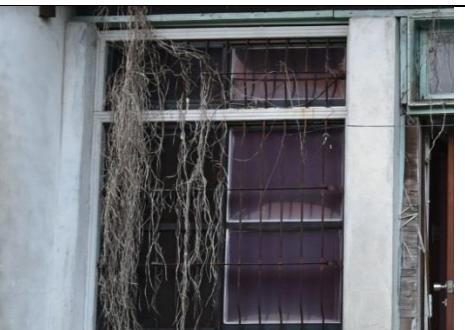
現為鋁窗，玻璃污垢。
103 W1

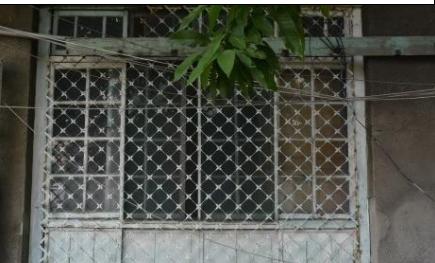
部分木構件損壞，玻璃污垢，推動不易。	110 W2

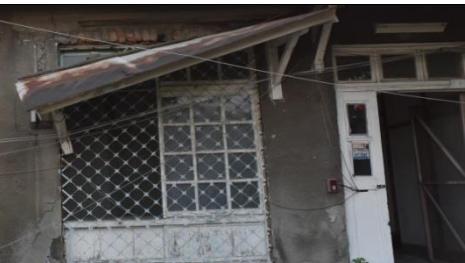
木構件部分破損，推拉不易。
109 W3

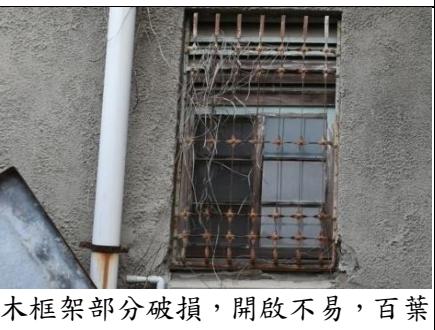
木框架部分破損，開啟不易，百葉部分損壞。	109 W4

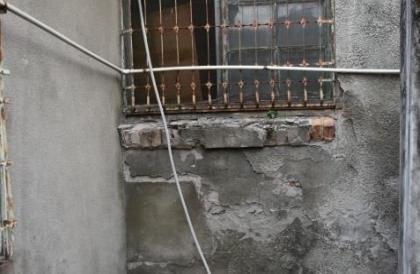
107 W5

框架破損，開啟不易，百葉損壞。

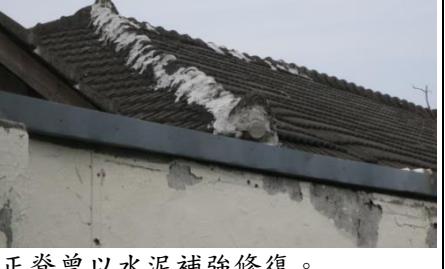
垂脊曾以水泥補強修復。	4

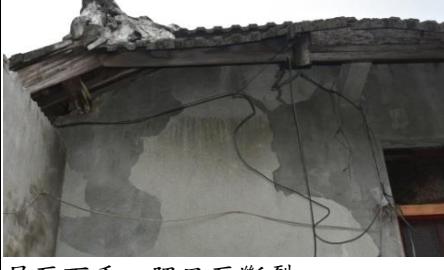
正脊曾以水泥補強修復。
5

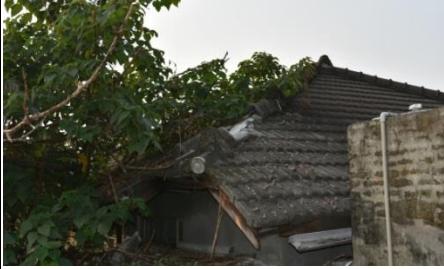
南向簷口瓦脫落。
7

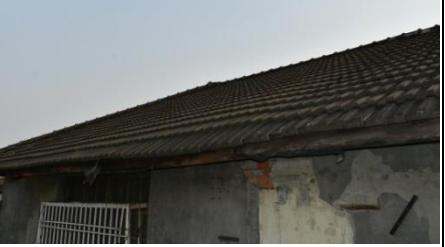
屋頂角隅腐朽及垂脊破損。	8

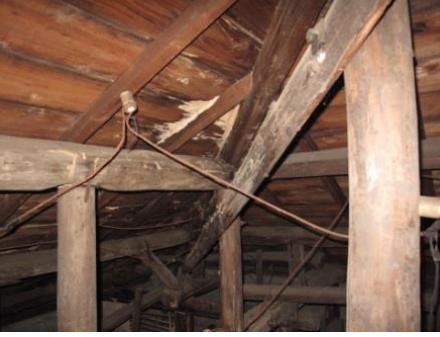
隅木與屋面板因受潮而腐爛。	2

兩棟屋架的受損現象多為受潮腐朽現象，斷面尺寸較大的木構件可針對腐朽部位予以去除至堅實部位，再裁製成榫頭與新料接合，同時以鐵件補強該部位。乾裂的木構件修復，裂縫寬度達 3mm 以上者，以同質材木料填補，若裂縫寬度 3mm 以下者，以灌注混合木屑之黏膠補強，並輔以適當之鐵件補強接合部位。

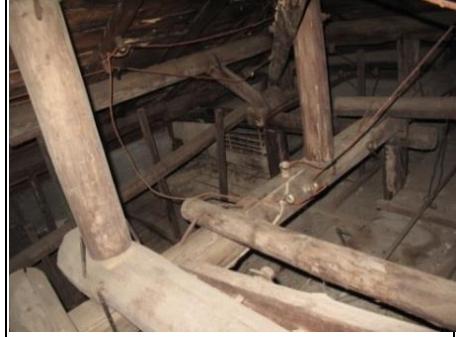
隅木下方的斜向筋違、屋面板、椽木有腐朽情形。
3

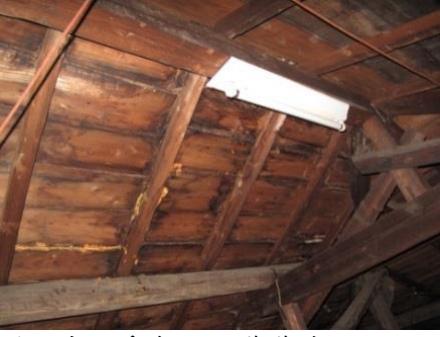
屋面出現受潮及白蟻蟻道。	4

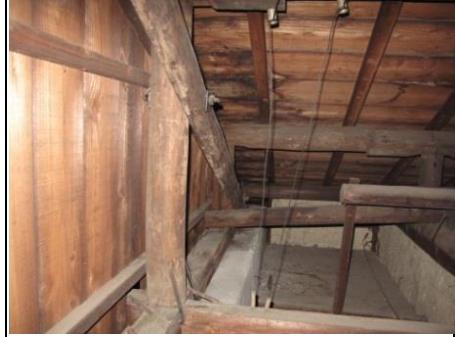
兩戶交界處的屋面板潮溼水漬。
5

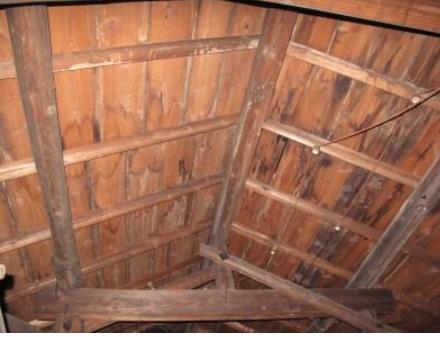
屋面板大面積受潮	6

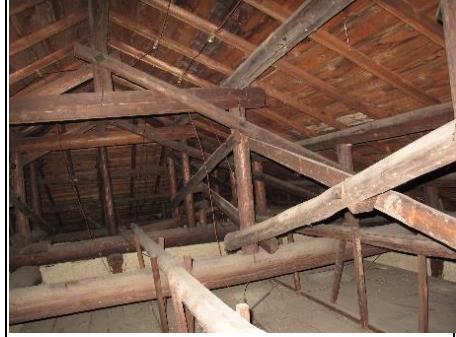
母屋上方的屋面板白化現象。

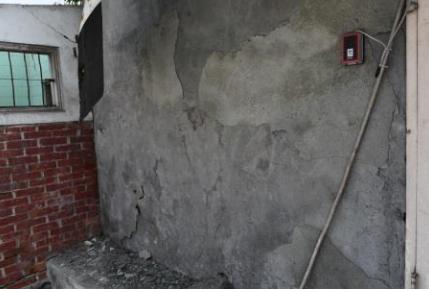
大門左側牆面粉刷層大量剝落。	2

外牆整修必須先清除附生植物及去根，若有青苔污垢則以加壓水槍清除。牆面有破損或隆起時以直線切割鑿除，再以水泥砂漿修補，並以原來牆面質感仿作。粉刷層剝落的牆面，先清除既有粉刷層，視現場粉刷層狀況，以人工方式打除現有粉刷層，再修補牆面。遇牆面有裂縫時，於牆面鑽孔並注入植筋膠，螺桿及墊片夾住不銹鋼絲網固定於牆面，以粉刷層填滿鋼絲網及磚面之間，接續進行粉刷層仿作處理。

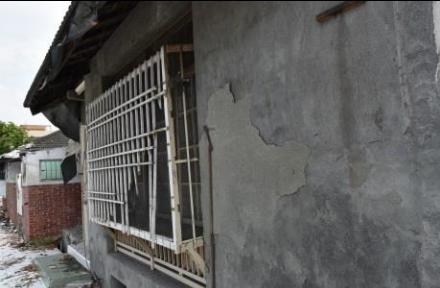
牆面粉刷層大面積剝落。	4

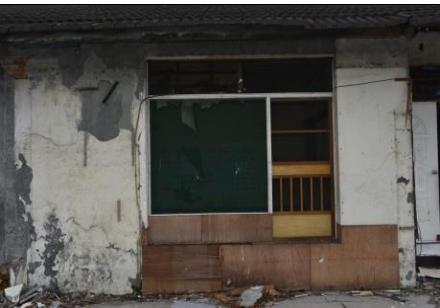
牆面嚴重受損並露出磚塊。	6

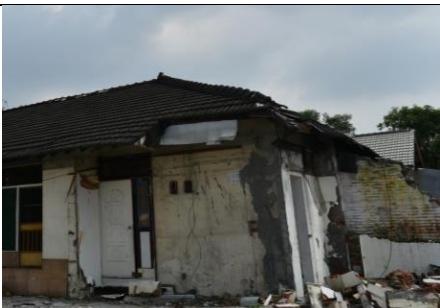
牆面嚴重受損。

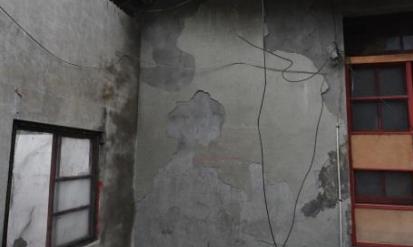
大面積牆面受損	2

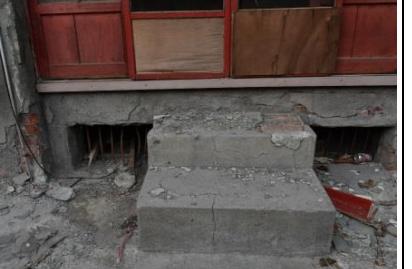
通風口周圍牆面及階梯嚴重受損
3

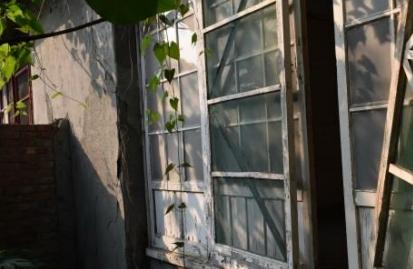
牆面粉刷層剝落	4

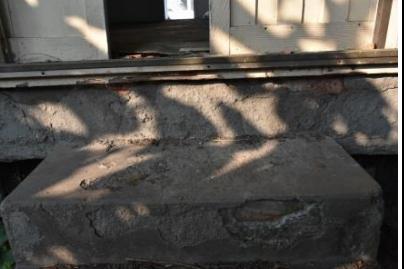
通風口周圍及階梯嚴重受損
5

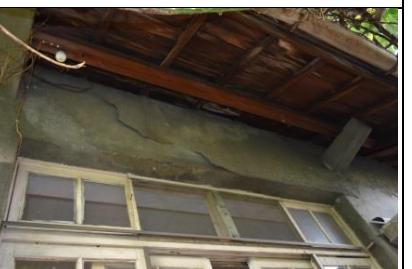
牆面粉刷層整片破損

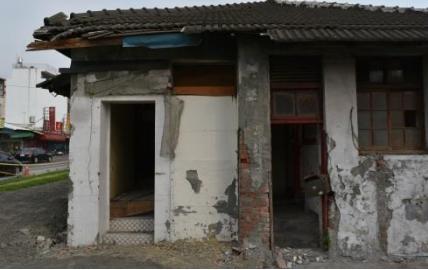
左側門改為窗戶，右側被封閉的牆面應復原為窗戶。	2

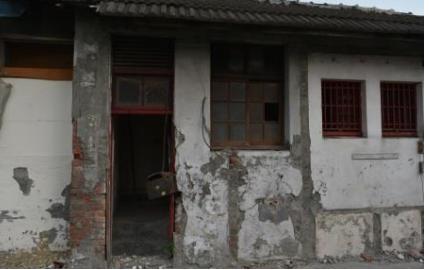
拆除加建後，外牆破損嚴重。

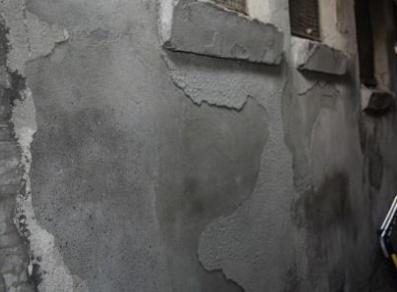
牆面粉刷層剝落。	2

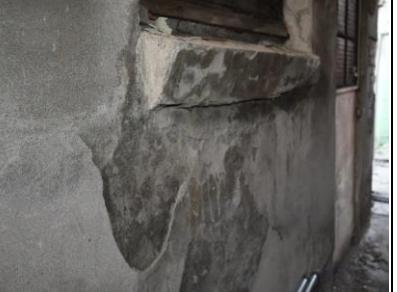
窗臺水漬現象及牆面粉刷層剝落。
3

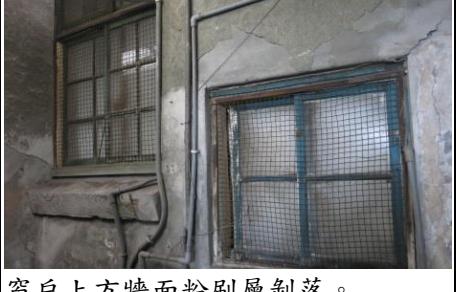
窗戶上方牆面粉刷層剝落。

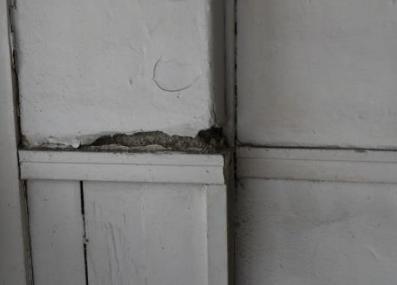
牆面破損。	104 2

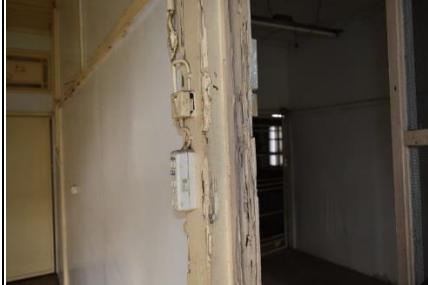
立柱白蟻蛀蝕嚴重。
104 3

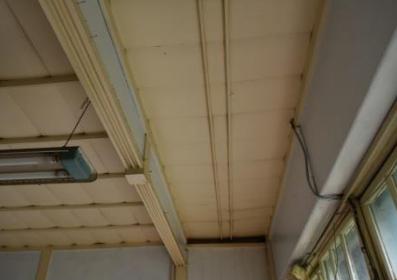
緣側隔間構件已拆除。	105 4

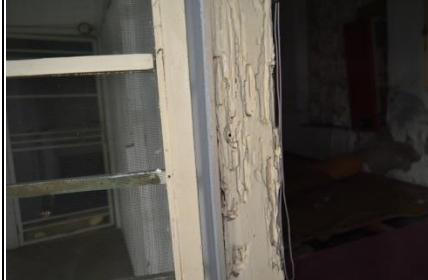
立柱白蟻蛀蝕嚴重。
105 5

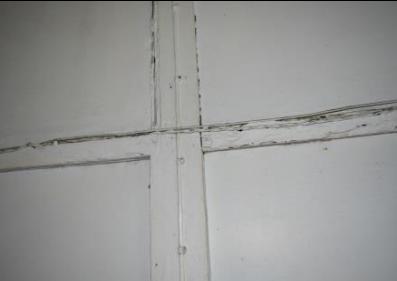
主柱白蟻蛀蝕嚴重。	105 6

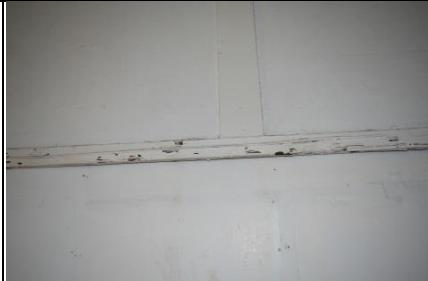
貫木白蟻蛀蝕嚴重。
106 7

兩棟建築除了少部分的編竹夾泥牆有破洞以外，整體保存狀況尚可，但因貫木框架有些蛀蝕的情形，局部編竹夾泥牆還是要重做。編竹夾泥牆的施做工序必須先取樣分析泥料成分的配比，並依配比調配泥料試做，竹片安裝時要注意確實置入牆體框架之凹槽。牆體拆解後的勘用的竹片，連同新料的竹片一併進行防腐藥劑的浸泡。泥料塗抹打底前必須先將竹編潤溼，避免竹材吸收過多泥料的水份影響固結效果，泥料塗覆打底要使泥料擠入竹編網目形成凸球狀咬合竹材，再上含麻絨之灰泥進行中塗與面塗，以鏝刀將表面層抹平。

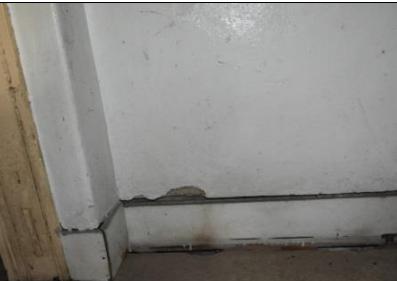
勝利路 133 號的內牆壁面受損情形較少，受損範圍大多集中在左後方的位置，屋瓦破損影響導致這個區域的立柱受潮相當嚴重，茶之間(編 105)的編竹夾泥牆面也使用面封夾板方式，尤其靠近緣側的立柱依破壞程度也要新作。居間（編 106）的磚造外牆面因戶外牆面粉刷層剝落以致室內受潮。

磚造外牆破損。	106 8

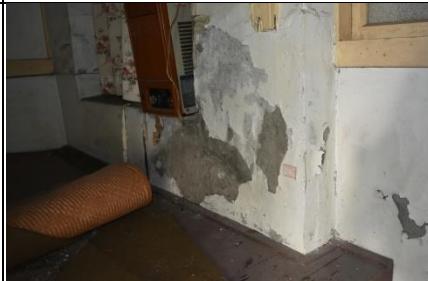
磚造外牆破損。

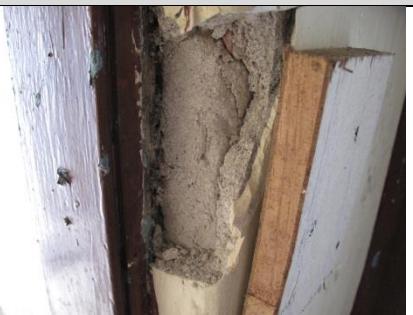
磚造外牆外露	203 2

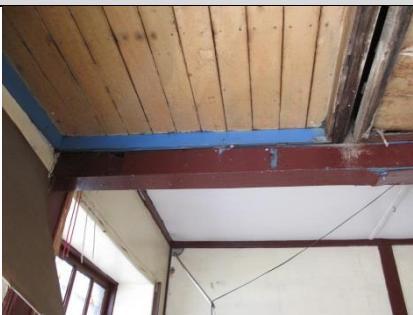
隔間牆被移除

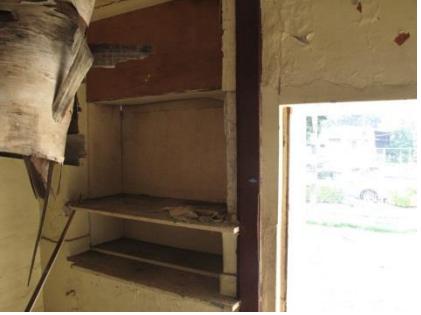
原為窗戶改為牆面。	202 4

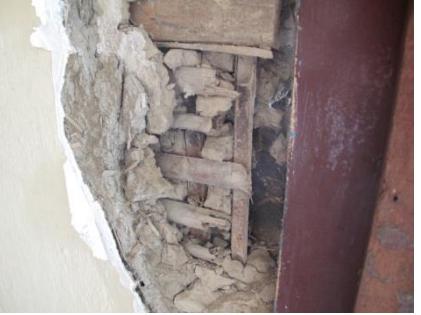
破損嚴重。
204 5

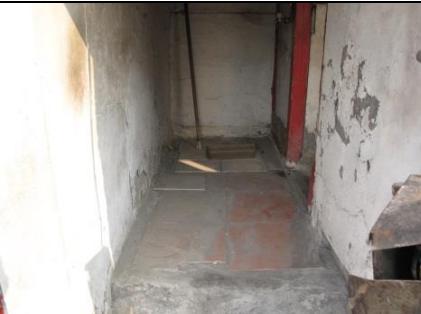
左側牆面粉刷層脫落。	204 6

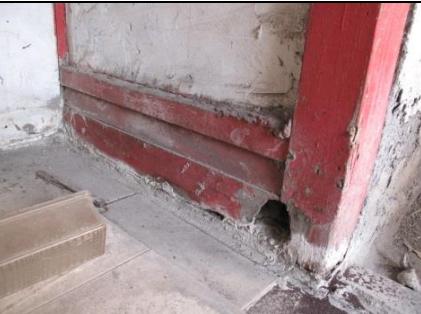
立柱底部破損。
204 7

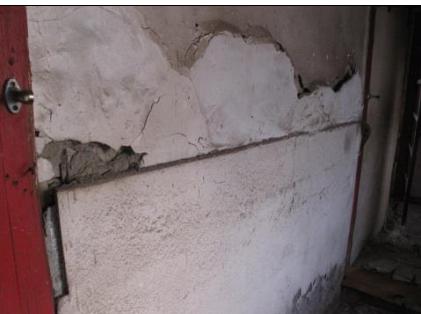
牆面大範圍裂縫。	204 8

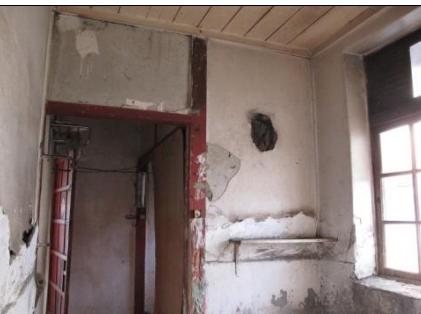
粉刷層脫落。
205 9

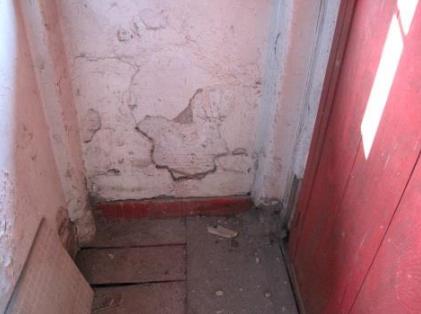
磚造外牆破損。

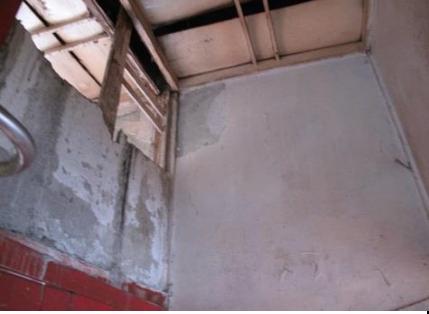
牆面粉刷層脫落。	206 12

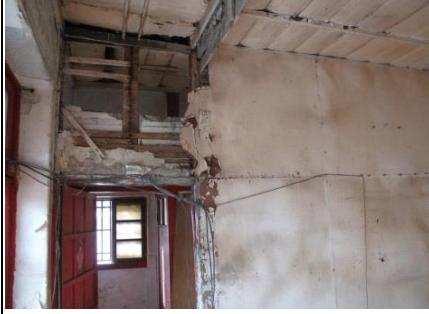
勝利路 135 號內牆的損壞情形很嚴重，由於建築體外圍的門窗多數破損不勘，後院兩間居間（編 206、編 208）的內牆結構狀況不佳，目前皆以夾板面封牆面，天花板也下垂變形，儲藏室(編 205)的上方可見整排編竹夾泥牆脫落，依外觀屋瓦修繕情形即可知道是屋瓦破損雨水滲入所致。

整座牆面嚴重損壞。
206 13

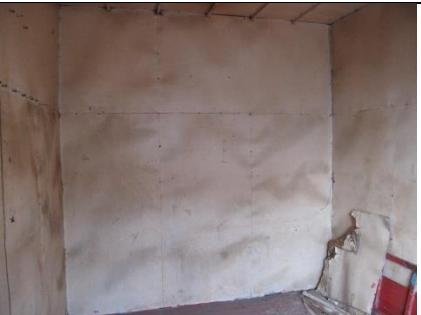
牆面損壞。	208 14

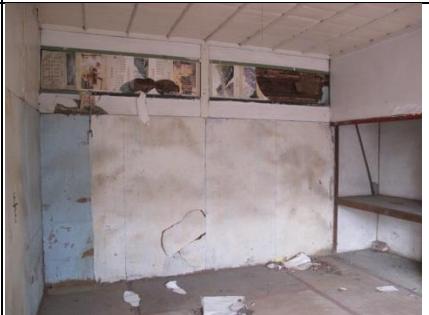
牆面損壞。
208 15

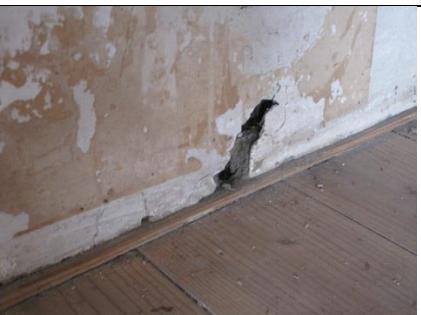
押入牆面破洞。	209 16

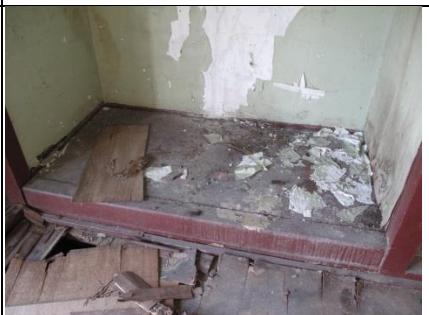
床之間潮溼受損。
209 17

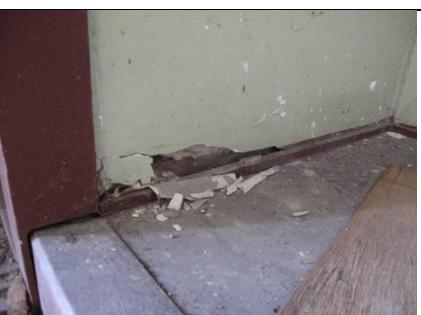
床之間牆面破洞。	209 18

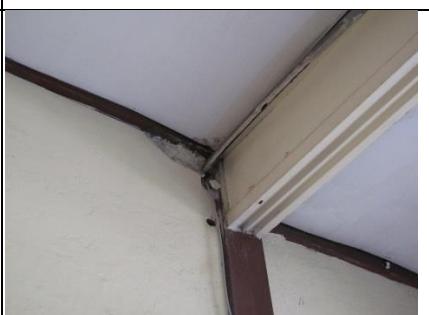
牆角破損。

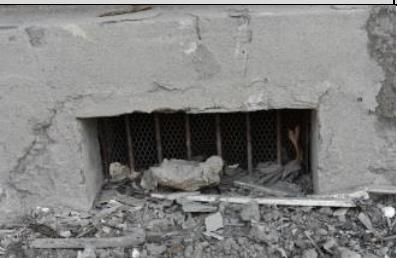
通風口鐵柱後設有鐵網。	133 號 2

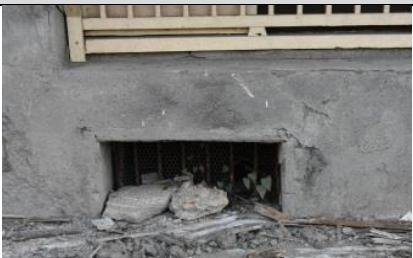
通風口鐵柱後設有鐵網。

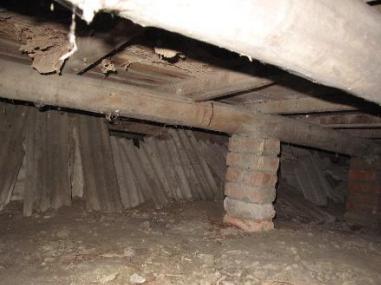
編碼	損壞狀況	編碼	損壞狀況
a

根太受潮情形相當嚴重。	b

磚墩及 1B 磚墩，目前尚未發現有磚墩傾倒現象，但可見 1B 磚墩稍有彎曲，建議於其側面加設磚墩，增加其承受力。基座的大引及根太目前所見是水漬受潮水漬現象，但勝利路 133 號後段左側的居間已有地板下陷現象，此區域的大引及根太則必須進行大範圍的更換新料。此外，為能維持基座之通風與清潔，必須依原貌原材質修補破損之通風口。

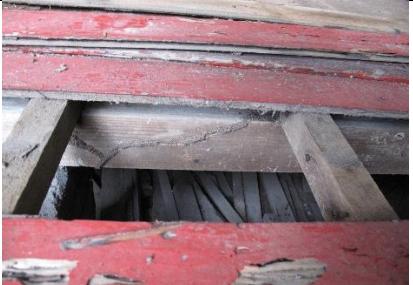
大引有蟻道痕跡。
c

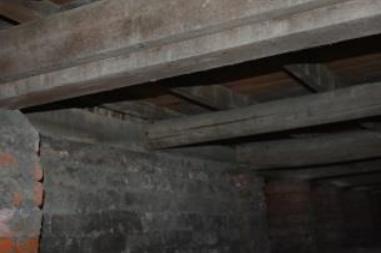
木地檻有水漬現象。	d

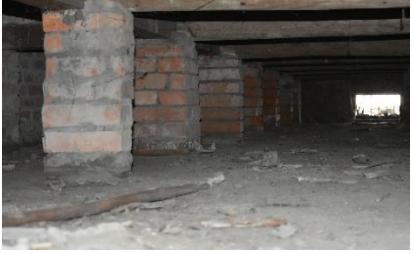
磚墩底部有小缺角。

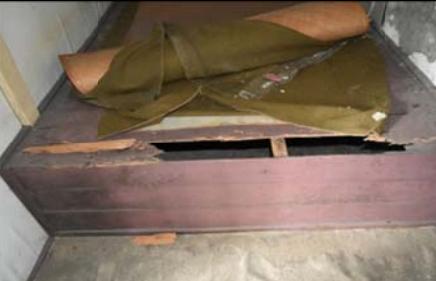
106 居間

PVC 地板下陷。		PVC 地毯及床鋪腐爛。
107 炊事場

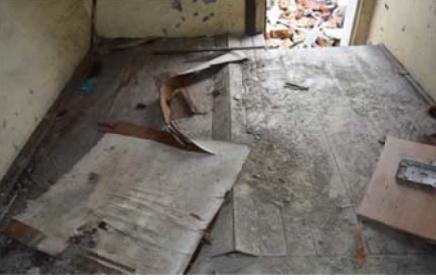
203 居間

木地板污損。		木地板破損。
204 炊事場

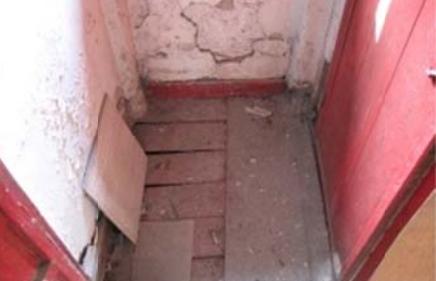
205 儲藏室

水泥地板。		木地板損壞。
206 居間

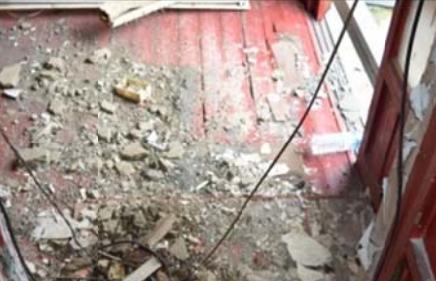
207 緣側

地板角落破損。		木地板破損。

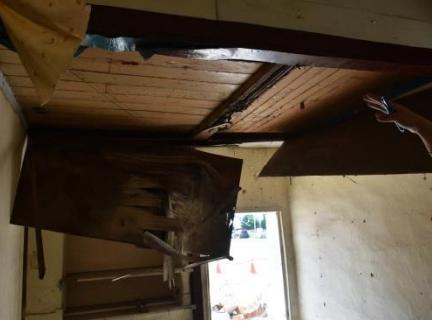
天花板下垂全損。
204 炊事場

勝利路 135 號的踏込、玄關、居間、座敷都已改為夾板，而玄關隔壁的居間(編 203)天花板破損非常嚴重，建議拆除現有夾板，改為橫條天花板，座敷的天花板也要全部拆除改為竿緣天花。

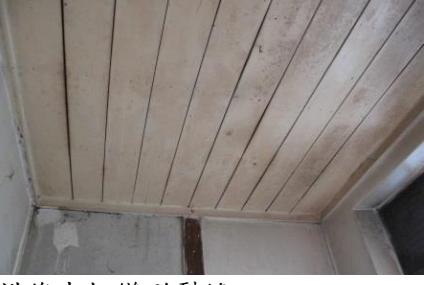
橫條木板變形裂縫。	205 儲藏室

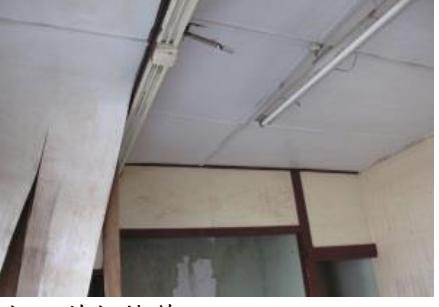
木板天花板掉落。

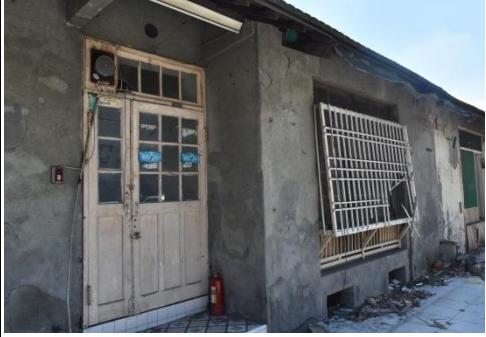
編碼	損壞狀況	編碼	損壞狀況
101 D1

部分損壞，不易開啟。	107 D2

永勝巷 3、4 號及勝利路 133、135 號的門窗木料皆為檜木，永勝巷 3 號和勝利路 135 號皆因後期增建空間，為便於出入方便，拆除原有門扇，應依本棟或他棟原樣復原。至於損壞修復方式以切除腐朽、破損部分再補充新料，補充的新料最好採用防腐、乾燥過的舊料，施工時注意對齊木紋減少間隙，並讓修補木料略凸出表面預留後續乾燥收縮之空間。門窗的五金勘用者，應加以防锈處理，損壞者盡量依原貌復原。

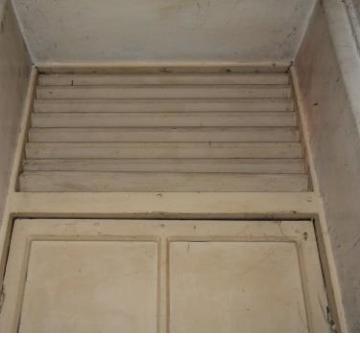
部分損壞，百葉損壞，不易打開。
105 D3

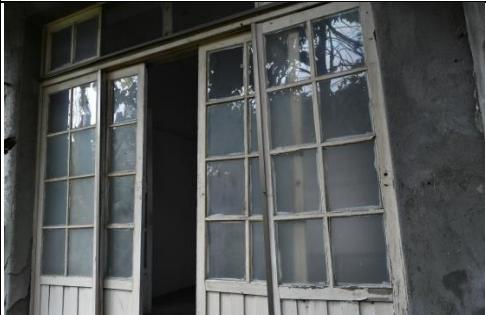
部分損壞，難以推拉。	104 D4

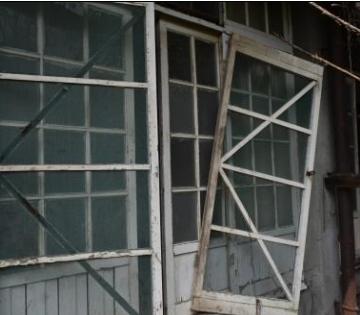
部分損壞，難以推拉。
103 W1

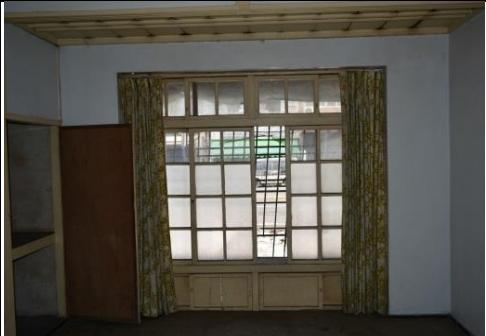
木構件損壞，不易推拉。	107 W2

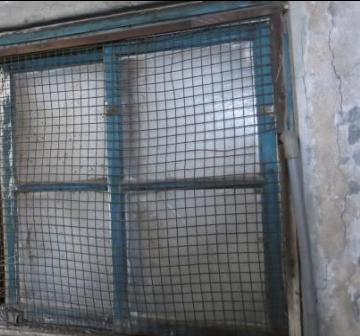
木構件損壞，不易推拉。
107 W3

勝利路 135 號的門窗破損嚴重，大門現已佚失，座敷（編 209）的窗也不勘使用，右側炊事場（編 204）的門扇也佚失，此三個門皆採新作方式修復。右側增設的入口（編 W2）原為窗戶，建議參照勝利路 133 號復原為窗戶。

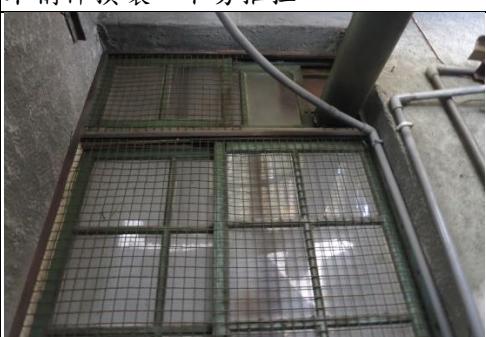
木構件損壞，油垢。	106 W4

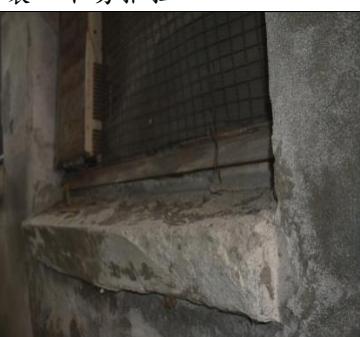
106 W5、6

木構件損壞，不易推拉。

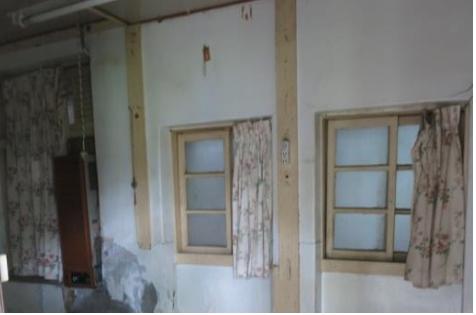
木構件損壞，不易推拉。	201 D1

勝利路 133 的大門變形很難打開，出窗及後院的紗門都破損掉落，其它外窗及室內拉門都可經由抽換木構件及替換五金恢復使用功能，去漆整修完成後仍依原漆色上漆。

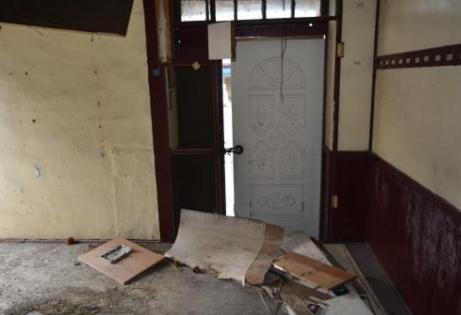
左側門扇佚失，木構件損壞。
204 D2、D3

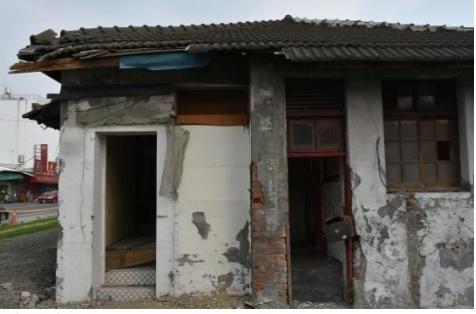
(右) 門扇佚失。	206 D4

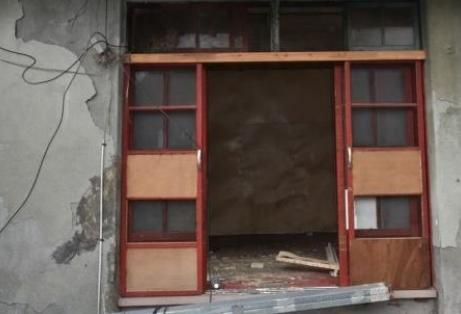
木構件損壞，不易推拉。
207 D5

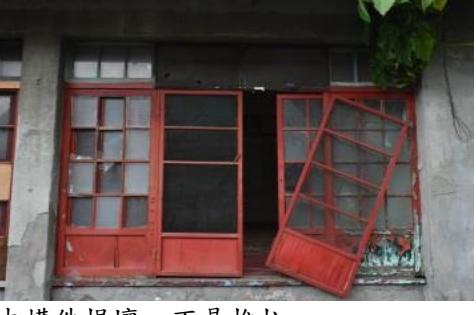
木構件損壞，不易推拉。	209 W1

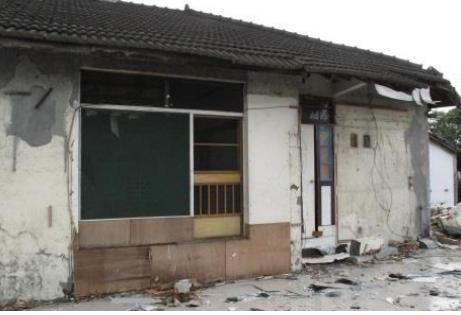
整座窗嚴重損壞。
203 W2

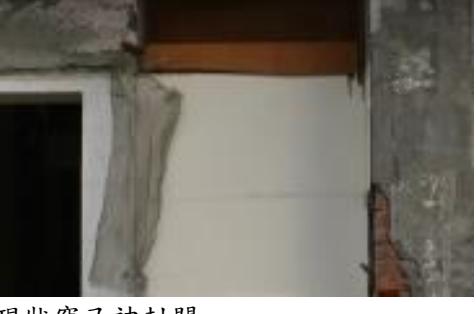
現狀窗已被封閉。	204 W3

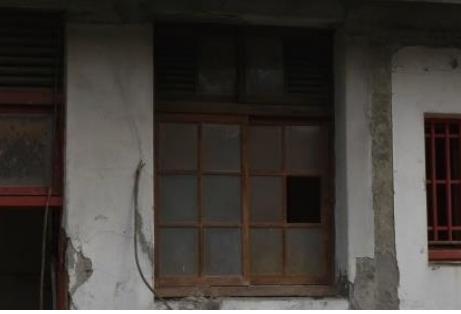
木構件破損，油漬污垢。
205 W4

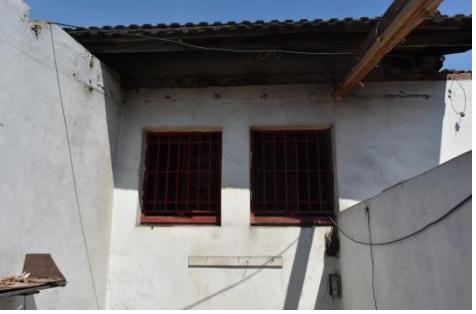
(左側) 框架損壞，不易打開	205 W5

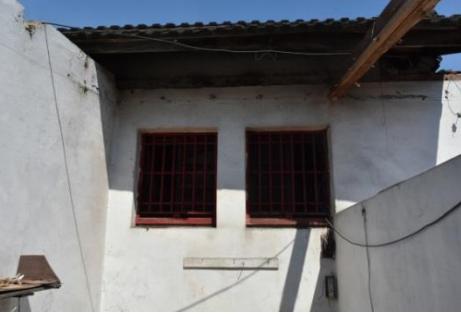
(右側) 木框架損壞，不易打開
