屏東縣「鄭家古厝」調查研究計畫

本次〈屏東縣「鄭家古厝」調查研究計畫〉只要是針對建築物座落於屏東縣林邊鄉永樂村五鄰榮農路八號，建築面積約 250.84 平方公尺 (76.8 坪) 之合院建築¹，進行落架前的調查研究。

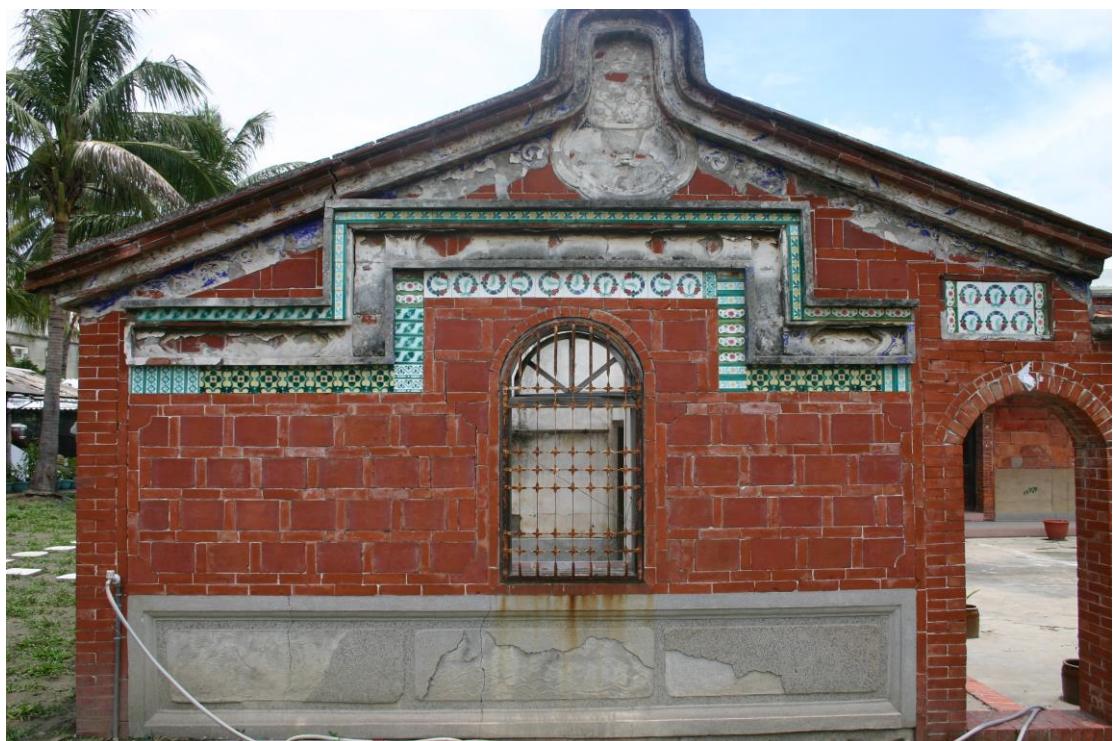
照片 1-5 右護龍山牆立面風格，同樣因為複合了水車堵飾帶而使得舊日「鳥踏」型制顯得醒目誇大，同時開口部一門與窗，混融了「漢」、「和」風格。

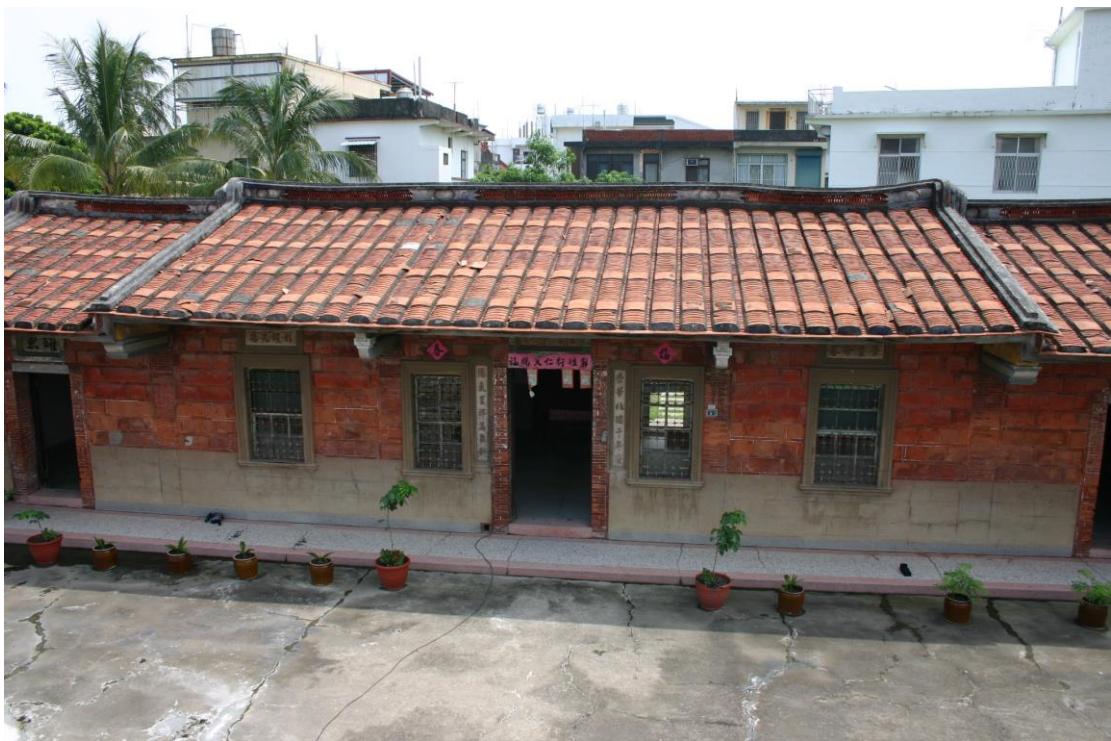
照片 1-6 五間起正身立面，為面始建時期建物，整體樸實無華，硬山馬背脊且屋頂上置壓磚。

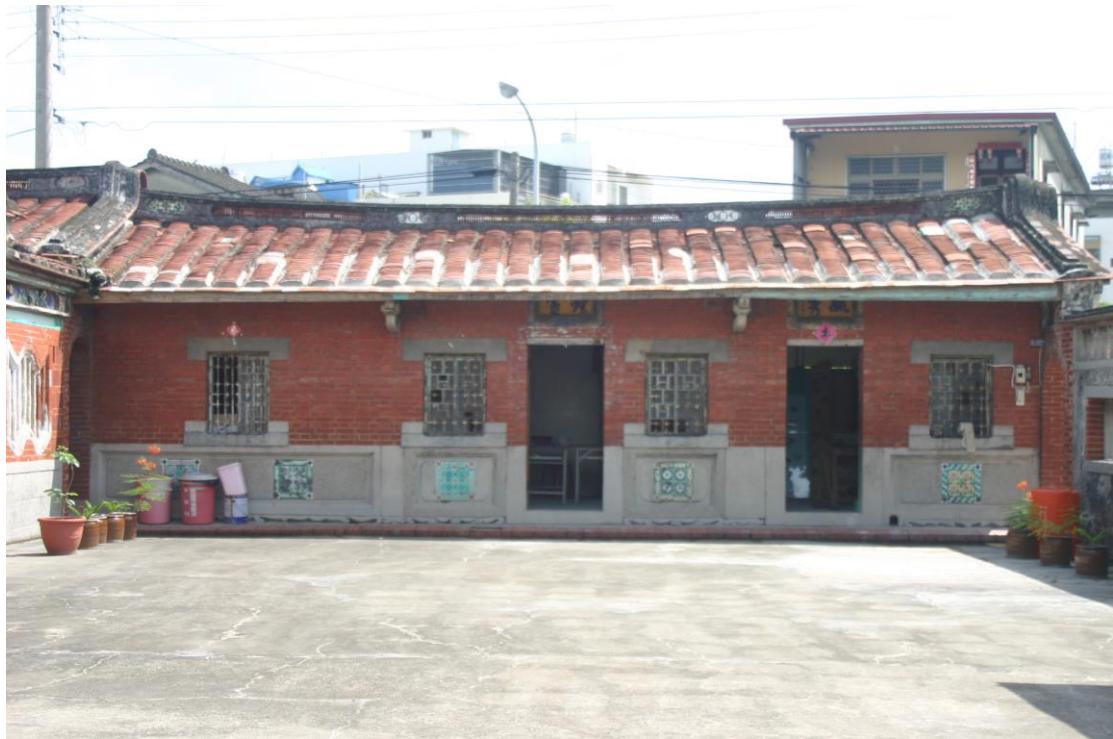
照片 1-8 左（龍邊）護龍雖為閩南傳統磚木構造，但是立面因為受到日治時期洋式建築風格影響，在台度和窗框楣樑上產生「漢」、「和」、「洋」三方混融特殊風格。

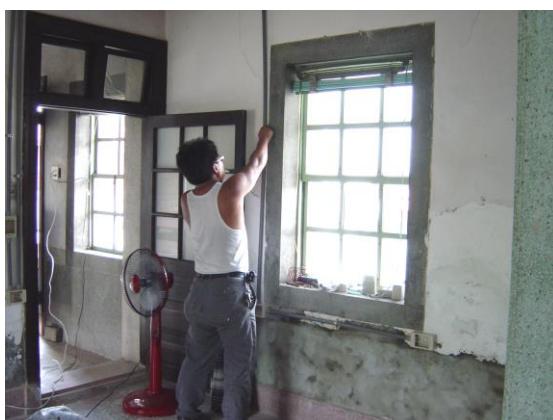
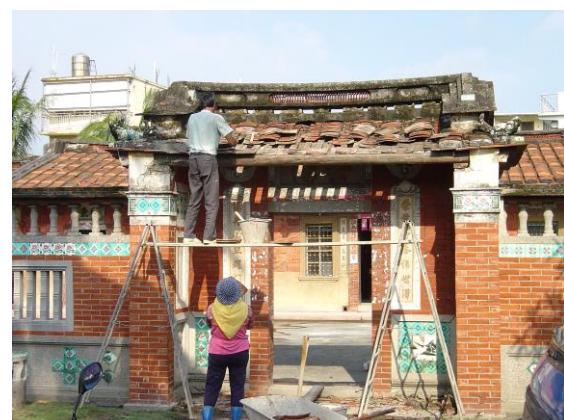
1. 正身窗戶的修改與外牆洗石子的裝飾，於民國二十年（1931 年）鄭吉慶先生結婚時，經修建而得。
2. 正身屋頂（檻木與屋瓦）、地面磨石子、各間房門，於民國四十八年（1959 年）鄭世昌先生結婚時，經修改建而得。
3. 正身、左右過水十護龍、入口門樓，屋頂塌毀與室內壁面的修復，係民國九十二年（2003 年）蔡玉心村長，成立永樂村發展促進協會²¹時，修建。

照片 2-6 2003 年「鄭家古厝修建過程」（門窗） 照片 2-7 2003 年「鄭家古厝修建過程」（門樓）

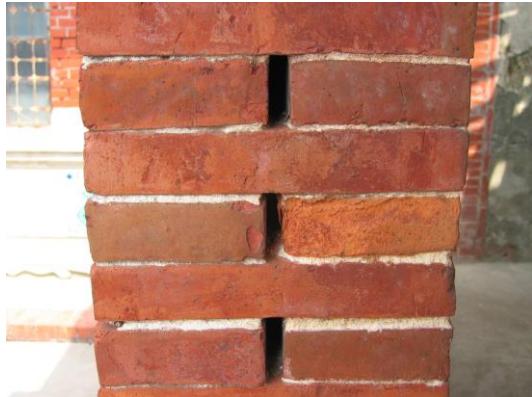
正身-1 牆體外表破壞如圖 4-27 所示。主要包括外飾材局部剝落（圖 2-3.04）且由於樑子被白蟻蛀蝕，因此導致屋頂局部貪塌且屋瓦局部掉落。而在牆體內部部分，如照片 4-14 所示，牆體內部部分上部有一明顯的裂縫，推斷應為材料變化處所導致。正身-2 牆體破壞主要集中在屋瓦及局部發生水漬。在屋瓦掉落的部分現已經使用鋼浪版覆蓋（如照片 4-15 所示）。正身-3 牆體在與牆體編號正身-4 交界處磚柱有風化的現象（照片 4-16），且在樑材與牆體相接有外飾材剝落的現象（照片 4-17）。

照片 4-16 磚材風化

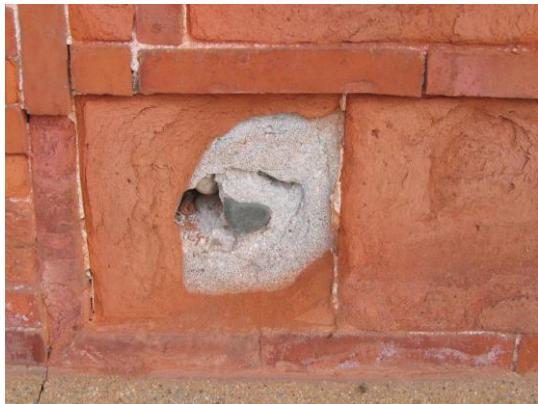
正身-4 牆體為斗子砌構造，主要破壞如圖 4-28 所示，包括磚材表面嚴重風化、牆體本身發生裂縫、窗台發生裂縫及左側次間屋脊發生下垂現象。此道牆體共有 12 處發生大片面積的風化，有部分甚至風化到可以看見內部填充材(如照片 4-18、4-19 與圖 4-20)。另外也有局部發生裂縫(如照片 4-21)，且有三座窗台也發生水平向裂縫，導致內部磚材外露(照片 4-22、照片 4-23)。另外，在左側次間屋脊發生下垂的現象，推斷內部桁條可能發生衰敗的現象。

照片 4-19 磚材風化嚴重後內部填充材外露

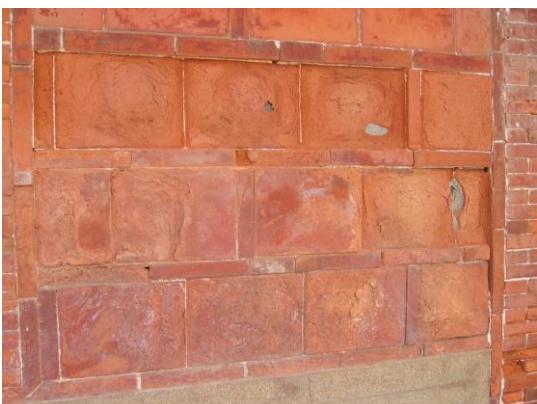
照片 4-20 磚材大片面積風化

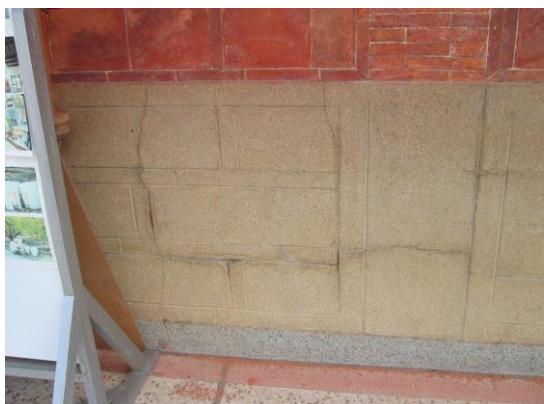
照片 4-21 台度位置發生裂縫

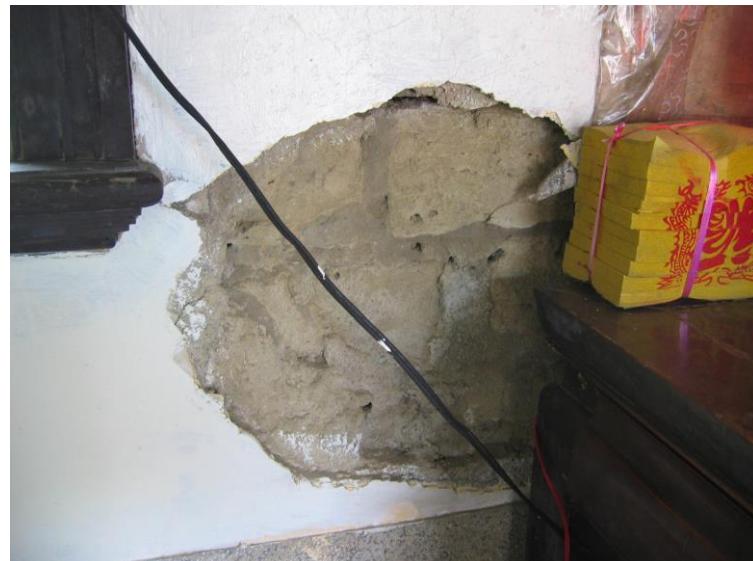
正身-5 為正廳的背牆主要的損壞主要集中在外飾灰作的剝落（如圖 4-28），由於這些外飾材的剝落導致雨水下雨時會滲入牆體內部土埆部位，導致牆體本身強度下降。另外，在室內該牆體與牆體編號『正身-9』交界處亦有發生外飾材剝落的現象（照片 4-24）。正身-10 牆體在室內本身沒有嚴重的破壞，但在與牆體編號『正身-11 與『正身-12』的交界處（圖 4-29）的磚材則有明顯風化現象（如照片 4-25、照片 4-26 及照片 4-27 所示）。正身-11 牆體最主要的破壞集中在外部外飾材剝落（如圖 4-30 所示）。

照片 4-24 背牆內部外飾材剝落，土塊外露

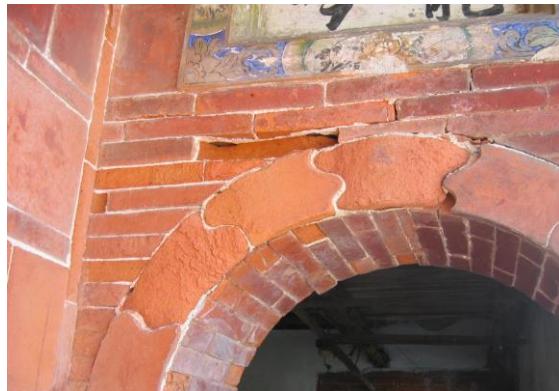
照片 4-25 拱門上方磚材發生風化

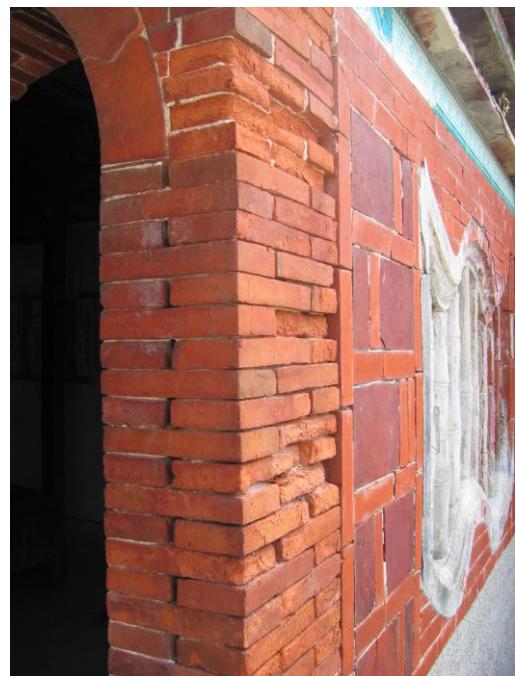
照片 4-26 拱門側面柱子磚材亦發生風化

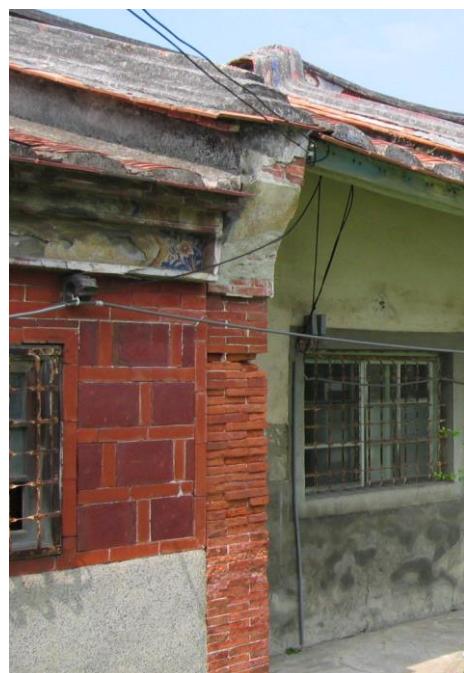
照片 4-27 牆體背部亦發生風化

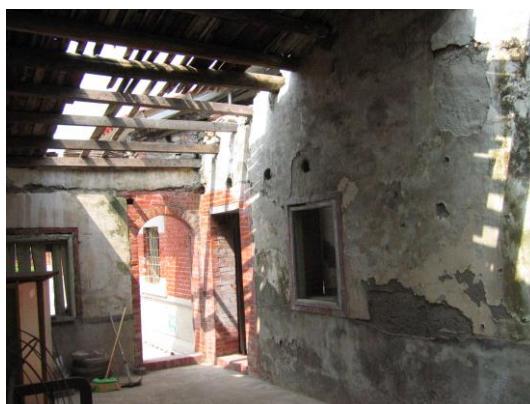
照片 4-34 牆體發生灰縫剝落且桁條破壞導致屋
瓦掉落

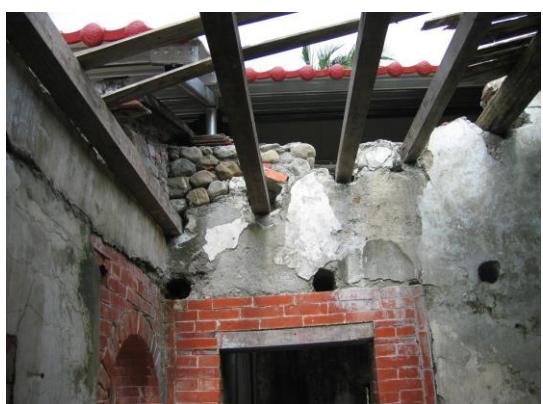
照片 4-35 灰縫剝落內部填充材外露

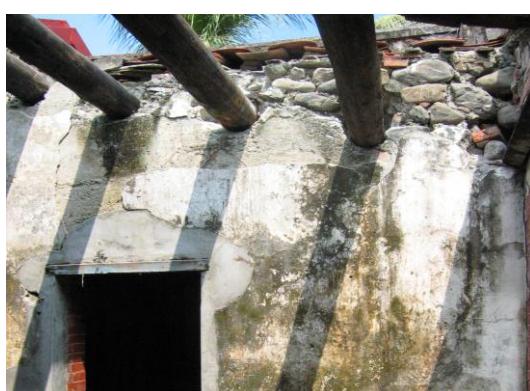
照片 4-36 灰縫剝落內部填充材外露

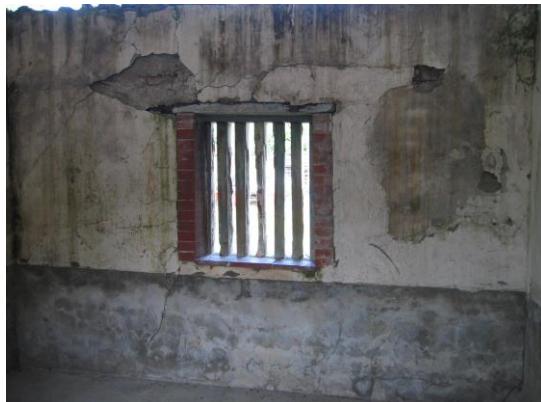
照片 4-43 右護龍窗戶周圍外飾材破壞並發生裂縫

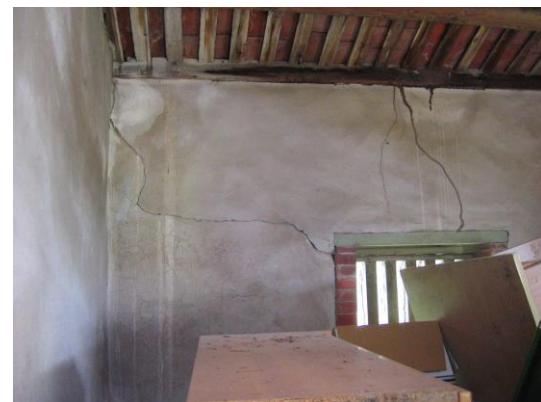
照片 4-44 窗戶開口部發生斜向裂縫

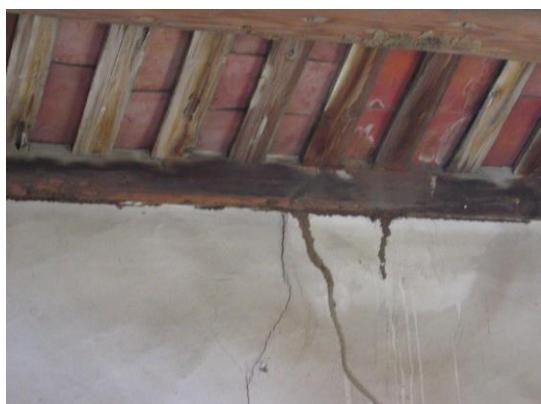
照片 4-45 桁條與牆體交界處有明顯的蟻路

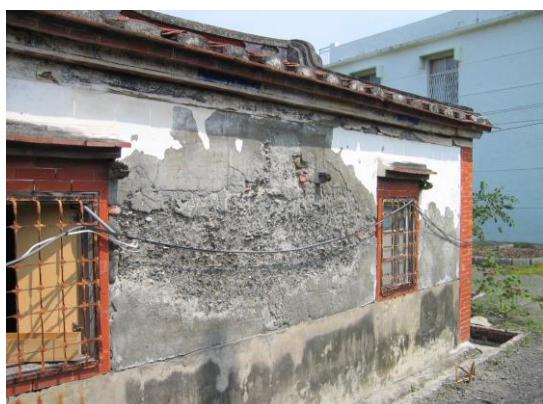
左護龍的破壞相對較少，其結構系統除了包括磚牆以外，尚包括兩架的抬梁式木構架，在木構架與牆體交接之處有軟挑的拱支承屋頂的重量。牆體編號如（圖 4-33）所示。左護龍-1 僅三處發生破壞（如圖 4-34），其中包括窗戶角落發生灰漿剝落的現象，且門框發生斜向裂縫（如照片 4-54），在拱的四周則發生磚牆破壞的現象（如照片 4-55）。右護龍-2 除了外飾材被風化剝落以外（如照片 4-56、57），窗框亦發生破壞的現象（如照片 4-58）。另外，在屋頂發現有植物生長（如照片 4-59），長期將導致屋瓦破裂落水。右護龍-3 除了有部分微小裂縫外沒有嚴重破壞（如照片 4-60），而右護龍-4 則在開口部上方有斜向裂縫（如照片 4-61 及如照片 4-62）。另外，兩架的木構架皆已發生嚴重的白蟻侵蝕，因此現已經利用鋼構架暫時做臨時性支撐（如照片 4-63、如照片 4-64、如照片 4-65 及如照片 4-66）。

照片 4-57 左護龍背牆發生風化

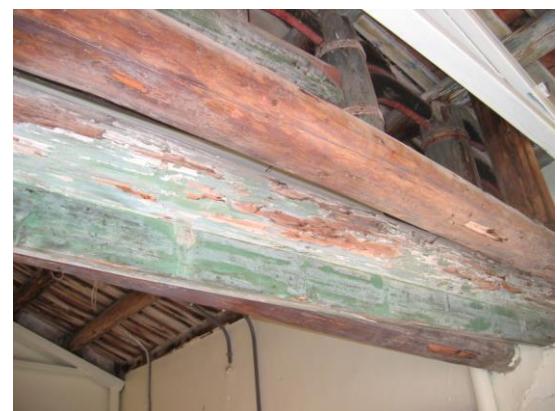
照片 4-64 木構架有嚴重的白蟻攻擊

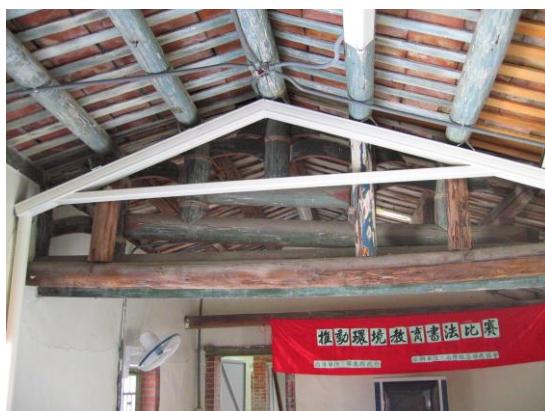
照片 4-65 木構架水平大樑發生嚴重下垂並利用鋼架做暫時支撐

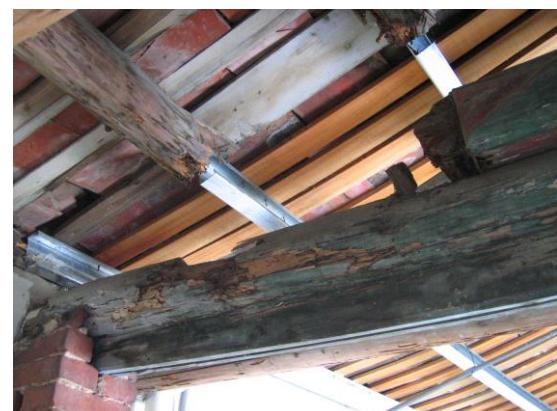
照片 4-66 木構件發生白蟻攻擊嚴重

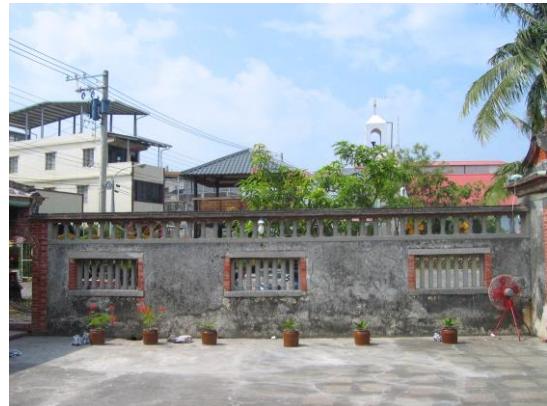
鄭家古厝門屋（含圍牆）立面為磚材構成，而背面則為許多大顆卵石填充後抹灰漿。圍牆磚材本身沒有嚴重破壞，但背面則有大片灰漿掉落導致卵石外露（如照片 4-66 及照片 4-67），而門屋本體則有部分磚材發生風化（如照片 4-68）其開口部附近發生裂縫（如照片 4-69）。

照片 4-68 圍牆背部灰漿掉落且卵石外露

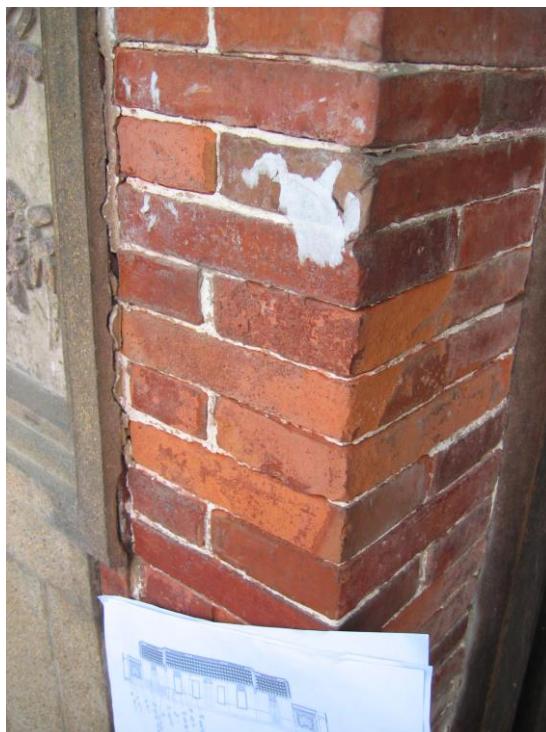
照片 4-69 門屋磚材發生風化
