第一章 計畫概述

蕭屋洋樓位於佳冬鄉佳冬村，與蕭家古厝之伙房隔溝堵路相望。一般資料及網路上皆以蕭家洋樓稱之。本計畫因客家人對所居舍宅慣常以「屋」呼之，故定其名為蕭屋洋樓。

3.3 建築物四周破壞劣化調查

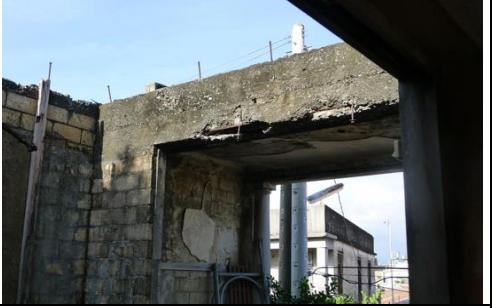
主棟三樓頂層為鋼筋混凝土（照片 3.2.27），其他二樓的屋頂，以當時文獻的照片，推測應為木構造屋架，目前已倒塌佚失。（照片 3.2.28）；經調查與文獻舊照片（照片 3.2.29、照片 3.2.30、照片 3.2.31）比對，推測其可能組構型式，屋架應為正同柱屋架，每個屋面有三披水，兩屋頂銜接處，以一個天溝來銜接，其屋頂型式應屬寄棟式屋頂，屋頂銜接模式推判如圖 3.2.7：

照片 3.2.27 三樓頂層為鋼筋 混凝土	照片 3.2.28 二樓木屋架屋頂 已佚失

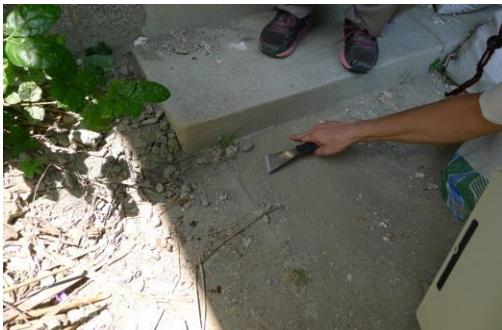
照片 3.3. 1 R1F-0 磨石子表面尚完好

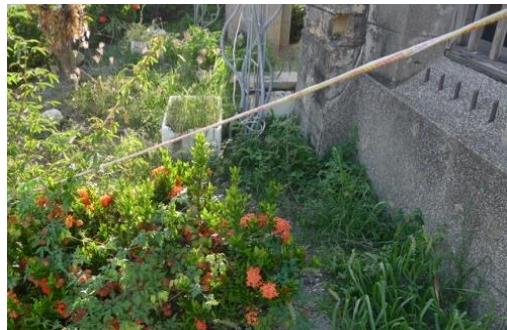
照片 3.3. 2 玄關外圍花草附生

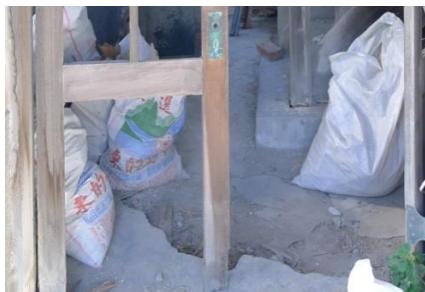
為入口室內門廳和作為走廊的公共空間，地坪為磨石子，無作溝縫分割樣式，在入口處磨石子地坪破裂並嚴重下陷(照片 3.3.9、照片 3.3.10)。

照片 3.3. 9 R1F-0 入口處磨石子地坪破裂並嚴重下陷

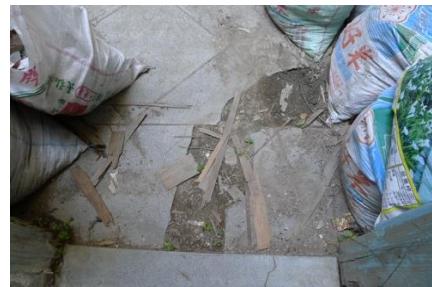
此空間作為臥室使用室內尚有一木作的床板架，地坪為磨石子，中間拼花以 45 度斜向分割，四周同樣以磨石子做收邊(照片 3.3.11)。磨石子地坪在入口有明顯的破損剝落(照片 3.3.12)。

照片 3.3. 12 R1F-6 臥室空間磨石子地坪在入口有明顯的破損剝落

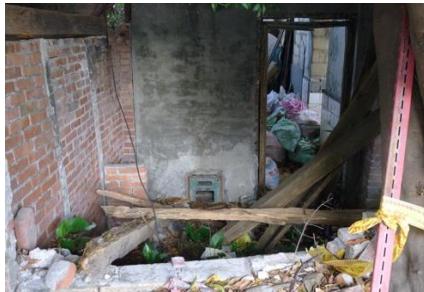
為柴房空間，此空間也是屬於後期增建，和浴室連接的牆有一處為柴火的輸送口，地坪目前為樹枝樹葉堆置於上(照片 3.3.17、照片 3.3.18)。

照片 3.3. 17 R1F-10 柴房空間地坪目前為樹枝樹葉堆置於上

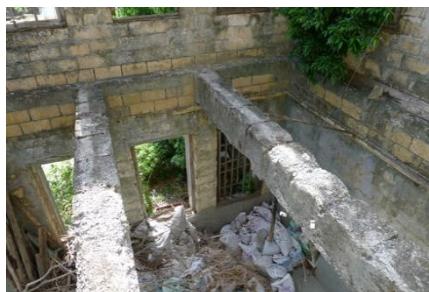
1. 空間編號 R2F-1，此空間為蕭恩鄉的臥室，樓地板已經佚失，只剩有鋼筋裸露的混凝土梁，鋼筋混凝土梁上有木格柵梁嵌入的殘留構件，在四周鋼筋混凝土圈量上有遺留木構件。(照片 3.3.19~照片 3.3.22)
2. 空間編號 R2F-2，此空間為和式通鋪空間，東側有一和式門也已經佚失，下方也為臥室空間，木樓地板已經佚失，只剩有鋼筋裸露的混凝土梁，鋼筋混凝土梁有殘留一些以破損木格柵地板的木構件。(照片 3.3.23~照片 3.3.26)
3. 空間編號 R2F-3，此空間為儲藏室，為木構木格柵地板，鋪面地板已有破損，木格柵亦有腐朽蛀蝕。
(照片 3.3.27)
4. 空間編號 R2F-4，此空間樓梯上來的公共空間，為木構木格柵地板，鋪面地板破損嚴重，木格柵亦有腐朽蛀蝕。(照片

照片 3.3.19 R2F-1 二樓臥室樓板已經佚失

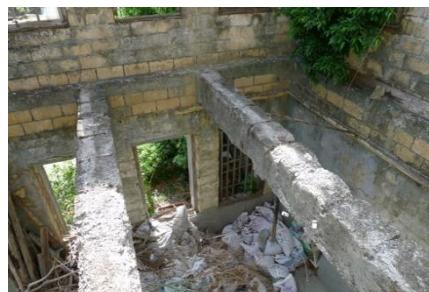
照片 3.3.20 R2F-1 二樓臥室樓板已經佚失，只剩留鋼筋混凝土梁。

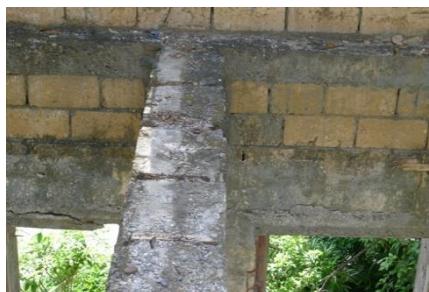
照片 3.3.21 R2F-1 鋼筋混凝土梁上有木格柵梁嵌入的殘留構件

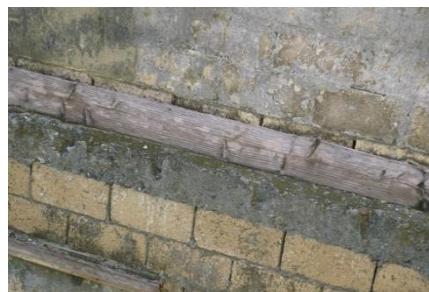
照片 3.3.22 R2F-1 鋼筋混凝土圈梁上有遺留木構件

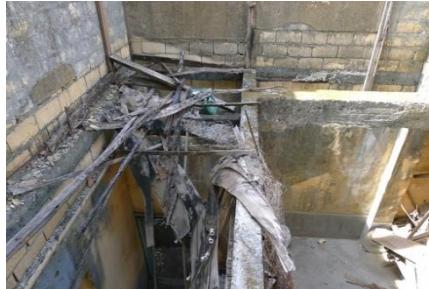
照片 3.3.23 R2F-2 木樓地板已經佚失，殘留一些以破損木格柵地板的木構件

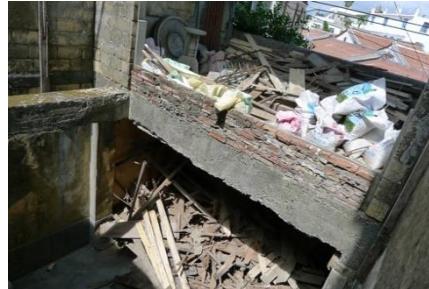
照片 3.3.24 R2F-2 和式通鋪空間，東側和式門也已經佚失

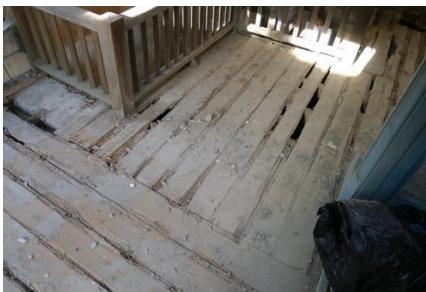
照片 3.3. 31 R2F-4 鋪面地板已有破損，木格柵亦有腐朽蛀蝕

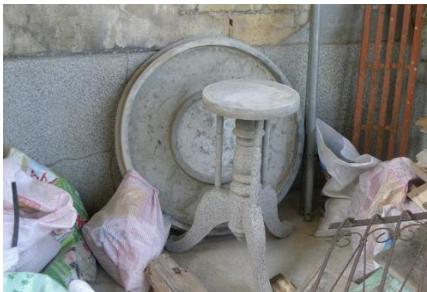
照片 3.3.33 R2F-5 陽台空間，地坪為磨石子地坪，留有一石材圓桌

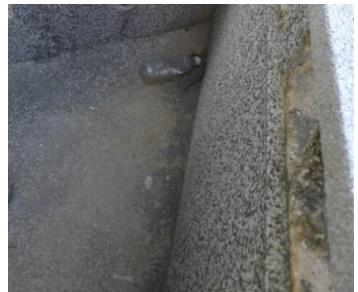
照片 3.3.34 R2F-5 二樓露台為磨石子地坪，有風化現象。

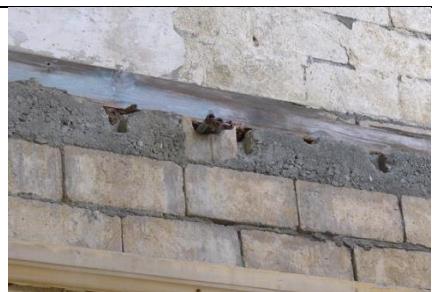
照片 3.3.36 R3F-1 鋼筋混凝土梁留有與木構件接合之榫口

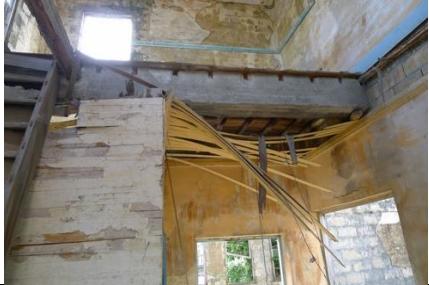
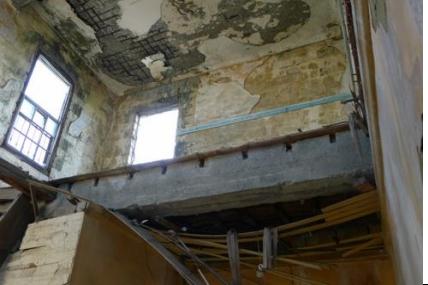
照片 3.3. 37 R3F-1 書房空間，地板構造為木構地板木構件大都佚失	照片 3.3. 38 R3F-1 鋼筋混凝土梁留有與木構件接合之榫口

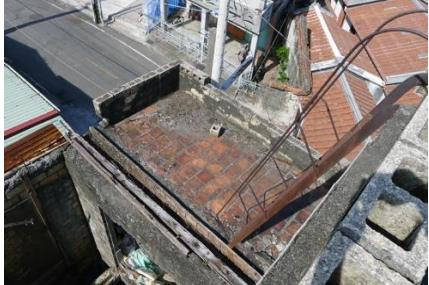
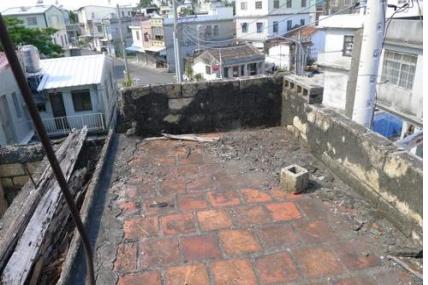
照片 3.3. 39 R3F-2 露台空間，鋪上磚紅色地磚，	照片 3.3. 40 R3F-2 露台四周空心磚女兒牆

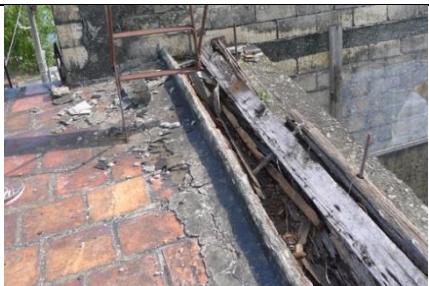
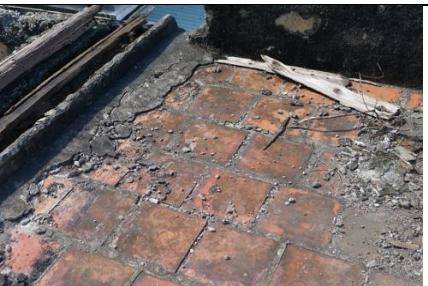
照片 3.3. 41 R3F-2 與斜屋頂交接處留有木構件及固定的鋼筋鐵件	照片 3.3. 42 照片 4-100 R3F-2 地磚有施作防水層的瀝青材於屋頂交接面

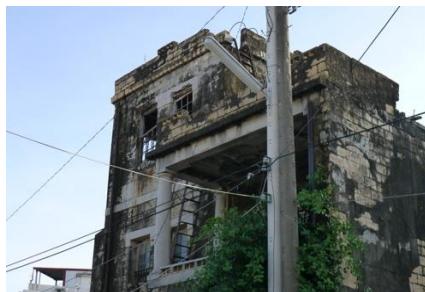
(一) 洋樓東向緊鄰社區道路，此處建築外牆在空心磚的表面水泥砂漿粉刷層水漬污染嚴重，以及表層水泥砂漿剝落後顯露出原來略呈黃色的空心磚牆表面(照片 3.3.43~照片 3.3.49)。二樓陽台的羅馬塔司干柱式是以洗石子為表面材，頂部有破損及柱底部有出現 0.2mm 左右裂縫 (照片 3.3.50)

照片 3.3.43 洋樓東向建築外牆在空心磚的表面水泥砂漿粉刷層呈現水漬

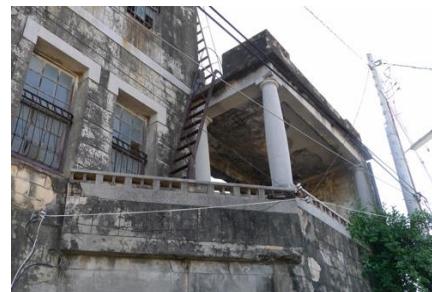
照片 3.3.44 洋樓表層露出原來略呈黃色的空心磚牆表面

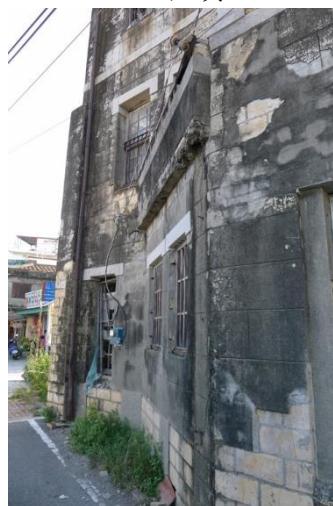
照片 3.3.45 洋樓東向建築外牆表面幾乎全面有污漬

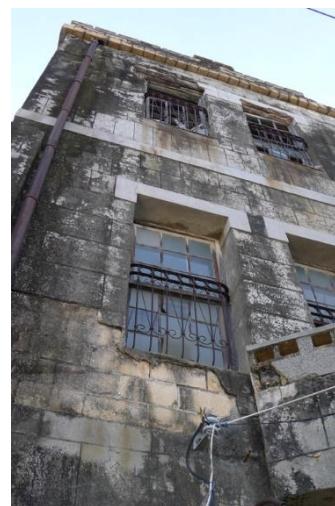
照片 3.3.46 洋樓東向建築外牆表面幾乎全面有污漬

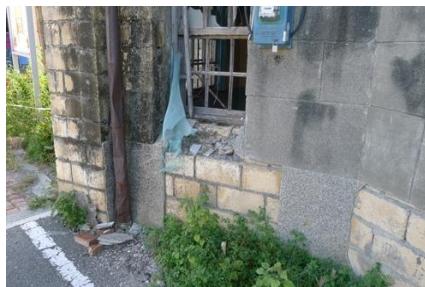
照片 3.3.47 洋樓東向建築外牆基座可見到原來空心磚的面貌

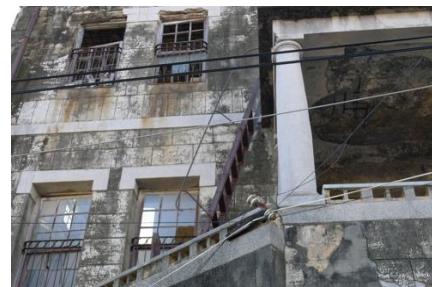
照片 3.3.48 洋樓建築外牆窗台由鐵件床台版流出的鐵鏽污漬

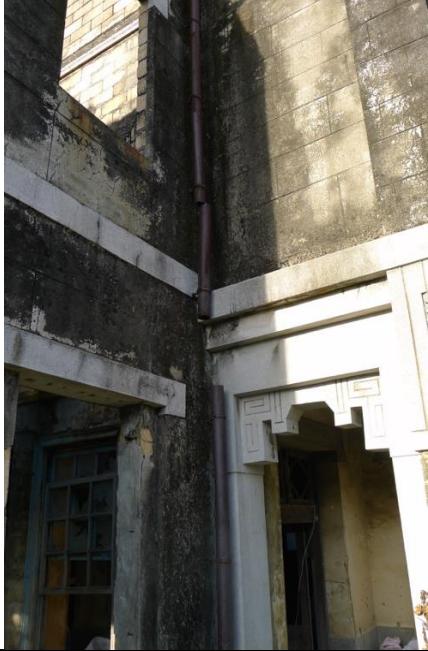
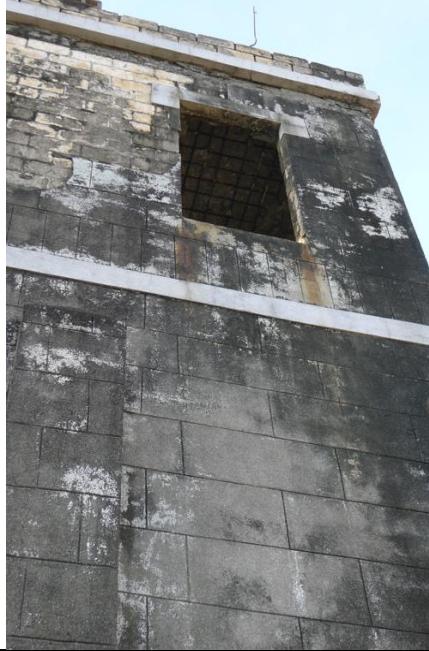
(三) 洋樓南向立面，為本建物的主要面向，和其他各面的建築外觀同樣呈現灰黑色樣貌，入口玄關的洗石子，表面些微風化，但有多處垂直裂縫。外牆在後期加上的水泥砂漿粉刷層，因遇灰塵與水的作用下產生灰黑色狀態且有嚴重剝落情形，可視空心磚的表面(照片 3.3.53~照片 3.3.54)。入口玄關以洗石子為裝修材，表面可保留原洗石子之外貌，但有些微風化，以及多處出現垂直裂縫(照片 3.3.55~照片 3.3.56)。

照片 3.3.53 洗石子的裝修面較不受水與灰塵的污染，可呈現原來之色澤	照片 3.3.54 建築物西側因灰塵與水的作用下呈現灰黑色樣貌

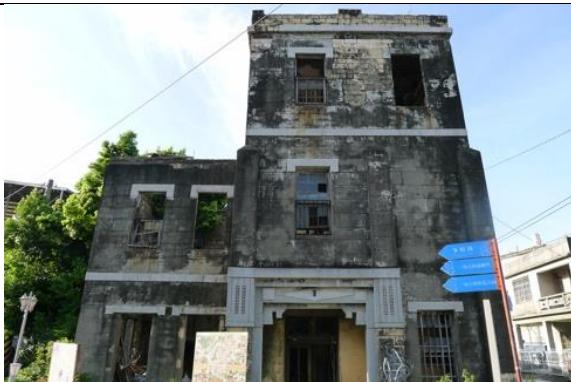
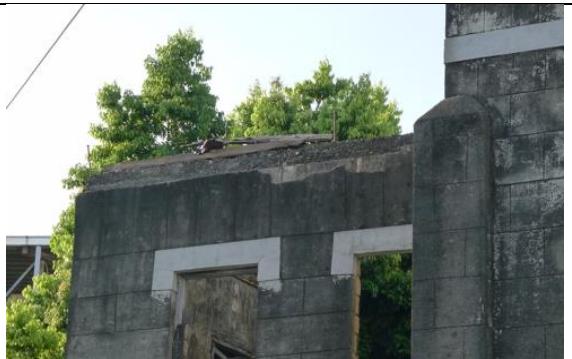
照片 3.3.55 洋樓正向立面因灰塵與水的作用下呈現灰黑色樣貌	照片 3.3.56 洋樓正向立面出現的灰黑色樣貌

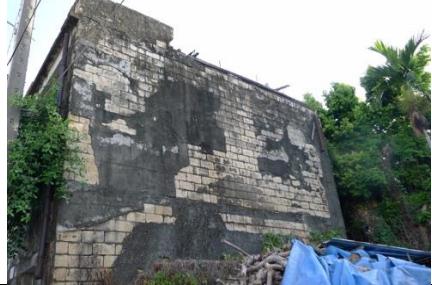
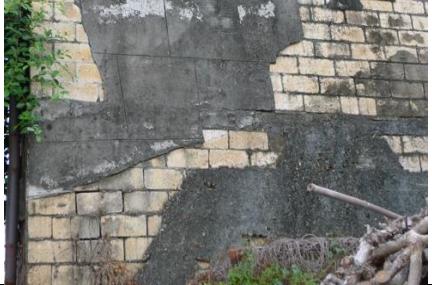
(四) 洋樓北向立面有鄰房，一樓高位置有鄰房的圍牆，表面也是為灰黑色水漬的樣貌呈現，同樣在各向度立面所發生的灰黑色水漬污染與水泥砂漿粉刷剝落的情形也都有出現，剝落的水泥砂漿層，顯露出原來空心磚的表面。(照片 3.3.57~照片 3.3.60)

照片 3.3.57 洋樓北向大面灰黑色水漬的污染	照片 3.3.58 剝落的水泥砂漿層，顯露出原來空心磚的表面

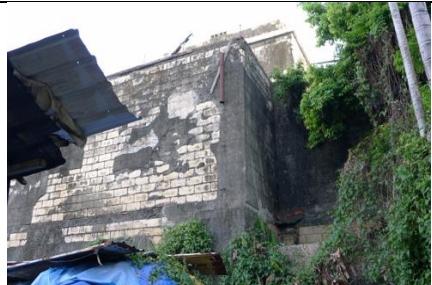
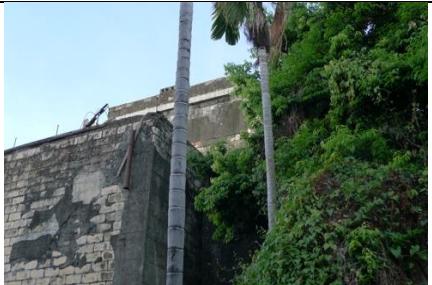
照片 3.3.59 剝落的水泥砂漿層，顯露出原來空心磚的表面	照片 3.3.60 洋樓北向大面黑色水漬的污染

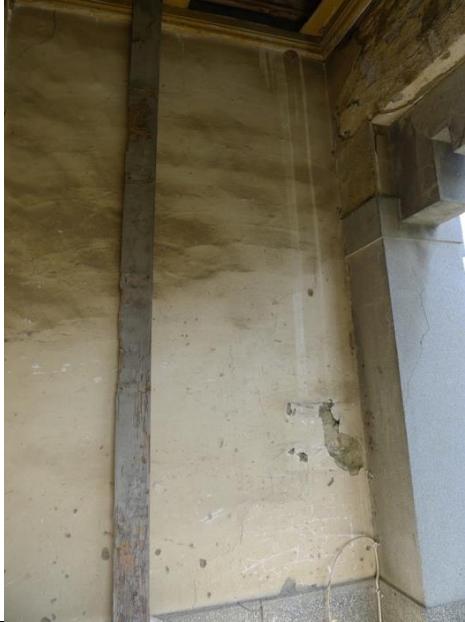
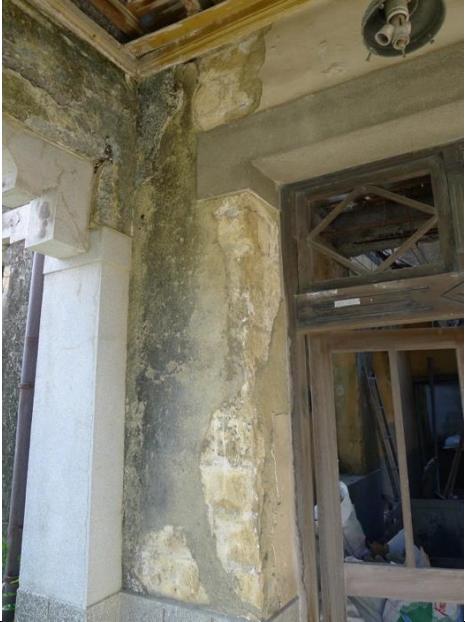
照片 3.3.61 R1F-0 玄關東側 牆灰泥粉刷浮突	照片 3.3.62 R1F-0 玄關西側 為透空玄關柱，上方粉刷層 剝落嚴重

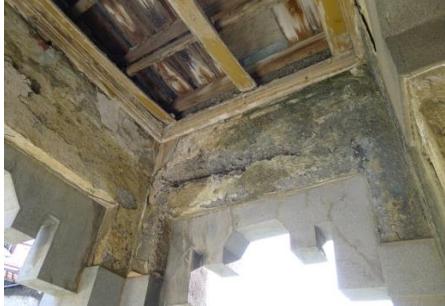
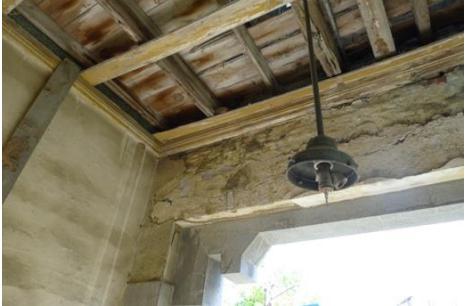
照片 3.3.63 R1F-0 玄關木作 天花崩塌佚失	照片 3.3.64 R1F-0 玄關木作 天花崩塌佚失，留存一燈 具。

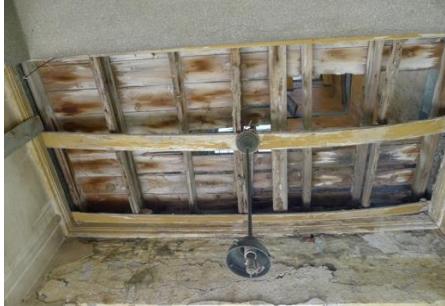
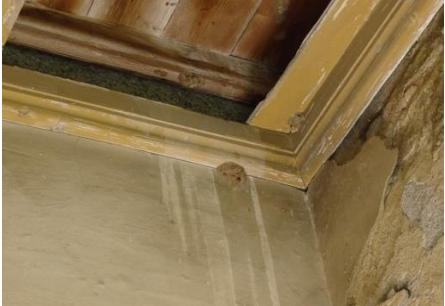
照片 3.3.65 R1F-0 玄關木作 天花崩塌佚失	照片 3.3.66 R1F-0 玄關木作 天花下收邊木線板有蟻窩附 著

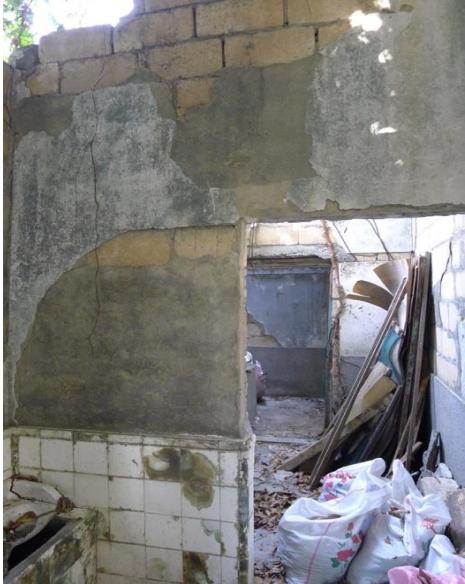
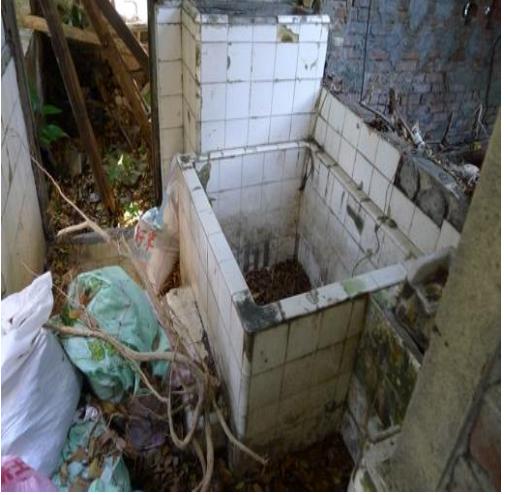
照片 3.3. 67 R1F-1 沐浴空間牆面 有貼白色磁磚，部分有剝落	照片 3.3. 68 R1F-1 沐浴空間四 側牆面粉刷層多已剝落

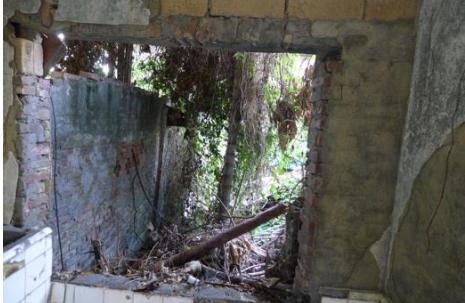
照片 3.3. 69 R1F-1 沐浴空間四側 牆面粉刷層多已剝落，窗框扇佚失	照片 3.3. 70 R1F-1 沐浴空間四側 牆面粉刷層多已剝落

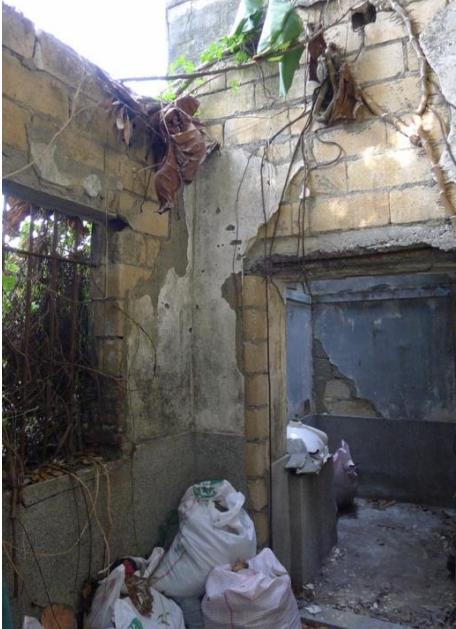
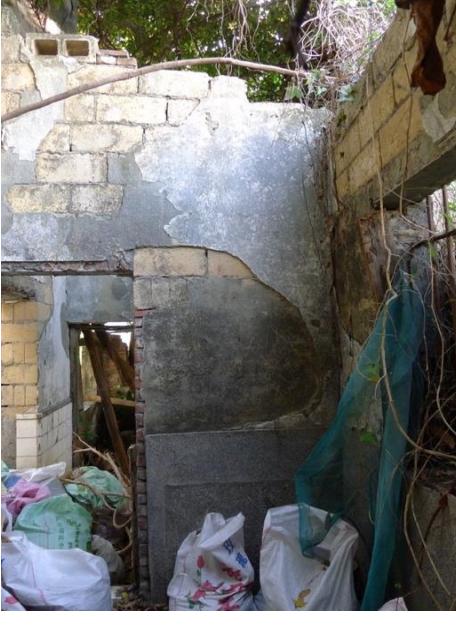
照片 3.3.73 R1F-1 牆面灰泥粉刷層剝落，植物攀爬附生於牆面	照片 3.3.74 R1F-1 四周牆面灰泥粉刷層剝落嚴重

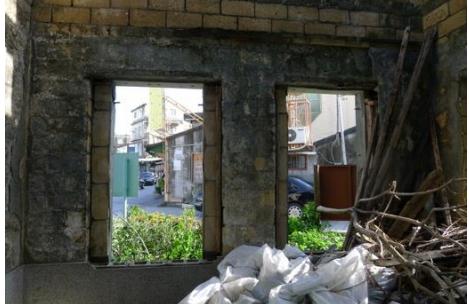
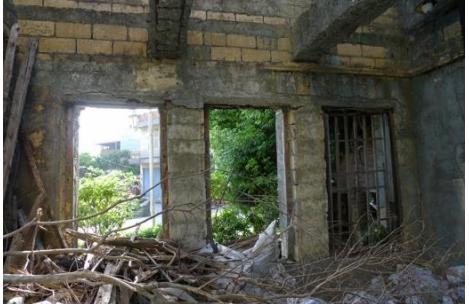
此空間曾作為客廳接待空間使用，本建物因屋頂佚失。長期受風吹雨淋日曬，內部牆面粉刷曾因此也遭受影響，導致灰泥粉刷層剝落嚴重，皆可看到裸露的空心磚面材(照片 3.3.75~照片 3.3.78)，台度 75 公分以洗石子作表層，尚無嚴重破損。上層天花與樓板皆已崩塌佚失，上方直接看到鋼筋裸露的混凝土梁 (照片 3.3.79~照片 3.3.80)

照片 3.3.75 R1F-3 南側灰泥 粉刷層剝落嚴重	照片 3.3.76 R1F-3 西側灰泥粉 刷層剝落嚴重

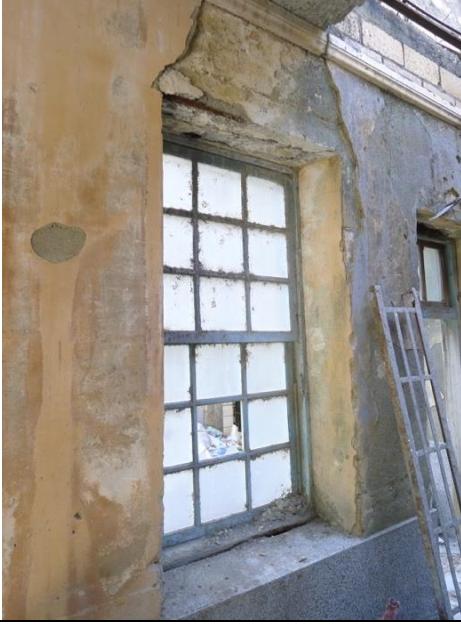
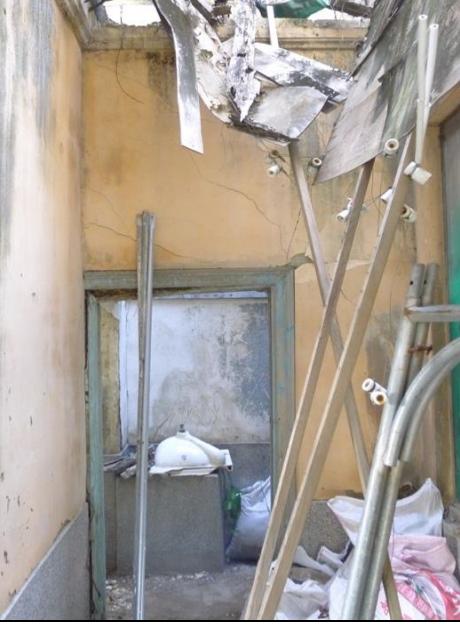
為入口室內門廳和作為走廊的公共空間，東西兩側牆面灰泥粉刷層剝落嚴重，以北側受損較少，表層有上粉刷層有加塗料 (照片 3.3.85~照片 3.3.87)，牆面為黃色系，大有褪色情形。天花木構局部已塌陷，大部份已崩塌佚失 (照

照片 3.3.85 R1F-5 走廊的公共空間，東側牆面灰泥粉刷層剝落嚴重，	照片 3.3.86 R1F-5 走廊的公共空間，牆面灰泥粉刷層北側受損較少

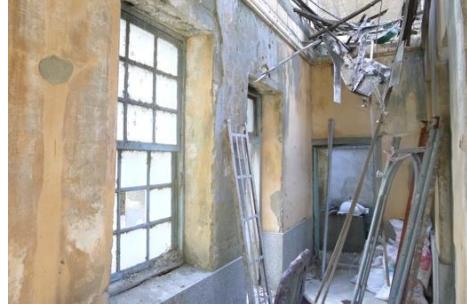
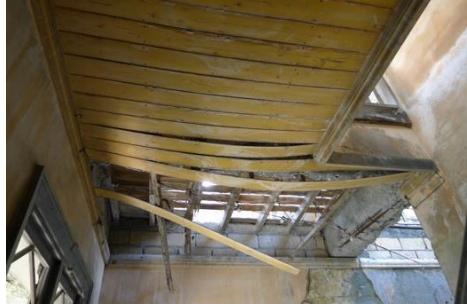
照片 3.3.87 R1F-5 木構天花已崩塌佚失	照片 3.3.88 R1F-5 木作天花已塌陷

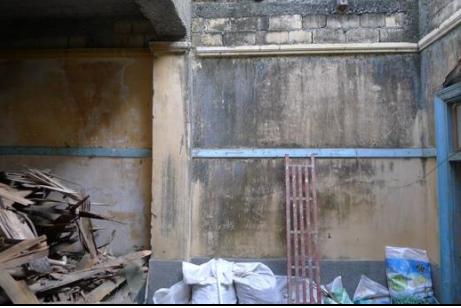
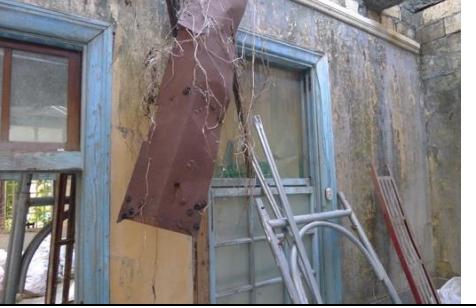
照片 3.3. 89 R1F-6 牆面為灰泥粉刷，有黑色垂流水漬，	照片 3.3. 90 R1F-5 牆面為灰泥粉刷，有黑色垂流水漬

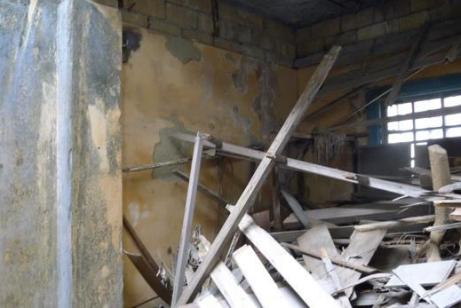
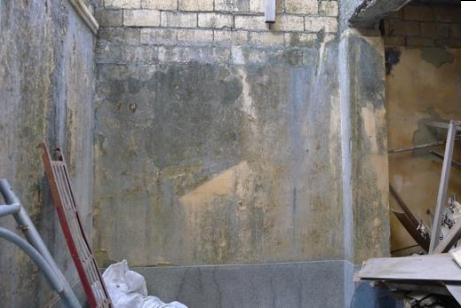
照片 3.3. 91 R1F-6 牆面為灰泥粉刷，有黑色垂流水漬	照片 3.3. 92 R1F-6 牆面為灰泥粉刷，有黑色垂流水漬

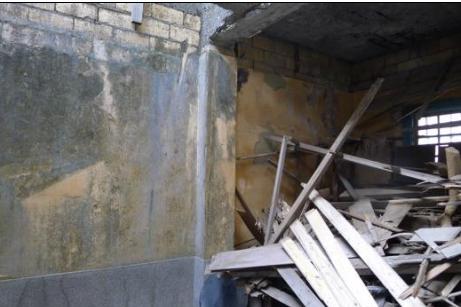
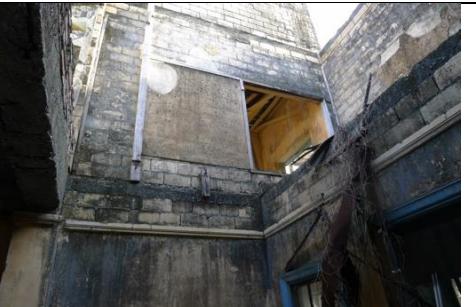
照片 3.3. 93 R1F-6 牆面為灰泥粉刷，有灰黑色垂流水漬	照片 3.3. 94 R1F-6 木作天花佚失，只留一些收邊線板

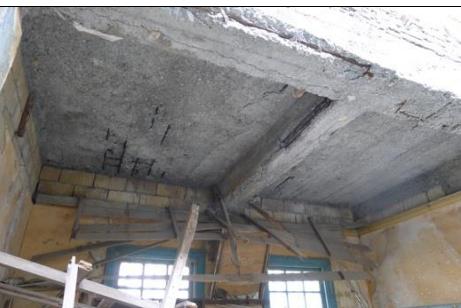
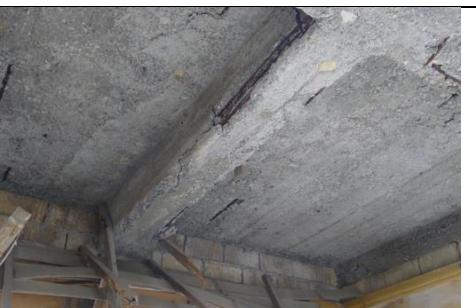
照片 3.3. 95 R1F-6 陽台下方之鋼筋混凝土下天花也佚失，鋼筋裸露生鏽	照片 3.3. 96 R1F-6 陽台下方之鋼筋混凝土下天花也佚失，鋼筋裸露生鏽

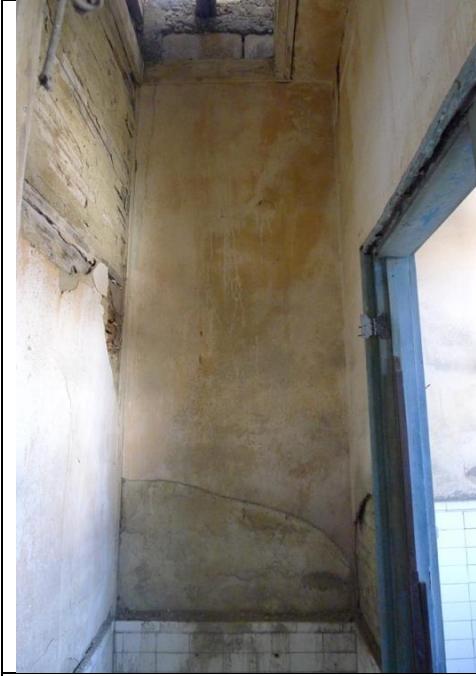
此空間為盥洗空間四周牆面有貼白色磁磚，牆面有兩道為板條灰泥牆，一道在與廁所之隔牆，一道在西側的門口與一樓木構樓梯結合。板條灰泥牆的粉刷面層剝落嚴重（照片 3.3.97），甚至牆體的橫向木板條，有腐朽現象（照片 3.3.98、照片 3.3.99），其餘空心磚牆表面灰泥牆粉刷層剝落也屬嚴重。木作天花有留存一些，但木作天花有變形下垂，天花有小部分為鋼筋混凝土面塗灰泥粉刷也都有剝落現象（照片 3.3.100）。

照片 3.3. 97 R1F-7 板條灰泥牆的
粉刷面層剝落嚴重

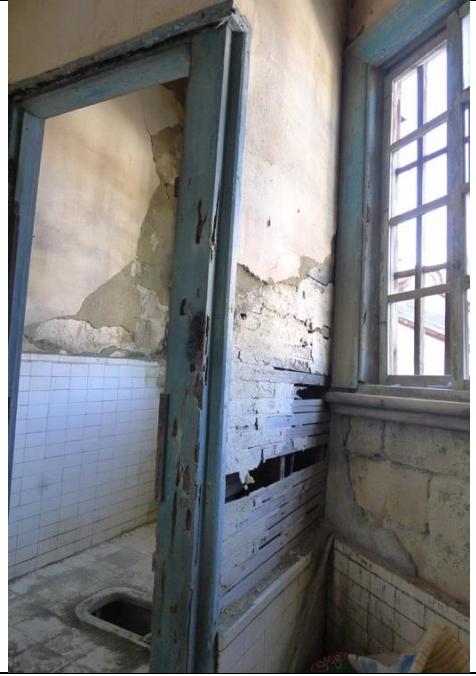
照片 3.3. 98 R1F-7 板條灰泥牆的
粉刷面層剝落嚴重

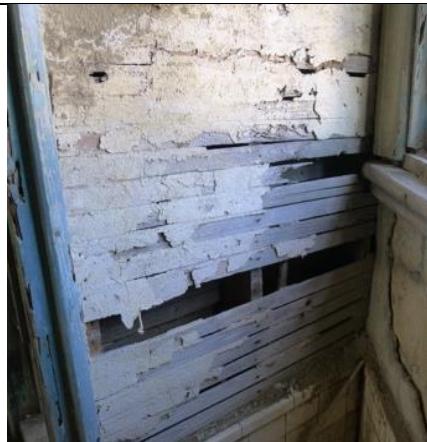
照片 3.3. 99 照片 R1F-7 牆體的橫
向木板條，有腐朽現象

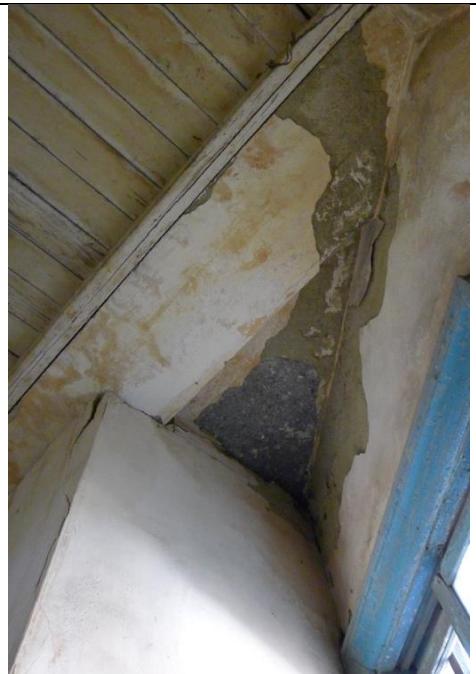
照片 3.3. 100 R1F-7 木作天花
有變形下垂，天花有小部分為
鋼筋混凝土面塗灰泥粉刷也都
有剝落現象

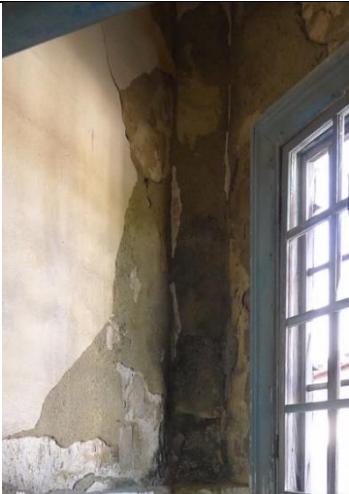
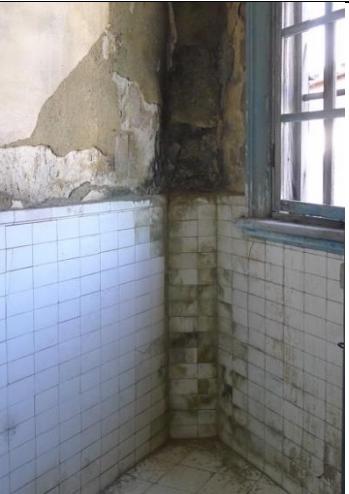
照片 3.3. 101 R1F-7 牆面灰泥粉	照片 3.3. 102 R1F-7 牆面灰泥粉

刷剝落嚴重	刷剝落嚴重，另外台度白色磁磚局部有受損脫落。

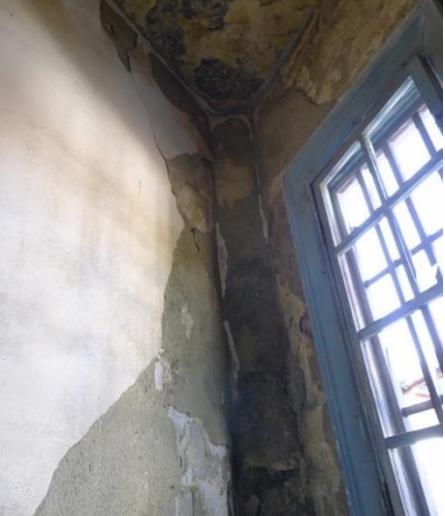
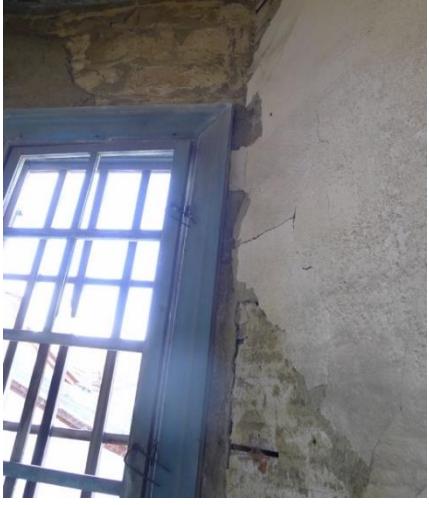
照片 3.3. 103 R1F-7 牆面灰泥粉刷剝落嚴重	照片 3.3. 104 R1F-7 牆面灰泥粉刷剝落嚴重

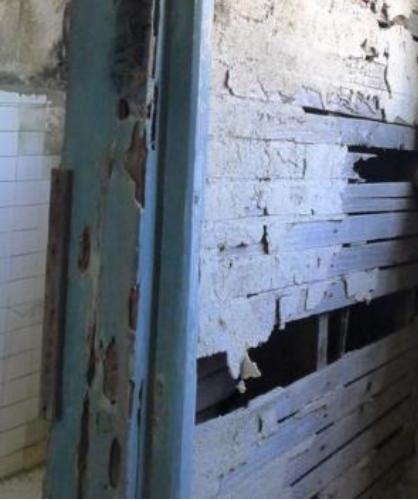
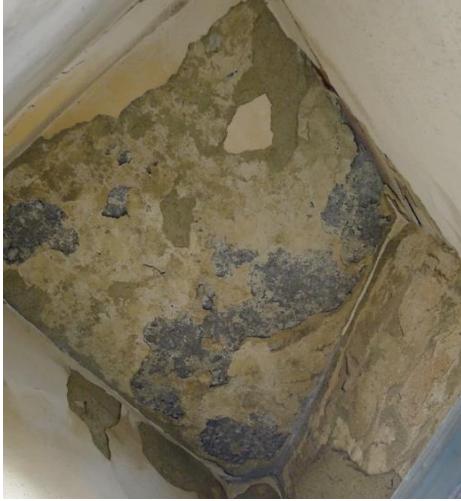
照片 3.3. 105 R1F-7 與盥洗室的板條灰泥牆隔間木構件受損嚴重。	照片 3.3. 106 R1F-7 天花灰泥粉刷層幾乎全部剝落

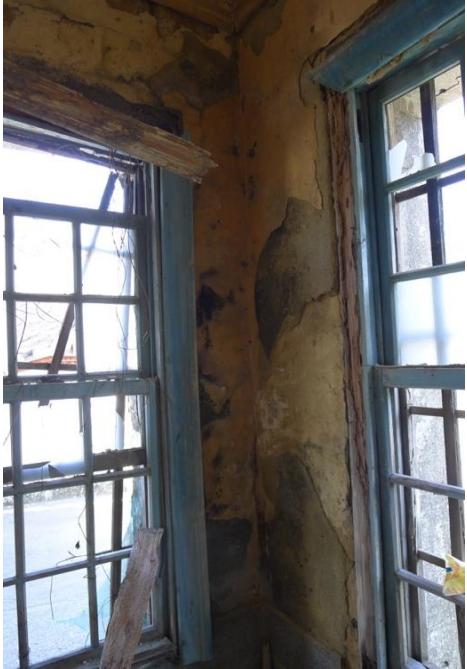
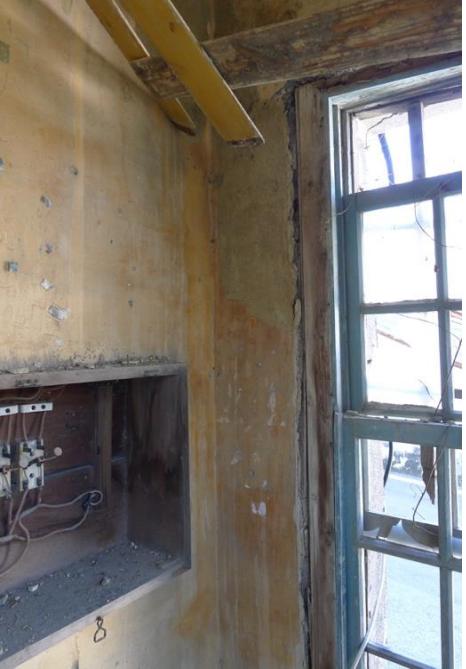
照片 3.3. 107 R1F-8 四周牆面為 灰泥粉刷，牆面粉刷層剝落以臨 街面較多	照片 3.3. 108 R1F-8 北側有一木 造電氣開關箱，此面粉刷層受 損較輕微

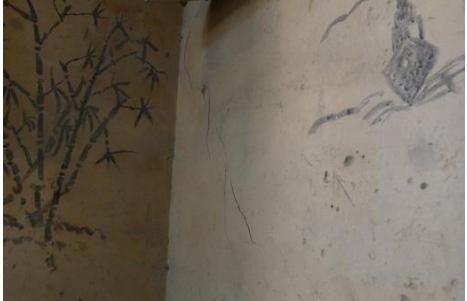
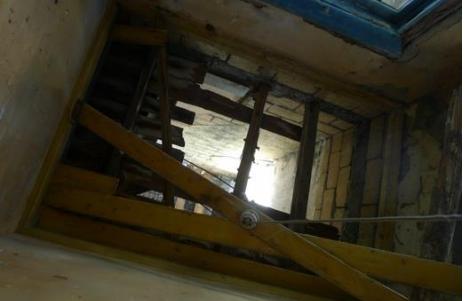
照片 3.3. 109 R1F-8 西側牆粉刷 層面有一些圖畫	照片 3.3. 110 R1F-8 天花為木作 已崩塌下陷，甚至有部分已佚失

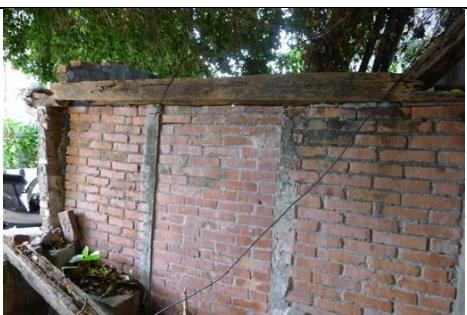
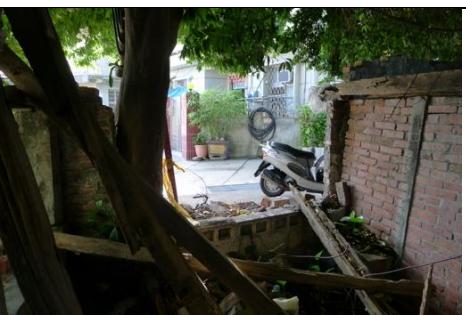
為柴房空間，四周圍為清水磚構或以水泥粉刷表層。應屬後期增建。（照片 3.3.111~照片 3.3.113）柴房空間屋頂已經佚失，東側牆面有一柴火輸入口(照片 3.3.114)。

照片 3.3. 111 四周圍為清水磚	照片 3.3. 112 柴房空間，四周圍

構。	清水磚構
照片 3.3.113 牆面已水泥粉刷表層。	照片 3.3.114 東側牆面以水泥粉刷表層，牆面有一柴火輸入口

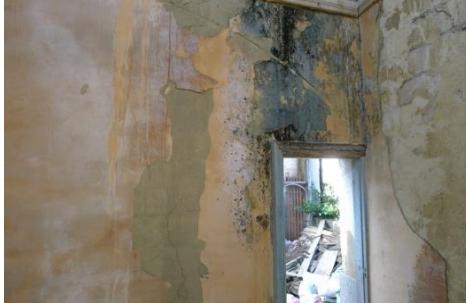
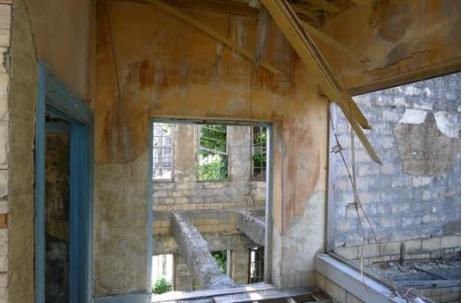
照片 3.3.127 R2F-4	照片 3.3.128 R2F-4

4. 空間編號 R2F-4，此空間樓梯上來的公共空間，四周牆面灰泥粉刷層有水漬痕跡與大部份皆有剝落損壞（照片 3.3.127~照片 3.3.130），以東側的牆面粉刷層剝落較為嚴重（照片 3.3.131），其餘表面也都有材料風化、粉刷層浮突之情形。上層木作天花已經佚失約三分之二，其餘木作天花也有塌陷之虞，另外上層的地板木構架與混凝土梁圈梁的接合的榫口也都留設在既存的鋼筋混凝土梁上。（照片

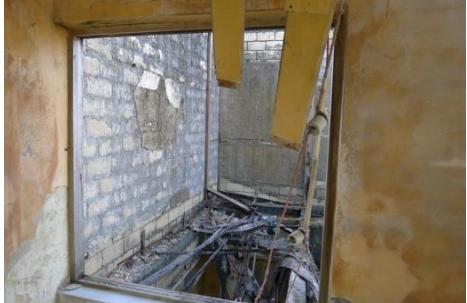
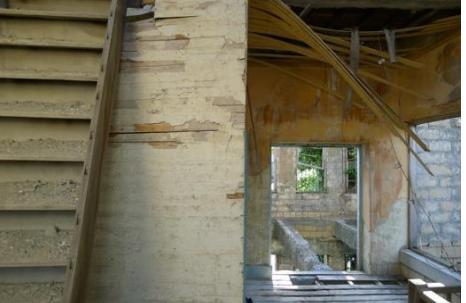
照片 3.3.129 R2F-4 北側的 牆面粉刷層水漬痕跡	照片 3.3.130 R2F-4 西側的 牆面粉刷層剝落嚴重

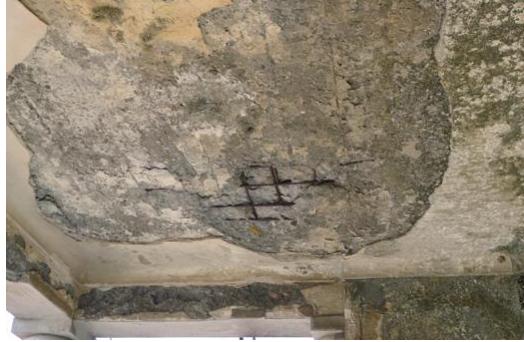
天花為上層鋼筋混凝土樓板，下方為灰泥粉刷修飾，粉刷層剝落嚴重，鋼筋裸露鏽蝕情形嚴重(照片 3.3.135)，東側為陽台的開口，上放有鋼筋混凝土梁，但粉刷層以經剝落，看到裸露鏽蝕鋼筋(照片 3.3.136)。有羅馬式塔斯干柱，表面以洗石子座為裝修材，洗石子顏色上保存良好，但有些微裂縫產生。(照片 3.3.137、照片 3.3.138)

照片 3.3.135 R2F-5 天花之灰泥 粉刷修飾，粉刷層剝落嚴重，	照片 3.3.136 R2F-5 天花之灰泥 粉刷修飾，粉刷層剝落嚴重，

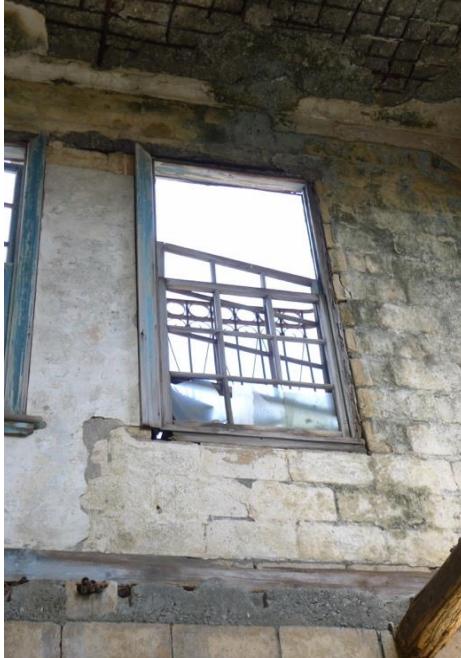
本樓層雖有屋頂層保護，但由於窗戶破損或佚失，也讓雨水侵襲機率增加，因此在四周牆面的灰泥粉刷層幾乎無一幸免，全面也造受嚴重的破壞，水漬、剝落和苔蘚類的附生（照片 3.3.139~照片 3.3.144）。頂部沒架設天花板，為屋頂層的鋼筋混凝土樓板，鋼筋裸露鏽蝕甚為嚴重（照片 3.3.145、照片 3.3.146）。

照片 3.3. 141 R3F-1 東側粉刷層剝落嚴重	照片 3.3. 142 R3F-1 南側粉刷層剝落嚴重

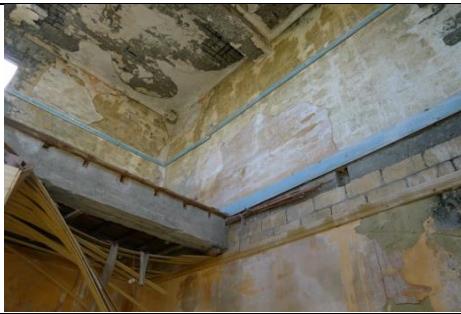
照片 3.3. 143 R3F-1 北、西側 粉刷層剝落嚴重	照片 3.3. 144 R3F-1 北、西側 粉刷層剝落嚴重

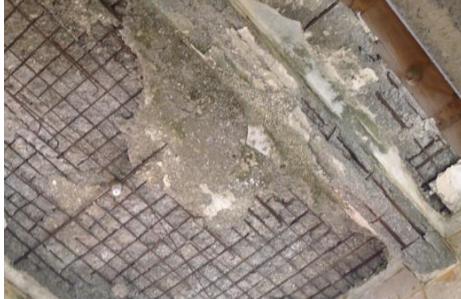
照片 3.3. 145 R3F-1 屋頂層的 鋼筋混凝土樓板，鋼筋裸露鏽 蝕甚為嚴重	照片 3.3. 146 R3F-1 屋頂層的 鋼筋混凝土樓板，鋼筋裸露鏽 蝕甚為嚴重

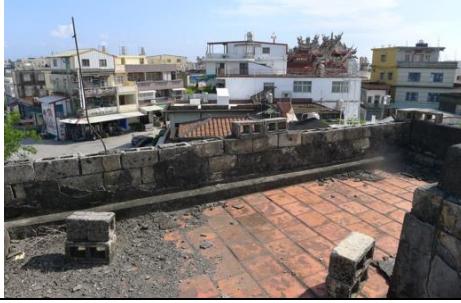
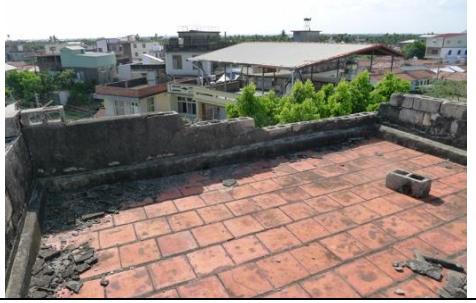
1. 主動最高為三樓，其頂層鋼筋混凝土造樓板，鋼筋混凝土上方鋪設紅色地磚，破壞情形嚴重。
 - (1) 樓板下方的鋼筋已經呈現鏽蝕，灰泥粉刷受水漬污染嚴重，有青苔附生於上，保護層剝落嚴重，並有水漬污染的痕跡(照片 3.3.147、照片 3.3.148)。
 - (2) 屋頂上方鋪上硬底磚紅色地磚呈丁字排列，女兒牆有向外傾斜，地面紅磚主要是為水漬污染和表面的風化，磚縫有龜裂現象。(照片 3.3.149~照片 3.3.154)

照片 3.3.149 磚紅色地磚呈丁字排列	照片 3.3.150 四周有空心磚構築之女兒牆

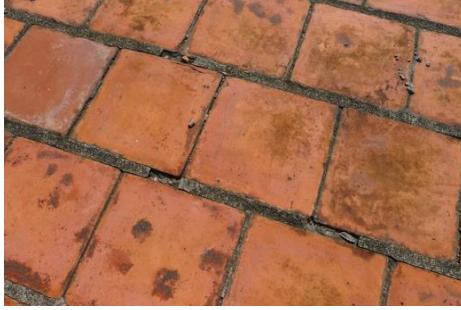
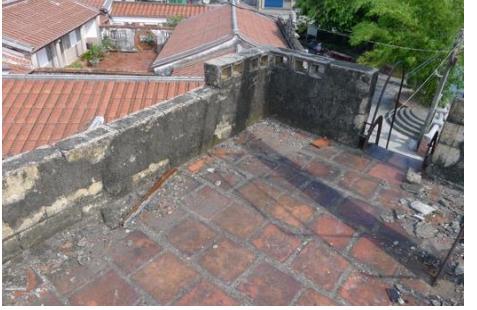
照片 3.3. 151 硬底磚紅色地磚表面風化及污損現象	照片 3.3. 152 磚紅色地磚四周污漬較為嚴重

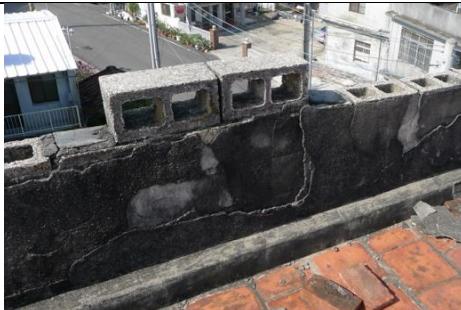
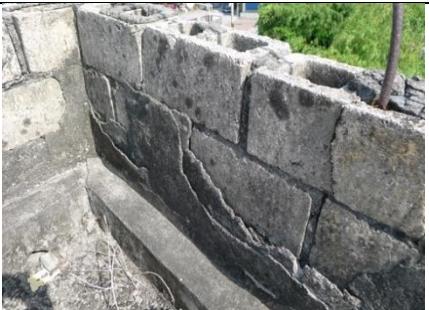
照片 3.3. 153 女兒牆粉刷層有剝落現象	照片 3.3. 154 女兒牆粉刷層有剝落以及外傾現象

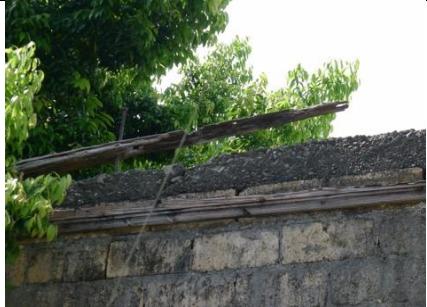
2. 西側棟二樓，屋頂全部佚失，在空心磚牆頂方殘餘痕跡遺留一些木構件及固定木構的鐵件，西南角留有木構火打梁斜撐。(照片 3.3.155~照片 3.3.158)
3. 北側棟二樓，屋頂全部佚失(照片 3.3.159、照片 3.3.160)，在南側牆面留有一些斜屋頂和空心磚接合的瓦片，可以推知當初屋頂的高成位置(照片 3.3.161、照片 3.3.162)。現況遺留一些固定鐵件在空心磚牆上方。(照片 3.3.163~照片 3.3.168)

照片 3.3. 155 空心磚牆頂方殘餘木構件及固定木構的鐵件。

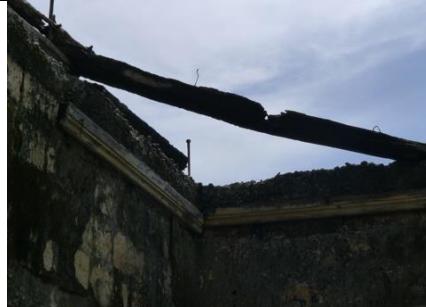
照片 3.3. 156 空心磚牆頂西南角留有木構火打梁斜撐。

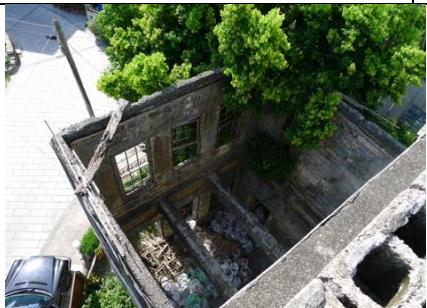
照片 3.3. 157 空心磚牆頂西南角留有木構火打梁斜撐。

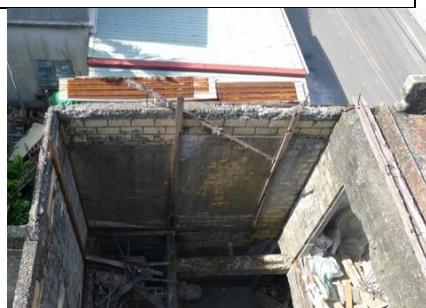
照片 3.3. 160 北側棟二樓，屋頂全部佚失

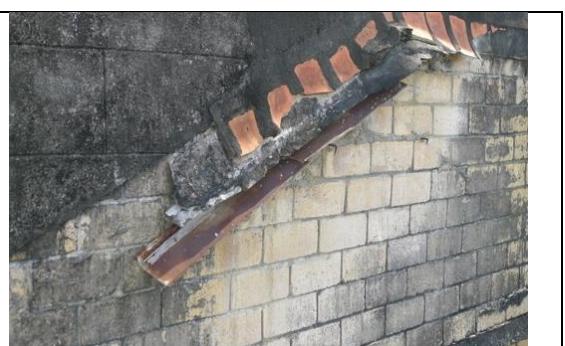
照片 3.3. 162 南側牆面留有一些斜屋頂和空心磚接合的瓦片

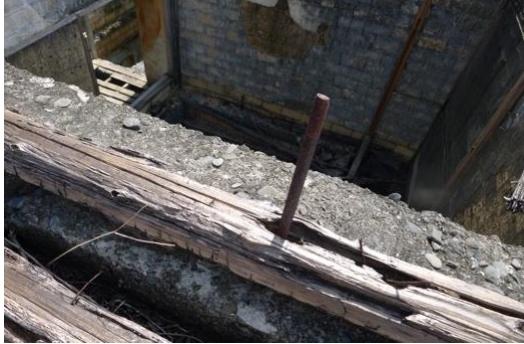
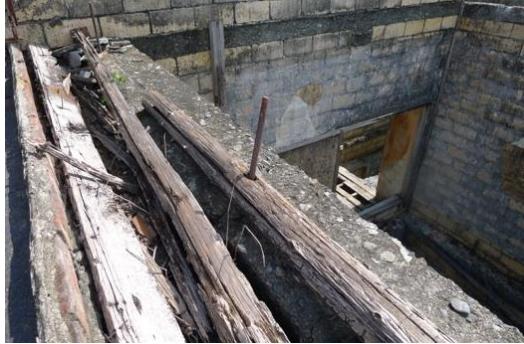
照片 3.3.163 現況遺留一些固定 鐵件在空心磚牆上方	照片 3.3.164 現況遺留一些固定 鐵件在空心磚牆上方

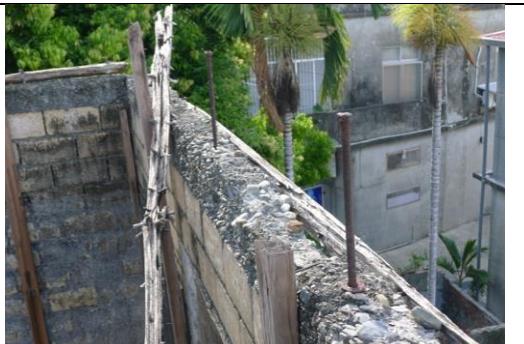
照片 3.3.165 現況遺留一些固定 鐵件在空心磚牆上方	照片 3.3.166 現況遺留一些固定 鐵件在空心磚牆上方

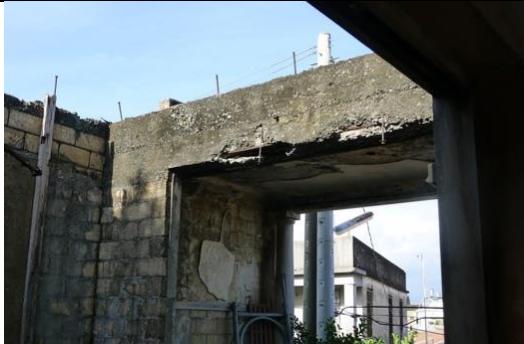
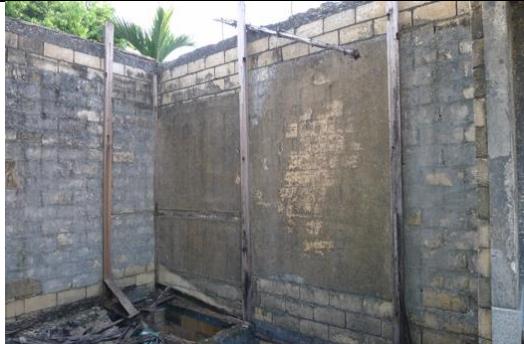
照片 3.3.167 現況遺留一些固定 鐵件在空心磚牆上方	照片 3.3.168 和式臥室與屋頂遺 留的一些木構件

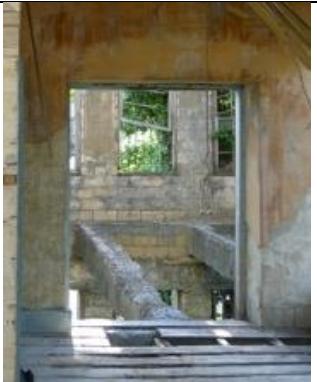
二樓 D2-2 木造 (照片 3.3. 182)	門框留存表層有劣化 木門扇佚失 推測為和式拉門，已無門扇

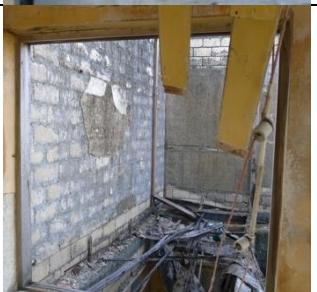
二樓 D2-3 木造 (照片 3.3. 183)	門框佚失 木門扇佚失 推測為和式拉門，已無門扇

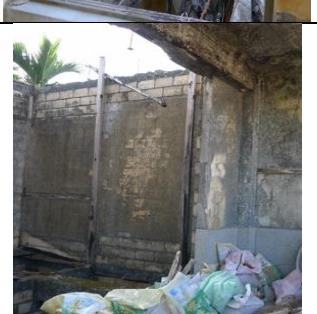
二樓 D2-4 木造 (照片 3.3. 184)	門框留存表層有劣化 木門扇佚失 推測為和式拉門，已無門扇

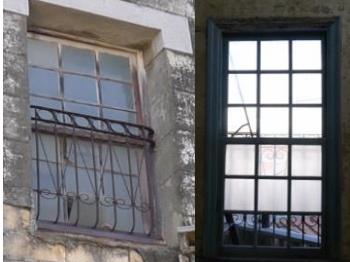
二樓東向 W 2-5 木造 (照片 3.3. 206)	木窗框有劣化及破損 木窗扇表面劣化 上下開啟，功能不佳 鐵窗表面鏽蝕

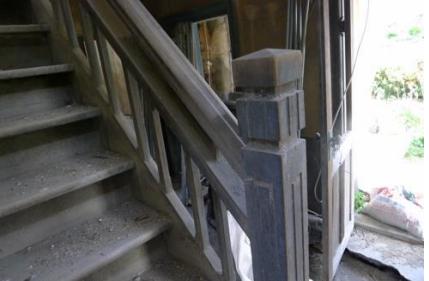
此梯此梯為木構造，和木隔柵灰泥牆銜接在一起，目前使用功能可，木作表面皆有磨損痕跡等劣化現象，和旁邊牆面的接合在粉刷層亦有脫離現象（照片 3.3.216~照片 3.3.219），另外在一樓端點的扶手木柱嵌入第一階磨石子地坪的底部已經掏空，可能有蟻害問題（照片 3.3.220、照片 3.3.221），尤其本建築屋頂塌陷佚失。內部木

照片 3.3.218 木作表面磨損劣化 現象	照片 3.3.219 樓梯和旁邊牆 面的接合在粉刷層亦有脫離 現象

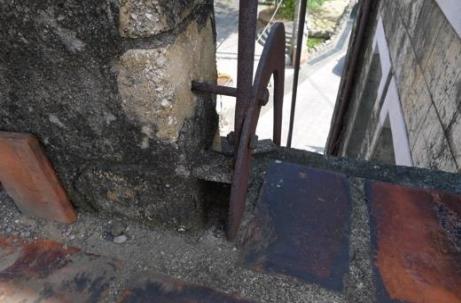
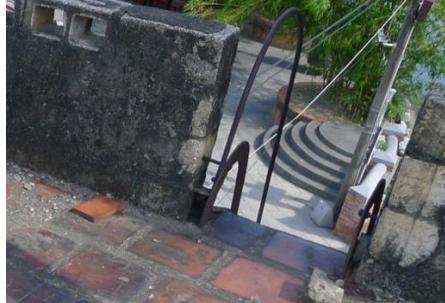
此鐵梯其固定的方式，上方固定於空心磚造女兒牆兩側，下端有一端固定於混凝土地板，另一端和以佚失的屋頂交接，因和屋頂有交接，目前此處是呈懸空狀態，使用上在下方變成單點固定，因此使用上會產生搖晃現象。鐵梯面也都呈現鏽斑（照片 3.3.332~照片 3.3.335）。

照片 3.3.226 鐵梯上方端點固定於空心磚女兒牆，有鏽蝕現象	照片 3.3.227 鐵梯上方端點固定於空心磚女兒牆，有鏽蝕現象

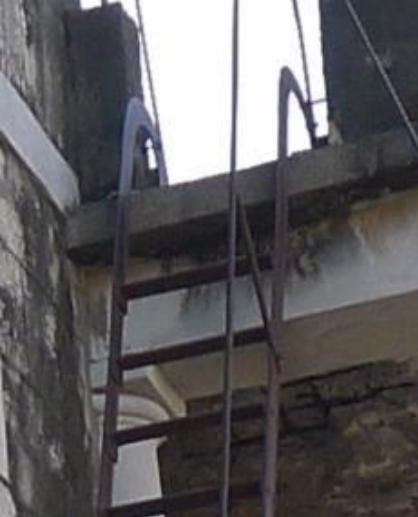
照片 3.3.228 鐵梯表面鏽蝕	照片 3.3.229 鐵梯表面鏽蝕

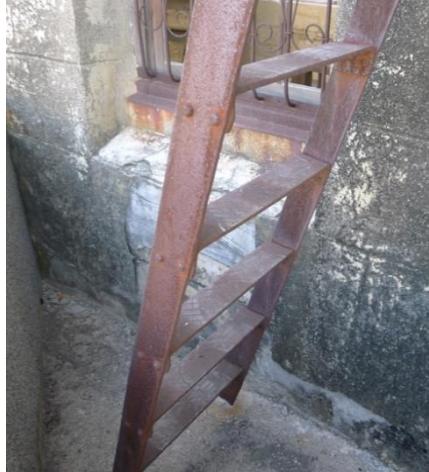
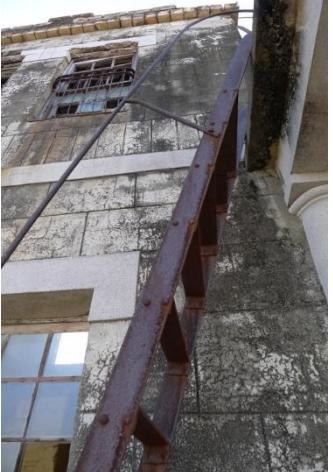
照片 3.3.230 鐵梯表面鏽蝕	照片 3.3.231 鐵梯表面鏽蝕

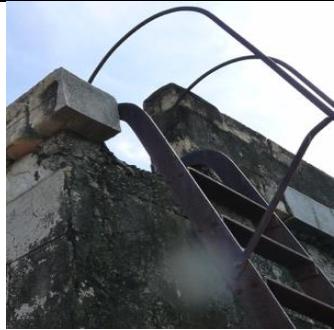
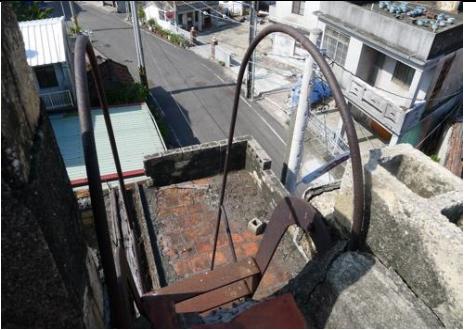
照片 3.3.232 鐵梯上方固定於空心磚造女牆兩側	照片 3.3.233 鐵梯上方固定於空心磚造女牆兩側

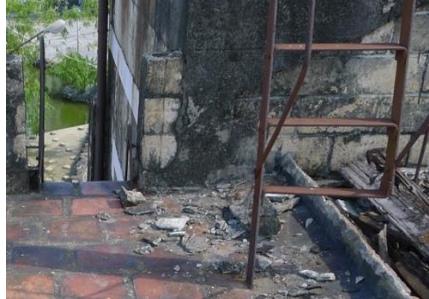
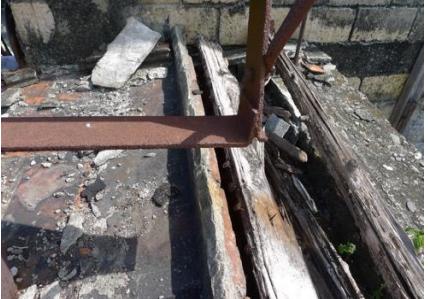
照片 3.3.234 鐵梯下方一邊懸空	照片 3.3.235 鐵梯下方一邊懸空

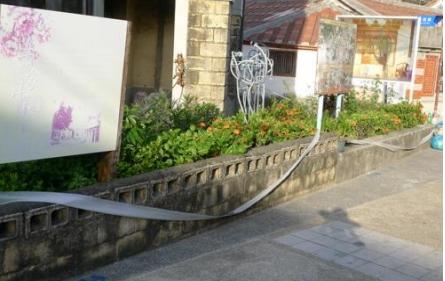
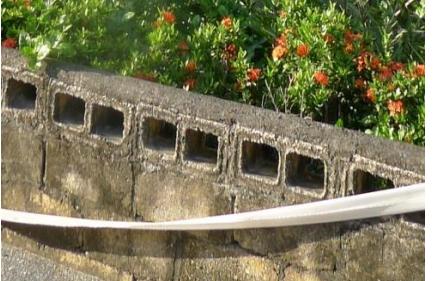
照片 3.3. 236 空心磚造圍牆高為 52cm	照片 3.3. 237 圍牆上緣水泥砂漿 表面有污漬與風化的現象

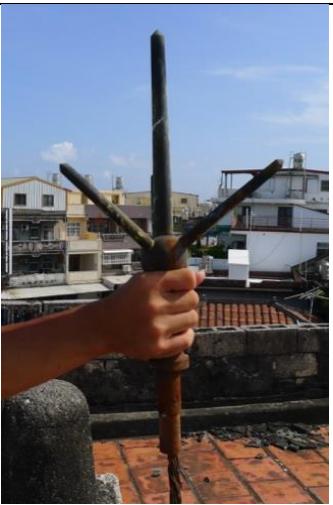
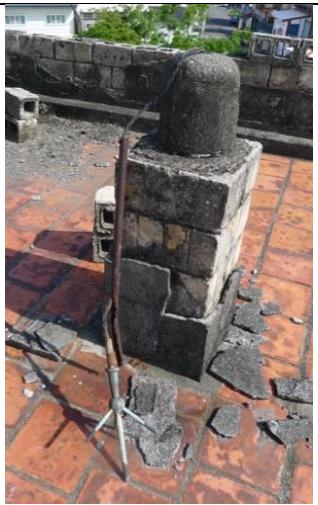
屋頂避雷針已經倒塌，中間有鐵製圓管，已經斷裂並毀損，導

照片 3.3. 238 倒塌的避雷針形 狀	照片 3.3. 239 倒塌的避雷針

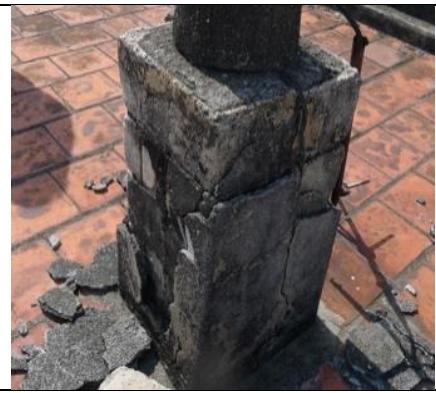
照片 3.3. 240 避雷針空心磚基座
表層粉刷層也嚴重剝落及污漬

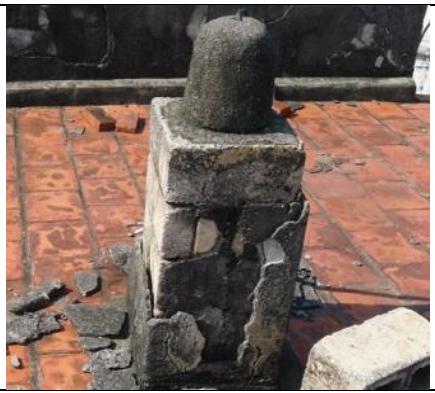
照片 3.3. 241 避雷針空心磚基座
表層粉刷層也嚴重剝落及污漬

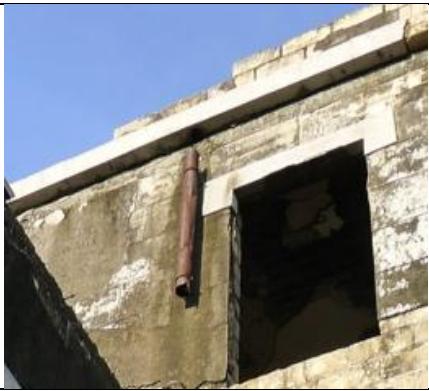
由屋頂架設的 6 處垂直排水管，因屋頂佚失，排水管的銜接頭也佚失了，鐵製排水管大都佚失，留下的局部附掛在牆面上，很多排水管只剩一小截，甚至排水管和屋頂層落水口脫離沒銜接上，目前遺存的排水管表面皆呈褐色鏽蝕狀，目前已經無法具有排水功能（照片 3.3.242~照片 3.3.245）。

照片 3.3. 242 西側三樓垂直排水
管只剩一小截

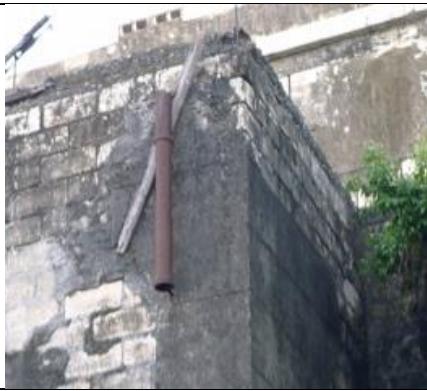
照片 3.3. 243 北側二樓垂直排水
管只剩一小截

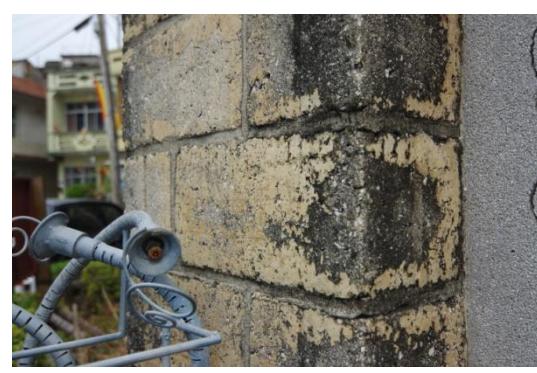
照片 4.1.11 空心磚表面有一特殊淺黃色面層，風化後露出混凝土原色

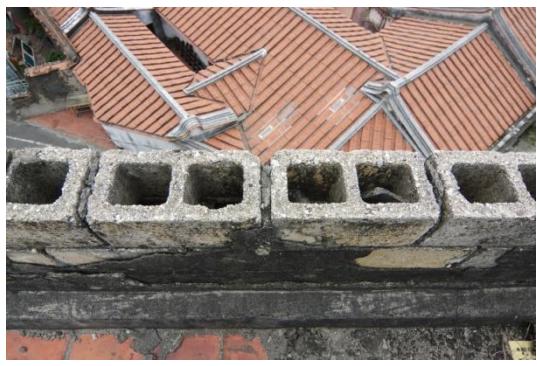
照片 4.1.12 屋頂空心磚面層幾乎皆已風化而使混凝土原色外露
