第一章 計畫概述

蕭屋洋樓位於佳冬鄉佳冬村，與蕭家古厝之伙房隔溝堵路相望。一般資料及網路上皆以蕭家洋樓稱之。本計畫因客家人對所居舍宅慣常以「屋」呼之，故定其名為蕭屋洋樓。

3.3 建築物四周破壞劣化調查

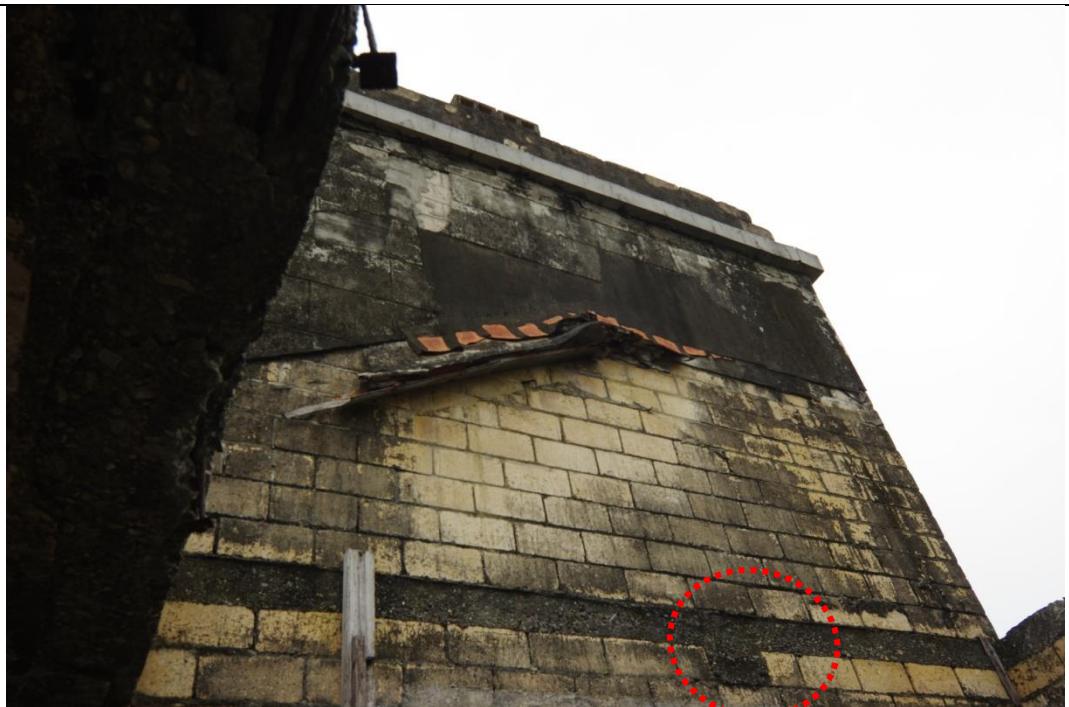
照片 4.1.14 三樓北側牆體

由於既有屋面以下未施作粉刷，故可清楚看出 0.5B 牆體之順砌排列，並可見二三樓間之 RC 圍樑(17cm，一塊磚高)與 RC 大樑(35 cm，二塊磚高)之樑端部(紅色虛線圈起處)，亦謂大樑支承之於二樓牆頂(牆厚 0.5B)之深度為 17 cm。

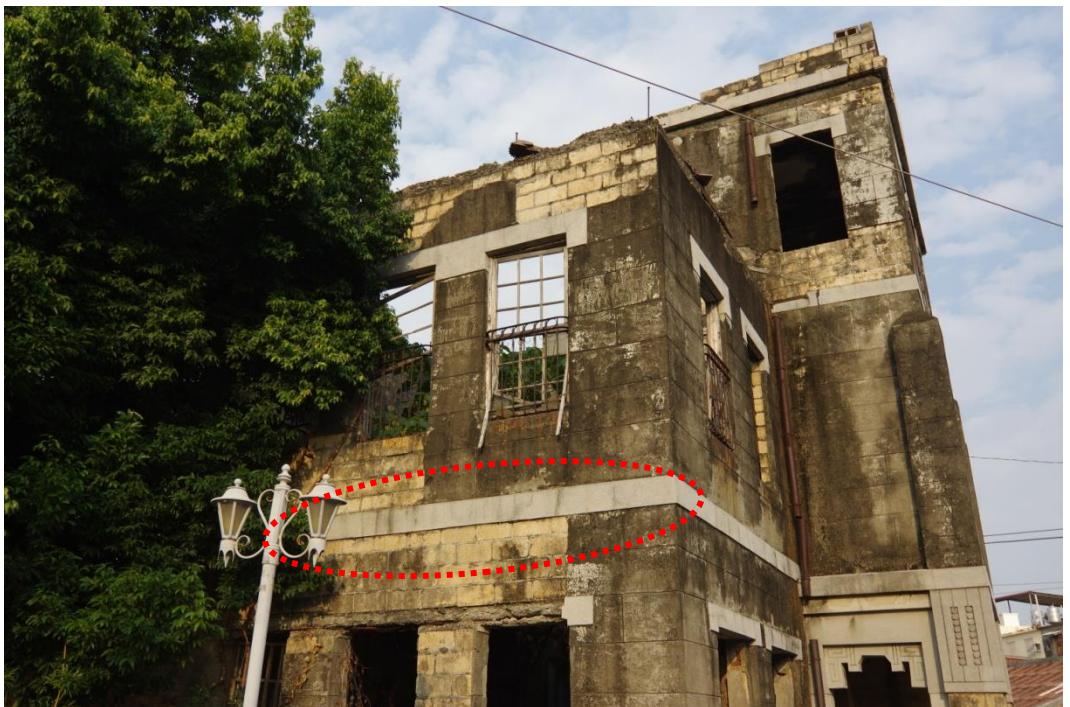
照片 4.1.15 西向立面牆體

一樓牆體為 1B 厚度，但由窗上緣粉刷剝落處觀察，仍採順砌，一二樓牆間之 RC 圍樑外側則作水平飾帶粉刷，由外立面無法看到內部 RC 大樑與牆體之嵌合關係可知，二樓大樑嵌合於一樓牆頂之深度亦為 17 cm。(西向立面)

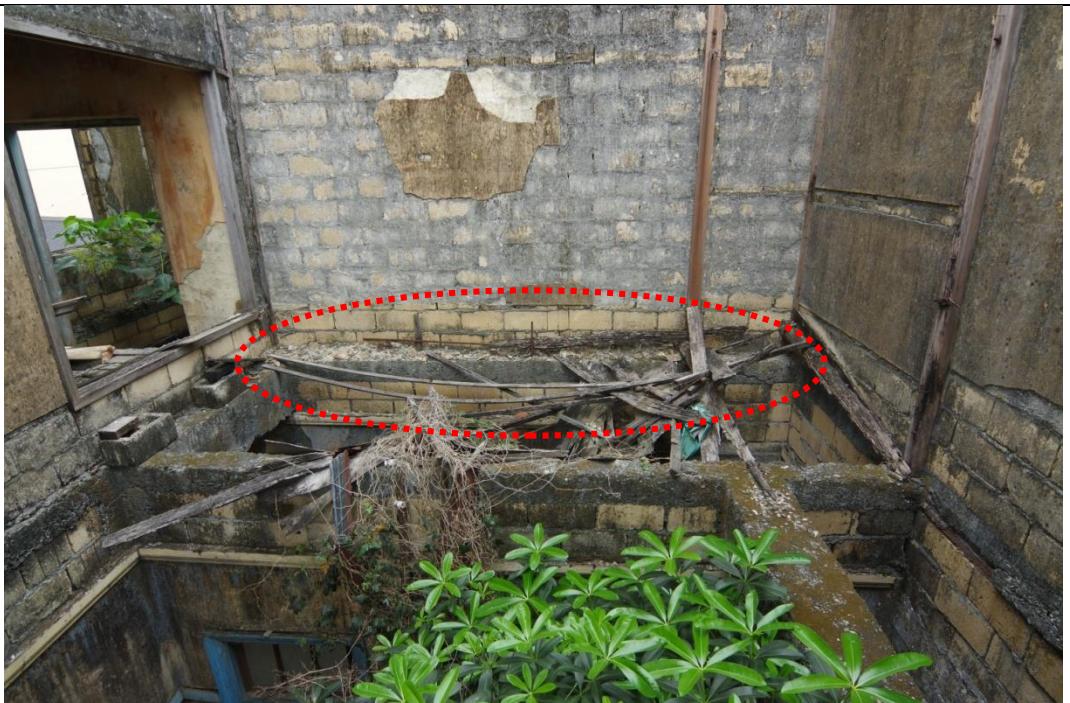
照片 4.1.16 北側內部空間之西側牆體

厚度 1B 牆體上部之 RC 圍樑與牆同厚(35 cm)，故一樓牆面 RC 圍樑皆突出於二樓 0.5B 牆面外(紅色虛線圈起處)。

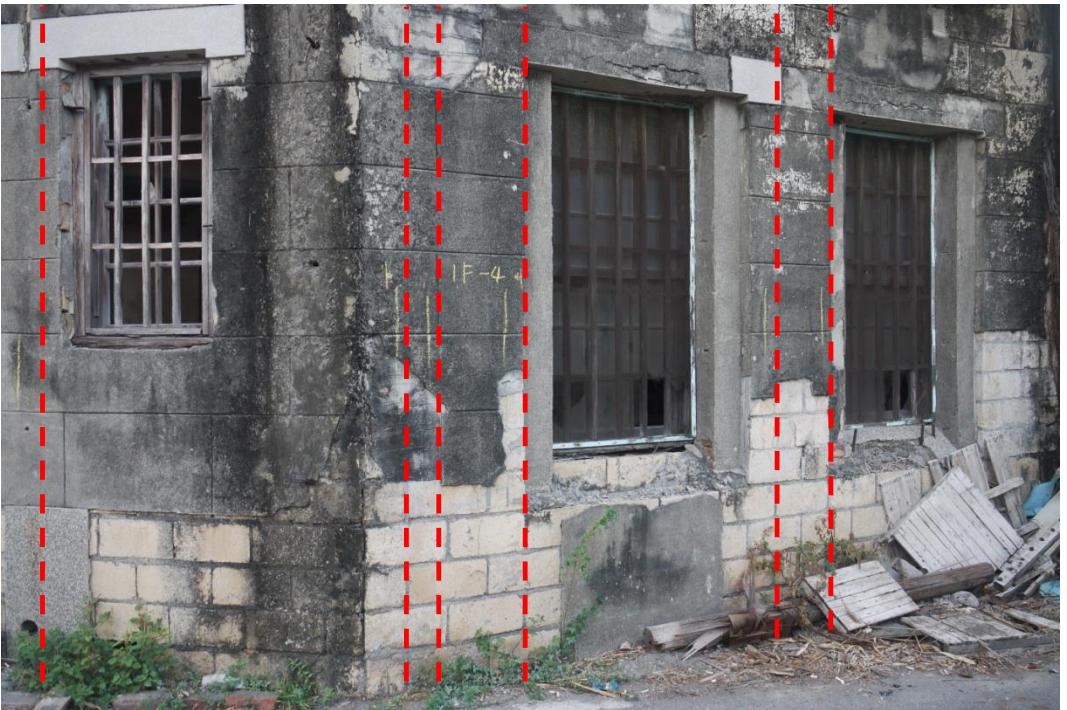
照片 4.1. 17 垂直補強筋位置(紅色虛線位置)

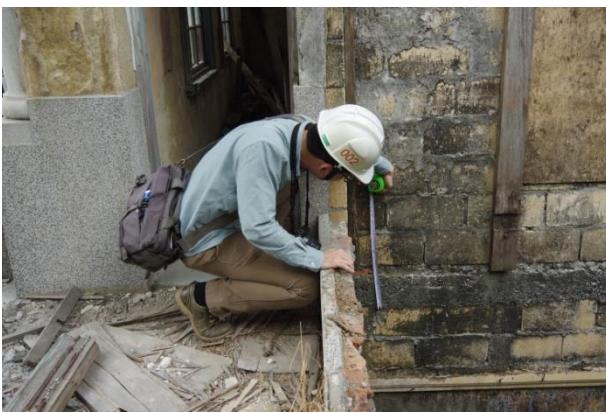
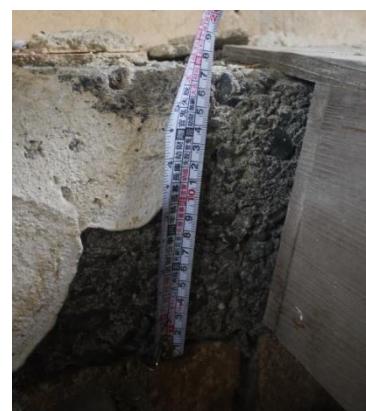
照片 4.1. 18 RC 圍樑高度為 17 cm

照片 4.1. 19RC 圍樑高度為
17 cm

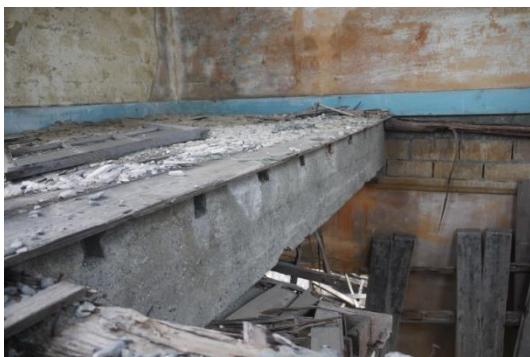
照片 4.1. 20 RC 大樑上部側面具預留
之根太嵌合孔(2015.03.16 拍攝)

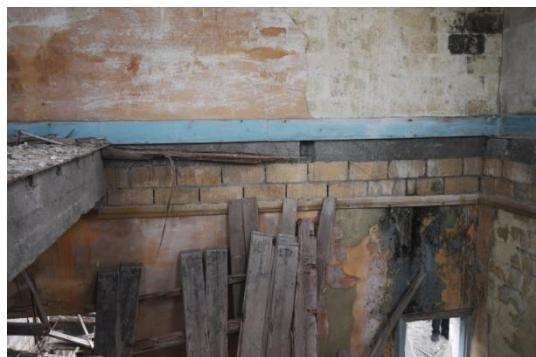
照片 4.1. 21 RC 圍樑側面亦具木樓板
樑之嵌合孔(2015.03.16 拍攝)

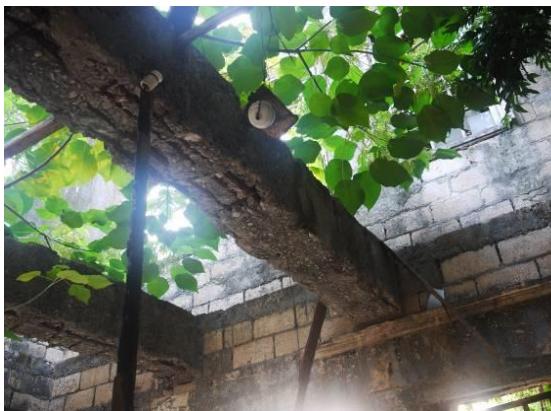
- (1)目前蕭屋洋樓最為嚴重之結構損壞為 RC 構件之混凝土劣化與鋼筋鏽蝕問題，混凝土現況疏鬆容易剝落，且保護層多已大面積剝落，並使鏽蝕之鋼筋外露。
- (2)混凝土空心磚牆在部份轉角區域則有垂直裂縫產生，造成空心磚劈裂。
- (3)二樓北側臥室與西側居間上部之寄棟木屋架皆已佚失，僅殘存部份火打樑與敷桁。
- (4)木構樓板構造除二樓梯間與三樓西側尚存外，其餘亦已腐朽崩塌或佚失。
- (5)二樓往三樓木樓梯，由於第三階轉角平台腐朽，造成整座樓梯塌陷移位。

照片 4.2.3 西側量體二樓 RC 樑鋼筋
銹蝕、保護層剝落

本棟 RC 構件現況均不佳，鋼筋皆有不同程度之鏽蝕外露情況，混凝土亦有強度不足之疑慮，未來若以新增鋼構支撐之補強方式使本建築符合需求之活載重，並無法解決 RC 構件持續劣化之問題，亦將使得本建築整體結構系統之安全性持續惡化。

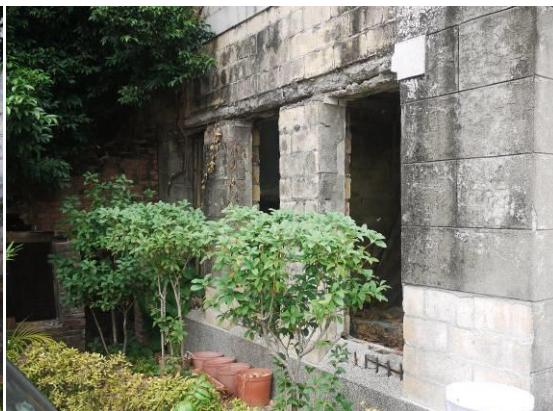
照片 4.2.4 窗頂楣樑鋼筋銹
蝕、保護層剝落

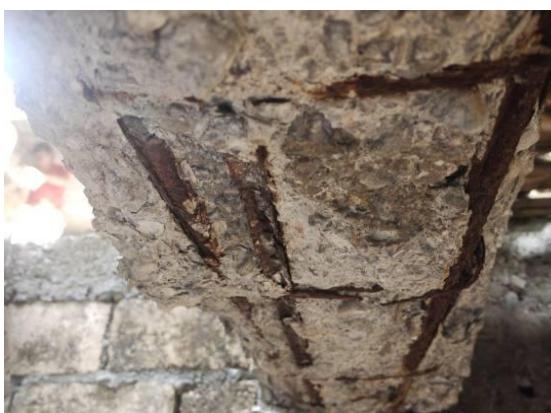
照片 4.2.5 一樓中廊 RC 樑鋼筋銹
蝕、保護層剝落

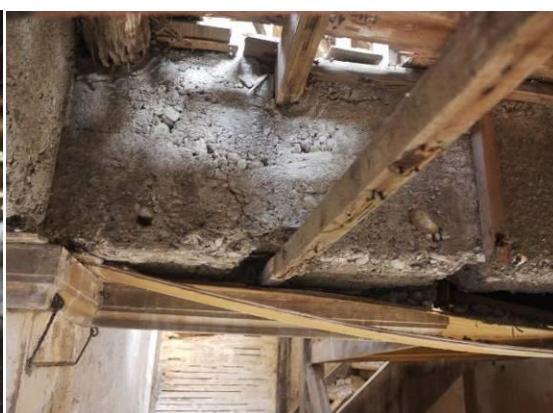
照片 4.2.6 入口門廳 RC 樑混凝土狀
況不佳

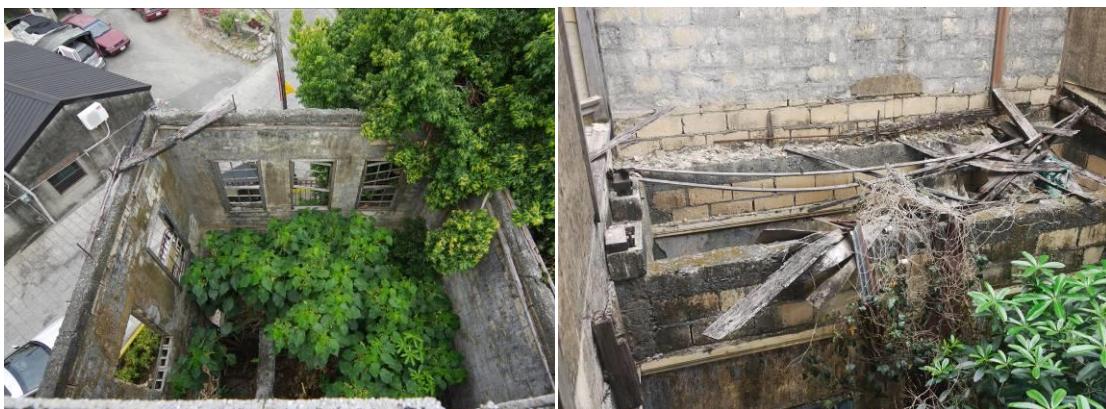
照片 4.2.11 二樓西側居間上部木屋架佚失，僅存少數敷桁、火打樑與錨定螺栓，亦可見二樓木樓板構造佚失

照片 4.2.12 二樓北側座敷木樓板構造佚失

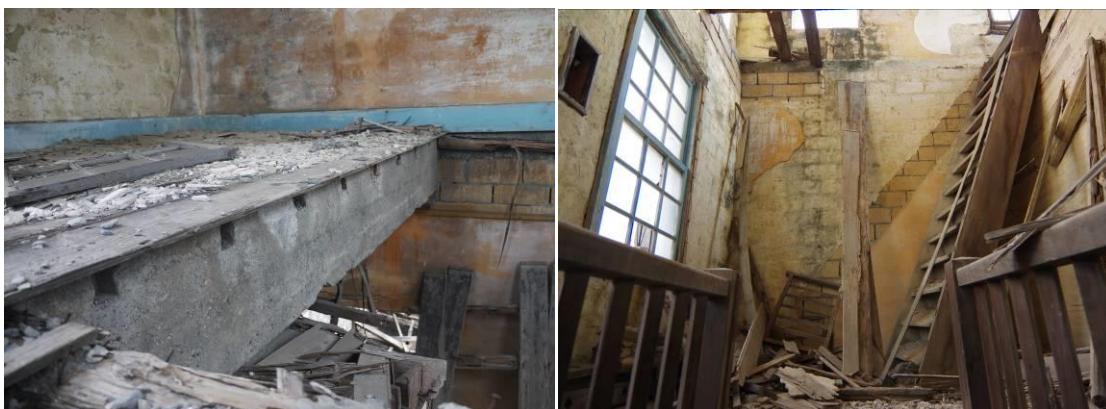
照片 4.2.13 二樓木樓板構造佚失，可見 RC 樑上之根太(樓板格柵樑)嵌合孔

照片 4.2.14 二樓往三樓木樓梯塌陷

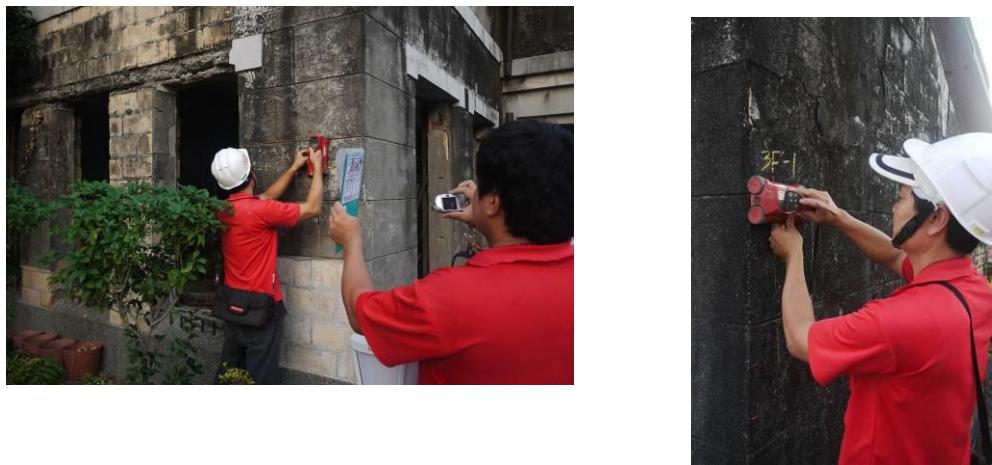
掃描結果顯示，空心磚牆內確有垂直補強筋，鋼筋直徑約為 D16~D19 (#5~#6)，而窗間牆在距兩側邊緣約 10cm 位置亦會配置一支垂直補強筋。二樓露台 RC 柱則無論為完整圓柱或是附壁半圓柱，內部均有直徑約 D10~D12 (#3~#4) 之主筋，而箍筋直徑約為 D10~D12 (#3~#4)、箍筋間距約為 15~30cm。而窗開口上緣之 RC 梯樑主筋直徑約為 D10~D12 (#3~#4)，並具有箍筋，箍筋直徑約為 D10~D12 (#3~#4)、箍筋間距約為 20cm。

照片 4.3.1 鋼筋掃描照片

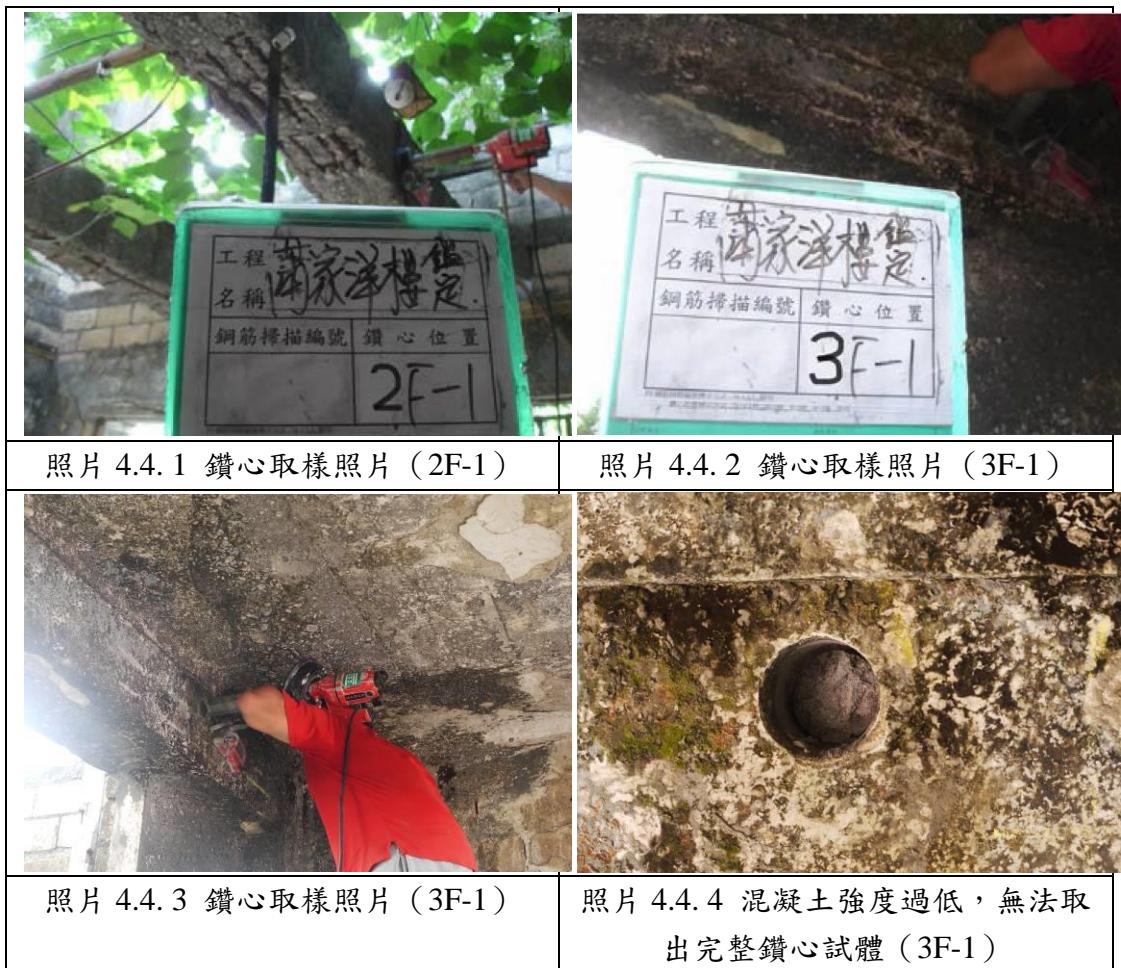
鑽心取樣過程中，二個取樣點皆無法將完成鑽心切割之試體完整取出，在取出過程中試體便已碎裂成數塊，因而無法進行進一步之混凝土抗壓試驗來求得混凝土抗壓強度，此結果顯示目前本建築之混凝土強度極低，本章在進行結構安全評估時，保守以 $f'_c=70\text{kgf/cm}^2$ 之假設來進行評估。

照片 4.4.5 混凝土鑽心試體在取出過程即碎裂，無法進行抗壓試驗（3F-1）。

照片 4.4.6 混凝土鑽心試體在取出過程即碎裂，無法進行抗壓試驗（3F-1）。

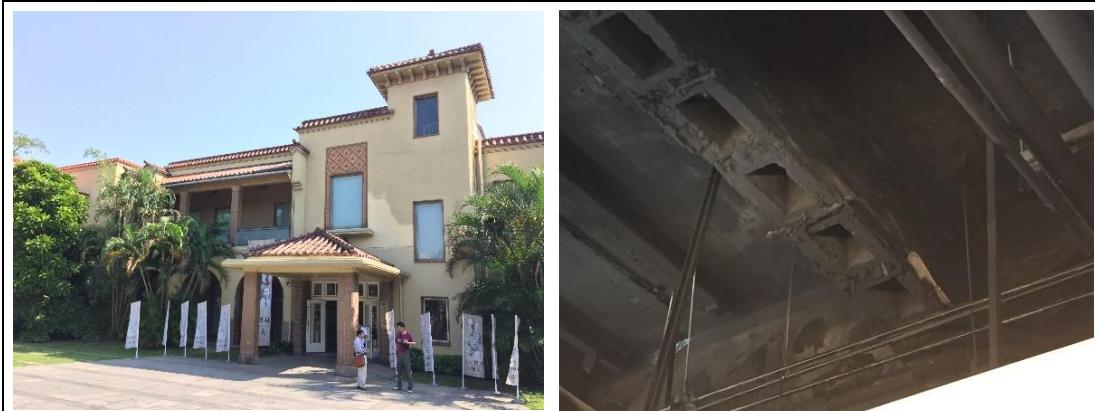
混凝土構造」及取得空心磚相關耐震專利，但考究其建築作品，如「台北 228 紀念館」，其使用之空心磚規格與專利上比較，並非同於專利之空心磚樣式，其空心磚尺寸較蕭屋空心磚尺寸大，但顏色因現場已做噴漆處理，故無法做進一步判定是否與蕭屋的空心磚一樣呈現黃色狀態，但確定磚的規格不相同。

照片 5.1.1 台北 228 紀念館空心磚現況調查
(2015/11/17 本計畫拍攝)

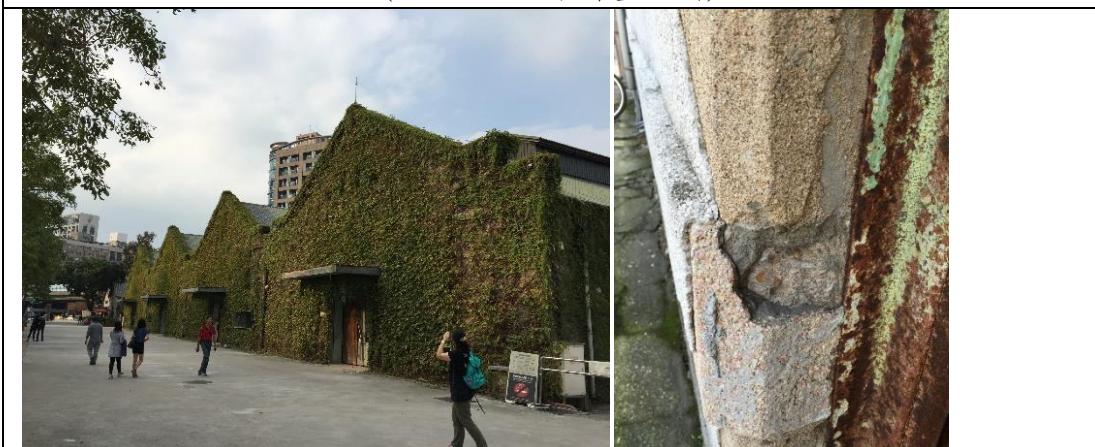
照片 5.1.2 華山藝文中心紅酒儲存庫空心磚現況調查
(2015/11/17 本計畫拍攝)

又例如華山藝文中心紅酒儲存庫牆面粉刷破損處，看到的牆面空心磚材料卻與蕭屋的空心磚顏色與材質類似，但卻無法取出測量尺寸。此次訪查雖無法比對出蕭屋的設計者為誰，但可以初步判定栗山俊一設計之建築並非一定使用其專利之設計，且台灣空心磚生產線並非單一廠區生產，各廠規格仍有其差異性，故實無法證明或推斷其真正設計者為何者，僅能推論依風格推論，有可能為栗山俊一。其餘栗山俊一相關空心磚造建築，皆因表面均被表面裝修材料覆蓋，因此無法從其他相關案件窺其材料規格。

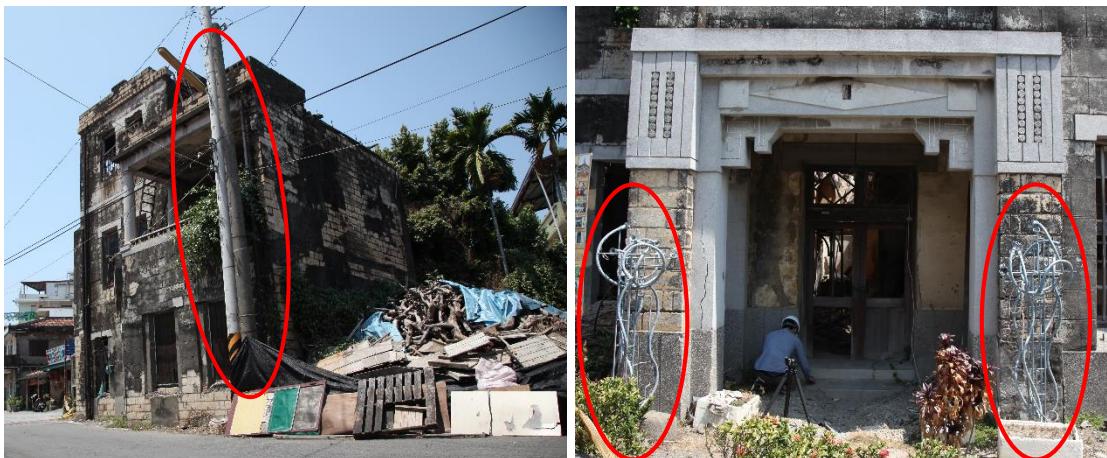
圖 6.2.1 建議周邊應予以拆除之非原制構造

依據現況調查，建築體有增生的喬木，建議應予以剔除。另蕭屋尚有增建建築物於建築牆體周邊，設有電桿及小型公共藝術，均為非原制構造之設施，有減低歷史建築形貌之疑慮，並也妨礙二樓使用者視覺景觀，也建議應予以拆除。
