# 「屏東縣鄉土藝術館調查研究計畫」

其次，釐清其歷史建築的身分，並進行整體空間與建築型式的分析。最後，針對建築物的破壞檢測調查，包含材料、構成與工法等元素，研擬修復準則與執行的程式及方法。

鄉土藝術館的門牌地址為屏東縣豐田里田寮巷 26 號，如【圖 1-2-1】所示。地籍資料為屏東縣水源段二小段 144 號，本計畫調查研究範圍屬於鄉土藝術館主體建築物及其周邊附屬設施。

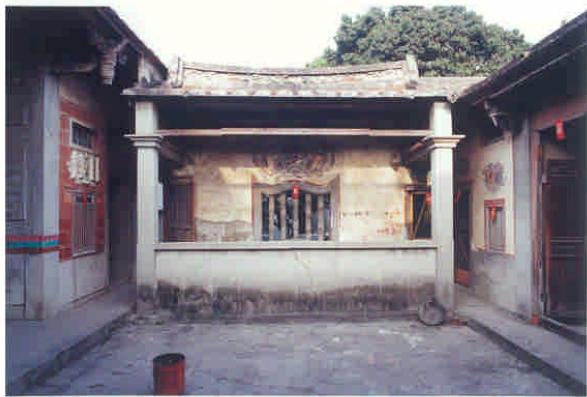
<p>延廊照片</p>	<p>照片出自詹順昭小姐，拍攝時間是在土地徵收前，延廊彩繪剝落嚴重。</p>

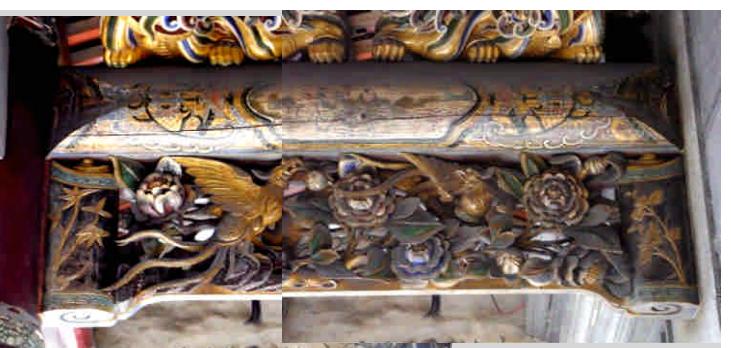
調查位置	河南堂正面入口處
文物構件名稱	步通(右獅)
文物構件照片

形貌	<input checked="" type="checkbox"/> 完整 <input type="checkbox"/> 部份毀損 <input type="checkbox"/> 毀損達三分之二 <input type="checkbox"/> 完全毀損
顏色	<input checked="" type="checkbox"/> 完整 <input type="checkbox"/> 部份脫色 <input type="checkbox"/> 脫色達三分之二 <input type="checkbox"/> 完全脫色
備註	與步通(左獅)相較，同樣為一對獅子，但花卉構圖有些許差異。

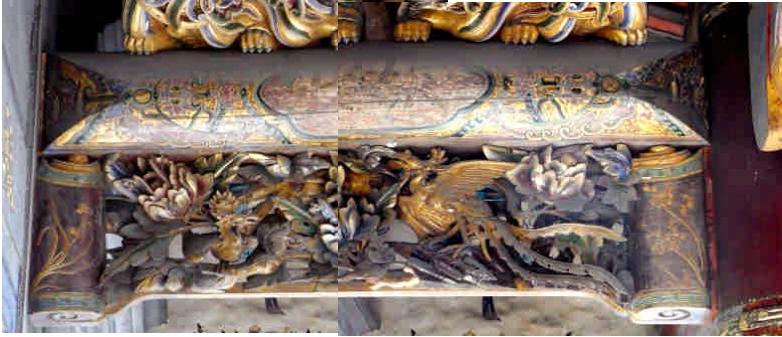
屏東縣鄉土藝術館平面圖	
調查位置	河南堂正面入口處
文物構件名稱	左步通下裝飾
文物構件照片

形貌	<input checked="" type="checkbox"/> 完整 <input type="checkbox"/> 部份毀損 <input type="checkbox"/> 毀損達三分之二 <input type="checkbox"/> 完全毀損
顏色	<input checked="" type="checkbox"/> 完整 <input type="checkbox"/> 部份脫色 <input type="checkbox"/> 脫色達三分之二 <input type="checkbox"/> 完全脫色
備註	左邊的步通上，雕刻的是花卉與鳳凰。形狀為捲軸形式。

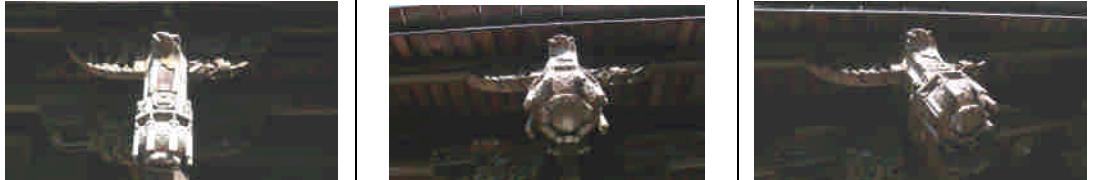
屏東縣鄉土藝術館平面圖	
調查位置	河南堂入口處
文物構件名稱	門居在左右兩邊檐柱之雀替
文物構件照片

形貌	<input type="checkbox"/> 完整 <input checked="" type="checkbox"/> 部份毀損 <input type="checkbox"/> 毀損達三分之二 <input type="checkbox"/> 完全毀損
顏色	<input type="checkbox"/> 完整 <input type="checkbox"/> 部份脫色 <input checked="" type="checkbox"/> 脫色達三分之二 <input type="checkbox"/> 完全脫色
備註	植物的自然曲線結合到幾何構件裡，以完成其線條的流暢感及構圖上的虛實關係。

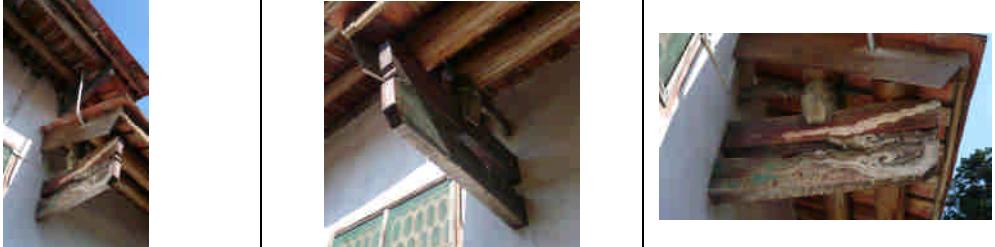
屏東縣鄉土藝術館平面圖	
調查位置	左伸手臥房入口處
文物構件名稱	挑拱
文物構件照片

形貌	<input checked="" type="checkbox"/> 完整 <input type="checkbox"/> 部份毀損 <input type="checkbox"/> 毀損達三分之二 <input type="checkbox"/> 完全毀損
顏色	<input type="checkbox"/> 完整 <input type="checkbox"/> 部份脫色 <input checked="" type="checkbox"/> 脫色達三分之二 <input type="checkbox"/> 完全脫色
備註	多了些色彩與雕飾，但也因時日久遠，脫色且疑似被白蟻侵蝕。

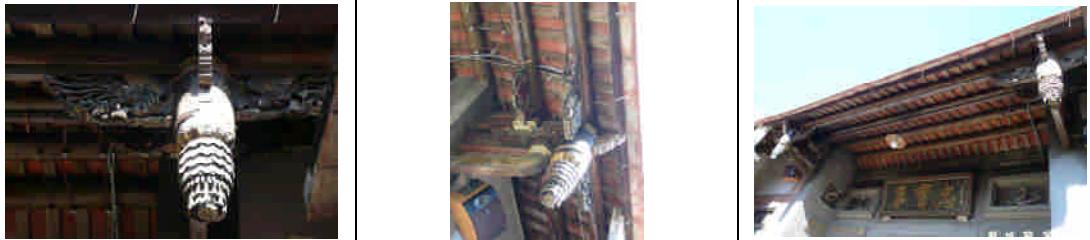
屏東縣鄉土藝術館平面圖	
調查位置	忠實第入口處
文物構件名稱	祖堂廊外之左右雀替
文物構件照片

形貌	<input type="checkbox"/> 完整 <input checked="" type="checkbox"/> 部份毀損 <input type="checkbox"/> 毀損達三分之二 <input type="checkbox"/> 完全毀損
顏色	<input type="checkbox"/> 完整 <input type="checkbox"/> 部份脫色 <input checked="" type="checkbox"/> 脫色達三分之二 <input type="checkbox"/> 完全脫色
備註	祖堂廊前出檐的挑與栱共出二步架，垂花上部卷殺接挑托，下部卷殺做裙襯式收束，上刻雲雷紋式圖樣。

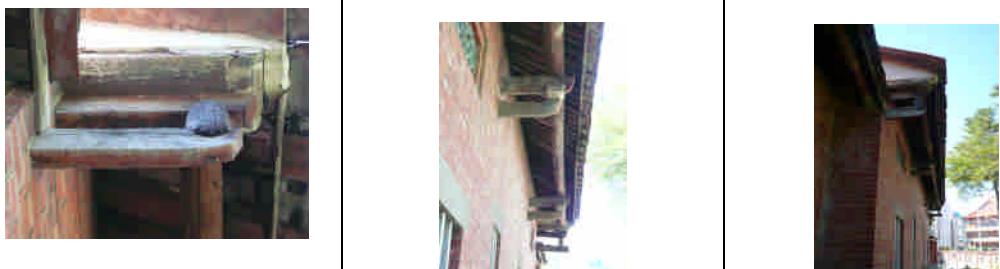
屏東縣鄉土藝術館平面圖	
調查位置	忠實第背立面
文物構件名稱	挑拱
文物構件照片

形貌	<input type="checkbox"/> 完整 <input checked="" type="checkbox"/> 部份毀損 <input type="checkbox"/> 毀損達三分之二 <input type="checkbox"/> 完全毀損
顏色	<input type="checkbox"/> 完整 <input type="checkbox"/> 部份脫色 <input checked="" type="checkbox"/> 脫色達三分之二 <input type="checkbox"/> 完全脫色
備註	忠實第背立面的挑拱與其屋內的挑拱皆有些為差異，形狀較為樸素古典。

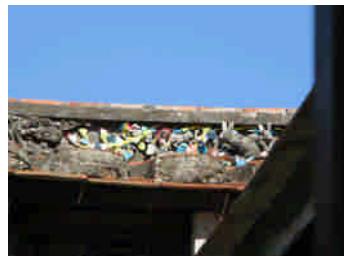
調查位置	河南堂入口處屋頂
文物構件名稱	剪黏
文物構件照片

形貌	<input type="checkbox"/> 完整 <input checked="" type="checkbox"/> 部份毀損 <input type="checkbox"/> 毀損達三分之二 <input type="checkbox"/> 完全毀損
顏色	<input checked="" type="checkbox"/> 完整 <input type="checkbox"/> 部份脫色 <input type="checkbox"/> 脫色達三分之二 <input type="checkbox"/> 完全脫色 註：瓷片顏色仍在。
備註	泥塑〈兔〉與剪黏〈花〉結合。花瓣接縫可見灰泥，為「半堆剪」。

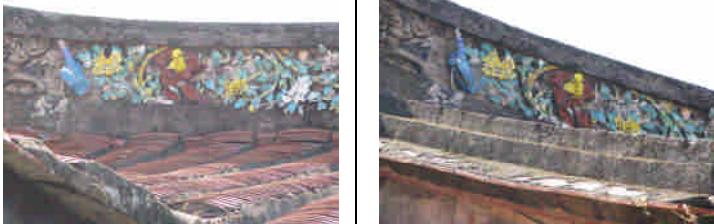
屏東縣鄉土藝術館平面圖	
調查位置	河南堂入口處屋頂
文物構件名稱	剪黏—菊花與鳥
文物構件照片

形貌	<input type="checkbox"/> 完整 <input checked="" type="checkbox"/> 部份毀損 <input type="checkbox"/> 毀損達三分之二 <input type="checkbox"/> 完全毀損
顏色	<input type="checkbox"/> 完整 <input checked="" type="checkbox"/> 部份脫色 <input type="checkbox"/> 脫色達三分之二 <input type="checkbox"/> 完全脫色 註：明顯之處為綠葉，可見脫色泛白。
備註	花朵為「半堆剪」，將半乾的灰泥黏上一瓣瓣菊花瓣。藍鳥翅膀與枝葉片片相疊不見灰。

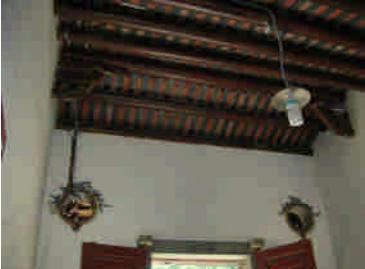
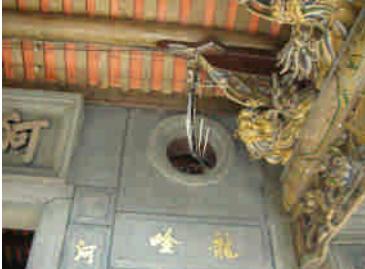
屏東縣鄉土藝術館平面圖		
調查位置	河南堂入口兩側之銃眼	
設施設備名稱	電線	
設施設備照片

形貌	<input checked="" type="checkbox"/> 完整 <input type="checkbox"/> 部份毀損 <input type="checkbox"/> 毀損達三分之二 <input type="checkbox"/> 完全毀損	
安裝時期	<input type="checkbox"/> 民 60~70 年 <input type="checkbox"/> 民 71~80 年 <input checked="" type="checkbox"/> 民 81~90 年 <input type="checkbox"/> 民 91 年至今	
安裝位置	<input checked="" type="checkbox"/> 室內 <input type="checkbox"/> 室外

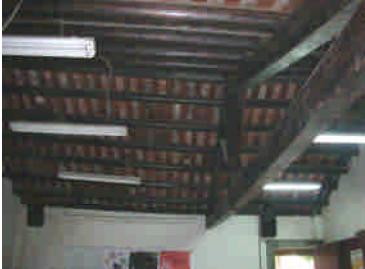
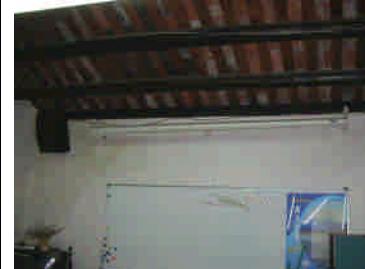
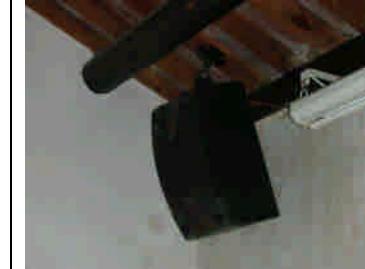
調查位置	左伸手餐廳
設施設備名稱	電線纏繞至木構件上，且加裝音箱、投影設備
設施設備照片

形貌	<input checked="" type="checkbox"/> 完整 <input type="checkbox"/> 部份毀損 <input type="checkbox"/> 毀損達三分之二 <input type="checkbox"/> 完全毀損
安裝時期	<input type="checkbox"/> 民 60~70 年 <input type="checkbox"/> 民 71~80 年 <input checked="" type="checkbox"/> 民 81~90 年 <input type="checkbox"/> 民 91 年至今
安裝位置	<input checked="" type="checkbox"/> 室內 <input type="checkbox"/> 室外

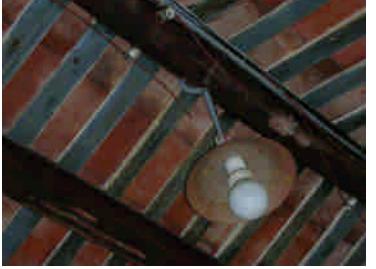
調查位置	過廊
設施設備名稱	電線纏繞至木構件上，且安裝電燈
設施設備照片

形貌	<input checked="" type="checkbox"/> 完整 <input type="checkbox"/> 部份毀損 <input type="checkbox"/> 毀損達三分之二 <input type="checkbox"/> 完全毀損
安裝時期	<input type="checkbox"/> 民 60~70 年 <input type="checkbox"/> 民 71~80 年 <input checked="" type="checkbox"/> 民 81~90 年 <input type="checkbox"/> 民 91 年至今
安裝位置	<input checked="" type="checkbox"/> 室內 <input type="checkbox"/> 室外

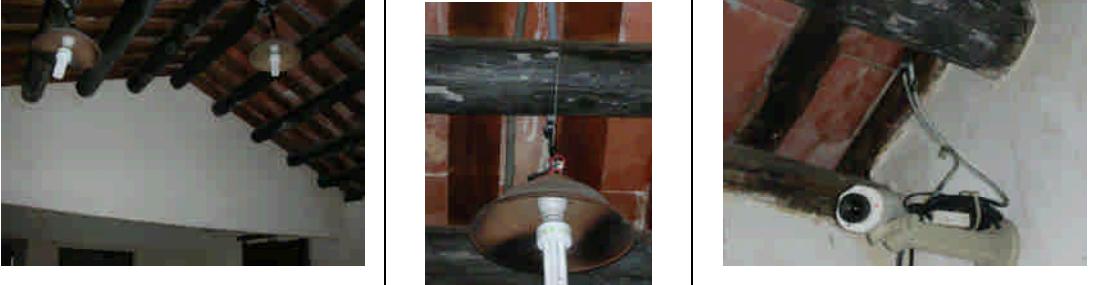
調查位置	左伸手廚房空間		
設施設備名稱	電線纏繞至木構件上，且安裝電燈、監視設備		
設施設備照片

形貌	<input checked="" type="checkbox"/> 完整 <input type="checkbox"/> 部份毀損 <input type="checkbox"/> 毀損達三分之二 <input type="checkbox"/> 完全毀損		
安裝時期	<input type="checkbox"/> 民 60~70 年 <input type="checkbox"/> 民 71~80 年 <input checked="" type="checkbox"/> 民 81~90 年 <input type="checkbox"/> 民 91 年至今		
安裝位置	<input type="checkbox"/> 室內 <input checked="" type="checkbox"/> 室外

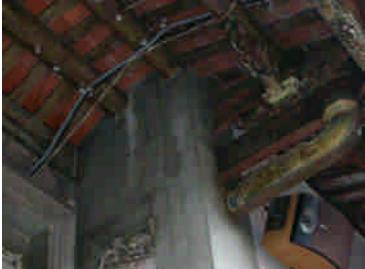
調查位置	忠寶第正廳入口處		
設施設備名稱	電線纏繞至木構件上，且安裝電燈、音箱		
設施設備照片

形貌	<input checked="" type="checkbox"/> 完整 <input type="checkbox"/> 部份毀損 <input type="checkbox"/> 毀損達三分之二 <input type="checkbox"/> 完全毀損		
安裝時期	<input type="checkbox"/> 民 60~70 年 <input type="checkbox"/> 民 71~80 年 <input checked="" type="checkbox"/> 民 81~90 年 <input type="checkbox"/> 民 91 年至今		
安裝位置	<input type="checkbox"/> 室內 <input checked="" type="checkbox"/> 室外

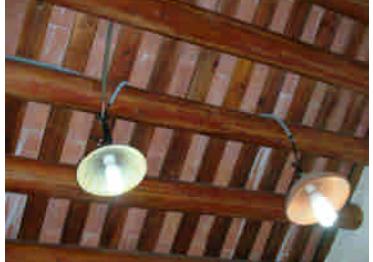
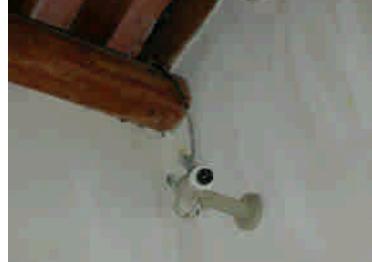
屏東縣鄉土藝術館平面圖		
調查位置	左伸手工作間	
設施設備名稱	電線纏繞至木構件上，且安裝電燈、監視設備	
設施設備照片

形貌	<input checked="" type="checkbox"/> 完整 <input type="checkbox"/> 部份毀損 <input type="checkbox"/> 毀損達三分之二 <input type="checkbox"/> 完全毀損	
安裝時期	<input type="checkbox"/> 民 60~70 年 <input type="checkbox"/> 民 71~80 年 <input checked="" type="checkbox"/> 民 81~90 年 <input type="checkbox"/> 民 91 年至今	
安裝位置	<input checked="" type="checkbox"/> 室內 <input type="checkbox"/> 室外

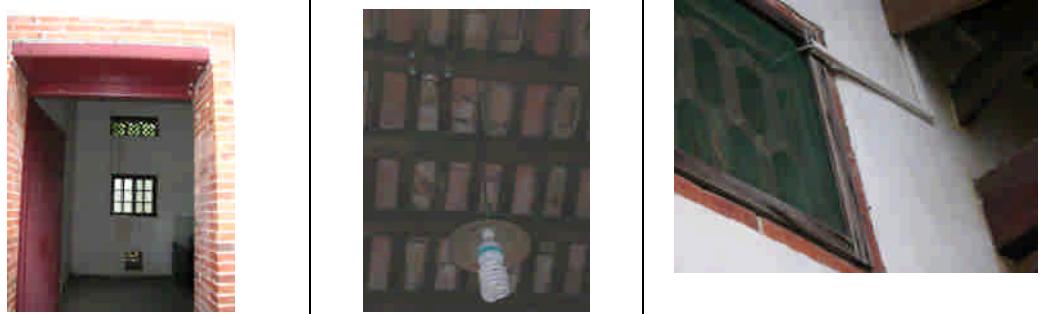
屏東縣鄉土藝術館平面圖											
調查位置	左伸走廊										
設施設備名稱	電線纏繞至木構件上，電線由外遷至室內										
設施設備照片

形貌	<input checked="" type="checkbox"/> 完整 <input type="checkbox"/> 部份毀損 <input type="checkbox"/> 毀損達三分之二 <input type="checkbox"/> 完全毀損										
安裝時期	<input type="checkbox"/> 民 60~70 年 <input type="checkbox"/> 民 71~80 年 <input checked="" type="checkbox"/> 民 81~90 年 <input type="checkbox"/> 民 91 年至今										
安裝位置	<input checked="" type="checkbox"/> 室內 <input type="checkbox"/> 室外

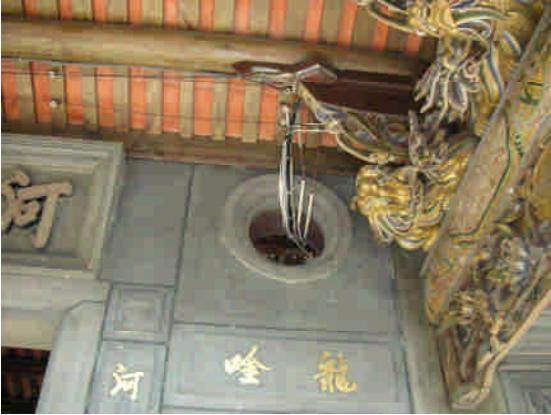
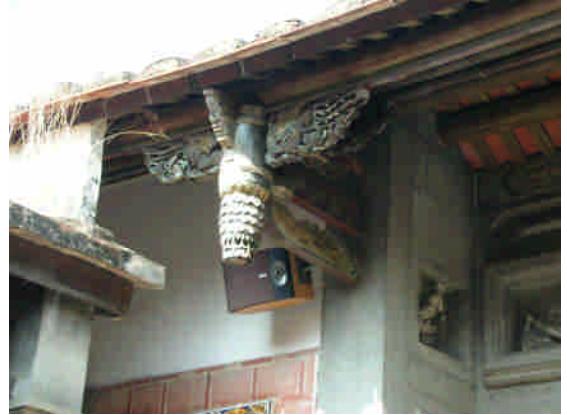
窗上方之銃眼成為設置電線的開口	神明廳前壁上設置了因應現代化的音箱

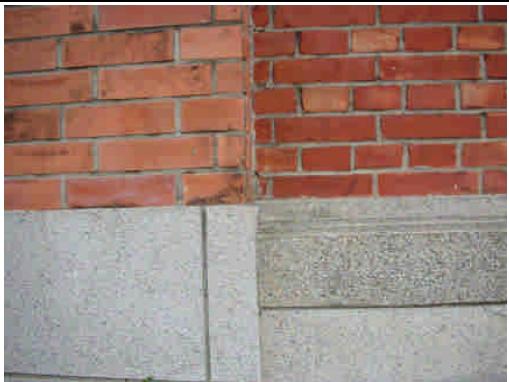
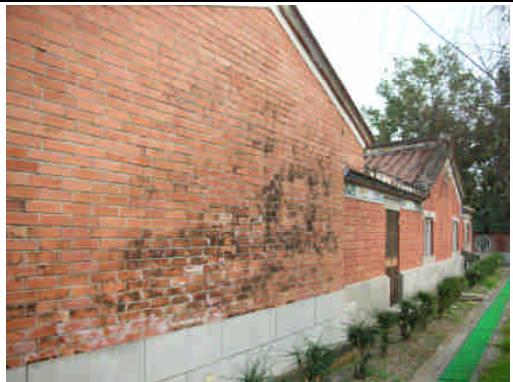
外牆面磚牆顏色差異，材料與工法不同	西向外牆有大量的黑色污漬

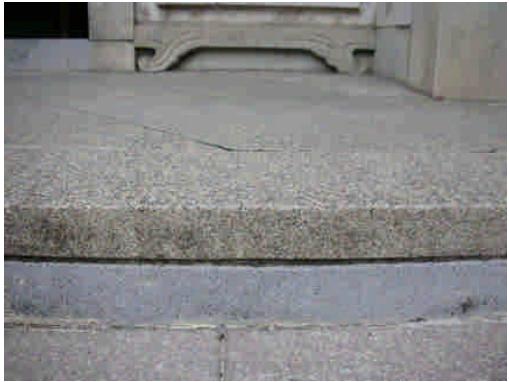
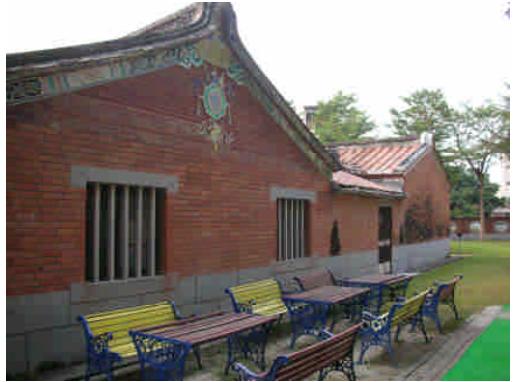
神明廳前踏階斷面，使用三種不同裝修材料	東向外牆山牆上的裝飾，另一邊山牆則未見裝飾

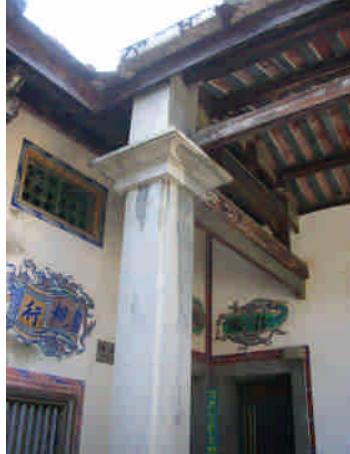
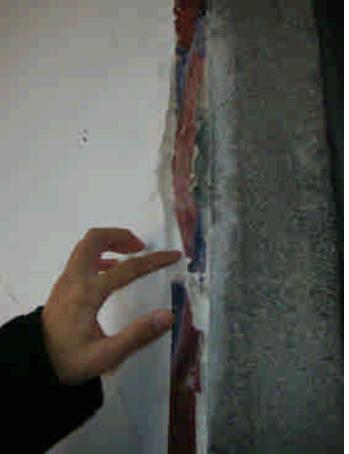
<p>屋頂落水孔已被拆除，造成木樑及柱潮濕，日久而形成水漬</p>	<p>外牆壁面彩繪剝落，黏著材料外露</p>

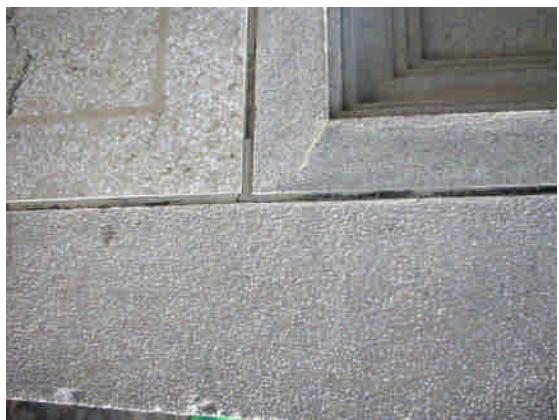
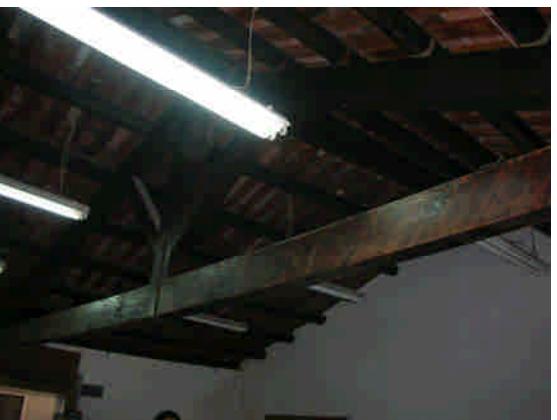
<p>外牆洗石子壁面三處皆不同材料</p>	<p>屋頂因有坍陷之疑慮，而增加了桁架，且加裝了現代的電氣設備</p>

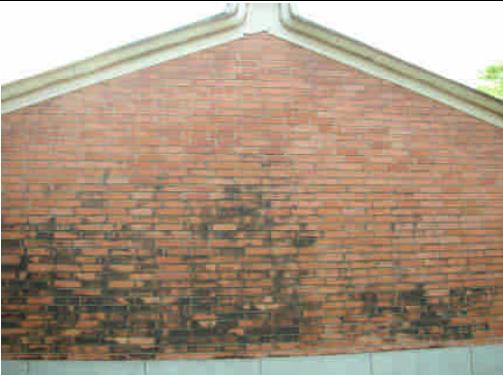
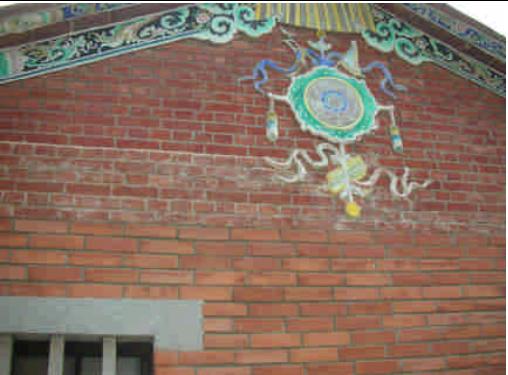
於東面外牆上有大量黑色污漬	上方為實際磚牆牆面，下方為「土朱粉刷仿清水磚面」牆面

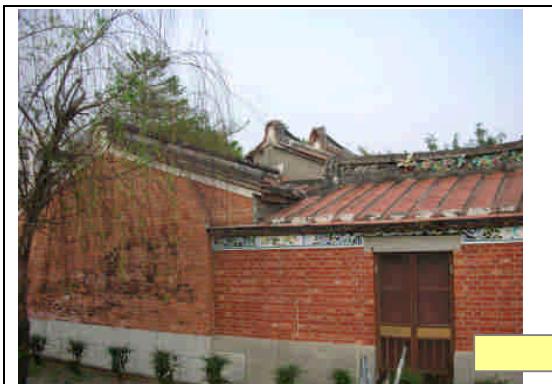
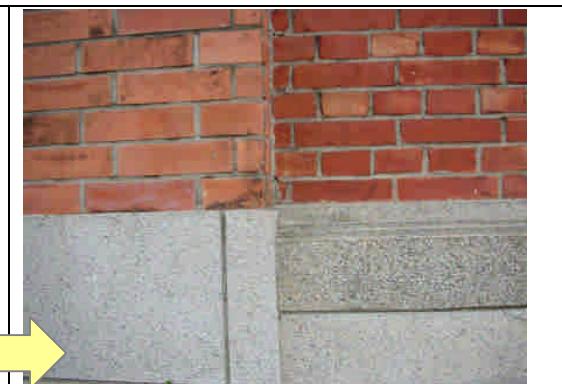
右面為實際磚牆及洗石子牆面，左面為「土朱粉刷仿清水磚面」及磨石子牆面

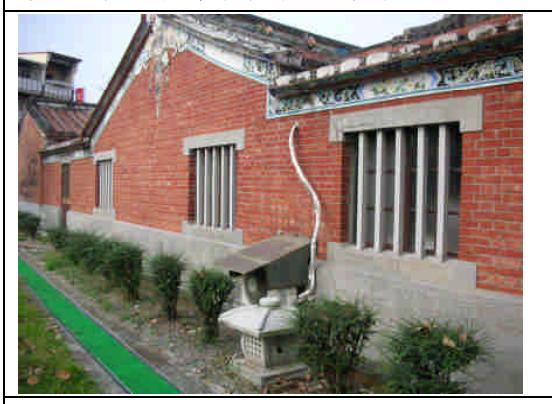
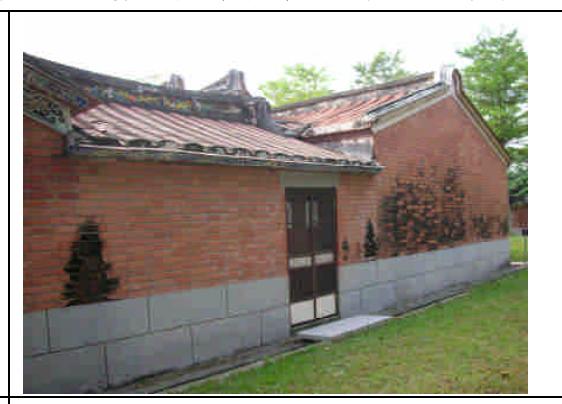
由內牆面鑽孔連接電器設備電線	外牆面多處有大量黑色污漬

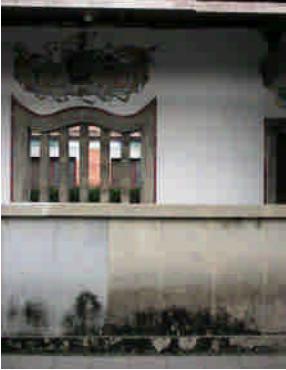
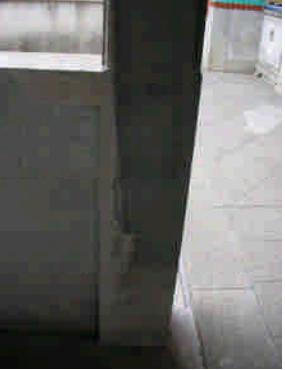
過廊欄杆有黑色污漬及水漬	洗石子柱上有明顯從上至下大量的水 漬痕跡

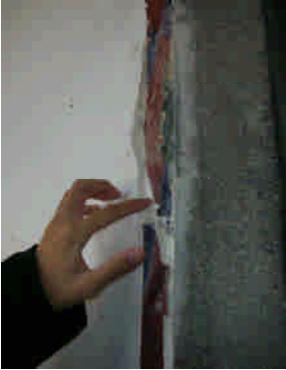
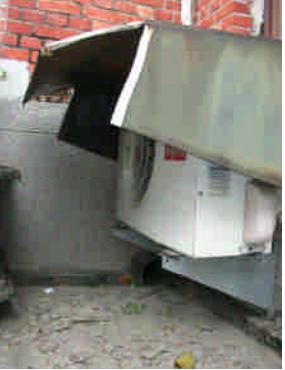
過廊牆面上彩繪脫落，且表面裝修水泥 不斷脫落	由室內連接至庭園鑽孔電線及電器設 備依附在建築本體上

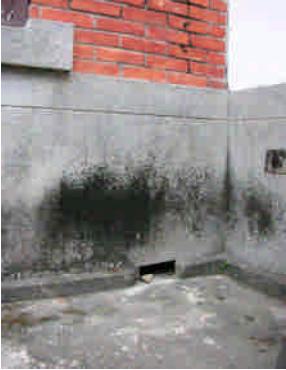
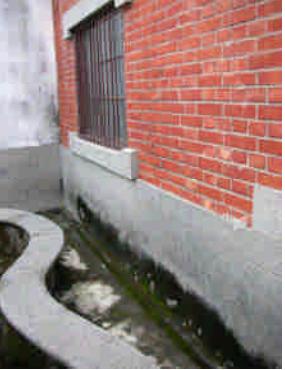
左伸手磨石子基座上有黑色污漬	右伸手庭園牆面上，基座佈滿青苔

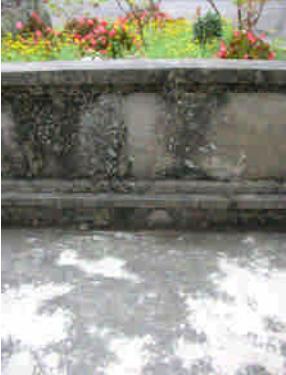
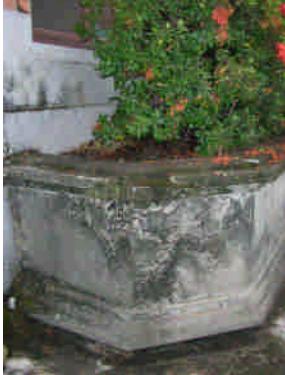
左伸手庭園水泥花台，外層粉刷剝落	左伸手庭園水泥花台部份損壞掉落

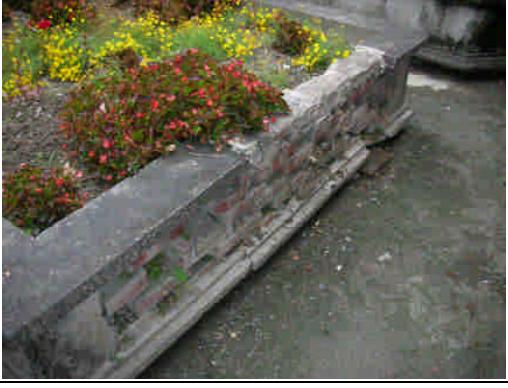
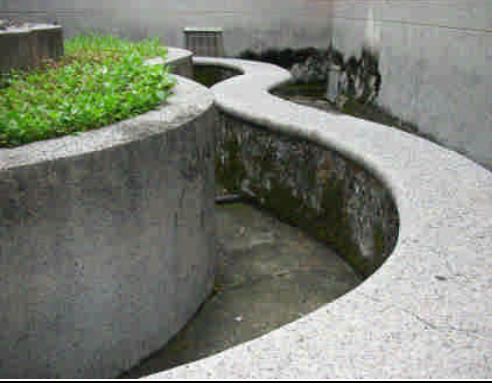
左伸手庭園水泥花台側面，損壞嚴重	右伸手庭園水泥花台內，佈滿青苔

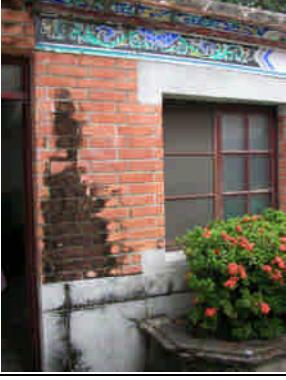
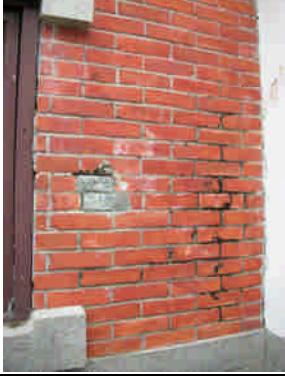
牆面為「土朱粉刷仿清水磚面」，且表面有黑色污漬	牆面為「土朱粉刷仿清水磚面」，從剝落的部份可清楚辨識出與實際磚牆明顯的差異。

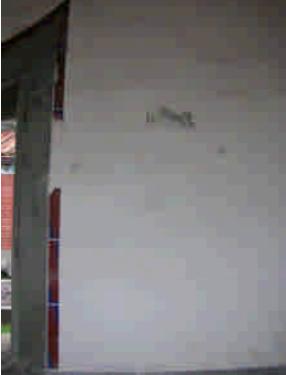
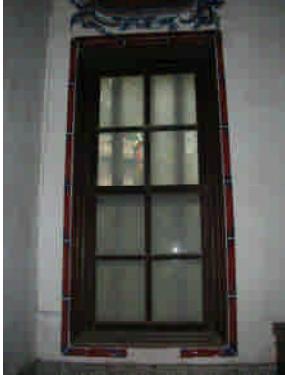
書卷窗週邊彩繪剝落	神明廳 (M5) 窗戶邊的彩繪剝落

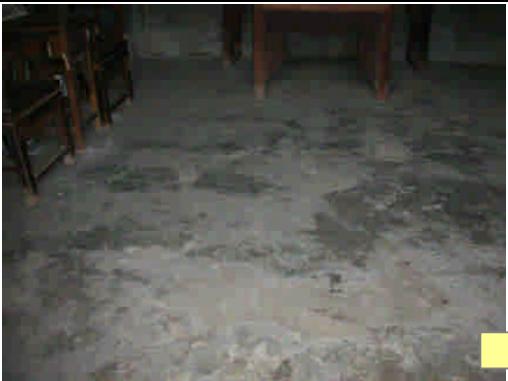
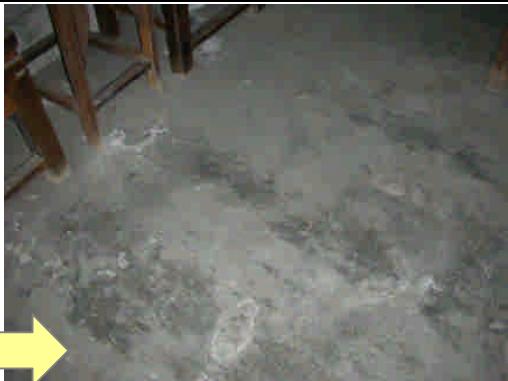
神明廳 (M5) 地坪多處剝落、發霉

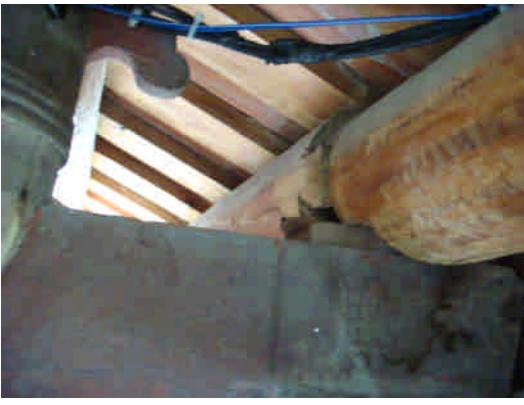
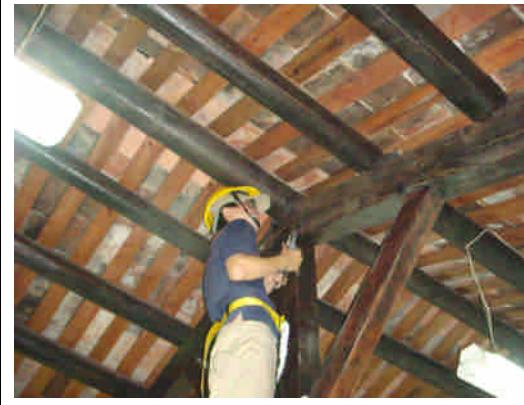
木結構接頭損壞	木桁架超音波檢測

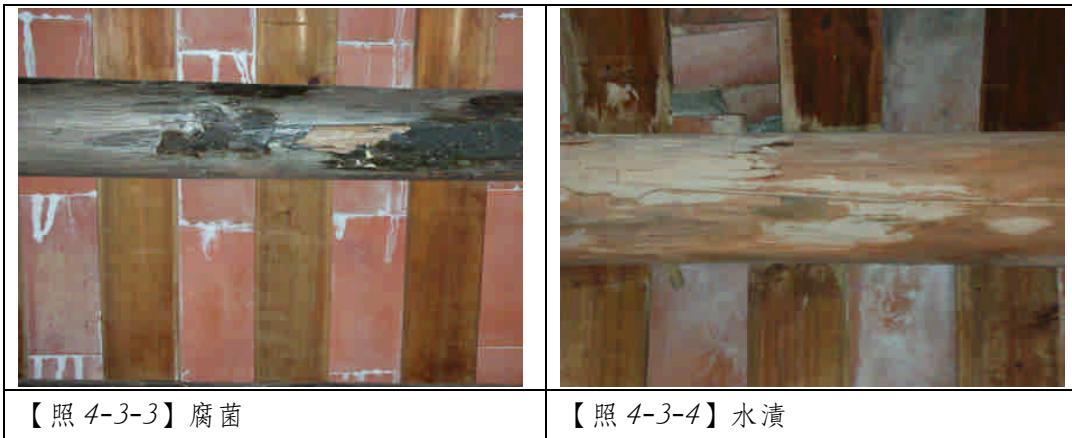
木構件的表曾有嚴重的水漬現象。

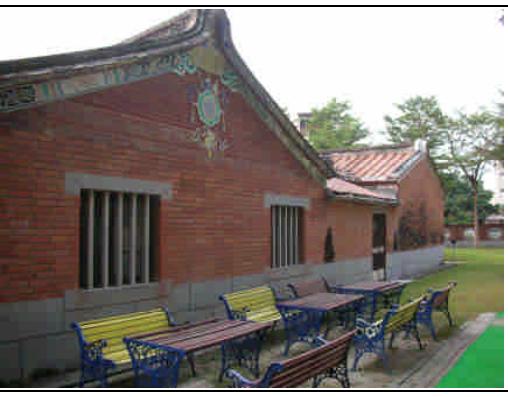
外牆面有多處磚牆面不同顏色、不同工法，洗石子材料亦出現多種樣式	山牆面上，分別有裝飾及無裝飾

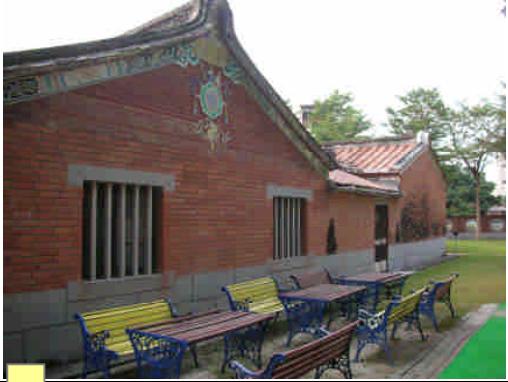
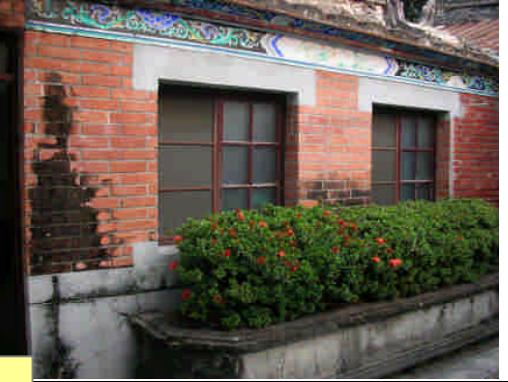
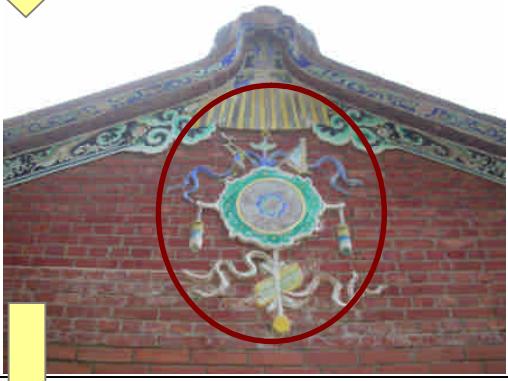
於「鄉土藝術館」未成立、修復前，具曾居住於此的詹順招<sup>9</sup>訪談敘述說明，東向山牆未使用裝飾原因為於修復時牆面改建，而未依原貌使用裝飾；而左伸手庭園牆面未使用實際紅磚牆面而使用貼皮方式，亦為修復時未依原貌改建。見【表4-4-3】。

東向牆面山牆裝飾，未呈現對稱

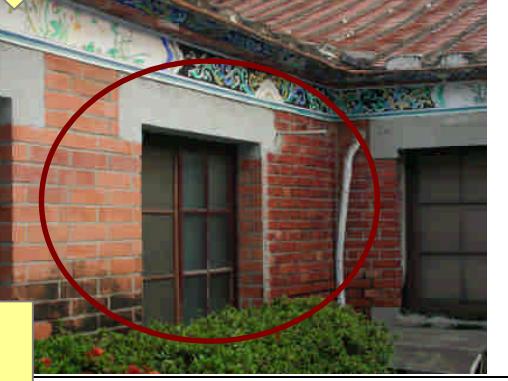
左伸手庭園牆面上出現深淺顏色 差異的紅磚牆

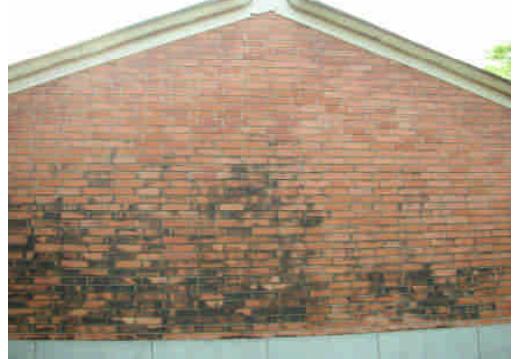
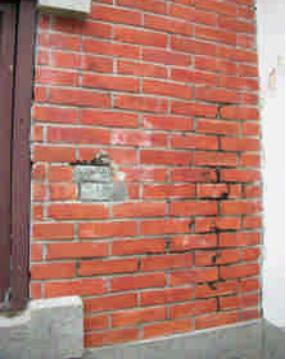
<p>另一山牆面未見裝飾</p>	<p>從現況脫落處可判斷出牆面非實際紅磚，而使用「土朱粉刷仿清水磚面」工法施作</p>

從脫落處可知，牆面非實際紅磚牆，為使用「土朱粉刷仿清水磚面」工法施作，故在修復時應考量使用之工法進行樣貌復原修復。	從牆面裂痕出可輕易的將粉刷層剝落

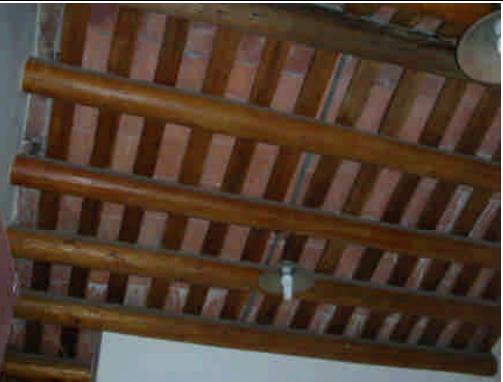
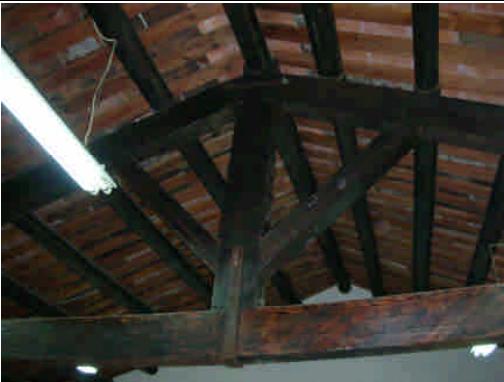
L1 中脊為舊有，其餘木構件皆為新材	L2 陸樑為新材，其餘木構件為舊有

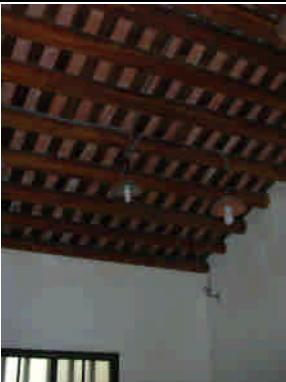
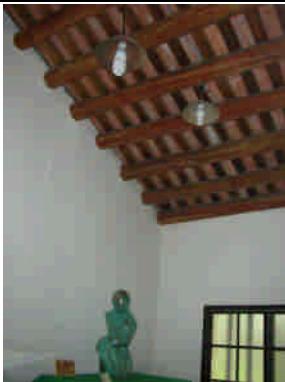
L5 中脊為舊有，其餘木構件皆為新材	L6 中脊為舊有，其餘木構件皆為新材

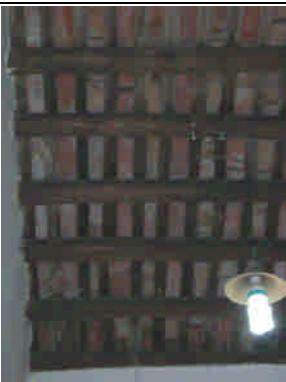
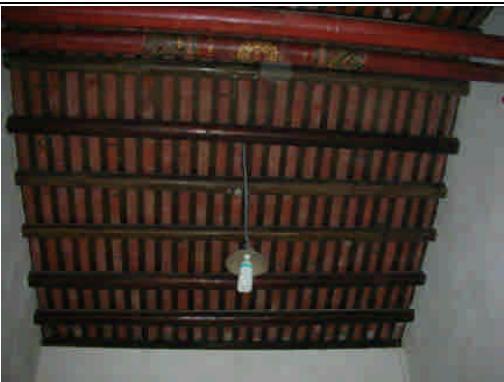
R5 中脊為舊有，其餘木構件皆為新材	M5 木構件顏色較深者為舊有，其餘木構件皆為新材

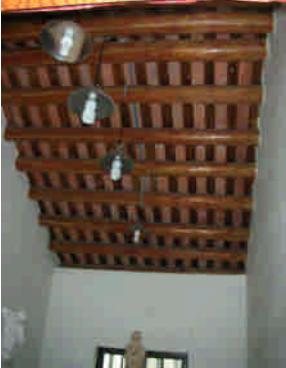
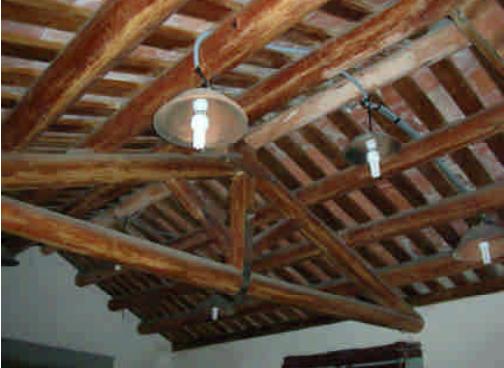
R6 中脊為舊有，其餘木構件皆為新材	R4 中脊為舊有，其餘木構件皆為新材

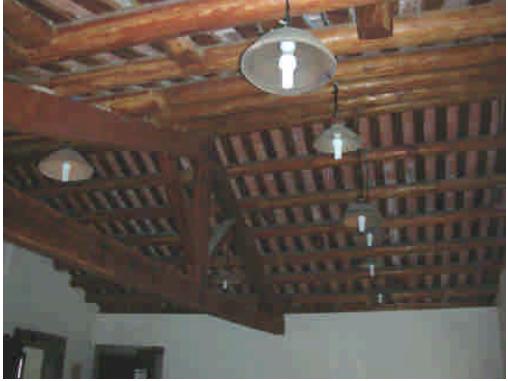
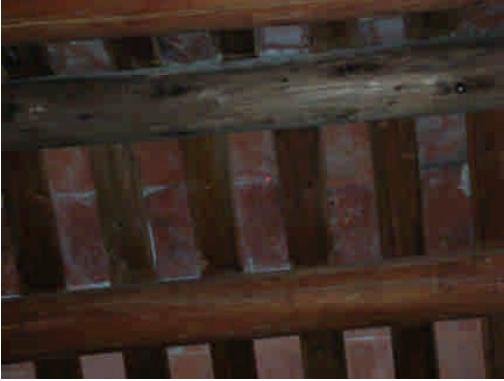
R2 全部木構件皆為新材	R1 中脊為舊有，其餘木構件皆為新材
