林森路 147 號歷史建築現今為屏東縣長官邸，於日治時期為屏東郡守官邸。其為臺灣南部地區現存最華麗且保存狀況最佳的日治時期高級官員官舍建築。然過去於日治初期，台灣總督府以辦務署負責地方政務，而縣及廳介於總督府與辦務署之間，造成行政事務上的欠缺靈活，因而廢止「三縣四廳」，改設「二十廳」之行政單位，「廳」下設「支廳」，而屏東郡原為阿猴廳，於大正 9 年(1920 年)7 月，時任台灣總督田健治郎為提高地方官的權限，廢西部十廳，實施「五州二廳」制度，阿緱廳與臺南廳之南部(阿公店、楠梓坑、打狗、鳳山等原鳳山廳區域)、澎湖廳合併為高雄州，州治設於高雄街。

## 1-2 計畫範圍

## 5-1 破壞因子調查

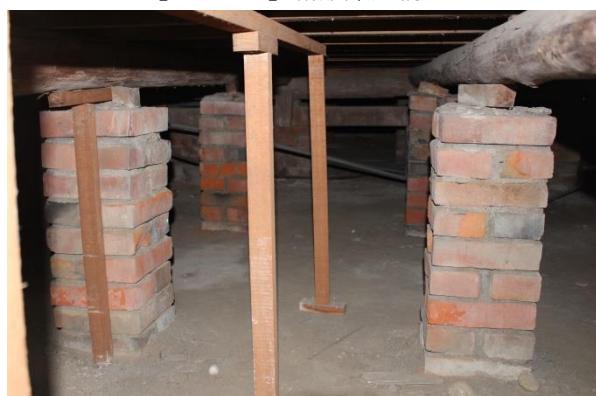
【圖 3-24】和館裝修工程中所添加之支撐木料

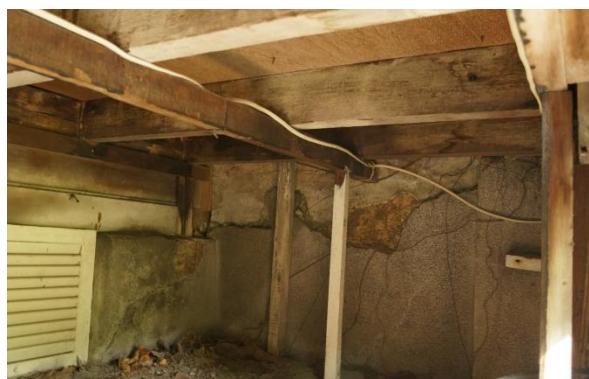
床組構造最上層為床板，然床板並非室內使用者直接接觸之地面，床板上通常會依空間使用之需求舖有塌塌米或木板。目前和館因過去歷次整修，已將原先之床板及根太均已更換。

【圖 3-29】和館後側緣更換之床板及根太

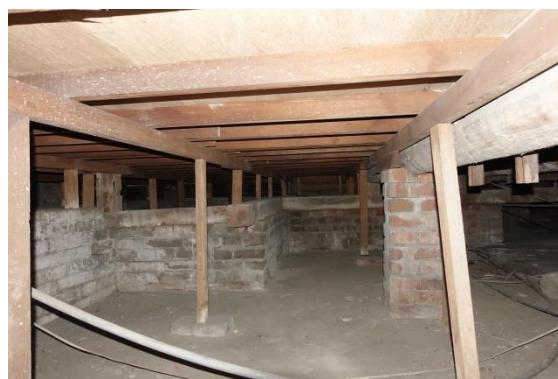
【圖 3-30】和館更換之床板及根太

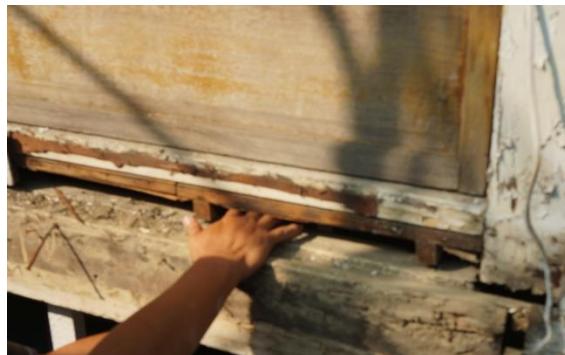
依空間功能不同，原有之地坪形式應有所不同，然因整個林森路 147 號和館部分已經歷過大幅度之改裝，因應使用需求，座敷、居間、緣側、押入等空間皆已消失，且許多原本之立柱皆遭移除(推估原先落柱詳【圖 3-33】)，因此，在空間地坪之使用上皆已改為木質地板，唯和館西側過去應為炊事場及風呂場之位置，目前為現在磁磚鋪面。且其因後續重新鋪置地板之關係，其地板高度亦與原始地坪之高度約有 2~4 公分之落差。

【圖 3-31】和館重鋪地板原始地坪之落差

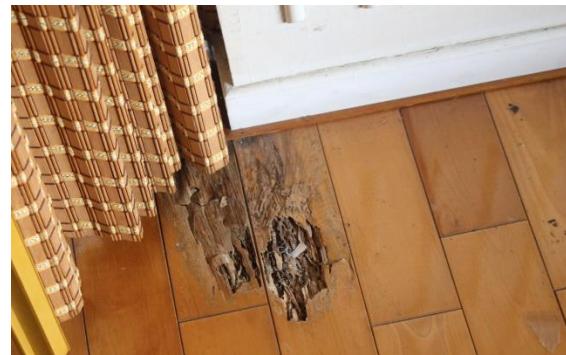
【圖 3-32】和館重鋪地板損毀狀況

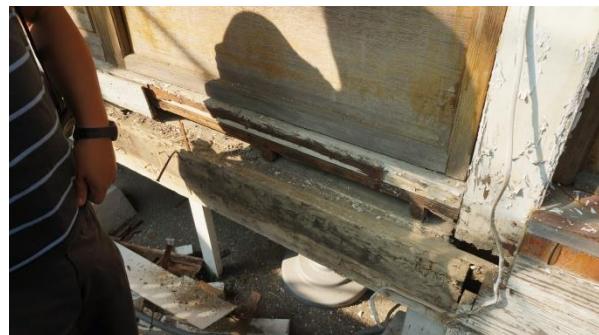
【圖 3-44】和館緣側原敷居

對外門窗以木作為主，室內的澳門及障子門則多以重新仿作，甚至以木門替代。窗戶部分雖多亦為重新仿作，但仍是以木製格子窗為主，僅有如廁所等少數特殊區域因特定需求改以現代鋁門窗替換。另於調查過程中發現，在其緣側部分雖推拉門亦皆為重新仿作，然在其仿作之推拉門下方，地板下方尚留有可能是原先側緣敷居，且敷居上遺留有條狀銅片，推估可能原先之側緣為防止風雨，而於推拉門外另設有雨戶。

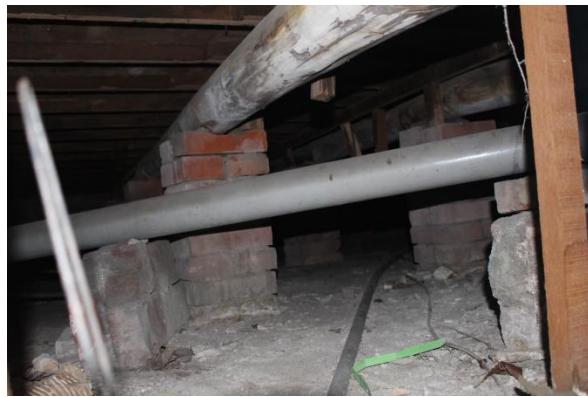
【圖 3-50】洋館和館床組構造

而基礎部分，與和館相同為架床構造，唯洋館為磚牆構造，因此於基處部分最外圍承重部分採連續磚牆，並且其通氣孔為圈拱狀造型。然洋館地板接同様有進行重新鋪設，故其床組構造與地板銜接之角料亦皆已非原先木料，僅剩磚柱上方的楞木為原本之材料，因此，仍可看到後續裝修工程中所添加之支撐木料。

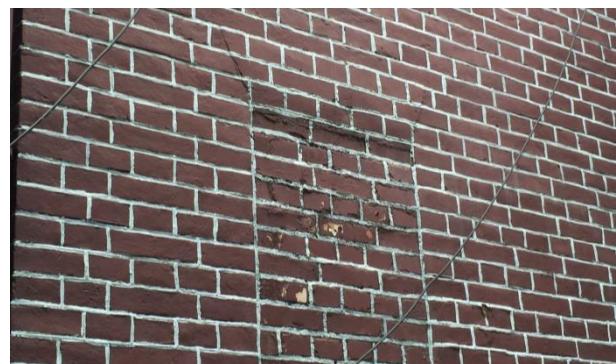
【圖 3-63】洋館遭封實的窗戶

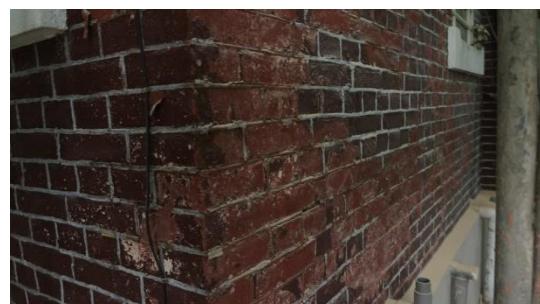
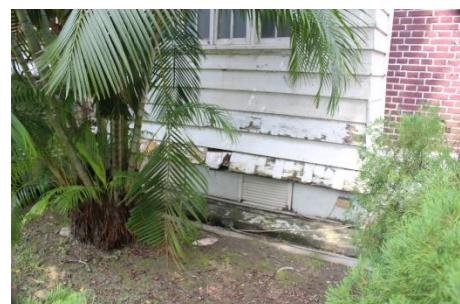
說明：磚牆油漆及雨林板表面油漆脫落嚴重

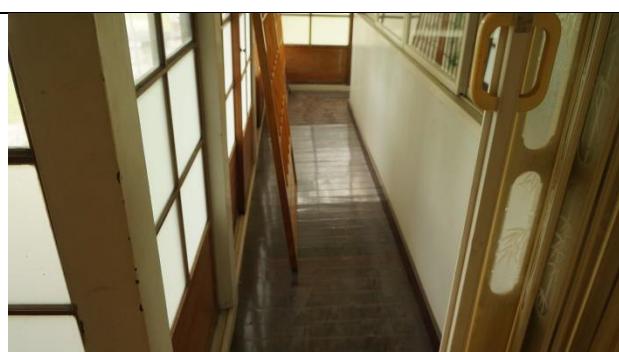
L 形迴廊地坪向外傾斜

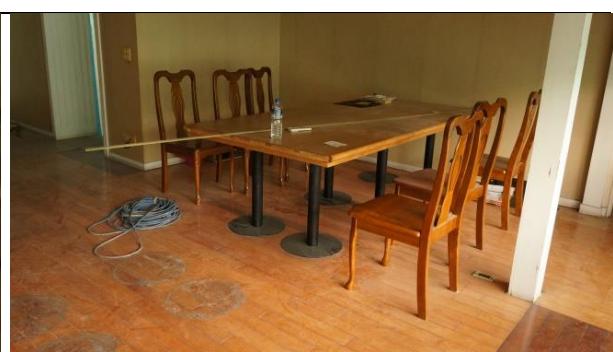
地板長期放置家具導致地板汙損

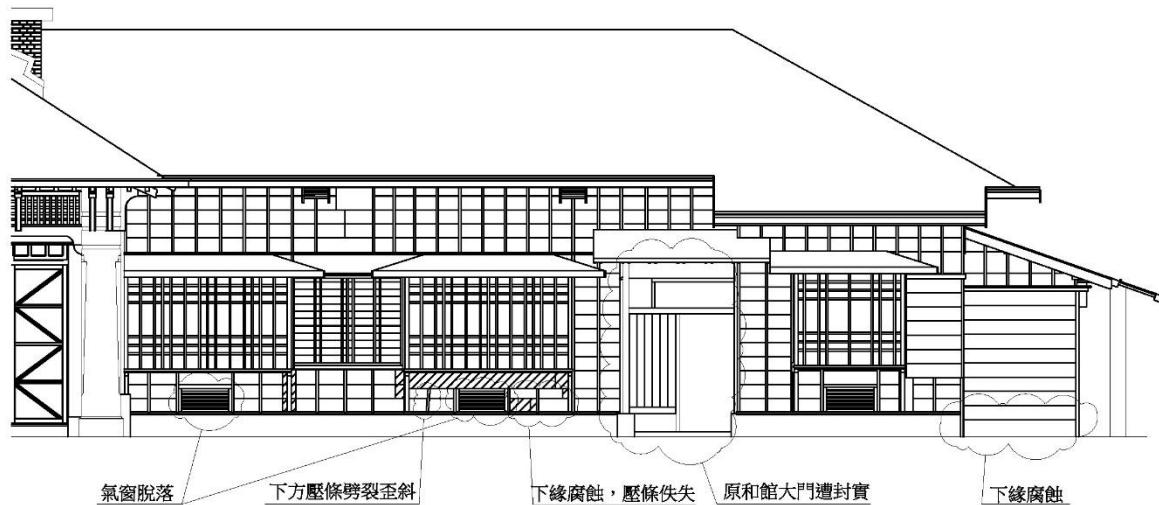
【圖 5-1】和館東面外觀損壞位置示意圖

壁體分為內部及外部，而和館之內部壁體已因裝潢而遭到隱蔽，損毀狀況需待後續解體後方能一窺究竟，而現階段內部牆壁裝修維持尚稱完善，然因需求有增設分離式空調設備，於管線及空調機裝設對於裝修壁體有所損傷，另於角落部分有受潮而汙損。外部壁體大部分為雨淋板，因長期暴露在外，故要內部損壞狀況要來的嚴重，大部分皆有脫漆、汙損等損傷，嚴重的有底板中空腐朽；而後期增建的部分，外部為水泥牆，則亦多有油漆剝落之情況。

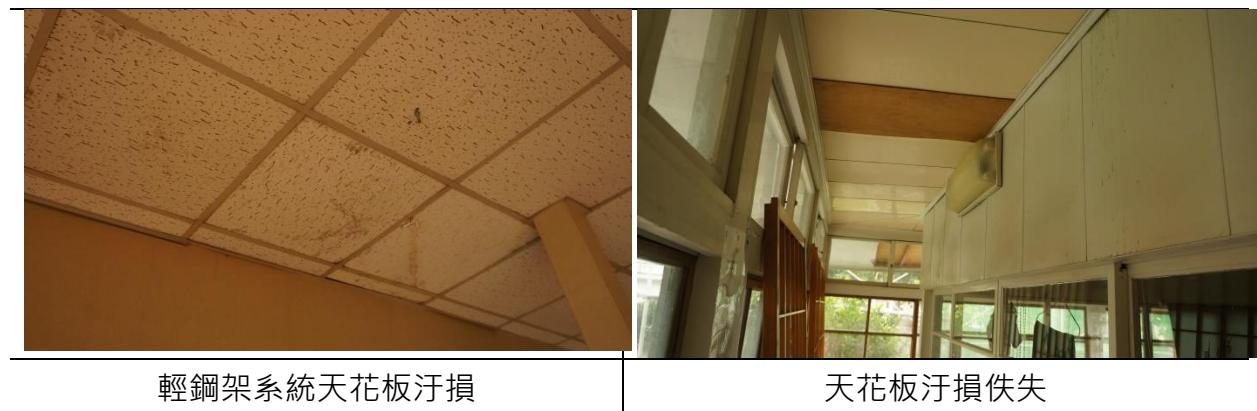
【圖 5-4】和館天花反射圖

和館目前天花皆受新設的輕鋼架系統天花板或木夾板所遮蔽，而部分原先之天花板亦有損毀佚失，現階段部分輕鋼架天花板有腐朽破損的情況，而木夾板亦也脫落破損的情形。

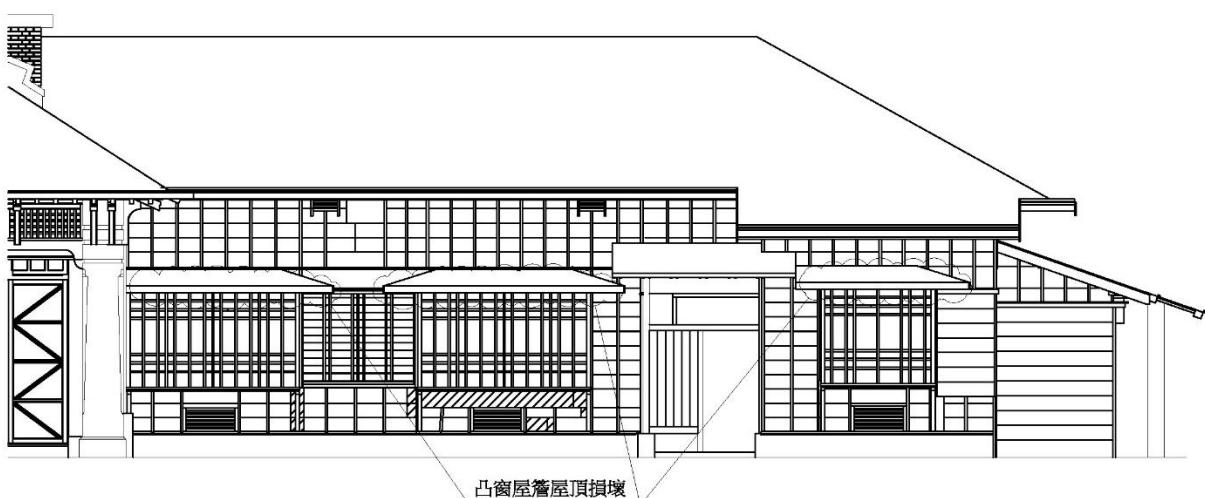
【圖 5-5】和館東面屋簷損壞位置示意圖

和館屋瓦過去應為日式屋瓦，然目前亦已改為現代鋼瓦，保持相當完善，並無重大之損壞。然於凸窗外之屋簷屋頂則多已損壞嚴重。

<ol style="list-style-type: none"><li>拆除舊有木製破風板，進行逐一檢視 堪用者留用，不足者以同形制品補足。</li><li>屋簷邊緣有翹曲變形進行更換，並檢視防水層是否需要更換。</li><li>檢視屋頂鋼瓦現況，如狀況良好則維持現狀，如輕微破損則以同材質進行修補替換，如整區破損嚴重，則建議依照原有形制，和館部分以黑瓦鋪設，洋館部分則回復原有銅瓦。</li></ol>

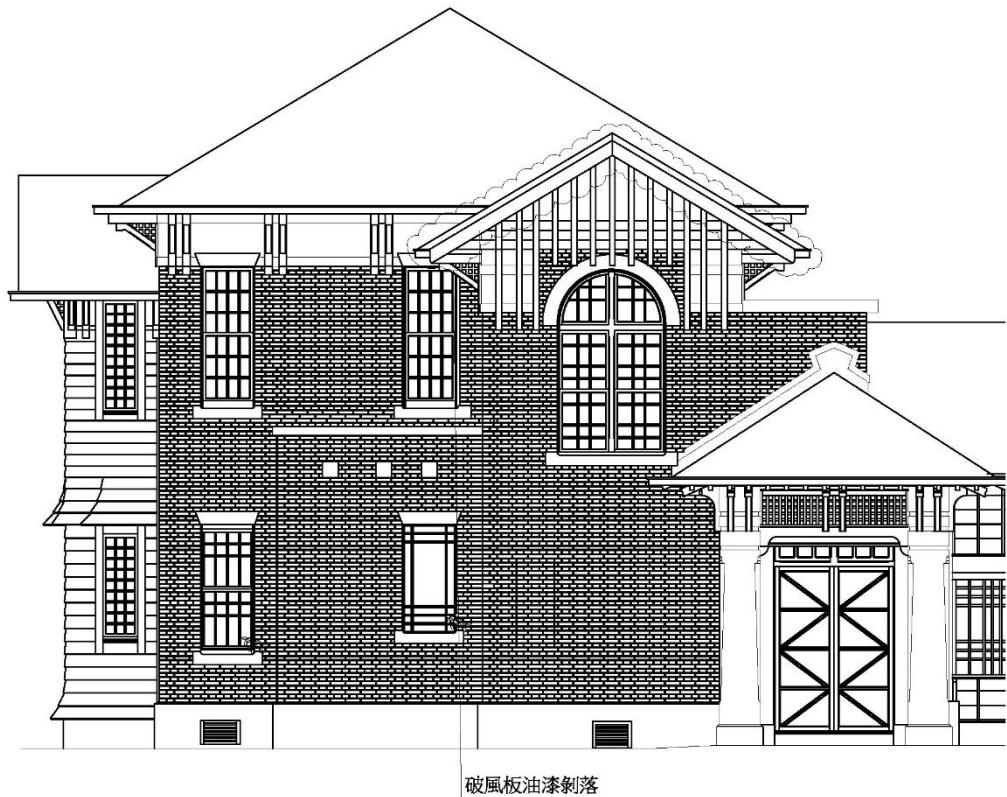
【圖 5-12】洋館東面屋簷損壞位置示意圖

洋館過去為銅瓦，目前與和館同樣改為現代鋼瓦，保持相當完善，並無重大之損壞，為其屋簷邊緣與破風板銜接部位有翹曲變形之情形，且木製破風板受到白蟻蛀蝕及破損、腐朽。

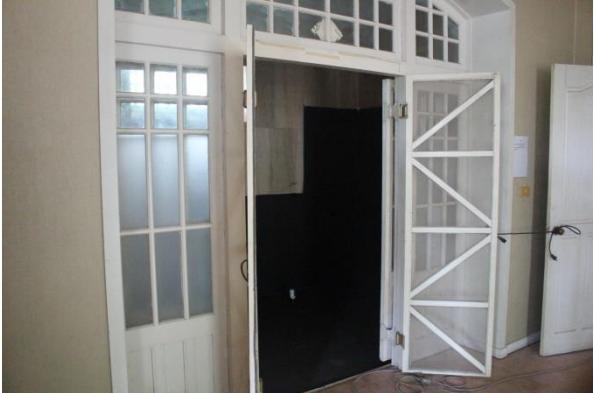
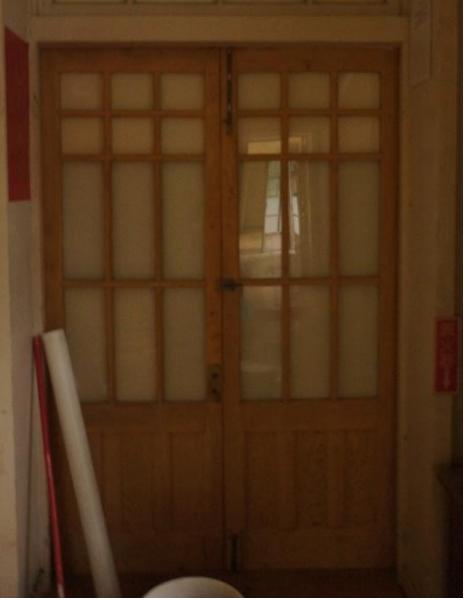
洋館後門玄關位置

原有後門玄關遭變更作為衛浴使用 (2015.10.31)	後門玄關側門及進入庭園大門遭受封實 (2015.10.31)

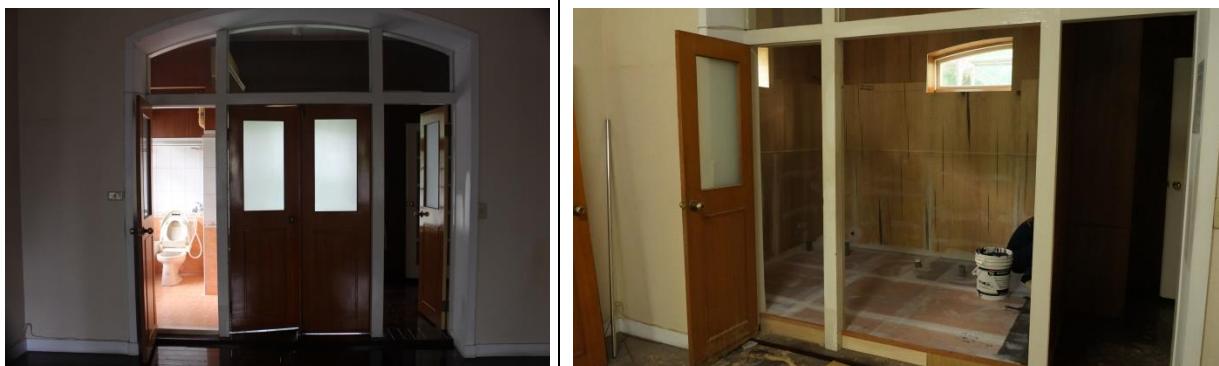
洋館後門玄關位置

原先緩衝空間被切割為做為廁所  
(2015.08)

後來緩衝空間變更擴大為衛浴空間，對外窗遭  
封實(2015.10.31)

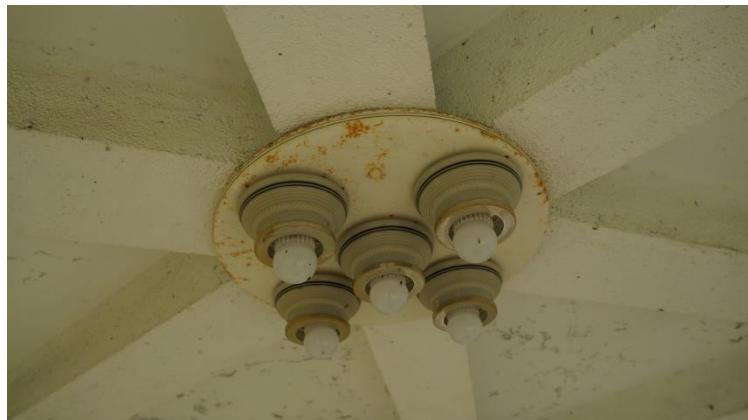
說明：燈具鏽蝕

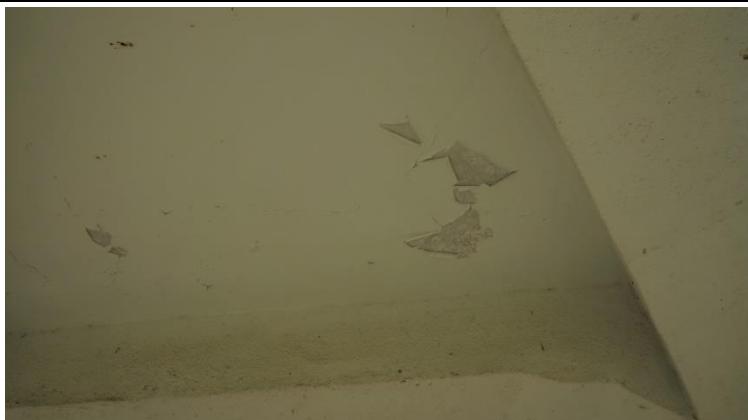
說明：油漆剝落

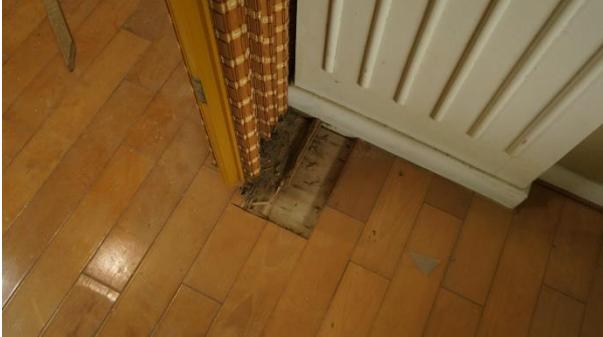
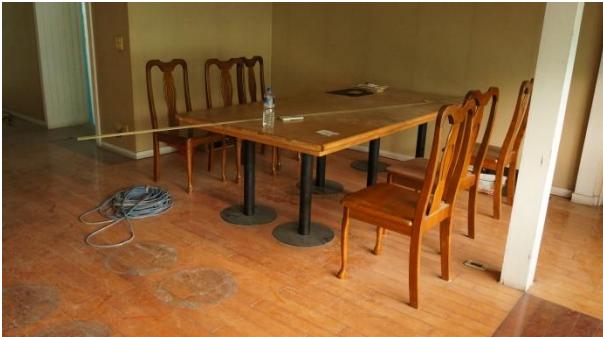
部分已經歷過大幅度之改裝，因應使用需求，座敷、居間、緣側、押入等空間皆已消失，因此，在空間地坪之使用上皆已改為木質地板，但仍有部分地板有蟻朽蛀蝕，造成空間使用上之安全。

<ol style="list-style-type: none"><li>建議依原有形制復原塌塌米。</li><li>目前床板應予以全部卸除，逐一檢視堪用者留用，不足者以同形制品補足。</li></ol>

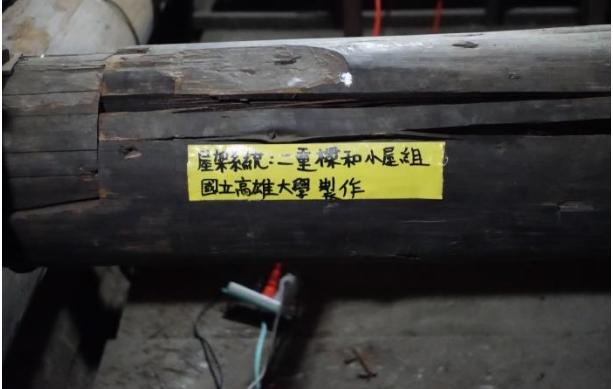
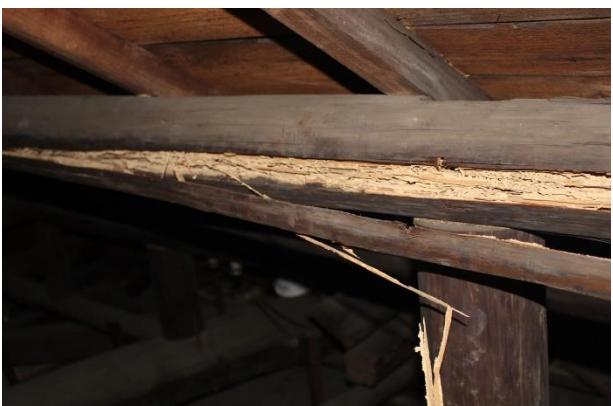
和館木屋架結構完整，且狀況也還不錯，唯部分木料有劈裂的現象，而五金構建普遍有鏽蝕的情況。

洋館部分屋架同樣是木屋架，然洋館屋架就結構來看尚稱完整，但大部分木構件部分包括中柱、水平夾撐受到白蟻蛀蝕嚴重，已成空心的狀態，五金構建部分同樣普遍有鏽蝕的情況。

<ol style="list-style-type: none"><li data-bbox="822 938 1410 1028">1. 抽換遭到白蟻鏽蝕嚴重之木構件，更換損壞的木構件等。</li><li data-bbox="822 1039 1410 1129">2. 如有結構方面之疑慮，建議進行結構補強。</li></ol>

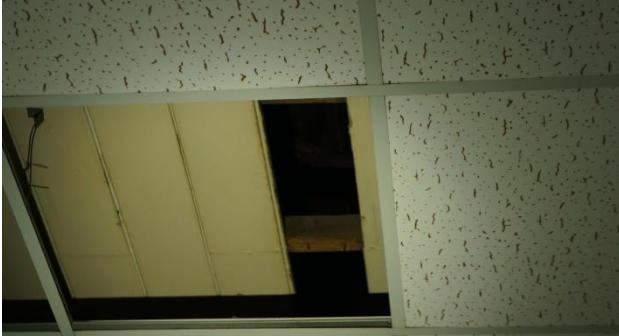
和館及洋館的天花板，皆受新設的輕鋼架系統天花板或木夾板所遮蔽，且部分原先之天花板亦有損毀佚失。

<ol style="list-style-type: none"><li>1. 建議將天花板後期增建物拆除，並依原有的形制修復重作損壞之處。</li><li>2. 如有整區原有天花損毀過於嚴重，或皆以佚失，可參照鄰近區域進行仿作。</li></ol>

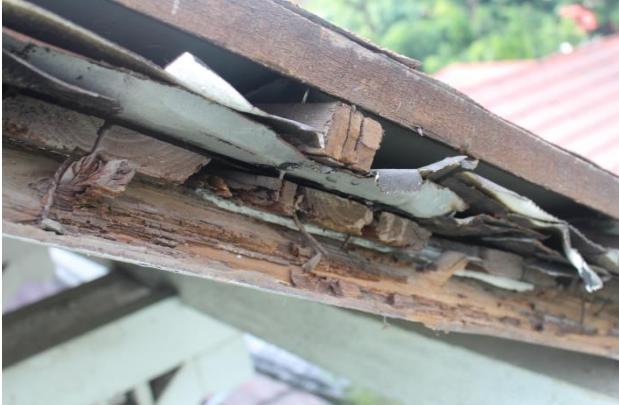
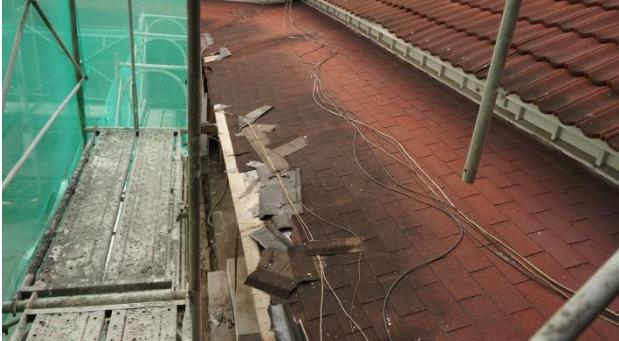
和館及洋館屋頂皆非原始形制，目前鋪設鋼瓦，然其屋簷邊緣與破風板銜接部位有翹曲變形之情形，且木製破風板受到白蟻蛀蝕及破損、腐朽。

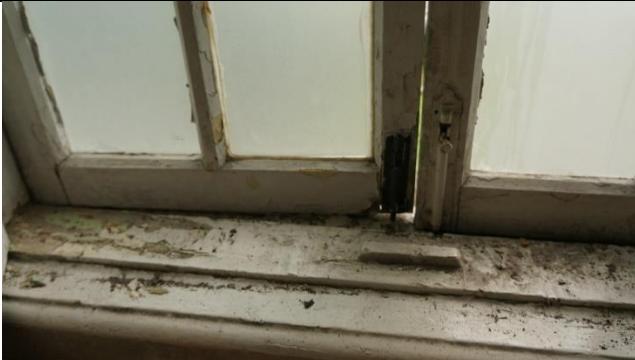
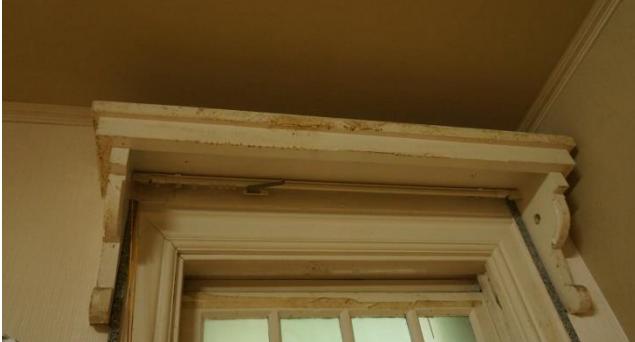
和館部分門窗多以重新仿作更換，甚至以木門替代。窗戶部分雖多亦為重新仿作，但仍是  
是以木製格子窗為主，僅有如廁所等少數特殊區域因特定需求改以現代鋁門窗替換。

而洋館部分原有門窗大部分皆有保留下來，唯因歷次整修表面覆蓋了數層的油漆及塗層，  
部分細部樣貌皆遭隱沒。

<ol style="list-style-type: none"> <li>現有門窗上下軌道全面檢修，開合不便者進行補修，並加強防蟲防腐處理。</li> <li>洋館門窗應全面進行木料去漆以求回復原先樣貌，如有損毀之部分，則盡可能以同樣木料進行仿作，並加強防蟲防腐處理</li> </ol>
